JST | SEGURIDAD EN EL TRANSPORTE

INFORME PRELIMINAR DE SUCESO AUTOMOTOR

Título: 182. IP. Cargas. Colisión múltiple. San Jerónimo Sud. Santa Fe

Fecha y hora: 11 de septiembre de 2023 15:00 (UTC-3)

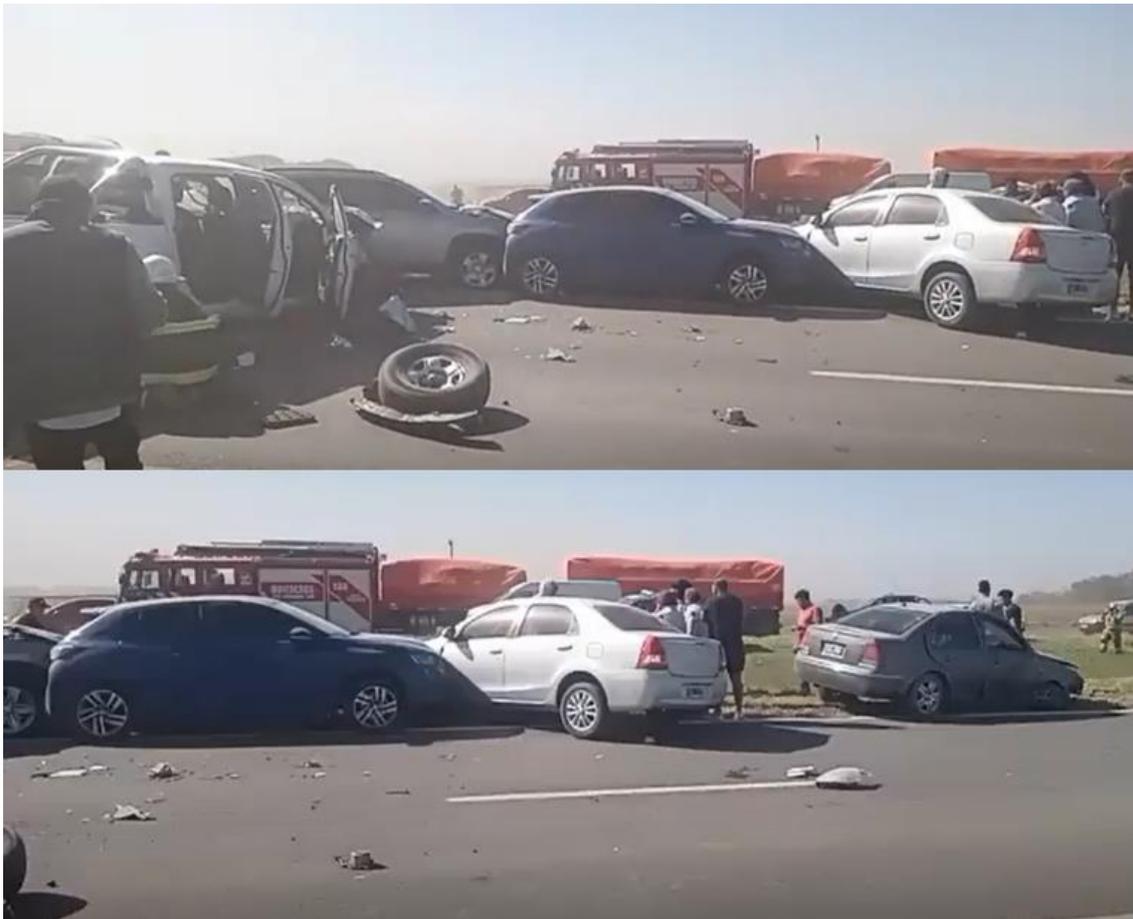
Figura 50. Vehículos luego del accidente, aún con tierra en suspensión, en la calzada con sentido hacia Rosario. Fuente: Captura de video, *El Litoral*, 2023

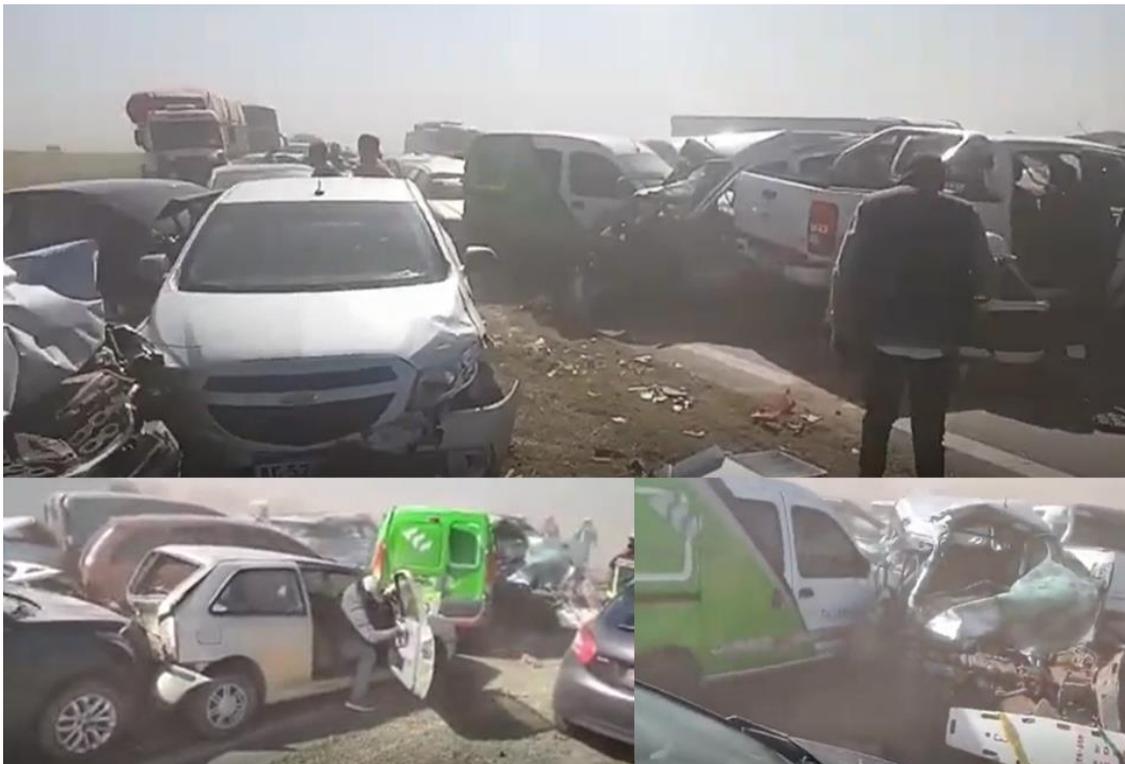
Figura 51. Vehículos luego del accidente, aún con tierra en suspensión, en la calzada con sentido hacia Rosario. Fuente: Captura de video, *El Litoral*, 2023

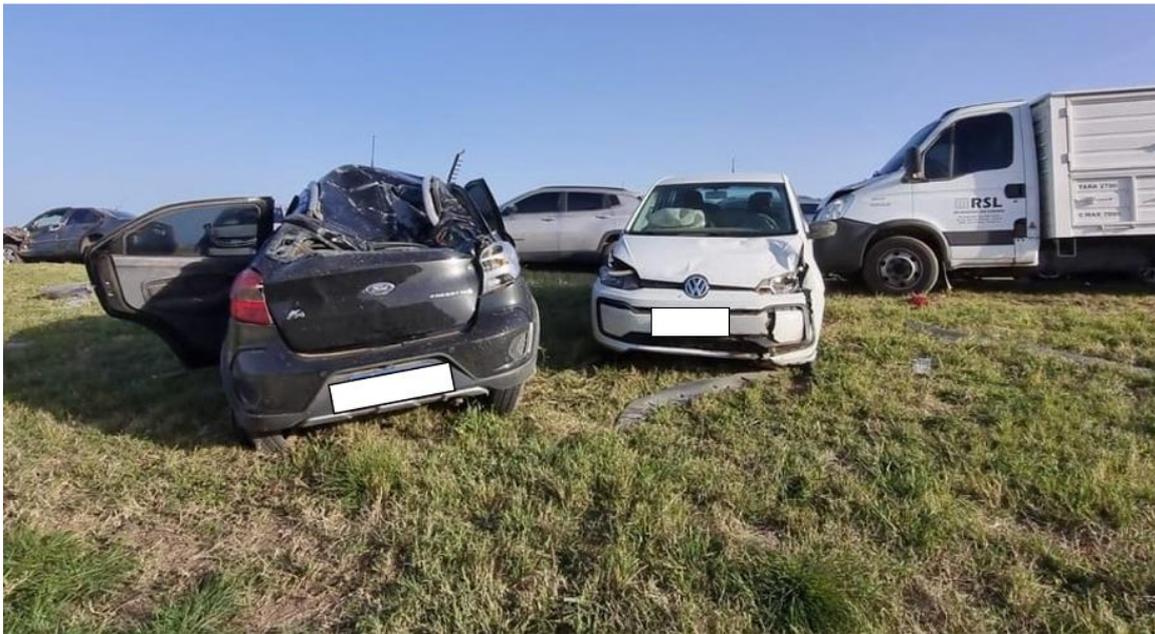
Figura 53. Vehículos luego del accidente fuera de la calzada. Fuente: *El Litoral*, 2023

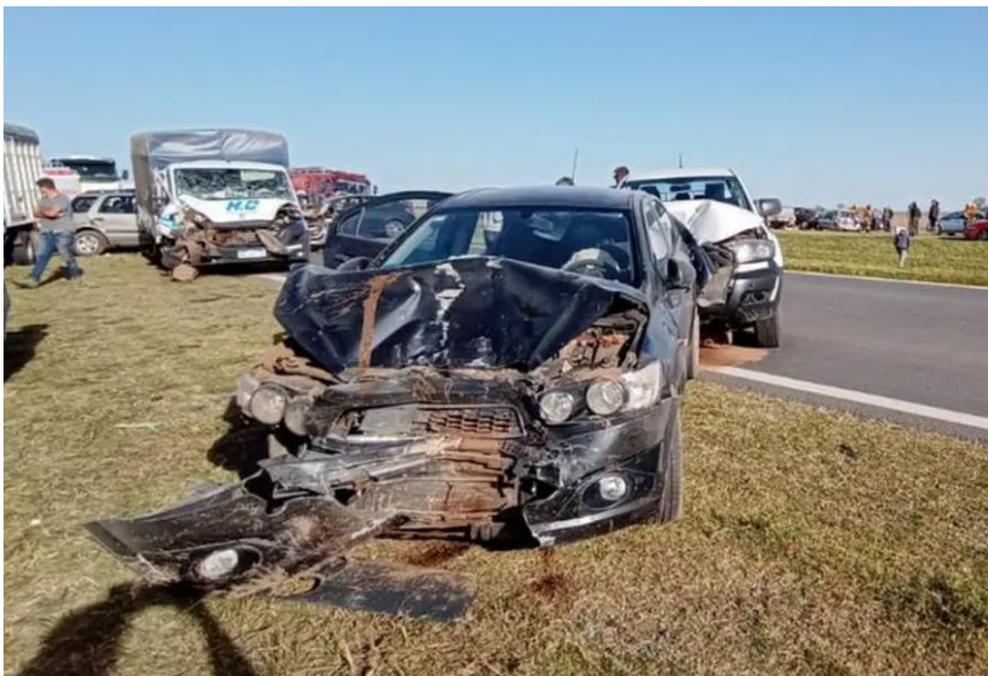
Figura 54. Vehículos sobre la banquina y calzada sentido hacia Córdoba. Fuente: *Vía País*, 2023
