INFORME PRELIMINAR DE SUCESO AUTOMOTOR

Expediente: EX-2023-109022953- -APN-DNISAU#JST

Título: 184. IP. Cargas. Colisión múltiple. Villa del Rosario.
Córdoba

Fecha y hora: 11 de septiembre de 2023 13:20 (UTC-3)

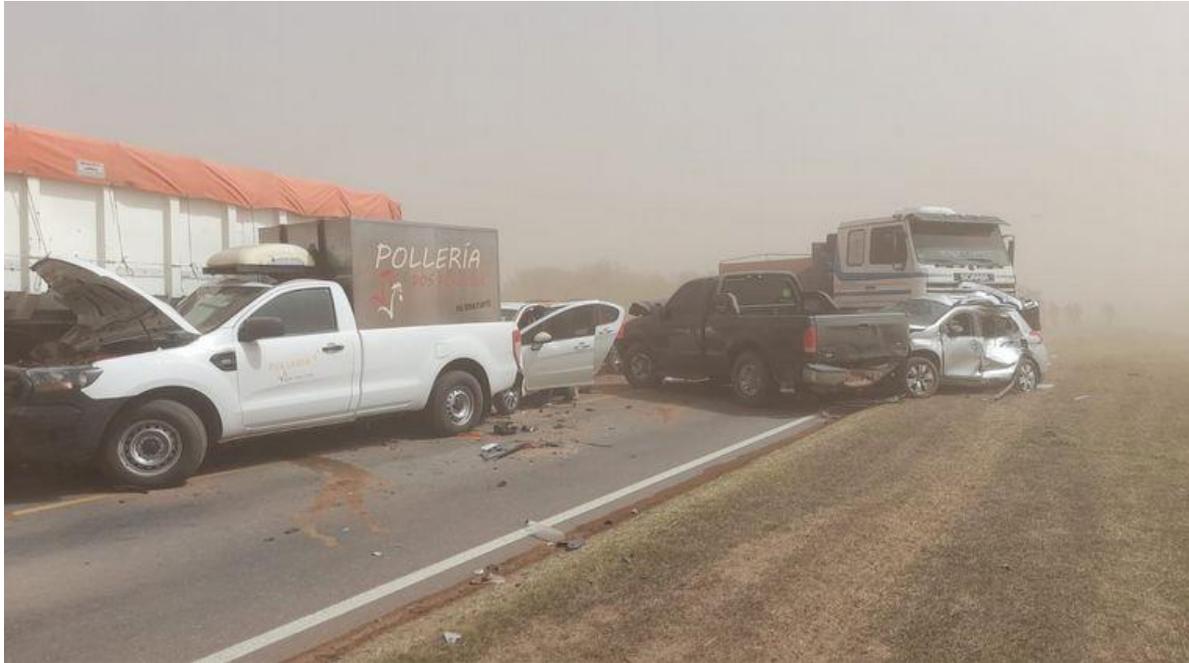
Figura 1. Posiciones finales de los Vehículos 1, 2, 3, 8, 9 y 10. Fuente: [Cadena3](#), 2023

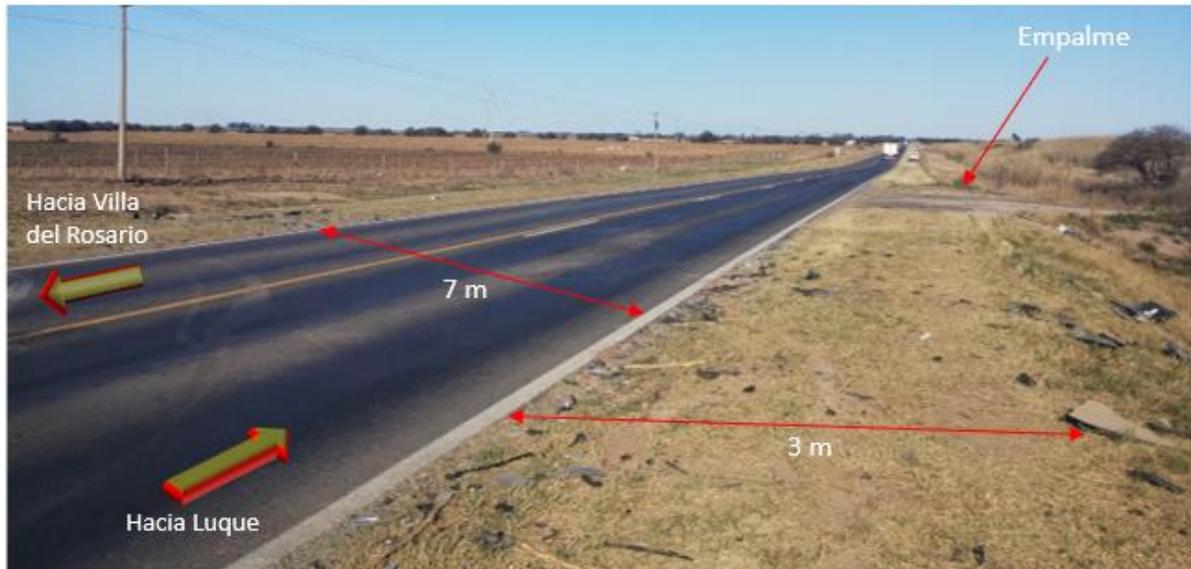
En el sector donde ocurrió el suceso, la calzada presenta un ancho de 7 metros entre banquetas de pasto de 3 metros de ancho y luego de estas se encuentra el costado de camino a bajo nivel con respecto a la calzada, en continuidad con el talud y un canal de desagüe. Además, el terreno al costado de la ruta se encuentra cubierto por vegetación de mediana altura. La superficie de la calzada es de pavimento asfáltico, sin fallas visibles.

Figura 3. Características y medidas de la vía donde ocurrió el suceso. Fuente: JST, 2023

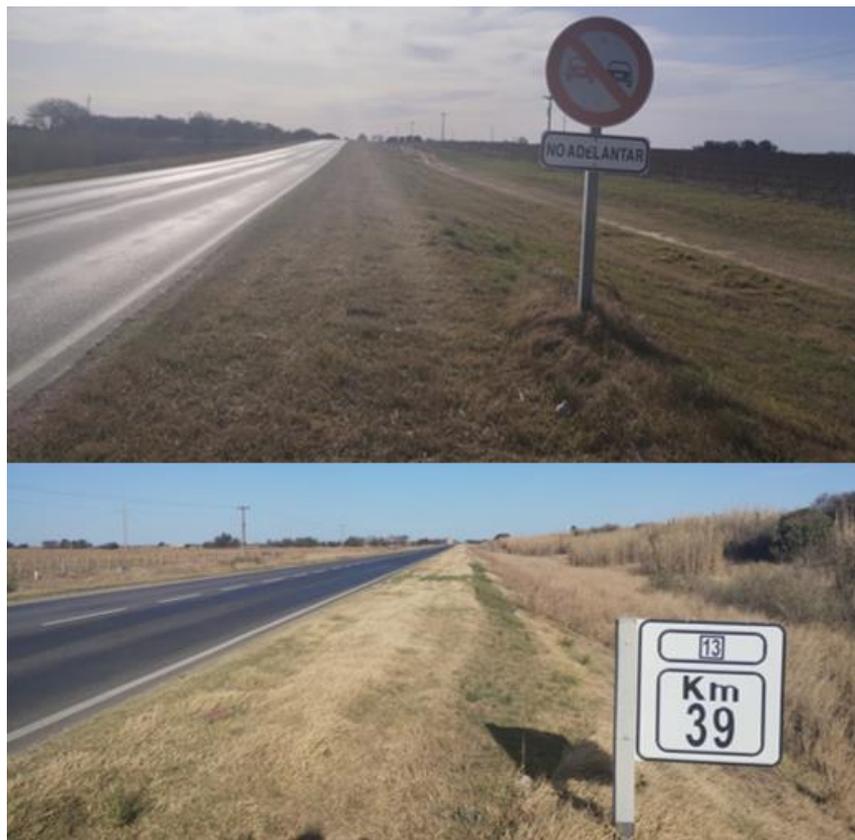
Se relevó señalización vertical y horizontal presente en la zona. Como señalización vertical, se observó un cartel indicador del kilómetro 39 y un cartel de prohibición de adelantamiento. Como señalización horizontal, se observó línea blanca continua de borde externo de calzada, línea amarilla continua que prohíbe adelantamiento para los vehículos que circulan en sentido desde Luque hacia Villa del Rosario y línea blanca discontinua para quienes circulan desde Villa del Rosario hacia Luque.

Figura 4. Carteles de prohibición de adelantamiento y mojón kilométrico para vehículos que circulan en sentido hacia Luque. Fuente: JST, 2023

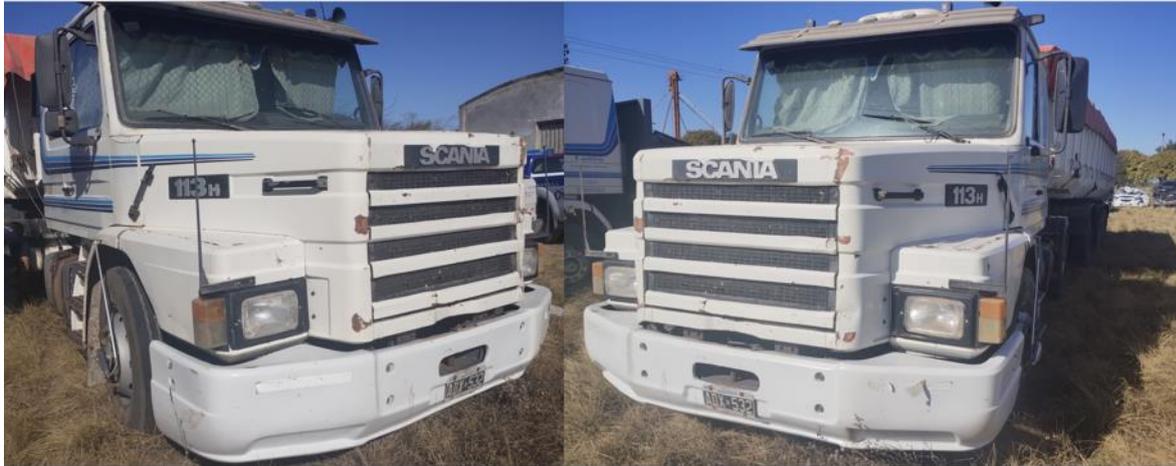
Figura 6. Cabina del Vehículo 1 sin daños. Fuente: JST, 2023

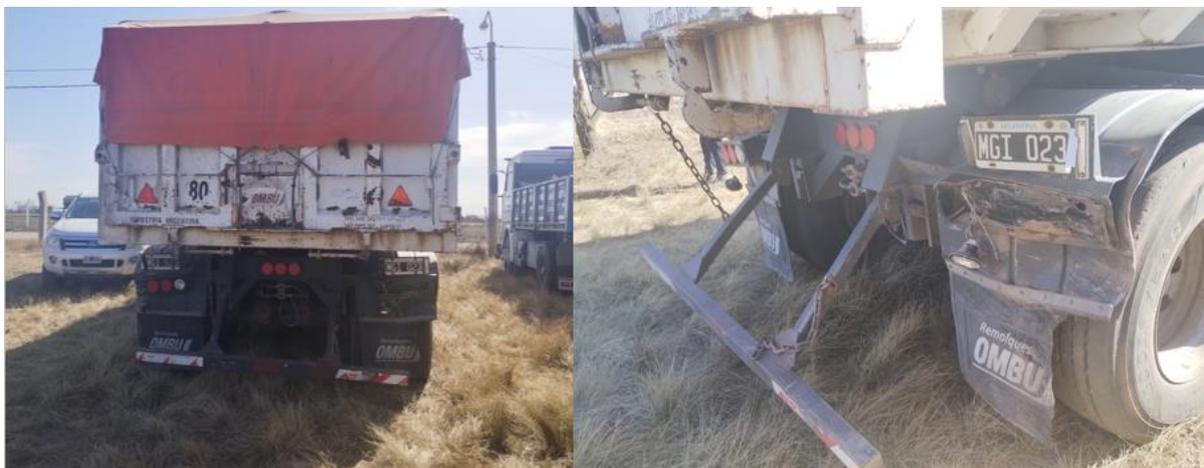
En el semirremolque del vehículo se observaron daños en su parte posterior que involucraron rotura de la óptica derecha y deformación del paragolpes con fuerzas actuantes de atrás hacia adelante. Con respecto al camión tractor, no se relevaron daños producto de la colisión.

Figura 7. Daños constatados en el semirremolque del Vehículo 1 producto del impacto. Fuente: JST, 2023

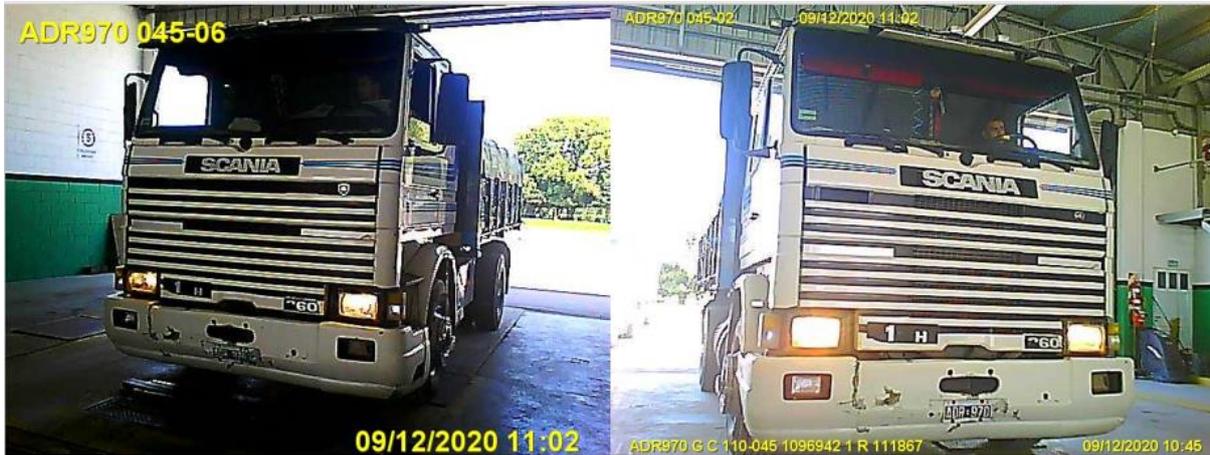
| Código | Gravedad | Descripción | Observaciones |
|---|---|---|---|
| 070701 | L | Sistema Eléctrico > Sistema de Iluminación y Señalización exterior - Luces de Posición) > Color de las luces no permitido | |

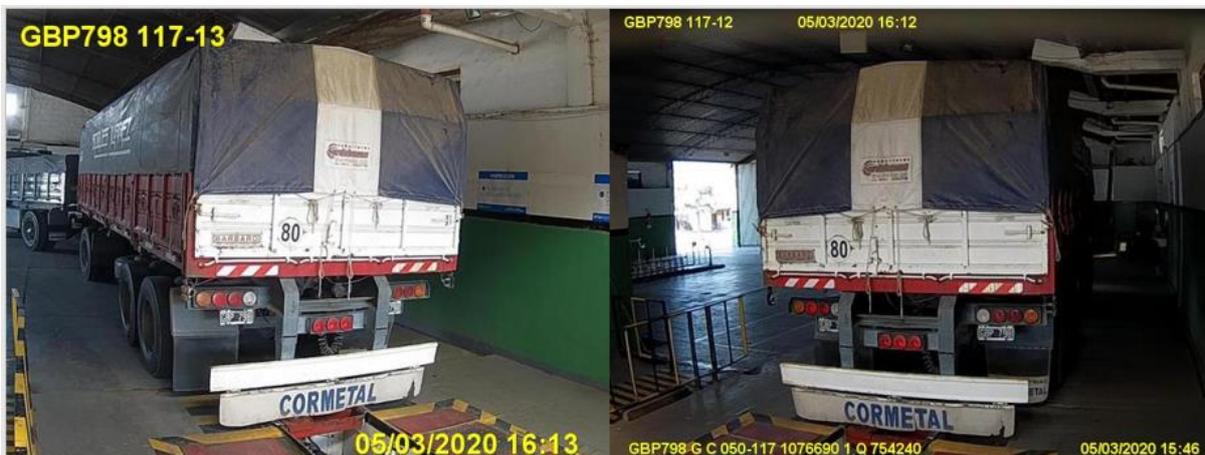
| Código | Gravedad | Descripción | Observaciones |
|---|---|---|---|
| 071201 | L | Sistema Eléctrico > Sistema de Iluminación exterior - Luces de Retroceso > Faltante o no funcionamiento | |

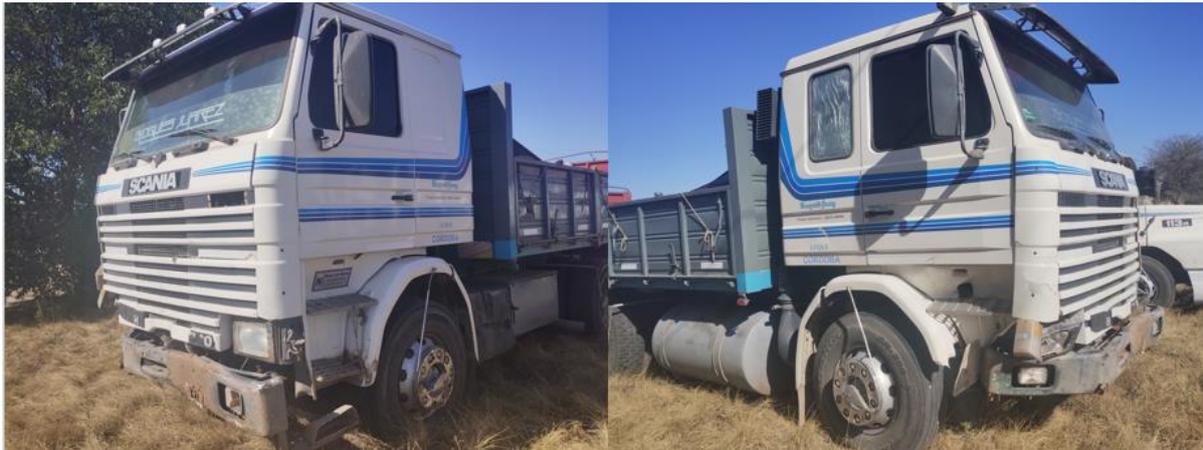
En la cabina del Vehículo 2 se relevó deformación sobre el paragolpes con fuerzas actuantes de izquierda a derecha y de adelante hacia atrás. Además, se observó la rotura del faro derecho y luz de giro izquierda. Respecto de su acoplado, no se observaron daños provocados por la colisión.

Figura 9. Daños constatados sobre la cabina del Vehículo 2. Fuente: JST, 2023

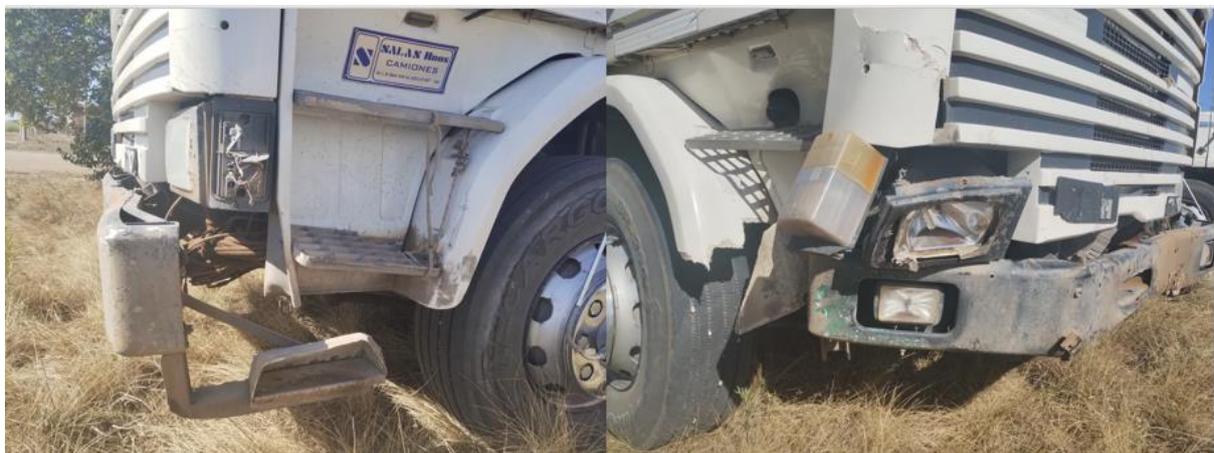
Figura 10. Daños sobre la parte anterior de la cabina del Vehículo 2 donde se observó rotura del paragolpes y rotura del faro izquierdo. Fuente: JST, 2023

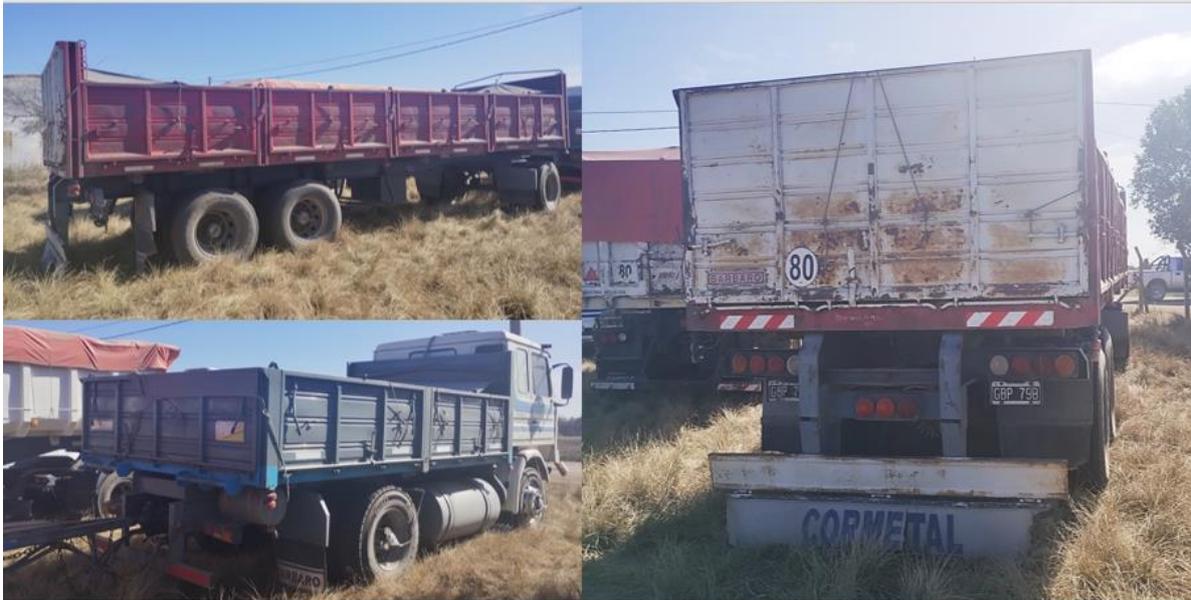
Figura 11. Acoplado del Vehículo 2 donde se constató que no sufrió daños a causa de la colisión.

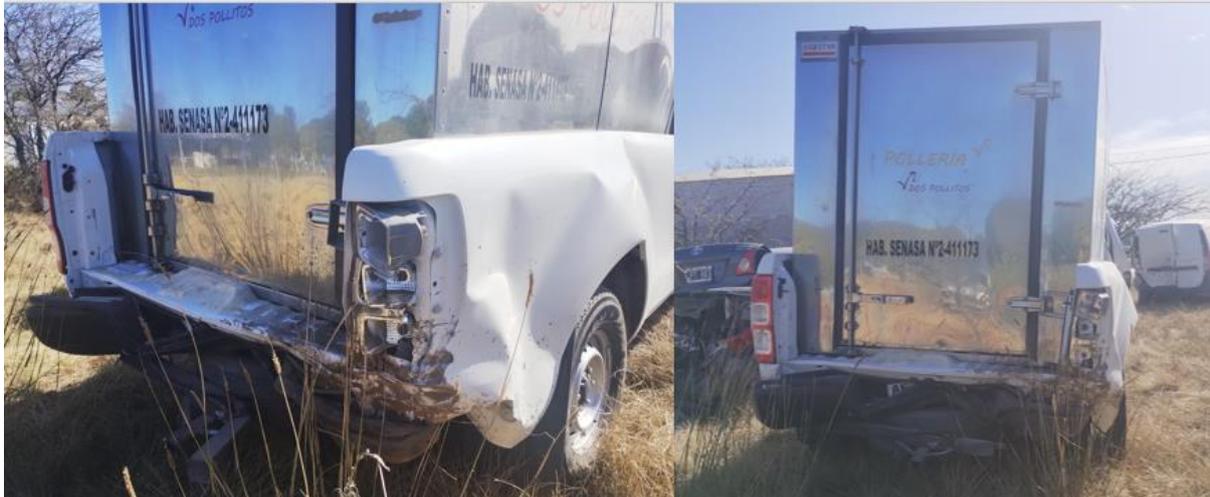
Respecto de su parte posterior, se observó rotura del paragolpes y de óptica derecha. También, deformación en el lateral derecho de la estructura de la caja.

Figura 12. Daños sobre la parte posterior del Vehículo 3. Fuente: JST, 2023

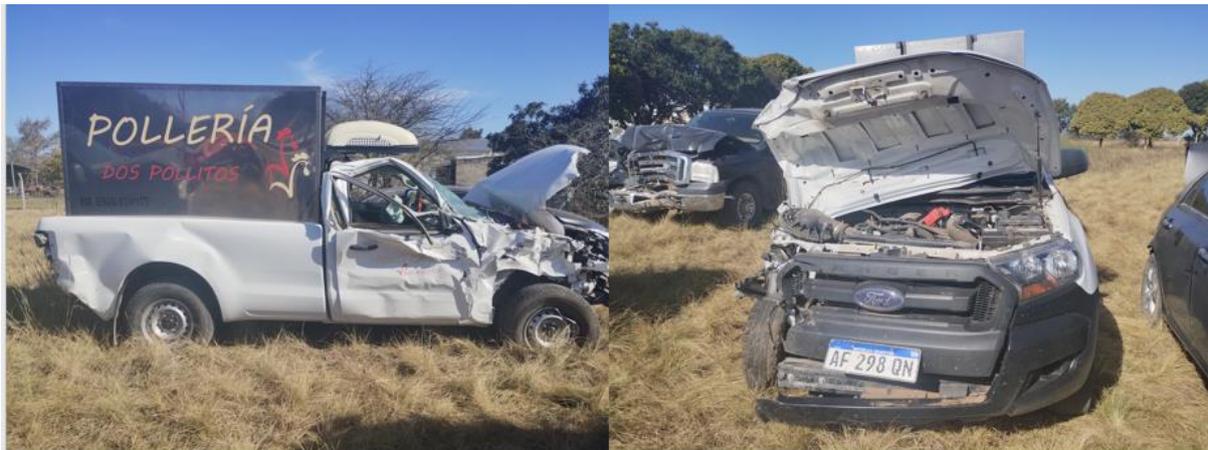
En el Vehículo 3 se relevaron daños sobre la parte anterior con deformación de la puerta derecha, capó, paragolpes y guardabarros derecho, con fuerzas actuantes de derecha a izquierda, además de su desprendimiento. Por otro lado, se observó rotura del parabrisas y faro derecho.

Figura 13. Daños sobre el Vehículo 3 luego del impacto. Fuente: JST, 2023

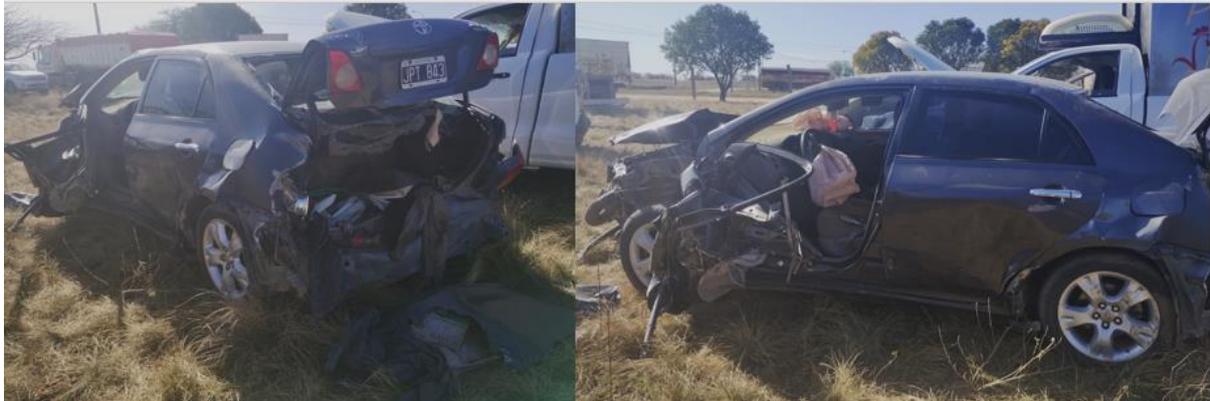
En el Vehículo 4 se observaron daños en su parte anterior y posterior que involucraron la deformación del capó, puerta delantera izquierda y puerta del baúl con fuerzas actuantes de adelante hacia atrás en la parte delantera y, de forma viceversa, en la parte trasera.

Además, se relevó rotura del paragolpes delantero y trasero, vidrio de la puerta delantera izquierda y del guardabarros delantero.

Figura 14. Deformación y rotura de autopartes del Vehículo 4 sobre el lateral derecho y parte trasera.

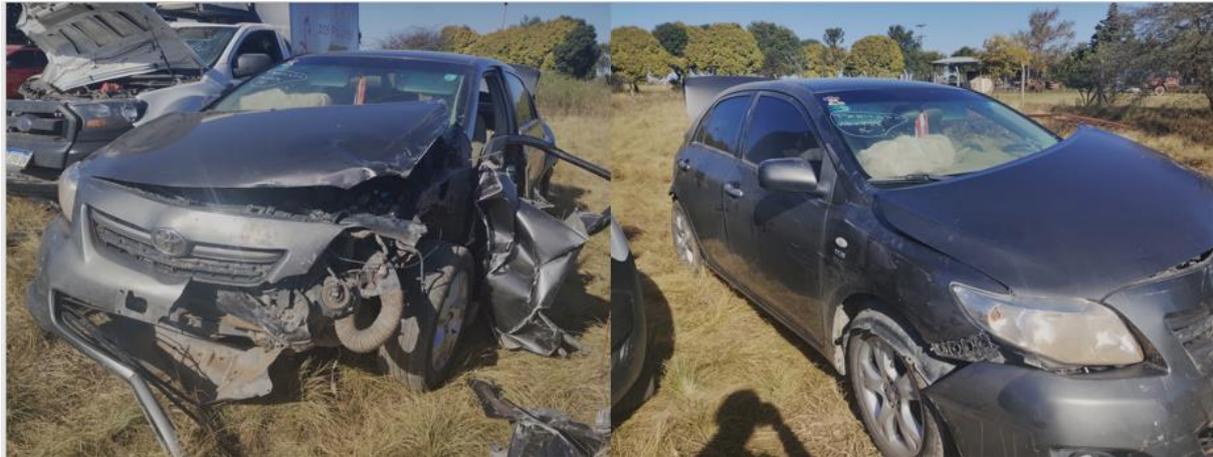
Figura 15. Daños sobre el Vehículo 4 en la parte anterior. Fuente: JST, 2023

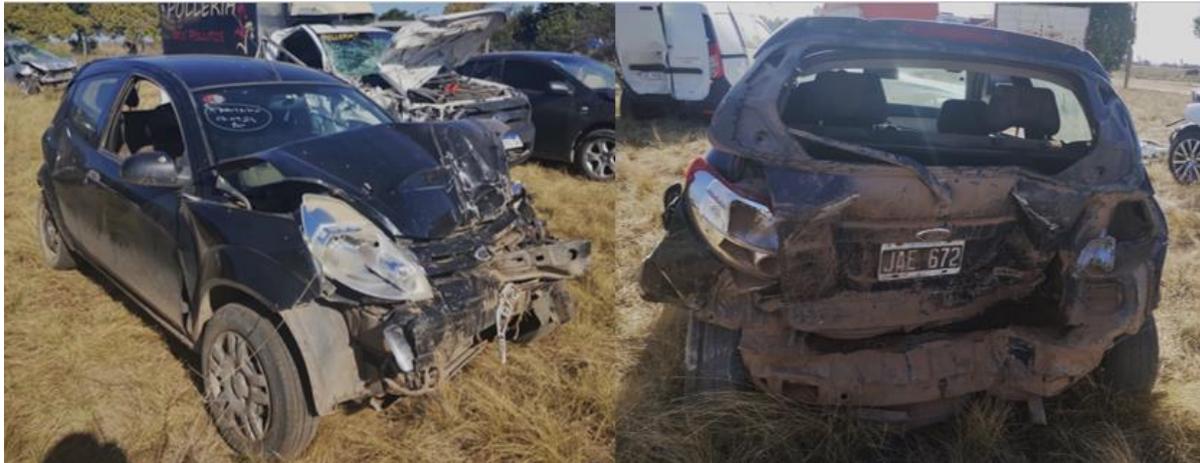
En el Vehículo 5 se observaron daños en su parte anterior y posterior que involucraron deformación de su estructura con fuerzas actuantes de izquierda a derecha. En su parte anterior, las fuerzas fueron en sentido de adelante hacia atrás y de manera inversa en su parte trasera. Además, se relevó rotura del paragolpes delantero, de la totalidad de ópticas y faros, paragolpes trasero y guardabarros traseros.

Figura 16. Daños relevados sobre el Vehículo 5. Fuente: JST, 2023

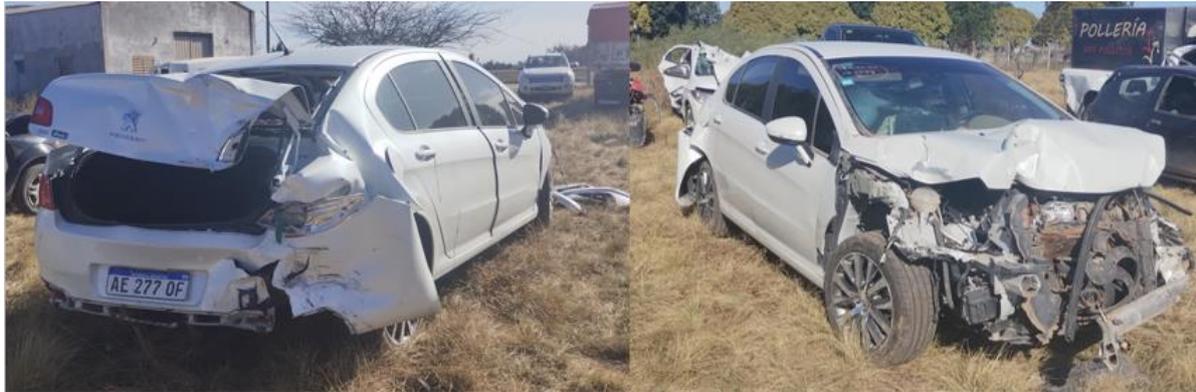
Respecto de la parte anterior, se observó rotura del paragolpes, faros de ambos laterales, radiador y motor. Asimismo, producto del impacto se produjo la deformación del capó con fuerzas actuantes de adelante hacia atrás y de izquierda a derecha.

Figura 17. Daños constatados sobre el Vehículo 6 que involucraron su parte anterior y posterior.

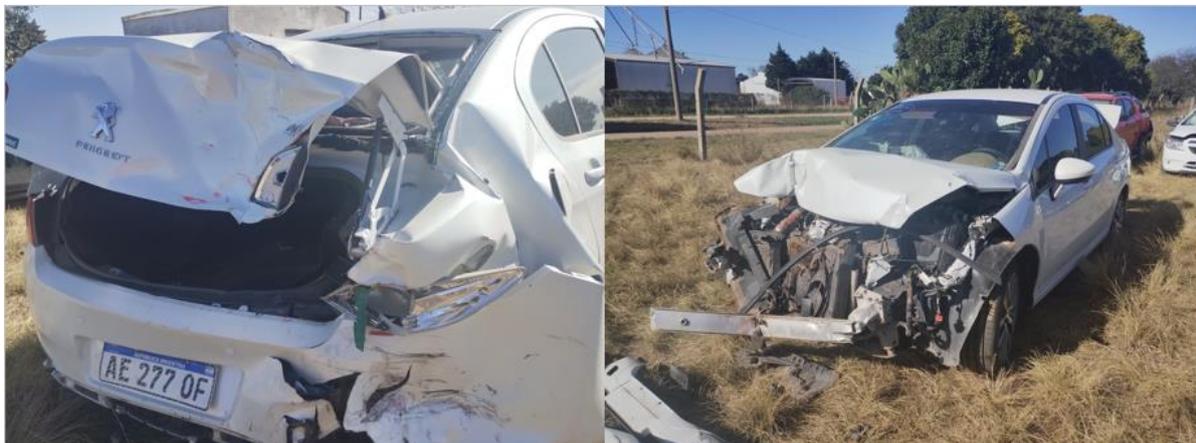
En el Vehículo 6 se observó deformación de la puerta de baúl con fuerzas actuantes de derecha a izquierda y de atrás hacia adelante, además de rotura del guardabarros trasero derecho y óptica del mismo lado. Sobre la puerta del baúl se relevó una transferencia de pintura color rojo.

Figura 18. Se observa la transferencia de pintura de color rojo en la parte posterior del Vehículo 6 y daños sobre su parte anterior. Fuente: JST, 2023

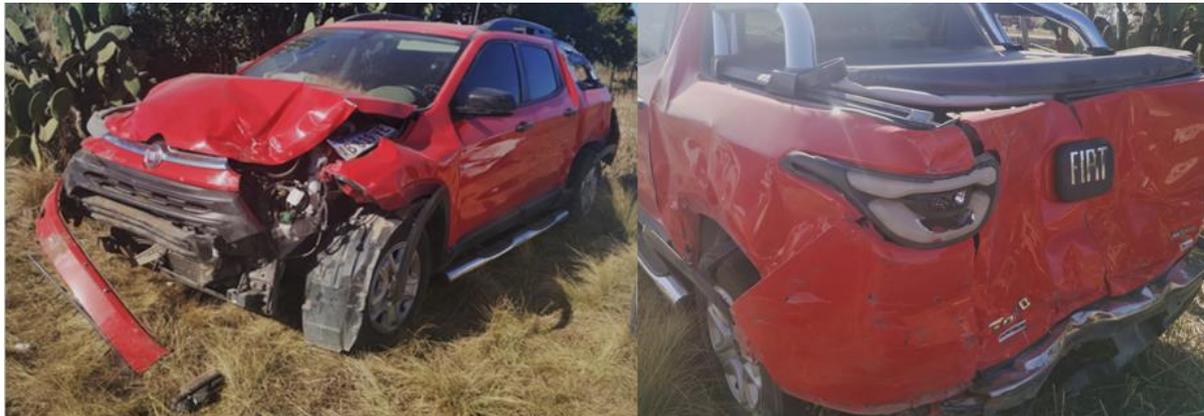
En el Vehículo 7 se observó deformación sobre el capó y guardabarros izquierdo delantero con fuerzas actuantes de adelante hacia atrás, además de rotura y desprendimiento del paragolpes delantero y de ambos faros delanteros.

Respecto de la parte posterior, se relevó deformación de la caja, guardabarros izquierdo y paragolpes con fuerzas actuantes de atrás hacia adelante. Por otro lado, se observó la rotura de ambas ópticas y desprendimiento de placa de dominio.

Figura 19. Daños constatados sobre el Vehículo 7. Fuente: JST, 2023

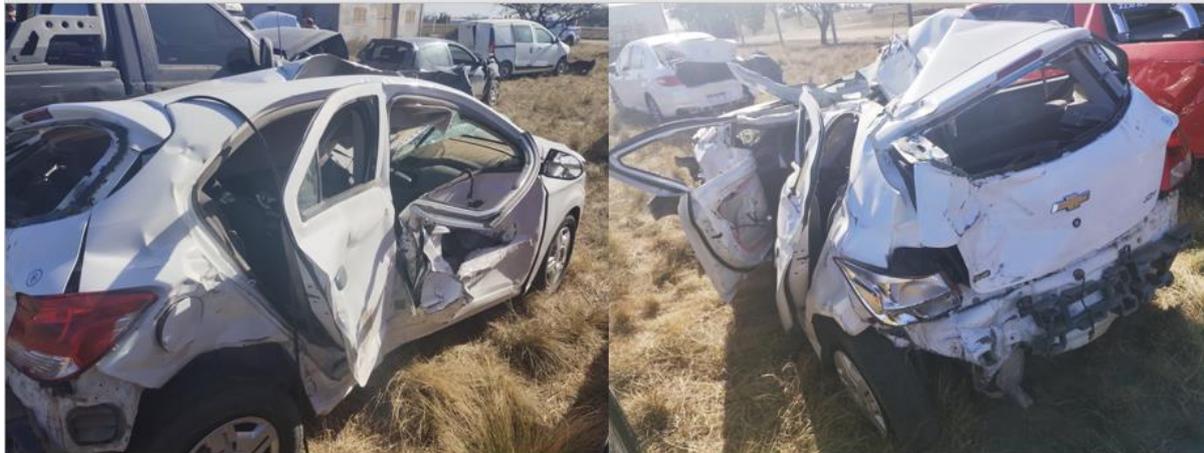
En el Vehículo 8 se observaron daños en su parte anterior y posterior que involucraron deformación de la estructura por fuerzas actuantes de izquierda a derecha y de adelante hacia atrás. Además, rotura de la totalidad de sus vidrios, faros y ópticas.

Figura 20. Daños sobre el Vehículo 8 en la parte posterior y lateral derecho. Fuente: JST, 2023

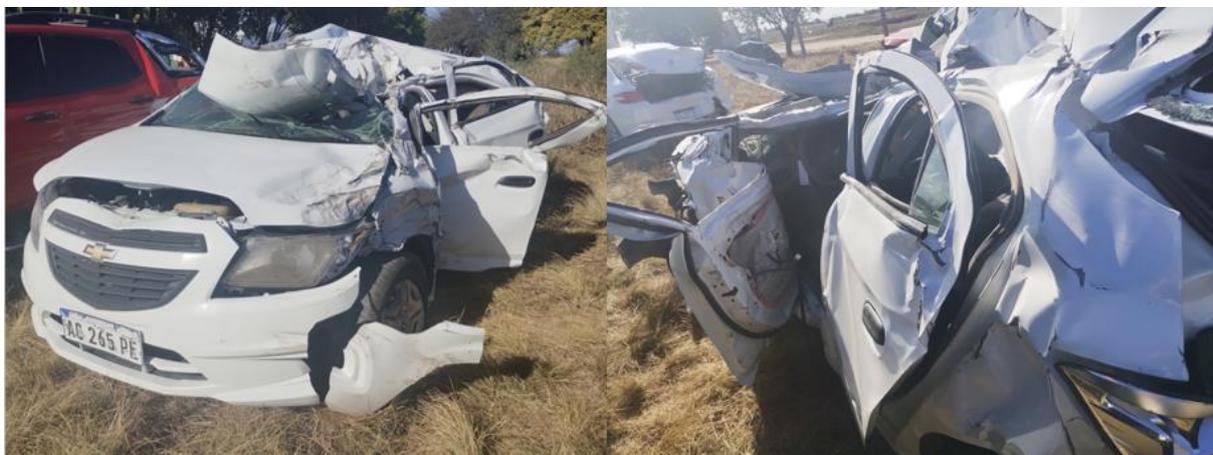
Figura 21. Daños sobre el Vehículo 8 poscolisión. Fuente: JST, 2023

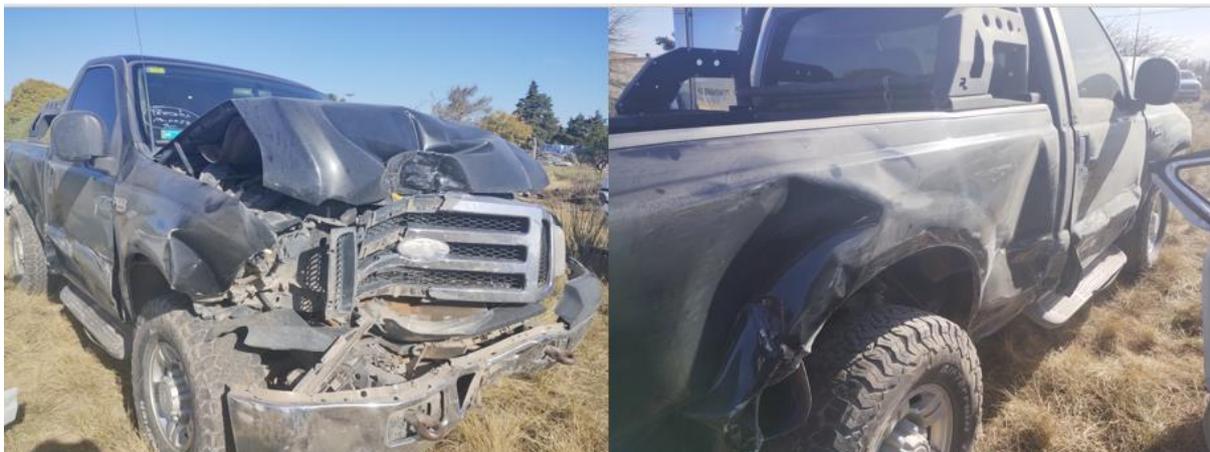
En el Vehículo 9 se relevó deformación de la caja y guardabarros izquierdo trasero con fuerzas actuantes de izquierda a derecha. Además, también se observó deformación sobre el capó, paragolpes delantero, parilla y guardabarros izquierdo.

Figura 22. Daños constatados sobre el Vehículo 9 post colisión. Fuente: JST, 2023

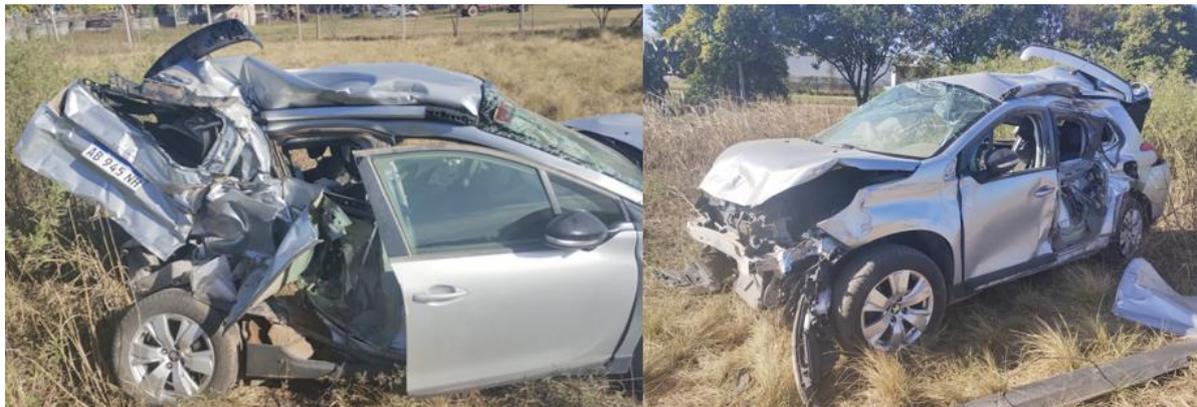
En el Vehículo 10 se observaron daños que involucraron toda su estructura, con mayor incidencia en la parte trasera, con deformación con fuerzas actuantes de derecha a izquierda y de atrás hacia adelante y desplazamiento hacia adelante. Por otro lado, se relevó rotura de la luneta, paragolpes trasero, guardabarros trasero de ambos lados, puertas traseras y techo del automóvil.

Con respecto a la parte delantera, se observó deformación del capó con fuerzas actuantes de adelante hacia atrás y rotura de ambos faros, parrilla, guardabarros de ambos lados y parabrisas.

Figura 23. Daños constatados sobre el Vehículo 10 como resultado de la colisión. Fuente: JST, 2023

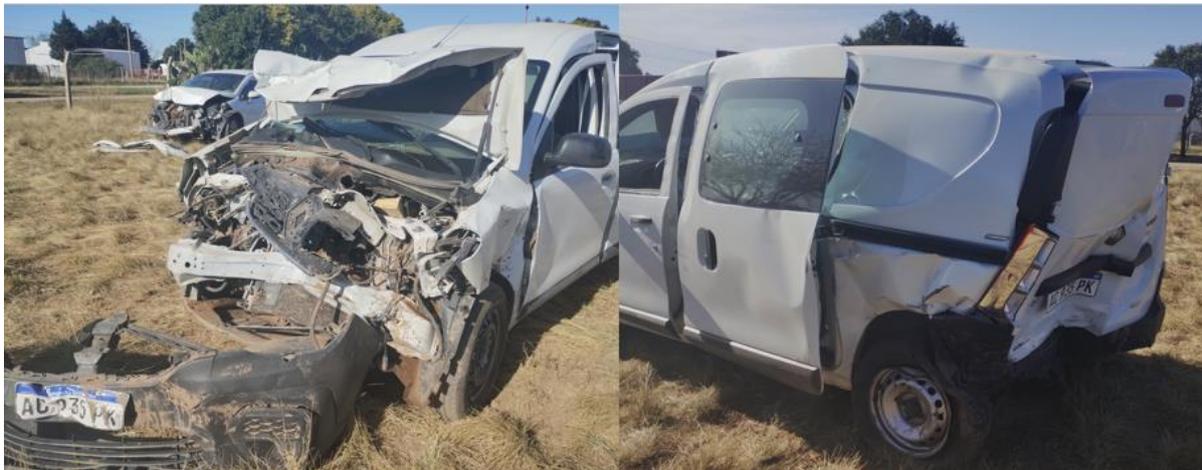
En el Vehículo 11 se observó deformación sobre las puertas traseras con fuerzas actuantes de izquierda a derecha y de atrás hacia adelante, además de rotura del neumático izquierdo trasero y ópticas del mismo lado.

Respecto de la parte anterior, se observó desprendimiento del paragolpes y rotura de las autopartes que conforman la parte delantera del vehículo, así como los faros de ambos lados.

Figura 24. Daños constatados sobre el Vehículo 11 post colisión. Fuente: JST, 2023

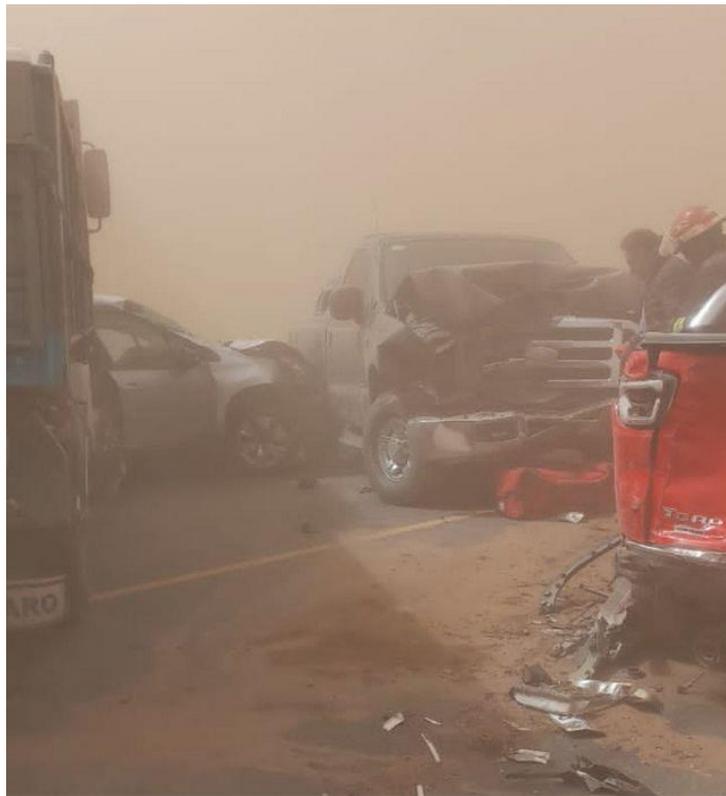
Figura 25. En la imagen se observa la posición final de los vehículos 8, 7 y 9 sobre la vía. Fuente: [El Perfil](#), 2023

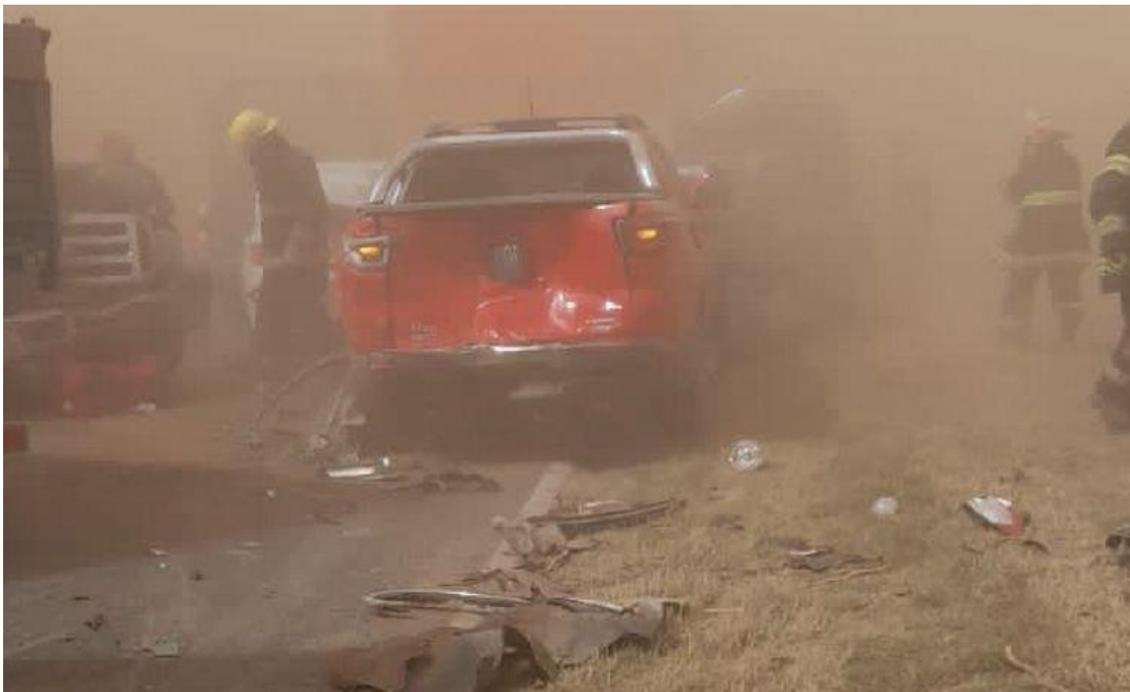
Figura 26. Posición final del vehículo 7 sobre la vía. Fuente: [Cadena3](#), 2023

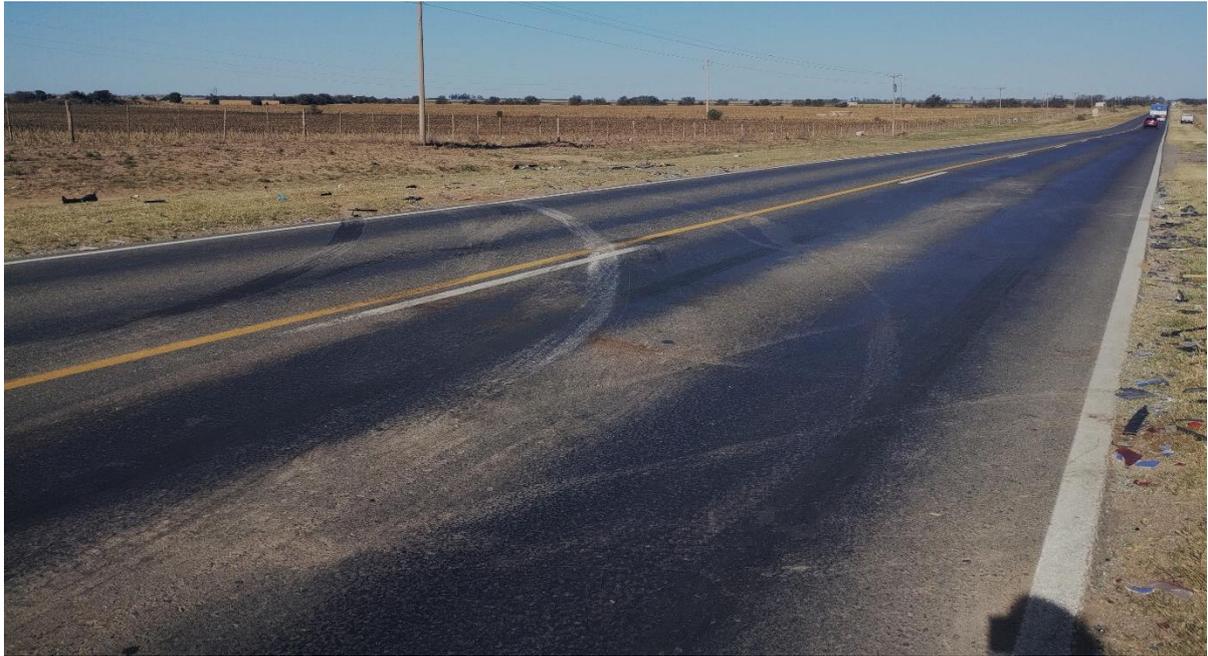
Figura 27. Improntas neumáticas relevadas sobre la vía correspondiente a la zona del suceso, observadas desde el carril que se dirige hacia Luque. Fuente: JST, 2023

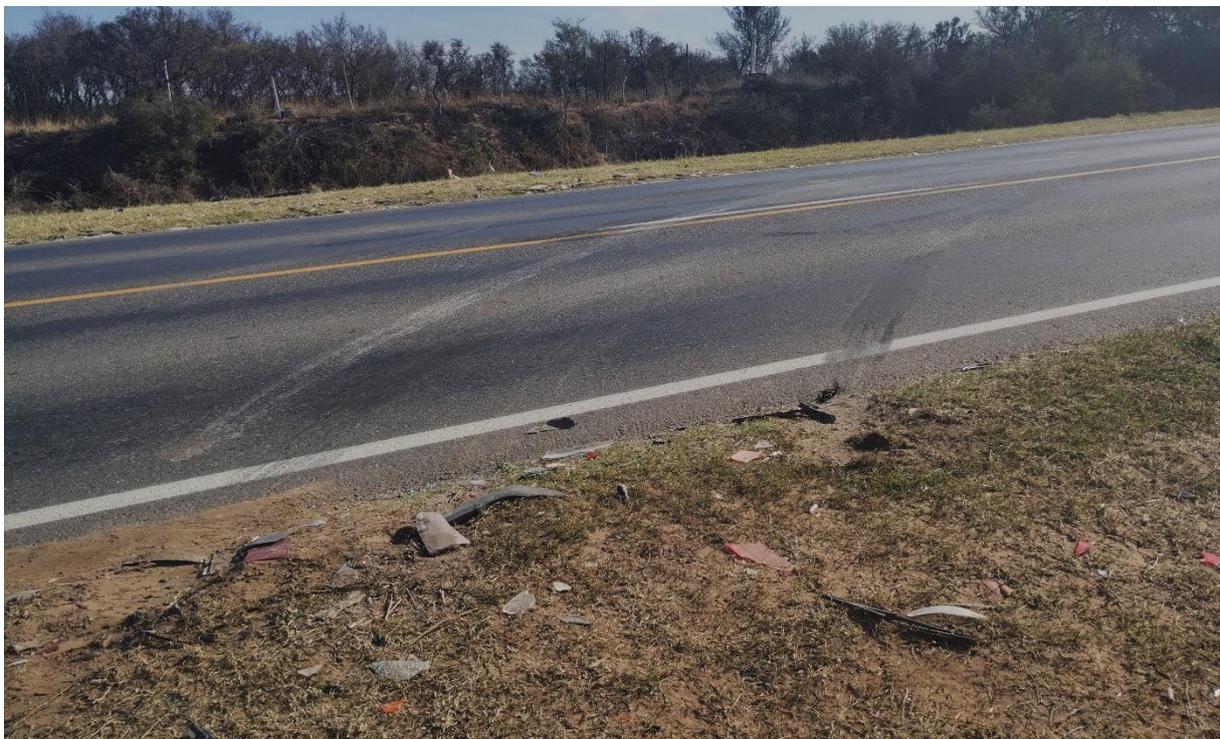
Figura 28. Fotografía de huellas de frenado y restos de los vehículos producto de la colisión tomadas desde el carril que se dirige hacia Villa del Rosario. Fuente: JST, 2023

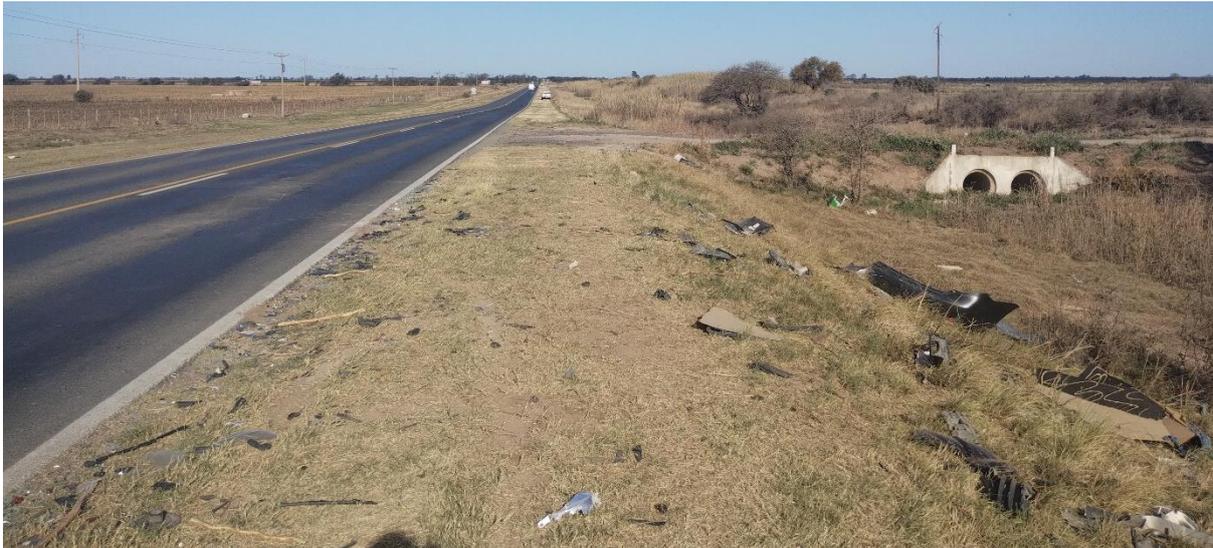
Figura 29. Banquina de pasto, empalme de calle perteneciente a la propiedad privada, talud y canal de desagüe colindante con la vía donde se observaron restos de los vehículos involucrados en el suceso. Fuente: JST, 2023
