JST | SEGURIDAD EN EL TRANSPORTE

INFORME PRELIMINAR DE SUCESO AUTOMOTOR

Título: 183. IP. Cargas. Colisión. Calilegua. Jujuy

Fecha y hora: 12 de septiembre de 2023, 2:30 aproximadamente (UTC-3)

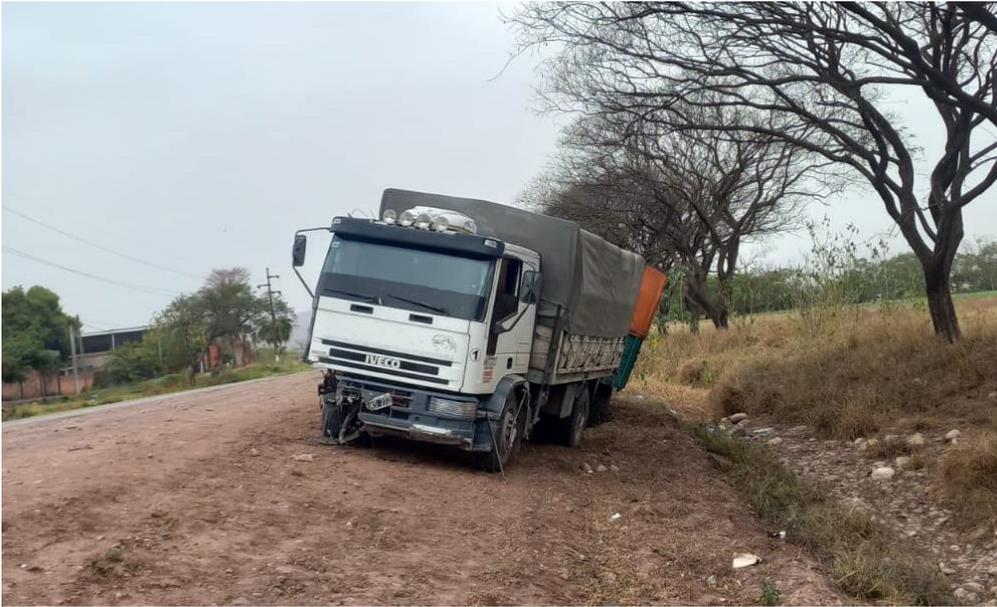
Figura 1. Posición final del camión y acoplado. Fuente: JST, 2023

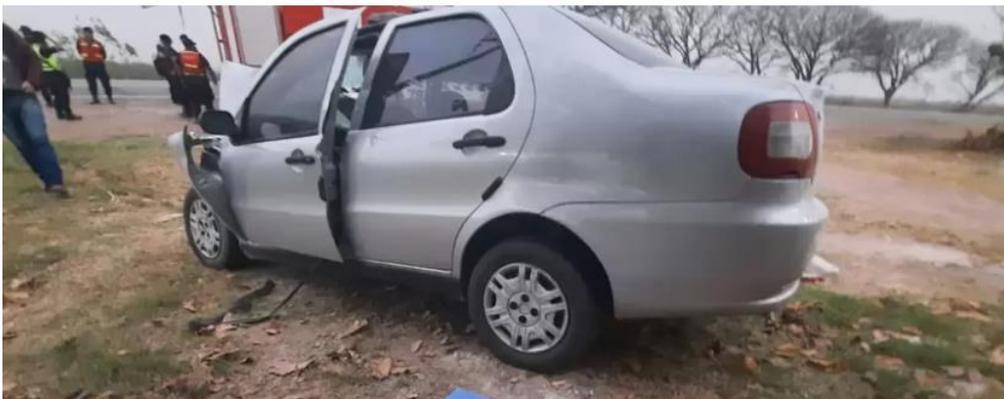
Figura 2. Posición final del automóvil. Fuente: [Diario digital El Tribuno Jujuy](#), 2023

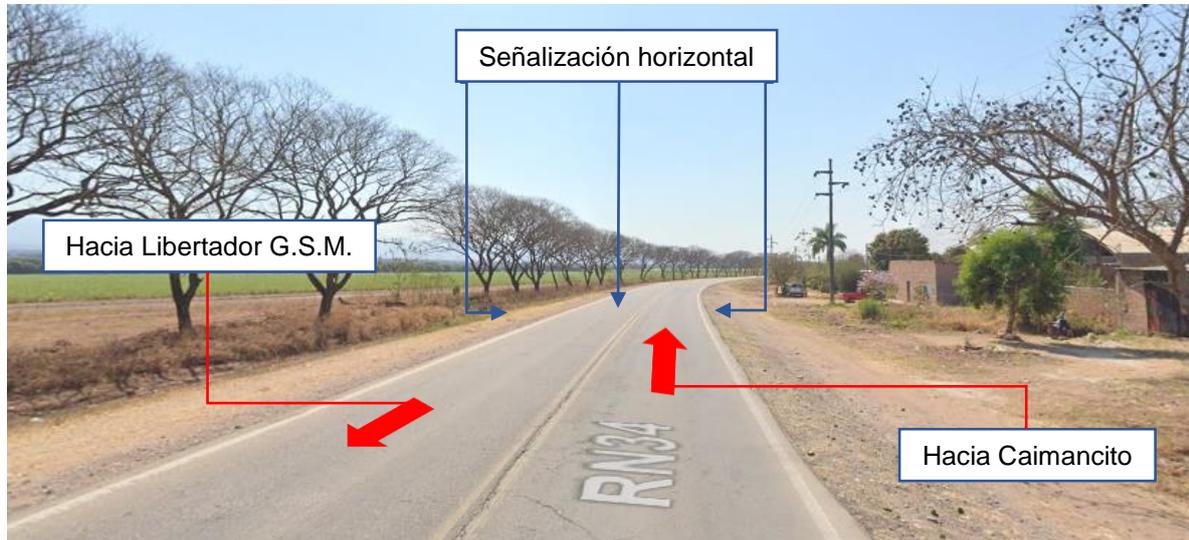
Señalización: en el tramo del sitio del suceso, la RN 34 presentaba demarcación horizontal conformada por doble línea continua amarilla en el centro de la calzada y líneas blancas continuas en ambos bordes, que se encontraban desgastadas al momento del relevamiento.

Figura 4. Demarcación de la vía en el sitio del suceso. Fuente: [Google Maps](#), 2023

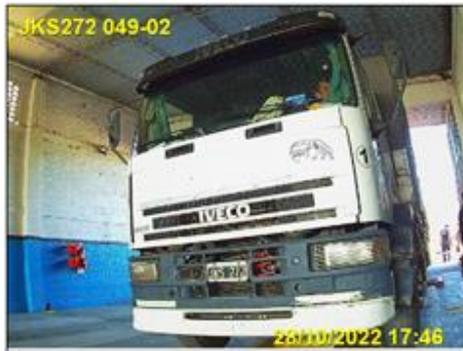
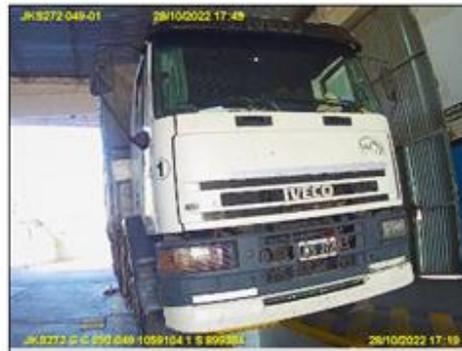
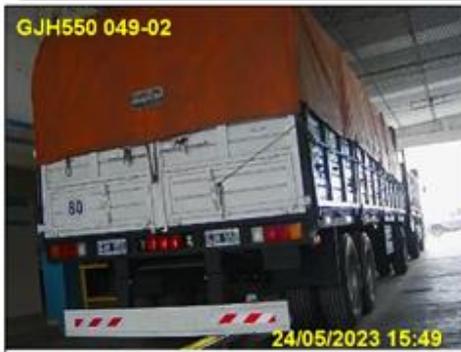
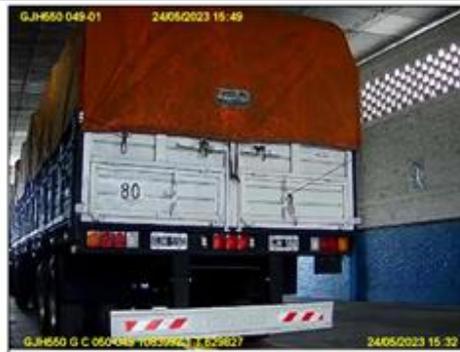
Código	Gravedad	Descripción	Observaciones
09010202	L	Carrocería > Exterior > Paragolpes > Paragolpes en mal estado y/o con deformaciones	EN MAL ESTADO
09030105	L	Carrocería > Vidrios de Seguridad > Parabrisas > Descripción libre	FISURA

Código	Gravedad	Descripción	Observaciones
090803	L	Carrocería > Guardabarros y Dispositivos Anti-Proyección > Descripción libre	BARRERO EN MAL ESTADO

Figura 5. Fotovalidación de RTO del Vehículo 1 y anomalías detectadas. Fuente: RTO, CENT, 2023.

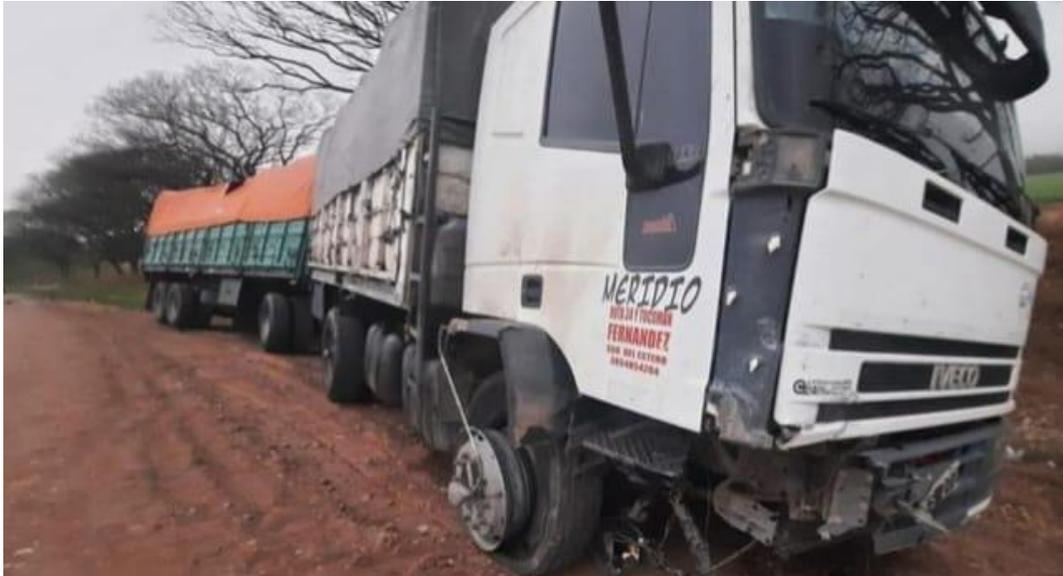
El camión presentó rotura y desprendimiento del sector derecho del paragolpes anterior. También se observó desprendimiento del sector anterior del guardabarros

derecho, neumático sin presión de aire y desalojo de llanta. Se observaron marcas de fricción en sector inferior derecho de capó.

Figura 6. Daños en el Vehículo 1. Fuente: [Diario digital Bien Informados](#), 2023

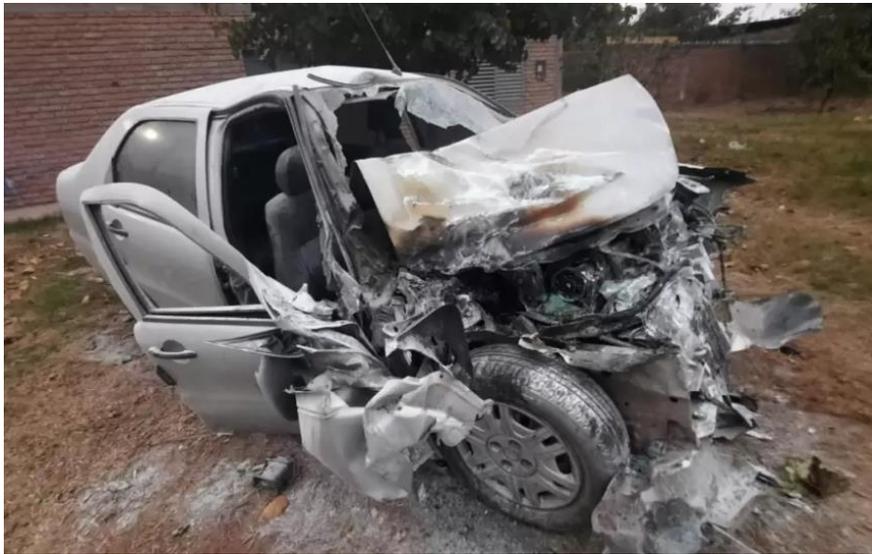
El automóvil presentó deformación y plegamiento de capó. Deformaciones y desprendimiento de paragolpes y guardabarros delanteros, desplazamiento de block de motor, paneles de puertas deformados y desencuadrados, parabrisas fragmentado y techo deformado.

Figura 7. Daños en el Vehículo 2. Fuente: [Diario digital Somos Jujuy](#), 2023

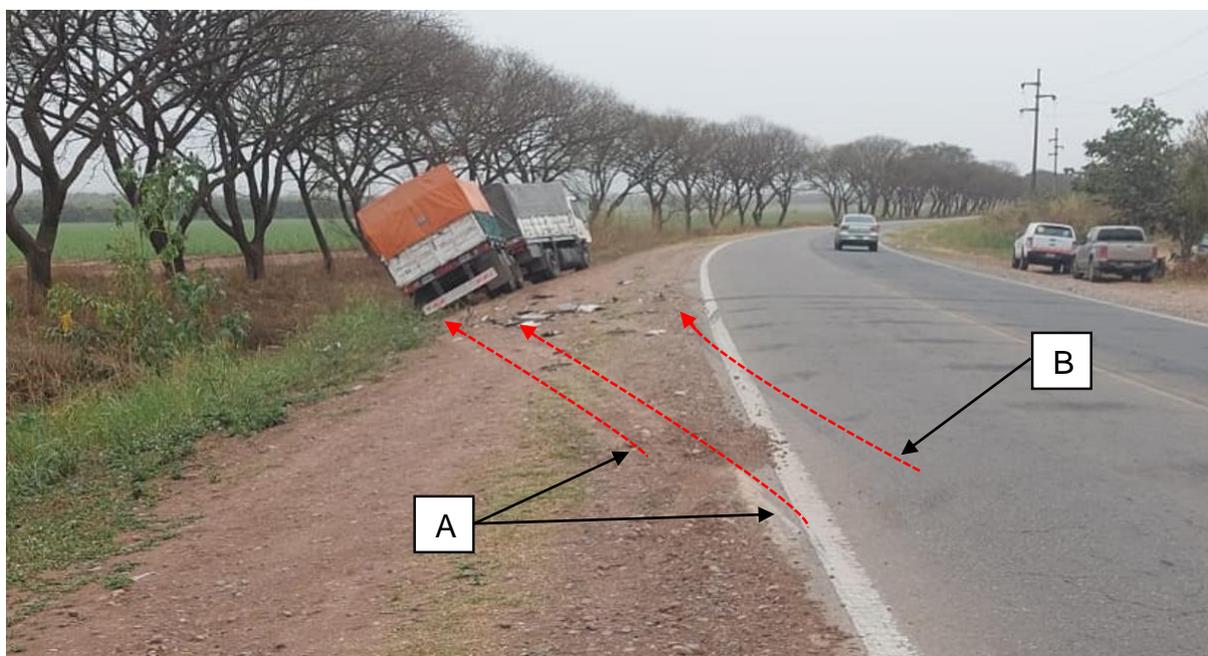
Posteriormente al impacto, el conductor del Vehículo 1 realizó una maniobra de viraje hacia su izquierda e inmediatamente una acción de frenada de pánico, lo que produjo la demarcación de huellas sobre el borde del carril y banquina contrarios. De esta manera, el Vehículo 1 salió de la calzada, cruzó la banquina e ingresó al talud adyacente hasta quedar detenido de forma oblicua con su frente hacia el noreste.

Figura 8. A) Huellas de neumáticos del camión sobre la banquina contraria. B) Huella de neumático del camión sobre la calzada del carril contrario. Fuente: JST, 2023.

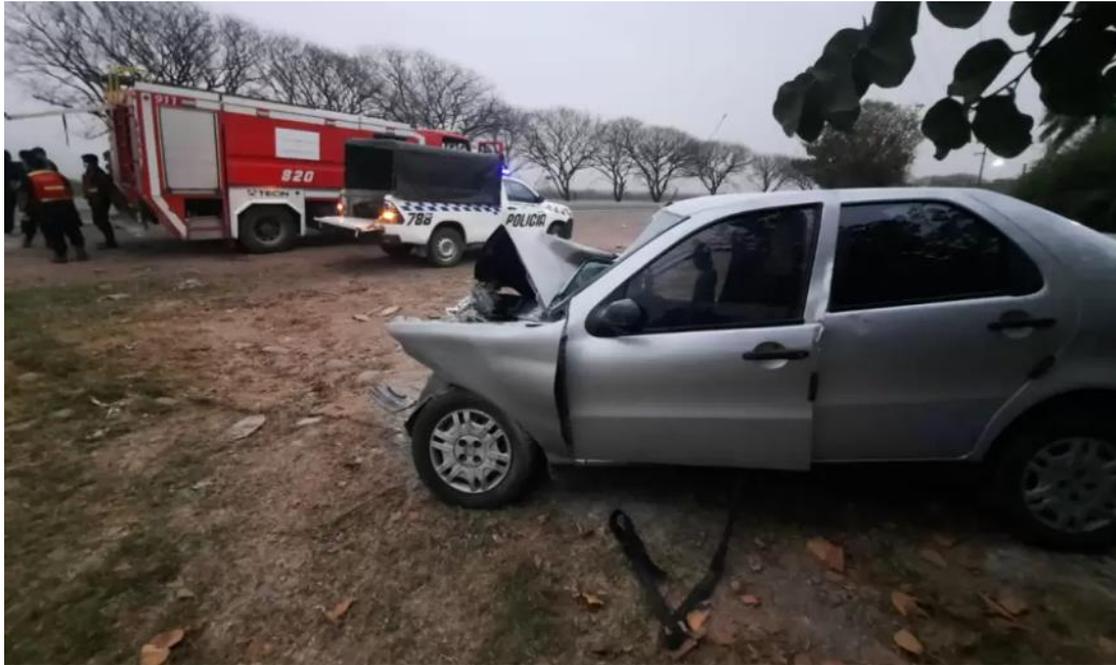
Por su parte, el Vehículo 2, luego del impacto realizó un movimiento rototraslatorio cruzando la calzada y banquina contrarias en su totalidad, hasta quedar detenido sobre la zona de costado de camino, con su frente hacia el noroeste.

Figura 9. Posición final del automóvil Fiat Siena. Fuente, [Diario digital Somos Jujuy](#), 2023
