JST | SEGURIDAD EN EL TRANSPORTE

INFORME PRELIMINAR DE SUCESO AUTOMOTOR

Título: 186. IP. Pasajeros y cargas. Colisión múltiple. Talavera IV.
Buenos Aires

Fecha y hora: 29 de septiembre de 2023 5:20 (UTC-3)

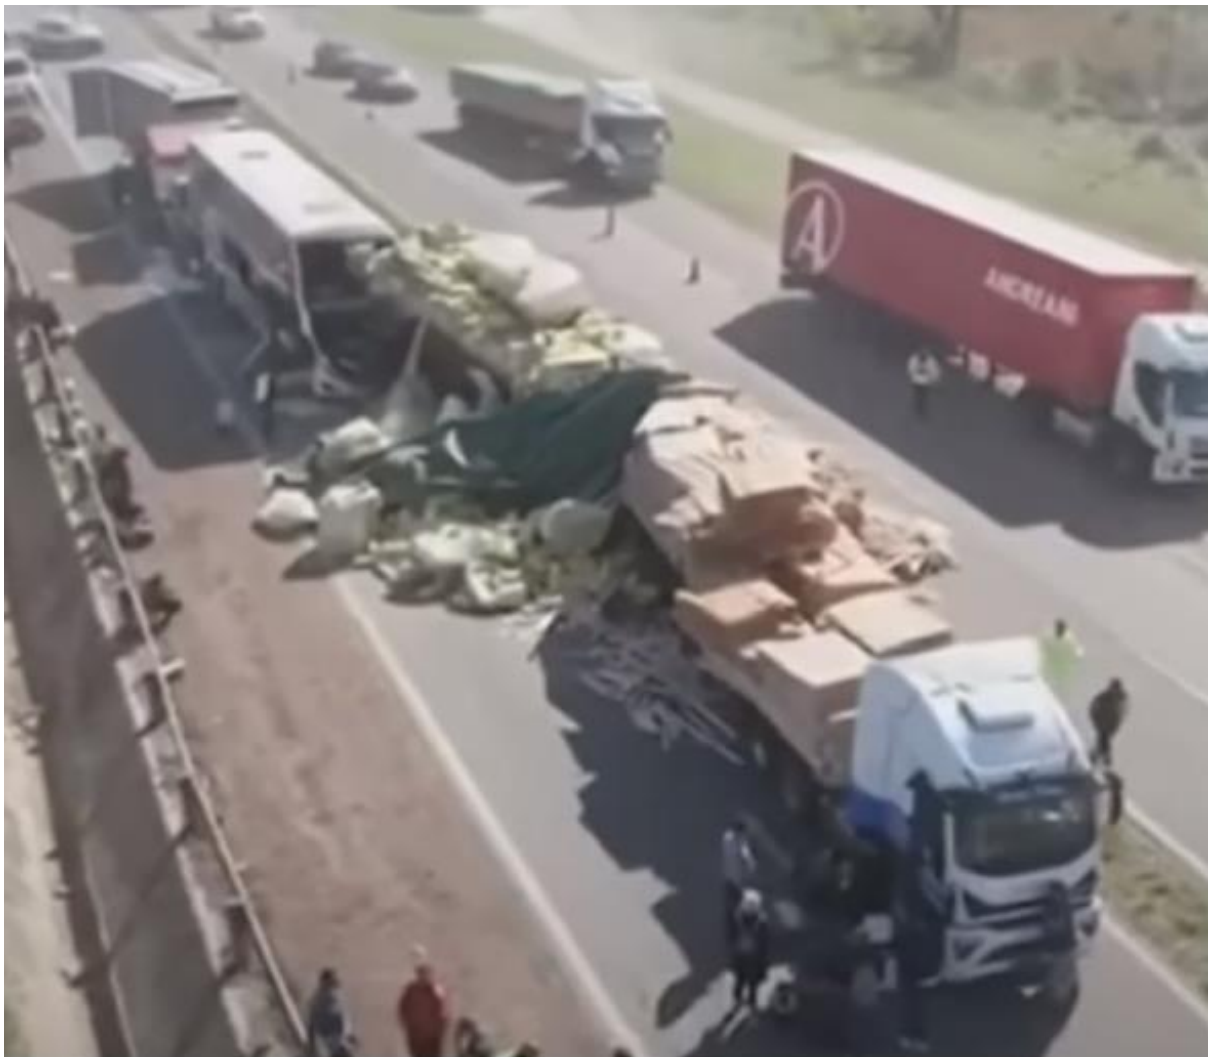
Figura 1. Posiciones finales de los vehículos involucrados. Fuente: [TodoNoticias](#), 2023

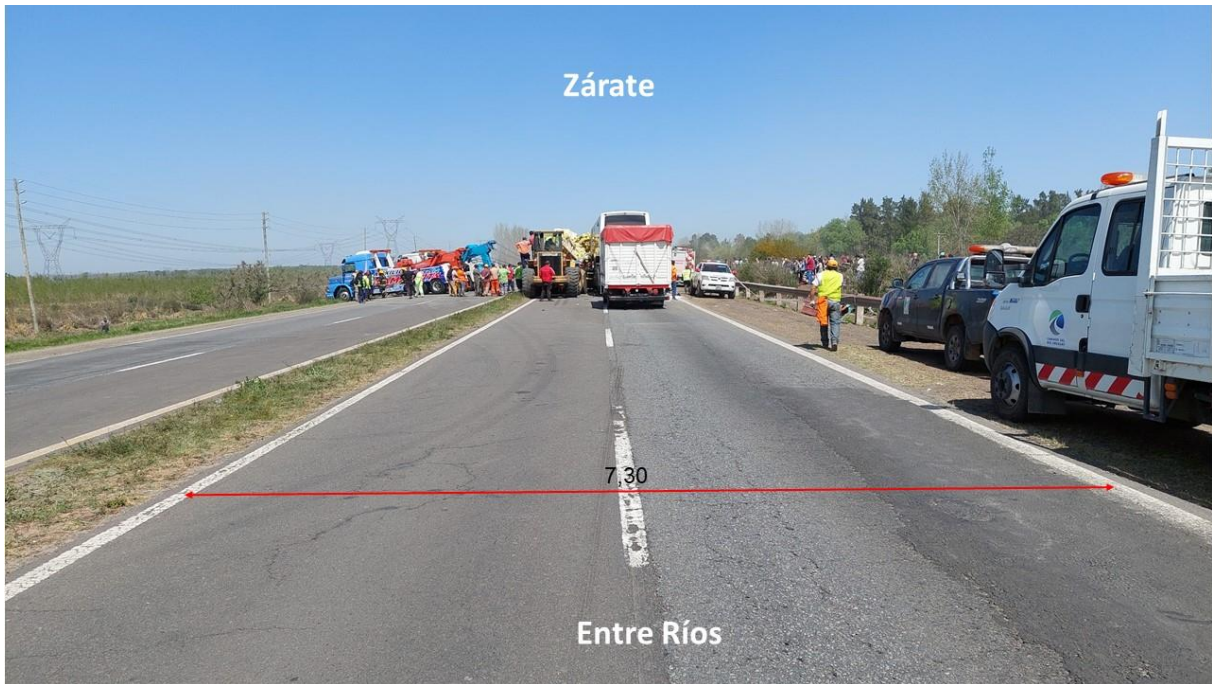
La calzada presenta un ancho aproximado de 7,3 m. Junto al borde izquierdo de la calzada se observó un cantero central de pasto, mientras que, contigua al carril derecho, se observó una banquina asfaltada de 3,8 m y una barrera de contención semirrígida.

Respecto de la señalización horizontal, la calzada estaba delimitada por línea blanca continua y línea blanca discontinua de separación de carriles. Como señalización vertical se observó indicador del kilómetro 92.

Figura 3. Características de la vía donde se produjeron las colisiones. Fuente: JST, 2023

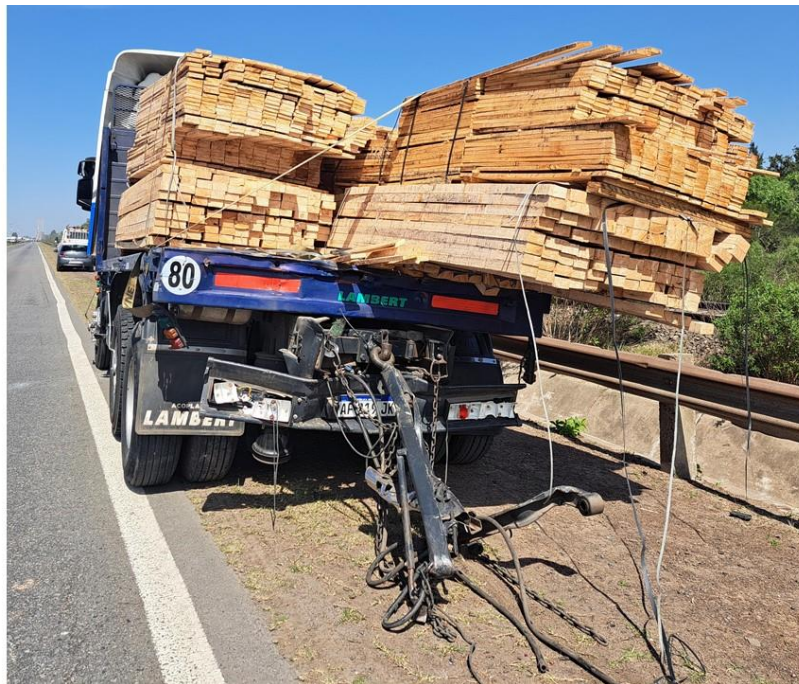
La unidad tractora presentó daños en el sector posterior, que afectaron el paragolpes y ambos faros.

Figura 7. Deformaciones producidas con su acoplado. Fuente: JST, 2023

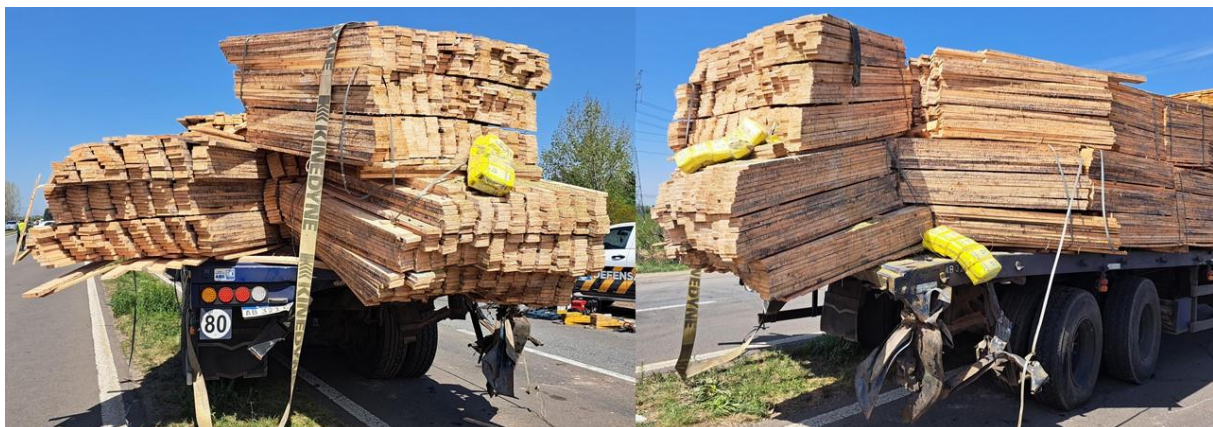
El acoplado presentó deformación de chasis, estructura anterior y desprendimiento de lanza de enganche. También se observó deformación del paragolpes y rotura de faros en zona posterior.

Figura 8. Daños en el sector posterior del Vehículo 1 causados por el Vehículo 2. Fuente: JST, 2023

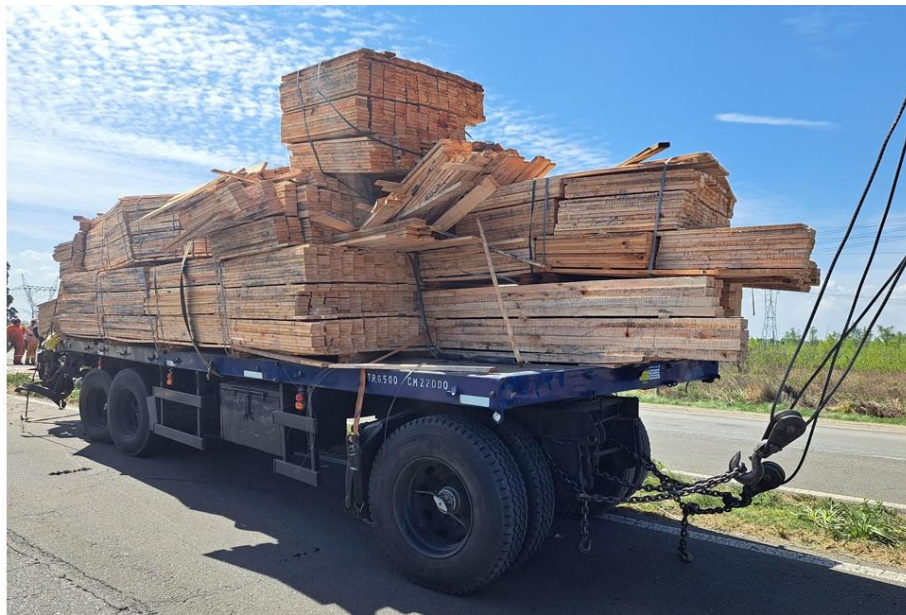
Figura 9. Desprendimiento de lanza de enganche con la unidad tractora del Vehículo 1. Fuente: JST, 2023

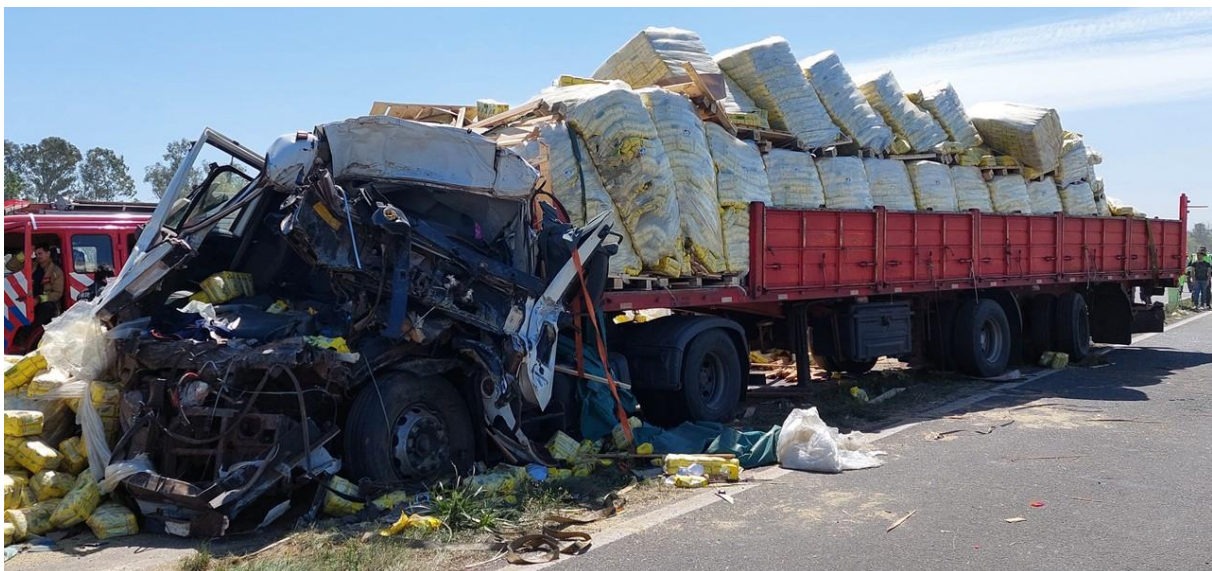
La unidad tractora presentó deformación de carrocería, chasis y componentes mecánicos en el sector anterior. En el lateral izquierdo y techo, se observaron cortes y pliegues, mientras que en el lateral derecho se relevó desprendimiento parcial de puerta y pliegues.

Figura 12. Daños de la unidad tractora del Vehículo 2, ocasionados por la colisión con el acoplado del Vehículo 1. Fuente: JST, 2023

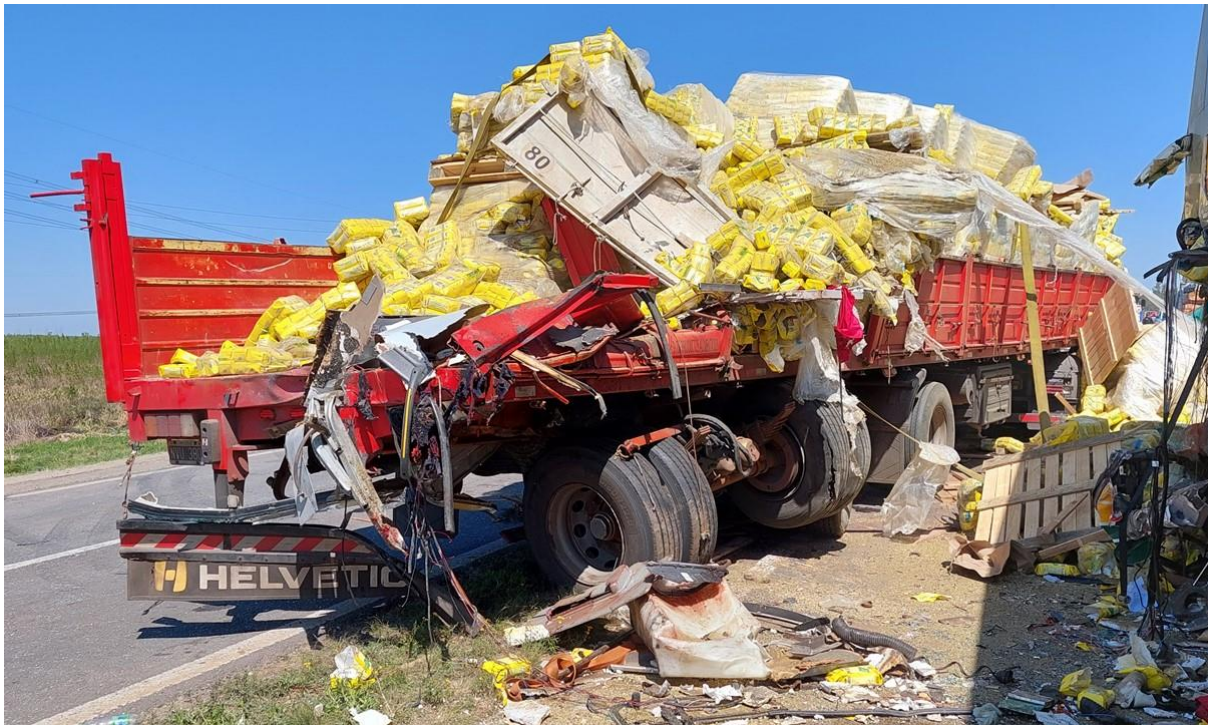
El semirremolque resultó afectado en su sector anterior por el impacto de la carga durante el movimiento de inercia. El sector posterior se deformó por el impacto del Vehículo 3, que afectó el alma del paragolpes, ópticas, eje trasero, paneles y parte de su estructura.

Figura 13. Daños producidos por el Vehículo 3. Fuente: JST, 2023

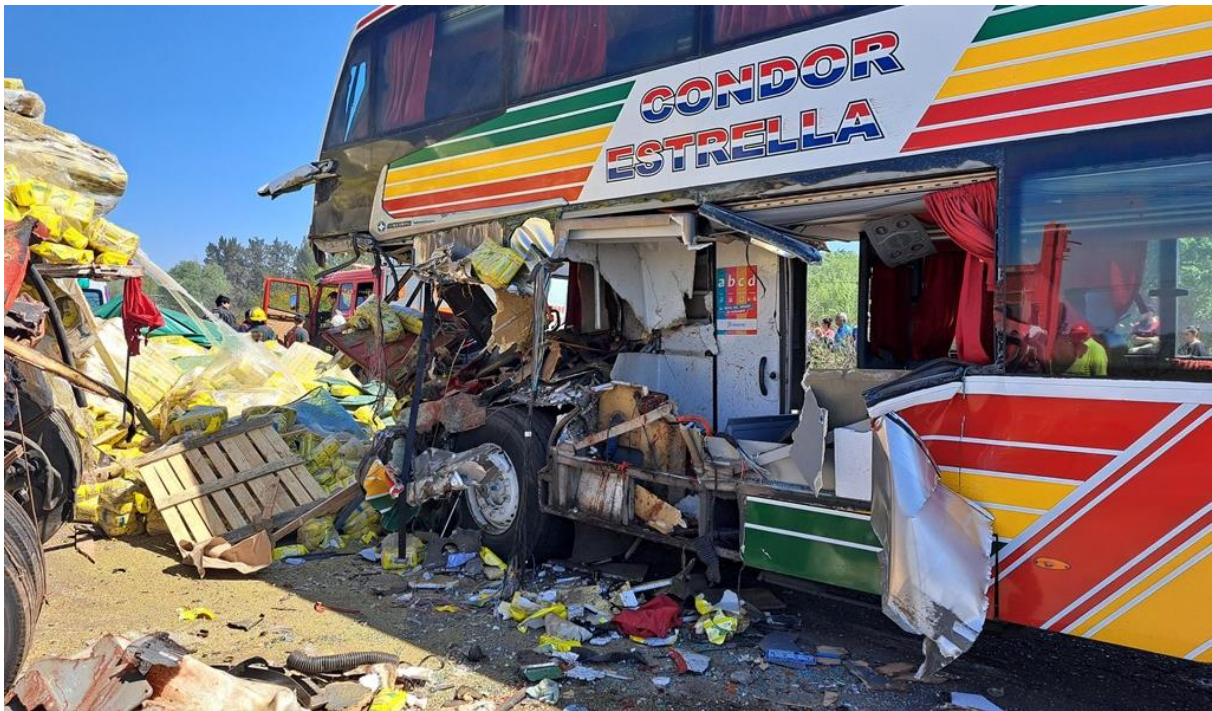
El sector anterior presentó deformaciones en el tercio central e izquierdo producto de la colisión por alcance con el semirremolque del Vehículo 2, y presentó daños en toda su estructura, la cual incluye parte del habitáculo. El lateral izquierdo presentó corte y pliegue de su carrocería en el tercio delantero. El sector posterior resultó dañado en el paragolpes producto de la colisión por alcance del Vehículo 4.

Figura 15. Daños producidos por el impacto por alcance en el Vehículo 3. Fuente: JST, 2023

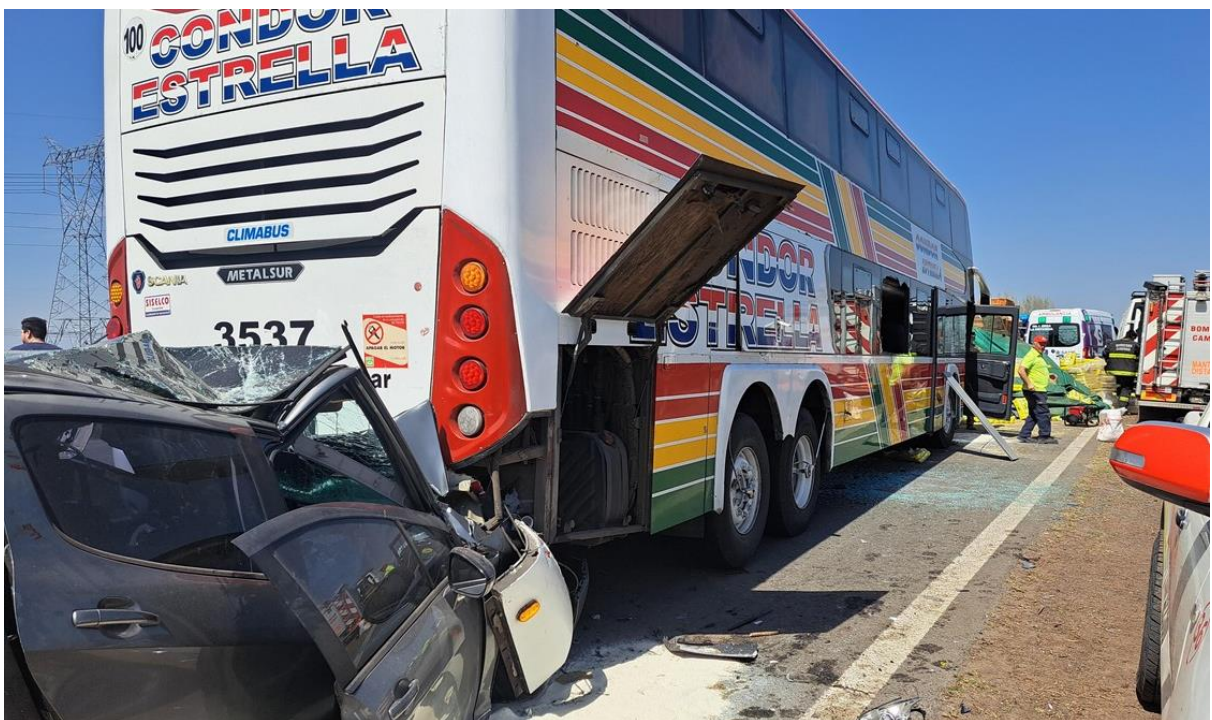
Figura 16. Daños producidos en el Vehículo 3 por el choque del Vehículo 4. Fuente: JST, 2023

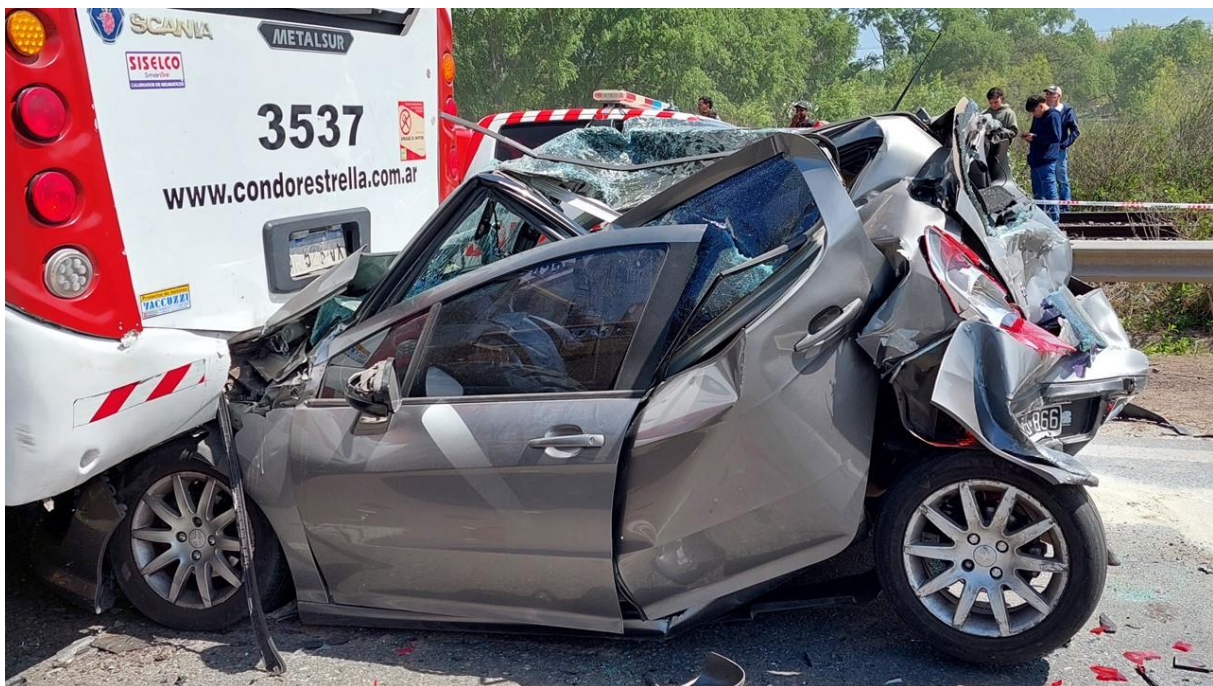
El Vehículo 4 presentó una deformación total de su estructura, con disminución de su longitud. Sobre el vehículo se aplicó una fuerza de compresión generada por la colisión por alcance del Vehículo 5 y la resistencia estructural del Vehículo 3.

Figura 17. Daños producidos en el Vehículo 4 por los impactos con el Vehículo 3 y el Vehículo 5.

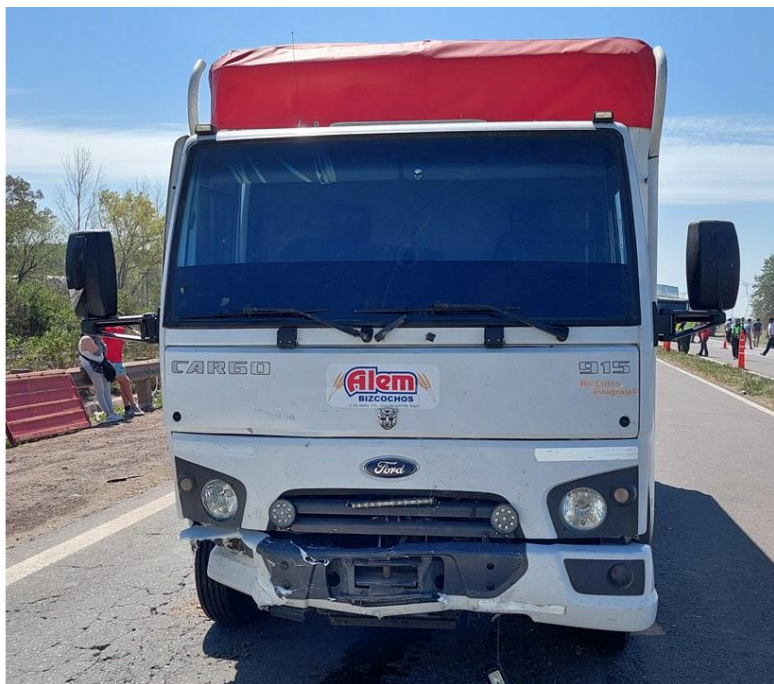
En el sector anterior presentó deformación y rotura del alma de paragolpes y rotura de óptica derecha. La parte posterior presentó deformación en el sector izquierdo del alma de paragolpes.

Figura 19. Daños en el Vehículo 5 producto de impacto con el Vehículo 4. Fuente: JST, 2023

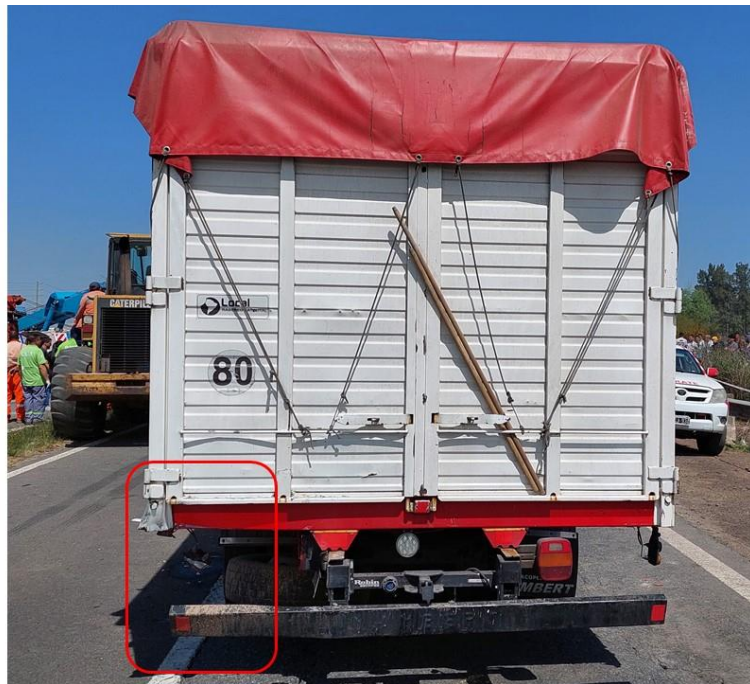
Figura 20. Daños que ocasionó el impacto con el Vehículo 6. Fuente: JST, 2023

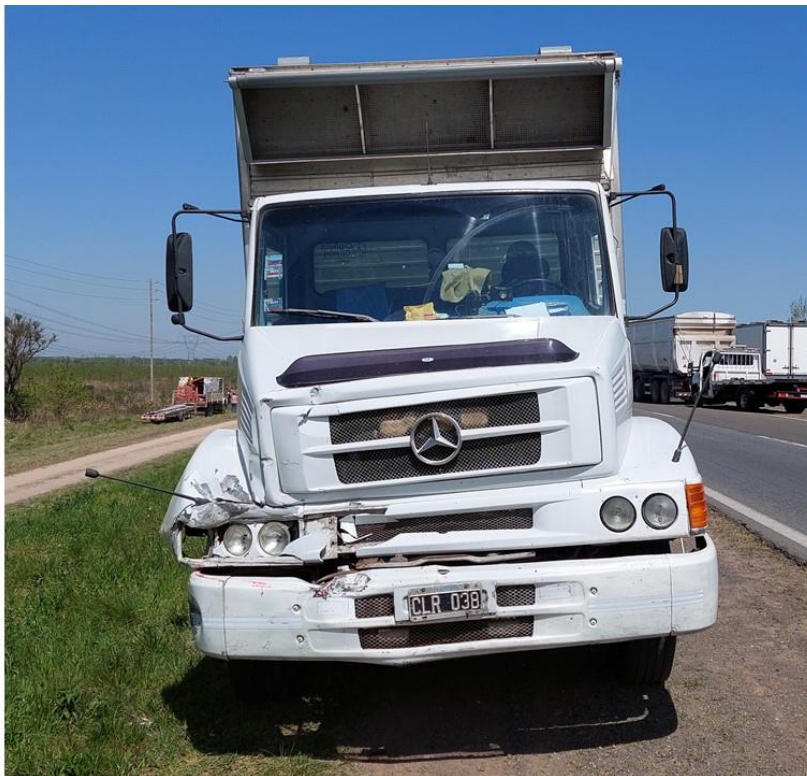
Se observan daños en la parte anterior del vehículo, con deformación y rotura del paragolpes, y daños en guardabarros y ópticas en el sector derecho.

Figura 21. Daños en el Vehículo 6 ocasionados por el impacto con el Vehículo 5. Fuente: JST, 2023

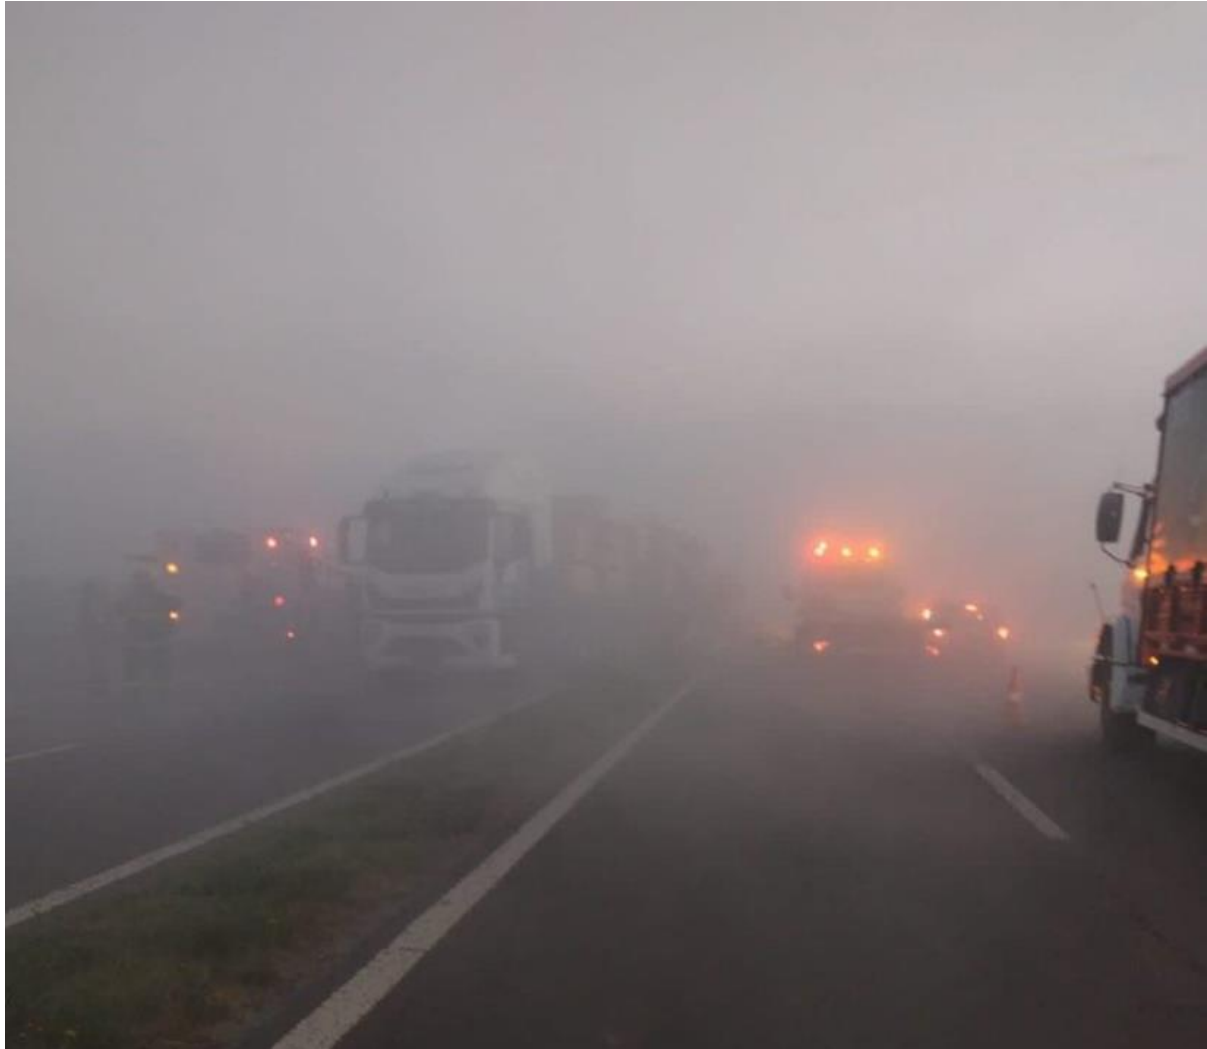
Figura 22. Condiciones de visibilidad reducida por humo momentos después de ocurrido el suceso.

- La visibilidad se encontraba reducida por la presencia de humo

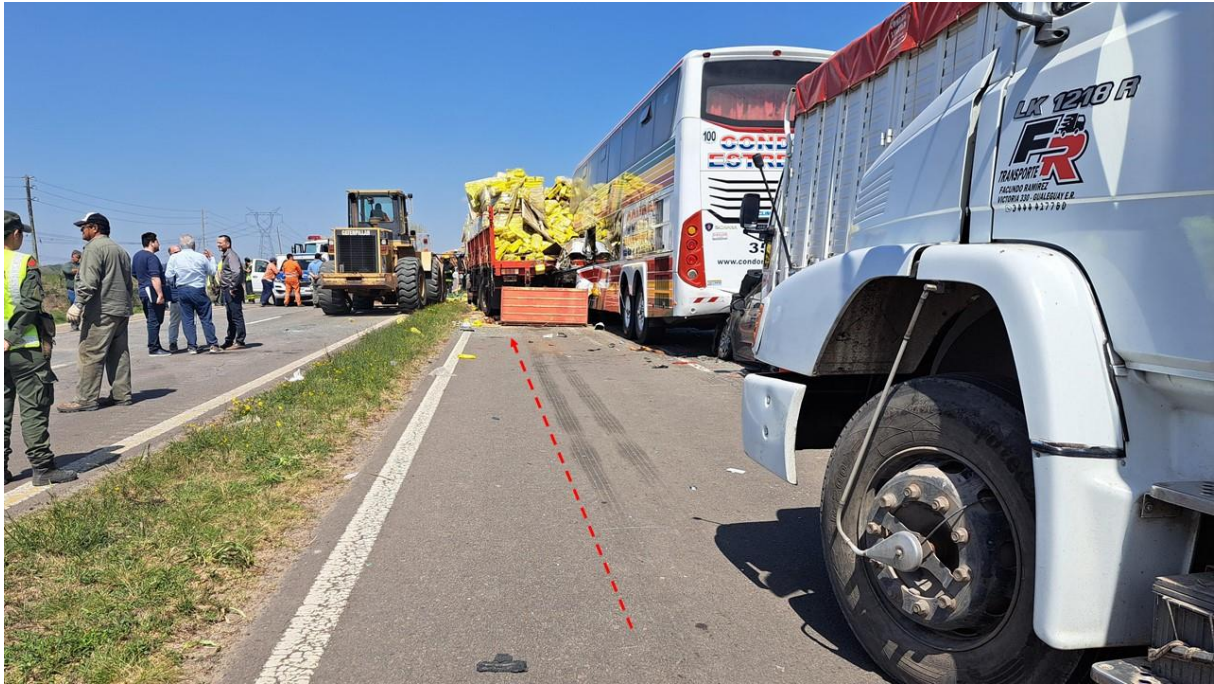
Se relevaron huellas de frenado precolisión compatibles con los vehículos 2 y 3.

Figura 23. Comienzo de la huella de frenado preimpacto del Vehículo 2. Fuente: JST, 2023

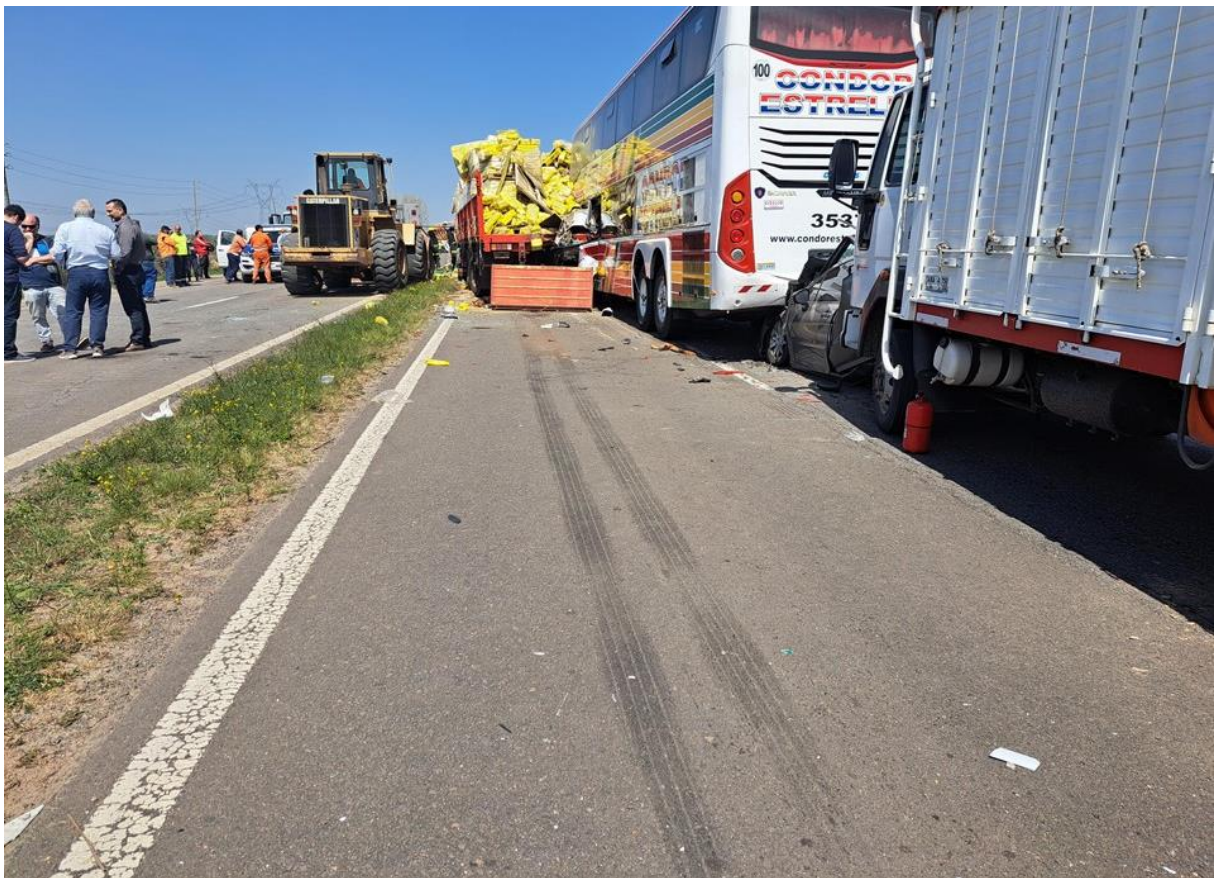
Figura 24. Continuación de la huella de frenado preimpacto del Vehículo 2. Fuente: JST, 2023

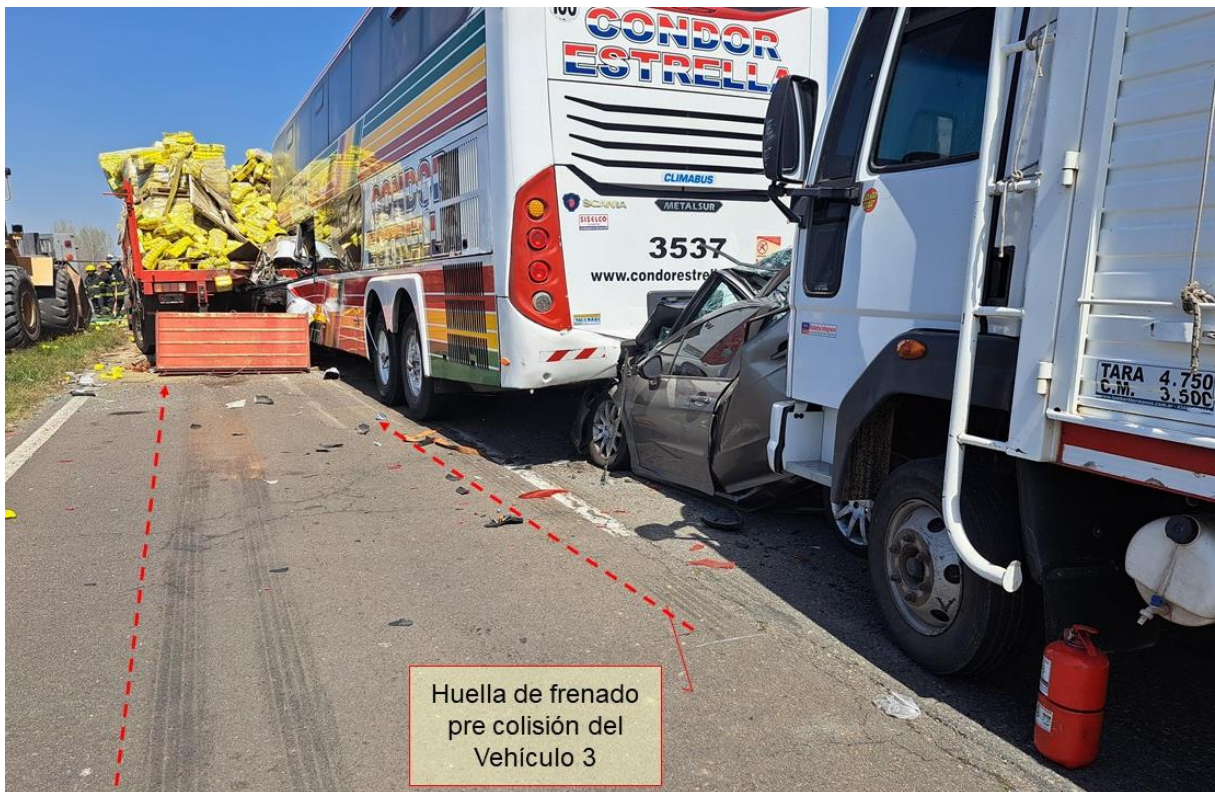
Figura 25. Comienzo de la huella de frenado preimpacto del Vehículo 3. Fuente: JST, 2023

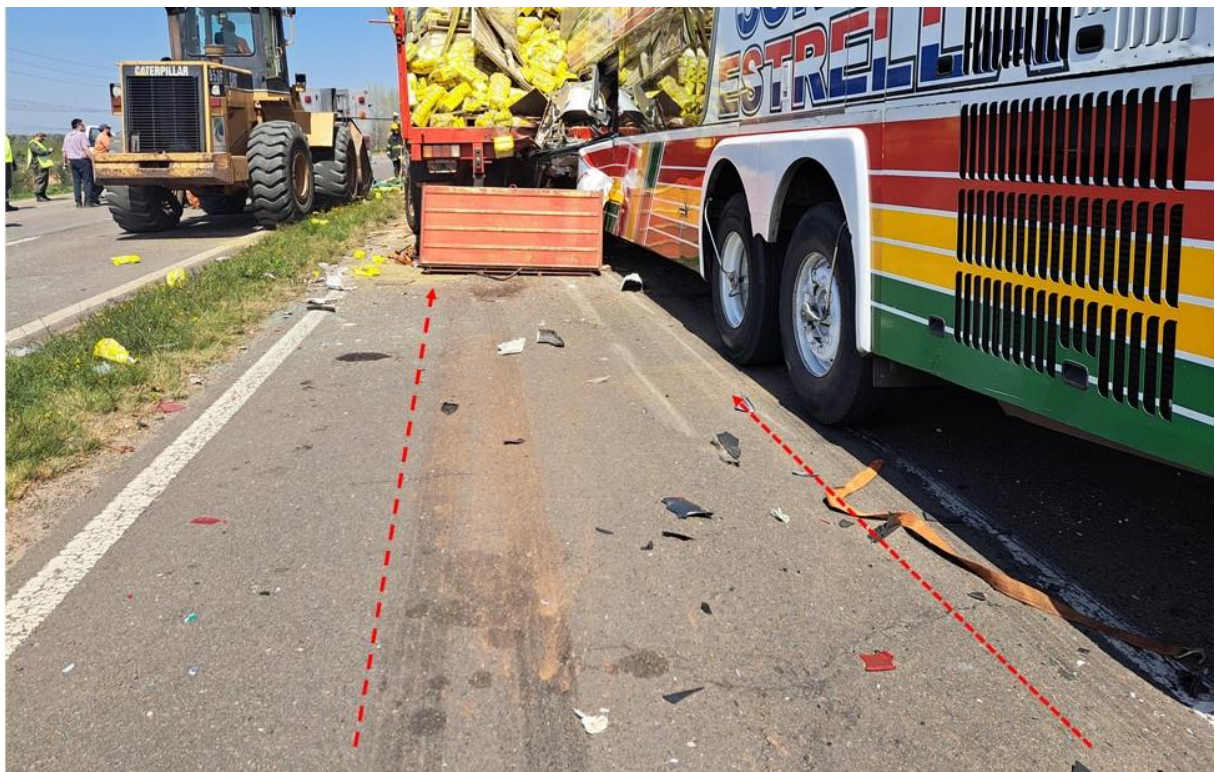
Figura 26. Finalización de ambas huellas de frenado preimpacto y comienzo de marcas de arrastre del Vehículo 2. Fuente: JST, 2023

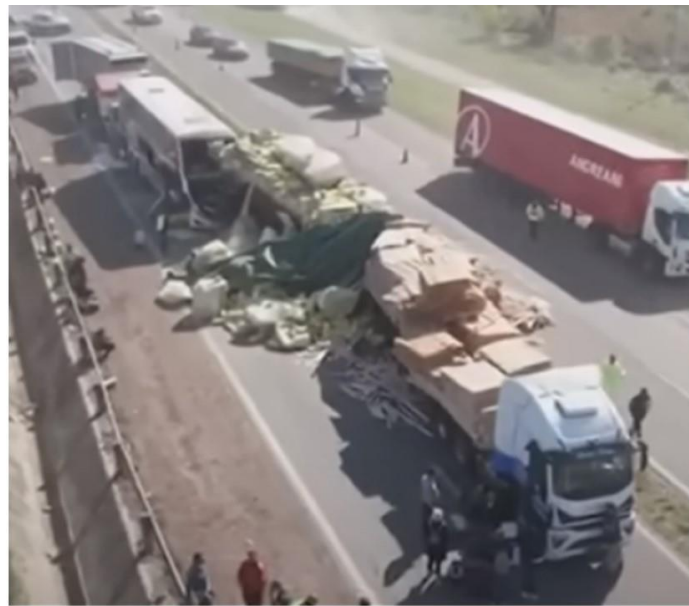
Figura 27. Captura de video en la que se aprecian las posiciones finales de la totalidad de los vehículos. Fuente: [TodoNoticias](#), 2023

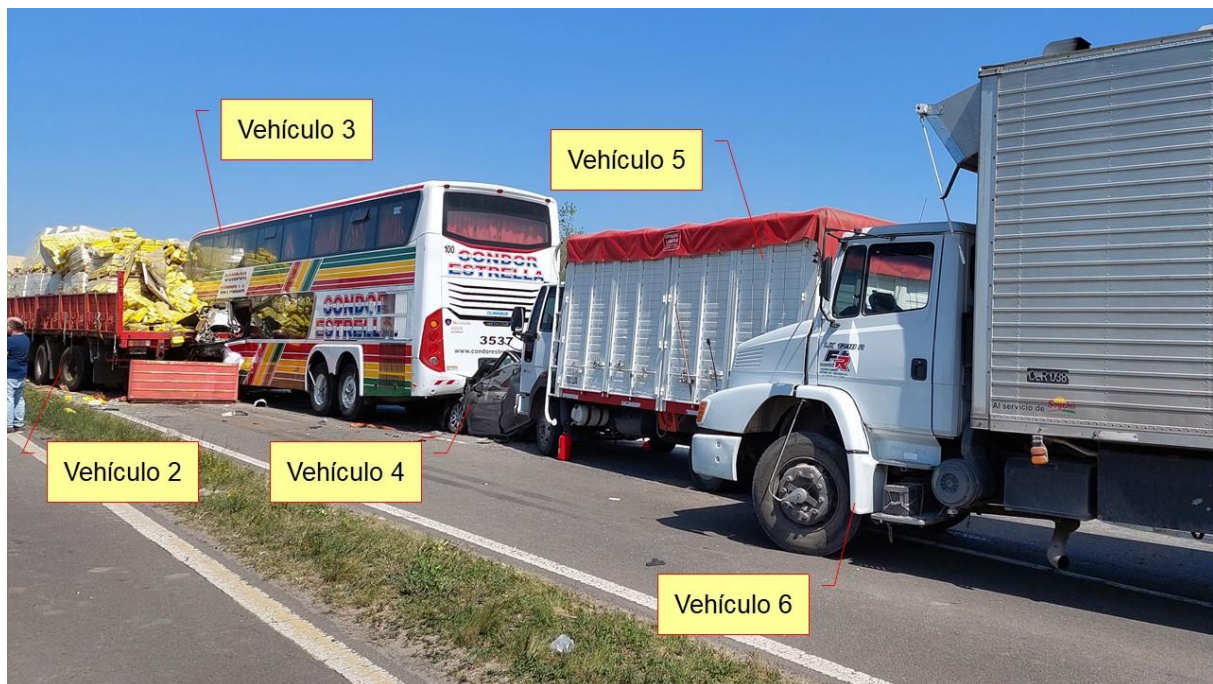
Luego de los impactos, los vehículos obtuvieron sus posiciones finales de manera solidaria, sobre ambos carriles de circulación.

Figura 28. Posiciones finales de los vehículos. Fuente: JST, 2023
