INFORME BÁSICO DE SUCESO AUTOMOTOR

Expediente: EX-2023-118391356- -APN-DNISAU#JST

Título: 187. IB. Pasajeros. Vuelco. San José. Entre Ríos

Fecha y hora: 3 de octubre de 2023 20:00 (UTC-3)

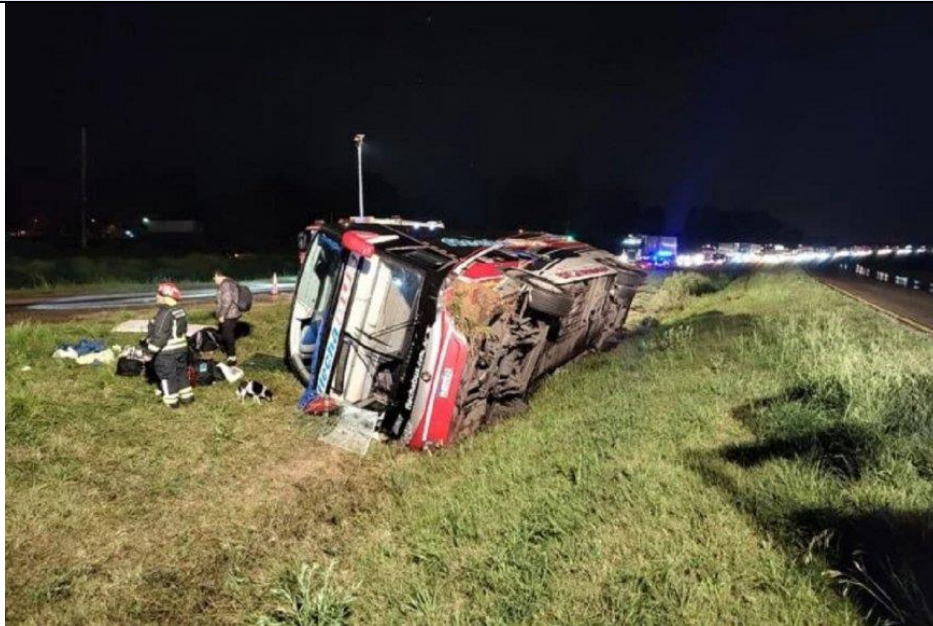
Figura 1. Vehículo 1 en su posición final en el cantero central sobre su lateral derecho, con su parte frontal hacia El Palmar. Fuente: *El Entre Ríos*, 2023
