INFORME PRELIMINAR DE SUCESO AUTOMOTOR

Título: 187. IP. Pasajeros. Vuelco. San José. Entre Ríos

Fecha y hora: 3 de octubre de 2023 20:00 (UTC-3)

Vehículo: un ómnibus doble piso

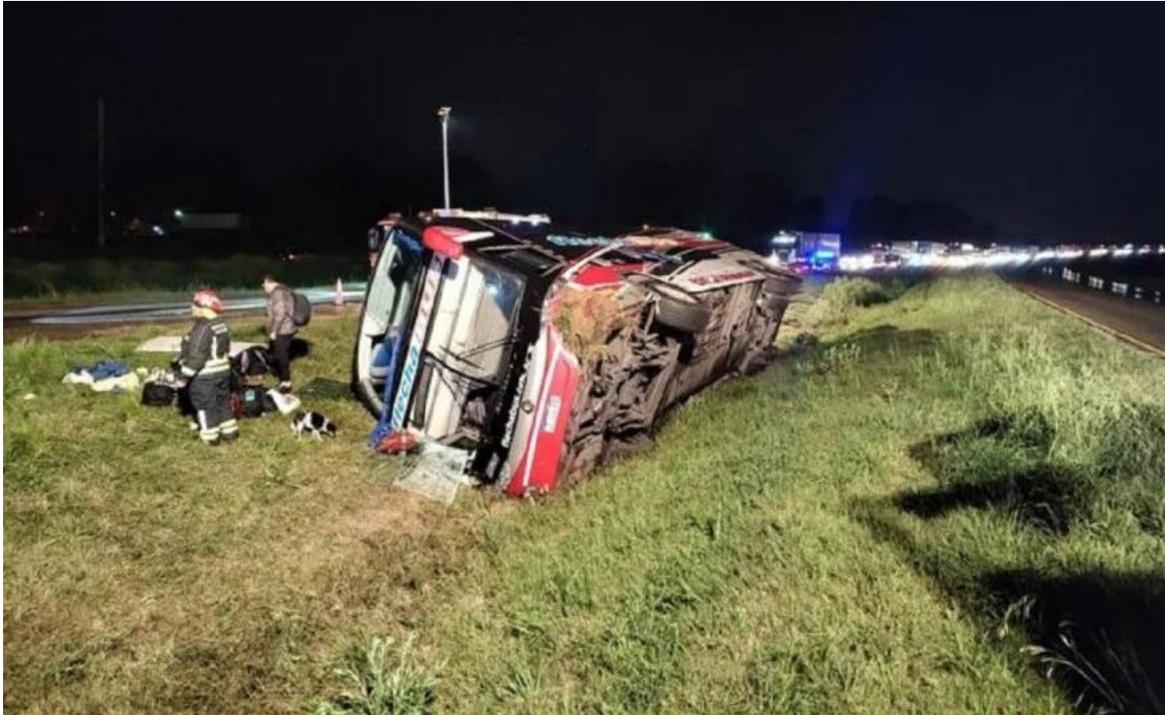
Figura 1. Vehículo 1 en su posición final en el cantero central, apoyado sobre su lateral derecho, con su parte frontal hacia El Palmar. Fuente: *El Entre Ríos*, 2023

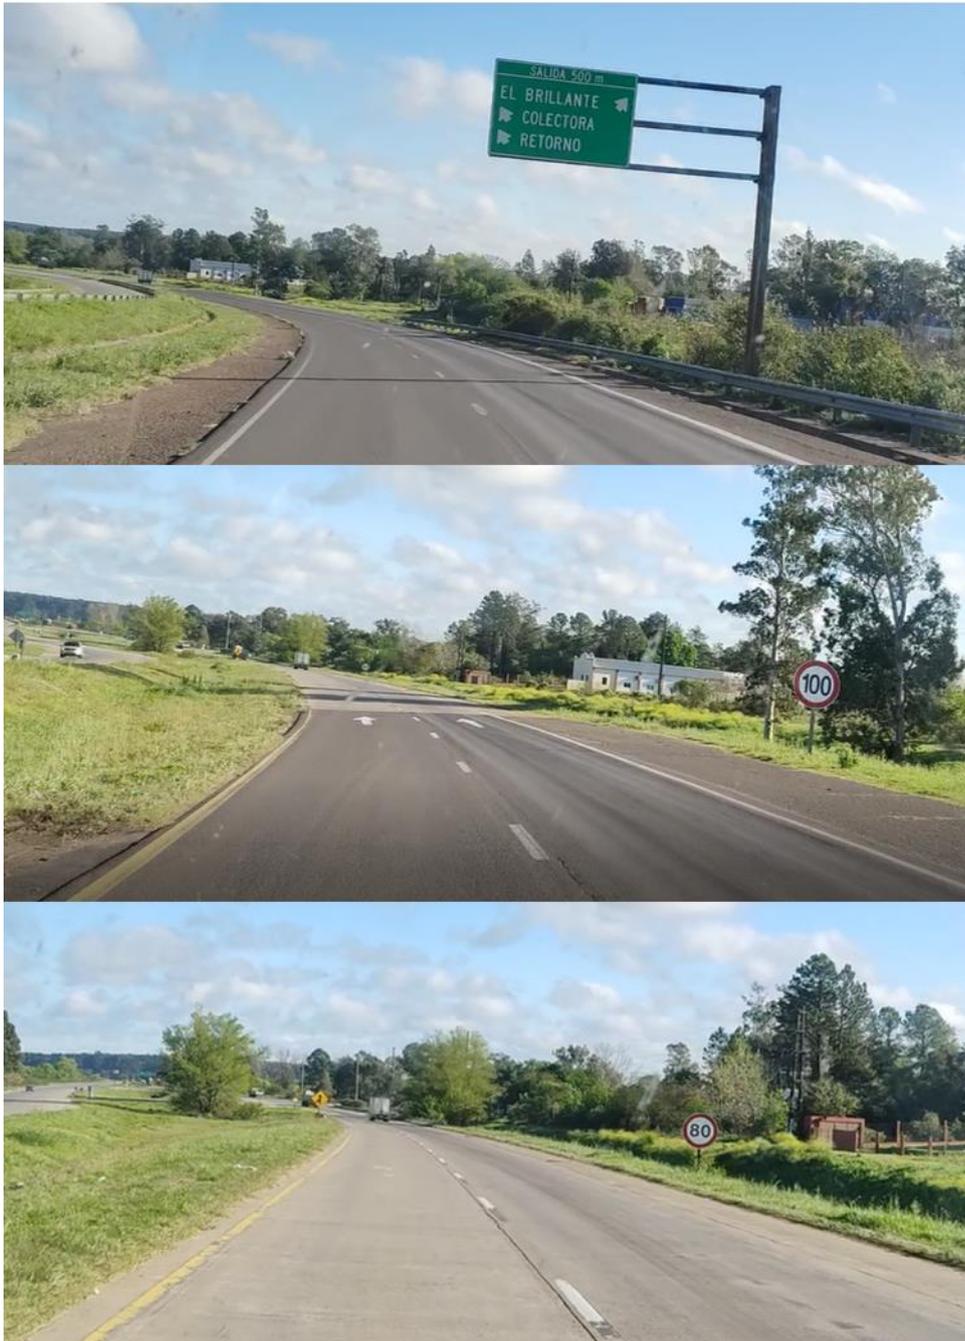
En cuanto a la señalización horizontal, se visualizaron líneas de borde de calzada, interna amarilla y externa blanca, las cuales se relevaron despintadas en algunas zonas, líneas divisorias de carril blancas discontinuas y flechas simples blancas.

Figura 3. Vista de la calzada con sentido hacia El Palmar, donde puede observarse el cambio del material de la superficie. Además, señalización horizontal y vertical. Fuente: JST, 2023

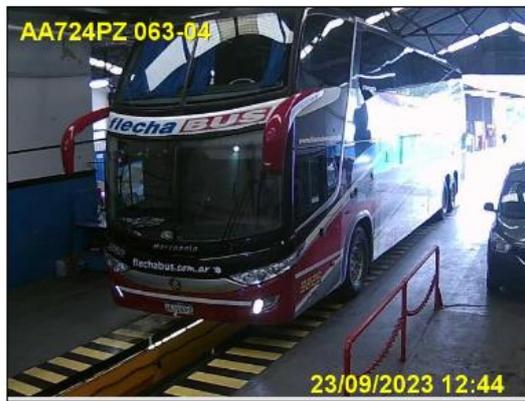
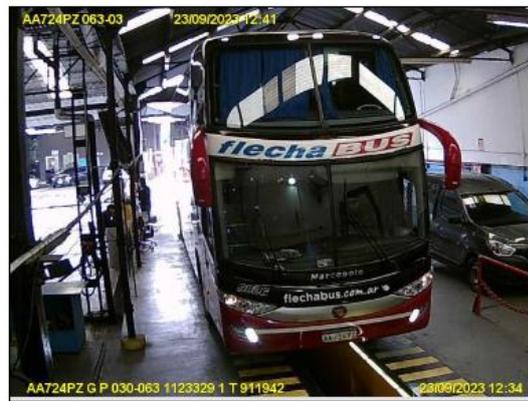
Código	Gravedad	Descripción	Observaciones
010401	L	Sistema de Dirección > Barras, Brazos y Amortiguadores de Dirección > Extremos de dirección - Rótulas con juego	juego en barra larga y corta
020605	L	Tren Delantero, Tren Trasero, Suspensión > Barras de Torsión, Estabilizadoras y Tensoras > Tensor, bujes con juego	tensores de 2do eje con juego y bujes de soporte de amortiguadores 2do eje con juego

Figura 4. Fotovalidación del Vehículo 1 al momento de la última revisión. Fuente: RTO, CENT, 2023

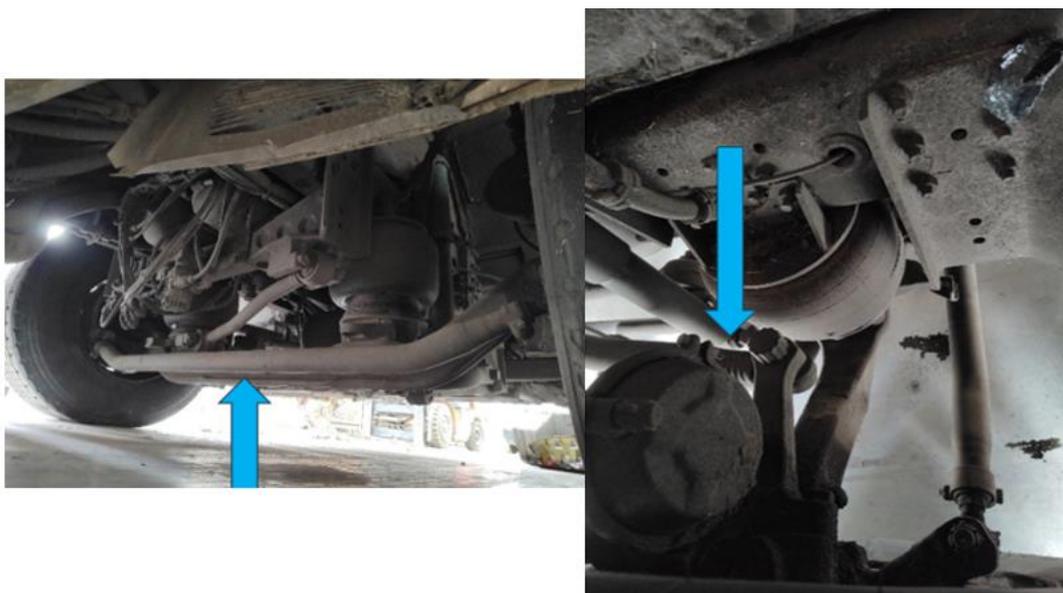
En la última instancia de RTO, fueron observados defectos leves en las barras de dirección del ómnibus (huelgo en barra larga y barra corta). Se verificó en la inspección del vehículo, que dichos elementos estaban en su debido lugar y el funcionamiento sería correcto.

Figura 5. Parte inferior del ómnibus. Visualización de la barra larga (izquierda) y barra corta (derecha) de dirección. Fuente: JST, 2023

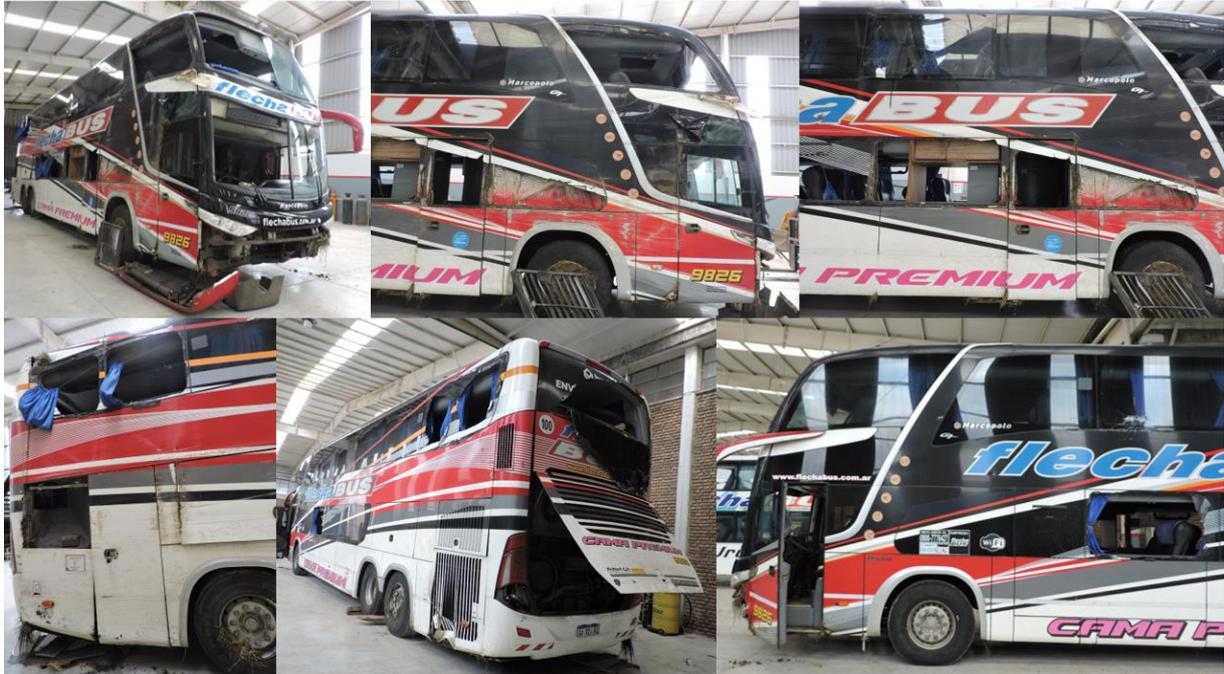
El ómnibus sufrió daños en toda su estructura. En la parte anterior tuvo desprendimiento de paragolpes, parabrisas derechos y espejo derecho. En el lateral derecho se observaron marcas de raspado, rotura de todas ventanillas inferiores y algunas superiores, puertas de ingreso y bodega y desprendimiento de rejilla de

refrigeración del motor. En la parte posterior, el vidrio superior se desgarró parcialmente. En el lateral izquierdo se visualizó torsión parcial de la rejilla inferior de refrigeración del motor, rotura de algunas de las ventanillas superiores e inferiores, raspado en el vértice posterior y pequeñas abolladuras en diferentes partes de la estructura.

Figura 6. Visualización de los daños sufridos por el ómnibus doble piso. Fuente: JST, 2023

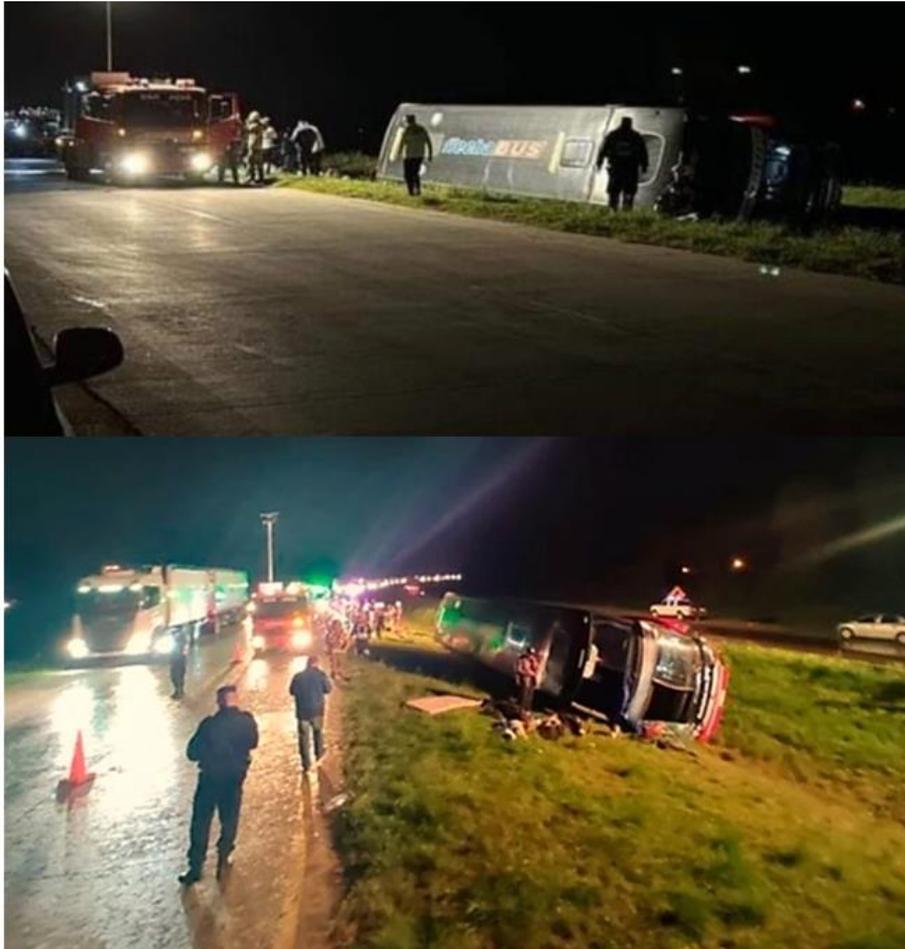
Momentos previos al accidente, el Vehículo 1 circulaba por la Autovía José Gervasio Artigas (Ruta Nacional 14). Por circunstancias que continúan bajo investigación, el ómnibus doble piso despistó con dirección hacia el cantero central. En un primer momento, impactó contra la superficie inclinada del cantero con el vértice anterior izquierdo de la unidad y luego con el lateral posterior izquierdo. A continuación, el vehículo volcó sobre su lateral derecho y, finalmente, según los raspados relevados en la unidad, se deslizó hasta su punto de inmovilidad final sobre el cantero central, con su parte anterior hacia El Palmar, la posterior hacia Colón y la lateral derecha sobre el pasto.

Figura 7. Vehículo en su posición final luego del accidente. Fuente: Medios de prensa, 2023
