JST | SEGURIDAD EN EL TRANSPORTE

INFORME PRELIMINAR DE SUCESO AUTOMOTOR

Título: 188. IP. Pasajeros. Colisión. Floresta. CABA

Fecha y hora: 10 de octubre de 2023 9:15 (UTC-3)

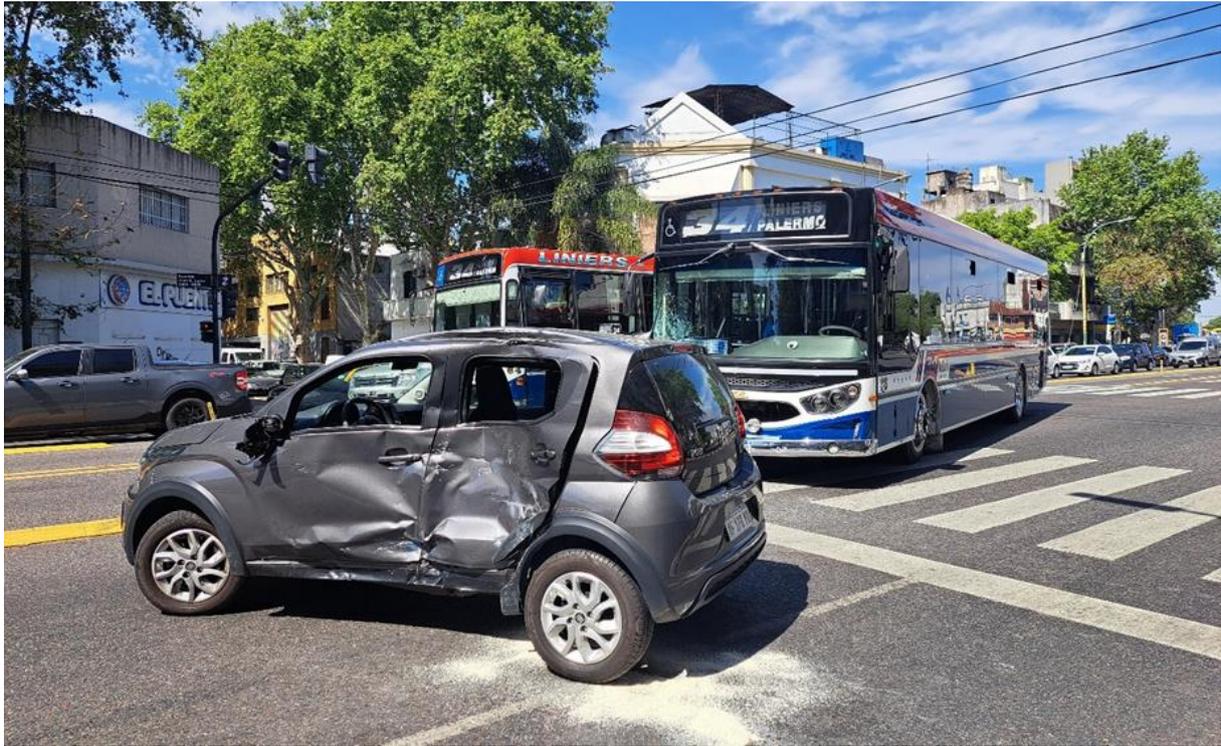
Figura 1. Posiciones finales de los vehículos. Fuente: JST, 2023

Luego de la colisión, ambos vehículos se desplazaron solidarios en dirección hacia la mano opuesta por un espacio de 6,4 metros. Luego, el Vehículo 2 realizó un giro antihorario hasta obtener su posición de reposo sobre los carriles sin restricción de tránsito, y el Vehículo 1 finalizó sobre el carril del Metrobus, de la mano con sentido al barrio de Monte Castro.

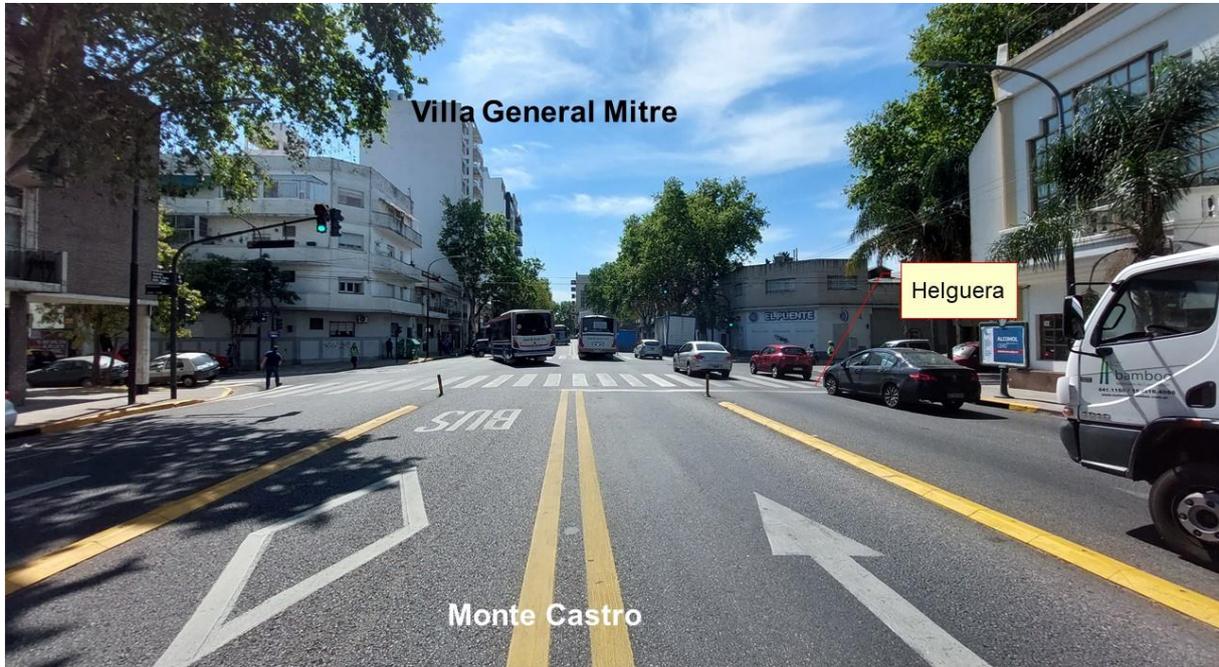
En el tramo donde ocurrió el suceso, la geometría de la vía es curva, con una intersección en forma de cruz con la calle Helguera. La calzada de la mano hacia el barrio de Villa General Mitre presenta un ancho de 12 m. En cada mano el carril del sistema Metrobús se encuentra separado de los carriles sin restricción de tránsito por delimitadores cementicios.

Para la mano con sentido hacia el barrio de Villa General Mitre, se relevó señalización horizontal y vertical presente en la zona del suceso. Entre ellas, doble línea amarilla continua separadora de manos, líneas blancas discontinuas y continua separadora de carriles, senda peatonal, flecha blanca indicadora de sentido de circulación, leyenda "BUS", cartel de prohibido de girar a la izquierda y carteles nomencladores de vías de

Figura 3. Características de la vía en el sentido hacia el barrio de Villa General Mitre. Fuente: JST, 2023

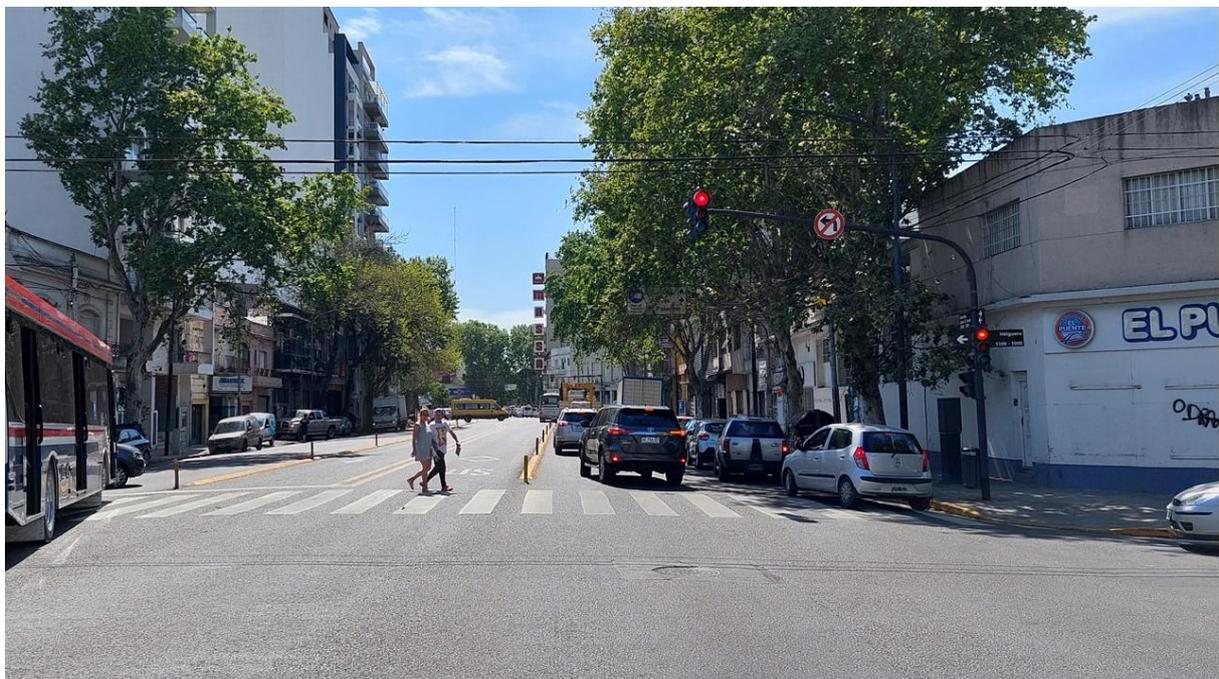
Figura 4. Cartelería de prohibido girar a la izquierda, de calles y alturas. Fuente: JST, 2023

- El Vehículo 2 giró a su izquierda para incorporarse a la calle Helguera
- El conductor del Vehículo 1 realizó una maniobra de esquite hacia su izquierda
- La avenida Juan B. Justo cuenta con señalización que prohíbe el giro a la izquierda
- Las condiciones climáticas y de visibilidad eran buenas

- Aspectos vinculados a la seguridad de las vías de tránsito y condiciones de circulación
 - Señalización
 - Ubicación de señales verticales

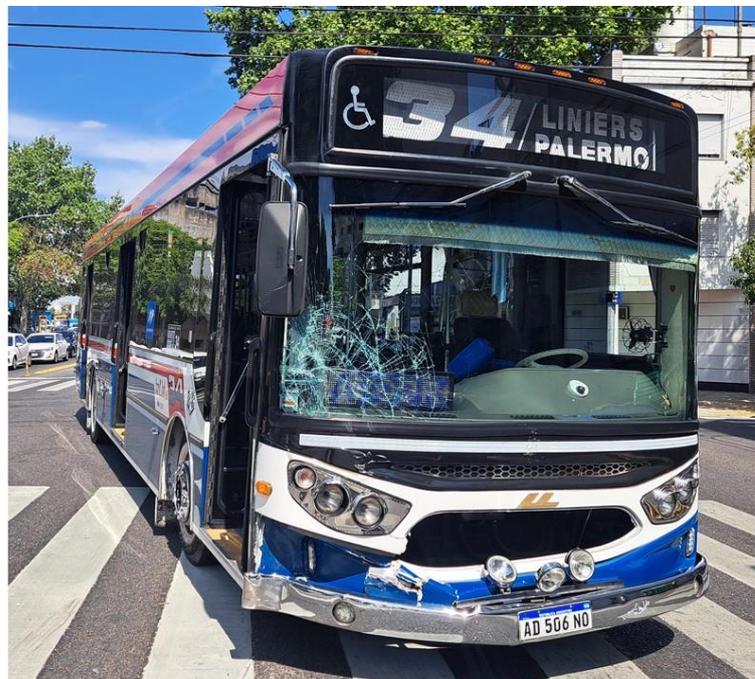
El ómnibus presentó deformación y rotura de alma de paragolpes extremo derecho y parabrisas con un sentido de la fuerza actuante desde el sector anterior al sector posterior, que generó mayoritariamente la resistencia con la estructura del Vehículo 2.

Figura 6. Daños producidos en el Vehículo 1 por el impacto con el Vehículo 2. Fuente: JST, 2023

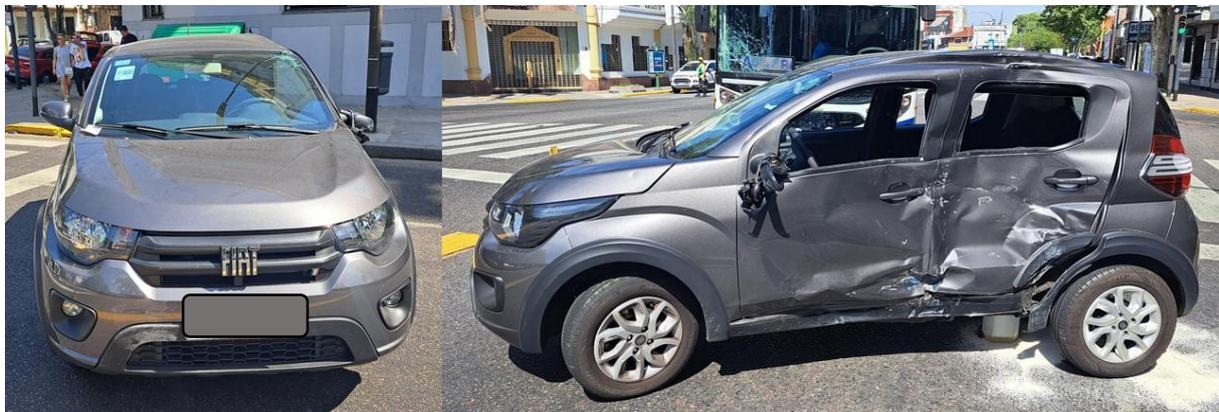
El Vehículo 2 adquirió daños y rotura de puertas, ventanillas, espejo retrovisor y techo, con un sentido de la fuerza actuante desde el lateral izquierdo hacia el lateral derecho.

Figura 7. Daños producidos en el Vehículo 2. Fuente: JST, 2023

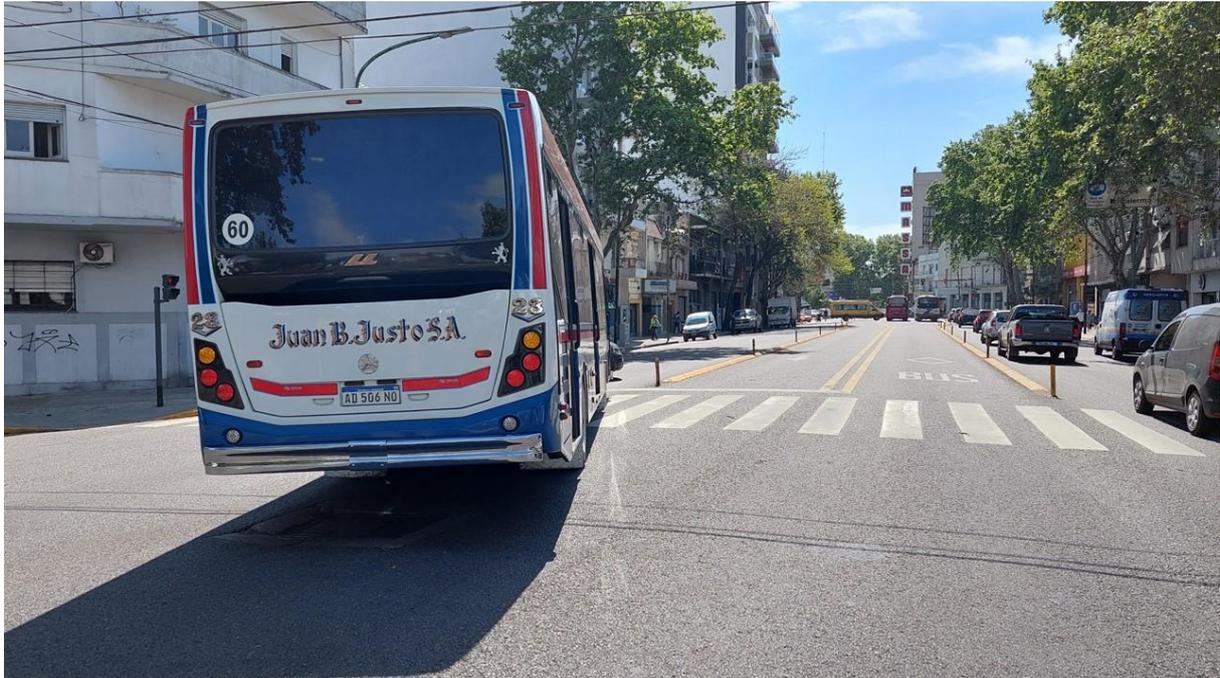
Al llegar a la intersección con la calle Helguera, el Vehículo 2 comenzó a realizar un giro hacia su izquierda y fue impactado por el Vehículo 1. La zona de colisión quedó determinada por el inicio de la huella de arrastre generada por el Vehículo 1 a causa del impacto.

Figura 8. Inicio de huella de arrastre correspondiente al Vehículo 2. Fuente: JST, 2023

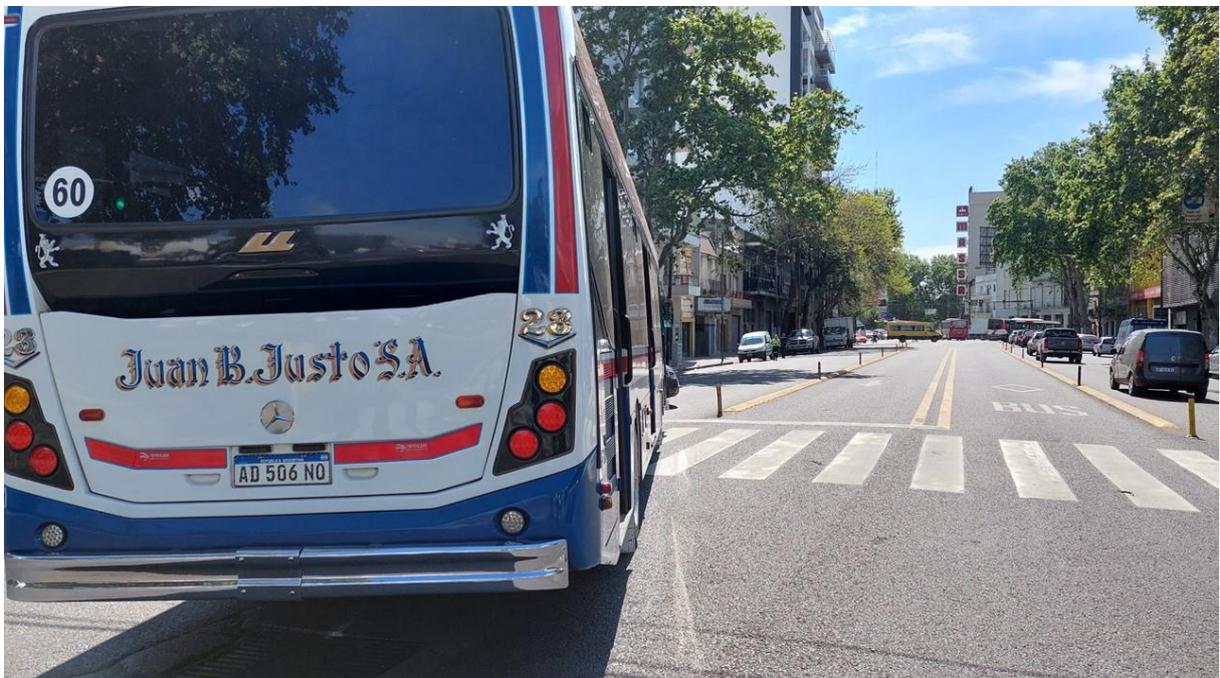
Figura 9: Finalización de huella de arrastre correspondiente al Vehículo 2. Fuente: JST, 2023

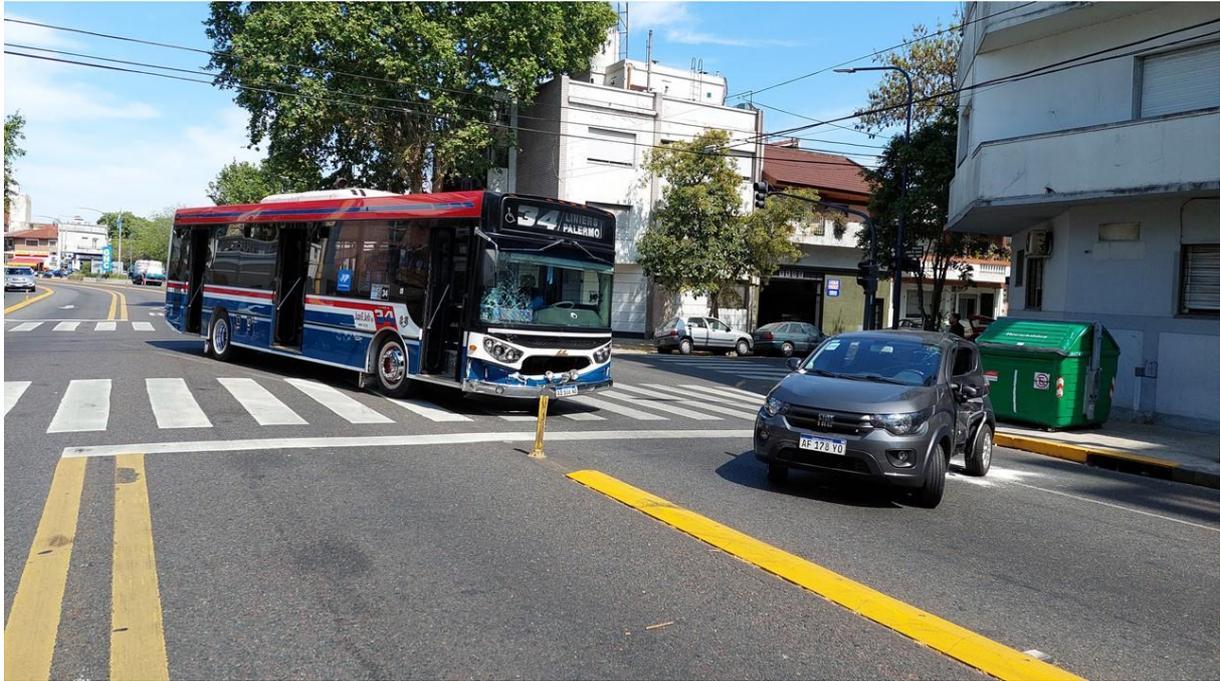
Figura 10: Posiciones finales de los vehículos participantes en el suceso. Fuente: JST, 2023
