INFORME PRELIMINAR DE SUCESO AUTOMOTOR

Título: 189. IP. Cargas. Colisión. Villa del Totoral II. Córdoba

Fecha y hora: 12 de octubre de 2023 4:20 (UTC-3)

Vehículos: Un vehículo de cargas y un automóvil particular

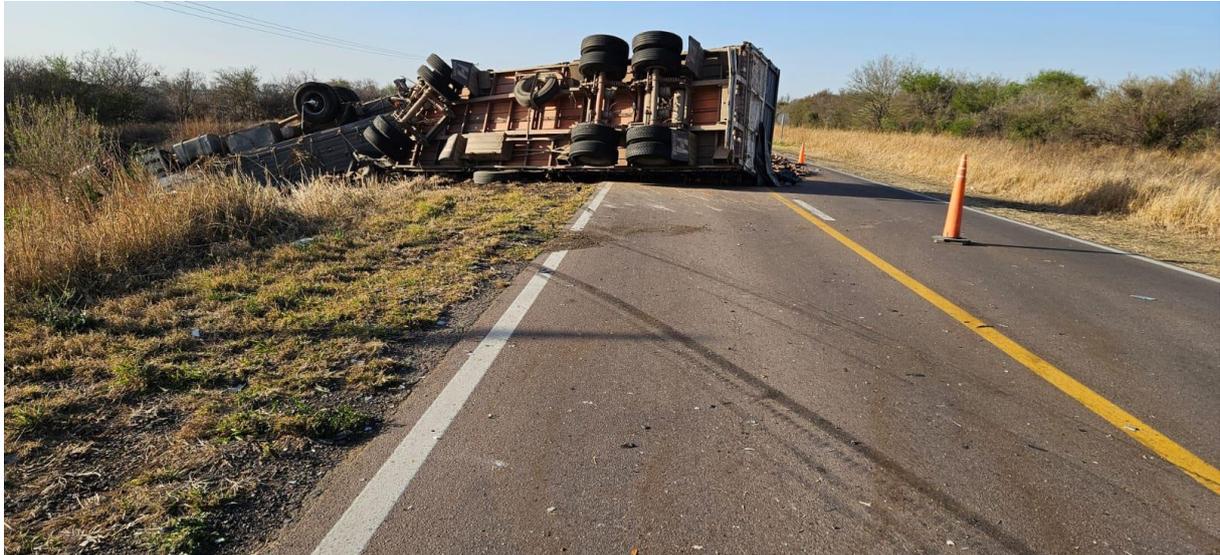
Figura 1. Posición final del Vehículo 1 sobre la vía y la banquina. Fuente: Comisaría de Las Peñas, 2023

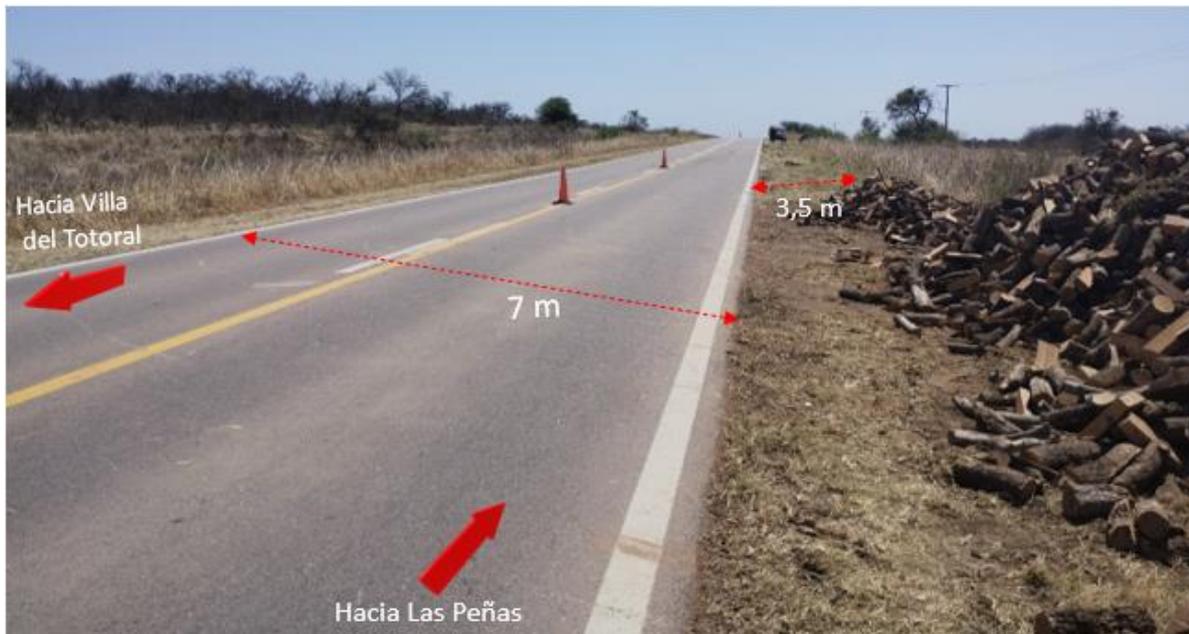
En el sector donde ocurrió el suceso, la calzada tiene un ancho de 7 metros entre banquetas de pasto, que son de 3,50 metros de ancho. Luego de estas, se encuentra el costado de camino a bajo nivel con respecto a la calzada, en continuidad con el talud, y un camino paralelo a la vía. El terreno al costado de la ruta se encuentra cubierto por vegetación de mediana altura. La superficie de la calzada es de pavimento asfáltico, sin fallas visibles. En algunos sectores, las banquetas se encuentran por debajo del nivel de la calzada.

Figura 2. Medidas y características de la vía. Fuente: JST, 2023

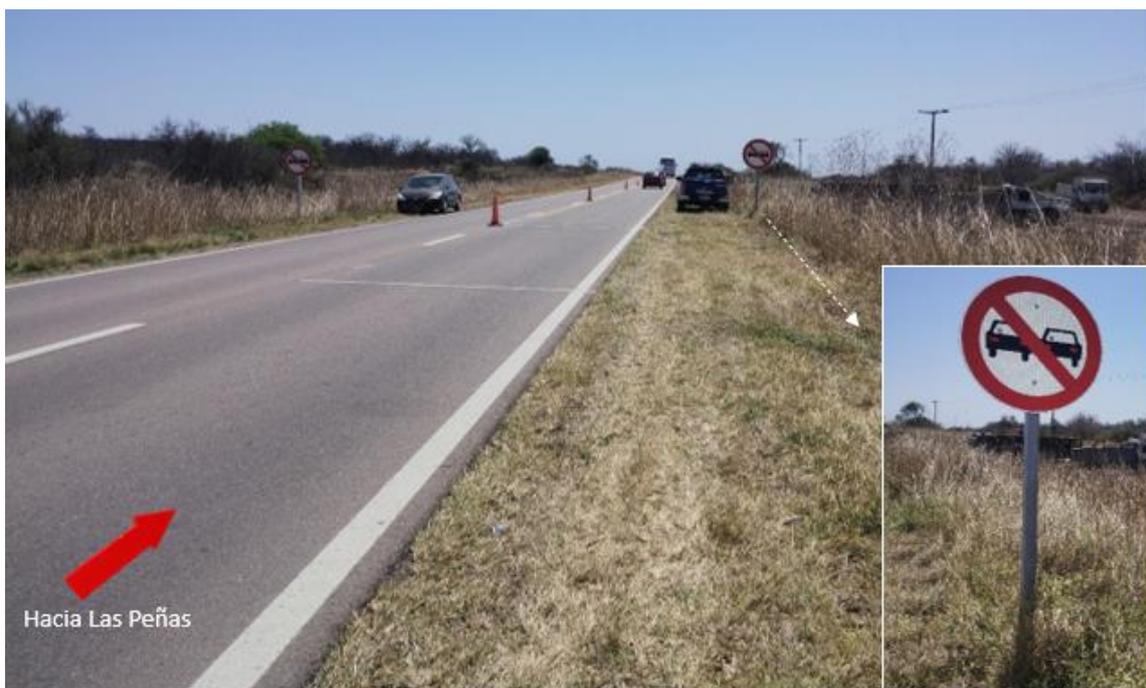
Se relevó señalización vertical y horizontal presente en la zona. Como señalización vertical, se observó un cartel indicador del kilómetro 794 y dos carteles de prohibición de adelantamiento. Como señalización horizontal, se observó línea blanca continua de borde externo de calzada, y como demarcación central una línea amarilla continua que prohíbe adelantamiento para los vehículos que circulan en sentido sur-norte desde Villa del Totoral hacia Las Peñas (por la proximidad de un cambio de pendiente que reduce la visibilidad y una curva hacia la derecha) y línea blanca discontinua para quienes circulan en sentido norte-sur desde Las Peñas hacia Villa del Totoral.

Figura 3. Señalización horizontal sobre la calzada y cartel de prohibición de adelantamiento para vehículos que circulan hacia Las Peñas. Fuente: JST, 2023

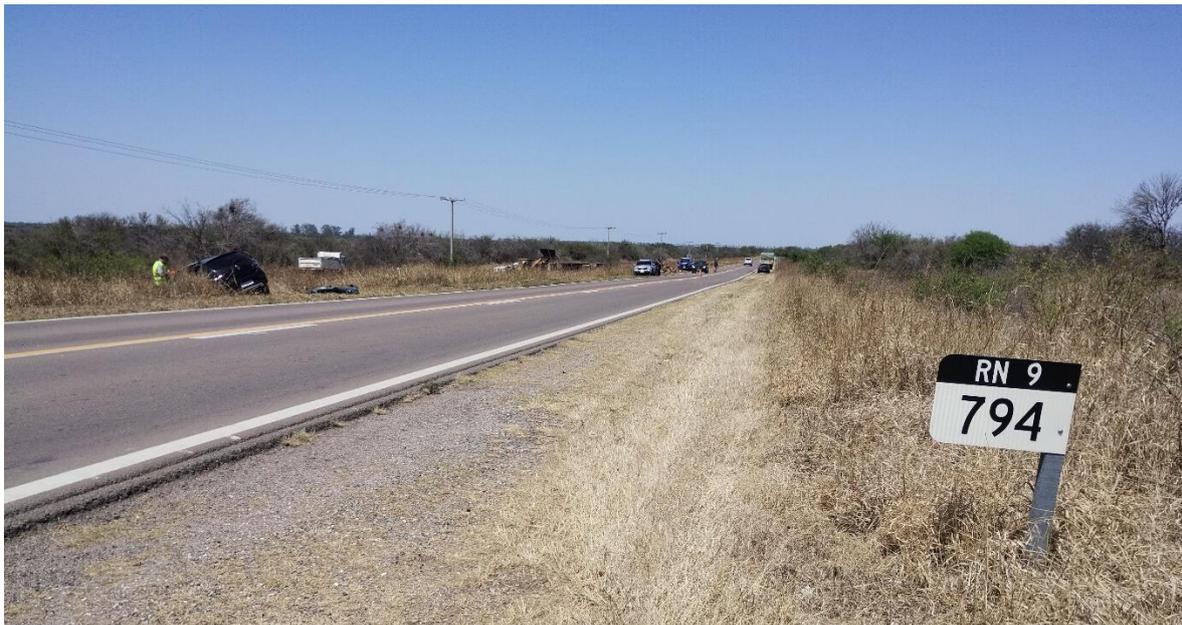
Figura 4. Mojón kilométrico junto al sentido de circulación hacia la localidad de Villa del Totoral.

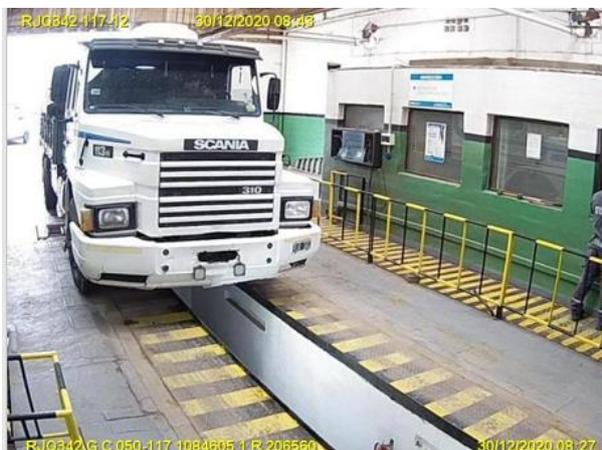
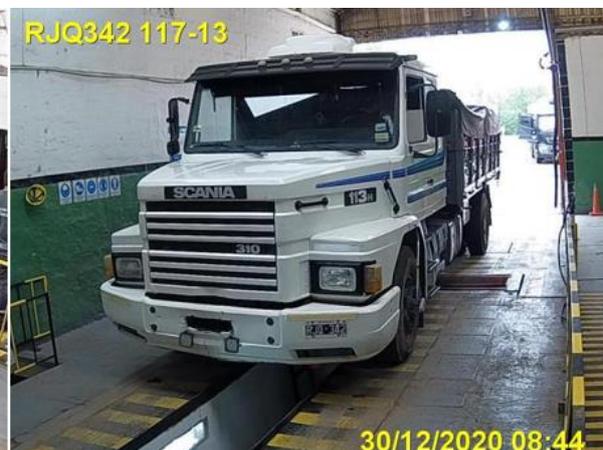
Código	Gravedad	Descripción	Observaciones
010401	L	Sistema de Dirección > Barras, Brazos y Amortiguadores de Dirección > Extremos de dirección – Rótulas con juego	
040504	L	Chasis > Motor Transmisión > Inexistencia de seguro de cardan	
09010202	L	Carrocería > Exterior > Paragolpes > Paragolpes en mal estado y/o con deformaciones	
09010302	L	Carrocería > Exterior > Chapa Patente > Patente en mal estado y/o con fijación inadecuada	
09030105	L	Carrocería > Vidrios de Seguridad > Parabrisas > Descripción libre	
09030204	L	Carrocería > Vidrios de Seguridad > Ventanillas, Luneta (y demás vidrios) > Accionamiento de ventanillas defectuoso

Figura 5. Fotovalidación de la cabina del Vehículo 1 al momento de la última revisión en 2020 y detalle de anomalías detectadas. Fuente: RTO, CENT, 2023

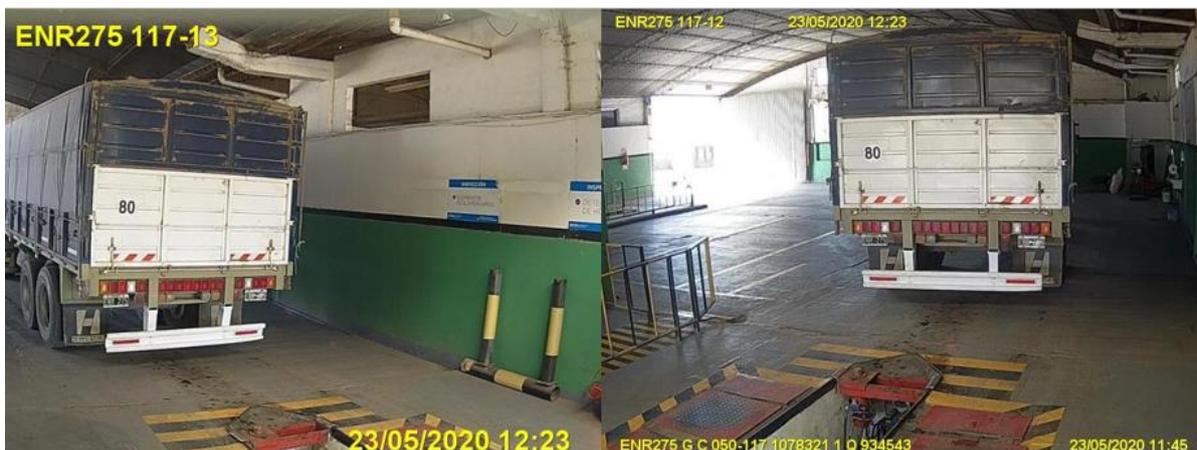
Código	Gravedad	Descripción	Observaciones
020303	L	Tren Delantero, Tren Trasero, Suspensión > Manoplas/Manotas - Gemelos > Mal estado de bujes (silenblocks)	
070901	L	Sistema Eléctrico > Sistema de Iluminación y Señalización exterior - Luces de Freno(Stop) > Color incorrecto	
071201	L	Sistema Eléctrico > Sistema de Iluminación exterior - Luces de Retroceso > Faltante o no funcionamiento	
170102	L	Sistema de Arrastre de Acoplados y Dolly > Lanza de Arrastre > Defectos en la lanza de arrastre

Figura 6. Fotovalidación del acoplado del Vehículo 1 al momento de la última revisión en 2020 y detalle de anomalías detectadas. Fuente: RTO, CENT, 2023

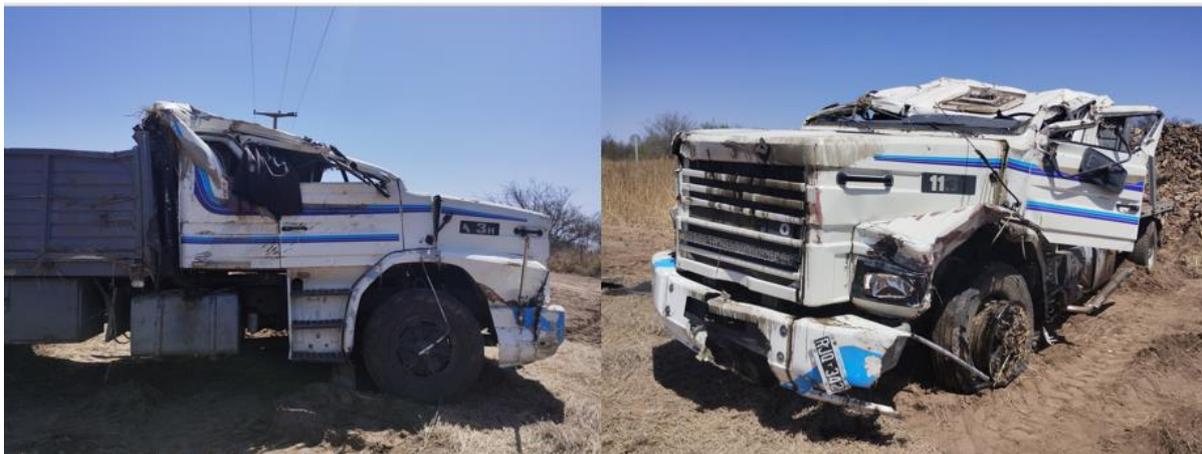
En la cabina del Vehículo 1, se relevaron daños en toda su estructura que involucraron el techo, parantes, parabrisas, espejos retrovisores de ambos lados y vidrios como consecuencia del vuelco. Por otro lado, se observó la rotura del guardabarros izquierdo y neumático delantero izquierdo y deformación del paragolpes producto del impacto con el Vehículo 2. Además, el sistema de enganche N.º3 para acoplado fue retirado por el personal de conducción con paquete de elásticos gastados debido al uso, sin rotura.

Figura 7. Visualización de los daños constatados sobre la cabina del Vehículo 1 poscolisión. Fuente: JST, 2023

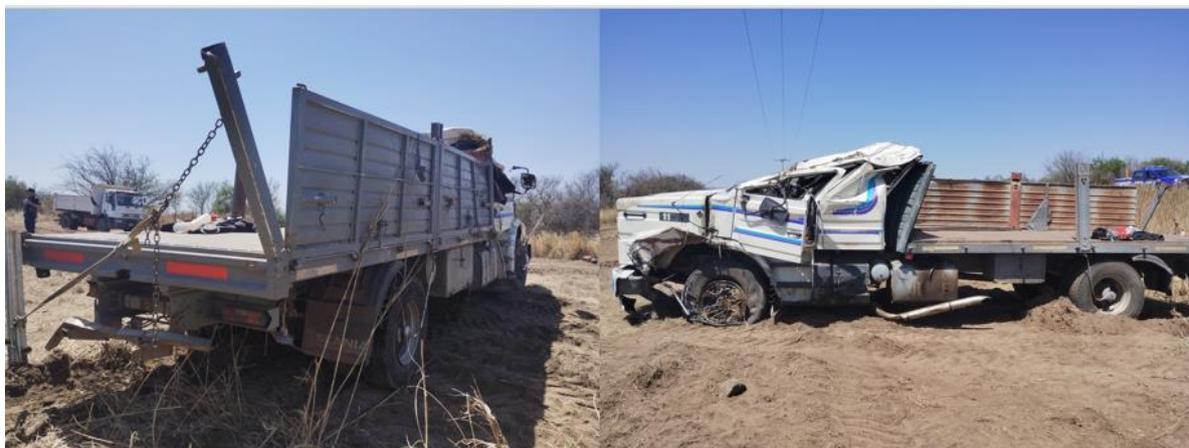
Figura 8. Visualización de los daños relevados sobre el Vehículo 1 producto de la colisión. Fuente: JST, 2023

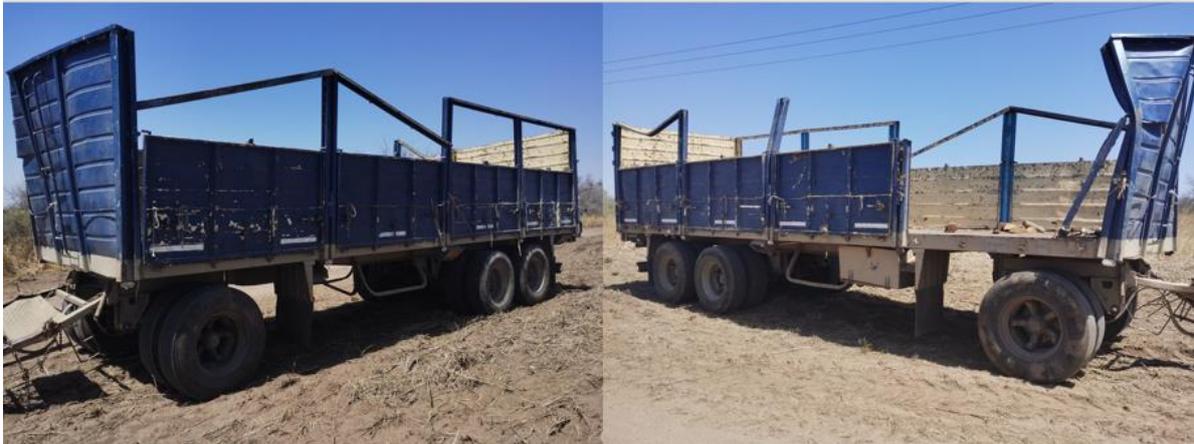
Por otro lado, sobre el acoplado se relevó deformación de su estructura con fuerzas actuantes de adelante hacia atrás.

Figura 9. Visualización de los daños constatados sobre el acoplado del Vehículo 1 poscolisión. Fuente: JST, 2023

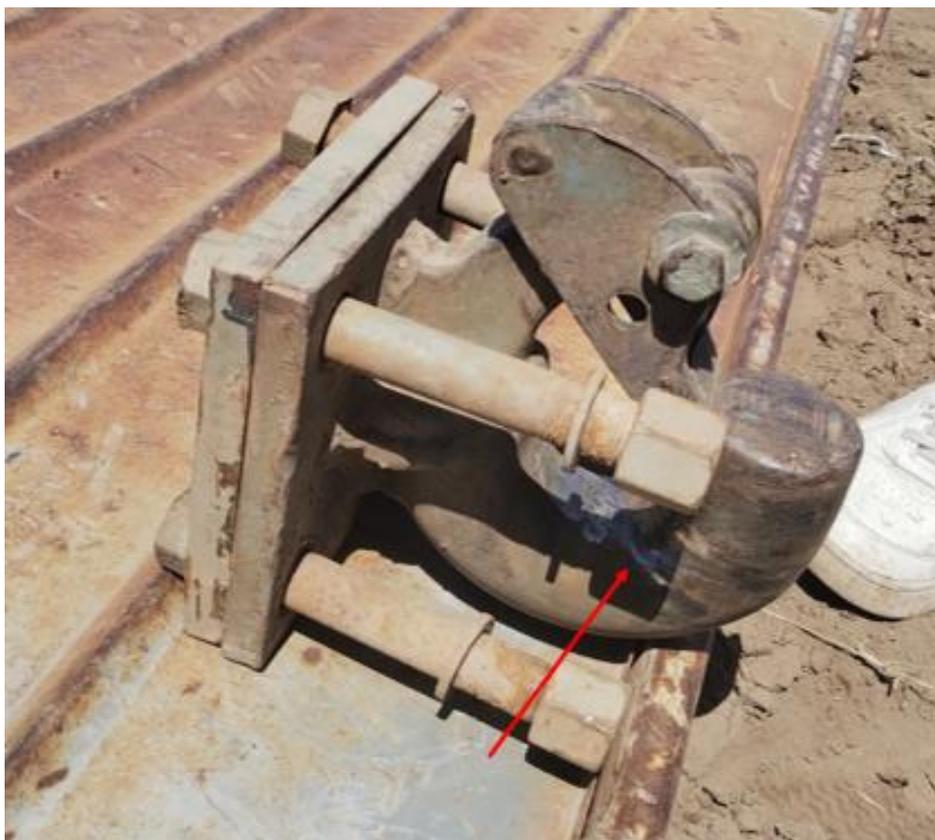
Figura 10. Enganche N.º3 para acoplado retirado y paquete de elásticos gastados. Fuente: JST, 2023

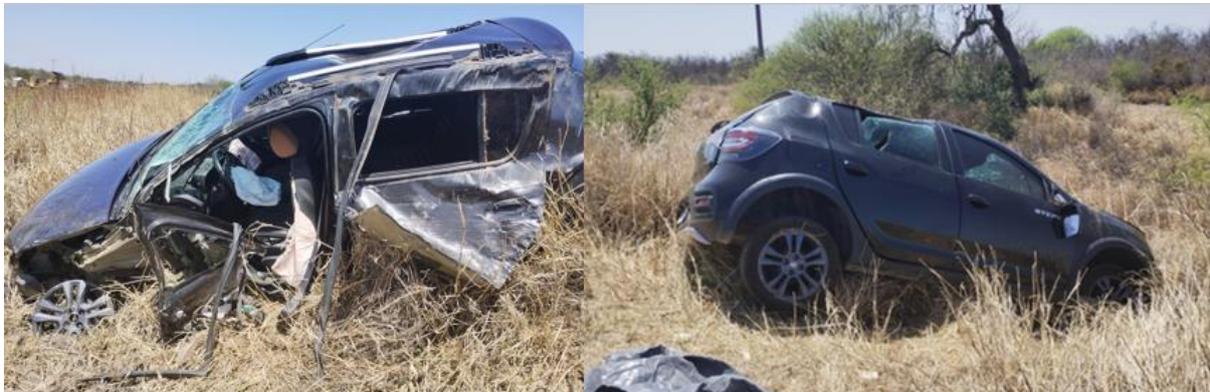
Sobre el Vehículo 2, se relevó deformación y rotura del techo, puertas izquierdas laterales, guardabarros izquierdo delantero, neumático izquierdo delantero, parabrisas, espejos retrovisores de ambos lados y faros delanteros, coincidentes con el impacto con el Vehículo 1 y posterior vuelco.

Figura 11. Daños sobre el automóvil particular (Vehículo 2) en su posición final. Fuente: JST, 2023

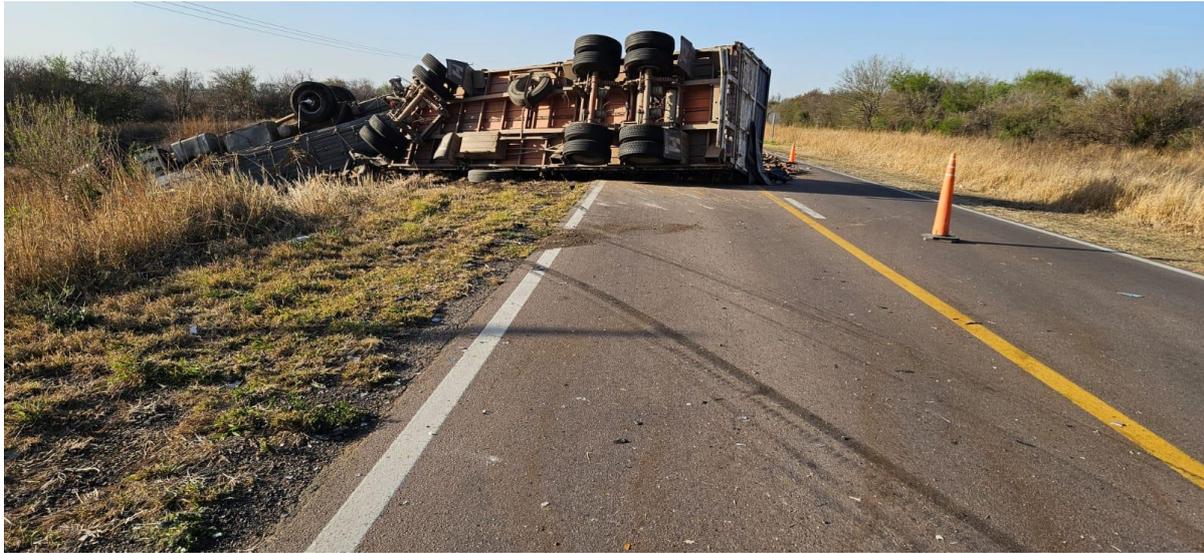
Luego del impacto entre las unidades, el Vehículo 1 se desplazó a través del carril opuesto a su mano de circulación, despistó y volcó, lo que provocó la pérdida de parte de la carga transportada. Esto queda evidenciado por huellas y marcas de arrastre generadas por la unidad en su trayectoria posimpacto. Quedó alojado sobre el carril con sentido hacia Villa del Totoral y la banquina y talud contiguos a la vía. El Vehículo 2, por su parte, derrapó, volcó y quedó alojado finalmente sobre el talud contiguo a su mano de circulación original, a 22 metros al norte de la zona del impacto.

Figura 12. Posición final del Vehículo 1 sobre el carril con sentido Villa del Totoral. Fuente: Comisaría Las Peñas, 2023

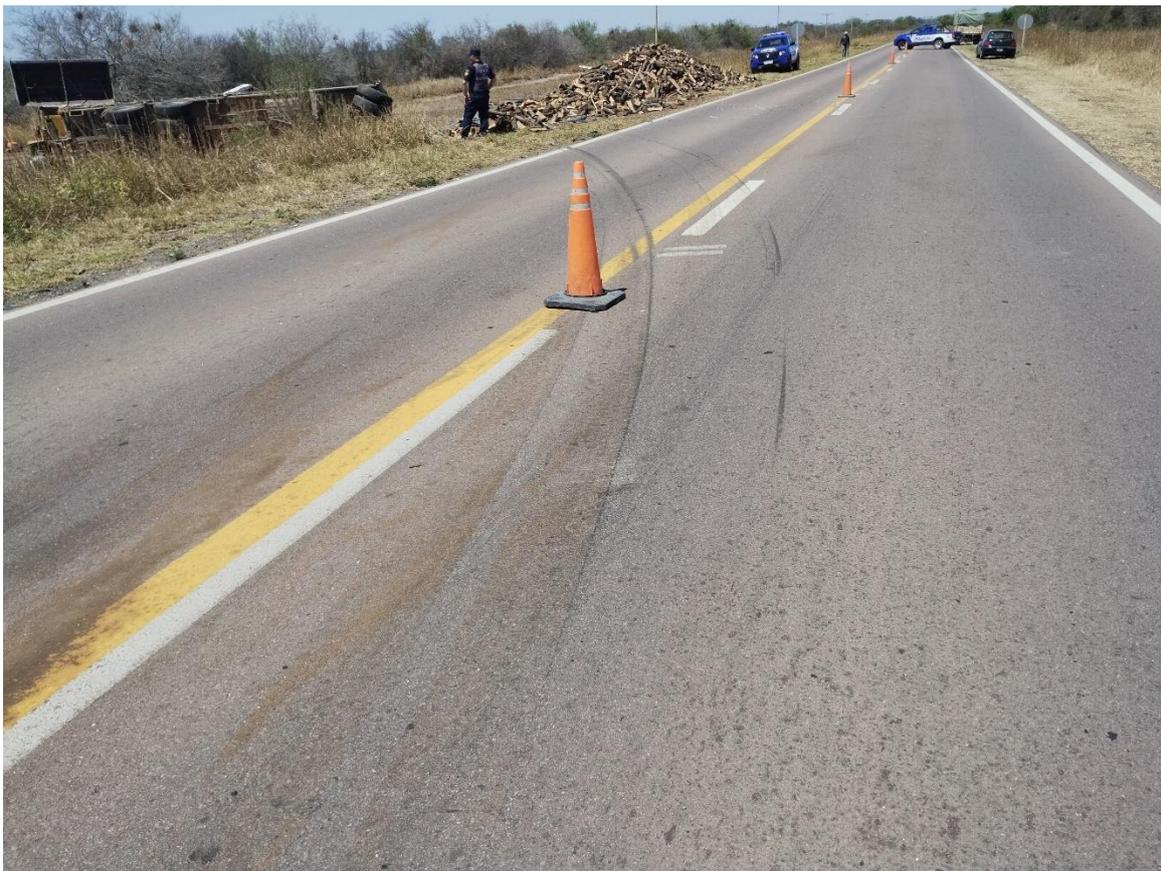
Figura 13. Fotografía de las huellas de derrape, de 21 metros de longitud, tomadas desde el carril que se dirige hacia Villa del Totoral. Fuente: JST, 2023

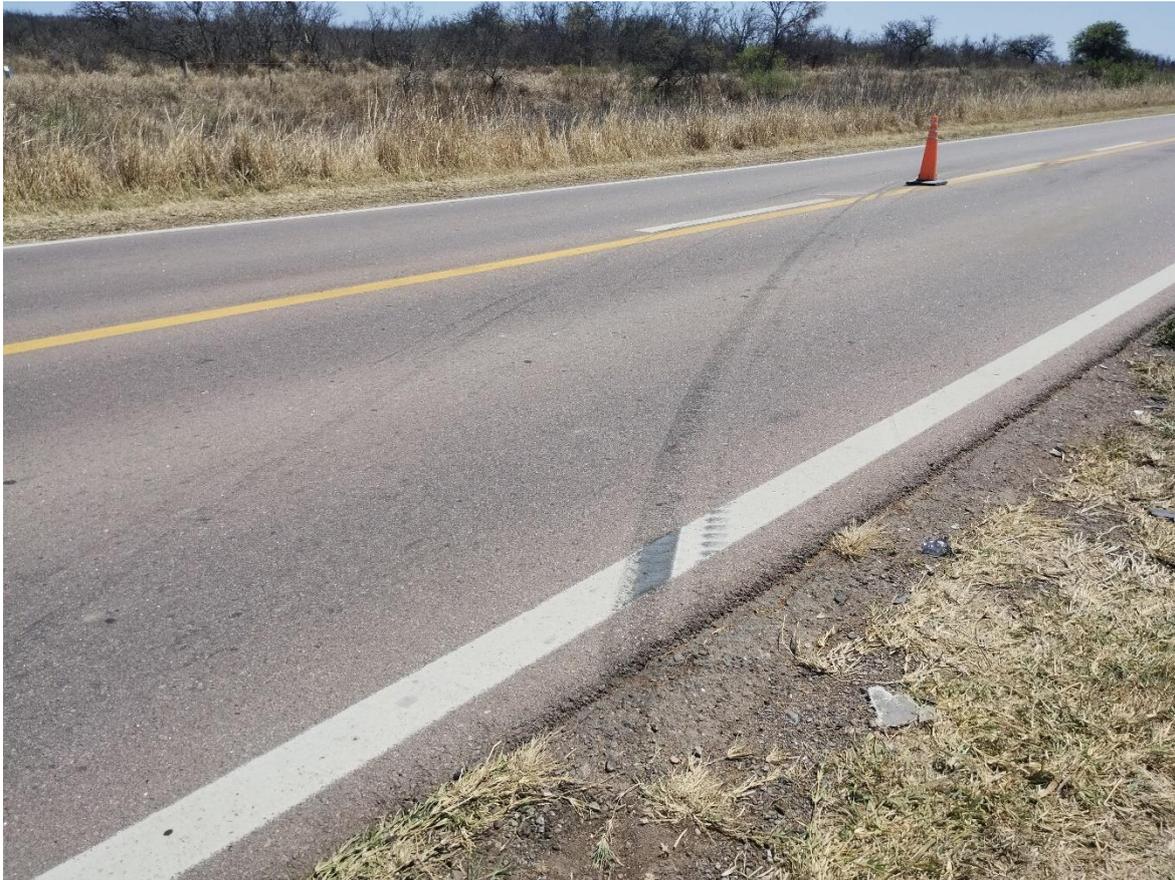
Figura 14. Fotografía de las huellas de derrape tomada desde el carril que se dirige hacia Las Peñas.

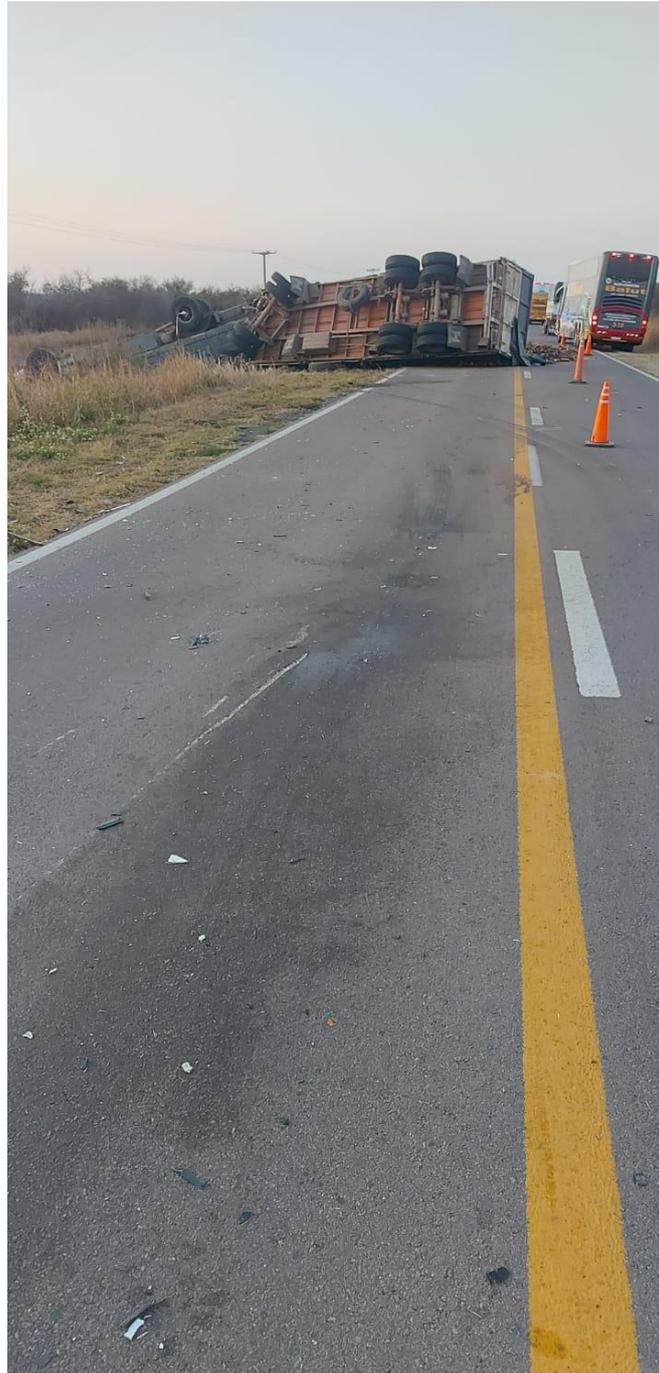
La zona de colisión se ubicó sobre el carril de circulación hacia Las Peñas y fue determinada por el inicio de efracciones producidas a partir del impacto por las partes bajas del Vehículo 2 sobre la calzada, la proyección de fluidos vehiculares y la relación con el inicio de las huellas posimpacto del Vehículo 1 (ver Figura 15).

Figura 15. Efracciones producidas por el Vehículo 2 poscolisión e improntas neumáticas correspondientes al Vehículo 1 hasta su posición final. Fuente: Comisaría Las Peñas, 2023

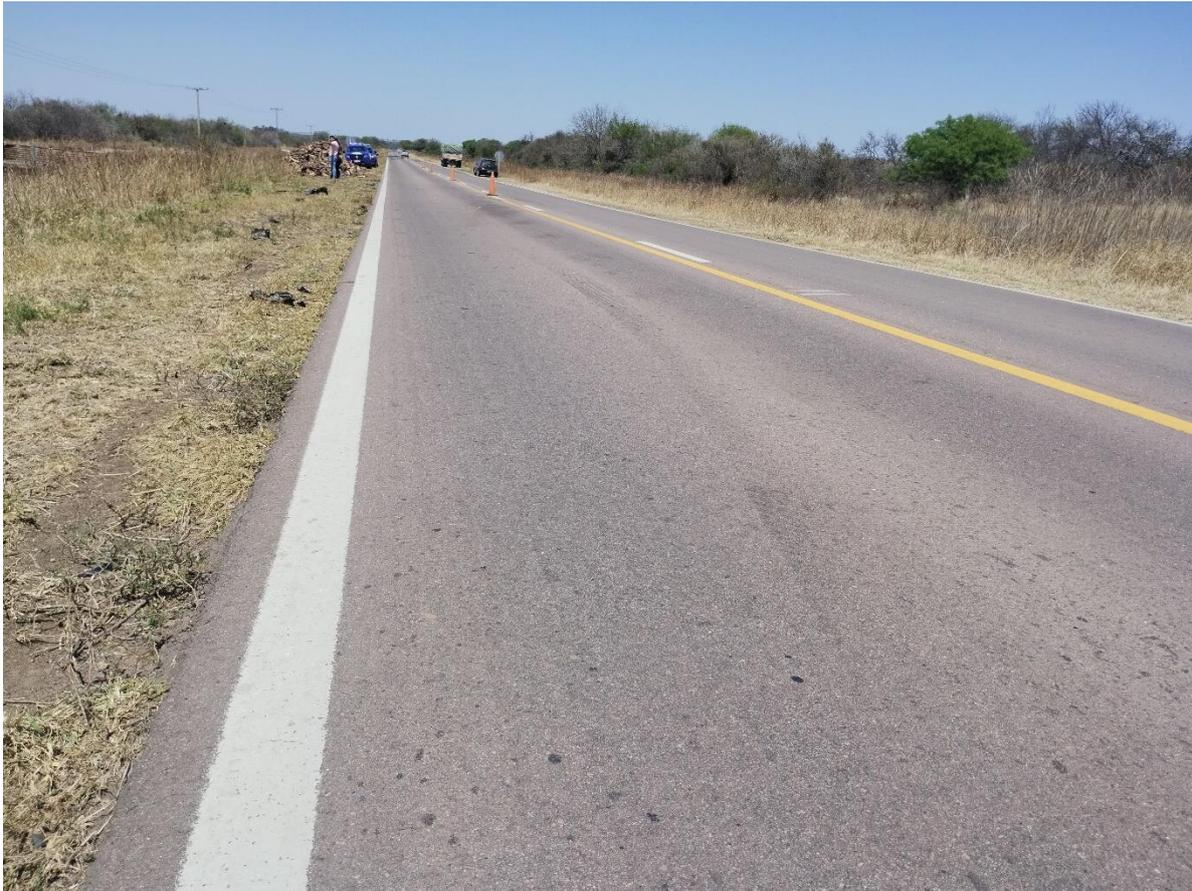
Figura 16. Huella de derrape sobre el carril que se dirige hacia Las Peñas correspondiente con la trayectoria poscolisión del Vehículo 2. Fuente: JST, 2023
