INFORME PRELIMINAR DE SUCESO AUTOMOTOR

Título: 191. IP. Pasajeros y cargas. Colisión. Cañuelas III.
Buenos Aires

Fecha y hora: 30 de octubre de 2023 05:40 (UTC-3)

Vehículos: 1 camión con acoplado y 1 ómnibus doble piso

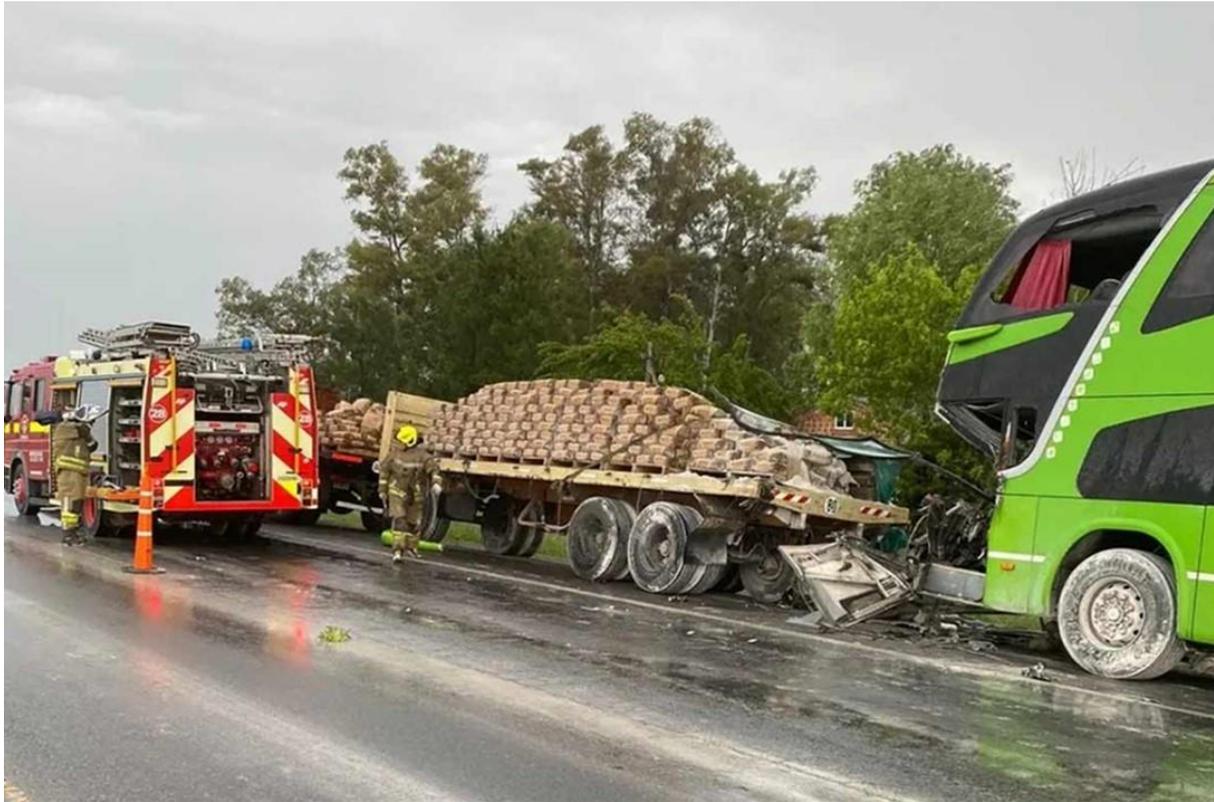
El 30 de octubre de 2023, en la Ruta Nacional 3, a la altura del kilómetro 74, un camión tractor con acoplado (Vehículo 1) que circulaba desde San Esteban hacia San Miguel del Monte, por razones que se investigan, fue colisionado por alcance por un ómnibus doble piso (Vehículo 2). Como resultado del suceso, el conductor del Vehículo 2 resultó lesionado y se produjeron daños en ambos vehículos.

Figura 1. Posiciones finales de los dos vehículos involucrados. Fuente: [Info Cañuelas](#), 2023

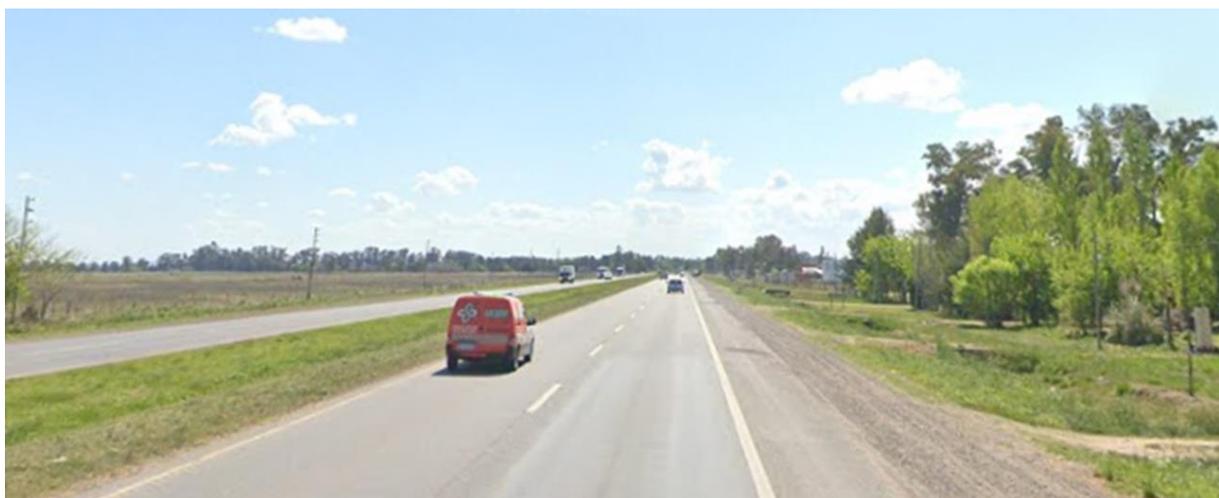
La traza presenta una geometría recta y configuración de doble calzada con dos carriles por mano, ascendente con sentido de circulación hacia la localidad de San Miguel del Monte, y descendente hacia la localidad de San Esteban. Sobre esta última ocurrió el suceso y a ella se referirán las siguientes descripciones.

La calzada presenta un ancho aproximado de 7,3 m. Junto al borde izquierdo de la calzada se observó un cantero central de pasto, mientras que contiguo al carril derecho se observó una banquina asfalto y tierra de 3,8 m.

Figura 3. Característica de la vía en dirección hacia la localidad de San Esteban. Fuente: [Google Maps](#), 2023

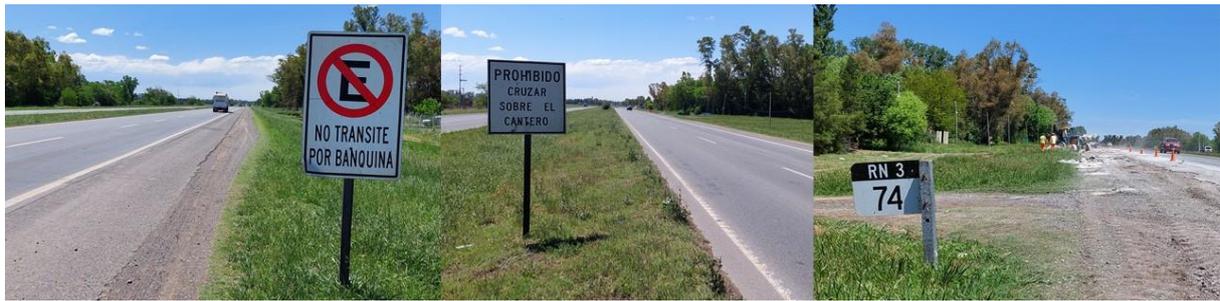
Respecto de la señalización horizontal, la calzada estaba delimitada a ambos lados por una línea blanca continua y línea blanca discontinua de separación de carriles, y como señalización vertical, se observó cartel de no circular por la banquina, no cruzar el cantero central e indicador del kilómetro 74.

Figura 4. Señalización del tramo en dirección hacia la localidad de San Esteban. Fuente: JST, 2023

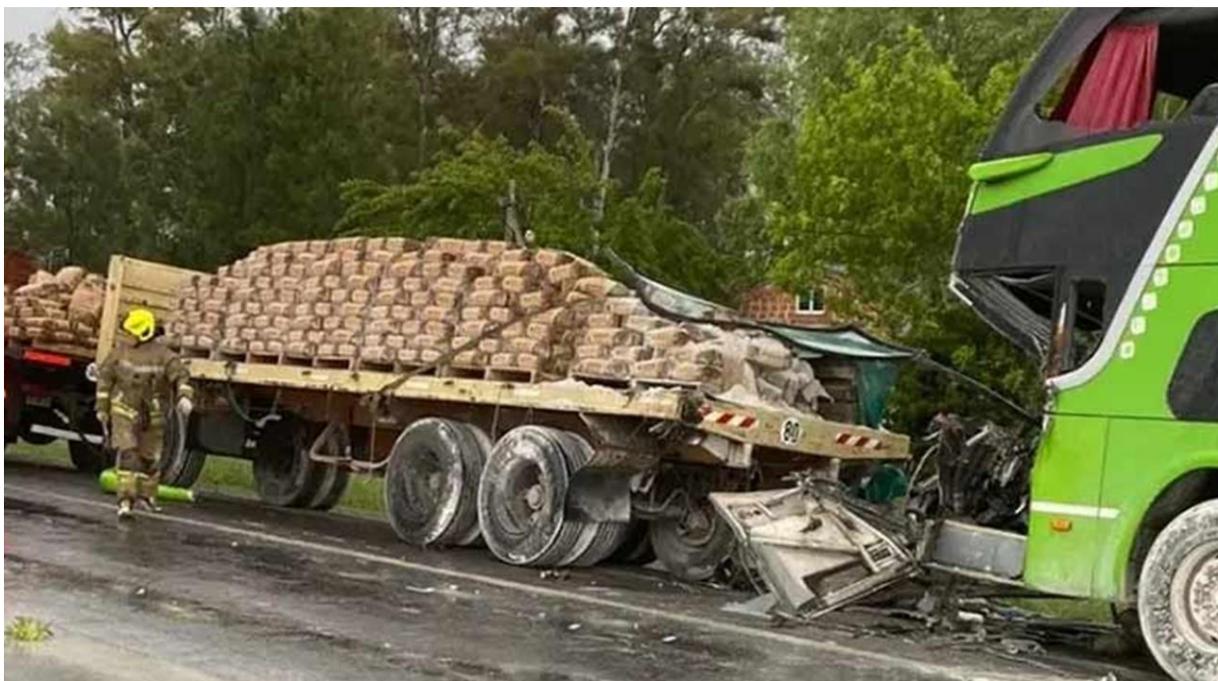
El acoplado presentó daños en el sector posterior con deformaciones en el paragolpes y guardabarros izquierdo.

Figura 7. Daños en el acoplado a causa de la colisión del Vehículo 2. Fuente: [Infocañuelas](#), 2023

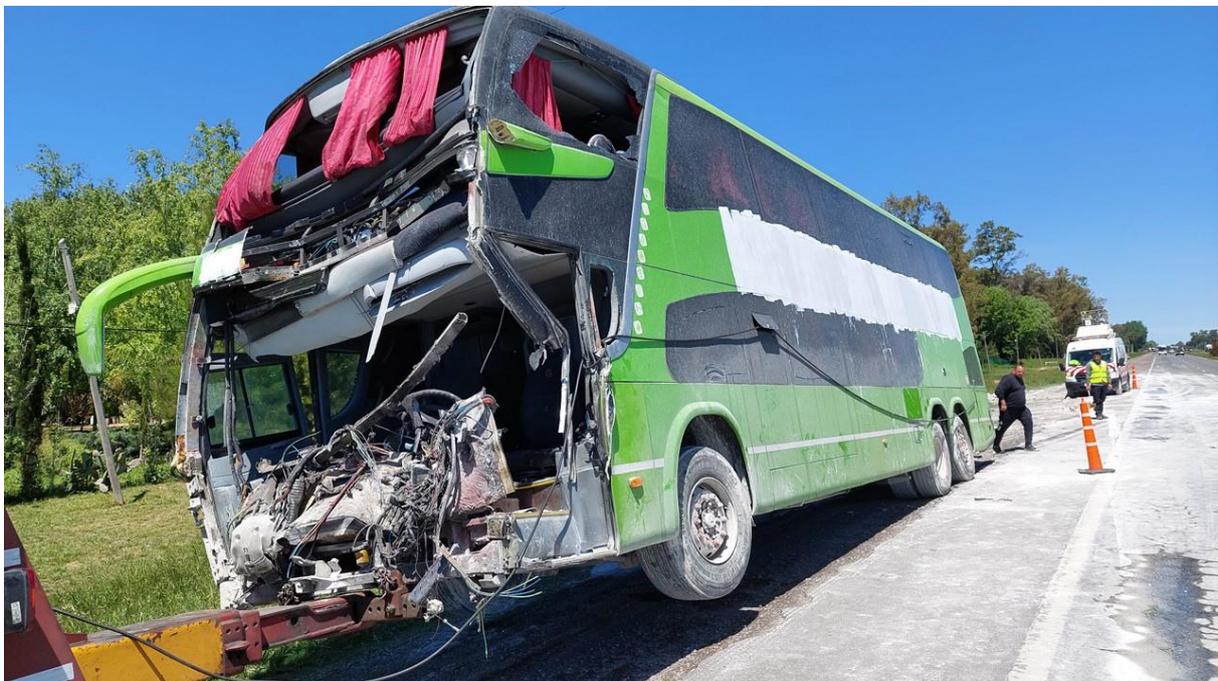
Los daños fueron originados por la resistencia estructural del acoplado del Vehículo 1 al ser colisionado. Se deformó la carrocería, rotura de parabrisas inferiores, superiores frontales, superior lateral izquierdo, rotura de faros, espejo retrovisor, puerta y ventanas superiores.

Figura 9. Daños en la totalidad del sector anterior del Vehículo 2. Fuente: JST, 2023

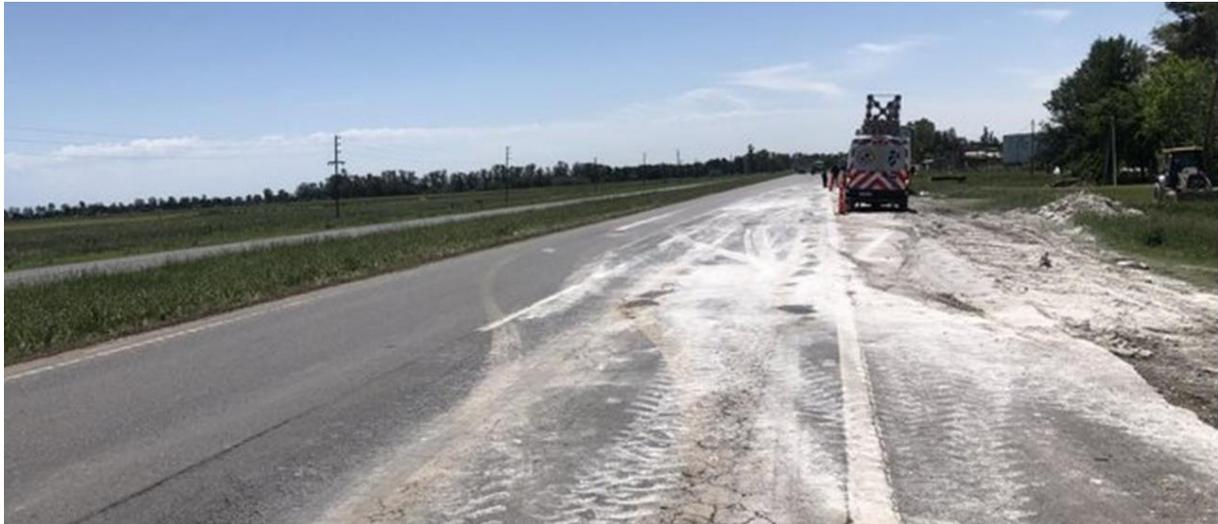
A la altura del kilómetro 74, el Vehículo 2 alcanzó e impactó con su sector anterior el sector posterior del Vehículo 1. La zona de colisión quedó determinada por el inicio de la diseminación de los restos de carga del Vehículo 1.

Figura 10. Sector donde comenzó el desprendimiento de carga del Vehículo 1. Fuente: JST, 2023

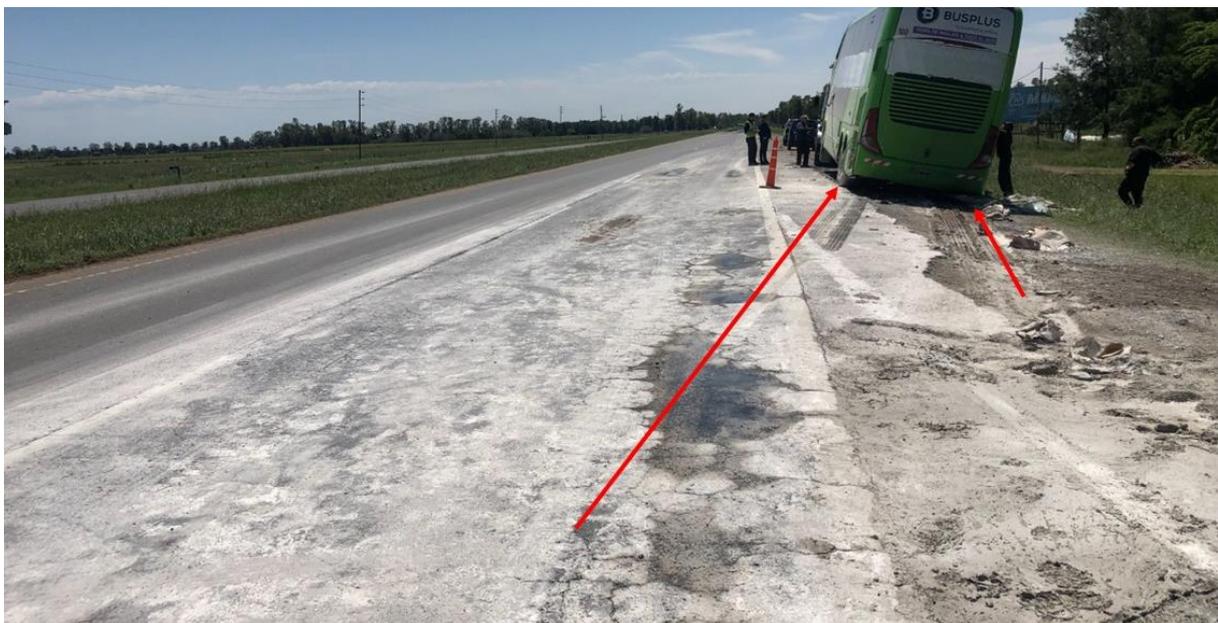
Luego de la colisión, ambos vehículos se trasladaron solidariamente por un espacio de 33 m en dirección hacia la banquina, donde finalizaron. La trayectoria se evidenció por una huella de frenada de 14,6 m.

Figura 11. Espacio donde inician las huellas poscolisión del Vehículo 2. Fuente: JST, 2023

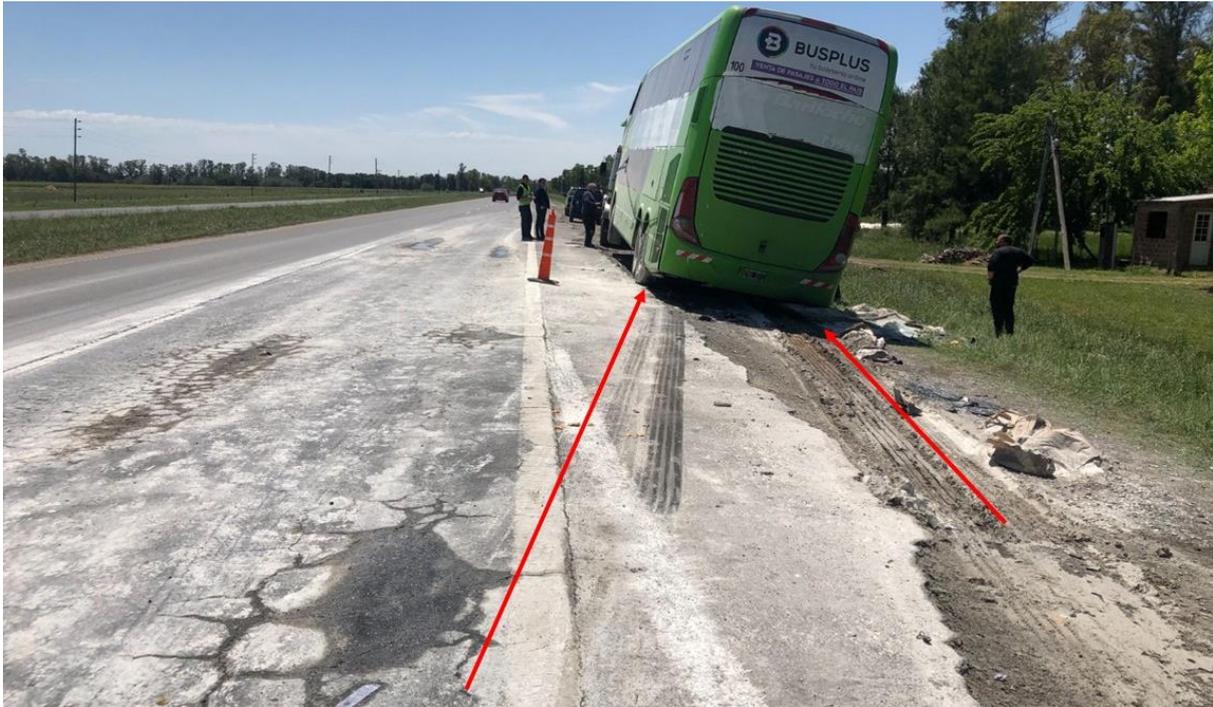
Figura 12. Lugar de la vía donde ingresaron a la banquina y zona de préstamo las huellas poscolisión del Vehículo 2. Fuente: JST, 2023
