## INFORME PRELIMINAR DE SUCESO AUTOMOTOR

Expediente: EX-2023-134049540- -APN-DNISAU#JST

Título: 192. IP. Pasajeros y cargas. Colisión múltiple. Fray Luis Beltrán. Santa Fe

Fecha y hora: 8 de noviembre de 2023 16:30 (UTC-3)

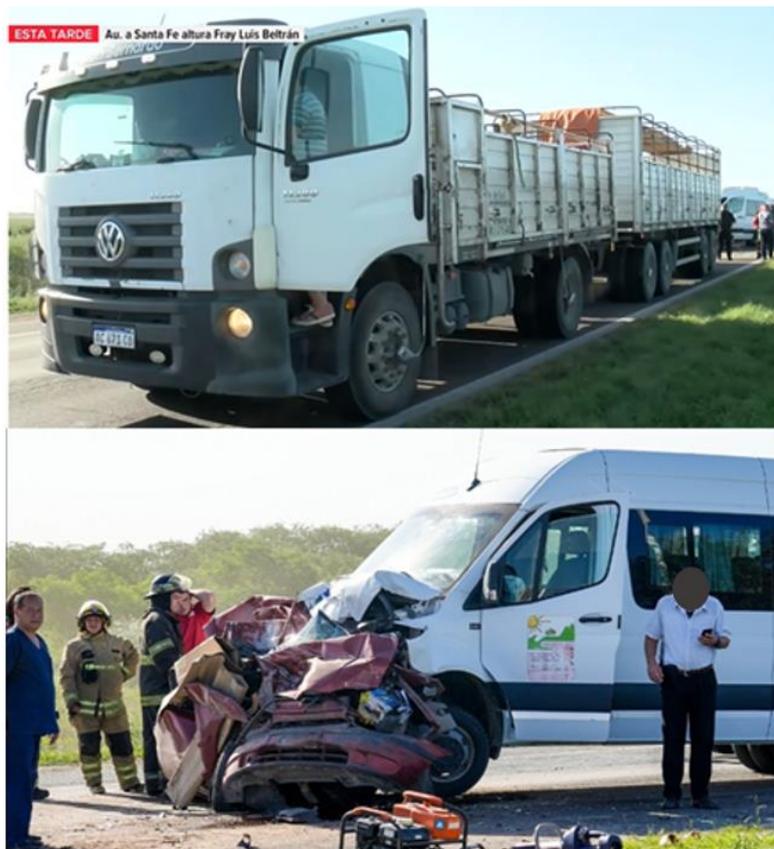
Figura 1. Vehículos 1, 2 y 3 luego del accidente. Fuente: [Rosario 3](#), 2023

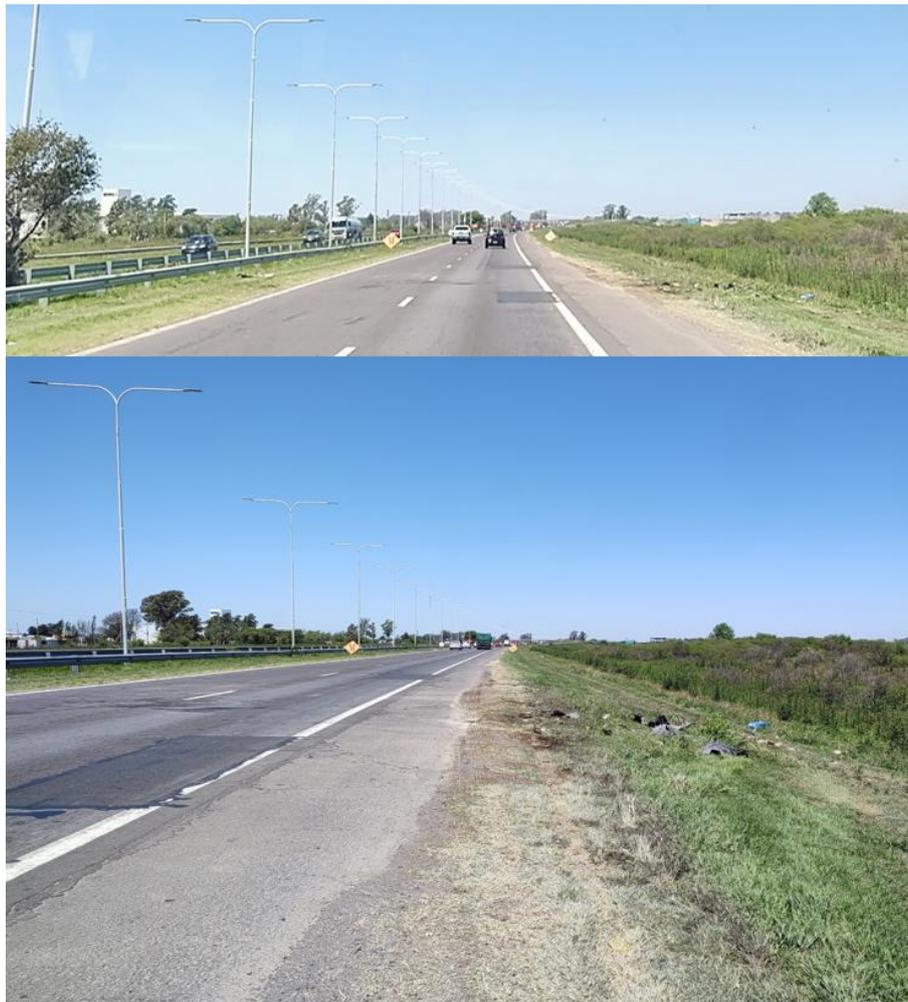
El suceso se produjo en un tramo recto de la autopista, con dos carriles por sentido de circulación y un cantero central. La calzada descendente con sentido hacia Rosario, donde ocurrieron los hechos investigados, es de pavimento de asfalto con un ancho aproximado de 7 m, con reparaciones (parches), grietas y desintegración de bordes. La banquina es de ancho variable, con desintegración de borde en las partes de asfalto. El costado de camino es de pasto, al igual que el cantero central que, a su vez, cuenta con barreras de contención lateral. El lugar posee luminaria emplazada sobre el cantero central, pero no se constató su funcionamiento, ya que el relevamiento se efectuó en horario diurno, al igual que la ocurrencia del accidente. No se registraron descalces en cercanías del lugar del accidente.

Figura 3. Lugar del suceso. Vista con sentido hacia Rosario. Fuente: JST, 2023

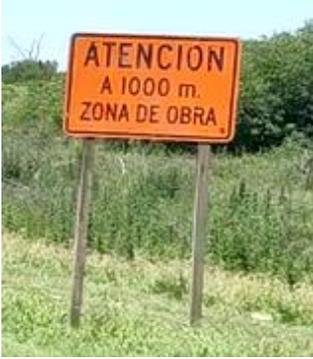
<p>Ubicadas al costado del carril externo e interno. A 650 m del lugar del suceso.</p>

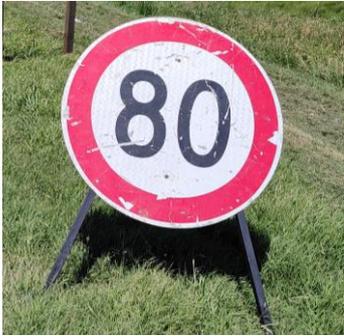
<p>Señalización de límite de velocidad. Ubicada a 3,50 m carril externo, con una altura de 1,15 m. A 256 m del lugar del suceso.</p>

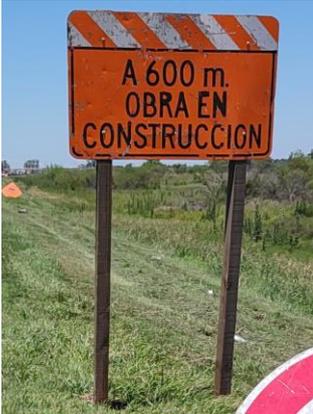
<p>Ubicadas al costado del carril externo e interno. Poseen aproximadamente 3,35 m de alto. A 251,2 m del lugar del suceso.</p>

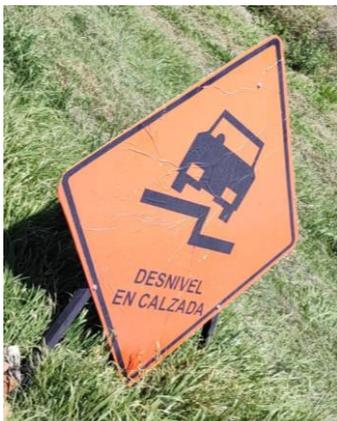
Señalización de desnivel en calzada, ubicada en el talud lindante al carril externo.

A 186,1 m del lugar del suceso.

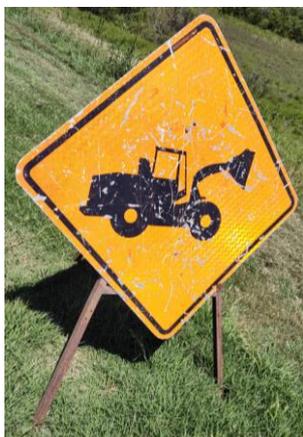
Señalización de equipo pesado en la vía, ubicada cerca de la banquina correspondiente al carril externo.

A 107,5 m del lugar del suceso.

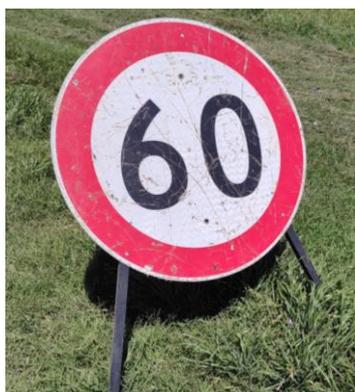
Señalización de límite de velocidad, ubicada a 2,90 m del carril externo.

A 36,1 m del lugar del suceso.

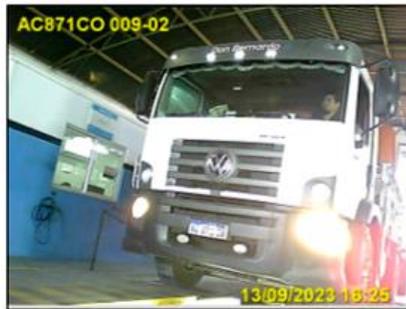
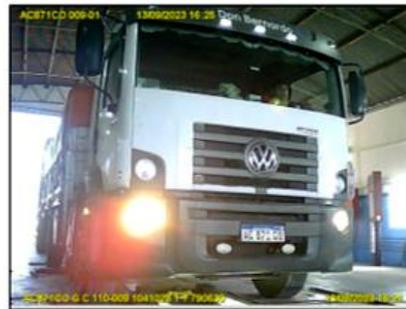
Código	Gravedad	Descripción	Observaciones
030504	L	Sistema de frenos > Tuberías Fijas, Tuberías Flexibles, Pulmones, Levas, Registros, Campanas, Discos, Mordazas, Guarniciones, Cintas, Abs/Ebs > Pérdida de aire o líquido hidráulico	TRASERO DERECHO
080702	L	Instrumentos y Accesorios > Lavaparabrisas y Limpiaparabrisas > Funcionamiento deficiente o escobilla/s deteriorada/s	
09030105	L	Carrocería > Vidrios de Seguridad > Parabrisas > Descripción libre	FISURA LEVE

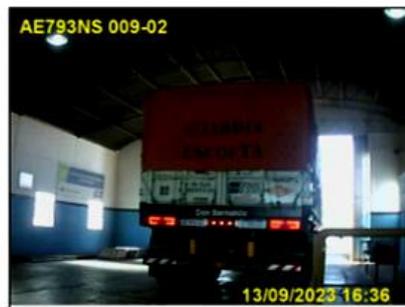
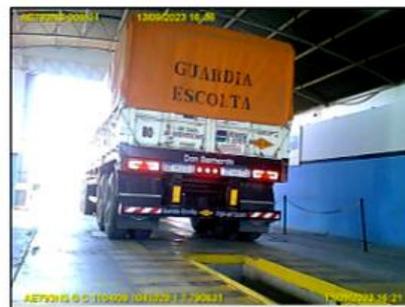
Figura 4. Fotovalidación RTO. Fuente: RTO, CENT, 2023

Código	Gravedad	Descripción	Observaciones
020603	L	Tren Delantero, Tren Trasero, Suspensión > Barras de Torsión, Estabilizadoras y Tensoras > Mal estado de bujes	TENSOR EJE 4 LADO IZQUIERDO
020802	L	Tren Delantero, Tren Trasero, Suspensión > Rótulas Punta de Ejes > Huelgo de rodamientos en puntas de eje	HOLGURA RODAMIENTOS EJE 1 Y 2 LADO DERECHO
060101	L	Neumáticos y Llantas > Neumáticos > Estado general, cortes, erosiones, recapados, abombamientos, envejecimiento	NEUMÁTICO EJE 4 LADO DERECHO INTERNO

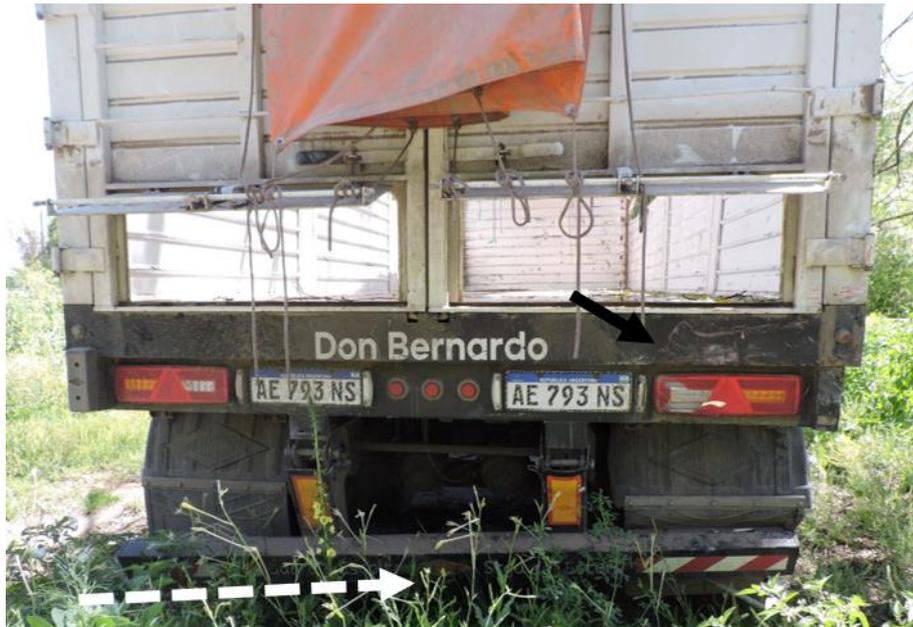
El camión tractor no presentó daños visibles. El acoplado sufrió compresión del paragolpes en la parte posterior derecha, rotura de la luminaria posterior derecha y transferencia de pintura en el sector posterior derecho.

Figura 5. Visualización de daños en el Vehículo 2. Fuente: JST, 2023

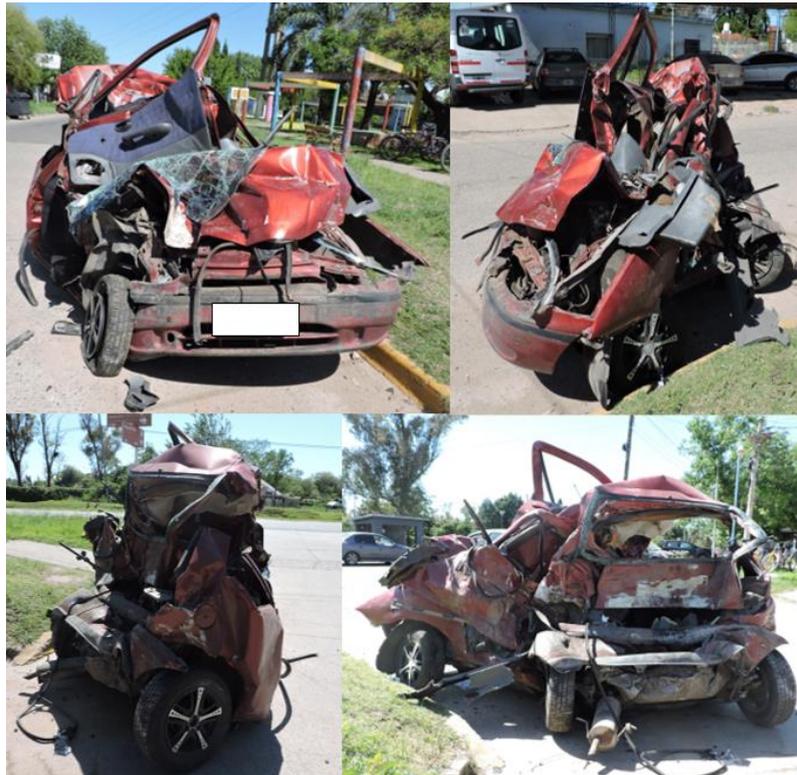
El automóvil sufrió deformación en toda su estructura por compresión longitudinal. Además, rotura de vidrios, luces, ejes y neumáticos.

Figura 6. Visualización de daños en el Vehículo 2. Fuente: JST, 2023

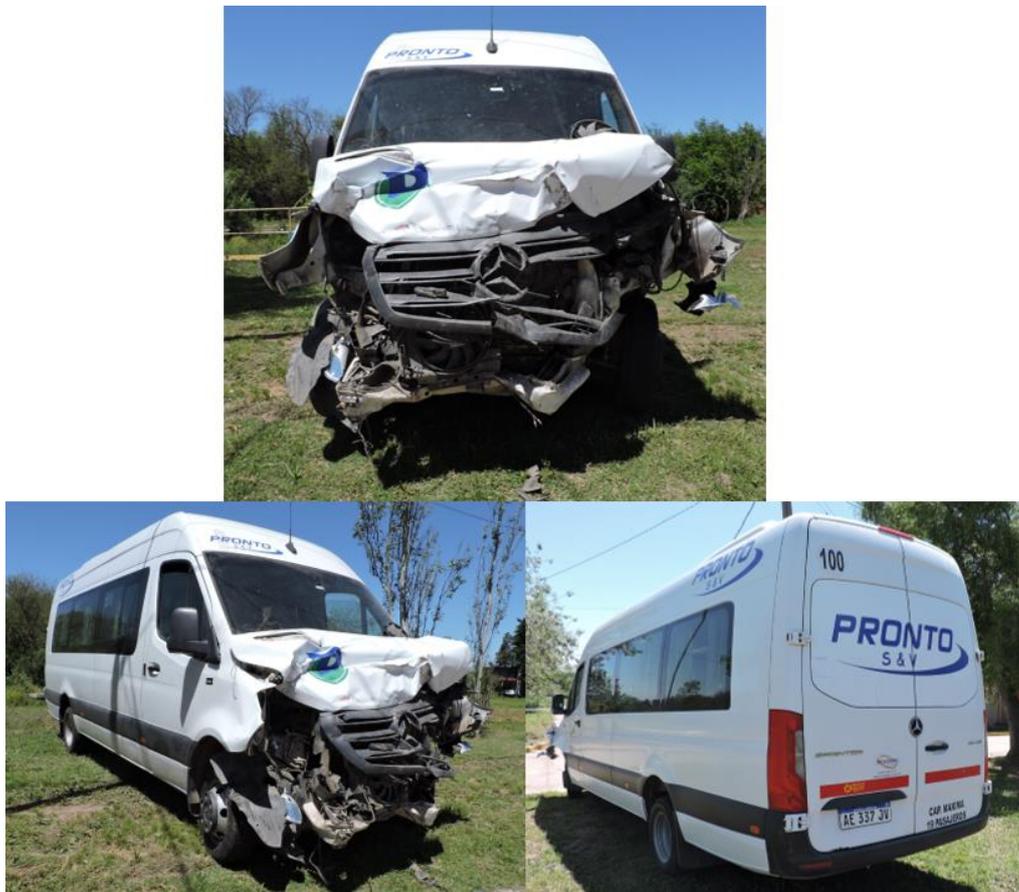
Presentó daños en la parte anterior, con deformación de mayor incidencia de izquierda a derecha y alcance máximo hasta la altura del parabrisas.

Figura 8. Visualización de daños en el Vehículo 3. Fuente: JST, 2023

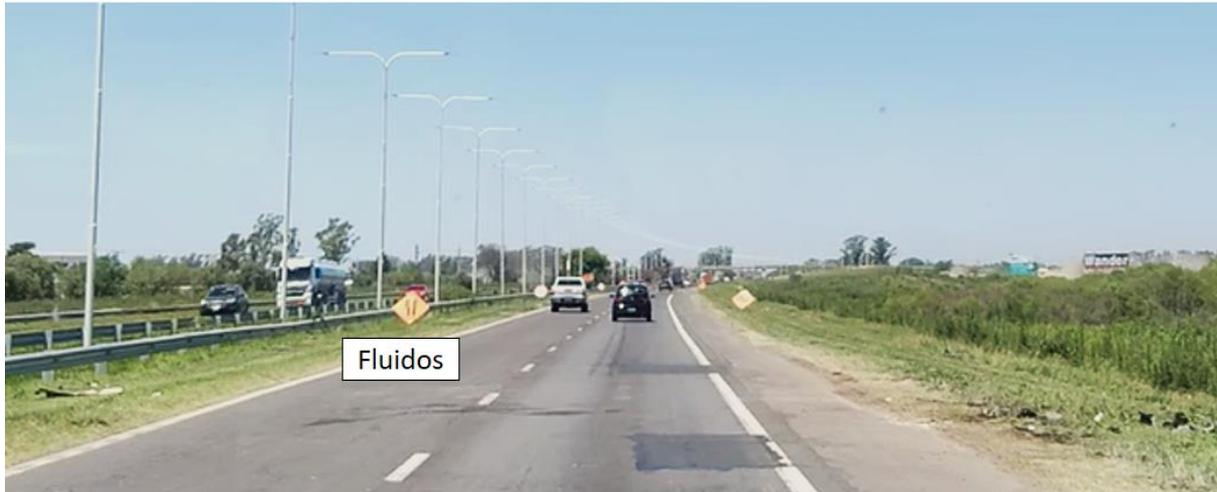
Figura 9. Fluidos en la calzada. Fuente: JST, 2023

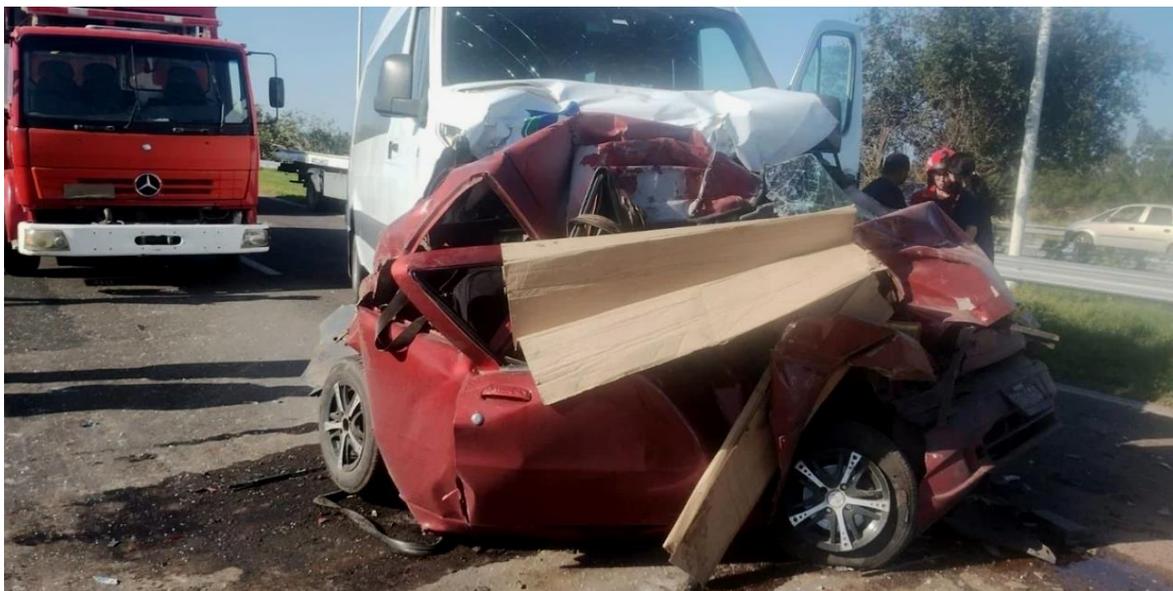
Finalmente, luego del impacto, el Vehículo 1 detuvo su marcha sobre el carril interno. La posición final del Vehículo 2 fue sobre la calzada, con su frente hacia el cantero central (cardinal este). Por su parte, el Vehículo 3 quedó también sobre calzada, levemente oblicuo, con su parte posterior hacia el cantero central.

Figura 10. Vehículos 2 y 3 luego de la colisión. Fuente: [El Litoral](#), 2023
