Informe preliminar

Expediente: EX-2023-136958483- -APN-DNISAU#JST

Título: 193. IP. Pasajeros. Choque. Miguel Ortiz. Salta

Dirección Nacional de Investigación de Sucesos Automotores

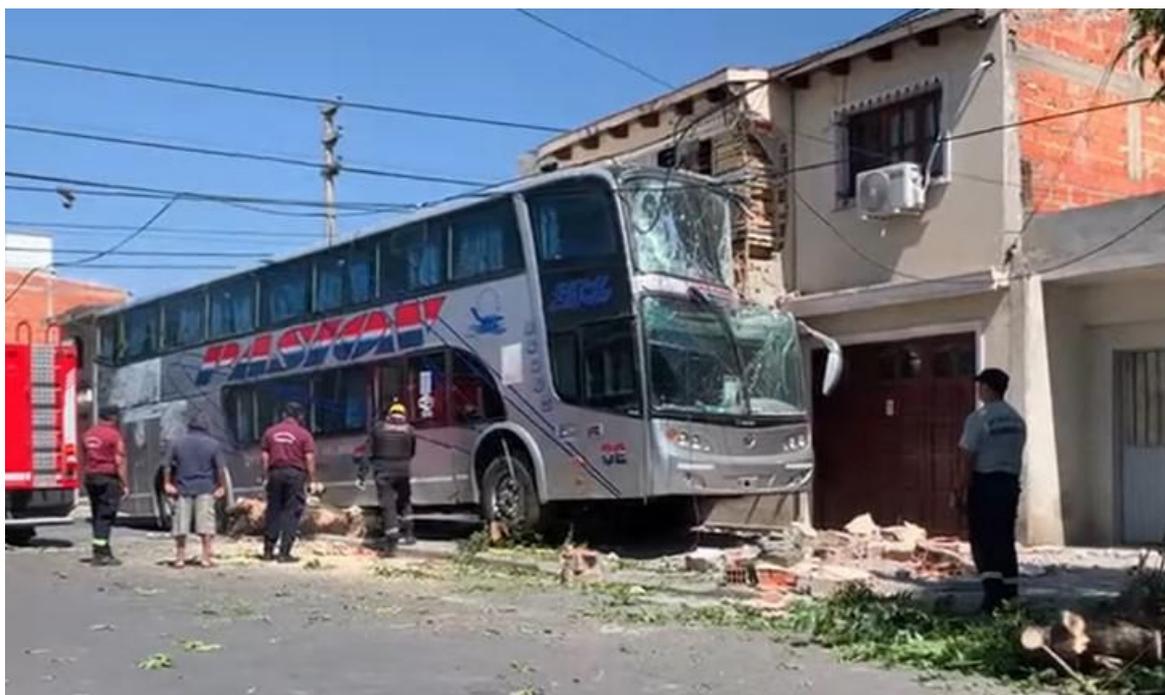
Figura 1. Vista desde calle Matienzo de la posición final del ómnibus después del choque. Fuente: [Diario digital Informat Salta](#), 2023

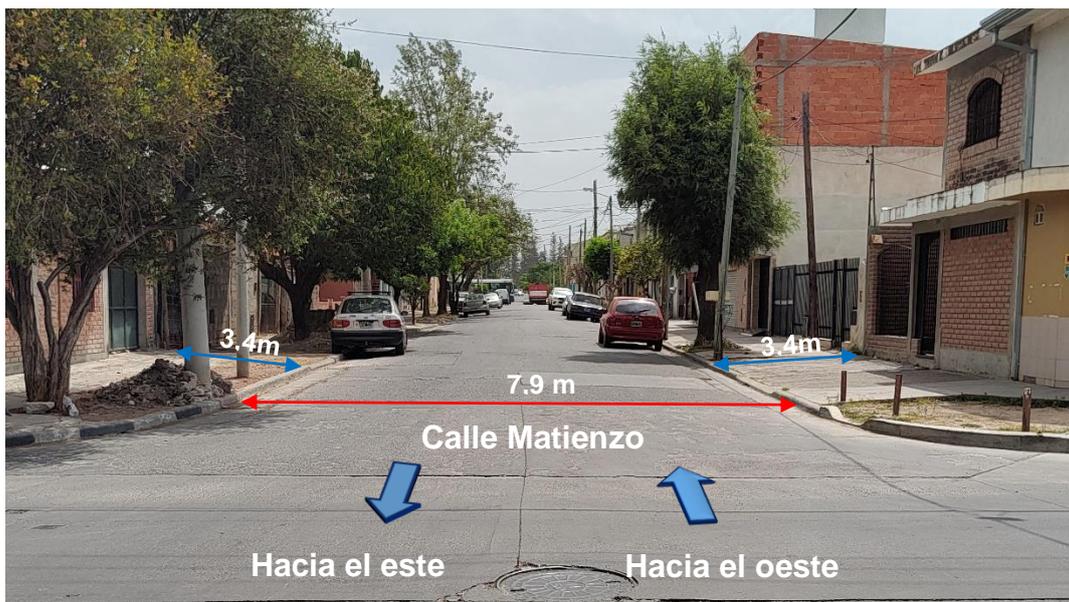
Señalización: no se observó señalización horizontal ni vertical en ninguno de los sentidos, previo a la intersección de las calles.

Figura 3. Calle Matienzo desde el centro de la intersección con vista este a oeste. Fuente: JST, 2023

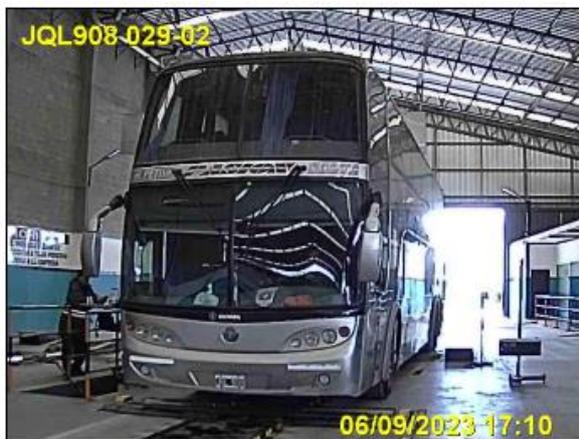
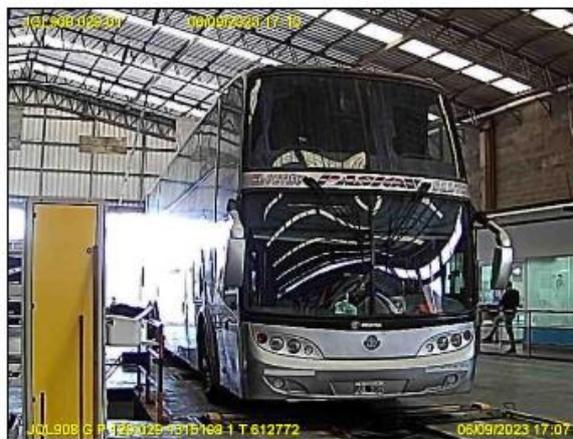
Código	Gravedad	Descripción	Observaciones
010401	L	Sistema de Dirección > Barras, Brazos y Amortiguadores de Dirección > Extremos de dirección - Rótulas con juego	juego en extremo lado derecho barra larga

Figura 4. Fotovalidación de RTO del Vehículo 1 y anomalías detectadas. Fuente: RTO, CENT, 2023

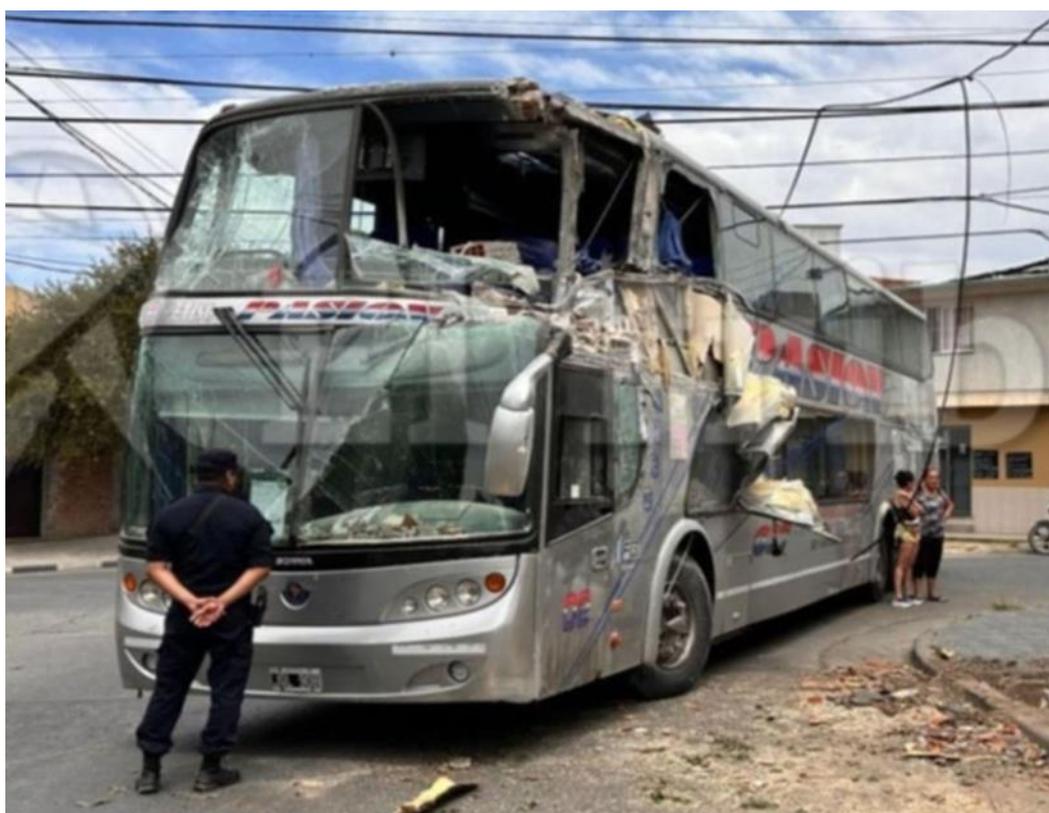
Los daños se localizan en las partes frontal y lateral izquierdo del vehículo, con deformaciones por impacto en el sector superior de la carrocería (piso y techo), con rotura y desprendimiento del parabrisas delantero superior y ventanas laterales, desprendimiento parcial de espejo retrovisor izquierdo, fracturas en parabrisas de piso inferior y marcas de arrastre de fricción en sector izquierdo de carrocería con sentido de adelante hacia atrás.

Figura 5. Daños en el Vehículo 1. Fuente: [El Tribuno Salta](#), 2023

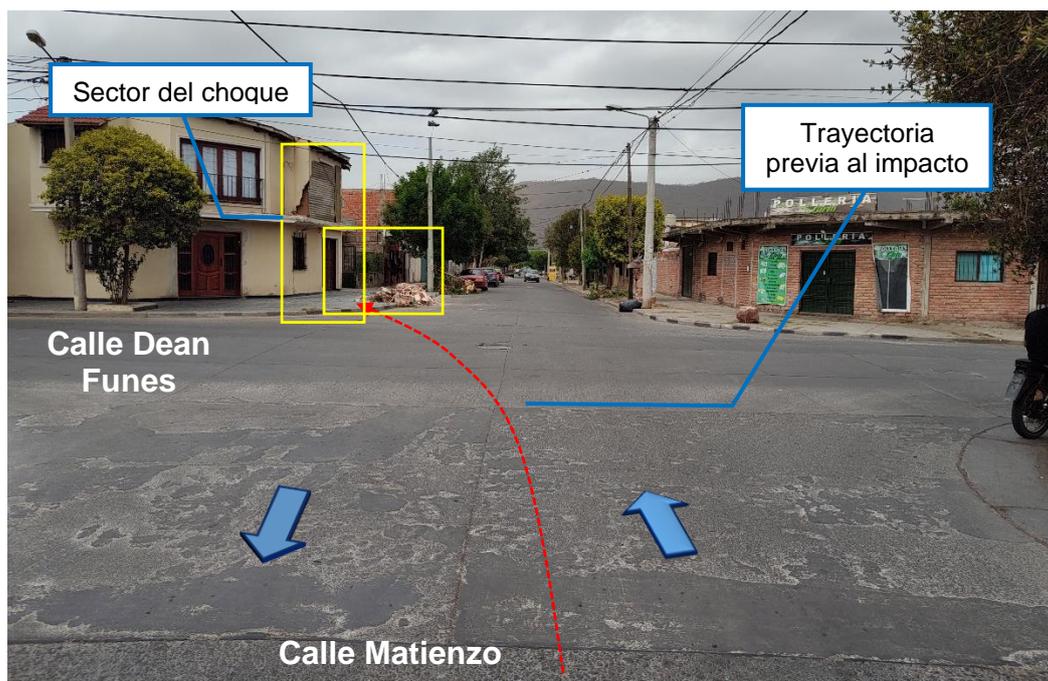
Luego, impactó con su parte anterior izquierda un árbol, un poste del tendido eléctrico y la edificación de la planta superior de una casa, situada en Matienzo 598. Los impactos tuvieron lugar en la esquina del referido cruce (ver Figura 6). Producto del choque, el ómnibus doble piso quedó encastrado en la edificación del inmueble, sobre sus ruedas y con su frente hacia el este (ver Figura 7).

Figura 6. Trayectoria del ómnibus hasta el sitio del choque. Fuente: JST, 2023

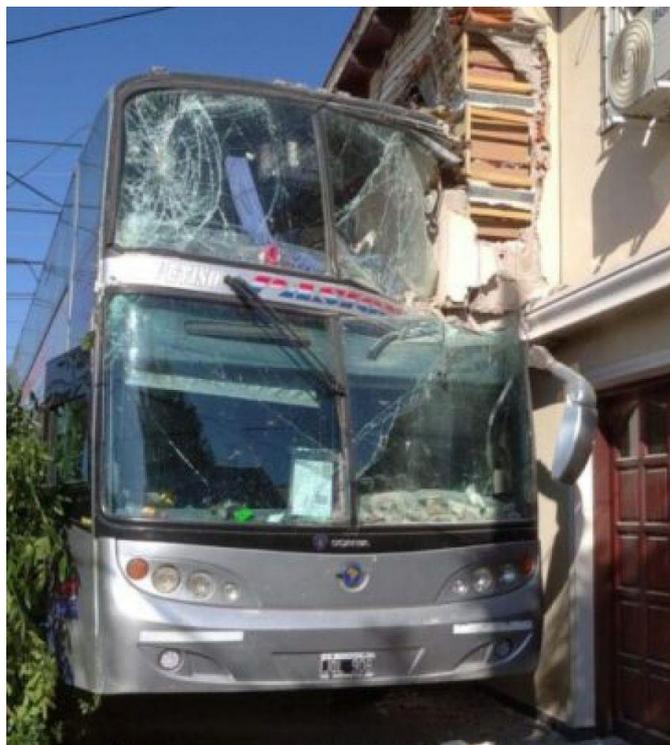
Figura 7. Posición final del ómnibus encastado en la estructura edilicia producto del choque. Fuente: [Diario digital Ahora Salta](#), 2023
