Informe preliminar

Suceso: accidente

Título: 194. IP. Cargas. Colisión múltiple. General Rodríguez.
Buenos Aires

Fecha y hora: 15 de noviembre de 2023 5:40 (UTC-3)

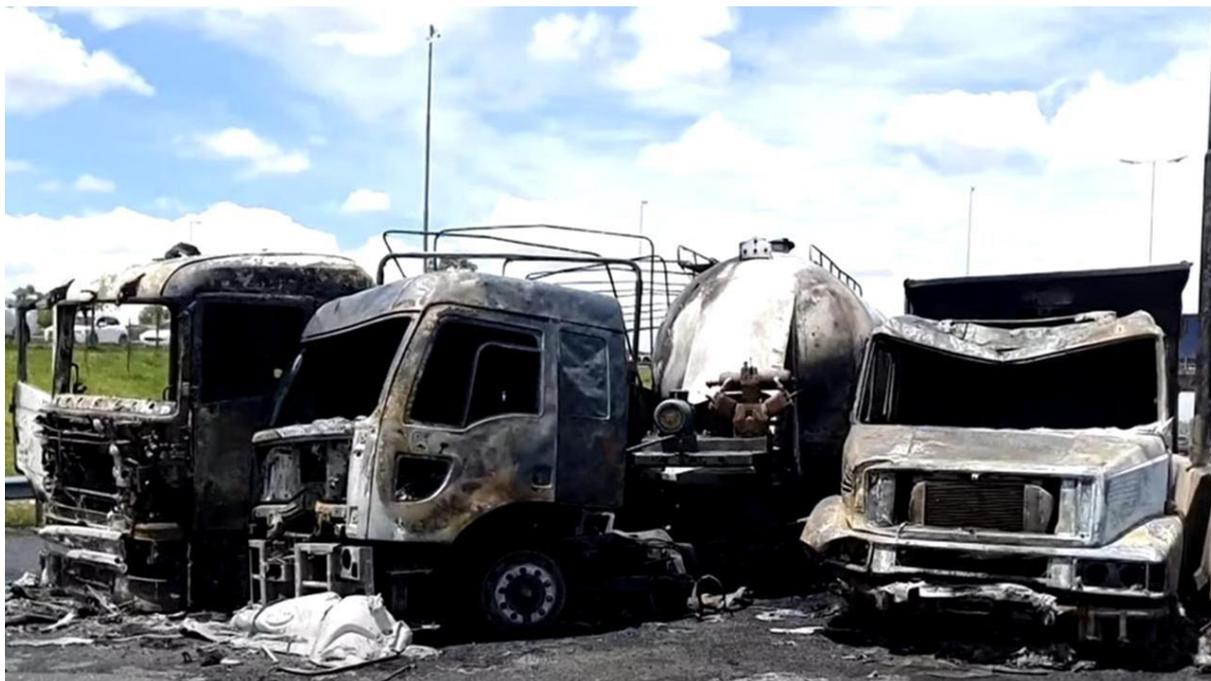
Figura 1. Posiciones finales de los vehículos. Fuente: [Infobae](#), 2023

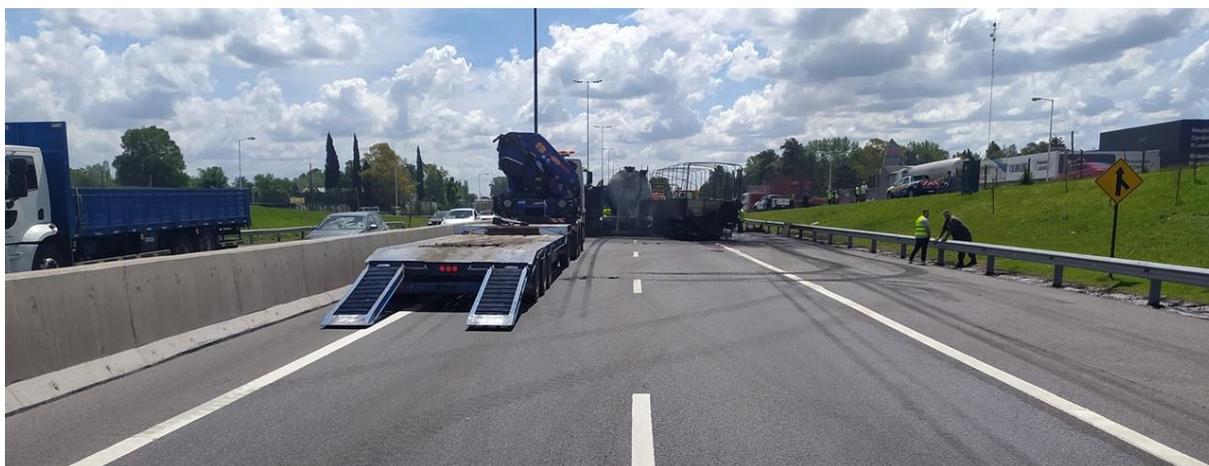
La traza presenta una geometría recta y configuración de doble calzada con dos carriles por mano. La de kilometraje descendente corresponde al sentido de circulación hacia la localidad de Moreno, y la ascendente hacia la localidad de Luján. Sobre esta última ocurrió el suceso y a ella se referirán las siguientes descripciones.

La calzada presenta un ancho aproximado de 7,3 m. Junto al borde izquierdo de la calzada se observó una banquina de un ancho variable de 1,3 m a 1,6 m y una barrera de contención rígida, mientras que junto al carril derecho se observó una banquina asfaltada de 5,4 m y una barrera de contención semirrígida.

Figura 3. Característica de la vía en dirección hacia la localidad de Luján. Fuente: JST, 2023

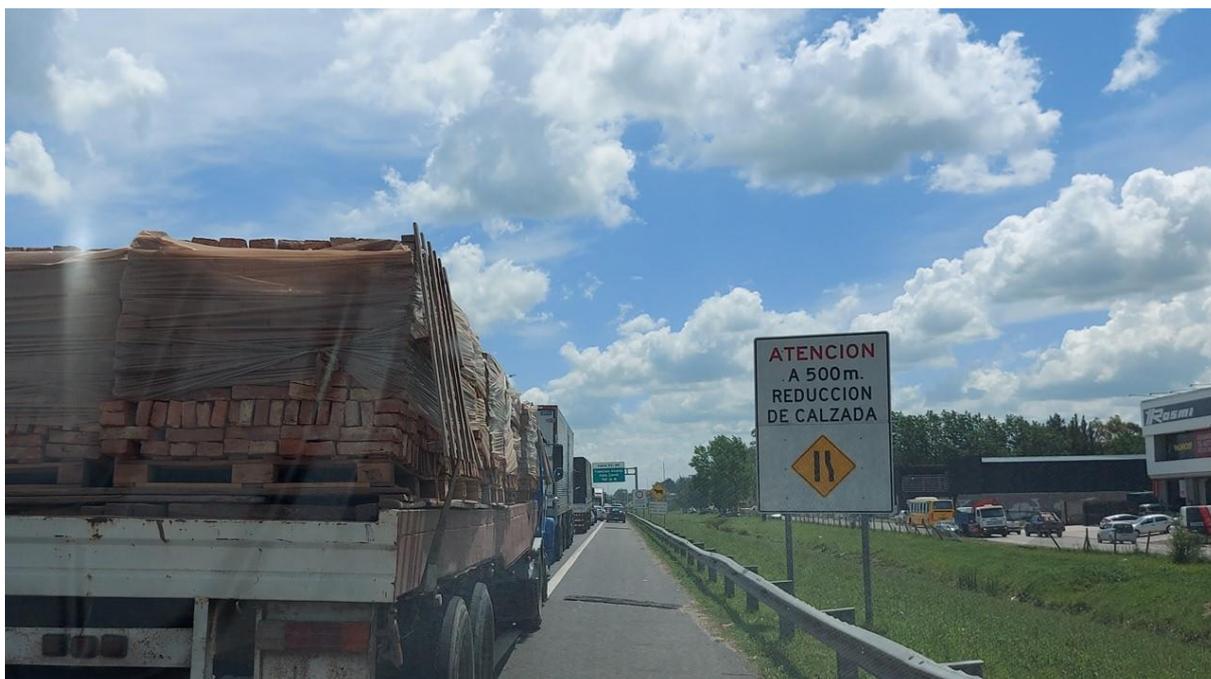
Respecto de la señalización horizontal, la calzada estaba delimitada en sus márgenes laterales por línea blanca continua y línea blanca discontinua de separación de carriles. Como señalización vertical relevante previa al lugar del suceso, se observó cartel de reducción de calzada a 750 metros aproximadamente.

Figura 4. Señalización de reducción de calzada del tramo en dirección hacia la localidad de Luján.

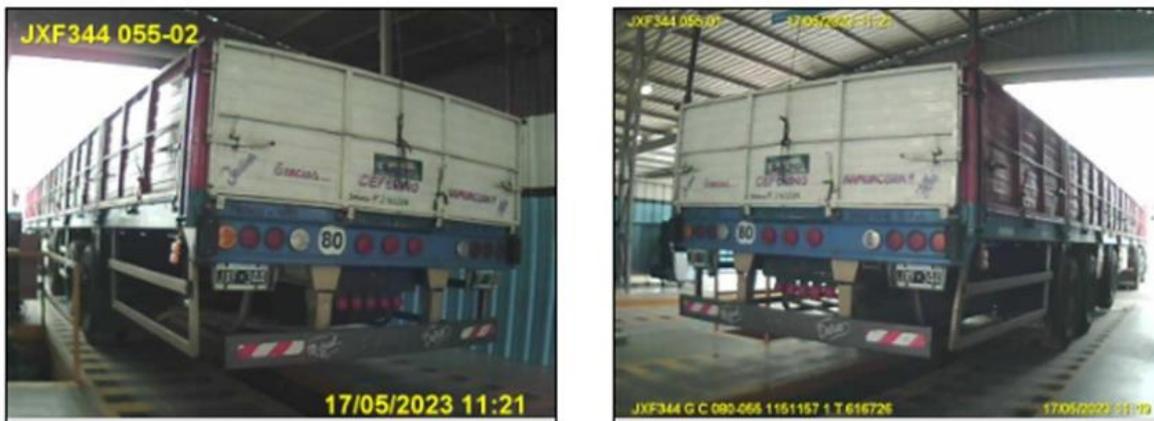
Figura 6. Fotovalidación del semirremolque dominio JXF344 al momento de la última revisión. Fuente: RTO, CENT, 2023

Código	Gravedad	Descripción	Observaciones
020605	L	Tren Delantero, Tren Trasero, Suspensión > Barras de Torsión, Estabilizadoras y Tensoras > Tensor, bujes con juego	Tensor, bujes con juego
020802	L	Tren Delantero, Tren Trasero, Suspensión > Rótulas Punta de Ejes > Huelgo de rodamientos en puntas de eje	Huelgo de rodamientos

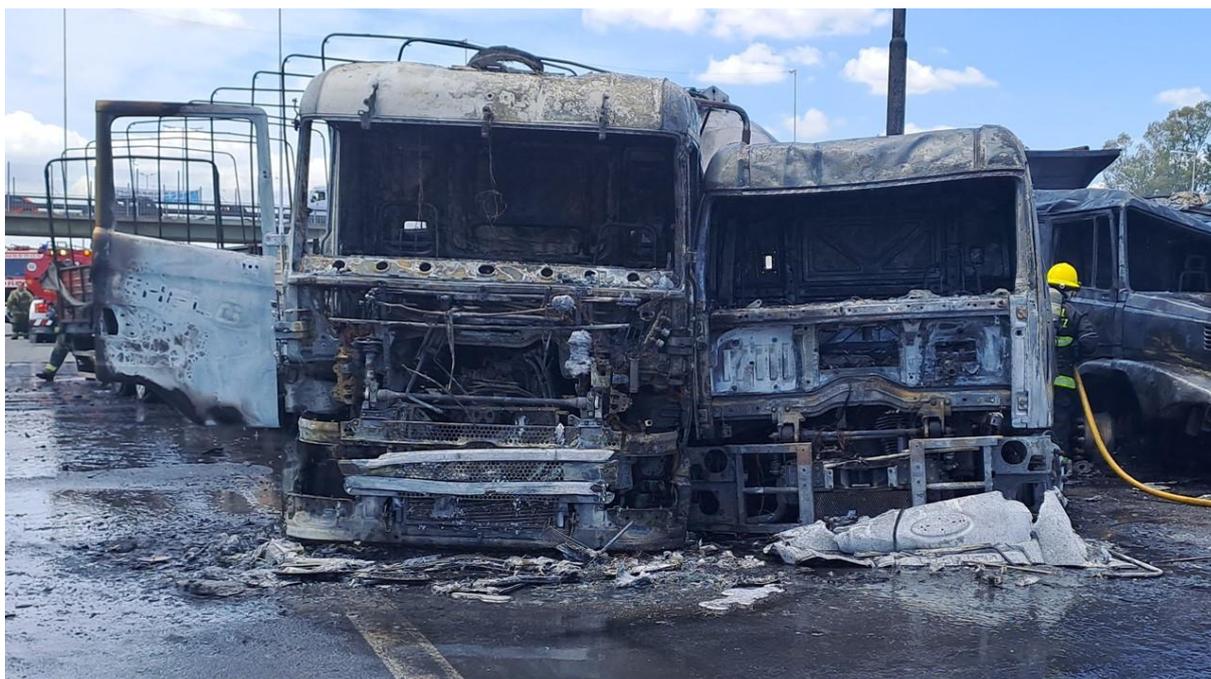
El Vehículo 1 presentó daños en toda su estructura a causa del incendio que se generó luego de las colisiones. Sobre el lateral izquierdo se observaron deformaciones que fueron generadas por el contacto con el Vehículo 2. El semirremolque presentó daños ocasionados por el incendio posimpacto.

Figura 7. Daños en el Vehículo 1 producto de la colisión y posterior incendio. Fuente: Autopistas del Oeste, 2023

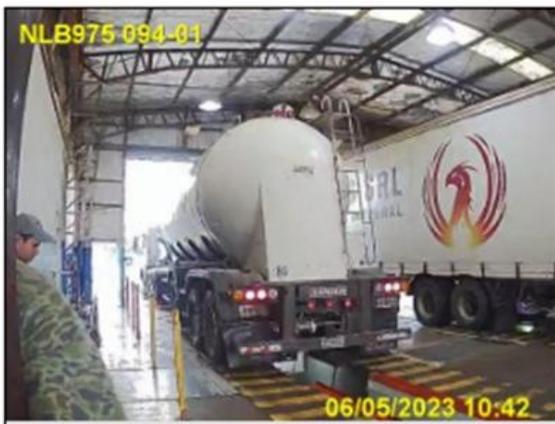
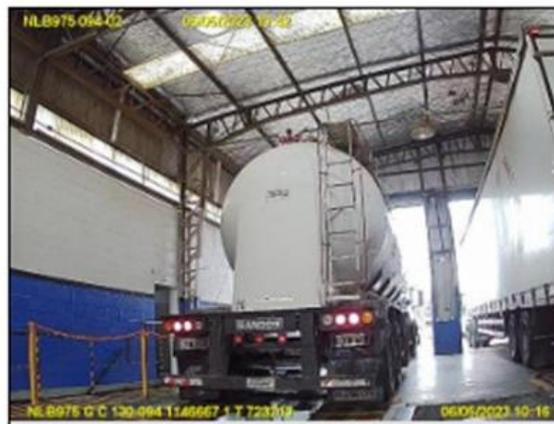
Figura 9. Fotovalidación del semirremolque dominio NLB975 al momento de la última revisión.

Código	Gravedad	Descripción	Observaciones
09010101	L	Carrocería > Exterior > Exterior General - Publicidad > Pintura en mal estado y/o presencia de corrosión	
10010302	L	Letreros e Indicadores > Letreros e Indicadores Exteriores > Placas o Bandas Retrorreflectivas > Estado deficiente y/o ubicación inadecuada

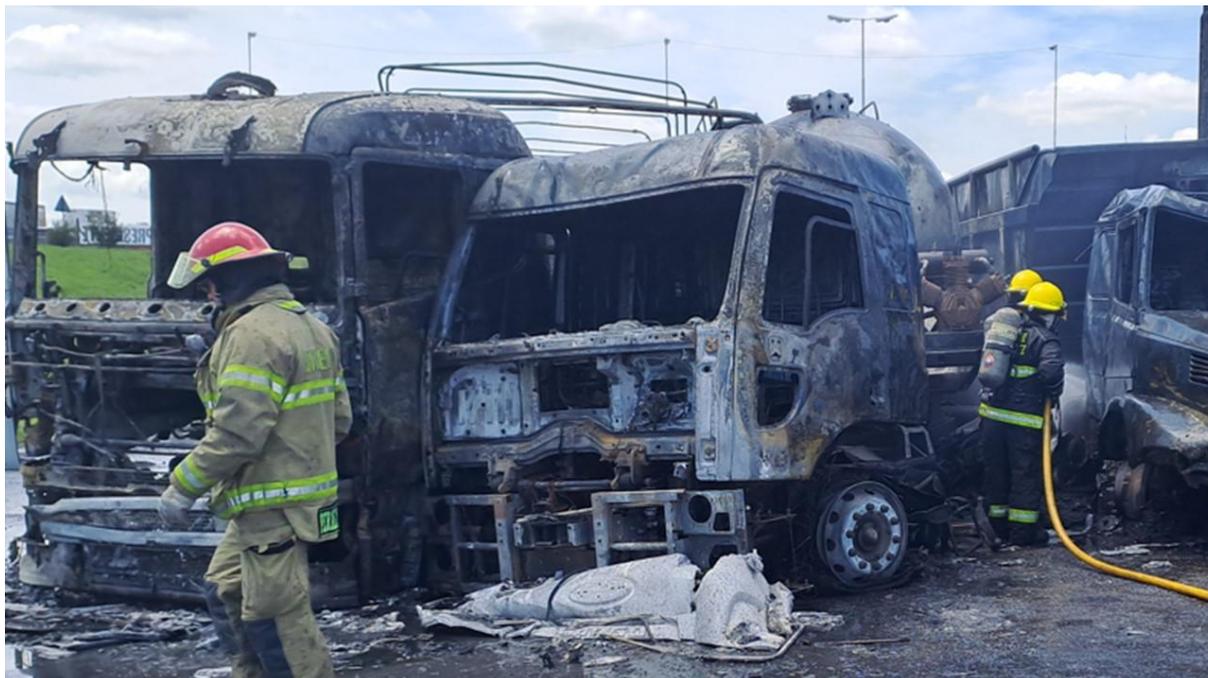
El Vehículo 2 presentó daños en toda su estructura producto del incendio que se generó luego de las colisiones. Sobre el lateral derecho se observaron deformaciones que fueron generadas por el contacto con el Vehículo 1. El semirremolque presentó daños ocasionados por el incendio posimpacto.

Figura 10. Daños en el lateral derecho del Vehículo 2 producto de la colisión, y en el resto de la estructura producto del posterior incendio. Fuente: Autopistas del Oeste, 2023

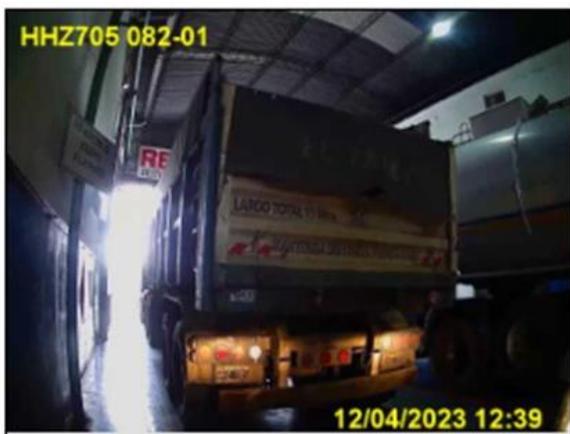
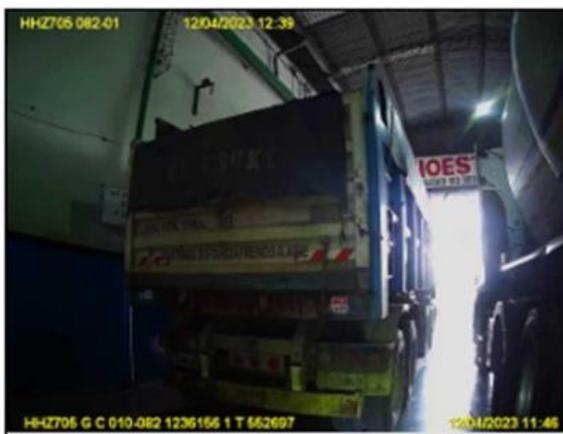
Figura 12. Fotovalidación del semirremolque dominio HHZ705 al momento de la última revisión.

Código	Gravedad	Descripción	Observaciones
010603	L	Sistema de Dirección > Ángulo de giro de ruedas, perno y bujes de punta de eje > Punta eje: estado. Holgura y estado de perno y buje	1 EJE AMBOS LADOS MASAS CON JUEGO
020605	L	Tren Delantero, Tren Trasero, Suspensión > Barras de Torsión, Estabilizadoras y Tensoras > Tensor, bujes con juego	2DO Y 3ER EJE TENSORES CON JUEGO

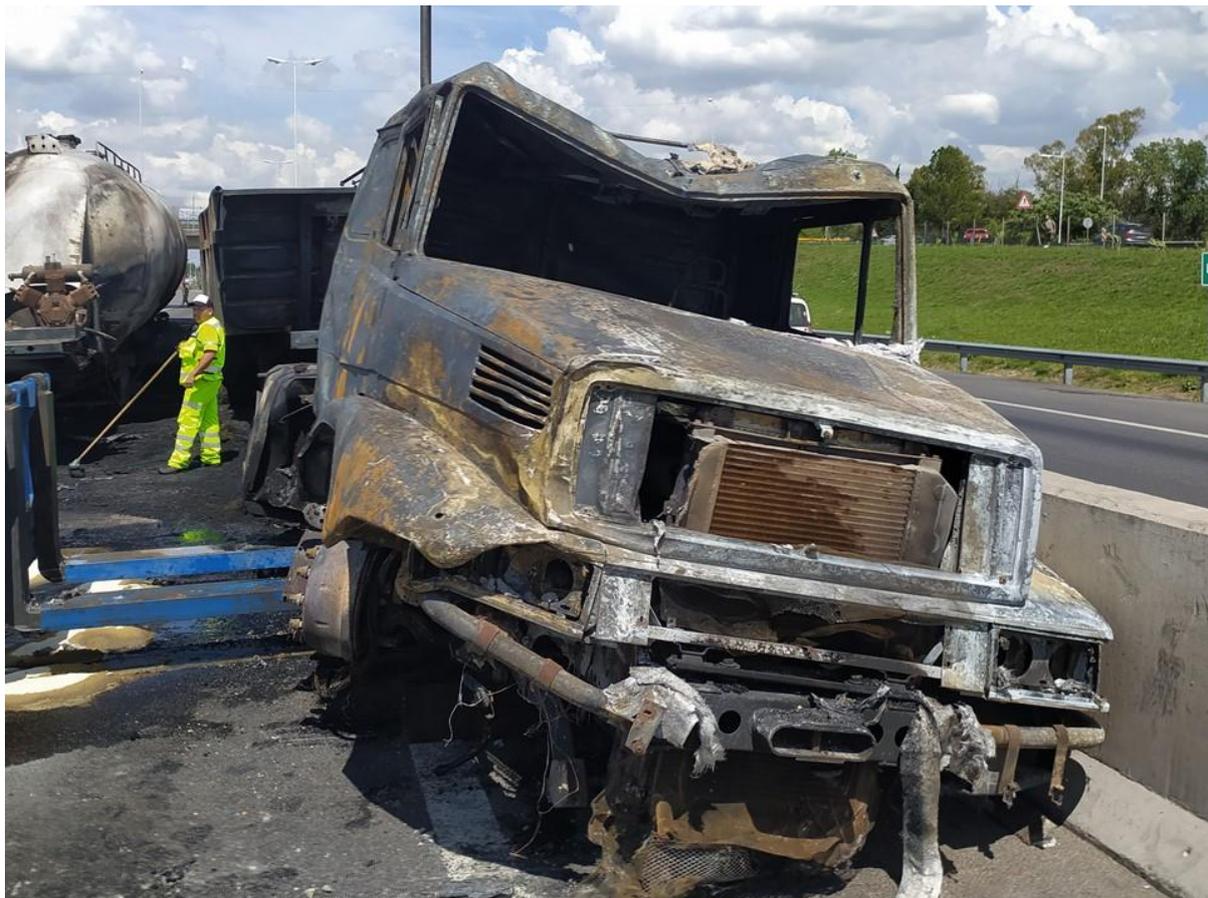
El Vehículo 3 presentó daños en toda su estructura producto del incendio que se generó luego de las colisiones. Sobre el lateral derecho se observaron deformaciones que fueron generadas por el contacto con el Vehículo 2. El semirremolque presentó daños ocasionados por el incendio posimpacto.

Figura 13. Daños en el sector anterior, tercio derecho, del Vehículo 3, producto de la colisión con el Vehículo 2, y en resto de la estructura producto del posterior incendio. Fuente: Autopistas del Oeste, 2023

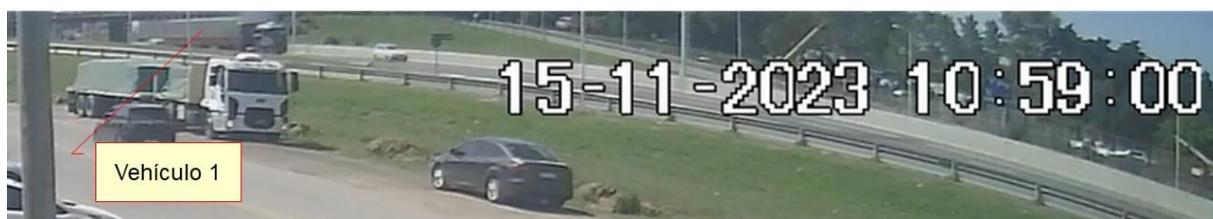
Figura 16. Etapa en la que se detuvo el Vehículo 1. Fuente: Cámara de seguridad privada, 2023

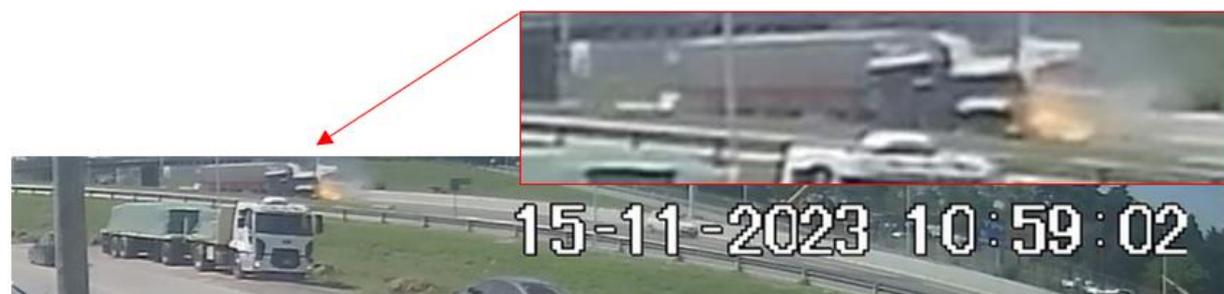
Figura 17. Impacto entre vehículos y comienzo del incendio. Fuente: Cámara de seguridad privada, 2023

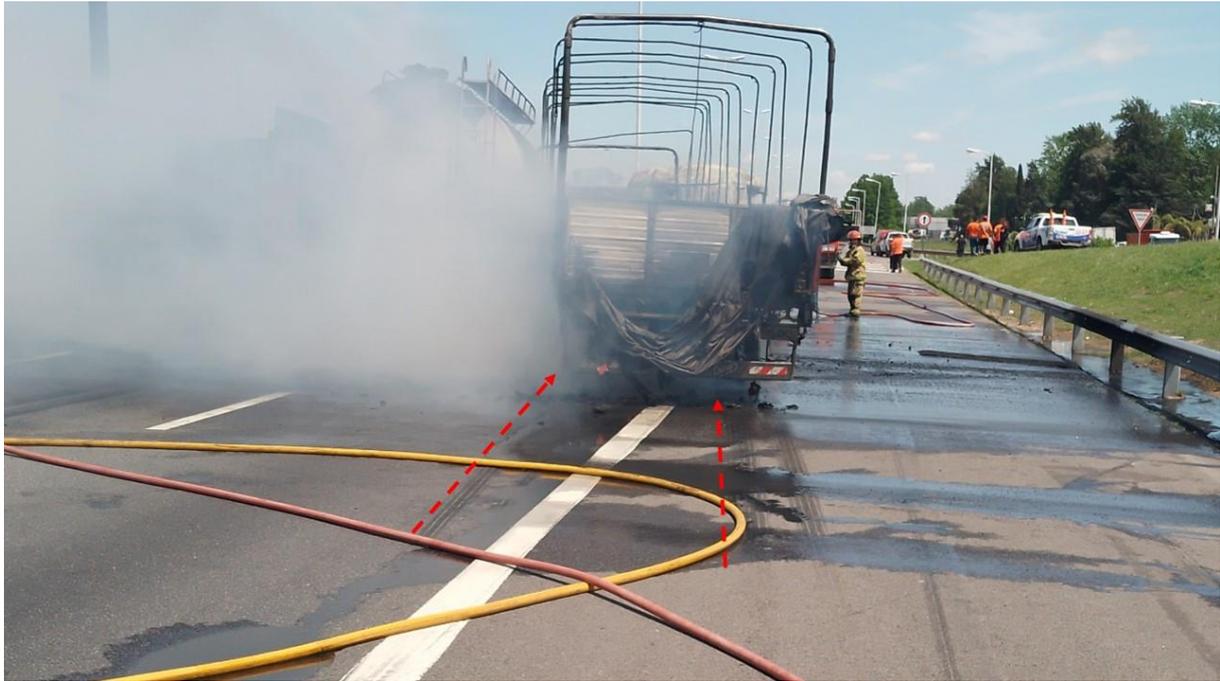
Se relevaron huellas de frenado precolisión del Vehículo 1, donde las huellas duales del neumático derecho se orientaron desde la banquina hacia el carril derecho (ver Figura 18) y las huellas duales del Vehículo 3 sobre el carril izquierdo (ver Figura 19).

Figura 18. Huella de frenado del Vehículo 1. Fuente: Autopista del Oeste, 2023

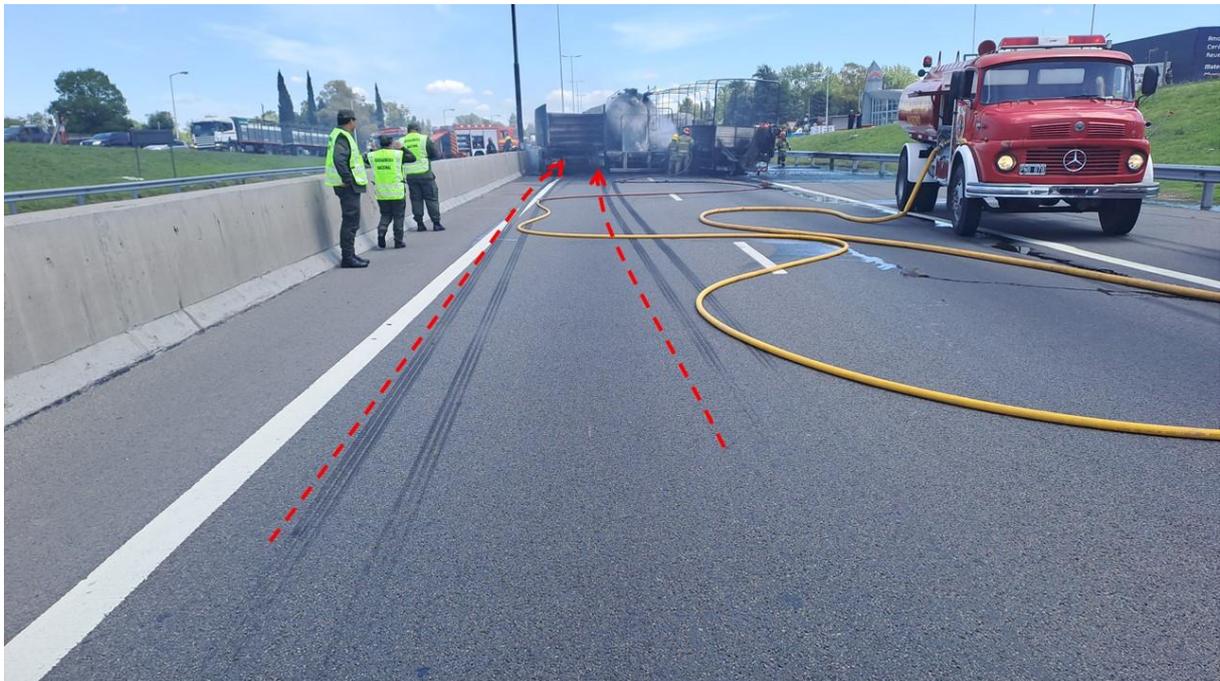
Figura 19. Huella de frenado del Vehículo 3. Fuente: Autopista del Oeste, 2023

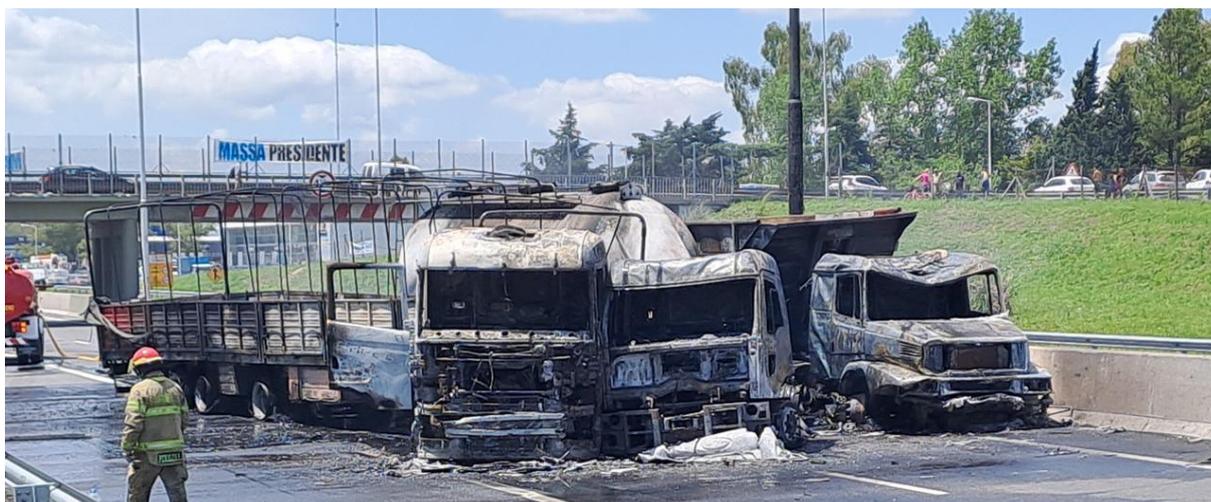
Luego de las colisiones comenzó un incendio que afectó a los vehículos. Posterior a los impactos, los vehículos obtuvieron sus posiciones finales de manera solidaria y paralelos, ocupando ambos carriles, banquina izquierda completa y derecha parcial.

Figura 20. Posiciones finales de los vehículos. Fuente: Autopista del Oeste, 2023
