Informe preliminar

Expediente: EX-2023-138842453- -APN-DNISAU#JST

Título: 195. IP. Cargas. Choque. Antelo. Entre Ríos

Dirección Nacional de Investigación de Sucesos Automotores

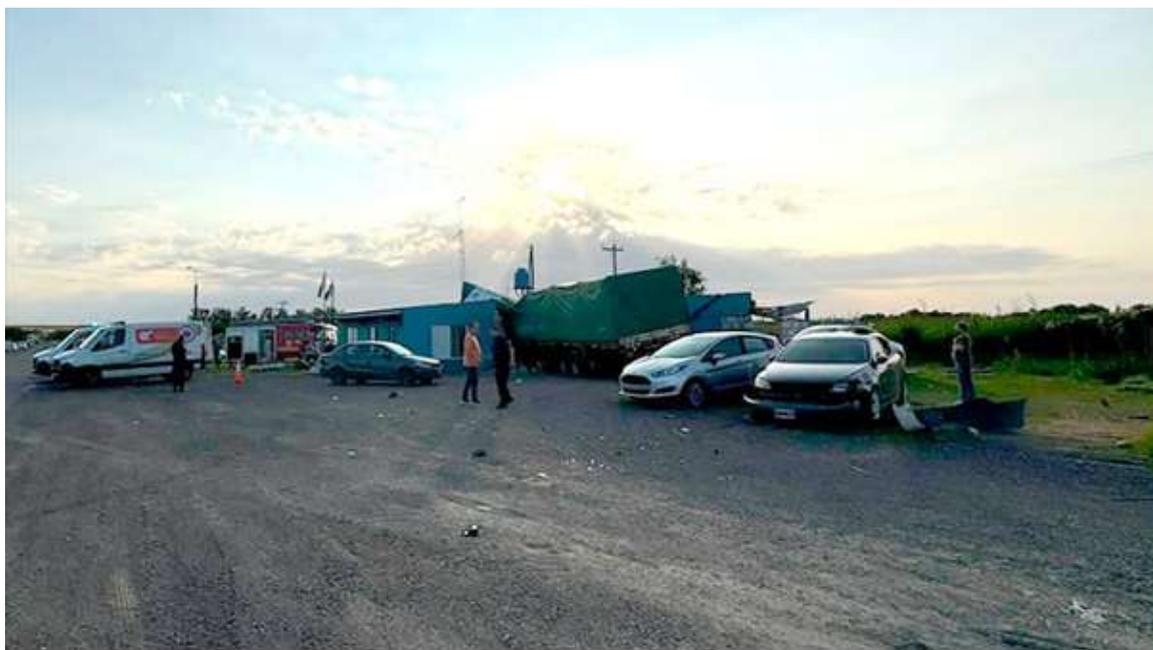
El suceso tuvo lugar el 20 de noviembre de 2023 en la Ruta Provincial 26, a la altura del kilómetro 13, en inmediaciones del acceso hacia la comuna de Antelo, Entre Ríos. Por razones que se encuentran bajo investigación, un camión tractor con semirremolque (Vehículo 1) despistó e ingresó a un predio perteneciente a la policía de Entre Ríos, donde chocó contra cinco automóviles estacionados (cuatro

particulares y un patrullero) y luego impactó contra la estructura edilicia del destacamento policial. Como consecuencia del accidente, el conductor del Vehículo 1 falleció, mientras que tres funcionarios policiales que se encontraban en el destacamento resultaron lesionados.

Figura 1. Posición final del Vehículo 1 y los vehículos estacionados involucrados. Fuente: [ElOnce](#), 2023

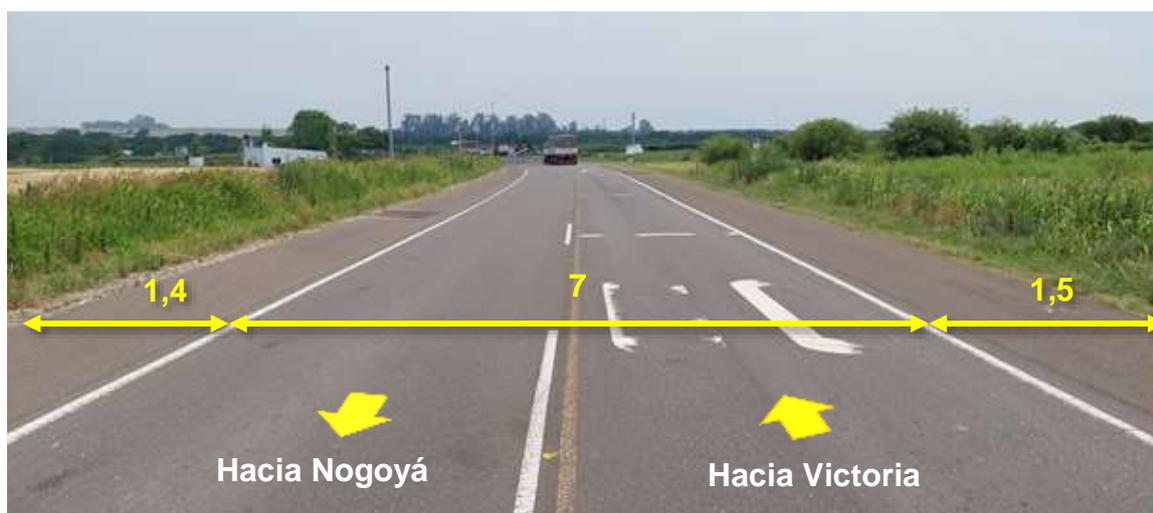
En la zona del despiste, la vía presenta una geometría curva, con calzada de pavimento de asfalto, con presencia de algunos baches y deformación longitudinal (ahuellamiento) sobre el carril descendente, con sentido hacia Victoria. La calzada posee un ancho de 7 metros, mientras que las banquetas oscilan entre 1,4 y 1,5 metros. El costado de camino posee vegetación.

Se observó doble línea divisoria de carril: amarilla y continua para el carril descendente, y blanca discontinua para el carril ascendente. Las líneas de borde de calzada son blancas y continuas. Se observaron restos de señalamiento horizontal con marcas especiales, tipo inscripciones (Velocidad máxima 60 km/h).

Figura 3. Infraestructura vial en el sitio previo a la salida de la vía. Fuente: JST, 2023

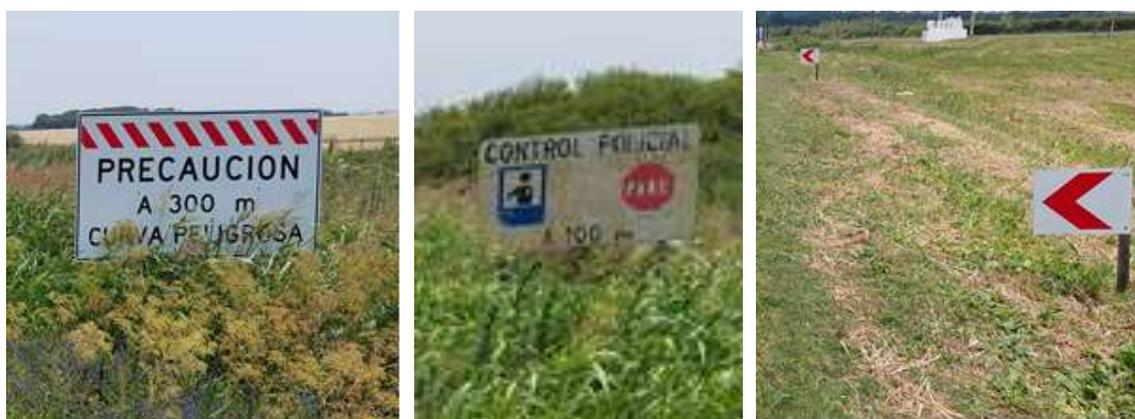
En cuanto a la cartelería (Figura 4), unos 500 metros antes de la zona del choque, se observó un cartel informativo que indicaba la proximidad de una curva peligrosa. Este se encontraba parcialmente cubierto por la vegetación de la zona del costado del camino. Luego, unos 400 metros antes de la zona del choque, se observó un cartel informativo de control policial, que incluía referencias a una señal informativa de Información Turística y de Servicios, Policía, y una señal reglamentaria de PARE. Este último se encontraba con indicios de deterioro y no se correspondía con la conformación reglamentaria, según el marco normativo vigente. Luego, unos 160 metros antes de la zona del choque, se observaron 3 paneles de prevención, tipo curva o chevrón.

Figura 4. Señalamiento vertical sobre la vía en el tramo previo a la colisión. Fuente: JST, 2023

- No se observaron desgastes significativos en la calzada; esta se encontraba seca y limpia al momento del relevamiento
- La zona del costado de camino presentaba vegetación que cubría parcialmente la señalética del lugar; la cartelería vial presentaba desgaste y no se ajustaba a las especificaciones de la norma vigente

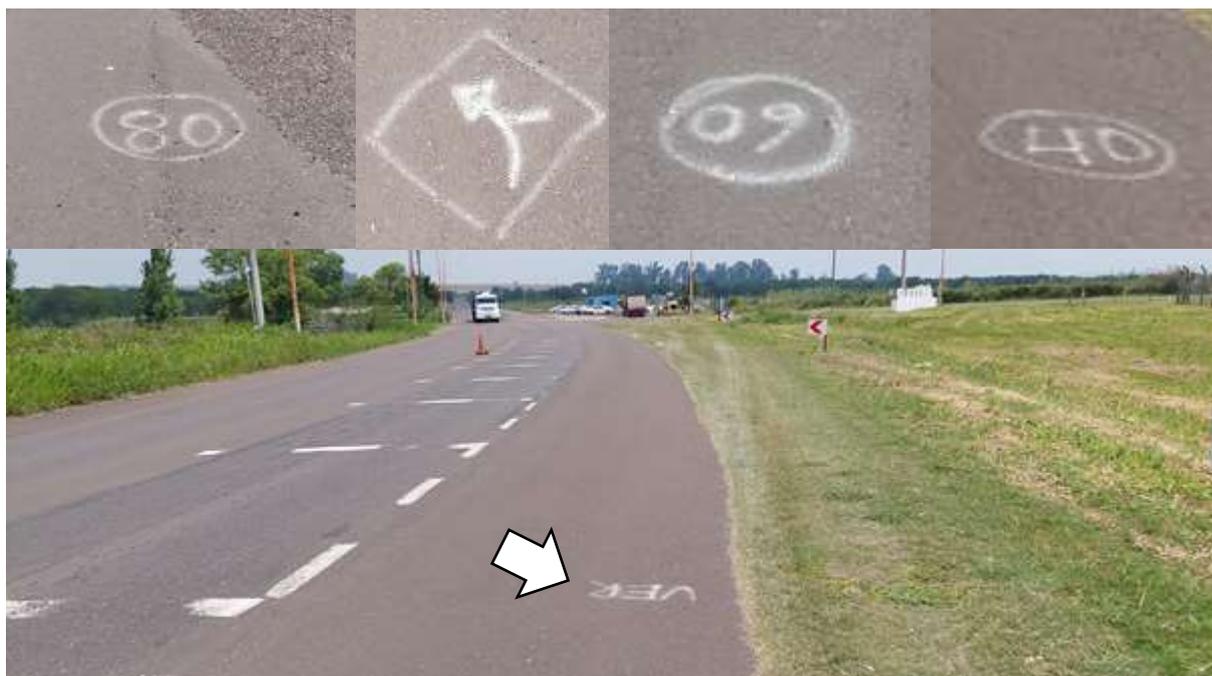
Cabe destacar que en la banquina del carril descendente se observaron marcas, realizadas manualmente con pintura blanca, con texto e iconografía compatible con señales de tránsito: velocidad máxima 80 km/h; curva hacia la izquierda; velocidad máxima 60 km/h; velocidad máxima 40 km/h y una última inscripción que indicaba “VER” (Figura 5).

Figura 5. Marcas realizadas con pintura blanca que se observaron sobre la banquina del carril descendente. Fuente: JST, 2023

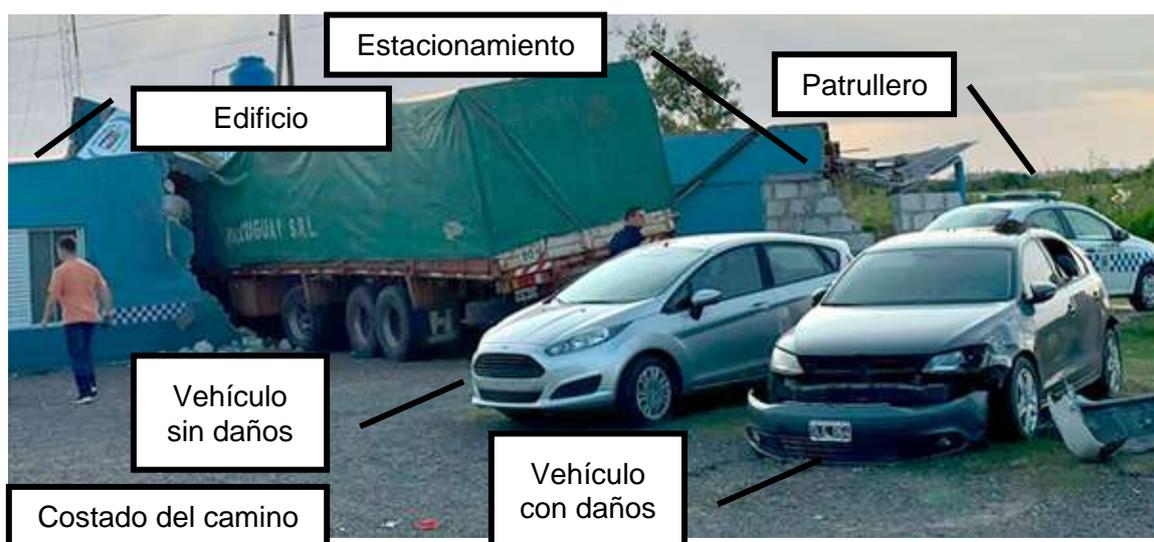
La zona del choque, por su parte, es una explanada donde se ubica el destacamento policial, perteneciente a la Dirección Prevención y Seguridad Vial de la Policía de Entre Ríos (Figura 6). Allí se ubica un edificio principal de 8,5 metros de frente por 12,5 metros de fondo, anexo al cual se encontraba un estacionamiento techado de 8 metros de frente por 7,5 metros de fondo. El frente del edificio principal se encontraba a 17 metros del borde de calzada, mientras que el frente del estacionamiento se

encontraba a 24,5 metros. Los vehículos que se encontraban allí eran dos automóviles particulares, ubicados dentro del estacionamiento; un patrullero ubicado en el lateral del estacionamiento, y otros dos vehículos particulares frente a este vehículo oficial, en el costado del camino. Junto a ellos se encontraba otro vehículo particular que no tuvo daños relacionados con el suceso.

Figura 6. Zona del costado del camino donde se encuentra el destacamento policial luego del choque.

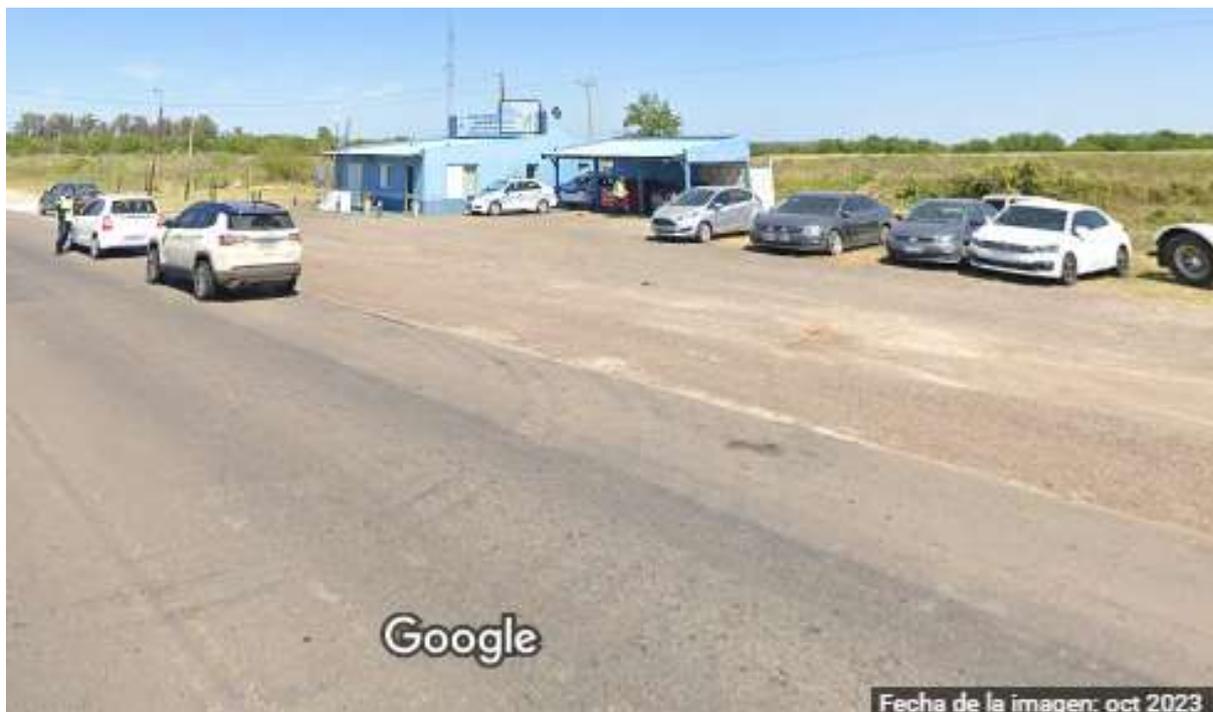
En una búsqueda a través de la herramienta Google StreetView, un registro fechado en octubre de 2023 muestra varios vehículos estacionados en la misma posición que los vehículos del suceso, aunque en este se encuentran otros vehículos adicionales que no tuvieron participación en el suceso de referencia (Figura 7).

Figura 7. Disposición del destacamento y vehículos estacionados. Fuente: [Google StreetView](https://www.google.com/maps/@34.4188889,-71.1588889,15z), octubre de 2023

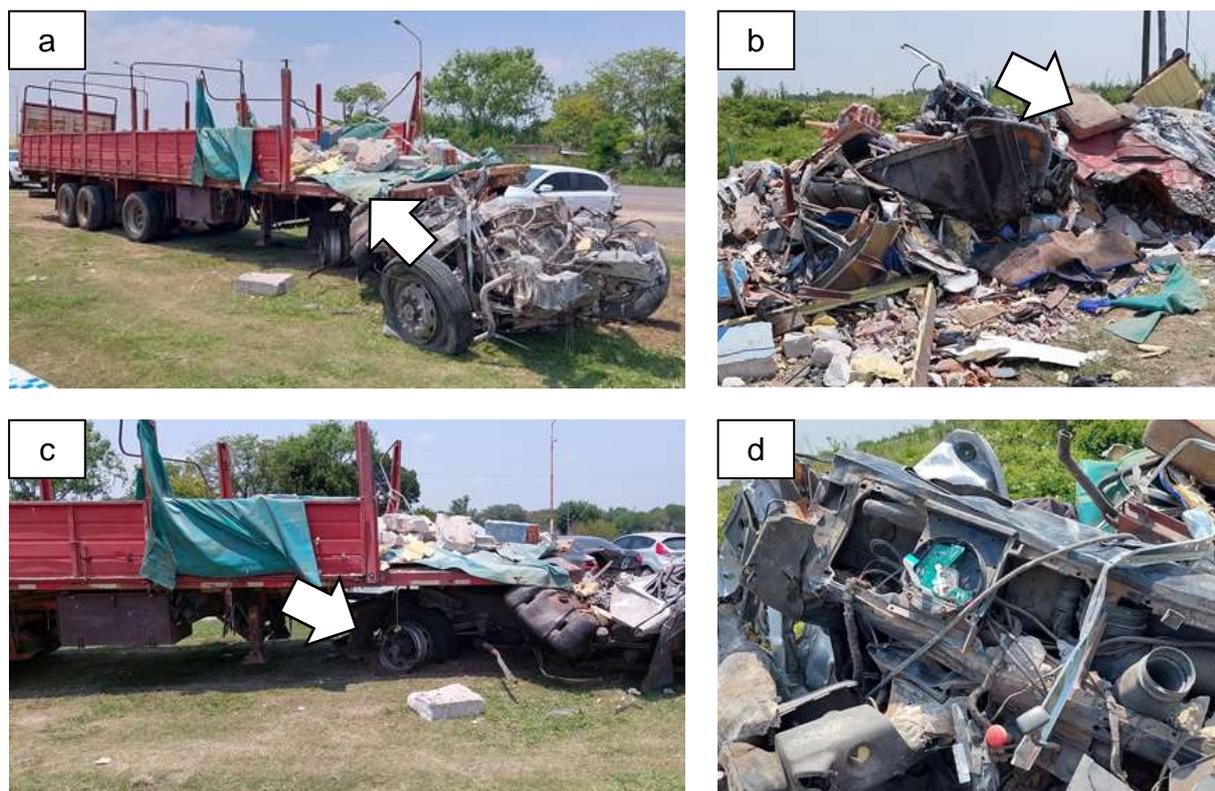
Al momento del relevamiento de campo, el Vehículo 1 había sido removido de su punto de inmovilidad final, tarea que produjo el desprendimiento de los restos del edificio principal. Esto, junto con los cortes y tracciones con maquinaria especial utilizada durante estas tareas, pudo generar diferencias entre los daños propios del choque y los daños observados. No obstante, se resaltarán aquellas deformaciones y roturas que se consideraron centrales para entender la dinámica de choque.

El chasis del tractor se encontró junto al semirremolque, unido mediante la conexión al quinto eje. Presentaba impactos en el lateral izquierdo, incluyendo la deformación de la llanta trasera y la destrucción de su respectivo neumático (Figura 9c). Todos los principales sistemas de seguridad activa se encontraron destruidos. La carrocería se encontró bajo escombros y restos de la carga, en un lateral del edificio. El estado de los restos no permitió un examen en detalle de la estructura o del interior de la unidad (Figura 9d). En cuanto al semirremolque, se observó rotura en las bisagras y soportes

que unen las puertas a la plataforma (Figura 9a). Dichas puertas se encontraron junto a la carrocería del tractor (Figura 9b). Se observó torsión de la carrocería.

Figura 10. Registro de daños del Vehículo 1. Fuente: JST, 2023

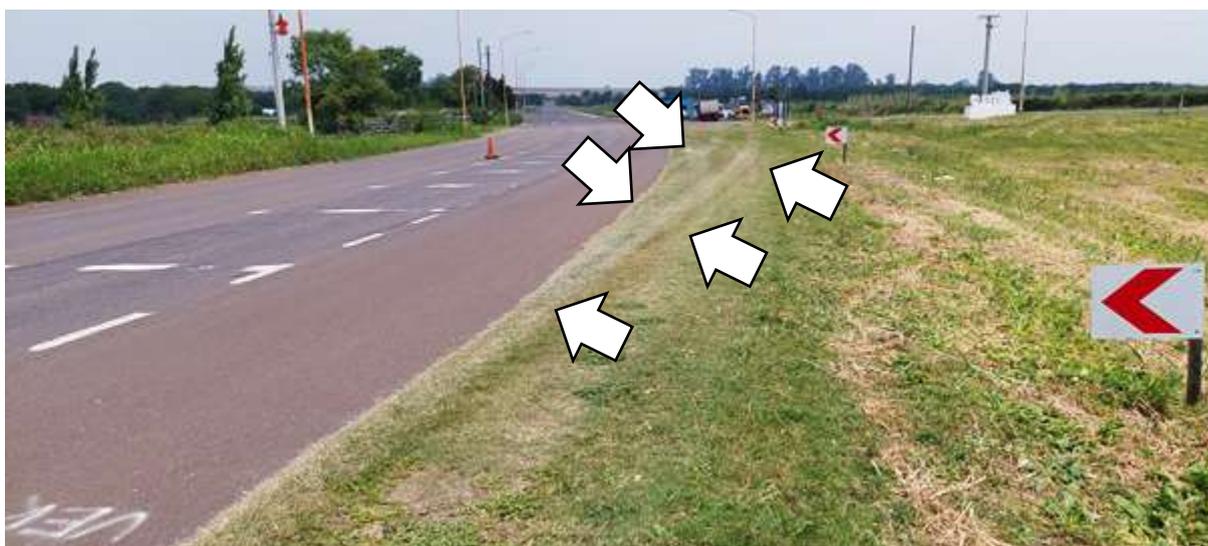
En los momentos previos al choque, el Vehículo 1 circulaba por la Ruta Provincial 26, en sentido descendente hacia la localidad de Victoria. Aproximadamente 100 metros antes del acceso a Antelo, el camión con semirremolque salió de la vía hacia la banquina del carril descendente y recorrió unos 40 metros hasta salir hacia el costado del camino. Continuó una trayectoria sin cambios de dirección a lo largo de otros 60 metros, atravesando transversalmente la calzada del acceso, e ingresó nuevamente a la zona del costado del camino, circulando por un montículo de tierra, chocando carteles a su paso. A lo largo de esta primera etapa del recorrido previo al choque, dejó marcas de neumáticos en la banquina y la calzada de acceso a Antelo y daños en la infraestructura vial, así como marcas de rodadura sobre el montículo de tierra, los cuales permitieron reconstruir esta secuencia.

Figura 11. Marcas de neumáticos sobre el costado del camino, lado descendente. Fuente: JST, 2023

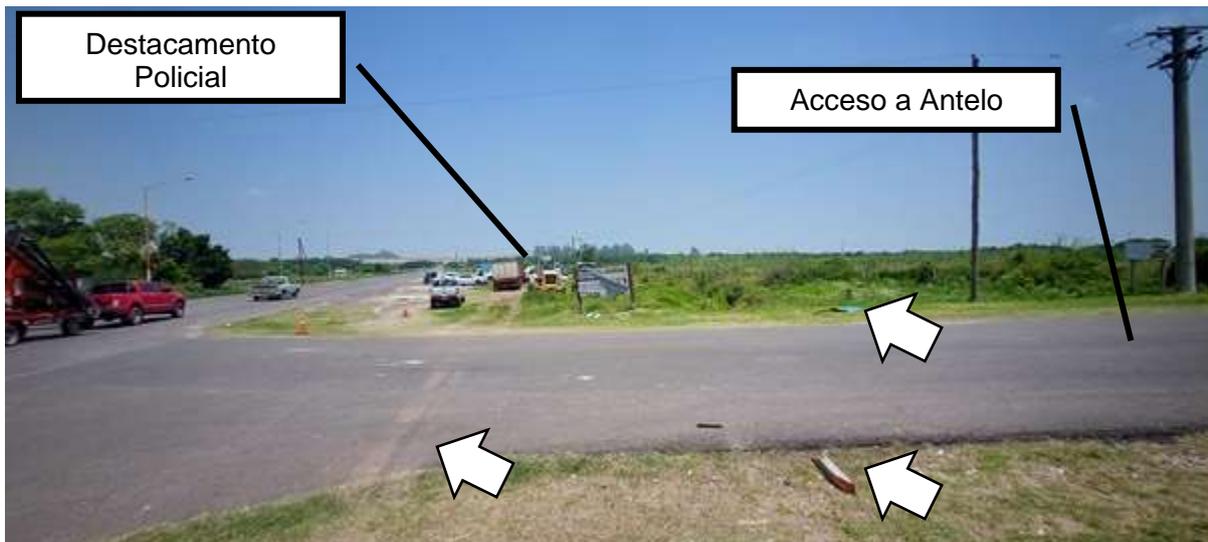
Figura 12. Marcas de neumáticos sobre la calzada del acceso a Antelo y restos de cartelería vial.

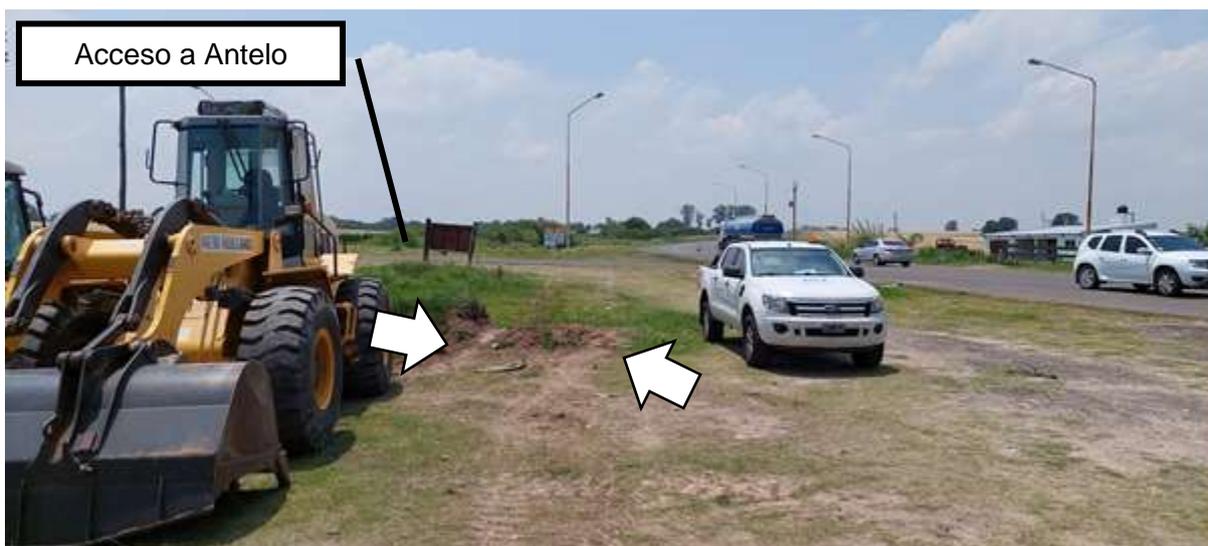
Figura 13. Marcas de neumático que atraviesan un montículo de tierra sobre el costado de camino.

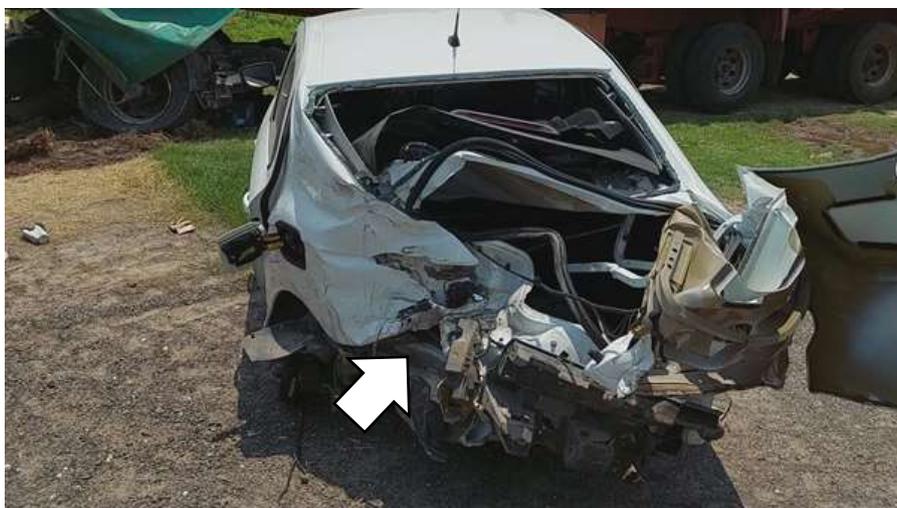
En primer lugar, el Vehículo 1 chocó con su sector anterior izquierdo un automóvil marca Citroën, modelo C-Elysée HDi. El vehículo presentó daños en el sector

posterior izquierdo, afectando paneles laterales, baúl, tapa de baúl, parantes traseros, guardabarros, paragolpes, luneta trasera y conjunto de rueda y amortiguador (Figura 14). Debido a la energía del impacto, el automóvil se rototrasladó e impactó con su sector posterolateral derecho el sector anterior izquierdo del segundo vehículo estacionado, dañando paragolpes, óptica delantera y paneles de la carrocería y guardabarros. Posterior al impacto, el primer vehículo detenido continuó su marcha poschoque, y culminó en el borde de la banquina del lado ascendente de la calzada (Figura 15).

Figura 14. Daños constatados en el primer vehículo estacionado. Fuente: JST, 2023

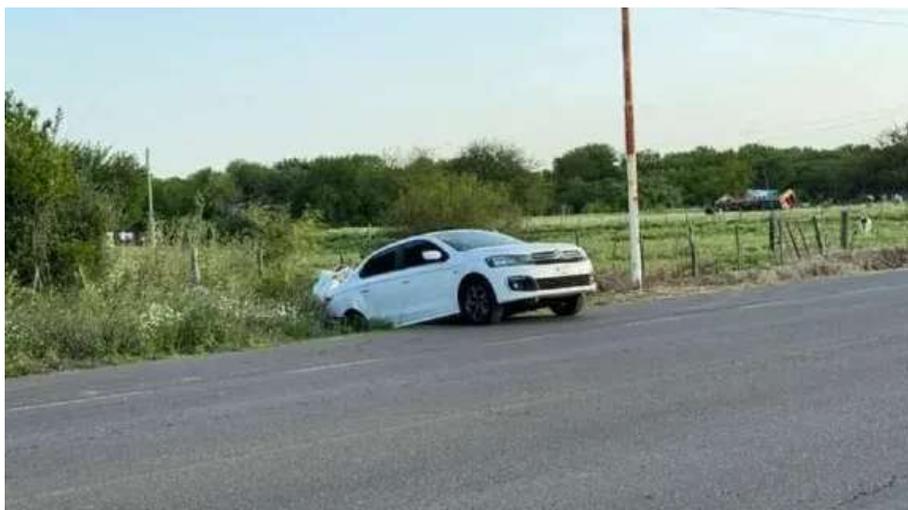
Figura 15. Posición final del primer vehículo estacionado. Fuente: [Ahora](#), 2023

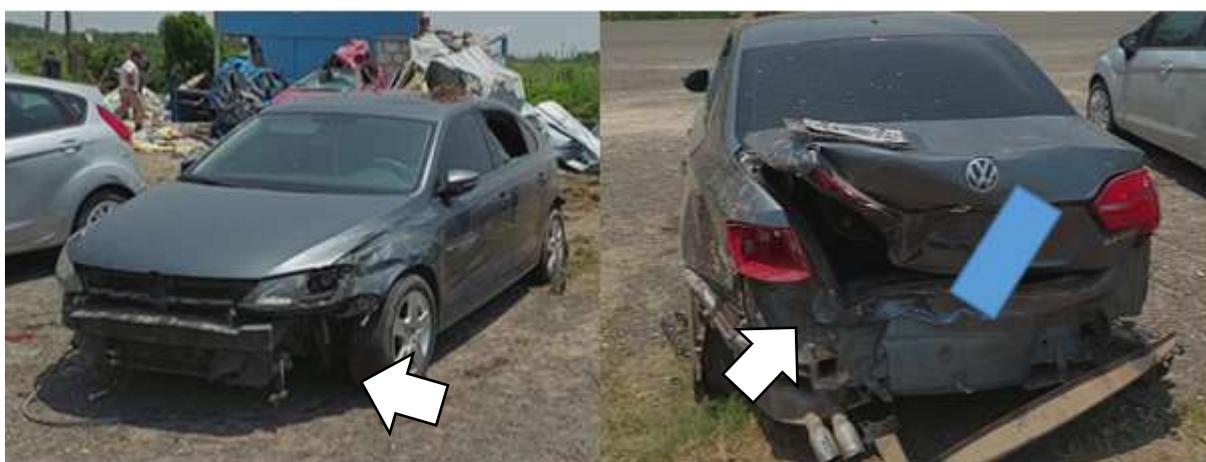
El segundo automóvil estacionado se trató de un sedán marca Volkswagen, modelo Vento 2.0 TSI, el cual luego del impacto recibido por el primer vehículo estacionado fue chocado por el camión. Se registraron daños en el sector posterior izquierdo, que afectó paragolpes, baúl, tapa de baúl y paneles laterales (Figura 16).

Figura 16. Daños en el segundo vehículo estacionado. Fuente: JST, 2023

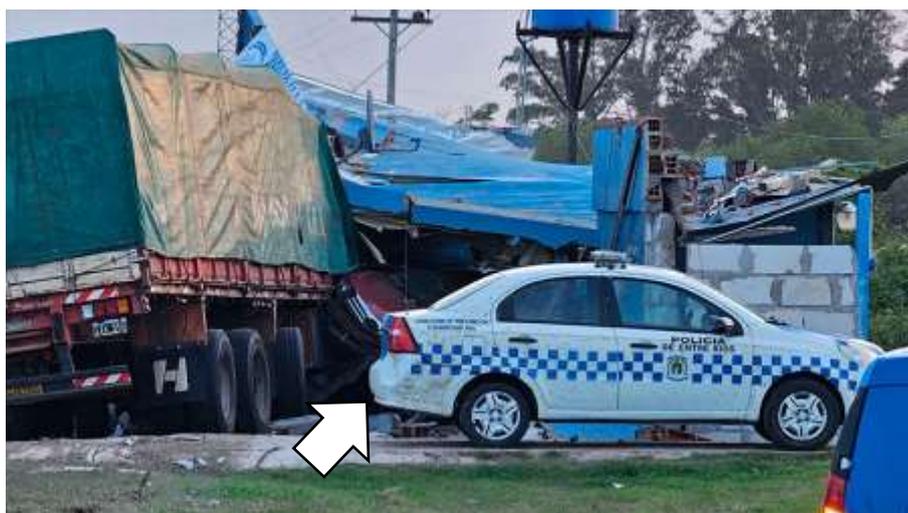
Finalmente, se produjo el contacto entre el camión y el sector posterior derecho del Chevrolet Aveo LS 1.6N MT, vehículo patrullero de la Policía de Entre Ríos, interno JP 1124. En la unidad se registró una abolladura en el paragolpes trasero (Figura 17). Junto a los vehículos descritos se encontraba otro vehículo que no presentó daños.

Figura 17. Daños constatados en el vehículo oficial, perteneciente a la Policía de Entre Ríos. Fuente: [Ahora](#), 2023

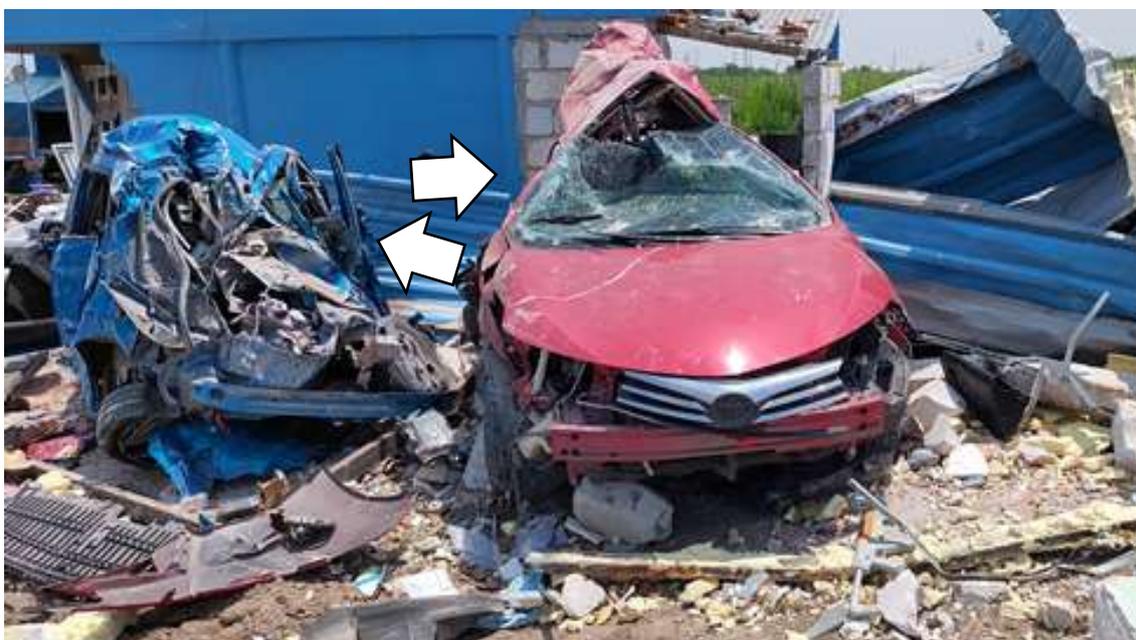
Siguiendo la trayectoria previa, haciendo coincidir las marcas de neumático y el emplazamiento de los edificios, se pudo reconstruir que el primer contacto contra la edificación ocurrió entre el sector posterolateral derecho del camión y las columnas del techado del estacionamiento. Luego, chocó otros dos vehículos que se encontraban estacionados: un Toyota Corolla SE-G 1.8 CVT, el cual presentó daños por impacto en el sector lateral derecho y parte posterior que afectó toda la estructura de la carrocería, y un Ford Fiesta Kinetic Design Titanium, con signos de impacto en el sector lateral derecho, parte posterior, que afectaron toda la estructura de la carrocería.

Figura 18. Daños en el cuarto y quinto vehículo estacionado. Fuente: JST, 2023
