Informe preliminar

Expediente: EX-2023-145527396- -APN-DNISAU#JST

Título: 196. IP. Cargas. Colisión. Gálvez. Santa Fe

Dirección Nacional de Investigación de Sucesos Automotores

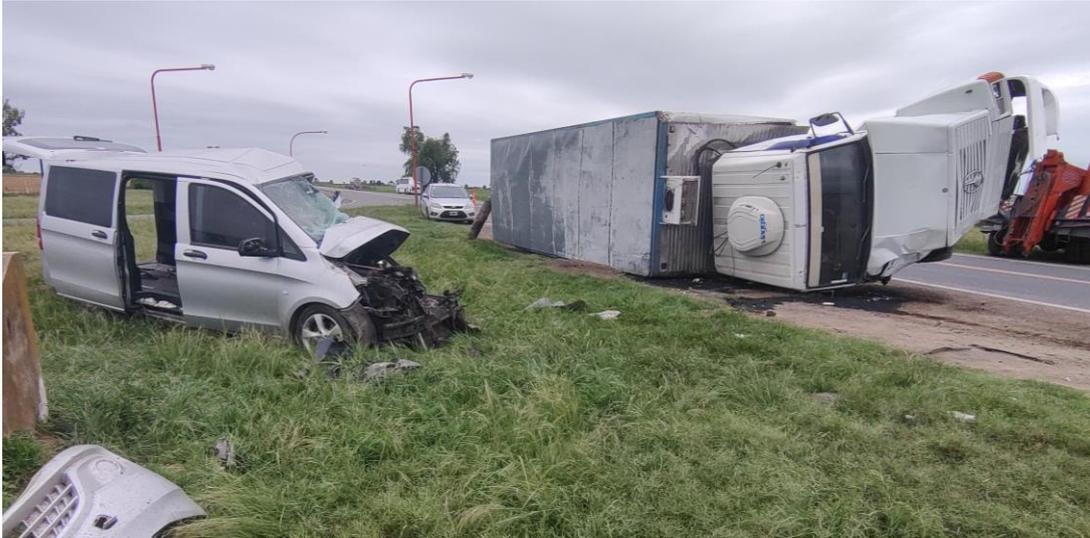
El 4 de diciembre de 2023, en el cruce de la Ruta Provincial 10 y la Ruta Provincial 80, se produjo una colisión entre un camión rígido (Vehículo 1) que circulaba de sur a norte y un utilitario (Vehículo 2), que lo hacía de este a oeste. Luego del impacto, el Vehículo 1 volcó. Producto del accidente, el conductor del utilitario falleció, el conductor del camión rígido resultó ileso y el acompañante tuvo lesiones.

Figura 1. Vehículos en el lugar del suceso al momento del relevamiento. Fuente: JST, 2023

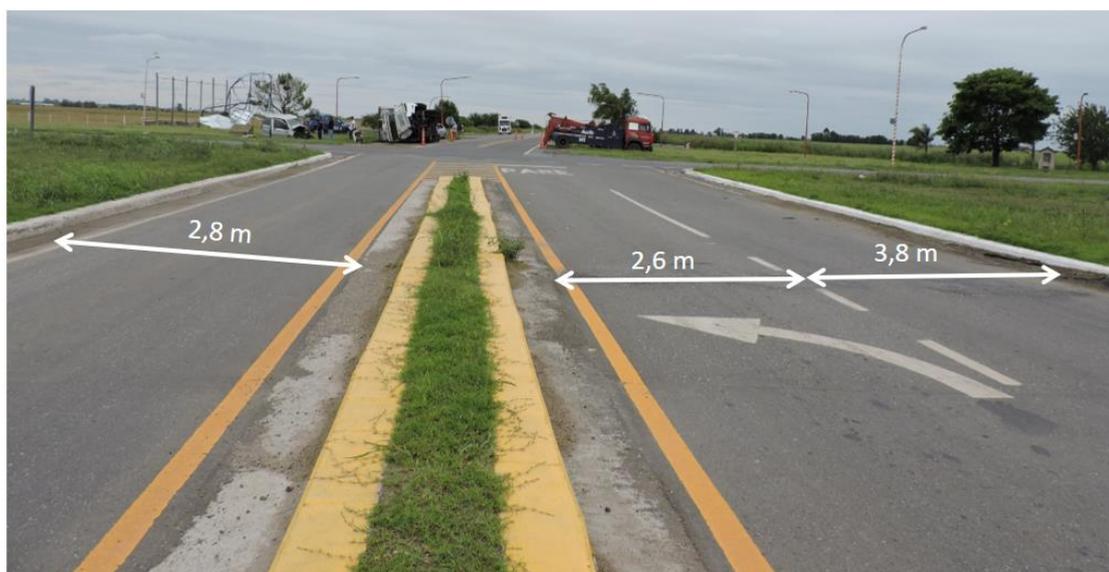
Al sur de la intersección con RP 80, la RP 10 es un tramo recto, con una isleta que separa los sentidos de circulación. La calzada tiene un carril con sentido hacia Bernardo de Irigoyen y dos hacia Loma Alta, uno para giro hacia la izquierda. La división de estos dos carriles es con línea discontinua blanca simple. Las líneas de borde de carril externas son blancas y las internas, amarillas.

Figura 3. Medidas relevadas en la RP 10. Vista desde Bernardo de Irigoyen hacia la intersección con RP 80. Fuente: JST, 2023

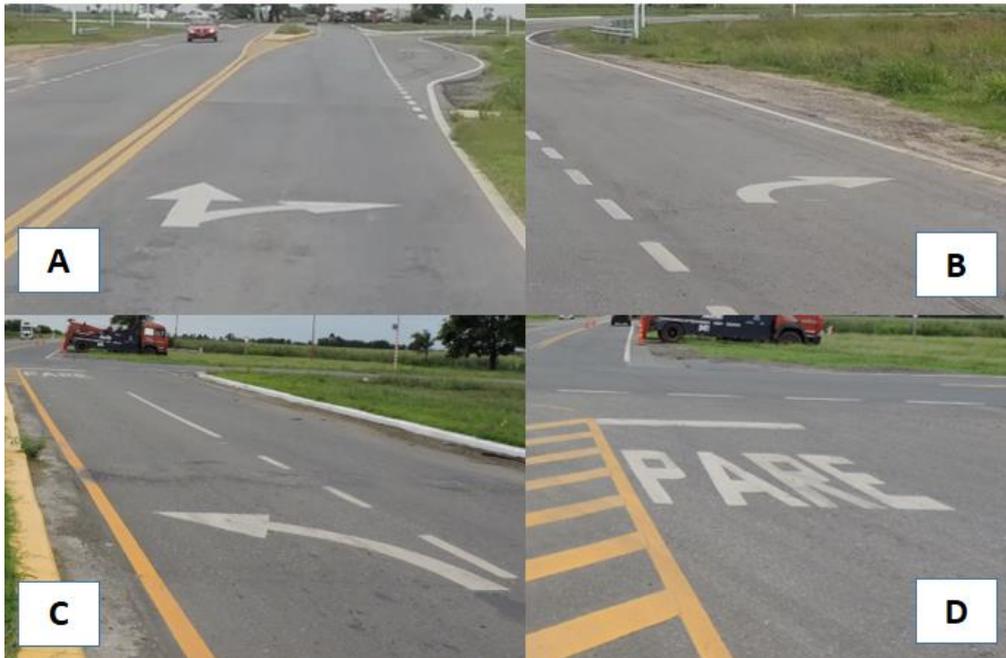
Con sentido de avance hacia la intersección se registró, sobre el carril de circulación del camión, flecha combinada a 205 m aproximadamente de esta (A). Sobre el carril de canalización de tránsito se observó flecha de giro hacia la derecha (B). Finalmente, sobre el carril de giro, se registró flecha hacia la izquierda, a unos 32 m de la intersección (C), PARE (D) y línea de detención (D).

Figura 4. Señalización horizontal. Vista con sentido de circulación desde Bernardo de Irigoyen hacia la intersección. Fuente: JST, 2023

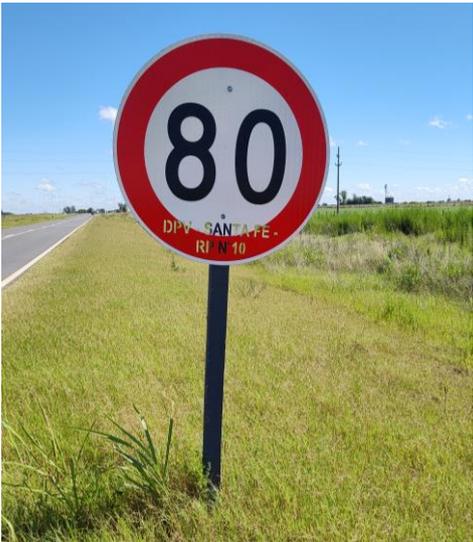
<p>Velocidad máxima permitida, ubicada a 503,20 m de la intersección y a 2,20 m del borde del carril. Su altura es de 2,40 m</p>

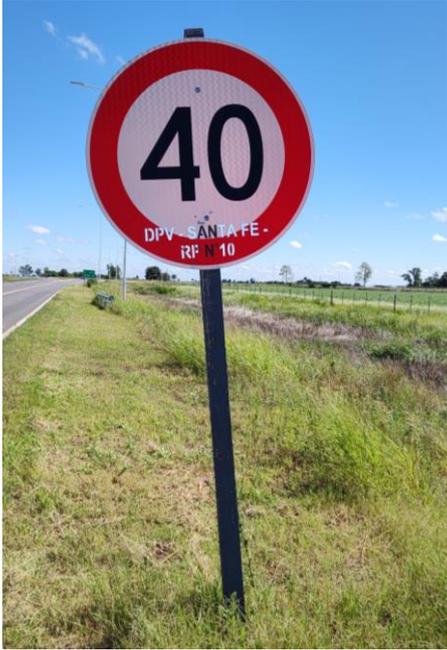
<p>Velocidad máxima permitida, ubicada a 299,70 m de la intersección y a 2,10 m del borde de carril. Su altura es de 2,50 m</p>

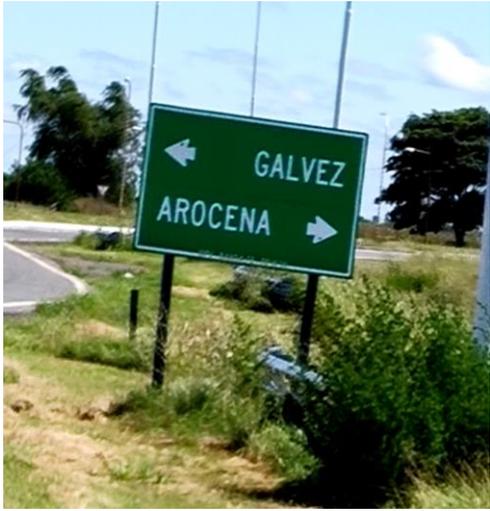
<p>Señalización informativa, ubicada a 203 m de la intersección y a 2,20 m del borde de carril. El alto aproximado es de 2,40 m</p>

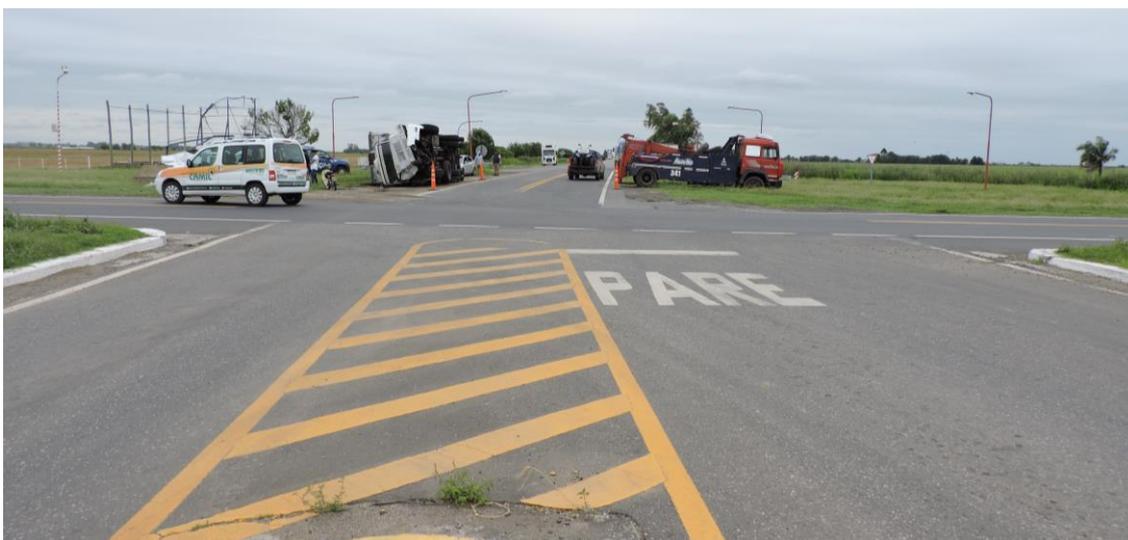
En el lugar también se registraron tramos con barreras laterales de contención. La RP 10, luego de la intersección, reduce su ancho y cuenta con un carril por sentido de circulación.

Figura 5. Reducción de ancho de calzada. Vista desde Bernardo de Irigoyen hacia la intersección.

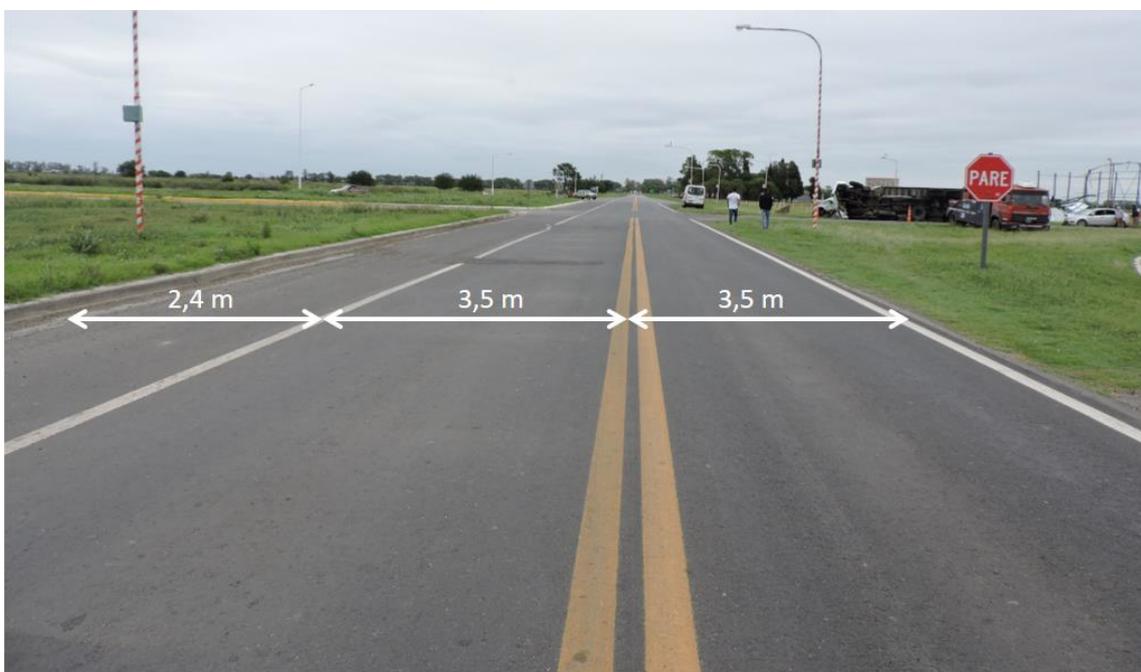
Al este de la intersección, la RP 80 es un tramo recto. En la zona del cruce, existe un carril por sentido de circulación, separados por doble línea continua amarilla y el borde de carril es de línea blanca continua.

Figura 6. Medidas relevadas en la RP 80. Vista con sentido hacia Gálvez. Fuente: JST, 2023

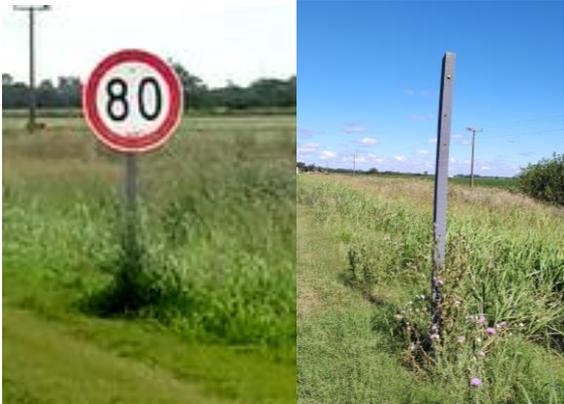
<p>Velocidad máxima, ubicada a 613,90 m de la intersección y a 3 m del borde de carril.</p> <p>Al momento del segundo relevamiento de campo la señalización estaba ausente</p>

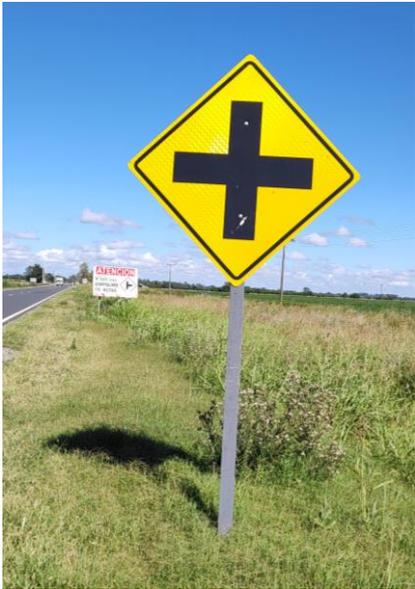
<p>Preventiva de cruce, ubicada a 555 m de la intersección y a 3 m del borde de carril.</p> <p>Su altura es de 2,70 m</p>

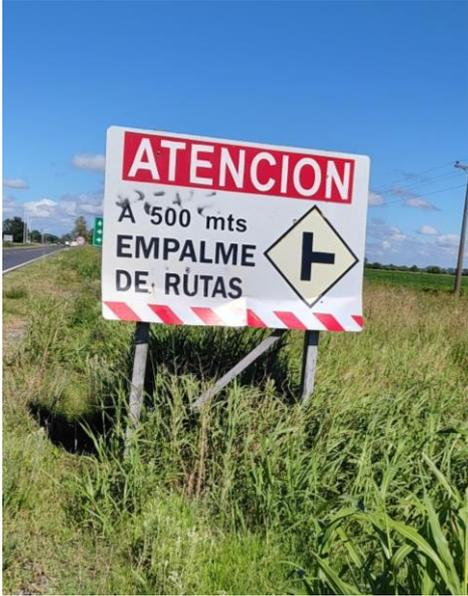
<p>Proximidad de empalme de rutas, ubicada a 529,7 m de la intersección y a 3 m del borde de carril. Su altura es de 2,30 m</p>

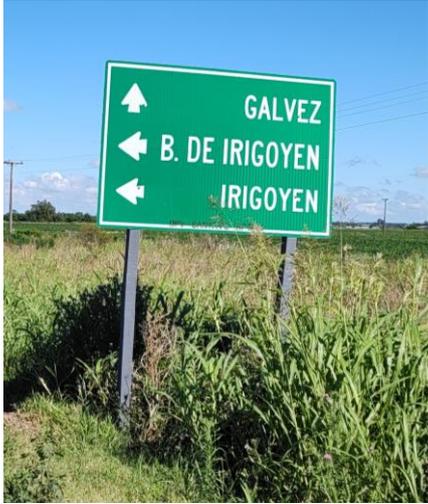
<p>Informativa ubicada a 499, 5 m de la intersección y a 3,60m del borde de carril</p>

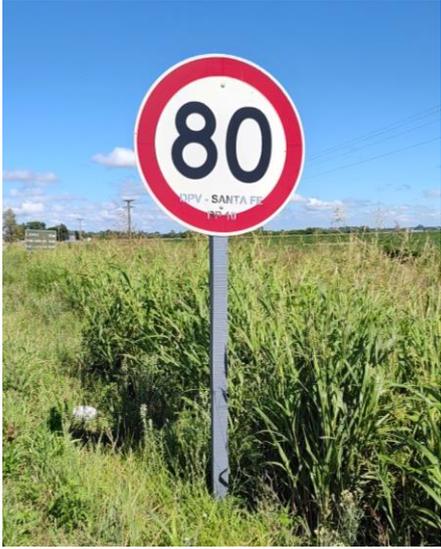
<p>Velocidad máxima, ubicada a 440,5 m de la intersección y a 3,20 del borde de calzada</p>

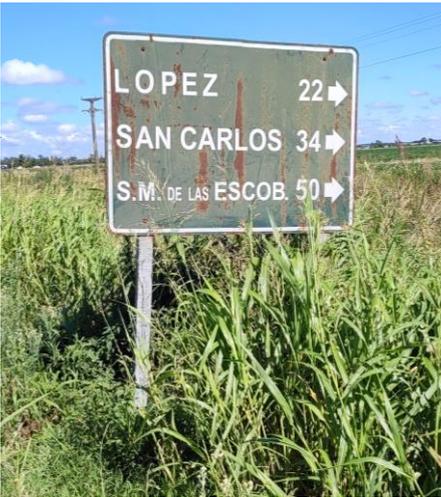
<p>Informativa ubicada a 409 m de la intersección</p>

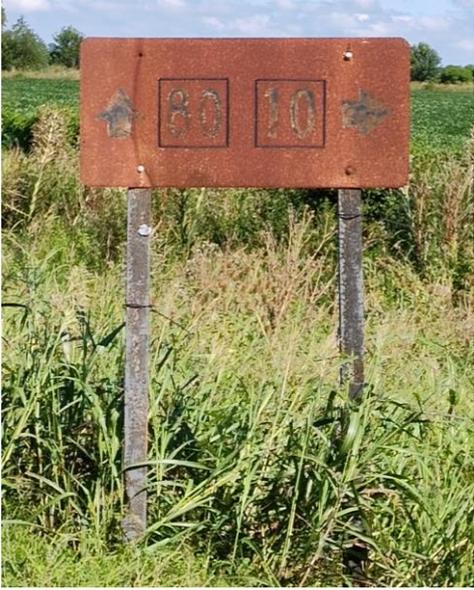
<p>Cartel informativo de rutas, con óxido, ubicado a 270 m de la intersección</p>

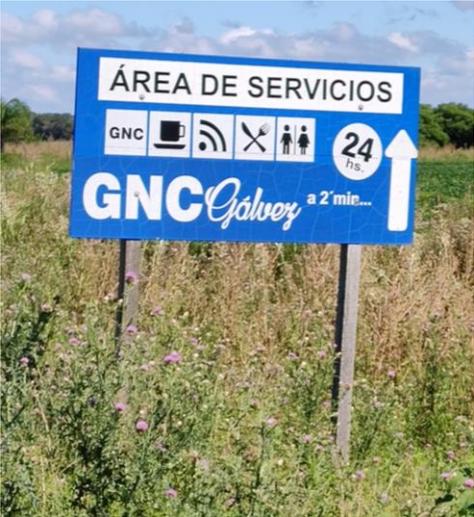
<p>Informativa ubicada a 178,10 m de la intersección</p>

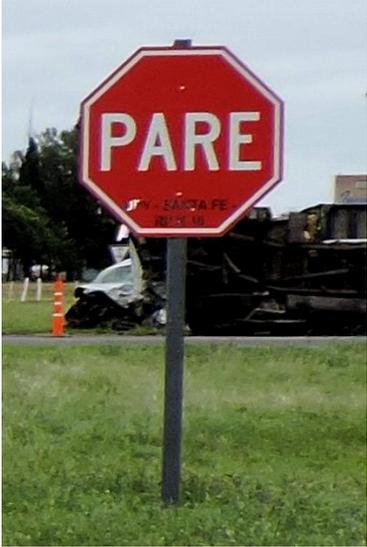
<p>PARE ubicado a 37,40 de la intersección y a 2,80 m del borde de carril. Su altura es 2,30 m</p>

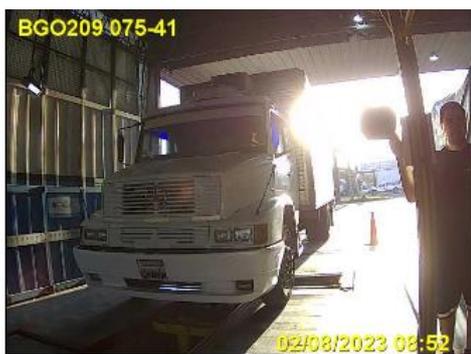
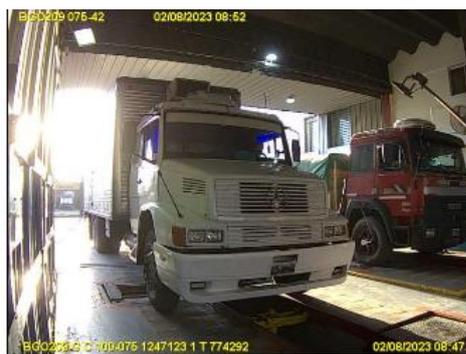
Figura 7. Fotovalidación RTO. Fuente: RTO, CENT, 2023

Código	Gravedad	Descripción	Observaciones
020204	L	Tren Delantero, Tren Trasero, Suspensión > Ballestas / Ballestines de Suspensión (Elásticos) > Hojas desplazadas y/o faltantes de abrazaderas	TRASEROS
071001	L	Sistema Eléctrico > Sistema de Iluminación y Señalización exterior - Luces indicadoras de dirección(giro) y de advertencia (balizamiento) > Ubicación y/o color no adecuados	DEL DER

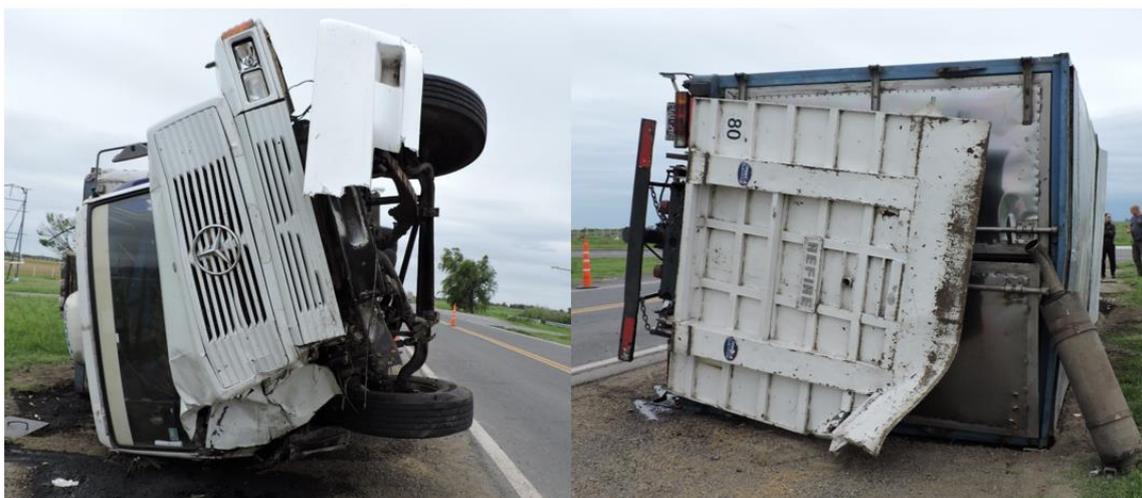
El vehículo presentó en la parte anterior deformación de la estructura con incidencia de derecha a izquierda y rotura del paragolpes. También, desprendimiento del escape.

Los daños del lado derecho de la caja no se pudieron registrar por la posición del vehículo.

Figura 8. Visualización de daños del Vehículo 1. Fuente: JST, 2023

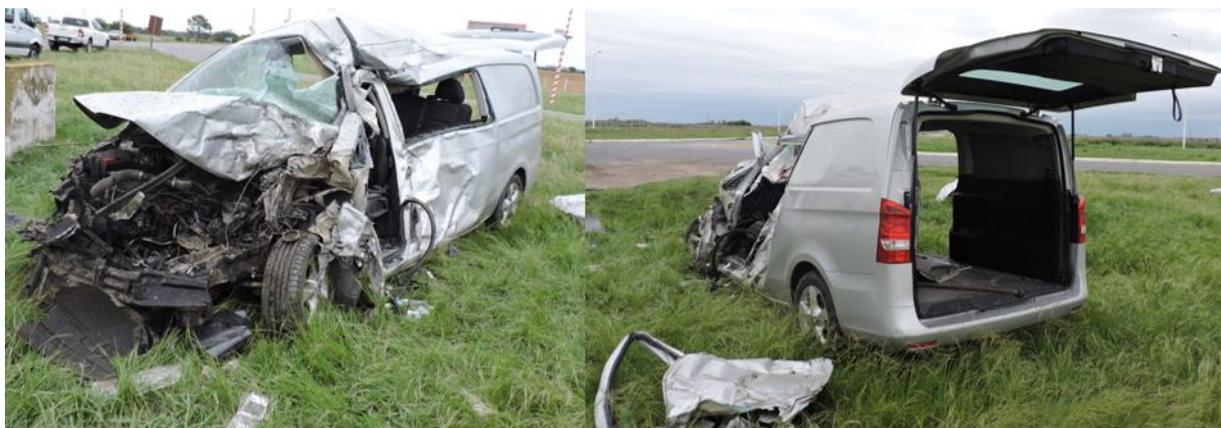
El vehículo presentó deformación en la parte anterior con incidencia de izquierda a derecha y del lateral anterior izquierdo. También, rotura del parabrisas y desprendimiento del paragolpes delantero. Además, se registraron daños en el interior del vehículo.

Figura 9. Visualización de daños en el exterior del Vehículo 2. Fuente: JST, 2023

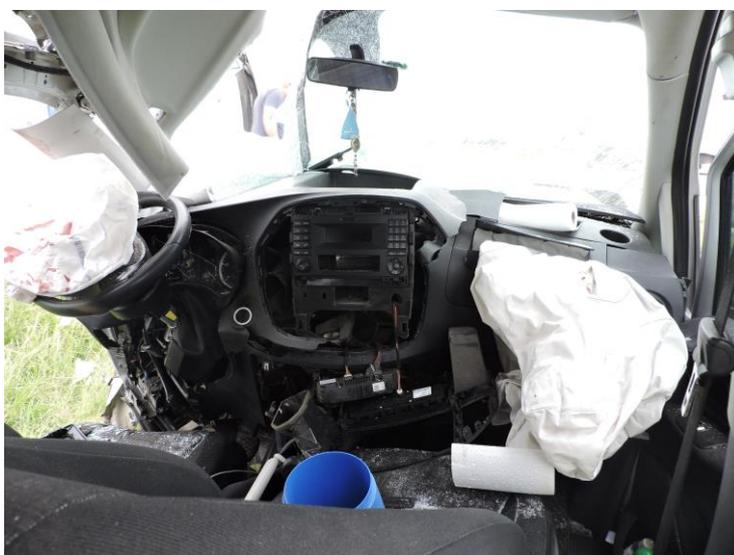
Figura 40. Visualización de daños en el interior del Vehículo 2. Fuente: JST, 2023

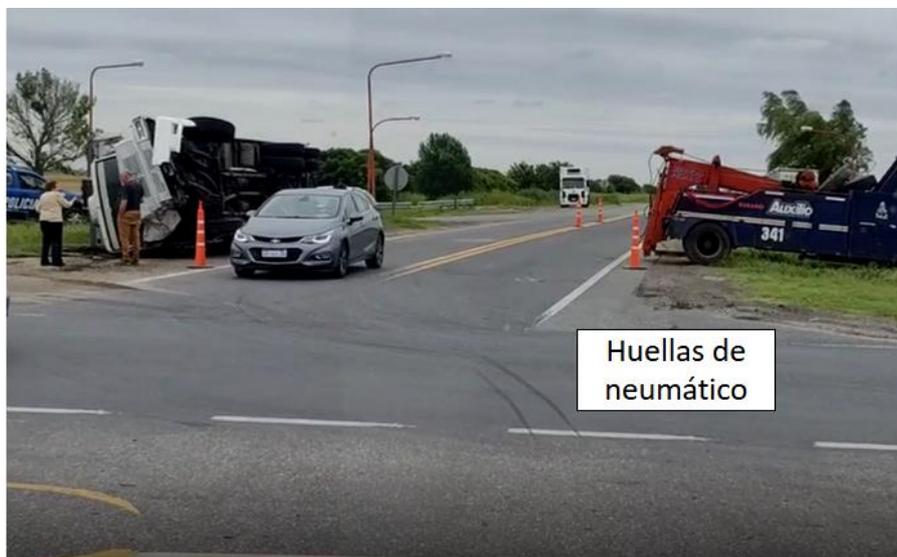
Sobre la intersección de ambas vías, se produjo la colisión entre la parte anterior derecha del Vehículo 1 y la anterior izquierda del Vehículo 2. Luego del impacto, ambos vehículos continuaron su trayectoria hacia el noroeste.

Figura 11. Marcas de neumático sobre la calzada, vista desde Bernardo de Irigoyen hacia la intersección. Fuente: JST, 2023

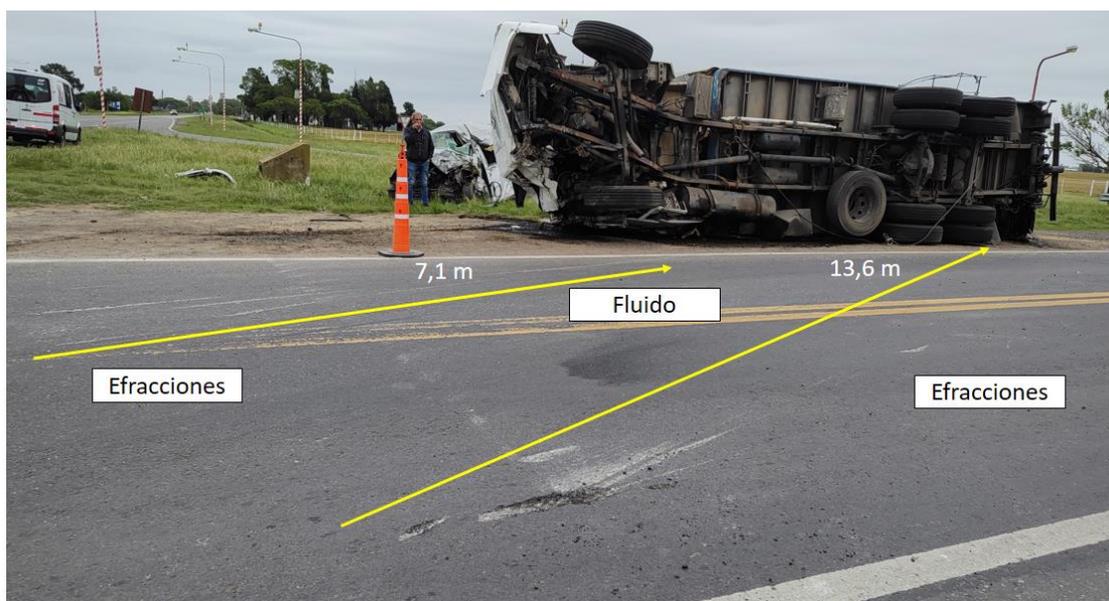
El camión rígido realizó una rototraslación y volcó. En su trayectoria posimpacto dejó marcas de efracción sobre la calzada. El vehículo tuvo su posición final sobre la banquina contigua al carril con sentido de circulación norte-sur de la Ruta Provincial 10, con sus ruedas hacia el borde de carril y su parte frontal hacia la intersección.

Figura 12. Marcas de efracciones sobre la calzada y posición final del Vehículo 1. Vista hacia Gálvez (oeste). Fuente: JST, 2023

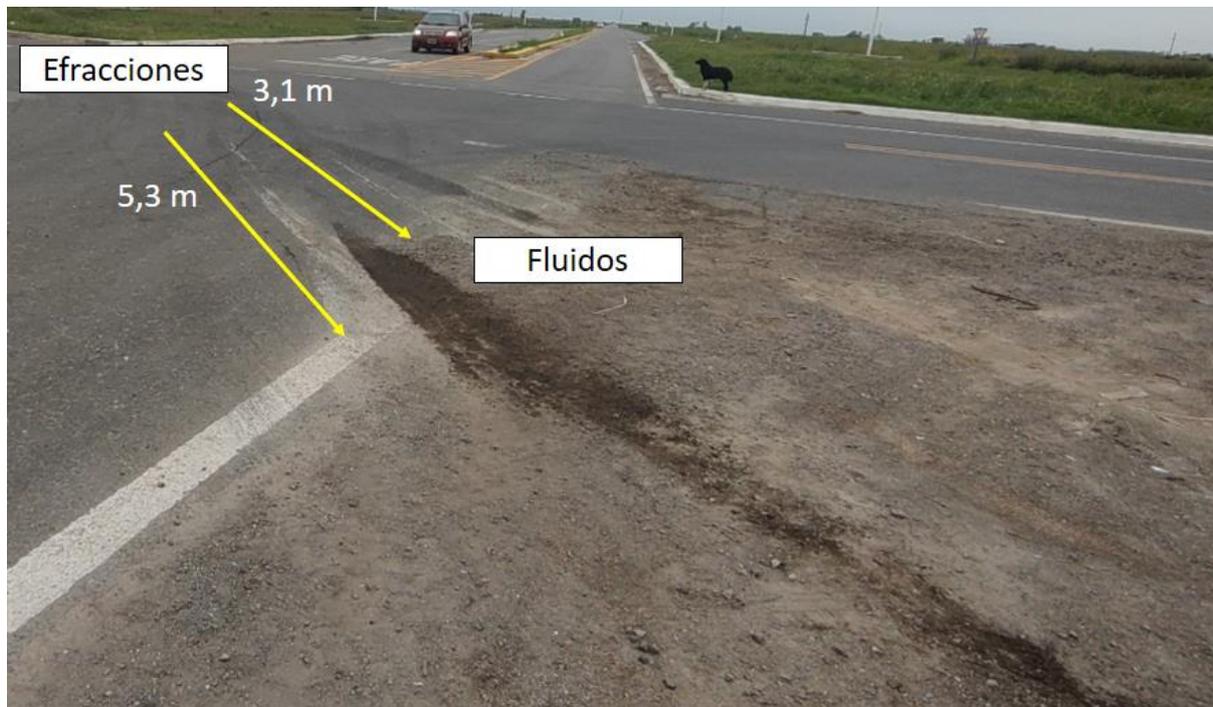
En cuanto al vehículo utilitario, luego del impacto, realizó una rototraslación y dejó marcas de efracción sobre la calzada. La posición final del vehículo (ver Figura 1) fue sobre el costado del camino, de manera oblicua, con su parte anterior hacia la intersección.

Figura 13. Marcas de efracciones sobre la calzada. Vista hacia Bernardo de Irigoyen (sur). Fuente: JST, 2023
