# Informe preliminar

Título: 198. IP. Pasajeros. Colisión. Monte Castro. CABA

Fecha y hora: 11 de diciembre de 2023 9:34 (UTC-3)

Vehículos: 1 ómnibus urbano, 1 vehículo particular tipo SUV

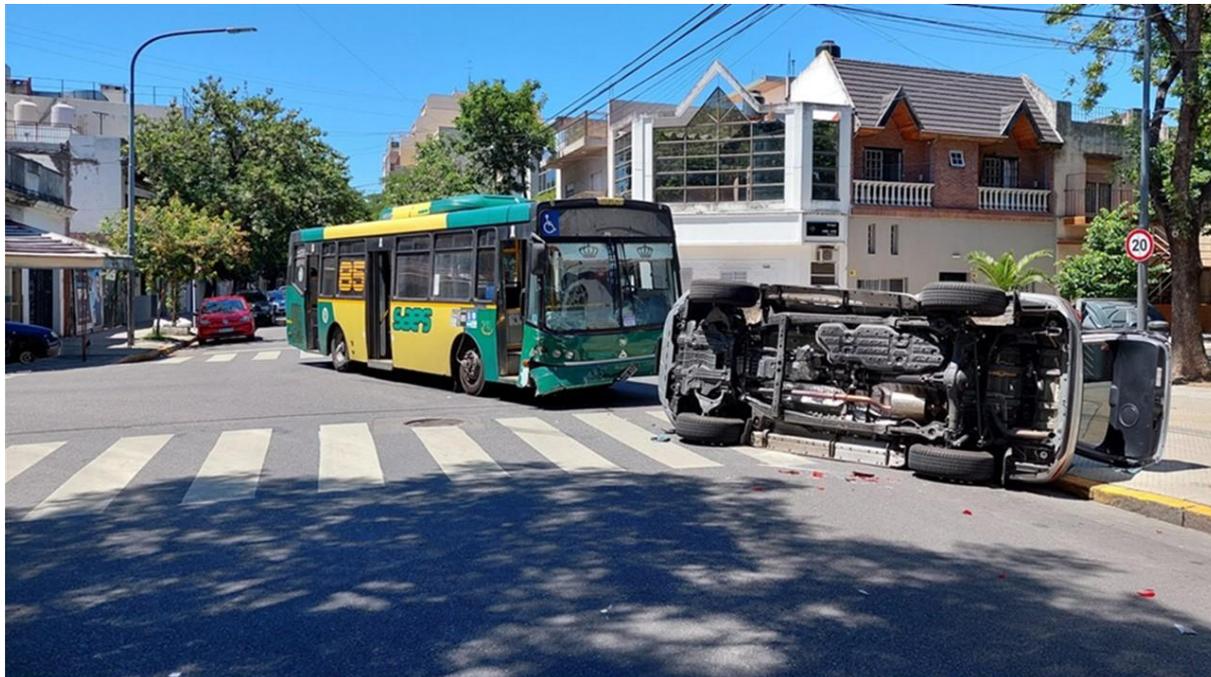
Figura 1. Posiciones finales de los vehículos. Fuente: JST, 2023

La posición final del Vehículo 1 se encontró sobre el centro de la intersección, su sector anterior orientado hacia la ochava oeste y próximo a la senda peatonal que conecta las ochavas norte y este. El Vehículo 2 finalizó sobre dicha senda peatonal, próximo a la acera norte de la calle Arregui, volcado sobre su lateral derecho.

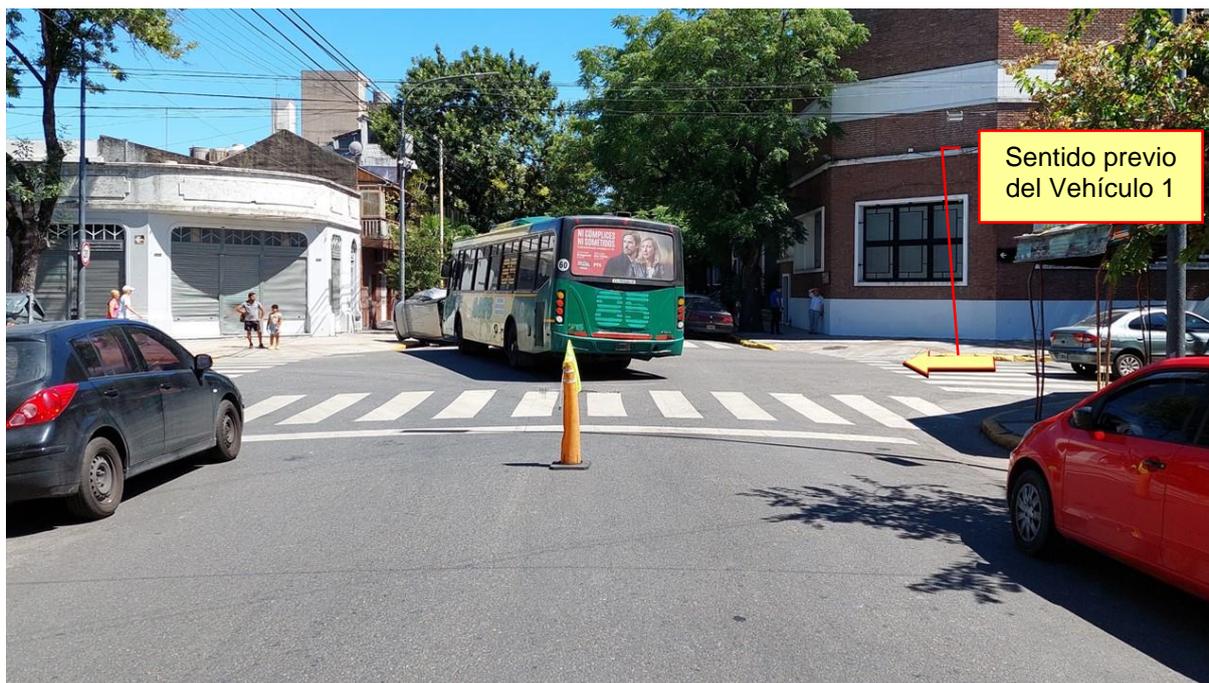
La calle Sanabria presenta una configuración recta y un único sentido de circulación hacia el noroeste, desde la calle Lascano hacia la calle Santo Tomé, con un ancho entre aceras de 10,6 m.

Figura 3. Vista desde la calle Sanabria, previo a la intersección. Fuente: JST, 2023

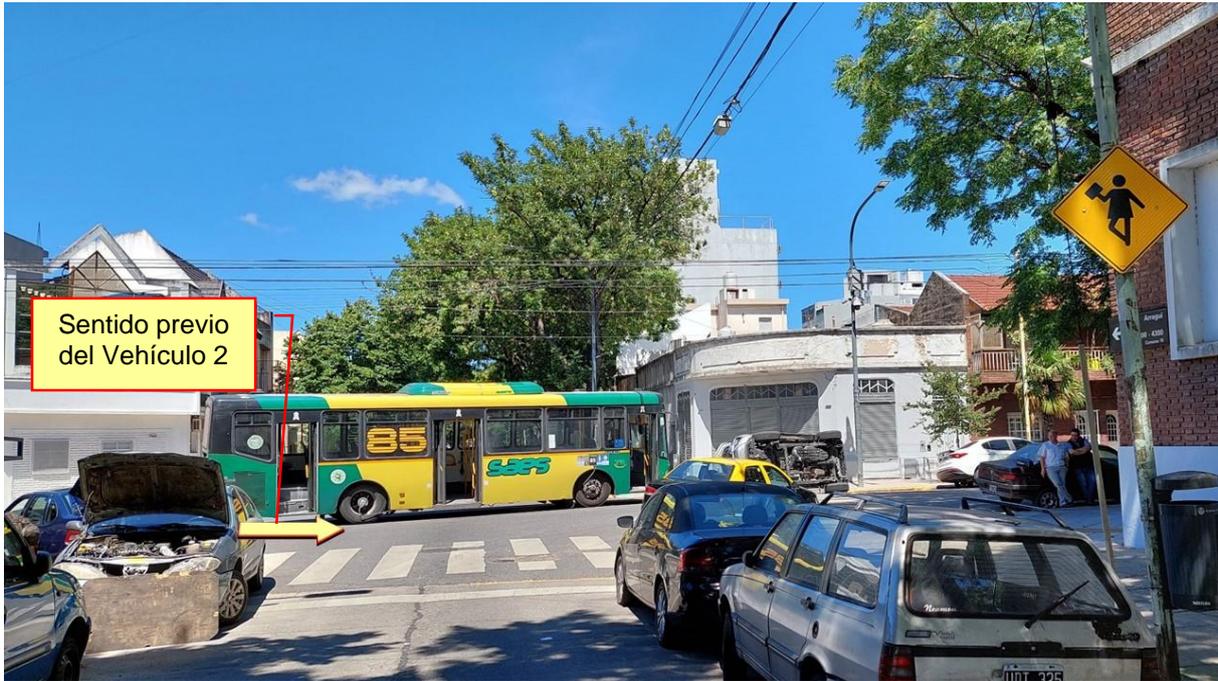
La calle Arregui presenta una configuración recta y un único sentido de circulación hacia el sudoeste, desde la calle Gualeguaychú hacia la calle Segurola, con un ancho de 9,20 m entre aceras.

Figura 4. Vista desde la calle Arregui, previo a la intersección. Fuente: JST, 2023. Fuente: JST, 2023

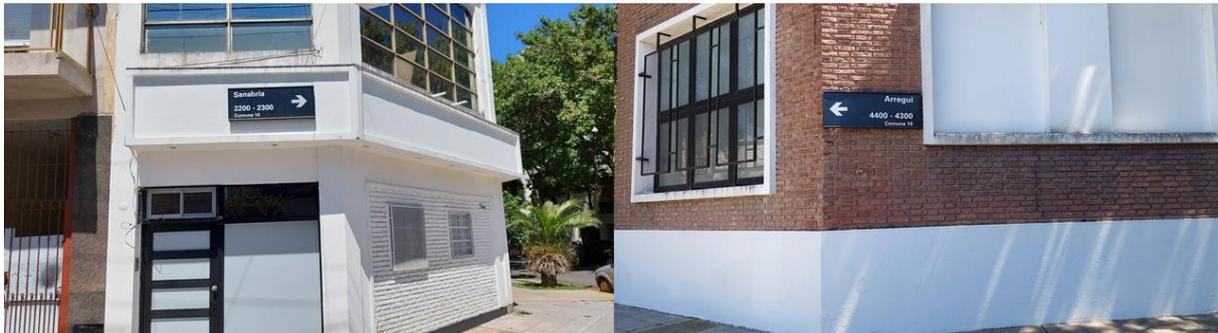
Figura 5. Señalización vertical de calles y alturas. Fuente: JST, 2023

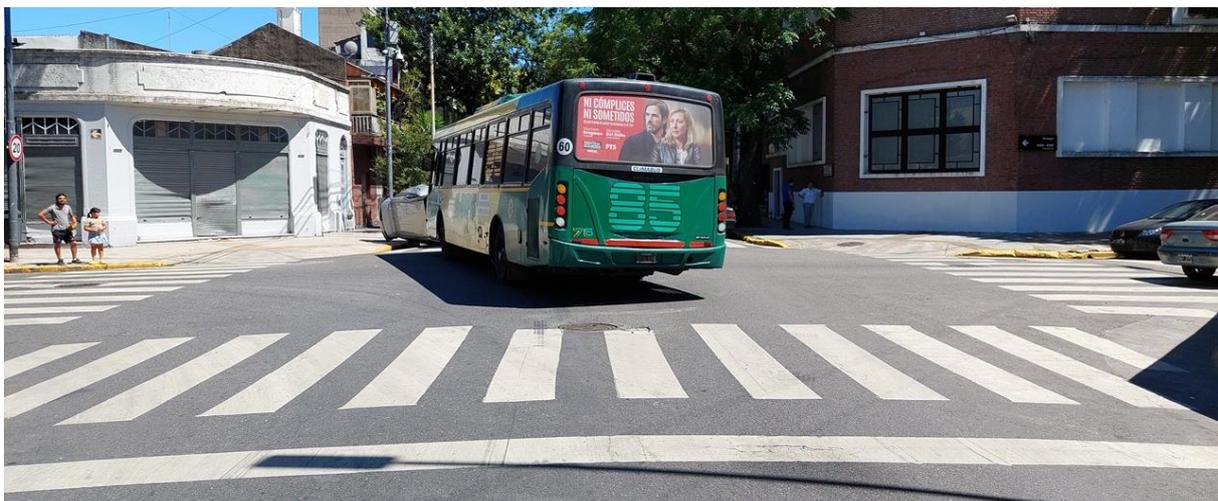
Figura 6. Señalización horizontal urbana de línea de detención y senda peatonal. Fuente: JST, 2023

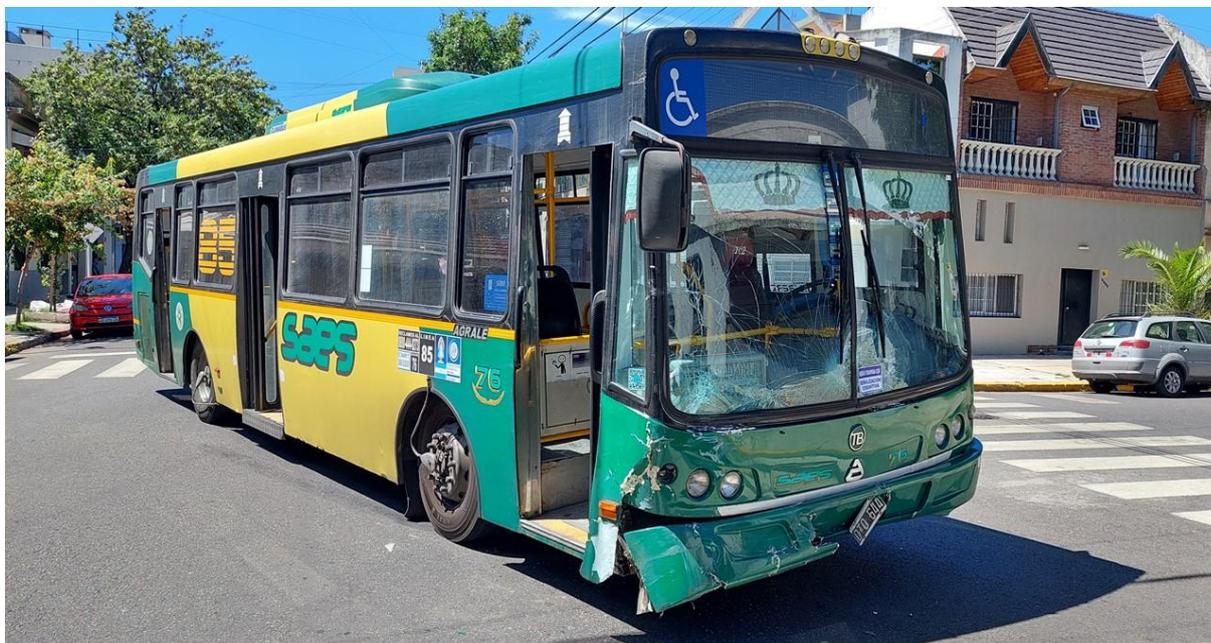
Daños en el sector anterior con mayor incidencia en el tercio derecho, con una fuerza actuante con sentido hacia el sector posterior. Deformación de paragolpes extremo derecho y parabrisas.

Figura 8. Daños producto de la colisión con el Vehículo 2. Fuente: JST, 2023

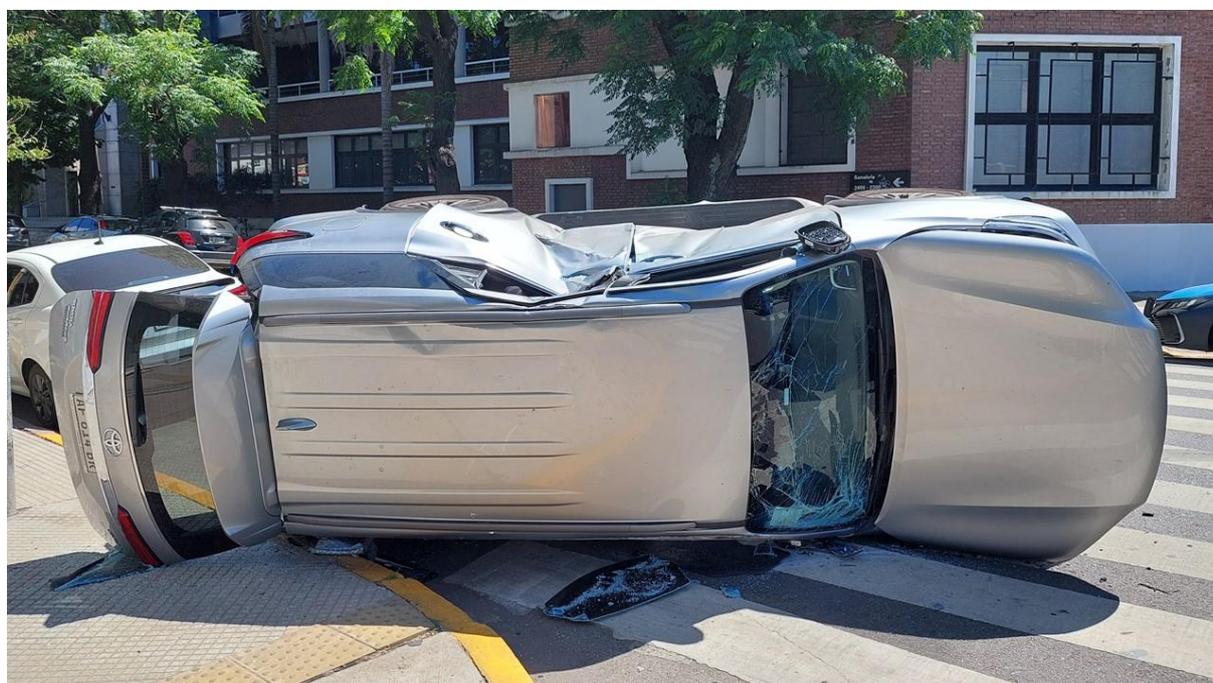
Deformación y rotura de puertas izquierdas, ventanillas, espejos retrovisores laterales, techo y parabrisas producto de la colisión con el Vehículo 1. Las deformaciones del lateral derecho se produjeron por el contacto con la calzada luego del vuelco.

Figura 9. Daños producto de la colisión y posterior vuelco. Fuente: JST, 2023

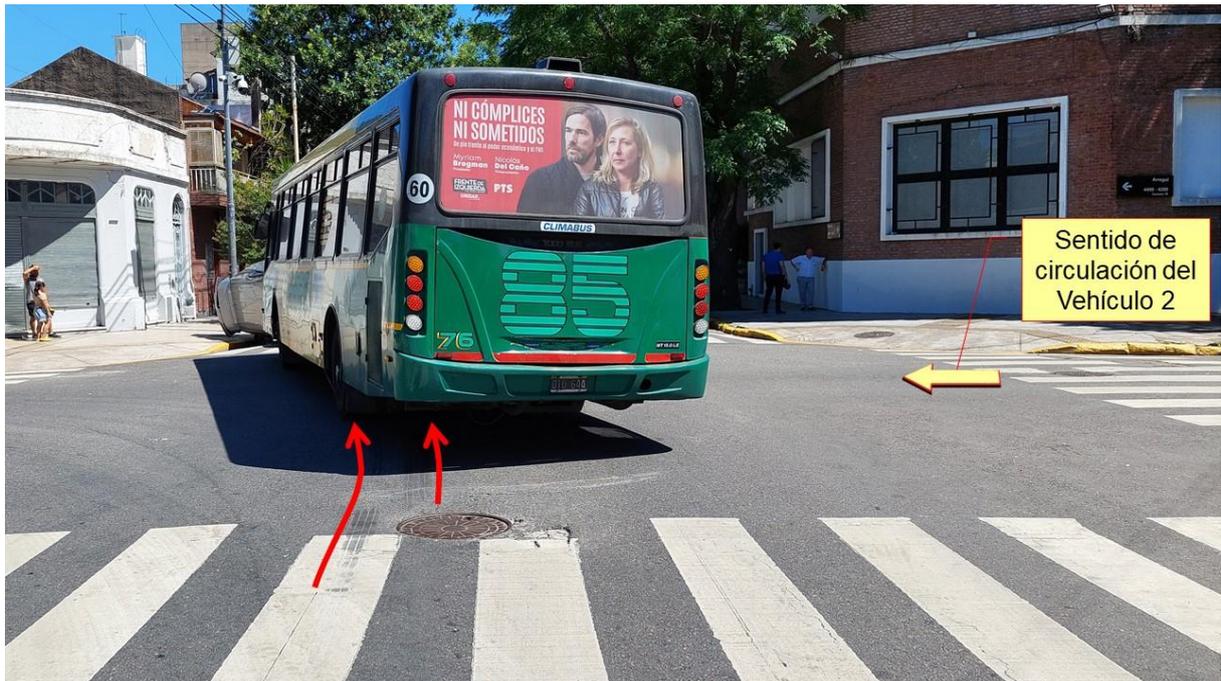
Previo a la zona de colisión, se observó una huella de frenado de 6 m de largo, correspondiente al neumático dual trasero izquierdo del Vehículo 1, otra de 4,8 m, correspondiente al neumático delantero izquierdo, y la restante del neumático delantero derecho de 4 m, generadas producto de la maniobra defensiva realizada por el conductor. La huella perteneciente al neumático delantero izquierdo presentó, a 90 cm de su inicio, un cambio de sentido que determinó la zona de colisión.

Figura 10. Inicio huella preimpacto neumático trasero izquierdo del Vehículo 1. Fuente: JST, 2023

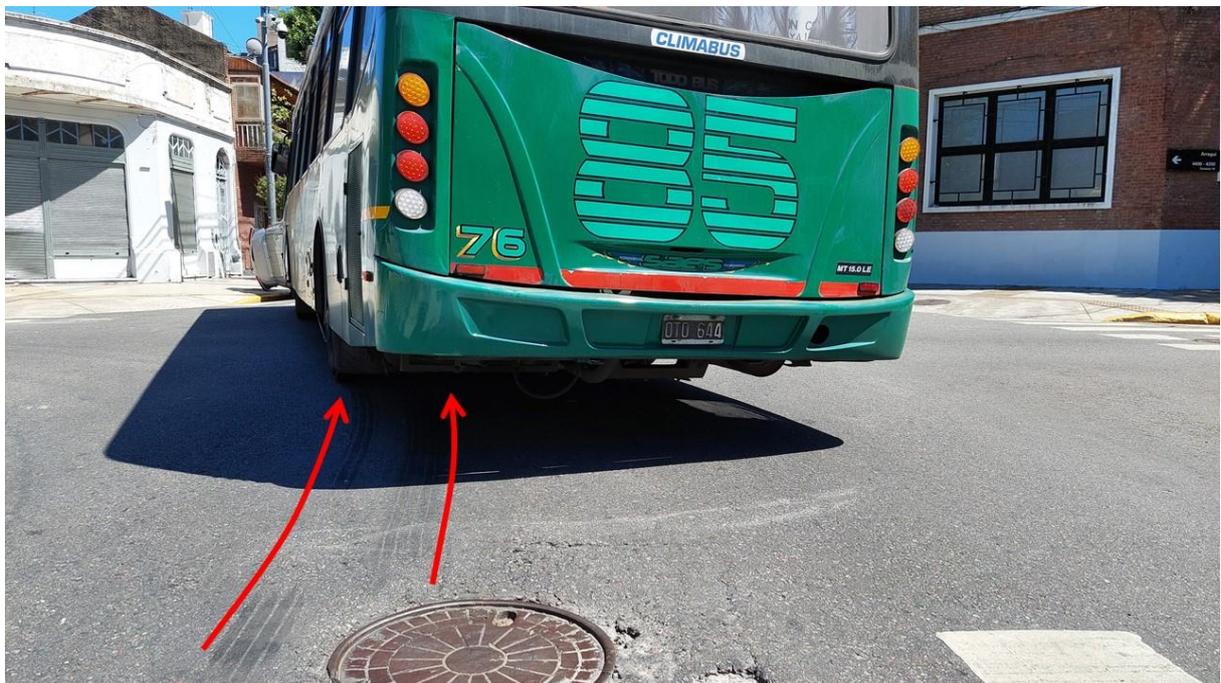
Figura 11. Continuación de las huellas de frenada preimpacto del Vehículo 1. Fuente: JST, 2023

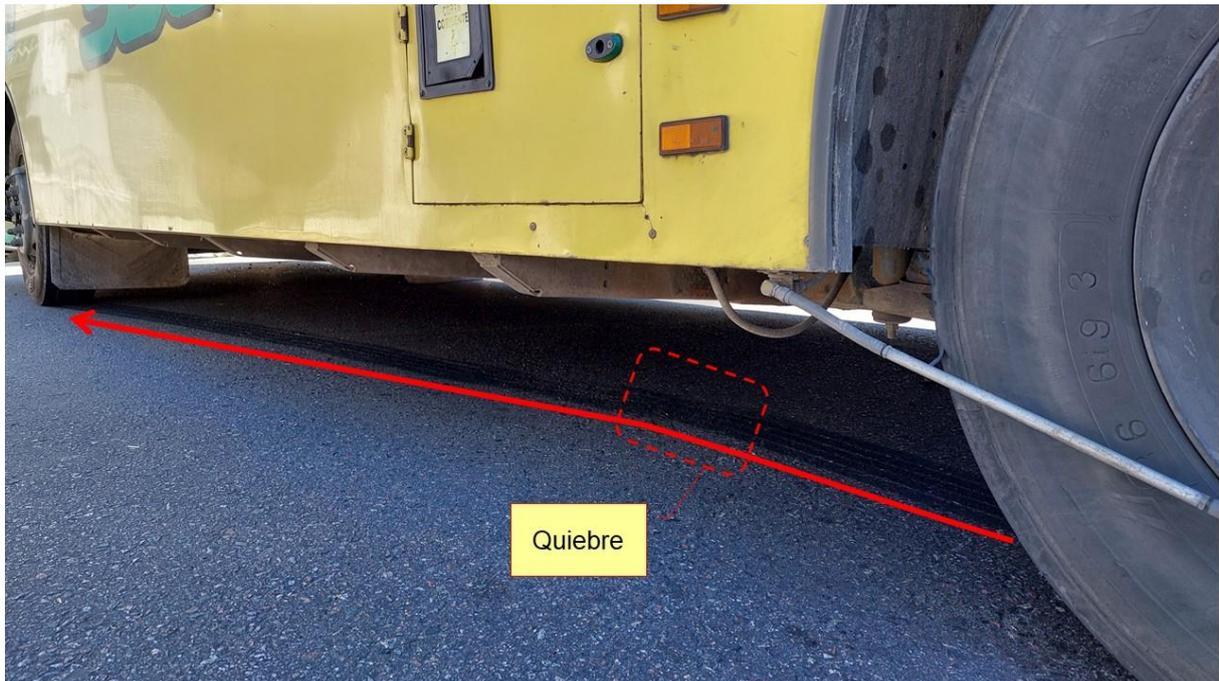
Figura 12. Quiebre de la huella de frenado del neumático delantero izquierdo que indica la zona de impacto. Fuente: JST, 2023

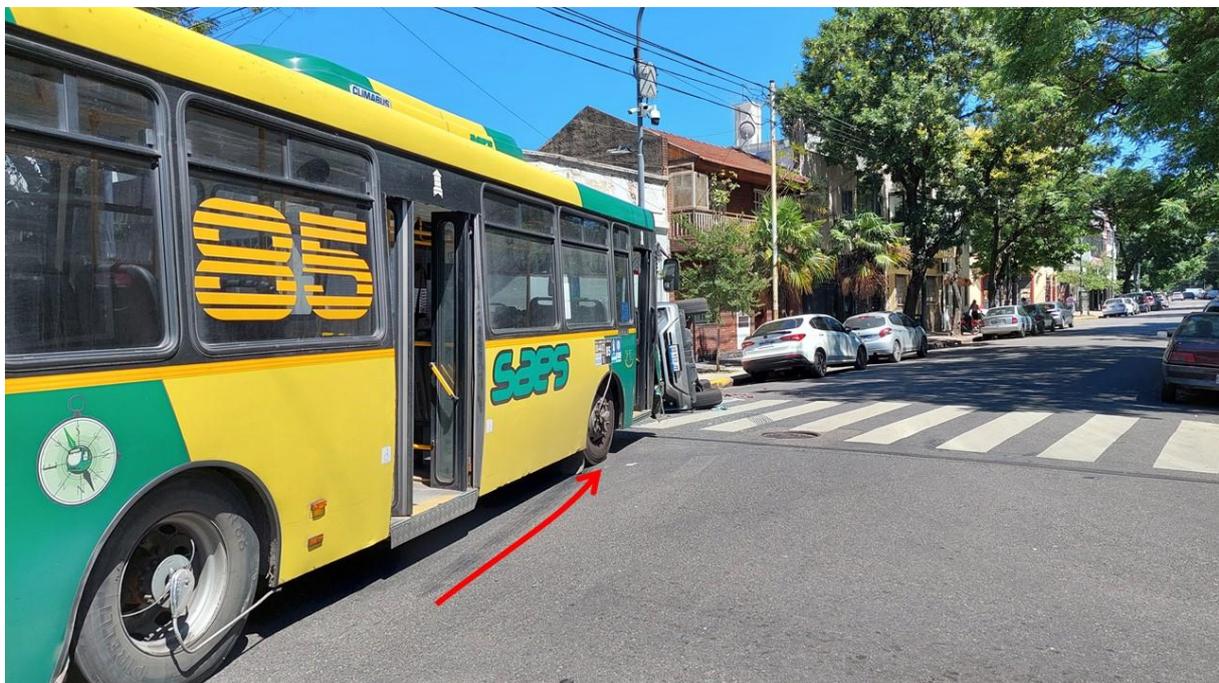
Figura 13. Huella del neumático delantero derecho del Vehículo 1. Fuente: JST, 2023

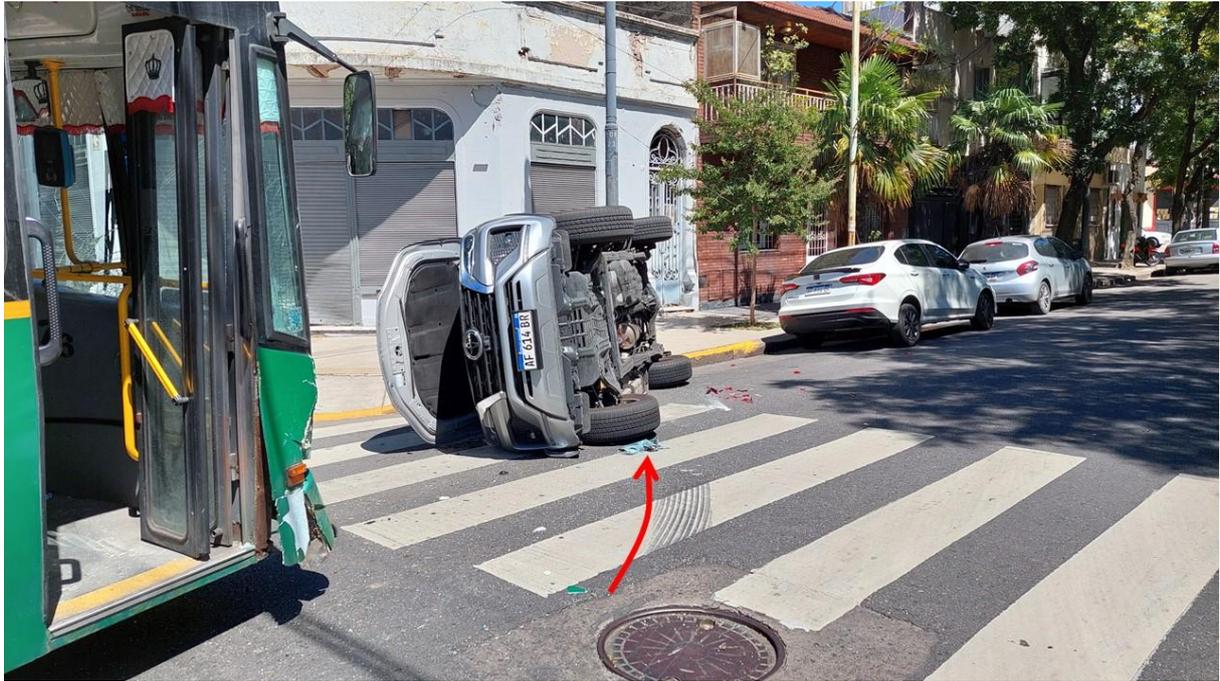
Luego del impacto, el Vehículo 1 rotó hacia su izquierda, se desplazó en sentido hacia la ochava oeste por un espacio de 3,9 m y detuvo su marcha. Producto de la colisión, el Vehículo 2 rotó hacia su izquierda, se desplazó también en sentido hacia la ochava oeste y volcó hacia el lateral derecho. Esta trayectoria posimpacto quedó evidenciada por la huella de tipo brochazo.

Figura 14. Posición final y huella posimpacto del Vehículo 2. Fuente: JST, 2023

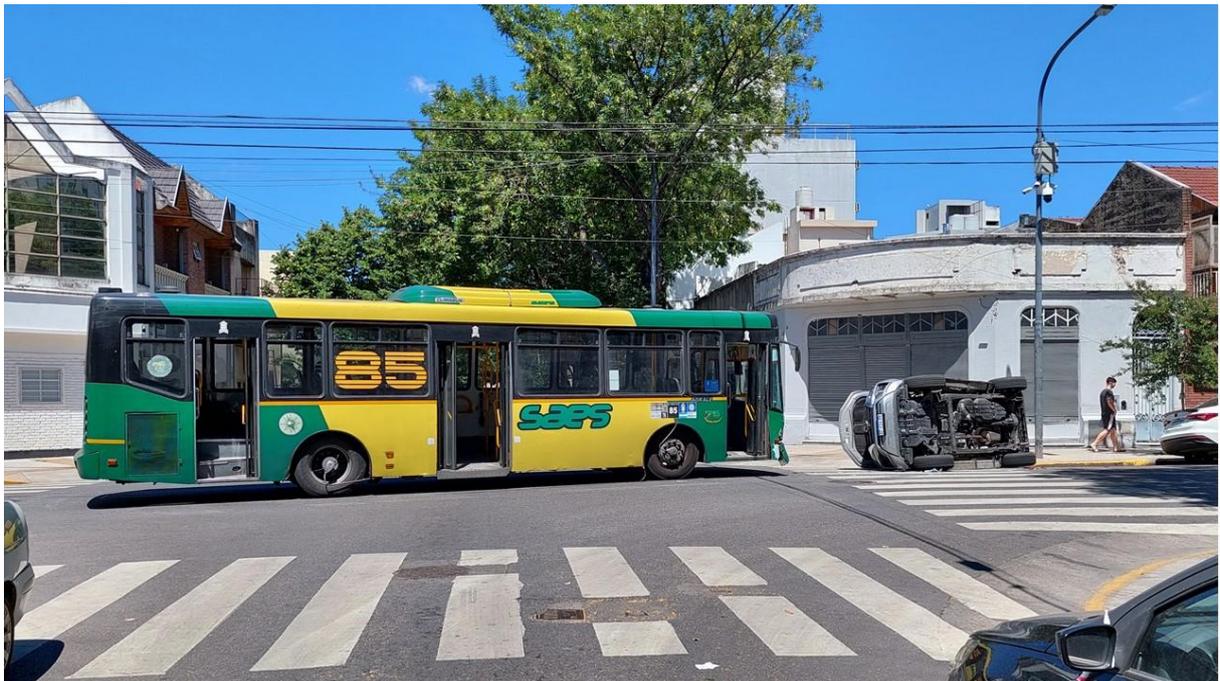
Figura 15. Posiciones finales de los vehículos, vista desde la calle Arregui. Fuente: JST, 2023
