Informe preliminar

Título: 200. IP. Cargas. Choque. Luque. Córdoba

Fecha y hora: 19 de diciembre de 2023 5:13 (UTC-3)

Vehículos: 1 semirremolque y 1 automóvil

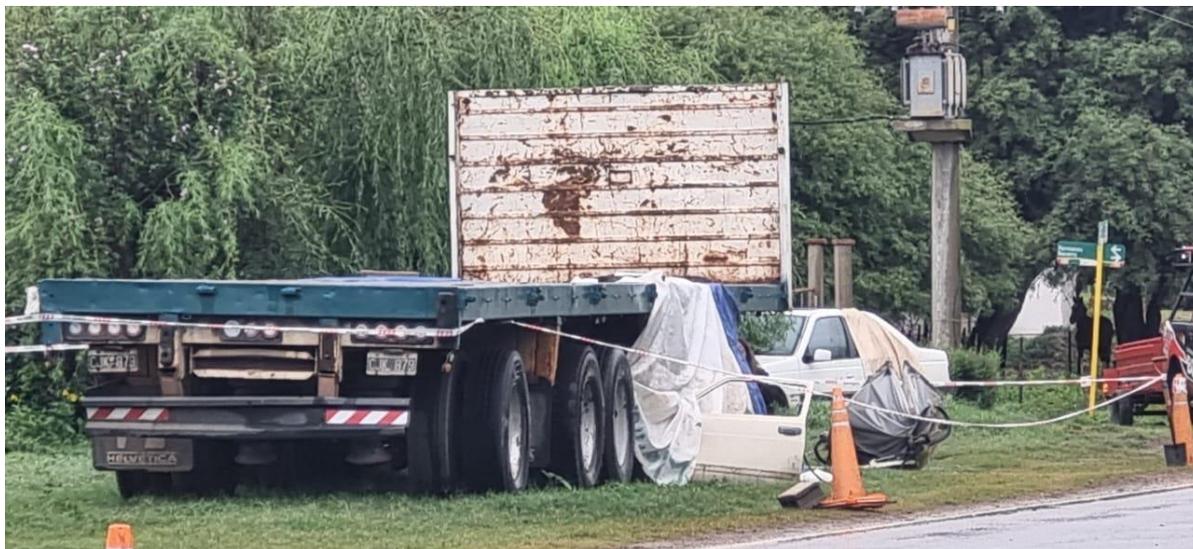
Figura 1. Posición final de los vehículos luego de la colisión. Fuente: [LaVoz](#), 2023

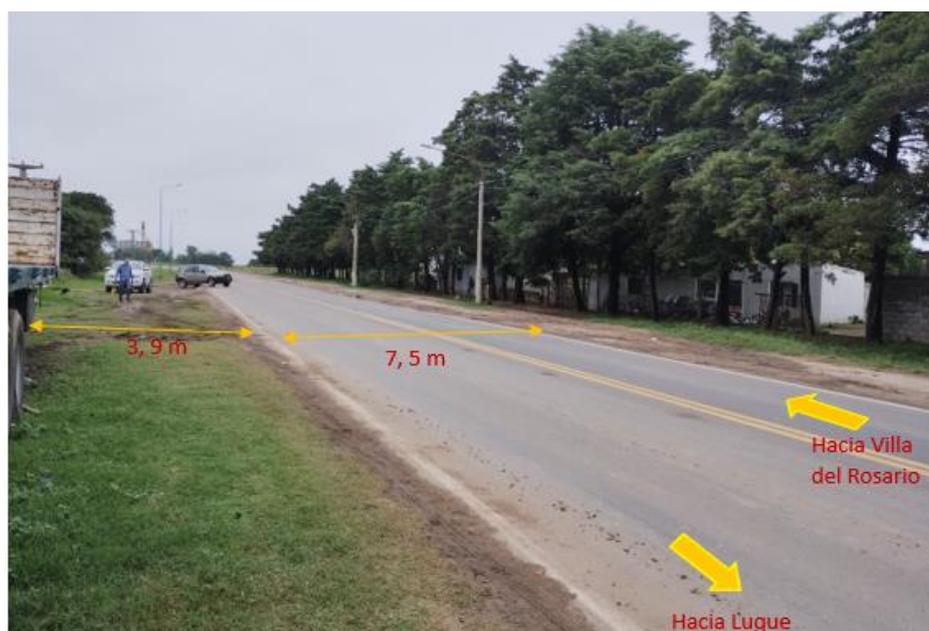
La calzada presenta un ancho de 7,5 metros entre banquetas de pasto de 3,9 metros respectivamente. Contigua a la vía, se observó una zona de camino de aproximadamente 4 metros hasta la propiedad privada. Con respecto a la señalización, se relevó doble línea amarilla continua y central que impide el sobrepaso y línea blanca continua que delimita la calzada. Por otro lado, a 27 metros de la posición final del Vehículo 1, se observó la intersección de las calles Avenida Américo Alladio y Hermanas Navarro con un cartel de tipo informativo. Sobre la banquina del carril ascendente, se observó una cámara de seguridad tipo domo.

Figura 3. Medidas y características de la vía. Fuente: JST, 2023

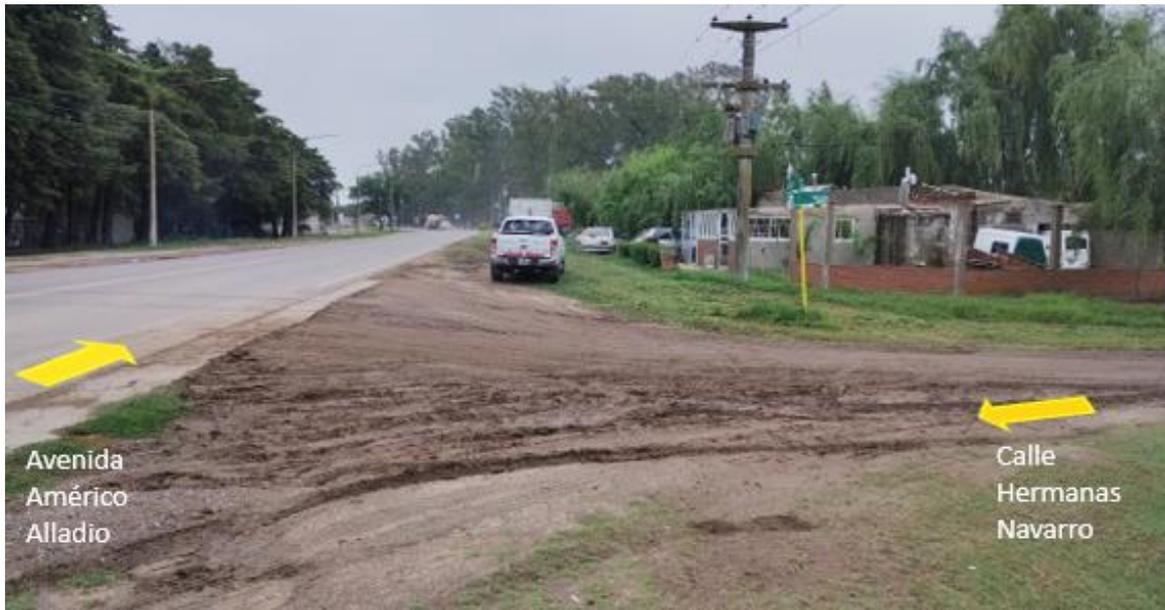
Figura 4. Fotografía tomada desde banquina descendente donde se observa la intersección de calle Hermanas Navarro y avenida Américo Alladio. Fuente: JST, 2023

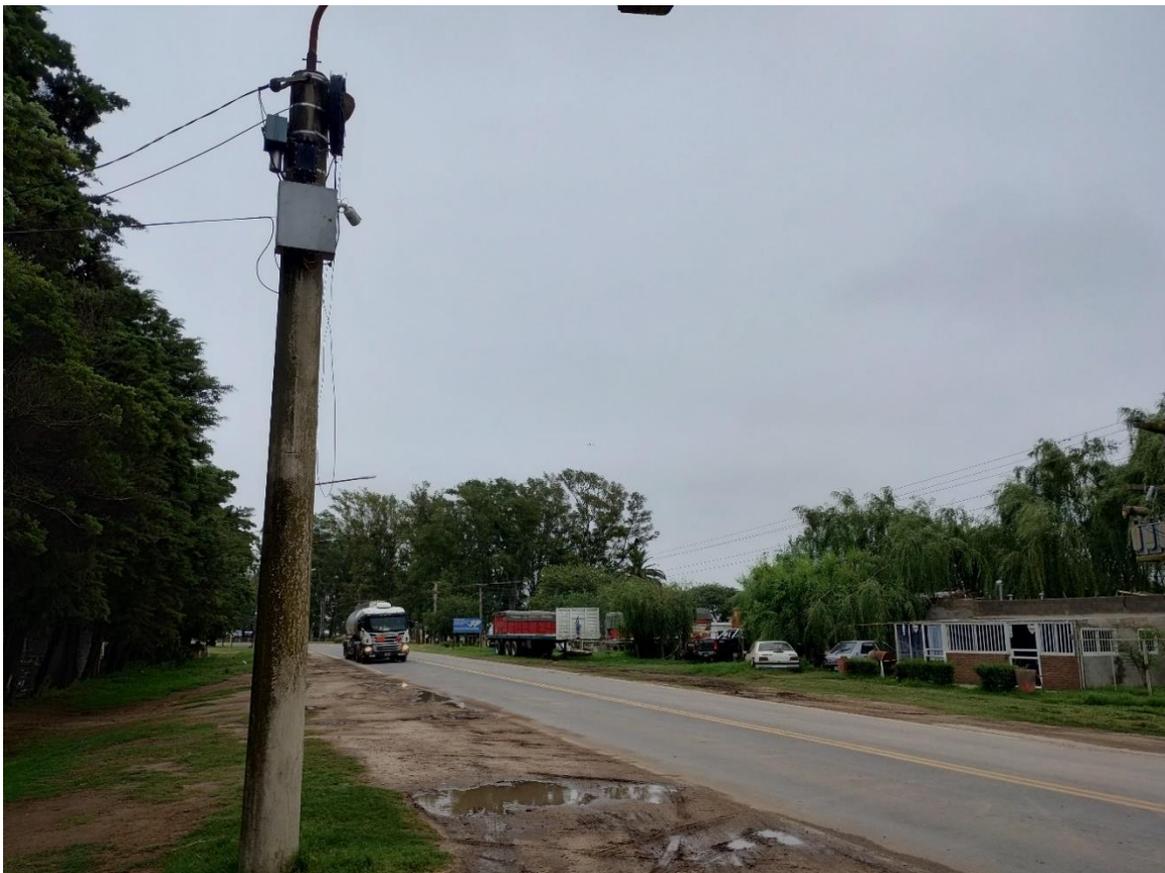
Figura 5. Cámara de seguridad tipo domo sobre el costado ascendente de la vía. Fuente: JST, 2023

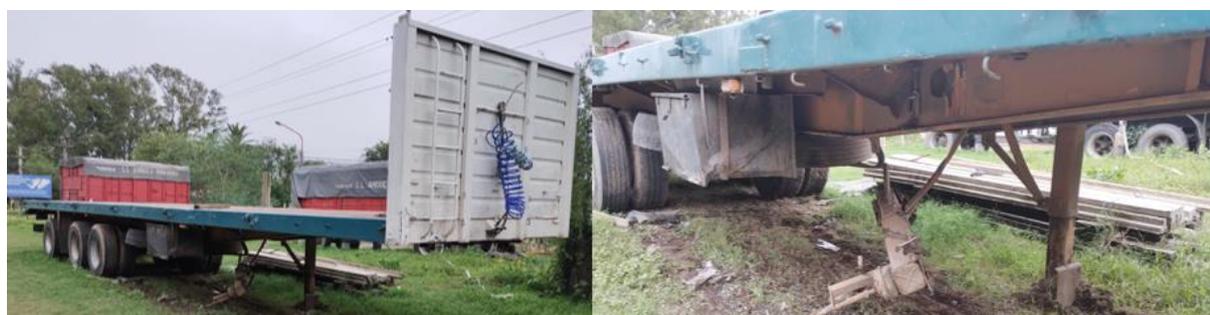
Sobre el semirremolque, se observó deformación de la estructura, de caja de herramientas y de los soportes de las ruedas de auxilio. Además, rotura de ambas patas de apoyo hidráulicas.

Figura 7. Daños constatados sobre el semirremolque poscolisión. Fuente: JST, 2023

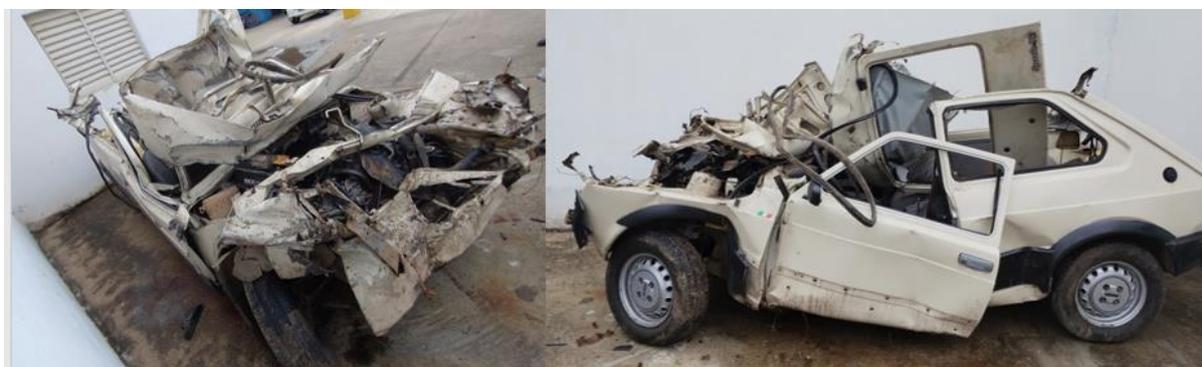
Sobre el automóvil, se relevó deformación y rotura en toda su estructura que involucró paragolpes delantero, capó, parabrisas, techo, vidrios, puertas de ambos lados, espejos y faros.

Figura 8. Daños sobre el Vehículo 2 producto del impacto. Fuente: JST, 2023

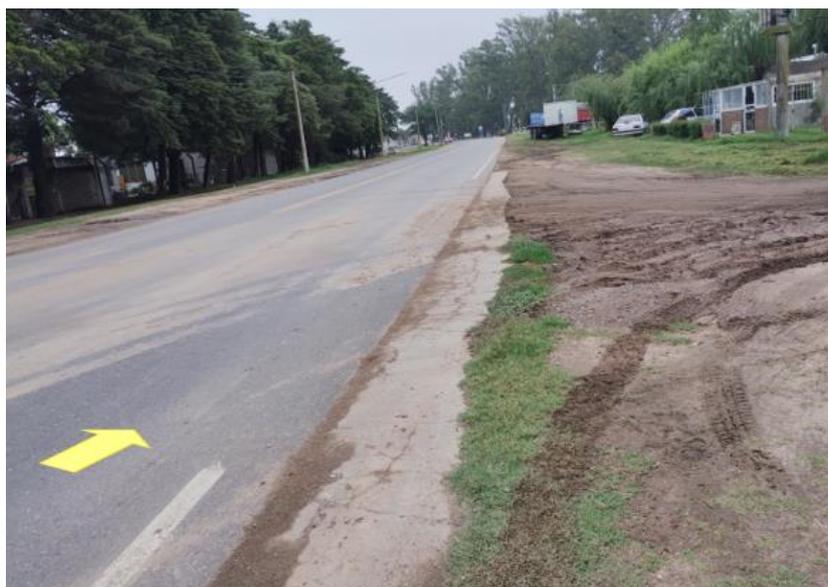
Figura 9. Fotografía tomada desde banquina del carril descendente que indica dirección de circulación del Vehículo 2 antes de impactar contra el semirremolque estacionado. Fuente: JST, 2023

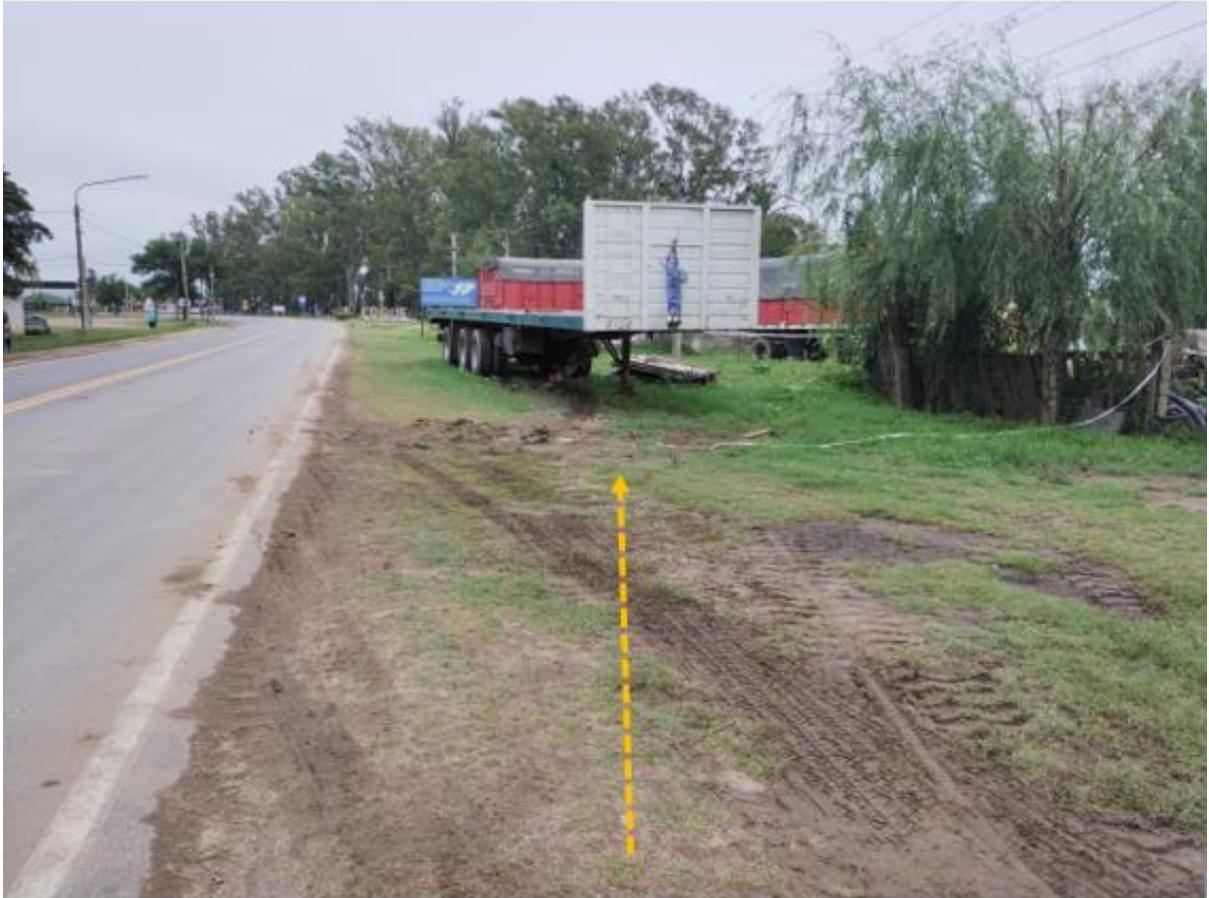
Figura 10. Se indica la trayectoria preimpacto del Vehículo 2 sobre la banquina del carril descendente y ángulo de impacto. Fuente: JST, 2023

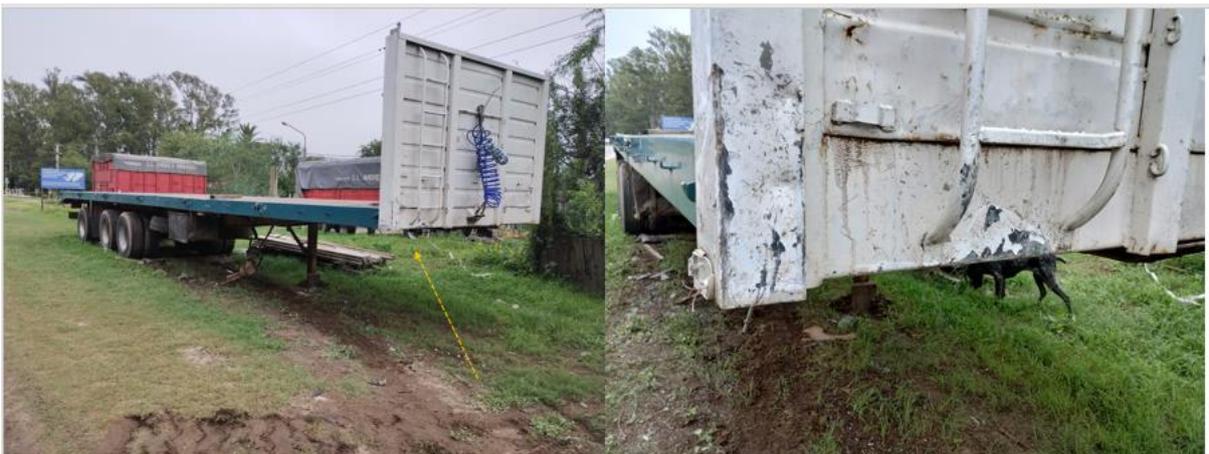
Figura 11. En la imagen se observa el punto de impacto del Vehículo 2. Fuente: JST, 2023

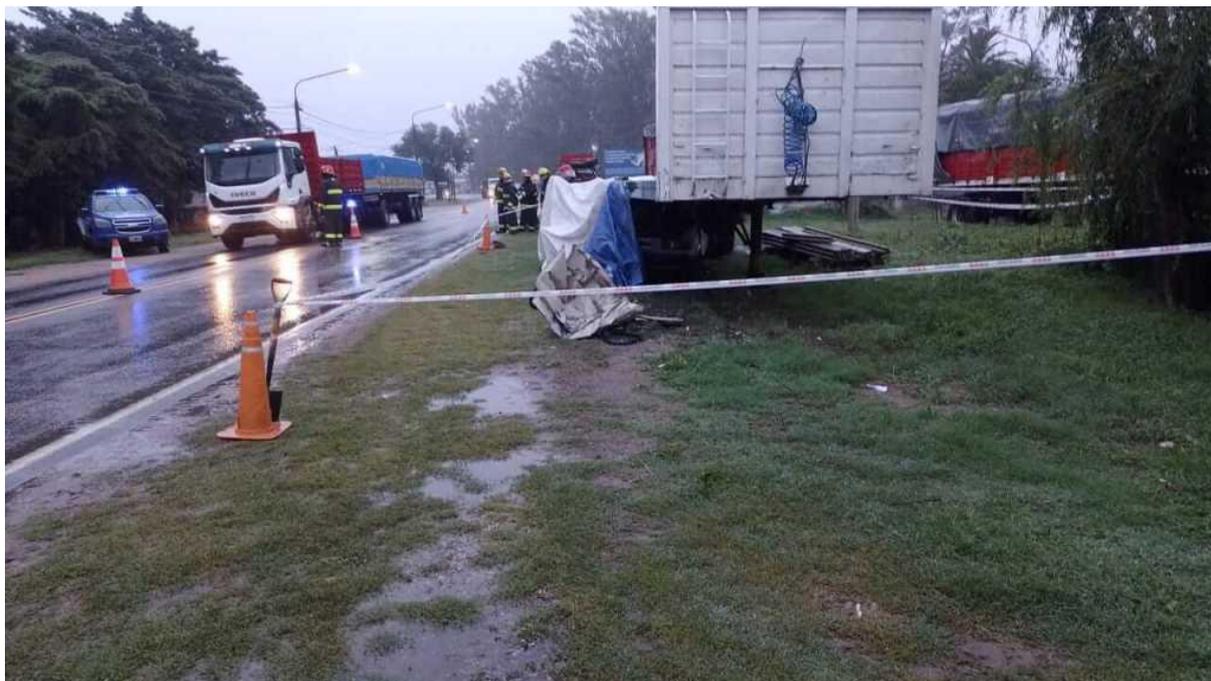
Figura12. Posición del Vehículo 1 posimpacto y estado de la vía. Fuente: [El Diario del Pueblo](#), 2023
