Informe básico

Expediente: EX-2023-152686218- -APN-DNISAU#JST

Título: 201. IB. Cargas. Despiste. Alto Comedero. Jujuy

Dirección Nacional de Investigación de Sucesos Automotores

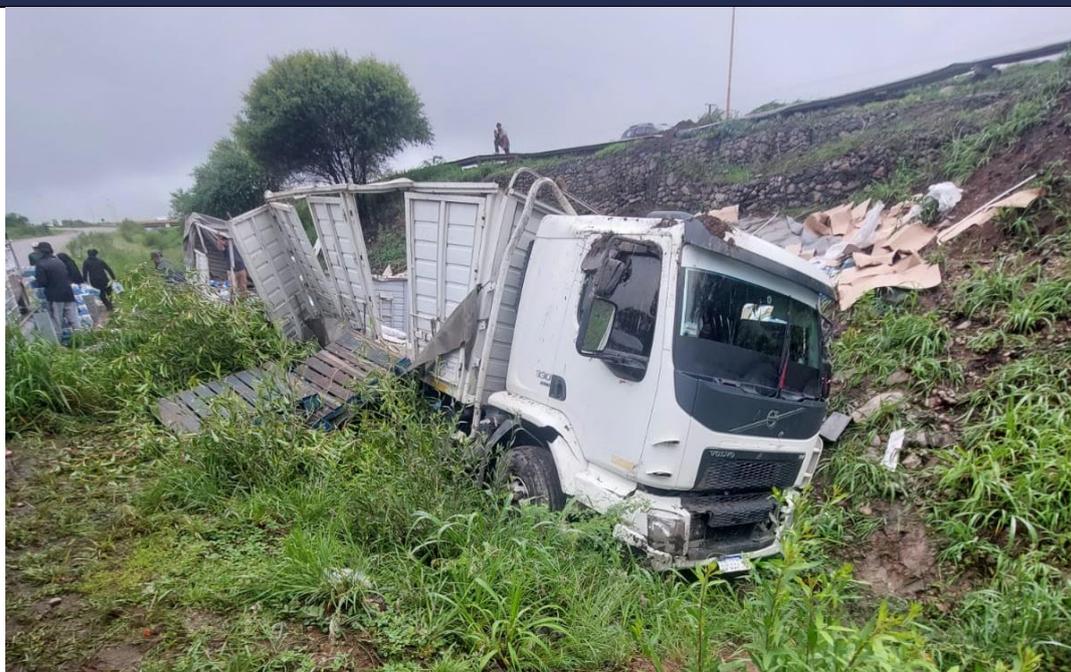
Figura 1. Vista desde colectoras de la RN 66, con sentido hacia Palpalá, de la posición final del vehículo. Fuente: JST, 2023

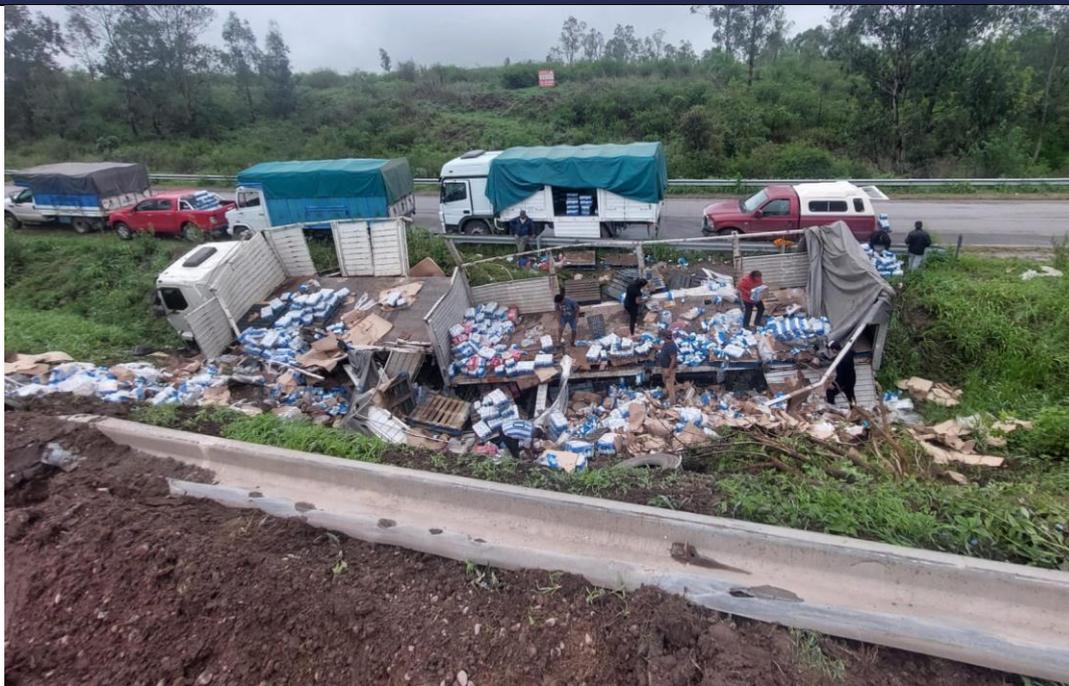
Figura 2. Vista desde la RN 66 hacia colectora, con sentido hacia el centro de San Salvador de Jujuy, de la posición final del vehículo. Fuente: JST, 2023
