Informe básico

Expediente: EX-2023-153235733- -APN-DNISAU#JST

Suceso: accidente

Título: 202. IB. Cargas. Colisión y vuelco. Cantilo. CABA

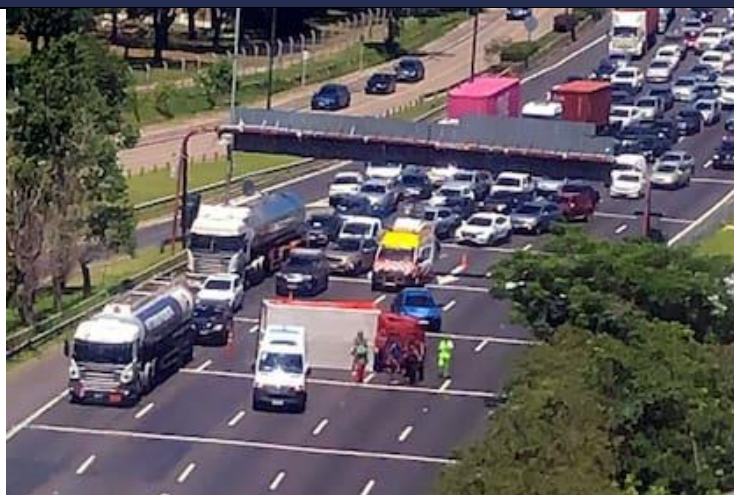
Reseña	Tipo de evento: Colisión
<p>El 26 de diciembre de 2023, en la avenida Intendente Cantilo, en el barrio de Núñez de la Ciudad Autónoma de Buenos Aires, se produjo una colisión entre un camión rígido (Vehículo 1) y un automóvil particular (Vehículo 2). El Vehículo 1 derrapó, volcó y durante el vuelco impactó al Vehículo 2. Como posición final, el camión culminó ubicado de forma transversal a la calzada, obstruyendo dos de los cinco carriles de la vía. Como consecuencia del accidente, se registró un persona lesionada y daños en los vehículos.</p>

Figura 1. Imagen aérea del lugar del accidente, con el Vehículo 1 en su posición final. Fuente: [La Nación](#), 2023
