# Informe preliminar

Título: 202. IP. Cargas. Colisión y vuelco. Cantilo. CABA

Fecha y hora: 26 de diciembre de 2023 13:30 (UTC-3)

Vehículos: un camión y un automóvil particular

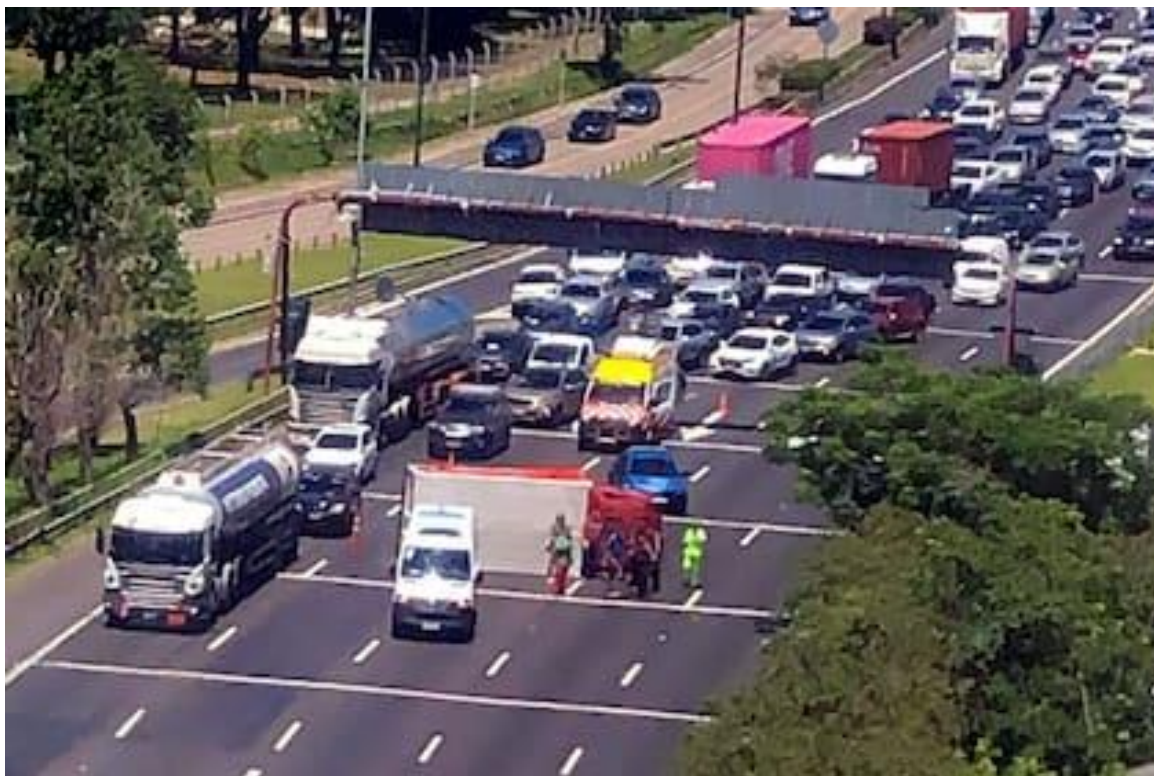
Figura 1. Vista aérea del Vehículo 1 obstruyendo parte de la calzada. [Infobae](#), 2023

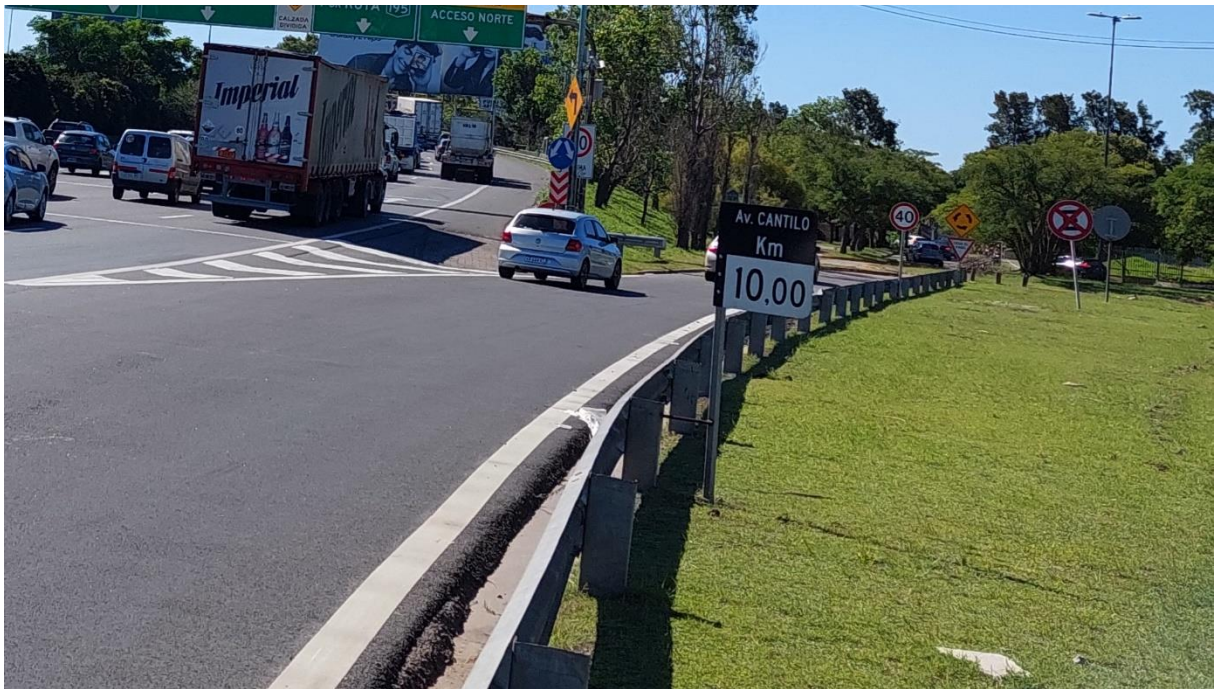
Como señalización vertical, se observaron señales laterales: mojón progresivo kilómetro 10, curva hacia la izquierda y la señal prohibitiva de máxima 60 (ver figuras 3 y 4). Como señalización vertical aérea, se observaron las siguiente señales: informativas de tránsito liviano, acceso norte, rutas 8 y 9, Buenos Aires por avenida Libertador, Olivos y Tigre por ruta 195, y señales preventivas que rezan “Obligatorio pesados. Evite multas” para el acceso norte y “Atención calzada dividida”.

Figura. 3. Mojón kilométrico 10. Fuente JST, 2023

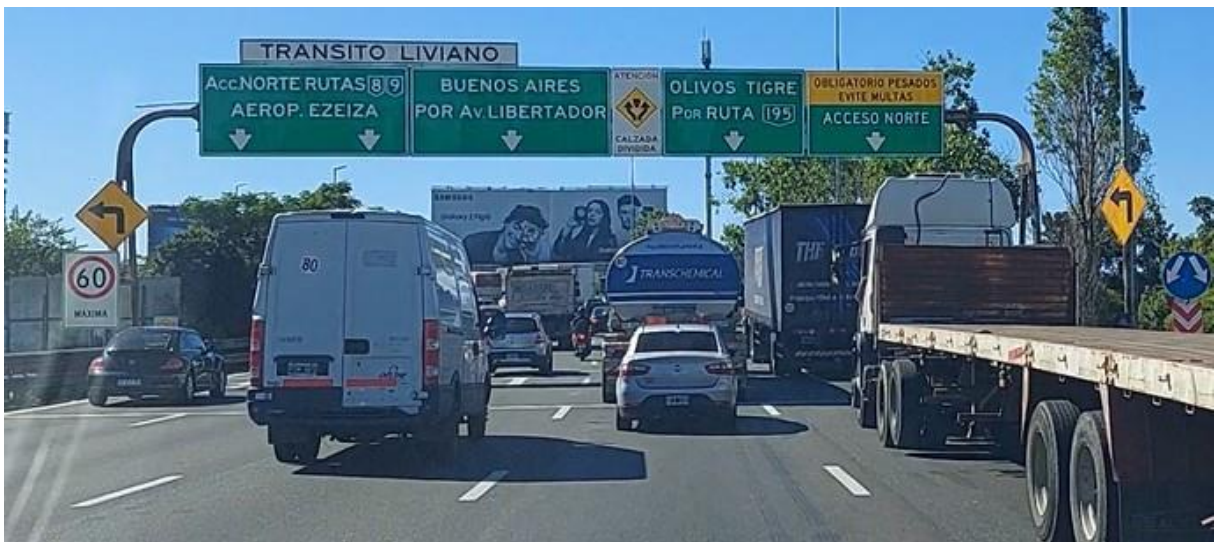
Figura 4. Señalización vertical presente en la zona previa al impacto. Fuente JST, 2023

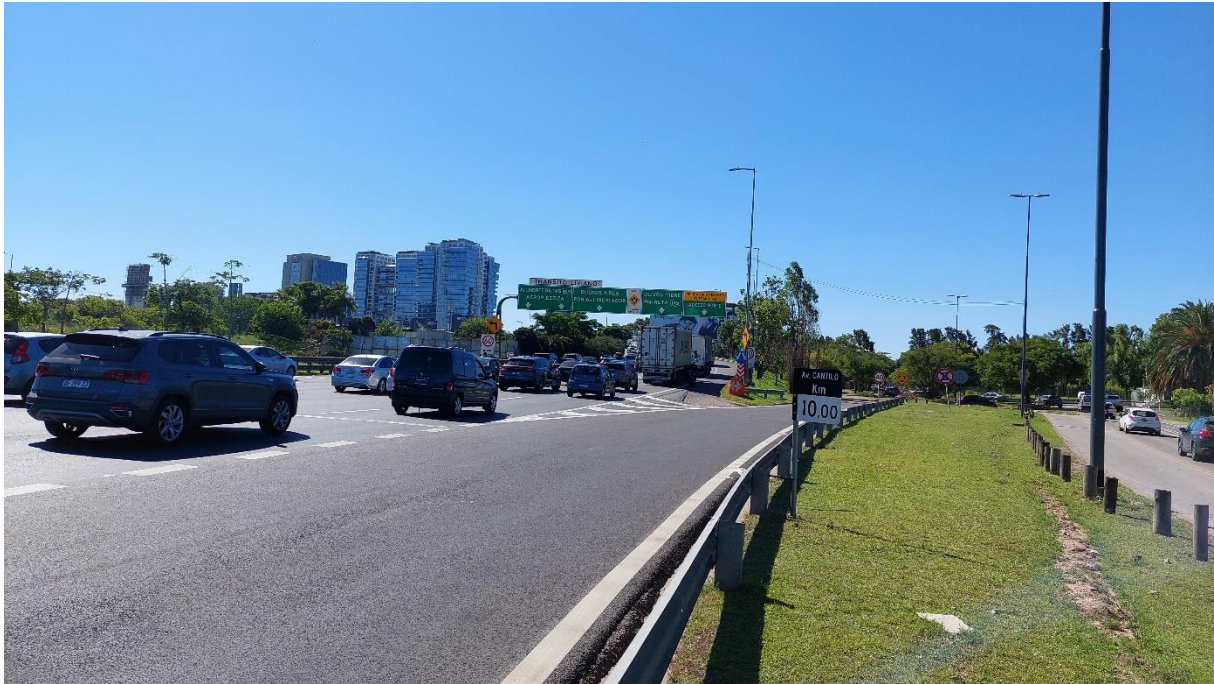
Figura 5. Vista de la calzada en sentido norte en la zona previa al suceso y rampa de salida en dirección al Parque de los niños. Fuente JST, 2023

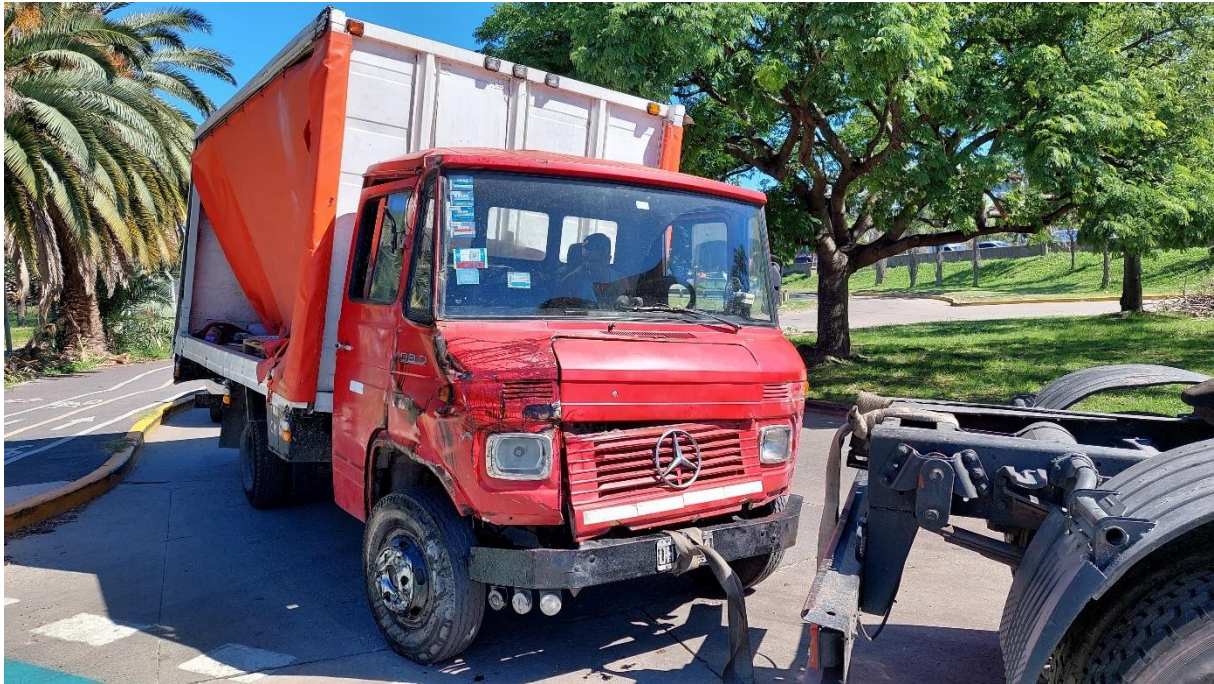
El camión presentó daños directos en el sector anterior y lateral derecho, producto del arrastre contra la calzada y el impacto con el Vehículo 2, que afectaron el alma del paragolpes, paragolpes y tapa de inspección mecánica. Sobre el lateral derecho, se observaron daños en llanta y rueda delantera derecha. La caja presentó daños en la lona que recubre sus laterales y una deformación en la estructura que la muestra inclinada hacia el lado izquierdo.

Figura 8. Daños en el sector frontal del Vehículo 1. Fuente JST, 2023

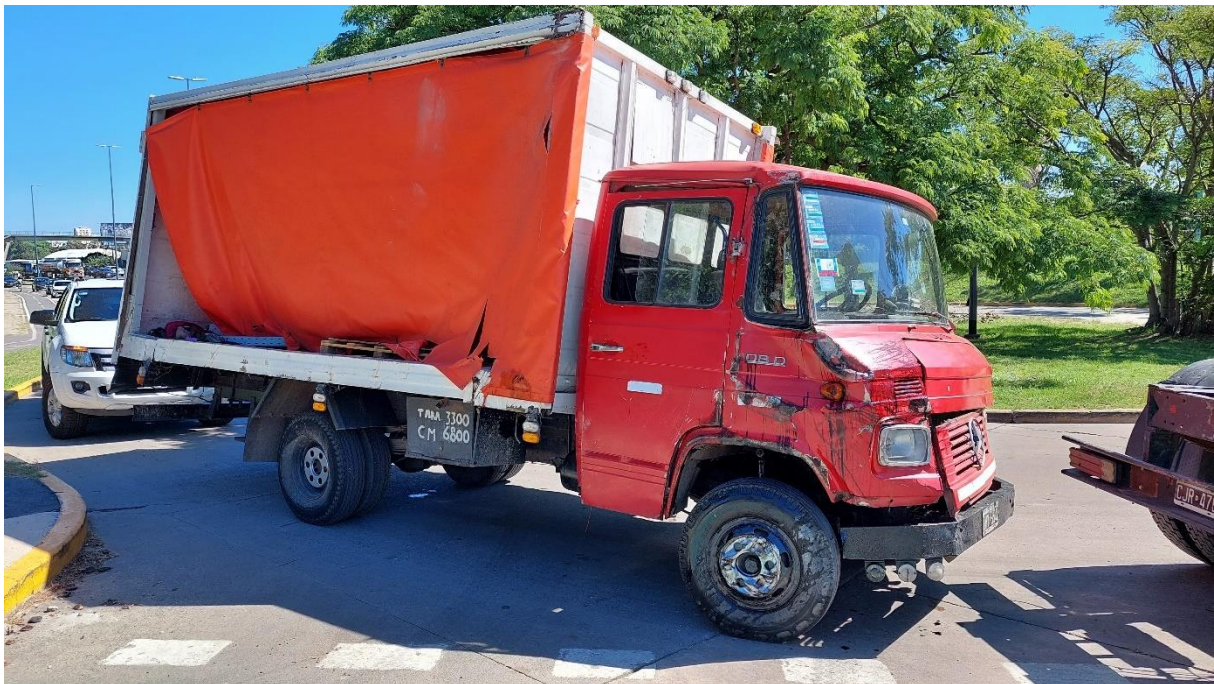
Figura 9. Daños en el lateral derecho del Vehículo 1. Fuente JST, 2023

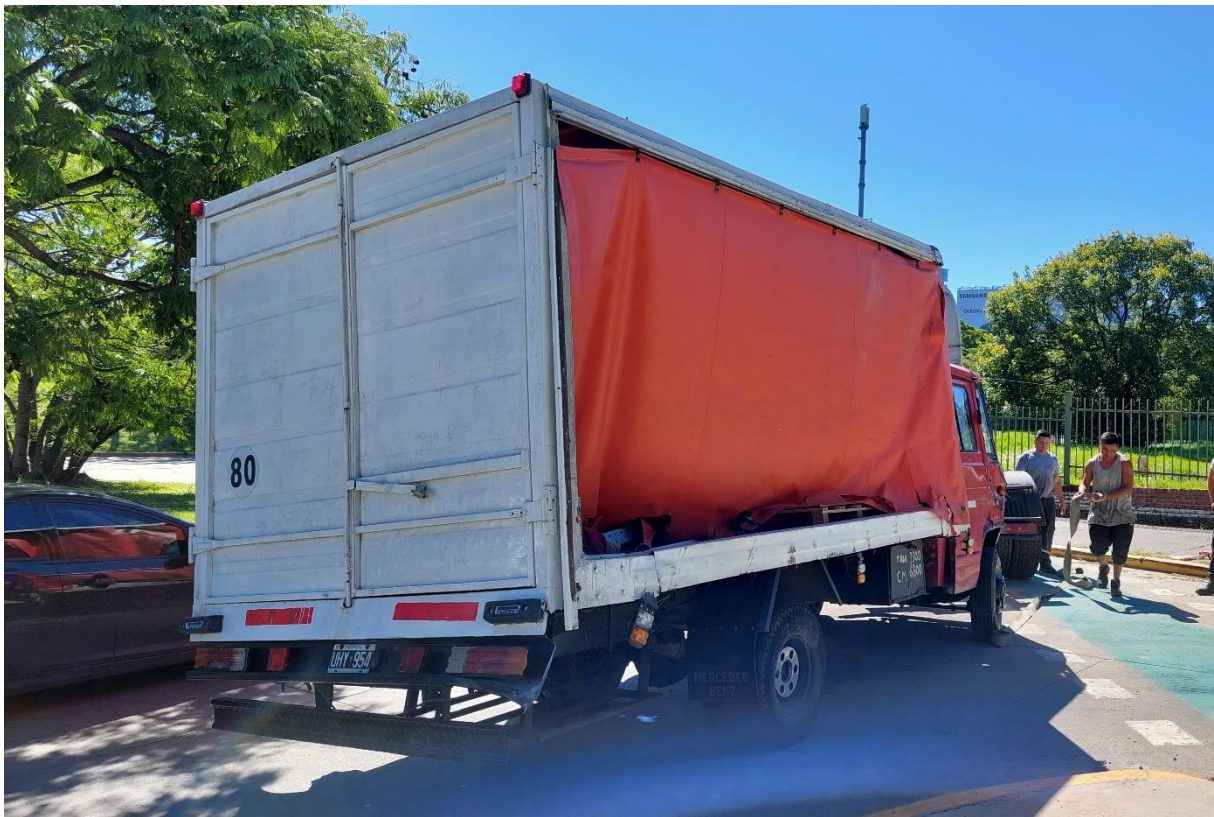
Figura 11. Daños en el lateral derecho del Vehículo 1. Fuente JST, 2023

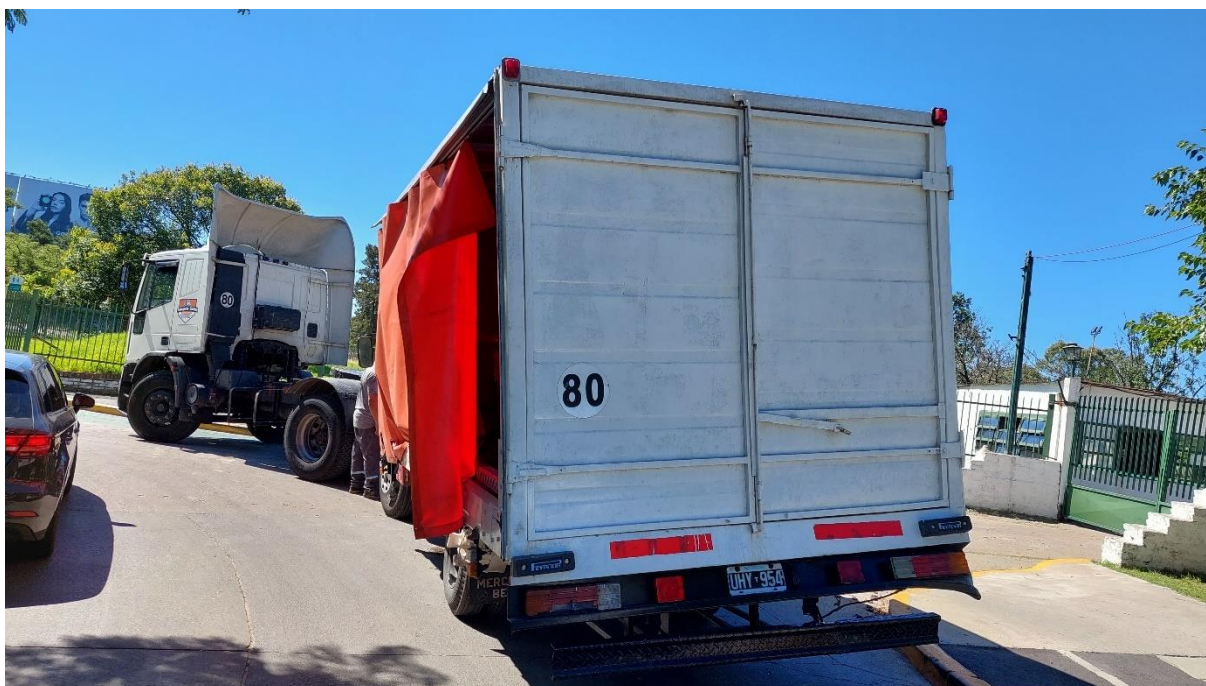
Figura 12. Vista sector posterior del Vehículo 1. Fuente JST, 2023

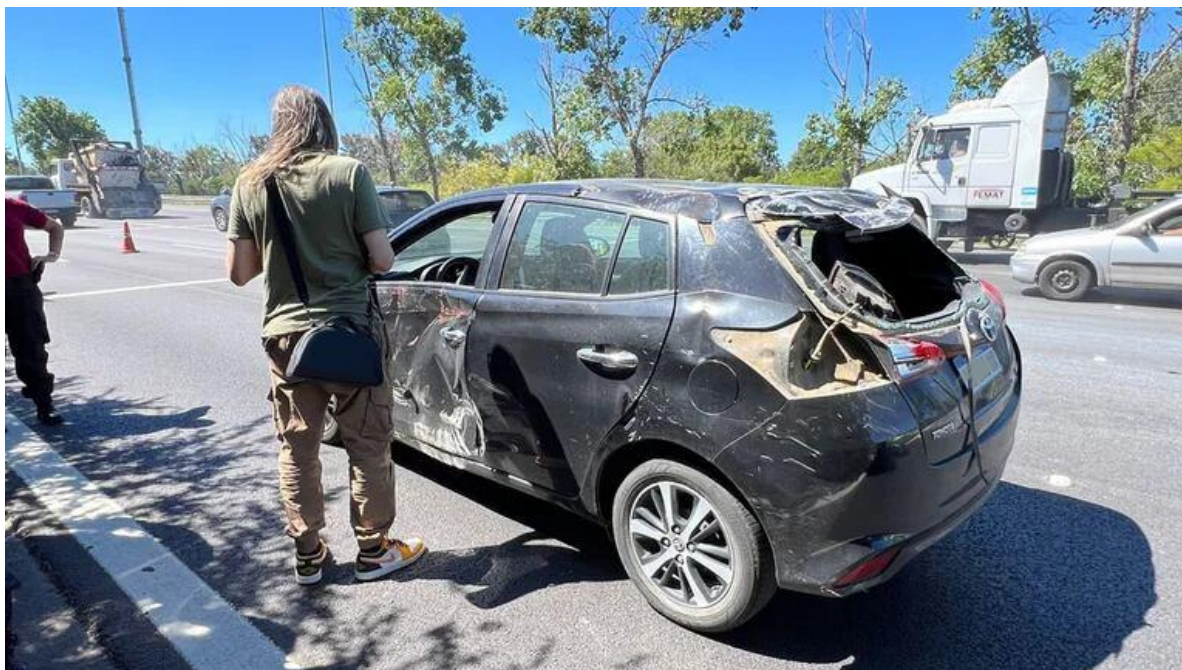
El Vehículo 2 presentó hundimiento en el portón trasero, techo, puerta lateral izquierda delantera y rotura de luneta.

Figura 13. Daños en el Vehículo 2. Fuente: [Infobae](#), 2023

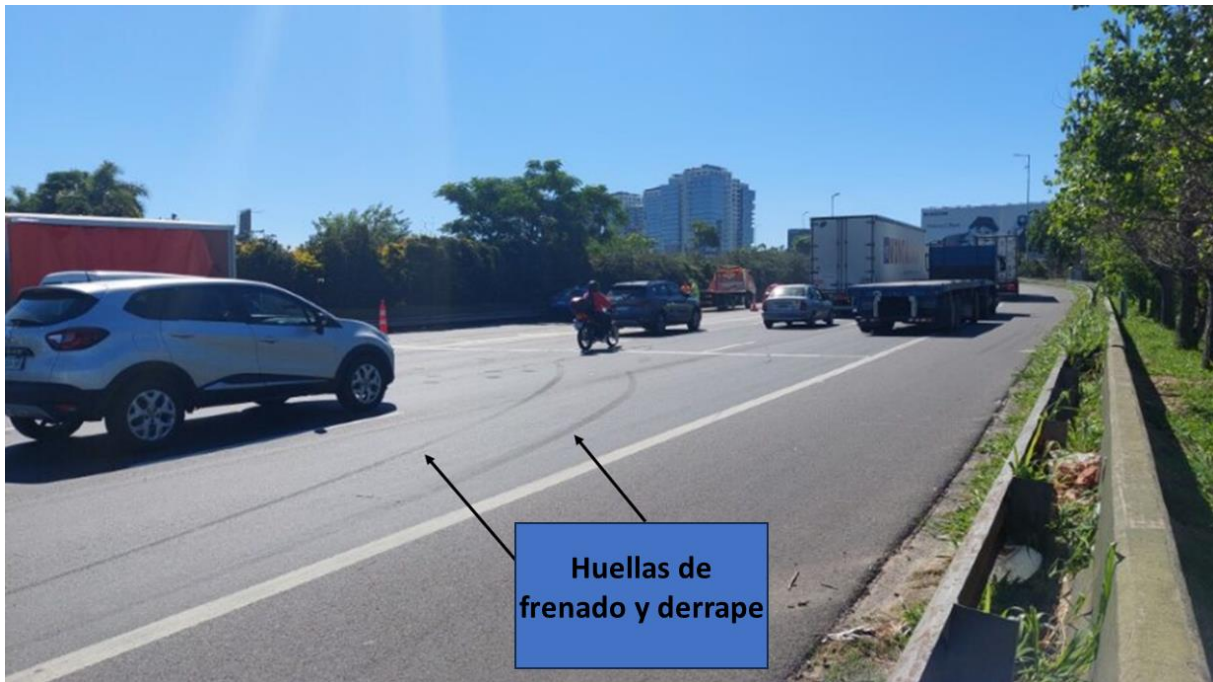
Por motivos que se investigan, el Vehículo 1 frenó, derrapó y volcó (ver figuras 14 y 15). A su vez, durante el vuelco, ingresó al carril contiguo e impactó con su caja al Vehículo 2 en el sector superior y trasero.

Figura 14. Huellas de derrape que invaden el carril contiguo al de circulación del Vehículo 1. Fuente JST, 2023

- El Vehículo 1 realizó una maniobra por la cual invadió el carril contiguo al de su circulación. Esto quedó reflejado en las huellas de frenado y derrape relevadas.
- El Vehículo 1 durante su vuelco, impactó al Vehículo 2
- La posición final del Vehículo 1 fue apoyado sobre su lateral derecho, impidiendo la circulación de los carriles centrales.

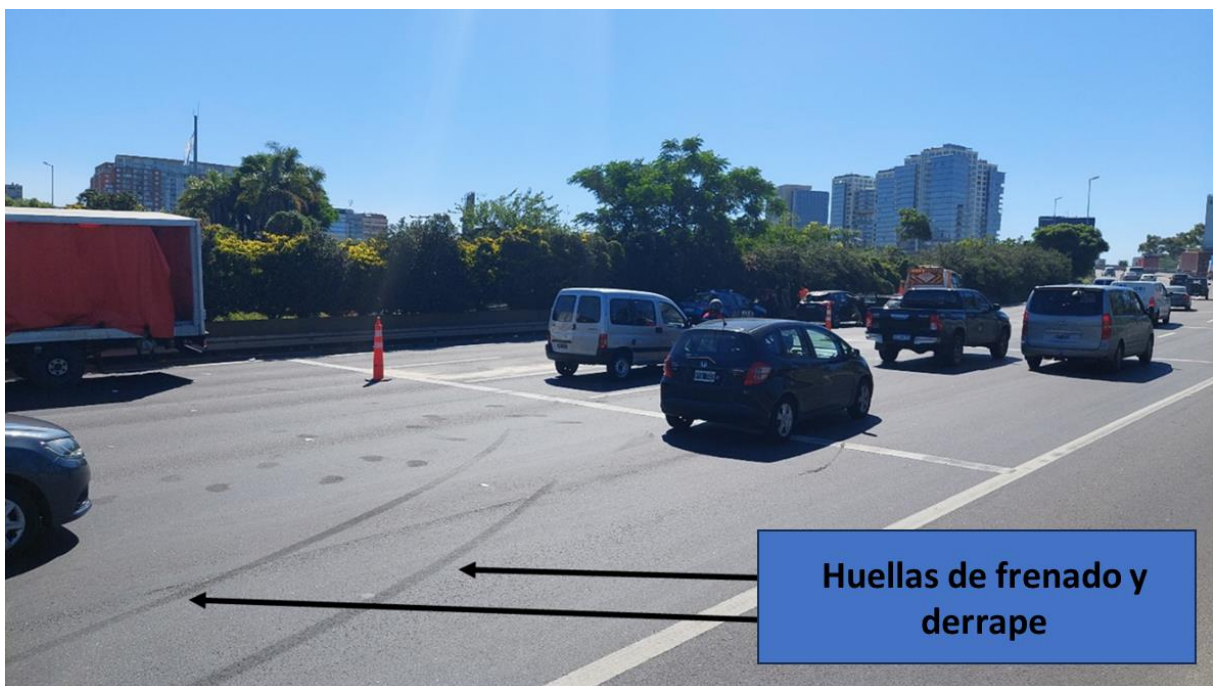
Figura 15. Huellas de frenado y derrape sobre la calzada. Fuente JST, 2023

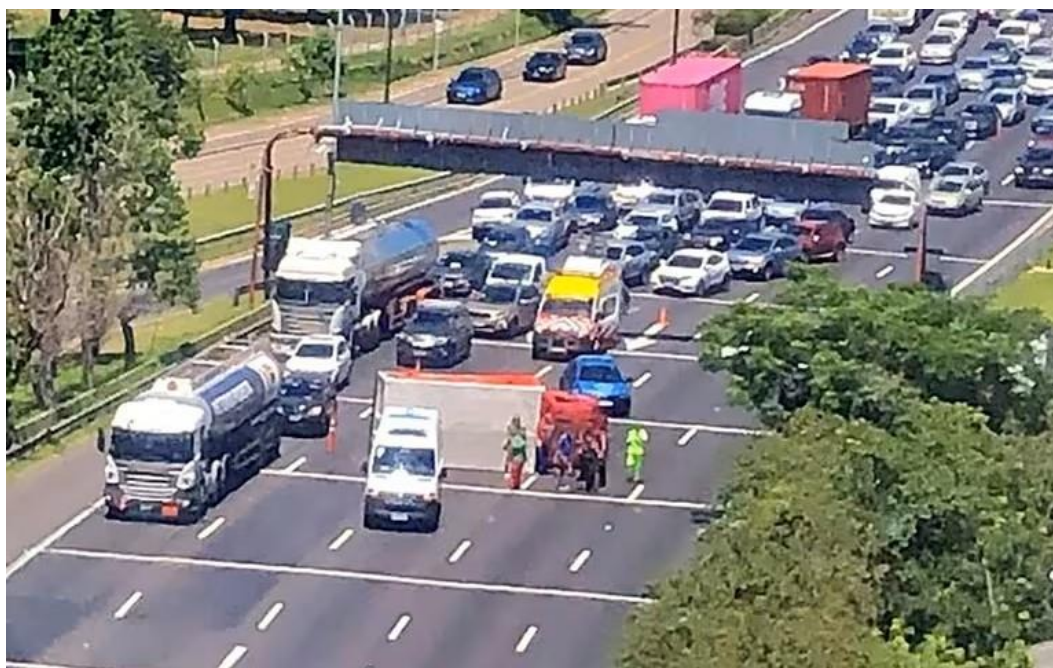
Luego del vuelco e impacto con el Vehículo 2, el camión obtuvo su posición final apoyado sobre su lateral derecho y con su frente de forma transversal a la vía (ver Figura 17).

Figura 17. Posición final del Vehículo 1. Fuente [Infobae](#), 2023
