Informe preliminar

Título: 203. IP. Cargas. Colisión. Melchor Romero. Buenos Aires

Fecha y hora: 28 de diciembre de 2023 12:00 (UTC-3)

Dirección Nacional de Investigación de Sucesos Automotores

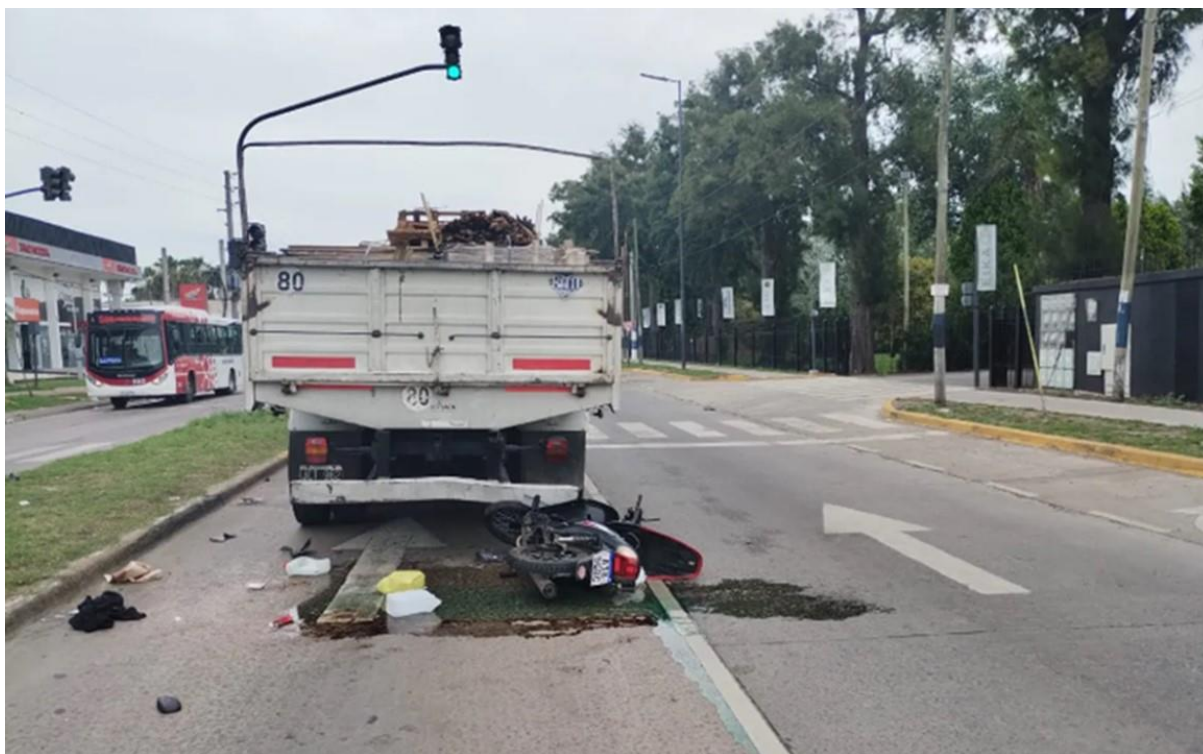
Figura 1. Posiciones finales de los vehículos. Fuente: 0221.com.ar, 2023

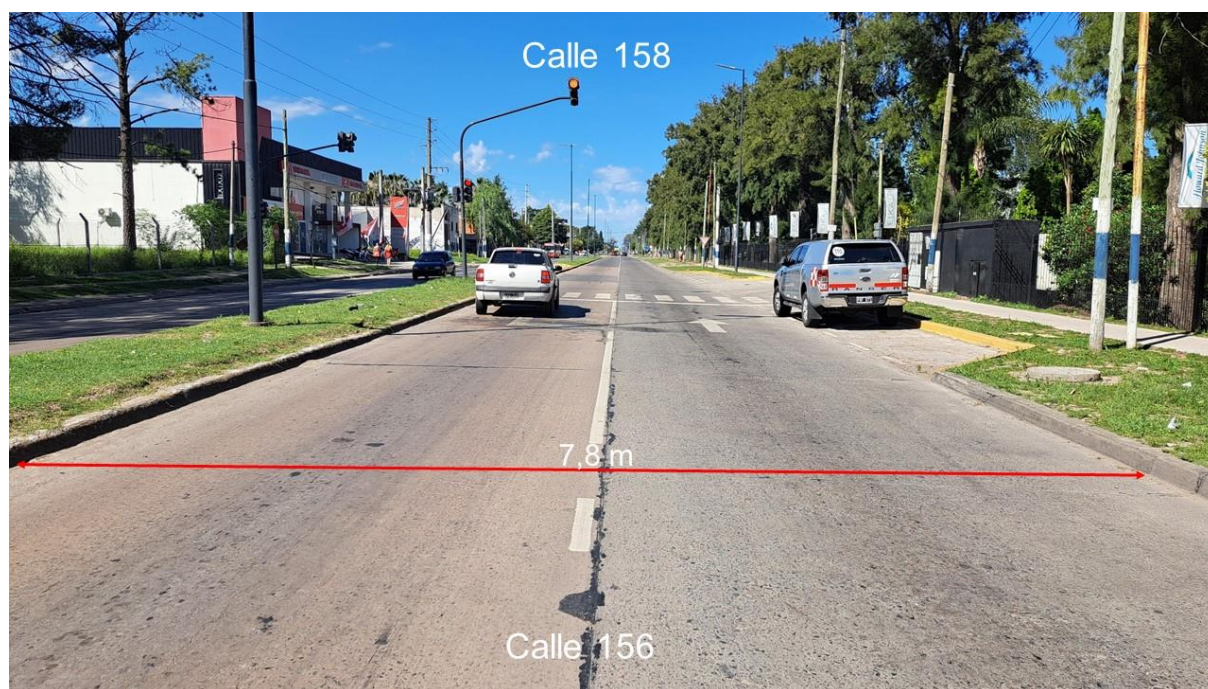
La traza presenta una geometría recta y configuración de doble calzada, con un sentido hacia la calle 156 que presenta dos carriles y una dársena de giro a la izquierda, y otro, hacia la calle 158 que posee ingreso a zona comercial, dársena de desaceleración y aceleración en el sentido sobre el que ocurrió el suceso y al que se referirán las siguientes descripciones.

La calzada del sentido hacia calle 158 presenta un ancho aproximado de 7,3 m. Junto al borde izquierdo de la calzada se observó un cantero central de pasto con poste de iluminación, mientras que, contigua al carril derecho, se observó una vereda de pasto

Respecto de la señalización horizontal, los dos carriles están separados por línea blanca discontinua que se convierte en continua, flechas blancas, línea transversal de detención, senda peatonal y línea blanca discontinua entre el carril derecho y ambas rampas.

Figura 3. Vista de la avenida 44 previo al ingreso a la zona comercial. Fuente: JST, 2023

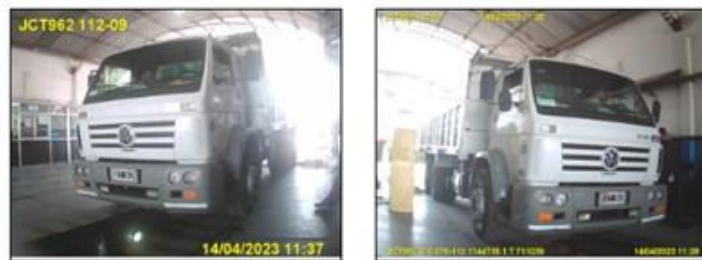
Código	Gravedad	Descripción	Observaciones
010303	L	Sistema de Dirección > Caja de Dirección > Pérdidas de aceite	
020501	L	Tren Delantero, Tren Trasero, Suspensión > Amortiguadores y Soportes > Fijación defectuosa (al chasis y suspensión)	
020603	L	Tren Delantero, Tren Trasero, Suspensión > Barras de Torsión, Estabilizadoras y Tensoras > Mal	
070701	L	Sistema Eléctrico > Sistema de Iluminación y Señalización exterior - Luces de Posición) > Color de las luces no permitido	
10010202	L	Letreros e Indicadores > Letreros e Indicadores Exteriores > Círculo de Velocidad Máxima > Estado deficiente y/o ubicación inadecuada del círculo de velocidad máxima	
10010302	L	Letreros e Indicadores > Letreros e Indicadores Exteriores > Placas o Bandas Retrorreflectivas > Estado deficiente y/o ubicación inadecuada

Figura 4. Fotovalidación y anomalías del camión rígido dominio JCT962 al momento de la última revisión. Fuente: RTO, CENT, 2023

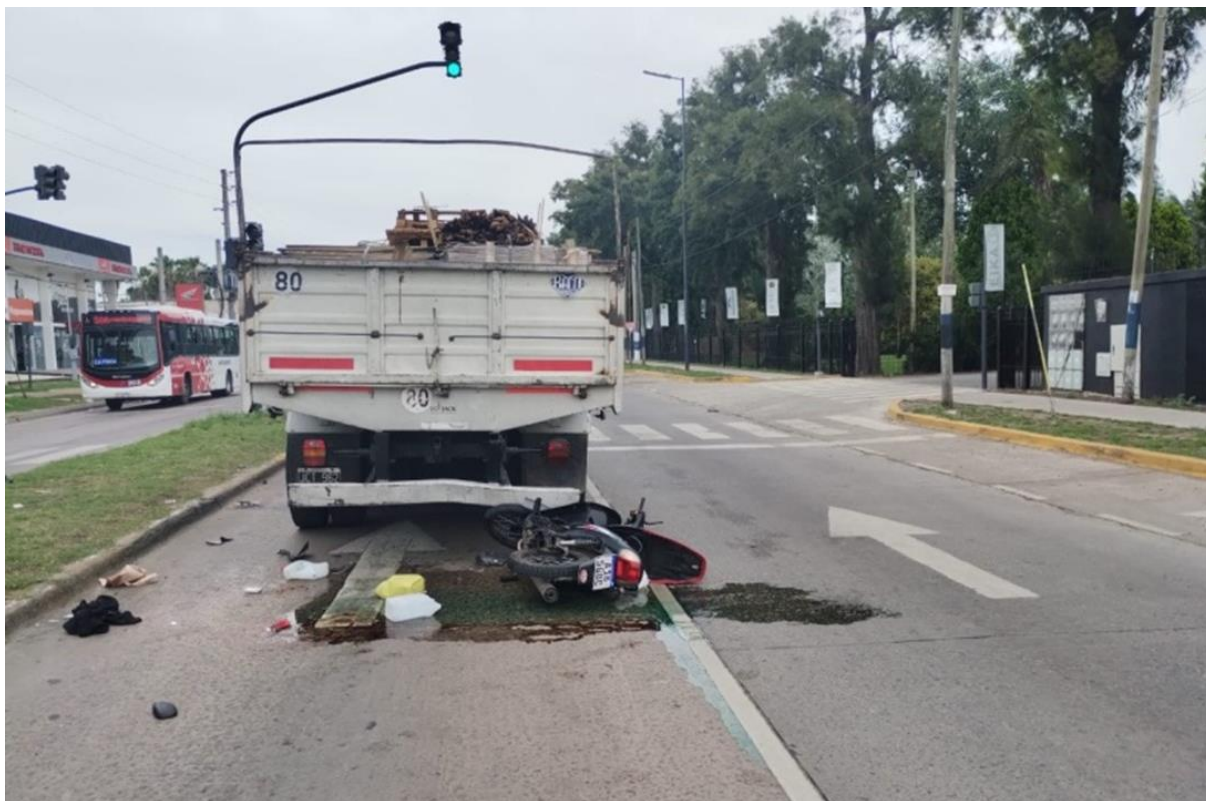
En la fotografía obtenida de medio digital no es posible identificar si los daños en el sector posterior se produjeron a causa del impacto del Vehículo 2.

Figura 5. Vista del sector posterior del Vehículo 1. Fuente: [Noticias Platenses](#), 2023

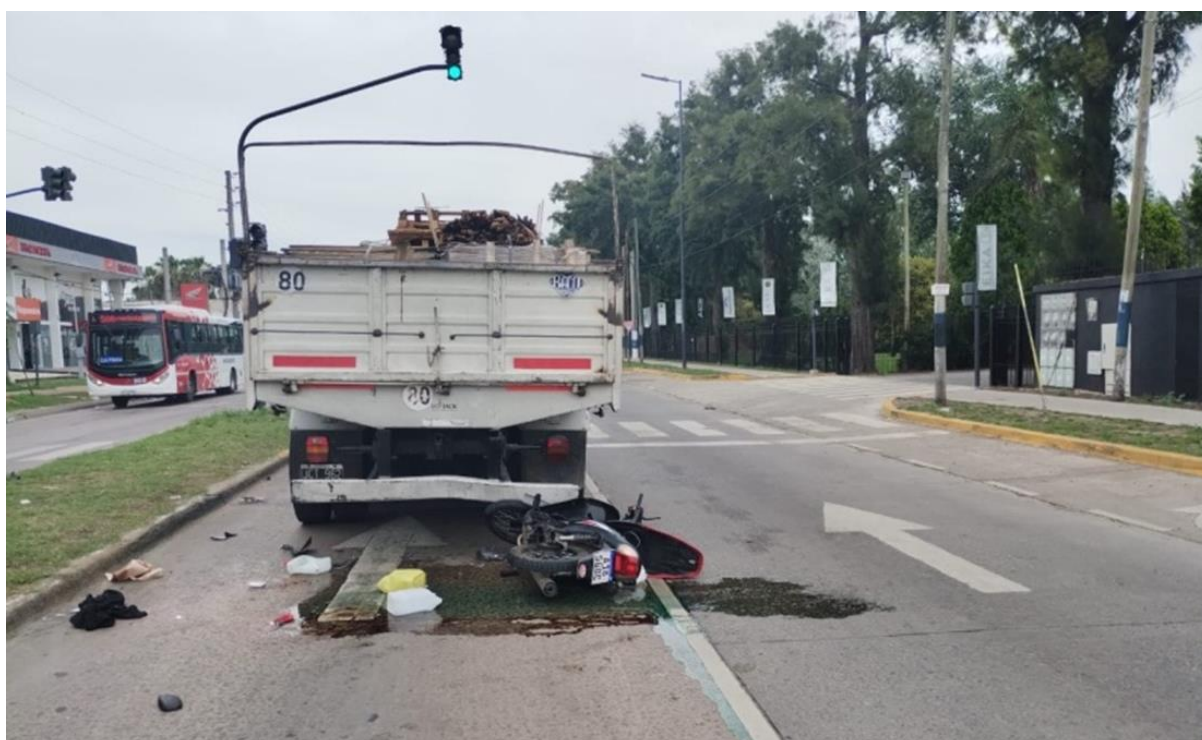
El Vehículo 2 impactó con su sector anterior al sector posterior del Vehículo 1, 13,6 m antes de la senda peatonal. Ambos vehículos obtuvieron su posición final en la zona de colisión. Lo expresado quedó determinado por las manchas estáticas de fluidos biológicos del conductor del Vehículo 2, manchas estáticas de fluidos mecánicos del Vehículo 2, de los materiales transportados y la fotografía tomada luego de ocurrido el suceso. No se observó huella de frenado precolisión por parte del conductor del Vehículo 2.

Figura 5. Zona de colisión y posiciones finales de los vehículos. Fuente: [Noticias Platenses](#), 2023
