Informe preliminar

Título: 205. IP. Cargas. Colisión múltiple. Río Blanco. Salta

Fecha y hora: 9 de enero de 2024 5:10 (UTC-3)

Vehículos: un camión con acoplado, un camión con semirremolque y una
motocicleta

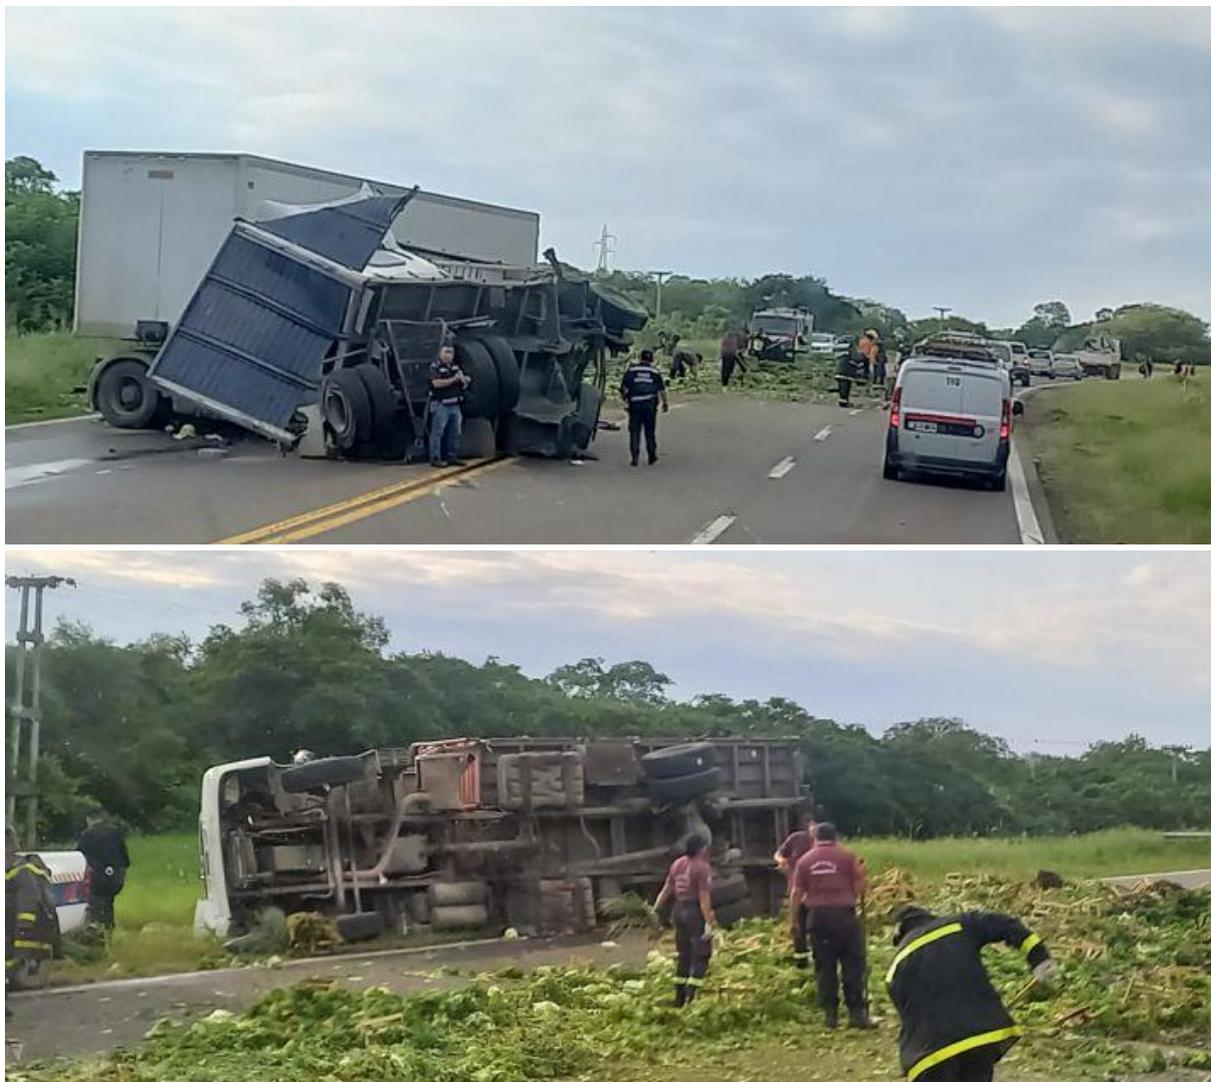
Figura 1. Posición final del camión con semirremolque (Vehículo 2) y el acoplado del Vehículo 1 (arriba) y del camión del Vehículo 1 (abajo). Fuente: Diario digital [Que Pasa Salta](#), 2024

Luego del accidente, según lo observado en fotografías provistas por personal de la ANSV y de los diferentes medios de comunicación, tres carriles de la calzada se encontraban cubiertos por la carga dispersa (verduras) del acoplado del Vehículo 1 (ver Figura 1).

La unidad tractora del Vehículo 2 quedó detenida sobre sus ruedas en el carril rápido con sentido sur-norte, con su frente hacia el oeste e introducido en la caja del acoplado del Vehículo 1 y con su semirremolque orientado hacia el norte, con sus ruedas sobre el carril lento, también con sentido sur-norte (ver Figura 1).

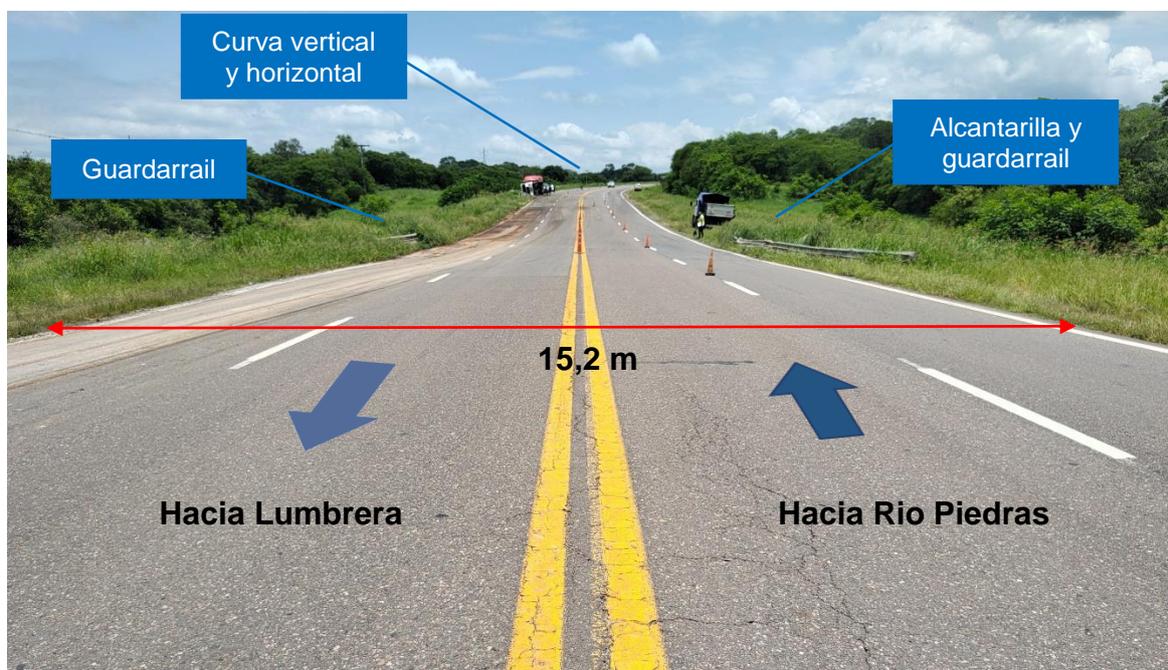
Calzada: en el tramo donde ocurrió el suceso, la RN 9 presenta una calzada con un ancho útil de 15,2 metros aproximadamente, con dos carriles con sentido hacia la localidad de Lumbrera (hacia el norte) y otros dos hacia la localidad de Río Piedras (hacia el sur). La calzada estaba constituida por carpeta asfáltica pulimentada por el tránsito, la cual, conforme a los testimonios de las diferentes personas que asistieron inmediatamente al lugar después de ocurrido el accidente, se hallaba seca y limpia al momento del suceso. No se observaron fallas de consideración sobre su superficie (ver Figura 3).

- Banquina: hacia ambos laterales de la calzada, presentaba banquetas de 3 metros, conformadas por tierra con ripio y cubiertas totalmente con pasto tupido, no transitables (ver Figura 3).

- Se observó una segunda barrera de contención sobre el costado de la banquina este, que inicia en la salida de la curva (en sentido de sur a norte), que se extiende 100 metros y culmina a la altura de la alcantarilla. Se constató que esta barrera no era visible a simple vista, ya que se encontraba totalmente cubierta de vegetación (ver Figura 3).

Figura 3. Vista norte-sur del lugar del suceso, características de la vía y sus costados. Se observa también la demarcación horizontal. Fuente: JST, 2024.

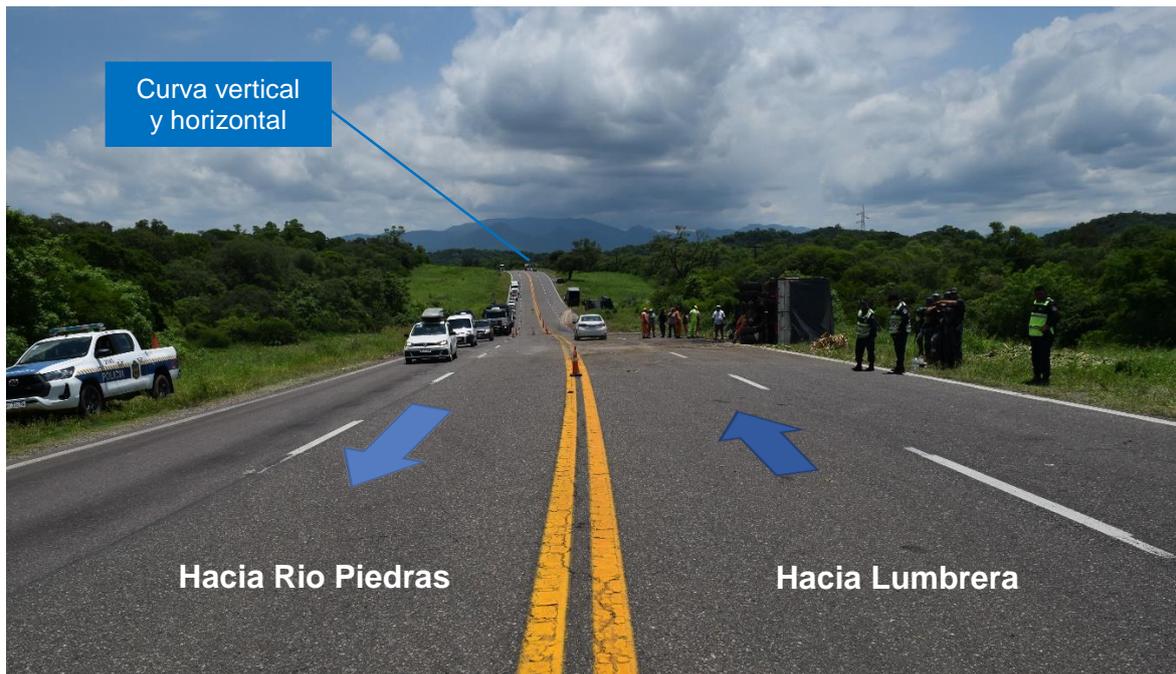
Figura 4. Vista sur-norte del lugar del suceso, características de la vía y sus costados y la demarcación horizontal. Fuente: JST, 2024

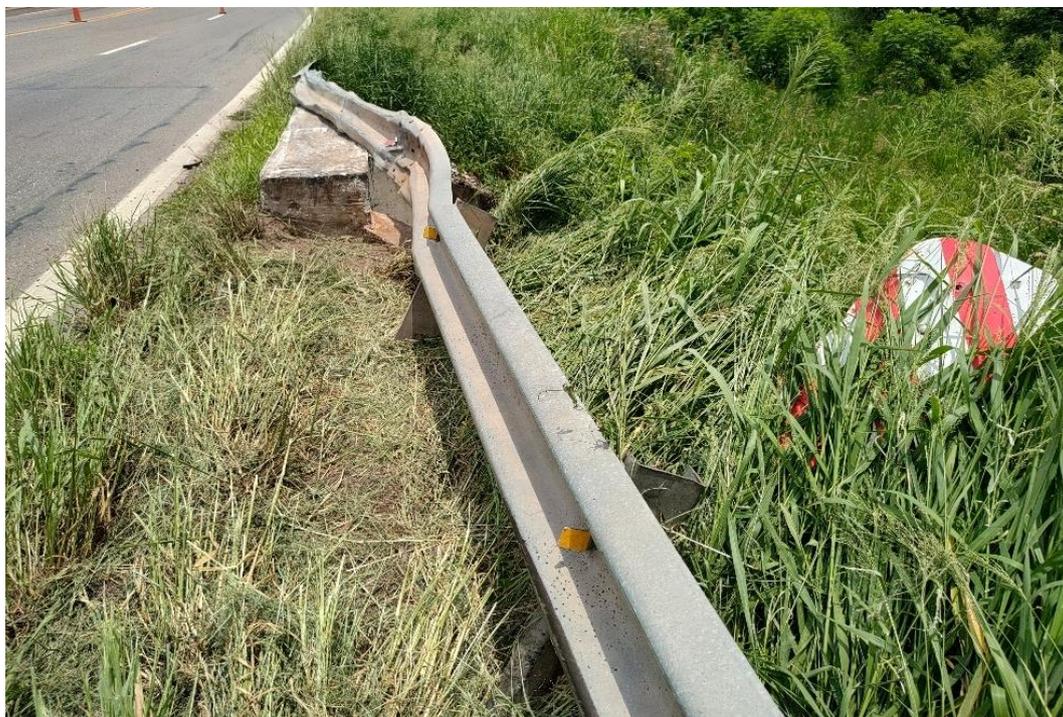
- Alcantarilla: se observó, 116 metros al norte de la curva, la construcción de una alcantarilla por debajo de la vía con desembocaduras hacia los costados de la calzada que permite el paso del caudal de un pequeño arroyo (ver Figura 3). El muro de la cabecera oeste de concreto presentaba huellas de fricción y efracción ocasionados por el roce y choque del Vehículo 1 (ver Figura 5).

- Barrera de contención: se constató la presencia de barrera semirígida tipo Flex Beam sobre el lateral oeste de la calzada, que se extendía por 30 metros junto a la desembocadura de la alcantarilla y, a su lado, un panel de prevención de tres bandas (ver Figura 3). Esta presentaba daños en su extremo sur (abolladuras, desprendimiento de los postes de sujeción y huellas de fricción), originados por el choque del Vehículo 1 (ver Figura 5).

Figura 5. Daños constatados en el extremo sur de la contención lateral y del muro de la cabecera oeste de la alcantarilla. Fuente: JST, 2024

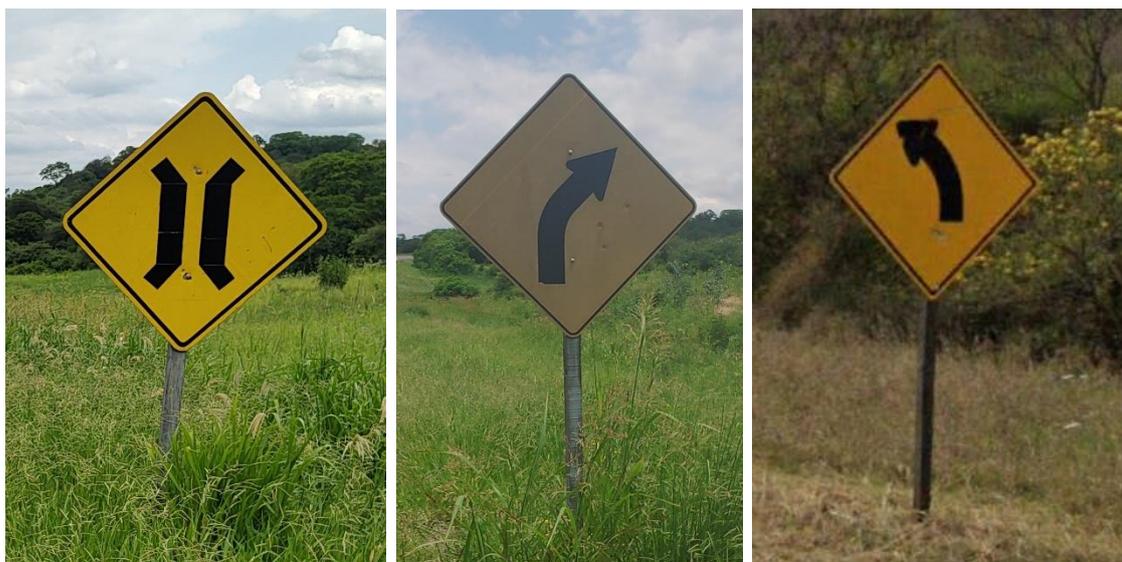
- Vertical: se documentó sobre el costado de la banquina oeste, a 300 metros al norte de la curva un cartel que indica “Puente angosto” y, 100 metros más adelante, un segundo cartel preventivo que indica “Curva amplia hacia la derecha”. Se documentó a 130 metros hacia el sur del inicio de la curva, sobre el lateral este, un cartel de “Curva amplia a la izquierda” (ver Figura 6).
- Horizontal: se constató la presencia de líneas blancas de borde de calzada, línea blanca discontinua separadora de carriles y doble línea amarilla en el centro de la calzada de separación de sentidos de circulación (ver Figura 3). Toda la demarcación horizontal en esta zona se encontraba con desgaste en la pintura.

Figura 6. Señalización vertical constatada en el lugar del suceso. De izquierda a derecha: “Puente angosto”, “Curva amplia hacia la derecha” y “Curva amplia hacia la izquierda”. Fuente: JST, 2024

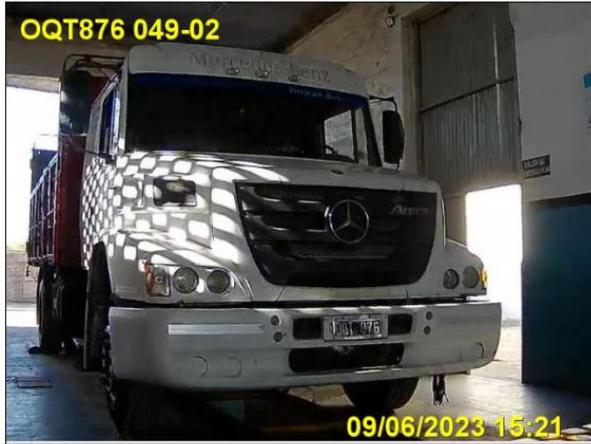
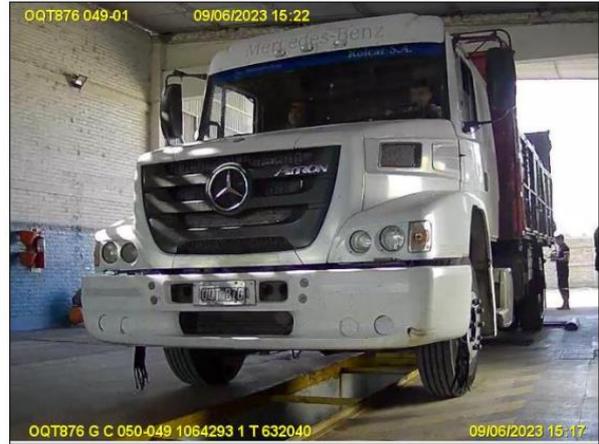
Código	Gravedad	Descripción	Observaciones
09030105	L	Carrocería > Vidrios de Seguridad > Parabrisas > Descripción libre	FISURA

Figura 7. Fotovalidación de RTO del camión del Vehículo 1 y anomalías detectadas. Fuente: RTO, CENT, 2024

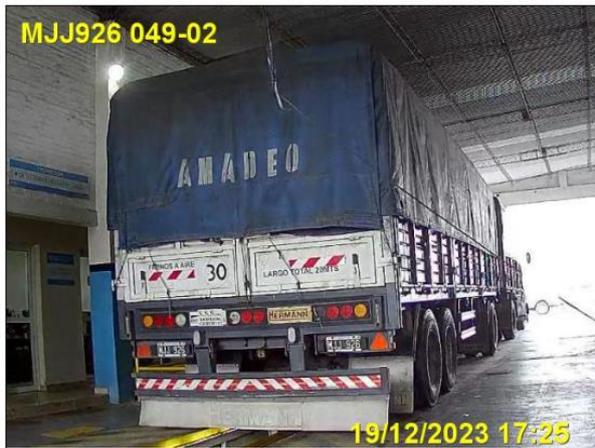
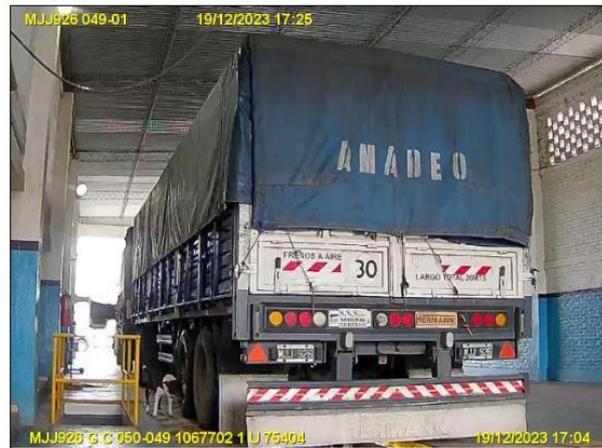
Código	Gravedad	Descripción	Observaciones
060101	L	Neumáticos y Llantas > Neumáticos > Estado general, cortes, erosiones, recapados, abombamientos, envejecimiento	EJE 2
070101	L	Sistema Eléctrico > Instalación Eléctrica - Cableado y Fusibles > Defectos en conexiones, aislación, sujeción	
070704	L	Sistema Eléctrico > Sistema de Iluminación y Señalización exterior - Luces de Posición) > Descripción libre	TRES MARIAS TULIPA DETERIORADAS
10010204	L	Letreros e Indicadores > Letreros e Indicadores Exteriores > Círculo de Velocidad Máxima > Descripción libre	DETERIORADO
10010303	L	Letreros e Indicadores > Letreros e Indicadores Exteriores > Placas o Bandas Retrorreflectivas > Descripción libre	BANDA DELANTERA NO REGLAMENTARIA

Figura 8. Fotovalidación de RTO del acoplado del Vehículo 1 y anomalías detectadas. Fuente: RTO, CENT, 2024

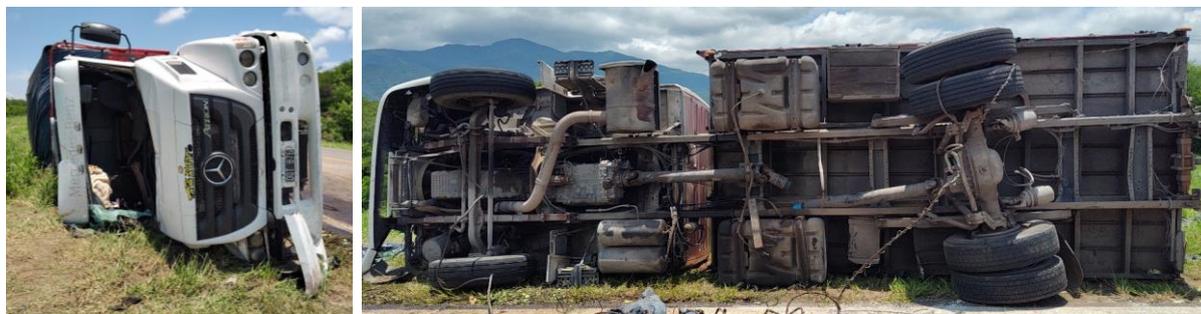
El camión presentaba daños principalmente en el sector anterior derecho y frontal de la cabina, producto de la colisión con el otro camión, con la motocicleta y con la superficie de la calzada por el vuelco y arrastre. Se constató la rotura del sector derecho del paragolpes delantero, deformación de la carrocería de cabina con desplazamiento hacia su izquierda y desprendimiento parcial del deflector lateral derecho. El parante delantero derecho de la cabina se encontraba quebrado, al igual que la visera superior frontal del techo. Se observó la fragmentación del parabrisas y vidrios laterales, abolladuras y huellas de fricción en sector central posterior de capó con adherencia de pintura color negra y roja. En el interior de la cabina se constataron daños en el panel de instrumentos, rejilla de aireación y escobillas del limpiaparabrisas, que presentan correspondencia en cuanto a ubicación, sentido y dirección con la fuerza que originó los daños en el capó. Además, se observó la separación del árbol de transmisión.

Figura 9. Daños constatados en el camión del Vehículo 1. Fuente: JST, 2024

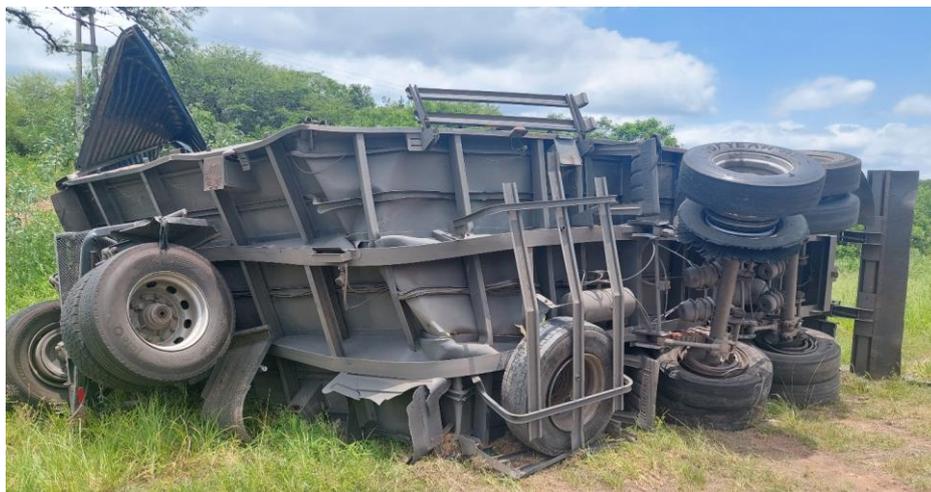
En el acoplado, por su parte, se observó torsión y plegamiento de la estructura del chasis y de la carrocería. Las compuertas laterales se encontraban desprendidas de la caja. Se verificó fractura del tornillo y soporte de acople del extremo del paquete elástico del primer eje dual izquierdo. Los dos neumáticos izquierdos (externo e interno) del segundo eje dual no tenían canales visibles en su banda de rodamiento. Se observaron abolladuras en la llanta del neumático interno del eje dual posterior.

Este neumático, a su vez, presentaba diversos cortes en su banda de rodamiento y flanco. El neumático interno izquierdo del primer eje dual presentaba desprendimiento de la totalidad de la banda de rodamiento.

Figura 10. Daños en el acoplado del Vehículo 1. Fuente: JST, 2024

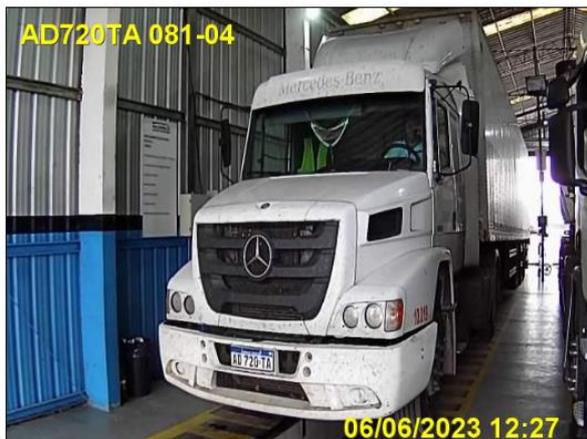
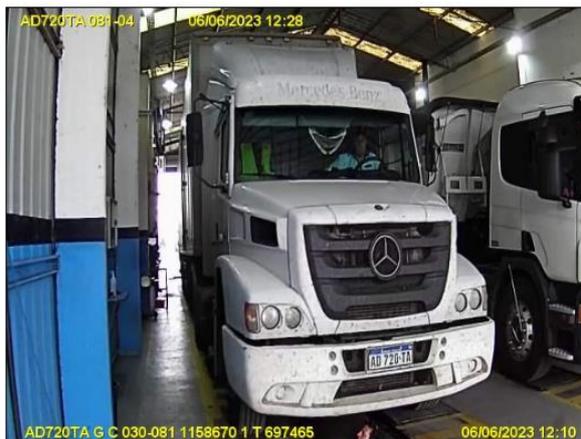
Código	Gravedad	Descripción	Observaciones
010401	L	Sistema de Dirección > Barras, Brazos y Amortiguadores de Dirección > Extremos de dirección - Rótulas con juego	Extremo derecho de barra larga con juego
020502	L	Tren Delantero, Tren Trasero, Suspensión > Amortiguadores y Soportes > Fugas de líquido hidráulico	2º eje amortiguadores con perdidas
020802	L	Tren Delantero, Tren Trasero, Suspensión > Rótulas Punta de Ejes > Huelgo de rodamientos en puntas de eje	2º eje masas con juego
070802	L	Sistema Eléctrico > Sistema de Iluminación y Señalización exterior - Luces de Patente) > No funciona	
10010202	L	Letreros e Indicadores > Letreros e Indicadores Exteriores > Círculo de Velocidad Máxima > Estado deficiente y/o ubicación inadecuada del círculo de velocidad máxima	Círculo mal ubicado
10010302	L	Letreros e Indicadores > Letreros e Indicadores Exteriores > Placas o Bandas Retroreflectivas > Estado deficiente y/o ubicación inadecuada	Completar bandas

Figura 11. Fotovalidación de RTO del camión del Vehículo 2 y anomalías detectadas. Fuente: RTO, CENT, 2024

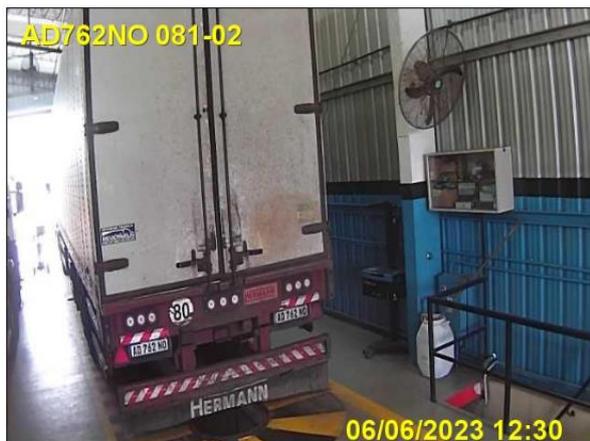
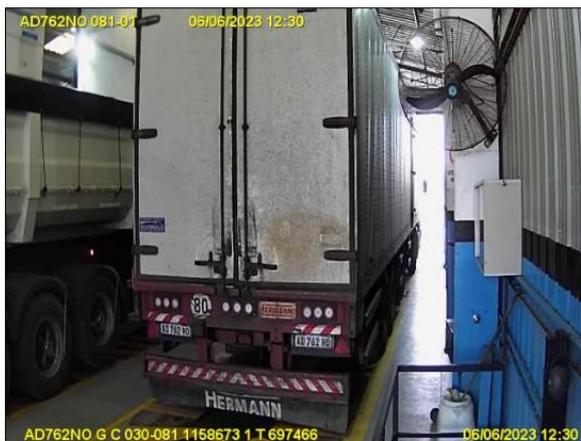
Código	Gravedad	Descripción	Observaciones
020502	L	Tren Delantero, Tren Trasero, Suspensión > Amortiguadores y Soportes > Fugas de líquido hidráulico	
020603	L	Tren Delantero, Tren Trasero, Suspensión > Barras de Torsión, Estabilizadoras y Tensoras > Mal estado de bujes	Bujes de parabalenque con juego
030516	L	Sistema de frenos > Tuberías Fijas, Tuberías Flexibles, Pulmones, Levas, Registros, Campanas, Discos, Mordazas, Guarniciones, Cintas, Abs/Ebs > Cintas frenos que sobresalen del perfil de las campanas	Cintas de frenos espesor limite
10010302	L	Letreros e Indicadores > Letreros e Indicadores Exteriores > Placas o Bandas Retrorreflectivas > Estado deficiente y/o ubicación inadecuada	Bandas laterales deteriorada

Figura 12. Fotovalidación de RTO del semirremolque del Vehículo 2 y anomalías detectadas. Fuente: RTO, CENT, 2024

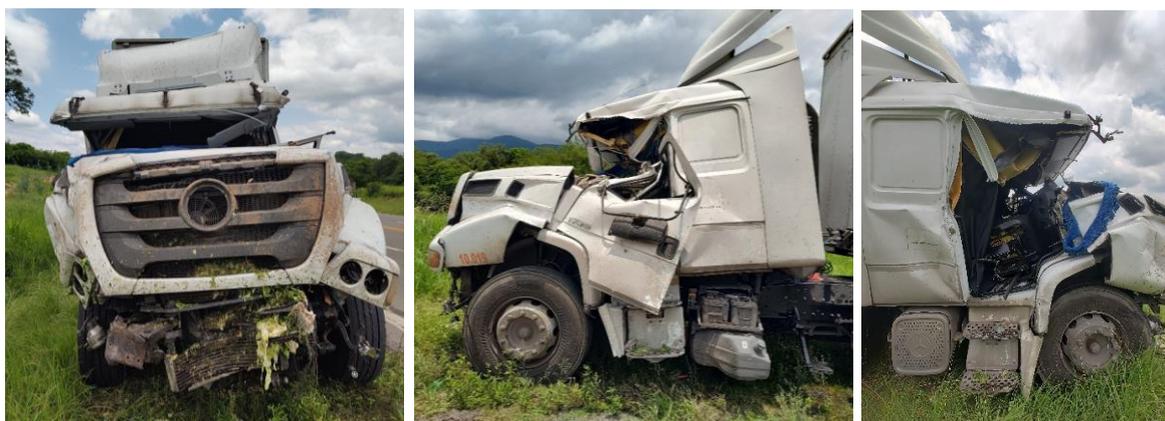
Se constataron daños a simple vista en la cabina de la unidad tractora. Estos consistían en desprendimiento completo de paragolpes frontal, deformaciones de adelante hacia atrás en los extremos delanteros de los largueros, abolladuras en ambos deflectores laterales, capó descuadrado y abollado. Los faros delanteros se encontraban rotos y, en algunos casos, desprendidos. Los parantes delanteros de la cabina del conductor se encontraban quebrados, lo que ocasionó la caída del techo. La puerta derecha se encontraba desprendida. La puerta izquierda se encontraba deformada y descuadrada, con su vidrio totalmente fragmentado. El espejo retrovisor externo derecho fue totalmente desprendido.

En el interior de la cabina se observó la base del asiento del acompañante completamente desprendido, volante de dirección deformado y con manchas de aspecto hemático.

Figura 13. Daños constatados en la unidad tractora del Vehículo 2. Fuente: JST, 2024

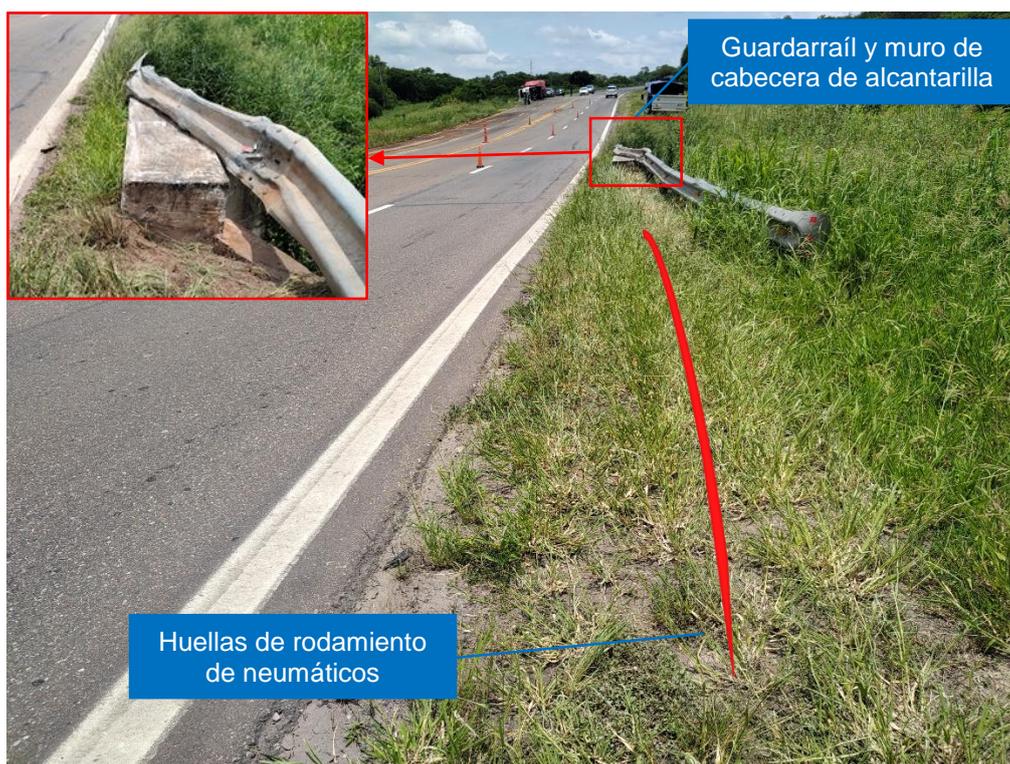
En momentos previos al accidente, el camión con acoplado (Vehículo 1) circulaba por el carril lento, con sentido norte a sur (sentido Lumbreira a Río Piedras), de la RN 9, a la altura del kilómetro 1487, en la provincia de Salta. Por motivos que se encuentran bajo investigación, su conductor perdió el dominio del vehículo, salió de la calzada y se dirigió hacia la banquina lindante a su carril e impactó de forma lateral con la barrera de contención (guardarraíl). Consecuentemente, el conductor realizó una maniobra de viraje hacia su izquierda y logró reincorporar el camión tractor a la calzada. Sin embargo, no pudo evitar el choque de su acoplado con el muro de la cabecera de alcantarilla situada por debajo de la mencionada barrera (ver Figura 14).

Figura 14. Vista norte-sur donde se observan las huellas de rodamiento sobre la superficie cubierta de pasto de la banquina oeste que evidencian el despiste y el sector donde impacta el Vehículo 1.

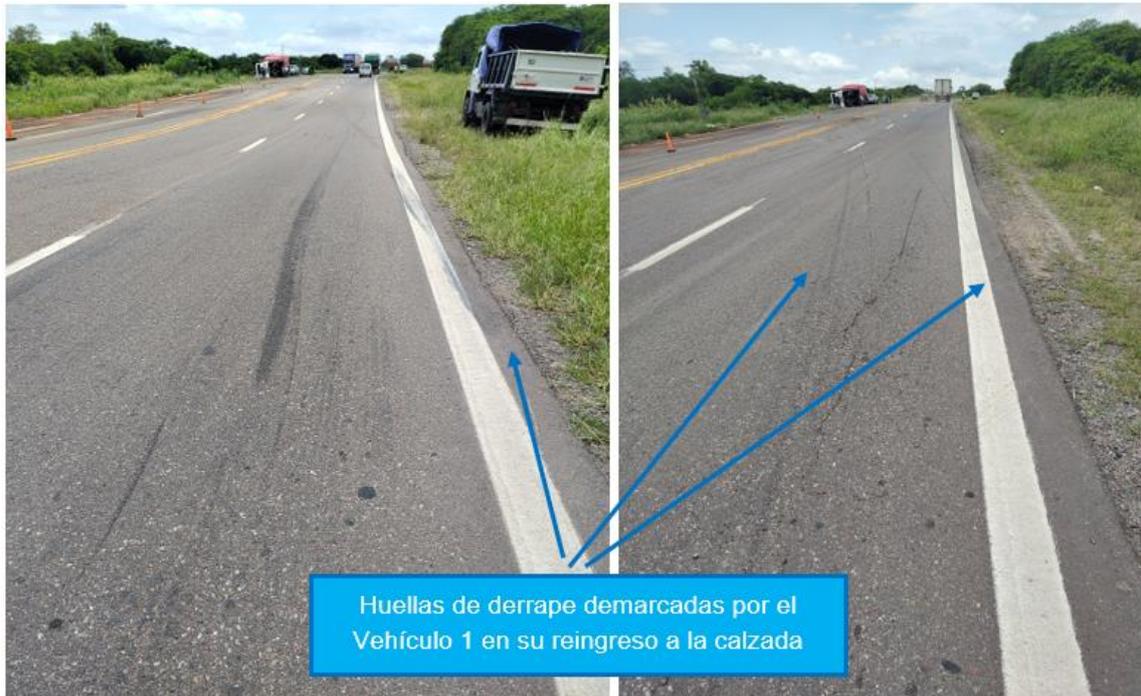
Posteriormente, el Vehículo 1 reingresó a la calzada en situación de derrape y demarcó huellas de tales características con un cambio en su trayectoria, de noroeste a sureste (ver Figura 15). Esto generó, a su vez, que el acoplado gire de forma lateral sobre el eje de acople con el camión, lo que produjo el llamado “efecto tijera”, y el

Figura 15. Vista norte-sur donde se indican las huellas de derrape demarcadas por el Vehículo 1 luego de su reingreso a la calzada. Fuente: JST, 2024

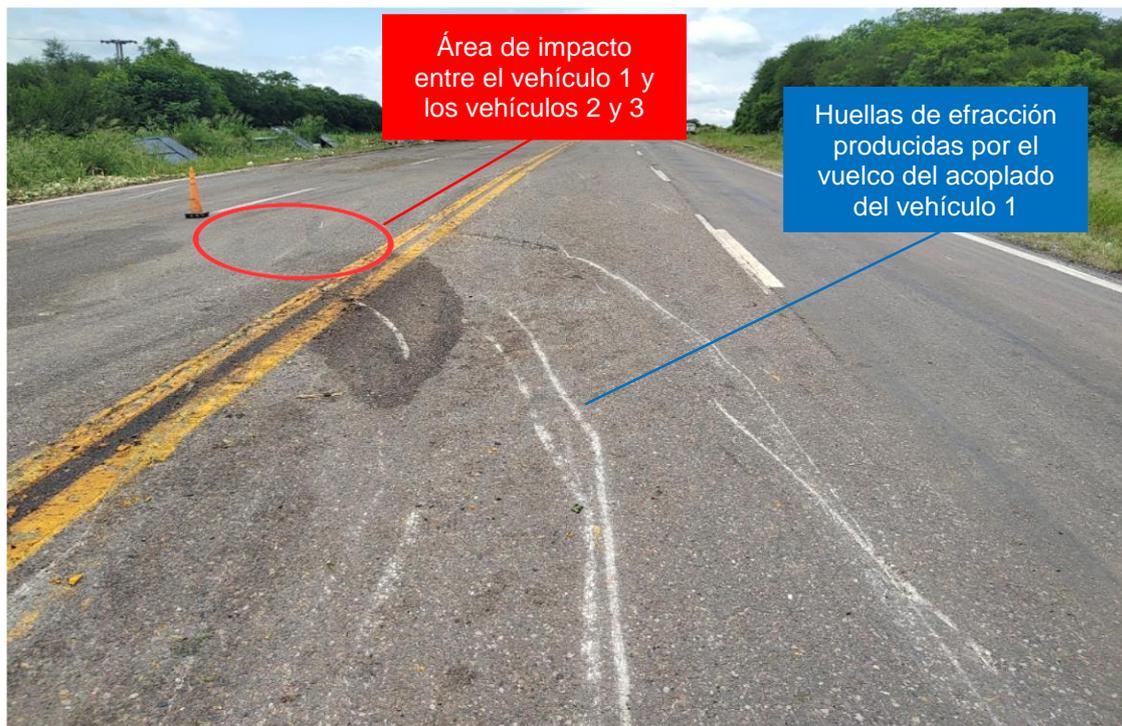
posterior vuelco en tonel sobre los laterales derechos de ambas unidades, en los carriles con sentido norte a sur de la calzada, demarcando huellas de efracción (ver Figura 16).

Figura 16. Vista norte-sur donde se indican las huellas de efracción demarcadas por el acoplado del Vehículo 1 luego del vuelco. Fuente: JST, 2024

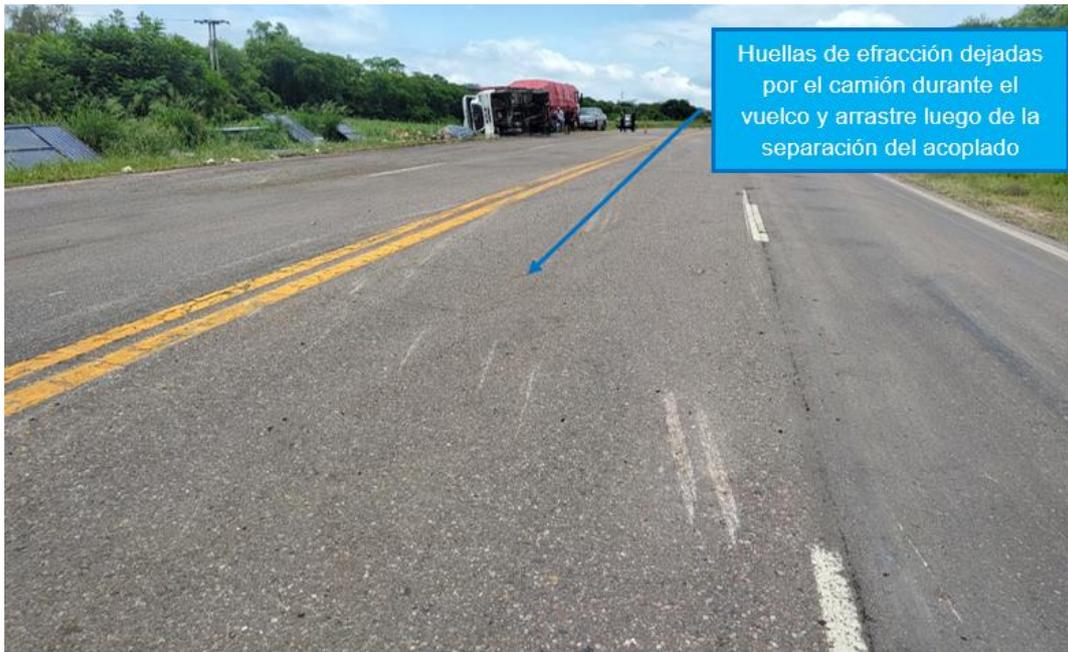
Seguidamente, se produjo la colisión entre el sector anterior del Vehículo 2 y la parte anterior superior de la caja del acoplado, que se encontraba volcado. Este impacto ocasionó un giro de 90° de la unidad tractora en sentido antihorario, el desprendimiento de las compuertas de la caja y la dispersión de la carga que traía en su interior. Es posible que en este momento se haya producido el desprendimiento del acoplado del camión, siguiendo ambos vehículos trayectorias diferentes (ver Figura 17).

Huellas de efracción dejadas por el camión durante el vuelco y arrastre luego de la separación del acoplado

Figura 17. Vista norte-sur donde se observan las huellas de efracción dejadas por el camión del Vehículo 1 durante el vuelco y arrastre hasta su posición final. Fuente: JST, 2024

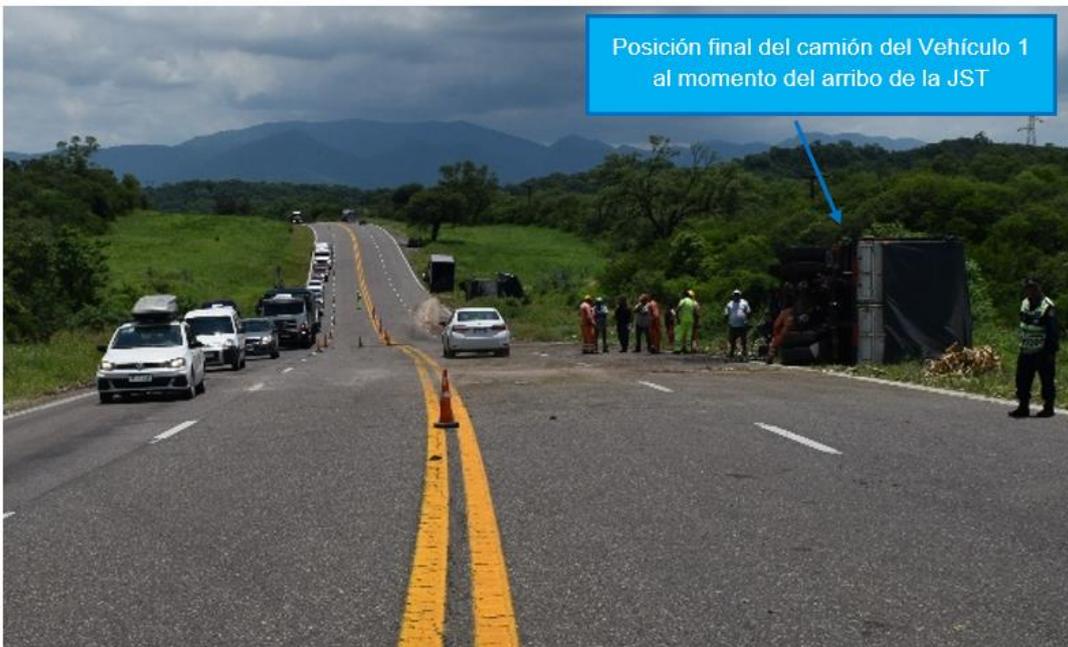
Posición final del camión del Vehículo 1 al momento del arribo de la JST

Figura 18. Vista sur-norte donde se observa la posición del camión del Vehículo 1 luego de haber sido desplazado por grúas y bomberos. Fuente: JST, 2024

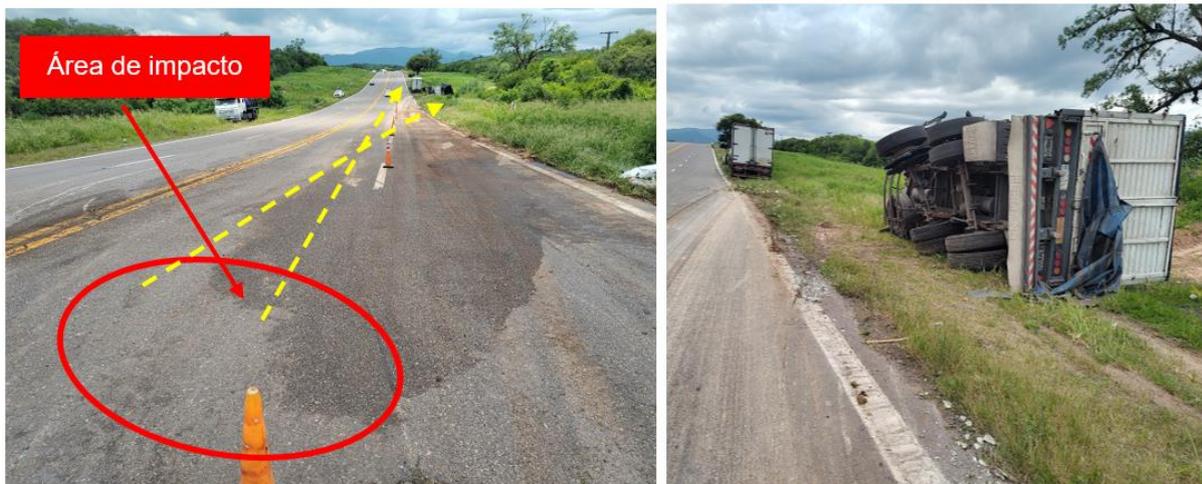
Figura 19. Vista sur-norte donde se observa, a la izquierda, la zona de impacto y la trayectoria de los vehículos al ser desplazados luego del accidente. A la derecha: posiciones del Vehículo 2 y acoplado del Vehículo 1 (volcado) al momento de ser documentados por la JST. Fuente: JST, 2024
