Informe preliminar

Suceso: accidente

Título: 206. IP. Pasajeros y cargas. Colisión. Sebero. CABA

Dirección Nacional de Investigación de Sucesos Automotores

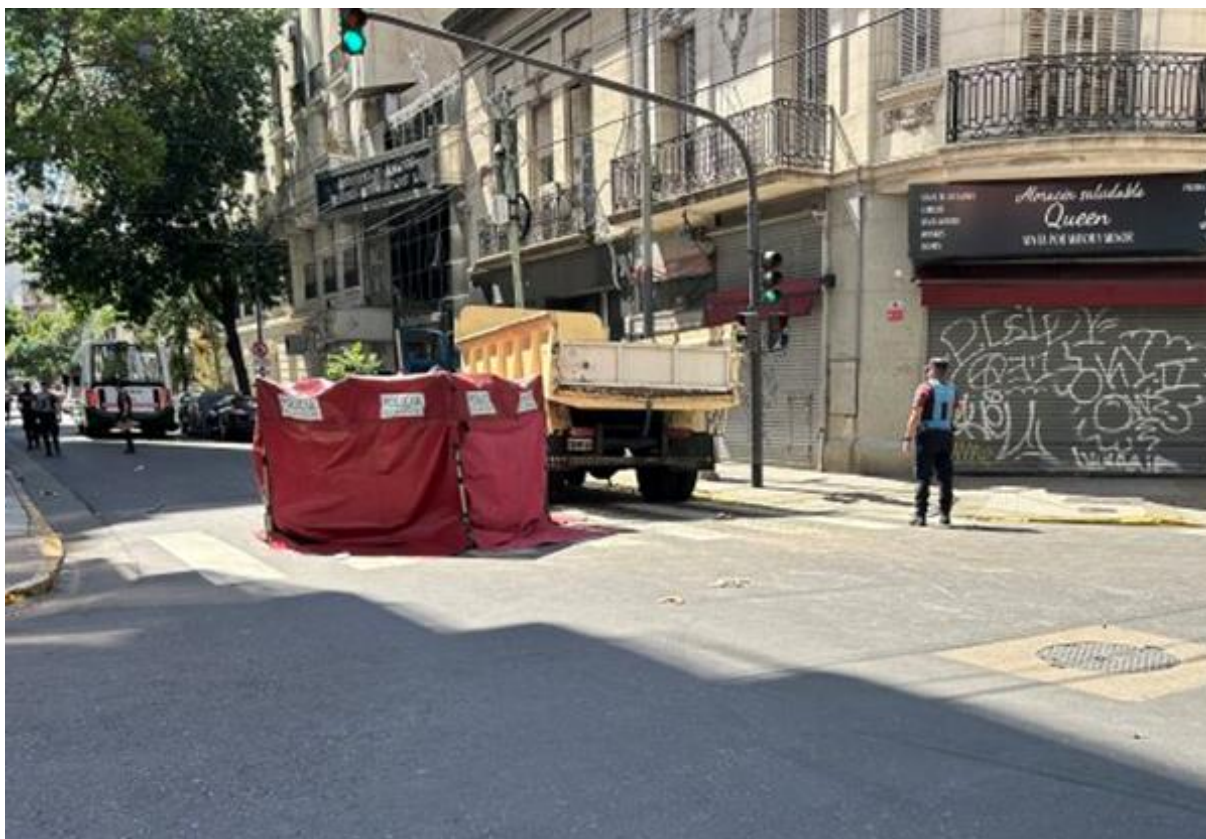
Figura 1. Posición final de los vehículos involucrados. Se observa una estructura montada en la senda peatonal que cubre la ubicación de las personas fallecidas. Fuente: JST, 2024

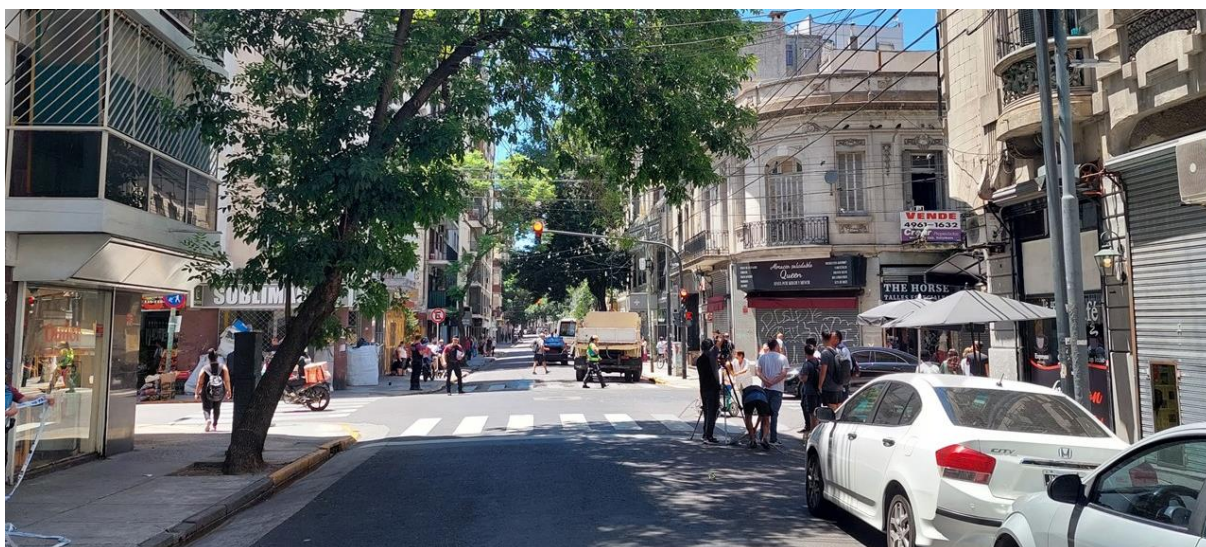
La calle Viamonte presenta un sentido de circulación, de oeste a este, hacia la calle Larrea. La calzada presenta un ancho de 8,7 metros (m) entre veredas, y como señalización horizontal se relevó línea transversal de detención y senda peatonal.

Figura 3. Características de la calle Viamonte en el sentido hacia la calle Larrea. Fuente: JST, 2024

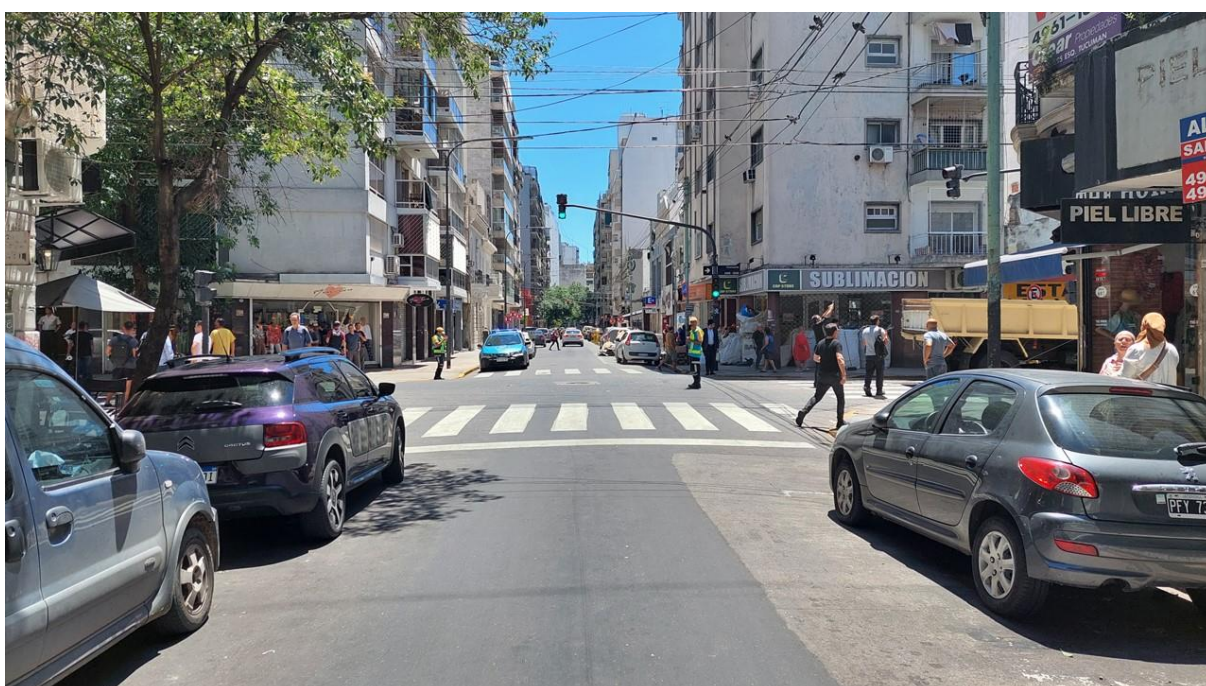
La calle Paso presenta un sentido de circulación, de sur a norte, hacia la calle San Luis. La calzada presenta un ancho entre aceras de 8,7 m, y como señalización horizontal se relevó línea transversal de detención y senda peatonal.

Figura 4. Características de la calle Paso en el sentido hacia la calle San Luis. Fuente: JST, 2024

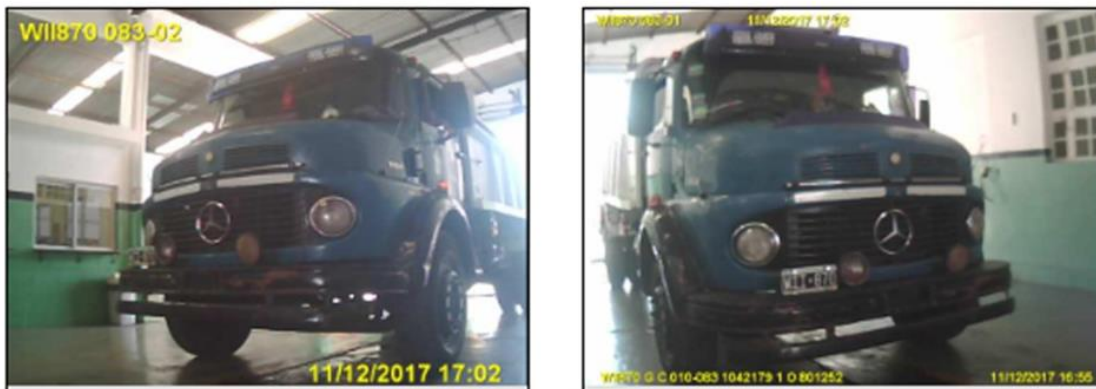
Código	Gravedad	Descripción	Observaciones
020401	L	Tren Delantero, Trasero, Suspensión > Abrazadera Central de Montaje > Fijación Defectuosa o Floja (Rota o Faltante)	
030409	L	Frenos > Flexibles, Pulmones, Levas, Campanas y Cintas > Campana, Disco, Mordazas, Guarniciones, Cintas, Pastillas - Desgaste Visible o Roturas

Figura 5. Fotovalidación y anomalías del camión dominio WII870 al momento de la última revisión en 2017. Fuente: RTO, CENT, 2024

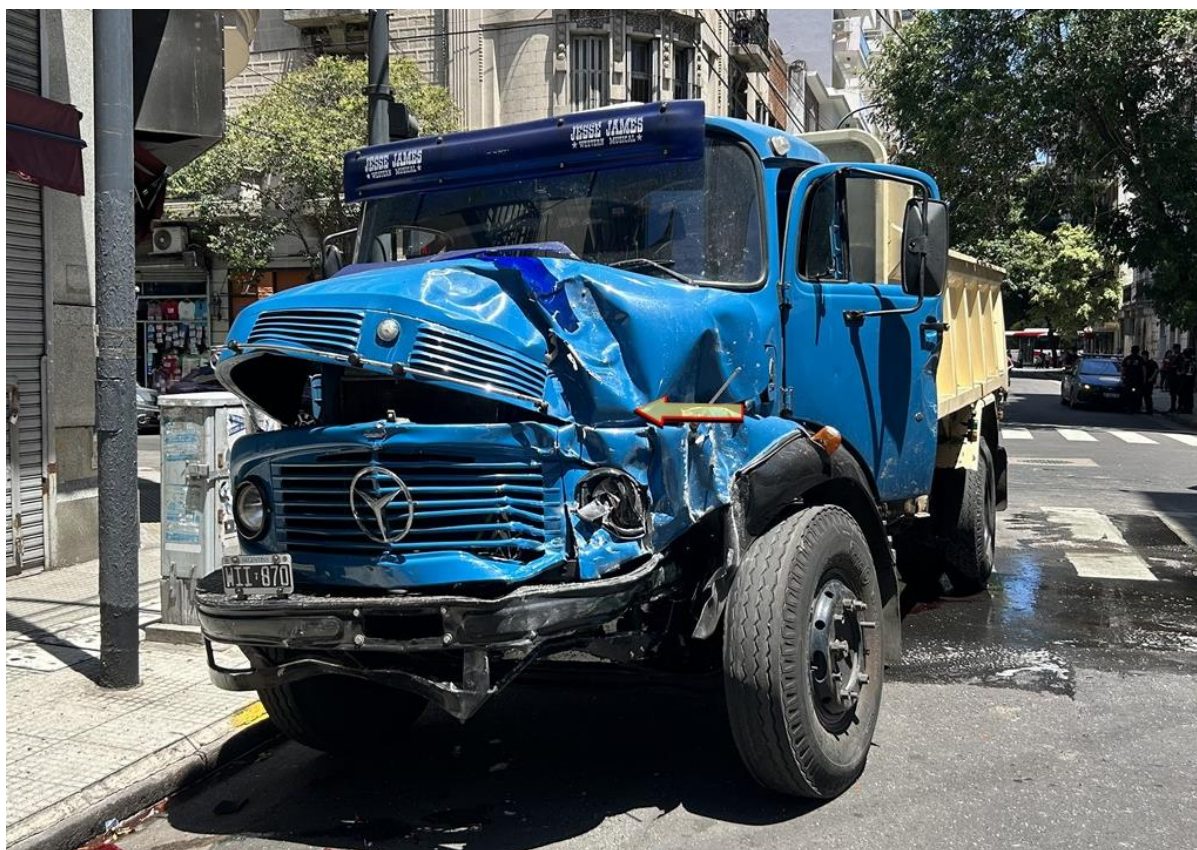
El Vehículo 1 presentó deformaciones por contacto directo en el lateral izquierdo que afectaron: guardabarros, paragolpes, capó, óptica y puerta. El sentido de la fuerza de deformación actuante en la colisión fue desde el lateral izquierdo hacia el lateral derecho.

Figura 6. Daños del Vehículo 1 originados en la colisión con el Vehículo 2. La flecha indica el sentido de la fuerza actuante. Fuente: JST, 2024

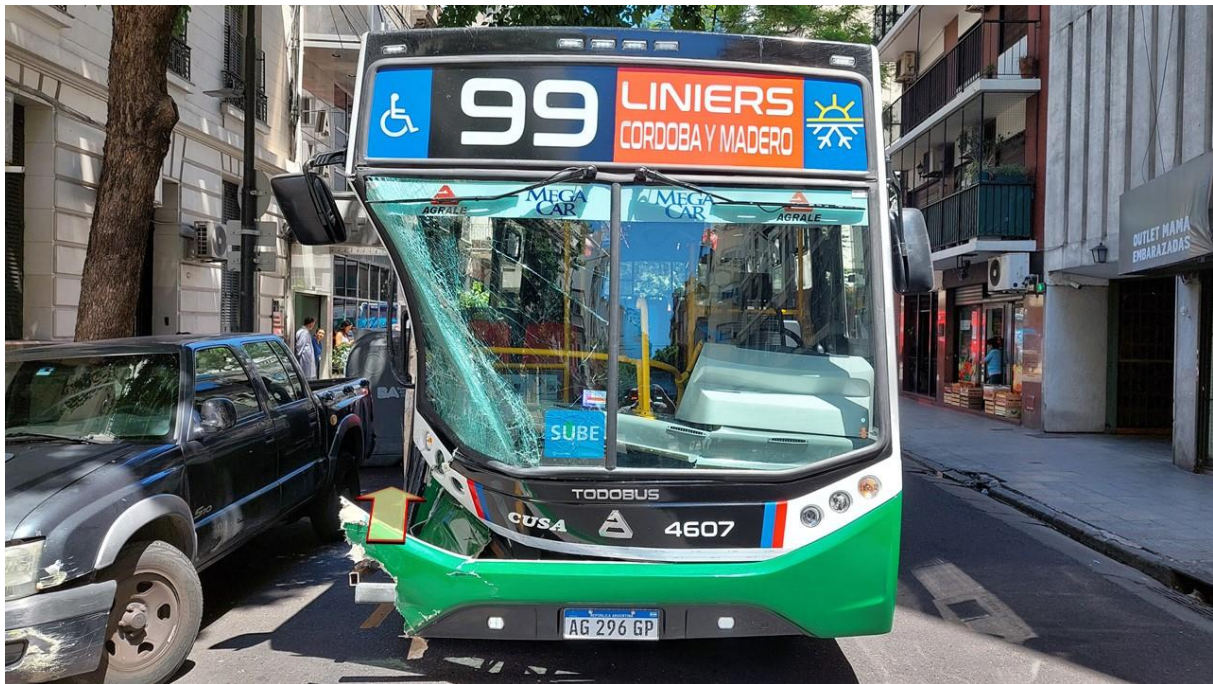
El Vehículo 2 presentó daños directos en el tercio derecho del sector anterior, como también daños indirectos y directos en lateral derecho. En el sector anterior resultaron dañados: frente, paragolpes, óptica, parabrisas y parante. El lateral derecho presentó daños indirectos en puerta delantera de ascenso y directos, a causa del contacto con la puerta izquierda y con el conductor y/o ocupante del Vehículo 1, en parte del lateral y ventanillas.

Figura 8. Daños del Vehículo 2 originados en la colisión con el Vehículo 1. La flecha indica el sentido de la fuerza actuante. Fuente: JST, 2024

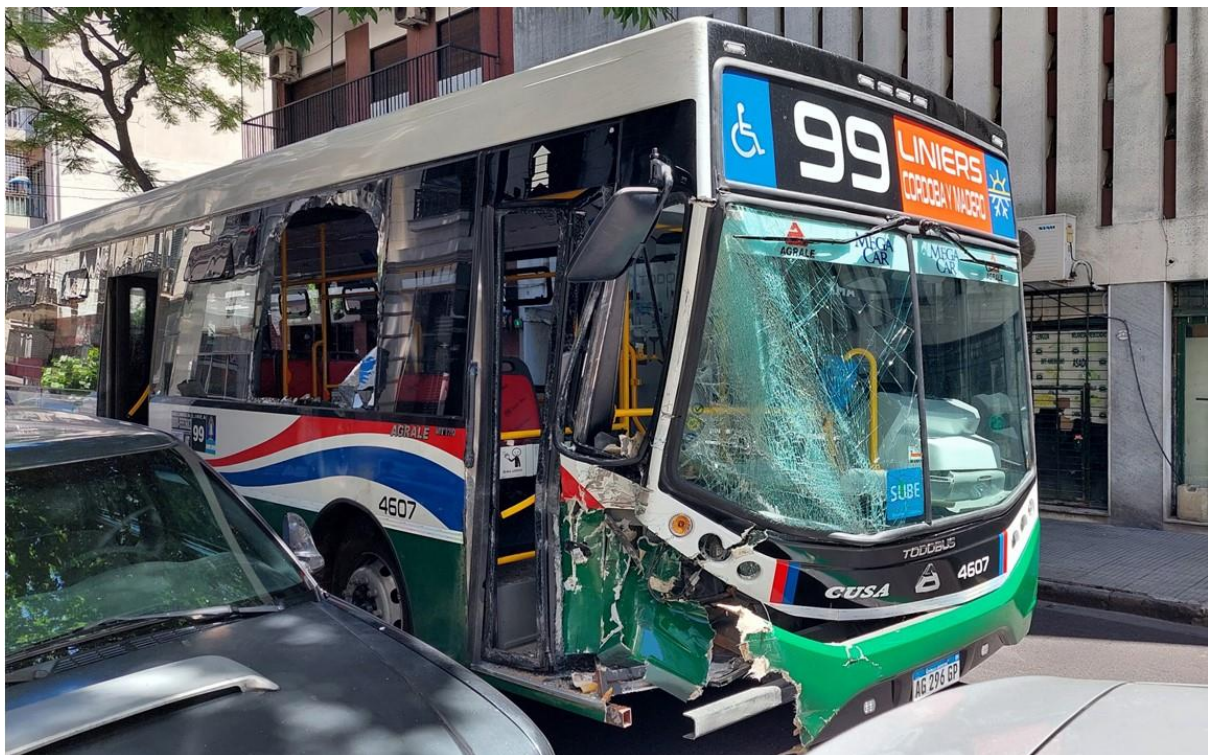
Figura 9. Daños en el lateral derecho del Vehículo 2. Fuente: JST, 2024

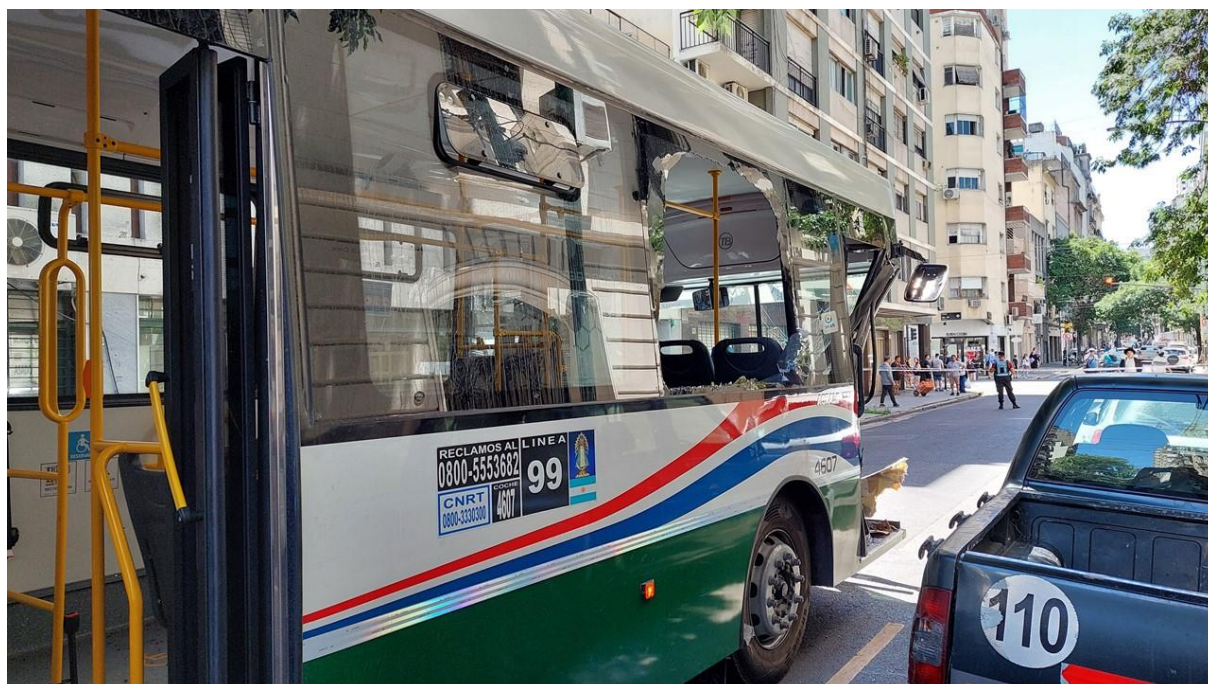
Figura 10. Daños en el Vehículo 2 asociados con la puerta izquierda y uno de los ocupantes del Vehículo 1. Fuente: JST, 2024

El conductor y un ocupante que se encontraba en la caja de carga del Vehículo 1 salieron despedidos durante la rototraslación poscolisión y al menos uno de ellos impactó contra el lateral derecho del Vehículo 2. Lo expresado quedó determinado por los daños en las ventanas del lateral derecho del Vehículo 2 y la posición final de ambos cuerpos sobre la calzada de la calle Viamonte.

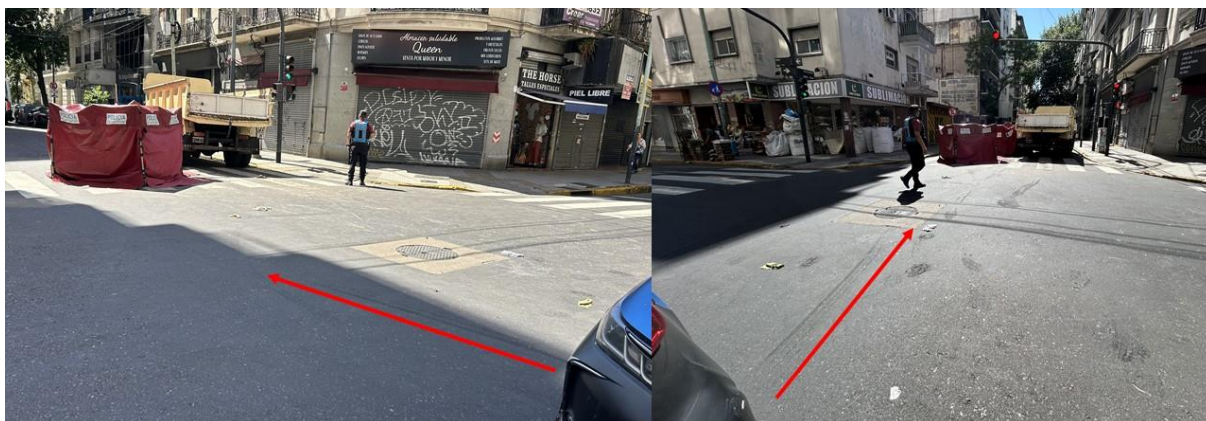
El conductor del Vehículo 2 realizó una maniobra de frenado y esquite previo a la colisión, la cual quedó evidenciada por las huellas de los neumáticos delanteros.

Figura 11. Huellas que evidenciaron la maniobra precolisión del conductor del Vehículo 2. Fuente: JST, 2024

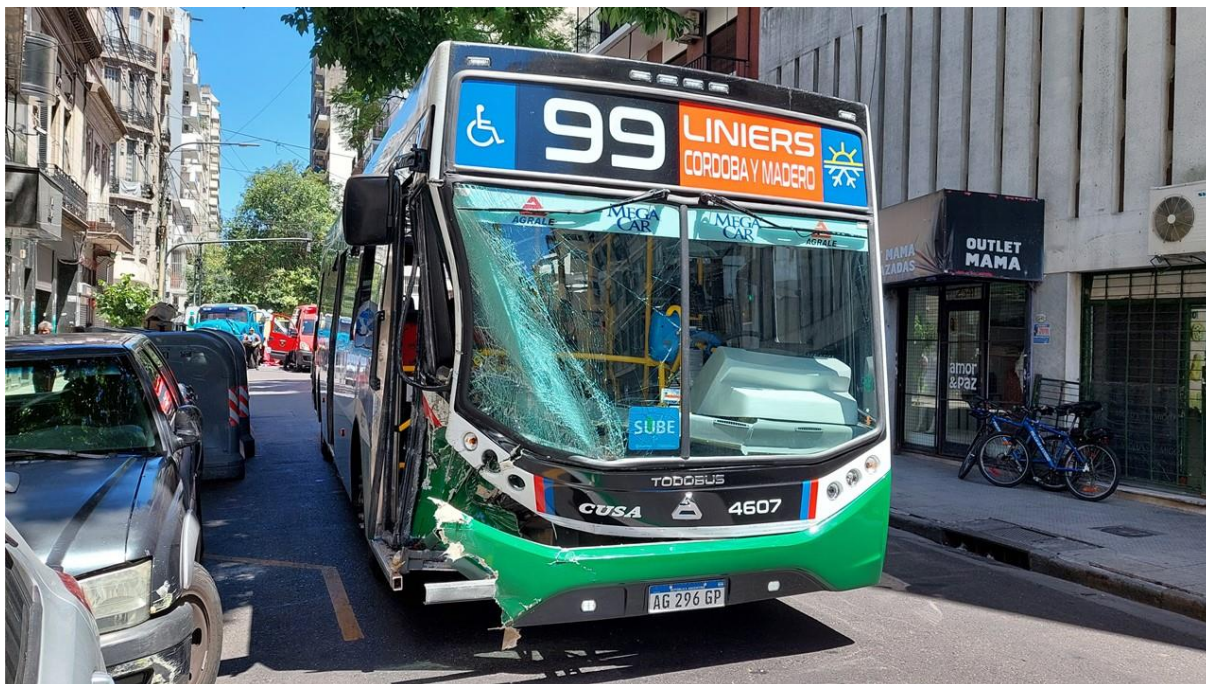
Luego del impacto, el Vehículo 2 continuó su trayectoria por la calle Viamonte y finalizó a 89 m de la zona de colisión.

Figura 12. Posición final del Vehículo 2 sobre la calle Viamonte. Fuente: JST, 2024

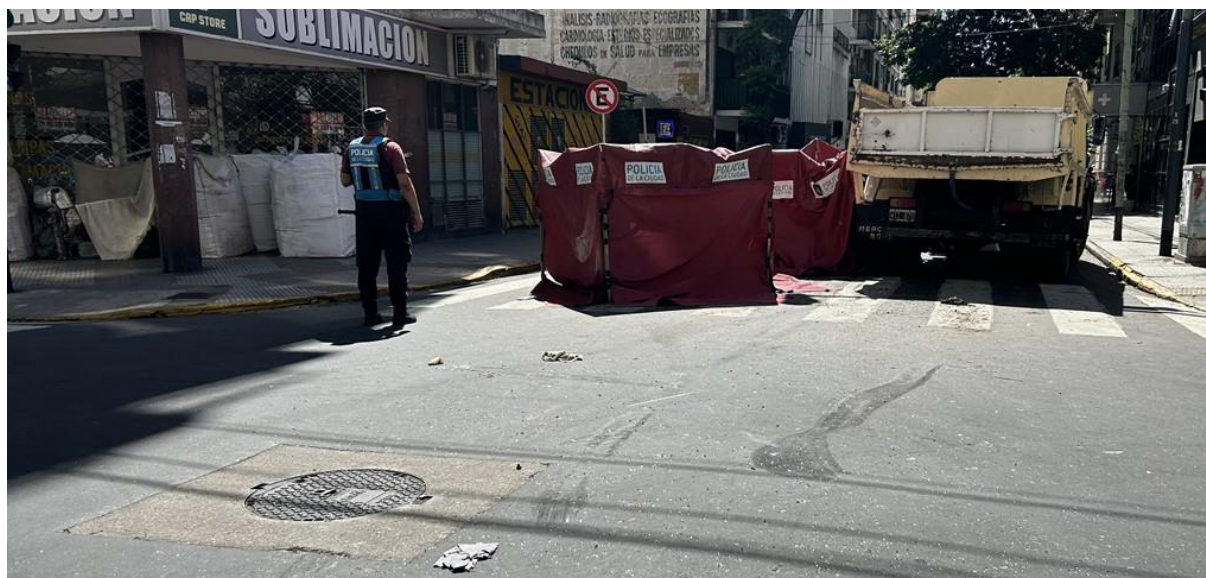
A causa del impacto, el Vehículo 1 realizó una rototraslación horaria sobre la calle Viamonte. Este movimiento se evidenció por las huellas del tipo brochazo que gradualmente se transformaron en huellas de arrastre.

Figura 13. Huellas del tipo brochazo a partir de la zona de colisión y comienzo de la rototraslación horaria. Fuente: JST, 2024

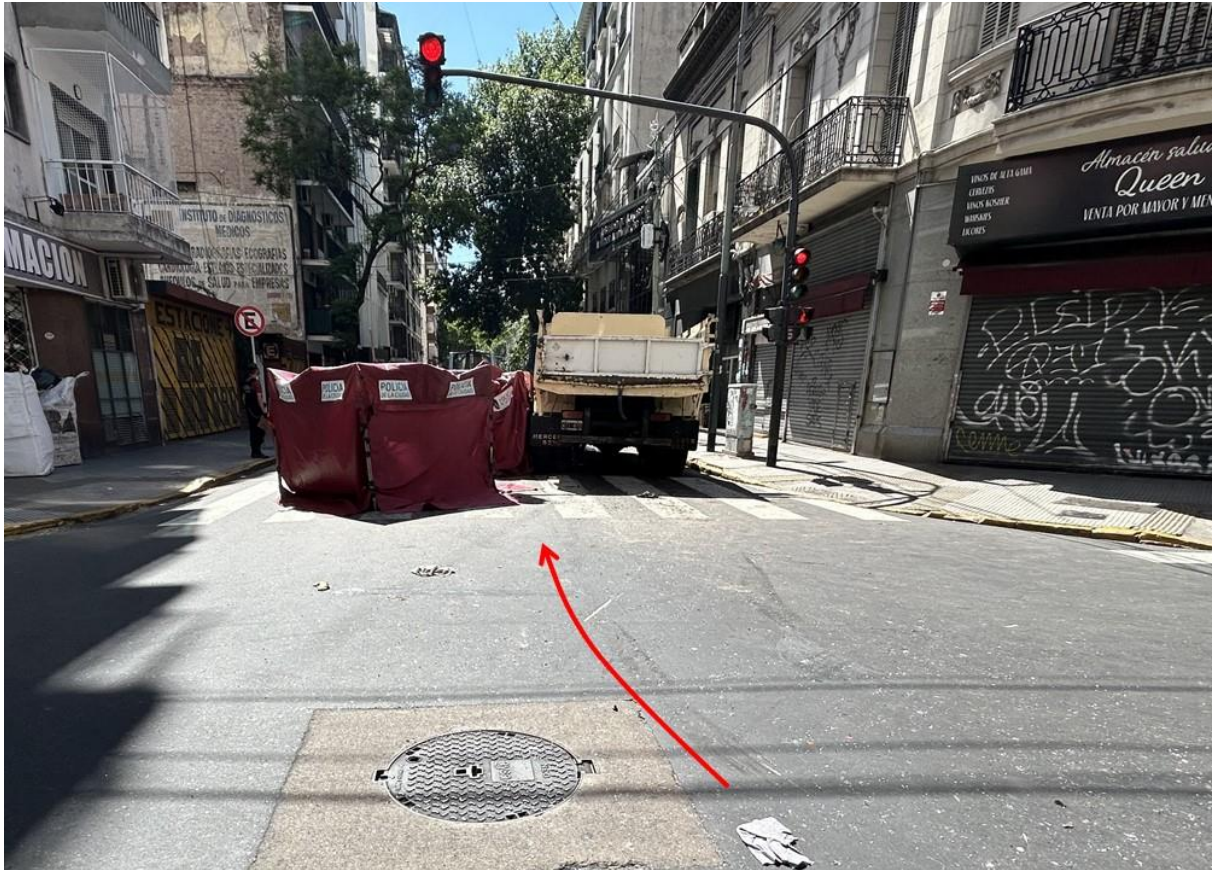
Figura 14. Las huellas del tipo brochazo exhibían continuación con las huellas de arrastre generadas durante el desplazamiento posimpacto del Vehículo 1. Fuente: JST, 2024

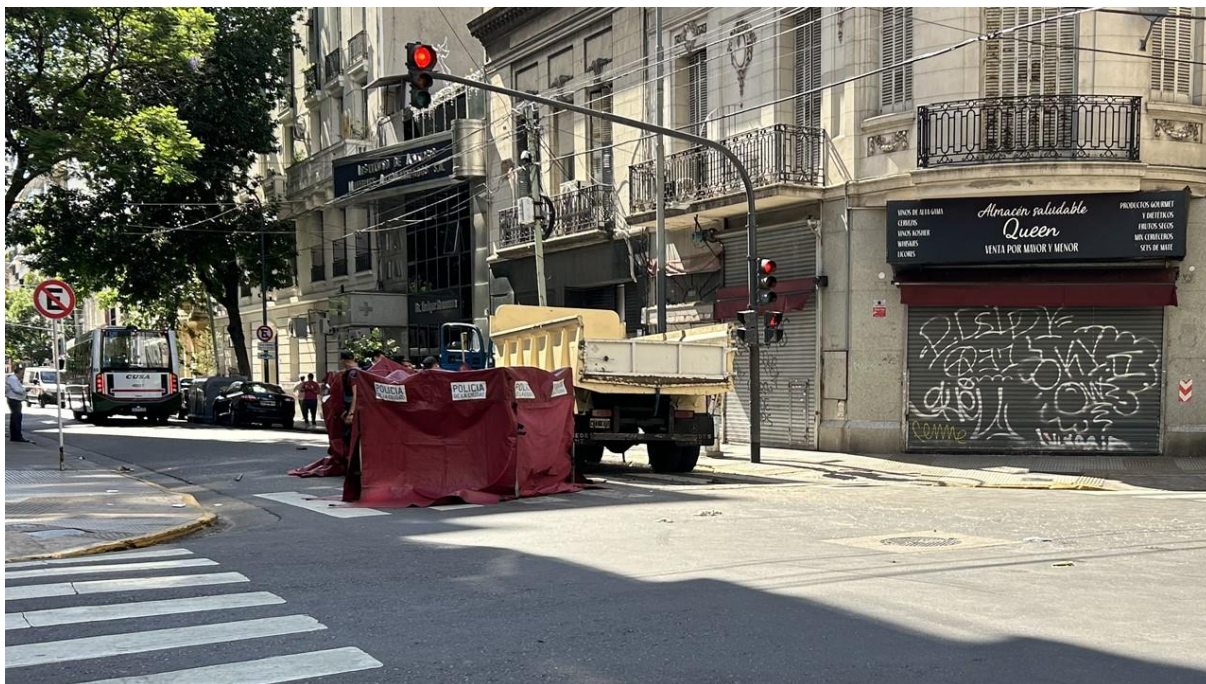
Figura 15. Posición final del Vehículo 1 y dos de sus ocupantes. Las carpas indican la posición final de las dos personas fallecidas en el suceso Fuente: JST, 2024
