# Informe preliminar

Expediente: EX-2024-06714298- -APN-DNISAU#JST

Título: 207. IP. Cargas. Despeñamiento. Colastiné. Santa Fe

Dirección Nacional de Investigación de Sucesos Automotores

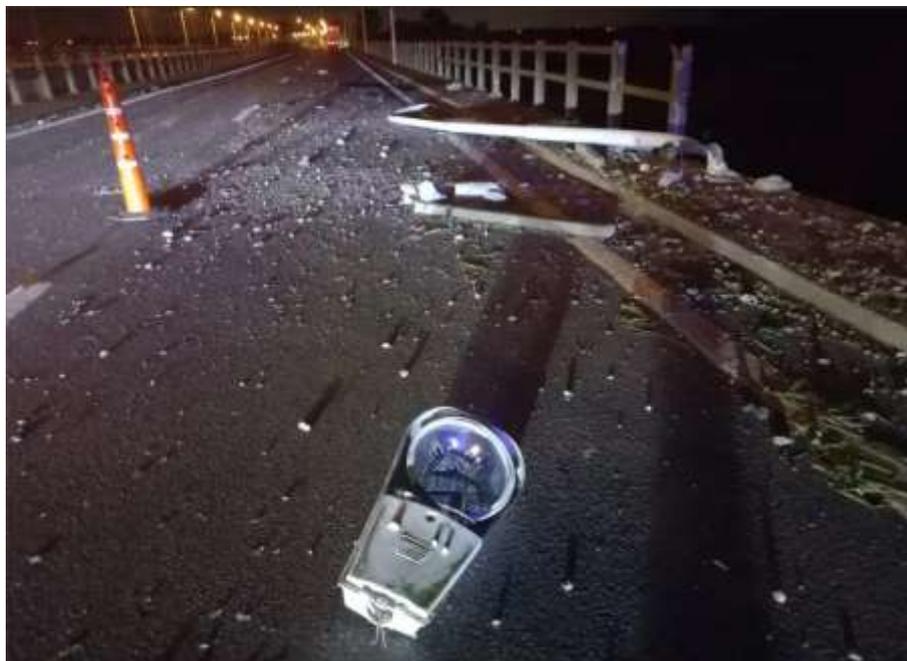
El suceso tuvo lugar el 17 de enero de 2024, aproximadamente a la 1:30, en el kilómetro 11 de la Ruta Nacional 168, en cercanías del barrio Colastiné Sur de la ciudad de Santa Fe de la Vera Cruz, provincia de Santa Fe. Por razones que se investigan, un camión tractor con semirremolque (Vehículo 1) que circulaba por el puente sobre el riacho Miní chocó contra su estructura y contra una columna de

alumbrado público, tras lo cual cayó de altura hacia el espejo de agua y quedó sumergido. Como resultado del accidente, el conductor falleció.

Figura 1. Lugar del choque y salida de vía sobre el puente. Fuente: [Sol Playa 91.5](#), 2024

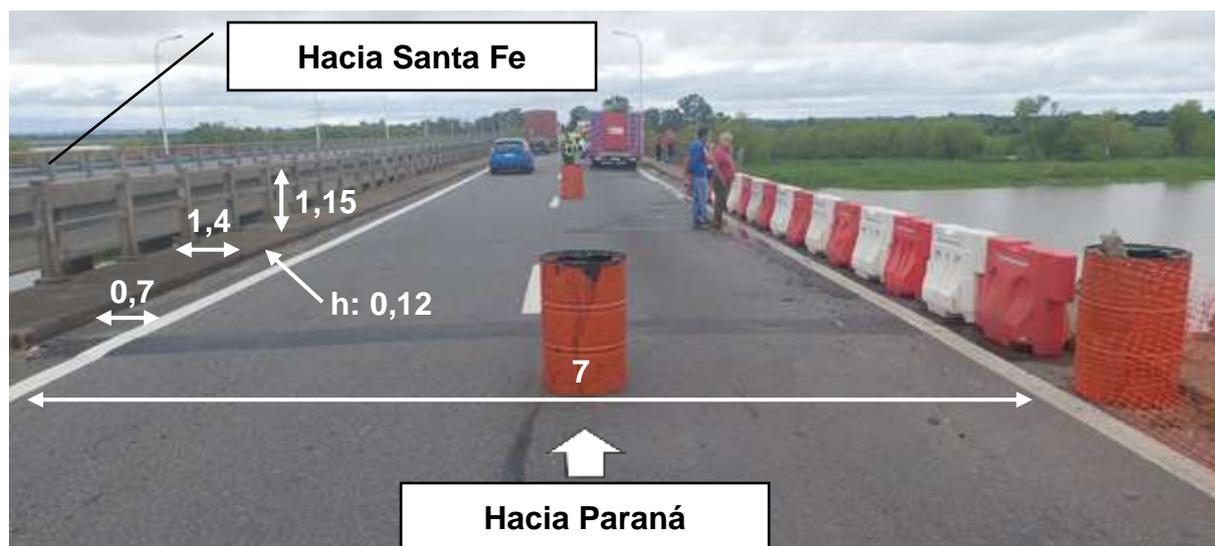
En la zona del suceso, la Ruta Nacional 168 tiene configuración de autovía, con calzadas separadas por cada sentido de circulación: una calzada descendente de dos carriles hacia Santa Fe (calzada noreste) y otra ascendente hacia Paraná (calzada suroeste), sobre la cual tuvo lugar el choque y despeñamiento. El suceso ocurrió en un puente aliviador sobre el riacho Miní. En ese sector, la calzada tenía un ancho útil de 7 metros, con banquetas de 0,7 m metros, cordón de 0,12 metros de altura y vereda de 1,4 metros de ancho, así como baranda peatonal y vehicular de hormigón de 1,15 metros de altura. Se observó línea blanca discontinua en el centro de calzada, mientras que en los bordes se relevó línea blanca continua.

Figura 3. Características de la calzada en la zona del choque. Fuente: JST, 2024

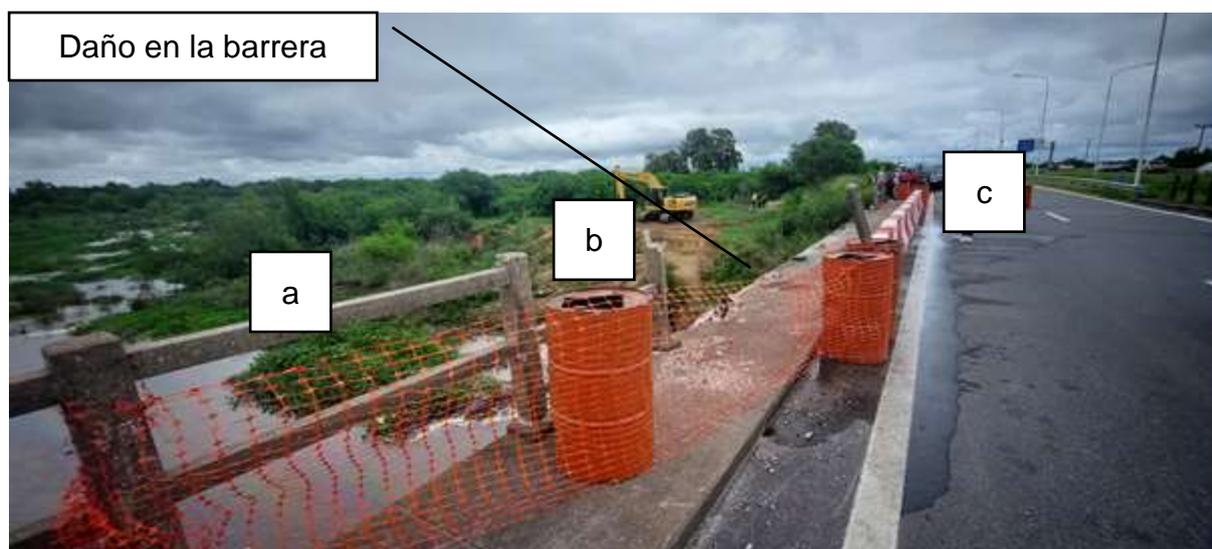
Respecto de la estructura vial, se observó el arrancamiento de la barrera de hormigón en la zona de choque; este sitio se encontraba demarcado con cerco plástico reticulado, tachos metálicos y barreras viales plásticas, tipo New Jersey, canalizando el tránsito (Figura 4). Se observó la base de una luminaria arrancada y sus restos removidos de la escena (Figura 5).

Figura 4. Daños sobre el puente y dispositivo de señalamiento en la zona de choque. a) Malla o cerco plástico reticulado; b) Tachos metálicos color naranja; c) Barreras viales plásticas, tipo New Jersey.

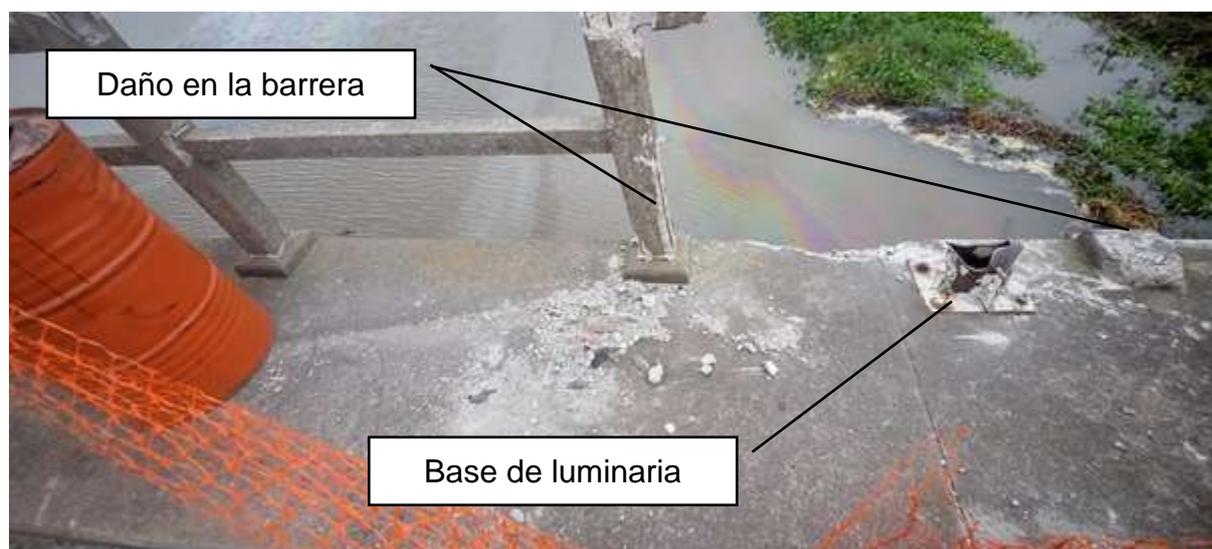
Figura 5. Daños sobre el puente y detalle de luminaria dañada. Fuente: JST, 2024

El relevamiento inicial se efectuó en horario diurno, por lo que no se pudo verificar el funcionamiento de la luminaria pública presente en el lugar. Relevamientos ulteriores y notas de prensa publicadas dando seguimiento a la noticia registraron que los días posteriores al suceso el sistema de iluminación de ese sector no funcionaba.

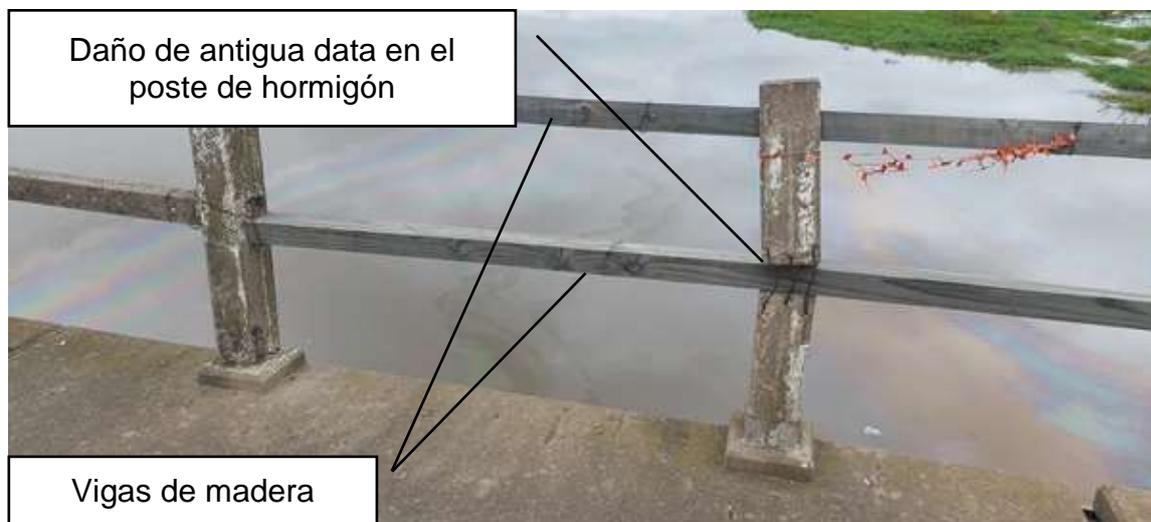
Además de los daños atribuibles al choque, se observó deterioro en la zona inmediatamente posterior a la de la salida de la vía del Vehículo 1. Esto pudo

apreciarse en el faltante de material de los postes de hormigón y una reparación con vigas de madera y alambre.

Figura 6. Deterioro y reparación en las barreras del puente. Fuente: JST, 2024

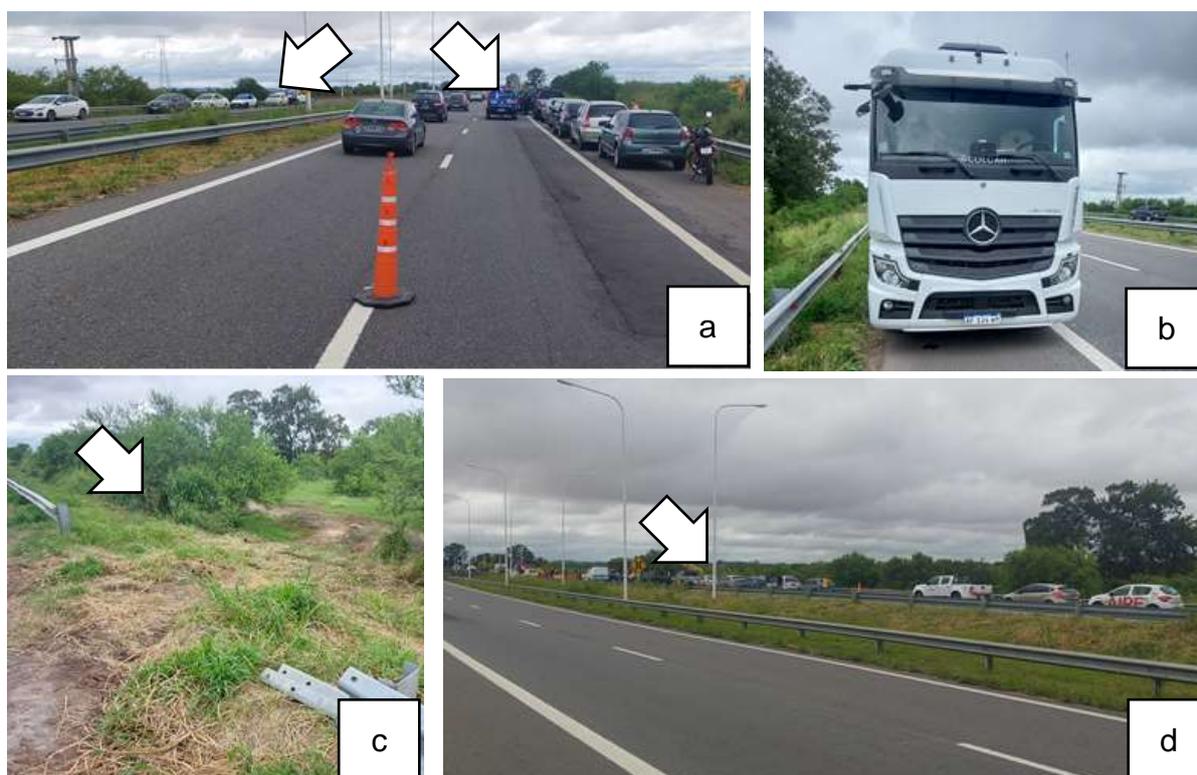
Sobre las banquetas exteriores de ambas calzadas (Figura 7) se observaron vehículos estacionados, pertenecientes a organismos de respuesta y a medios de prensa que cubrían la noticia. Entre estos se contaron tanto vehículos de pequeño porte, como motocicletas, autos y utilitarios, como vehículos de gran porte, como carretones y camiones con brazos hidráulicos. También se observó la apertura de las defensas para permitir el ingreso de maquinaria pesada al riacho Miní durante las tareas de rescate.

Figura 7. Relevamiento adicional de elementos de interés. a) Vehículos estacionados, pertenecientes a organismos de respuesta y a medios de prensa que cubrían la noticia; b) Camión tractor con carretón sorbe la banquina exterior de la vía; c) Apertura de las defensas para permitir el ingreso al riacho Miní; d) Zona del suceso y vehículos en la banquina. Fuente: JST, 2024

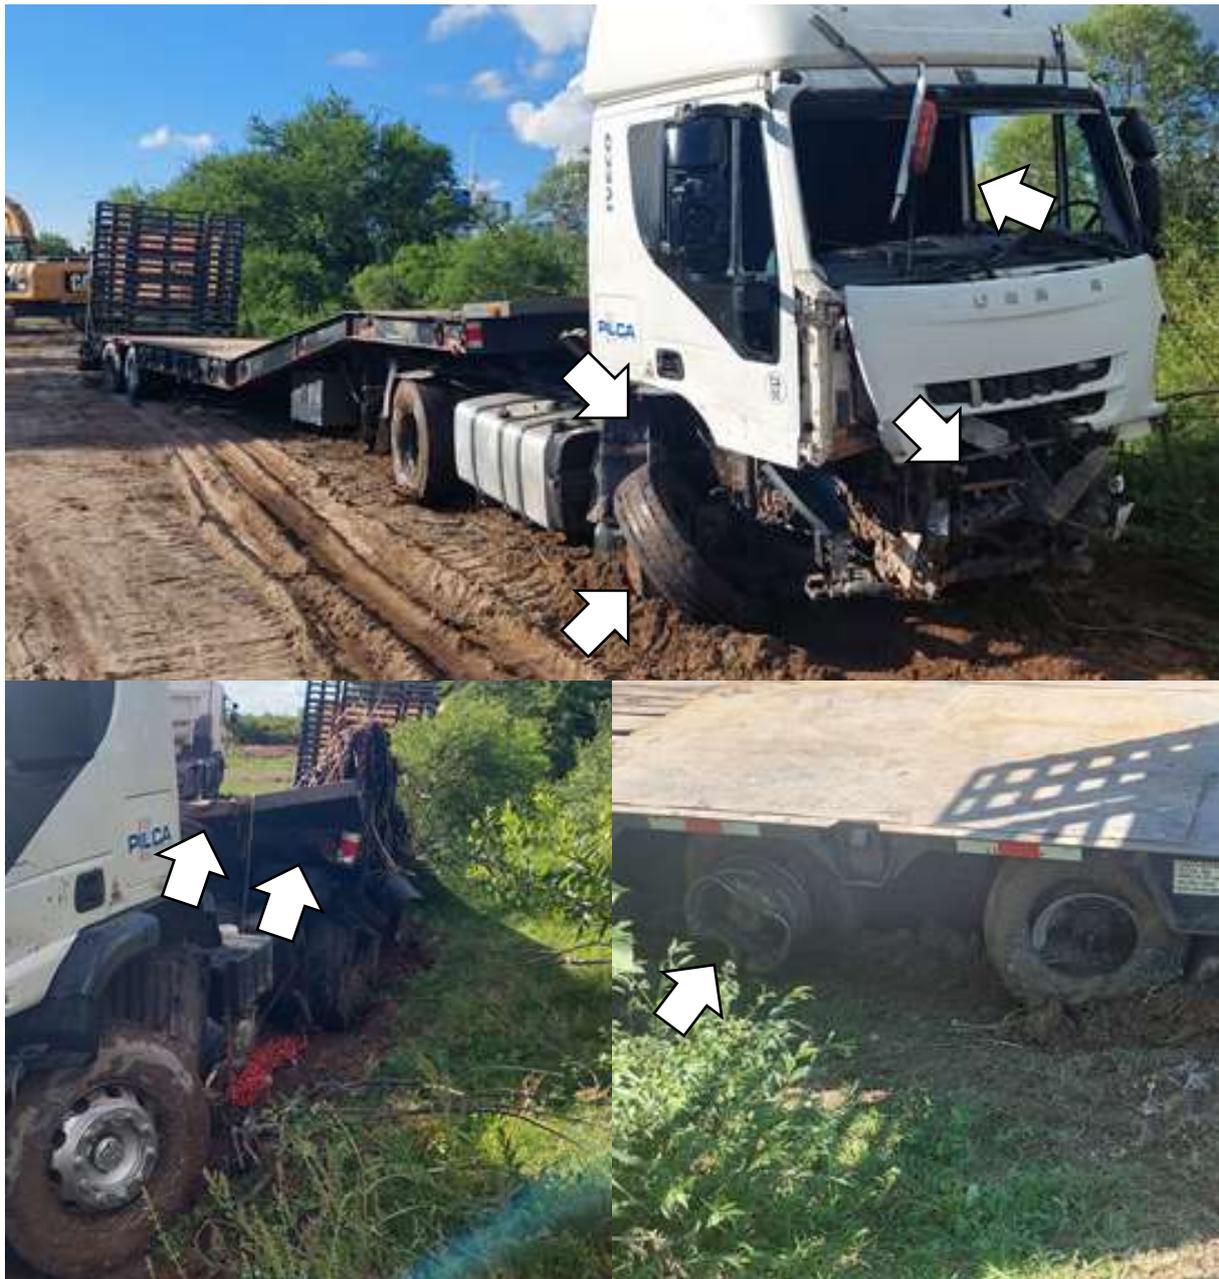
La unidad tractora sufrió un impacto en el sector anterior central, de adelante hacia atrás, apenas direccionado hacia la izquierda. Esto provocó daños en la parrilla, radiador y travesaño delantero del chasis. En dicha zona, se observó incrustación de postes de hormigón provenientes de la barrera vehicular y peatonal del puente. Se relevó destrucción de escaleras de ascenso a cabina en ambos lados; destrucción de luces delanteras; rotura de espejos retrovisores laterales; destrucción de parabrisas y destrucción de paragolpes delantero; daños en neumáticos y guardabarros, y neumáticos delanteros descalzados. El semirremolque, por su parte, presentó daño por impacto en el sector anterior lateral izquierdo. Se constató deformación en la llanta trasera del eje dual. Se observaron neumáticos descalzados en el lateral izquierdo. Algunos de los daños previamente descritos provienen del choque, algunos del impacto tras el despeñamiento y otros son propios de las maniobras de rescate vehicular.

Figura 9. Relevamiento de daños en el Vehículo 1. Fuente: JST, 2024

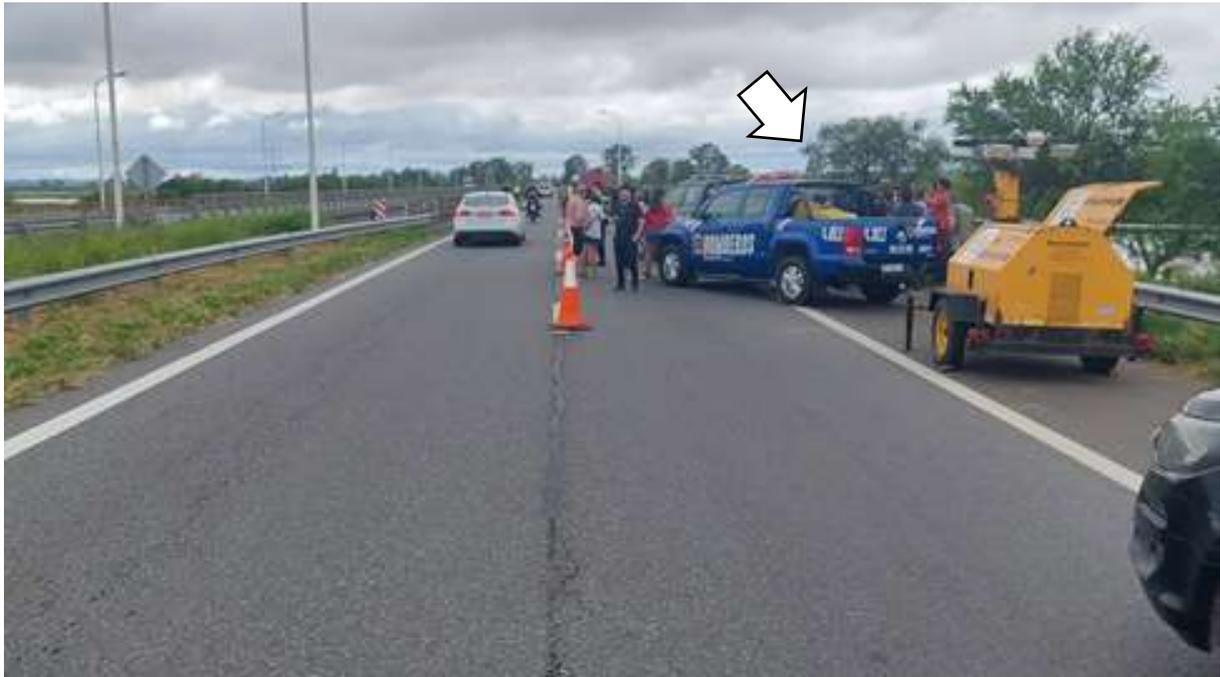
En la zona de ingreso al puente sobre el riacho Miní, al momento del relevamiento, se había situado el centro de comando del operativo de búsqueda y rescate del personal de primera línea (Figura 10). La zona había sido limpiada posaccidente y no se encontraron restos o vestigios de relevancia. Algunos postes de hormigón, bloques de concreto y restos de la luminaria vial fueron dispuestos en los tachos metálicos que fungían como canalizadores del tránsito. No se encontraron, en las zonas sin intervención del personal de rescate, indicios durables sobre la calzada, como ser, huellas de neumáticos o efracciones.

Figura 10. Centro de comando del operativo de búsqueda y rescate en la zona de ingreso al puente.

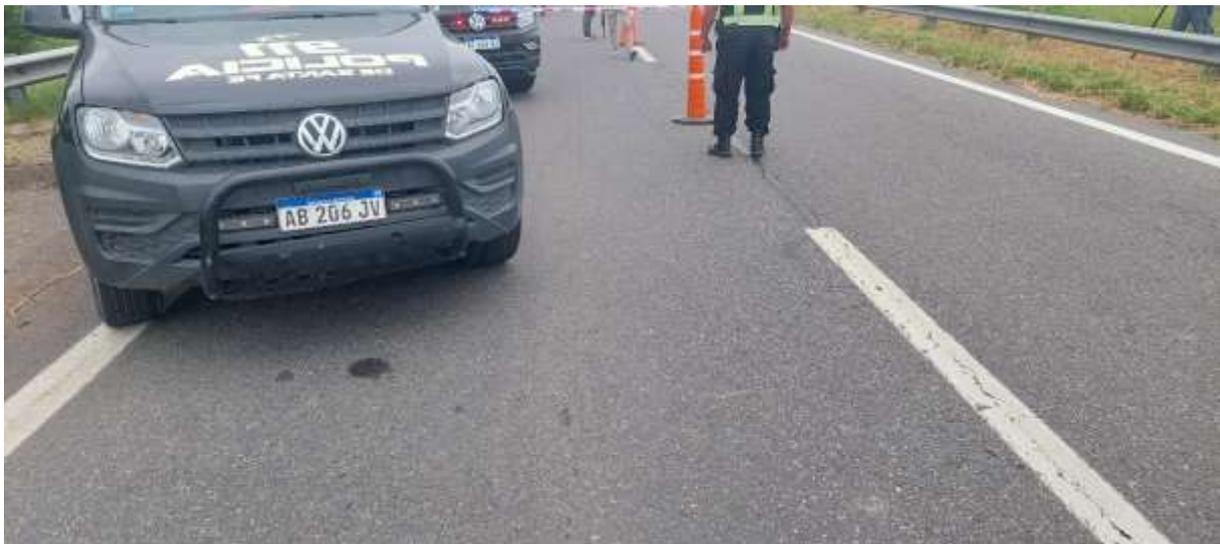
Por delante del centro de comando, la zona permanecía acordonada y custodiada por personal de prevención policial, con acceso solo para el personal interviniente y otros actores directos. En esta zona, tampoco se localizaron indicios durables sobre la calzada (Figura 11).

La ausencia de marcas de neumáticos permite hipotetizar que en la zona cercana al choque no existieron maniobras de frenado energético o cambios bruscos de dirección.

Figura 11. Registro de la calzada con un contraplano desde el puente hacia el centro de comando.

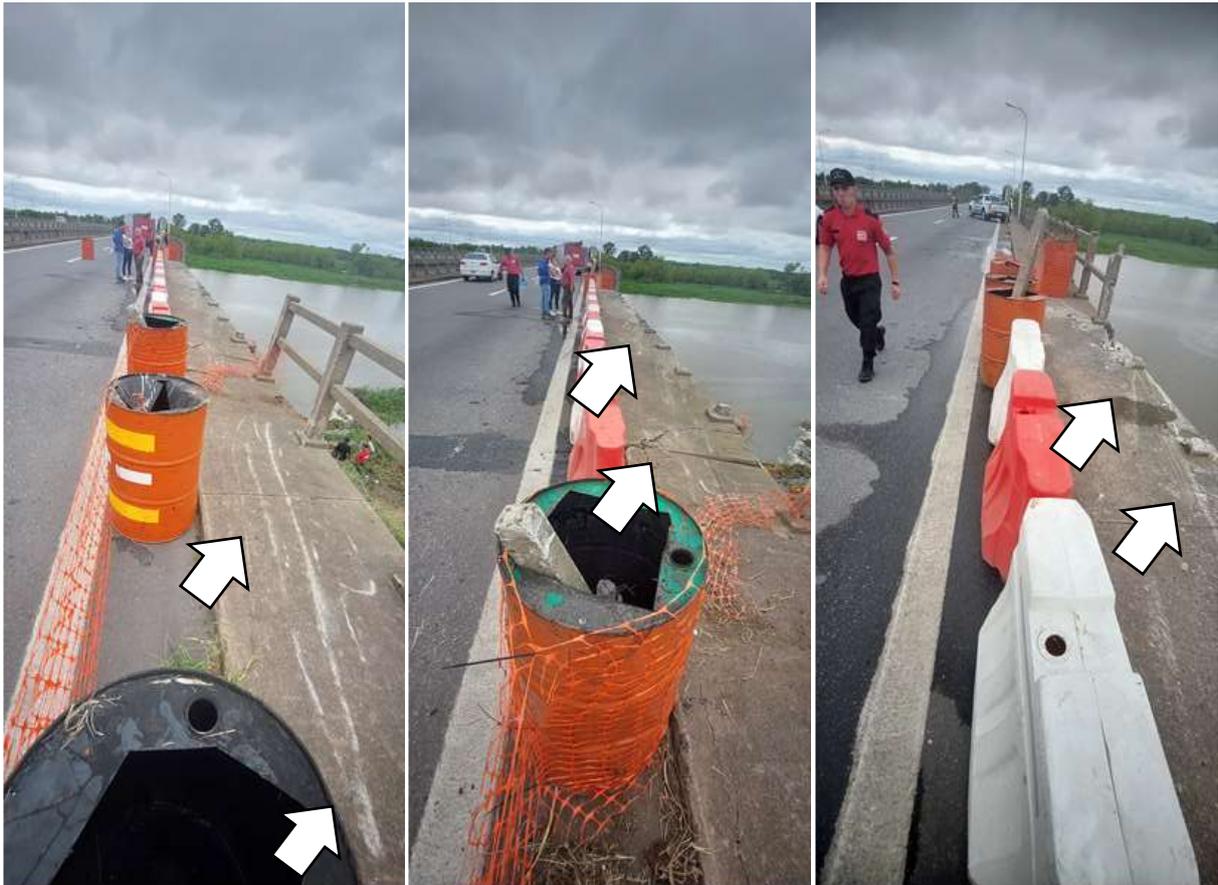
Sobre la vereda peatonal del puente, se localizaron marcas de efracciones (Figura 12) y de neumáticos (Figura 13). Estas fueron estampadas con un ángulo escaso respecto del borde del puente, con una trayectoria próxima a ser paralela respecto al eje longitudinal de la vía. Lo anterior sugiere la posibilidad de falta de maniobra de cambio de dirección (Figura 14).

Figura 12. Registro secuencial de efracciones en la vereda sobre el puente. Fuente: JST, 2024

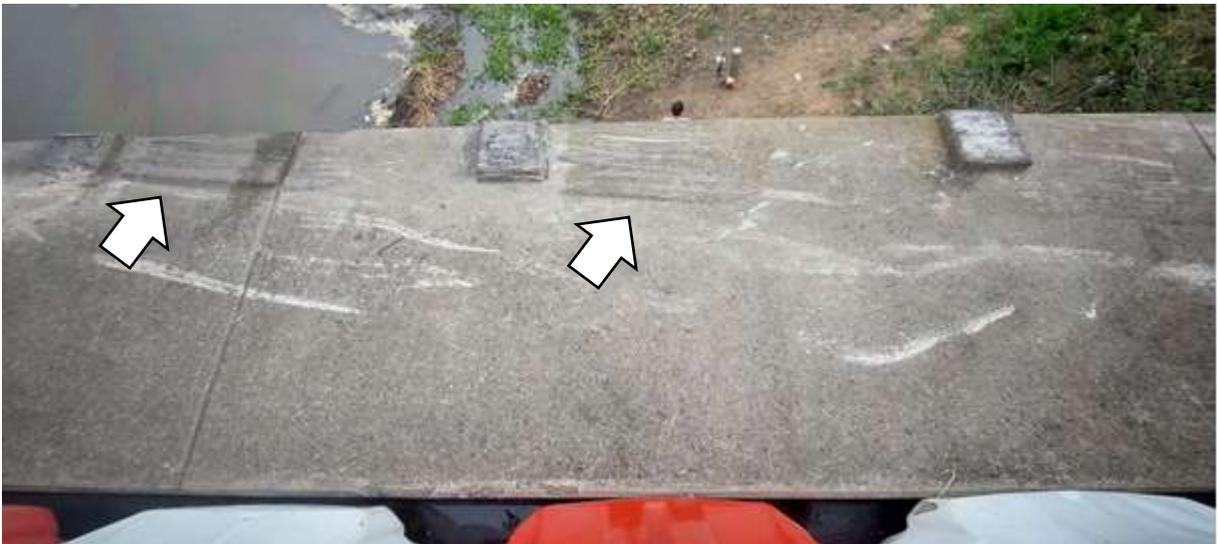
Figura 13. Registro de marcas de neumático en la vereda sobre el puente. Fuente: JST, 2024

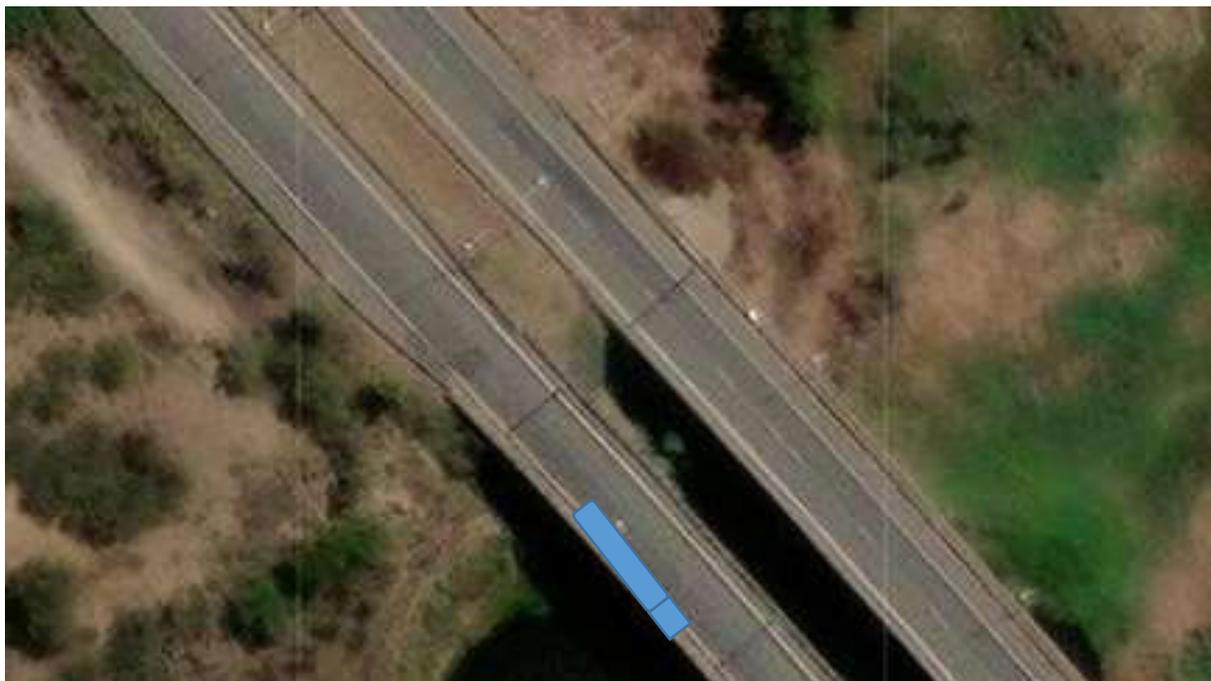
Figura 14. Esquema de la salida del vehículo de la calzada. Fuente: JST, 2024
