Informe preliminar

Título: 209. IP. Pasajeros y cargas. Colisión. Juramento II. Salta

Fecha y hora: 19 de enero de 2024 4:25 (UTC-3)

Vehículos: 1 ómnibus doble piso y 1 camión

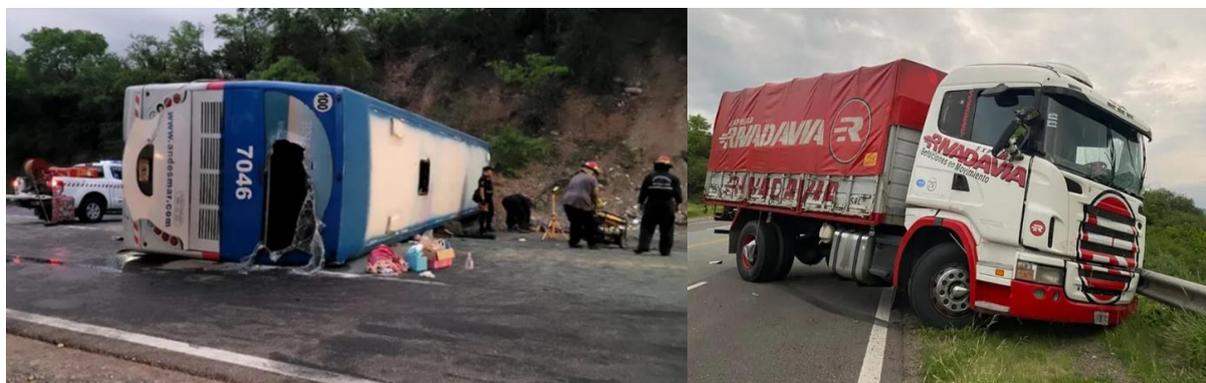
El 19 de enero de 2024, a las 4:25, en el kilómetro 1505 de la Ruta Nacional 9, a 2,6 kilómetros al sur del Río Juramento, se produjo una colisión lateral entre un ómnibus doble piso y un camión. Luego del impacto, el ómnibus despistó y volcó sobre la calzada y banquina del sentido contrario al de su circulación. Producto del accidente, 3 personas fallecieron y 18 resultaron lesionadas. Los conductores de ambos vehículos también tuvieron lesiones.

Figura 1. Posiciones finales del ómnibus (Vehículo 1) y del camión (Vehículo 2). Fuente: Diario digital [Sitio Andino](#), 2024

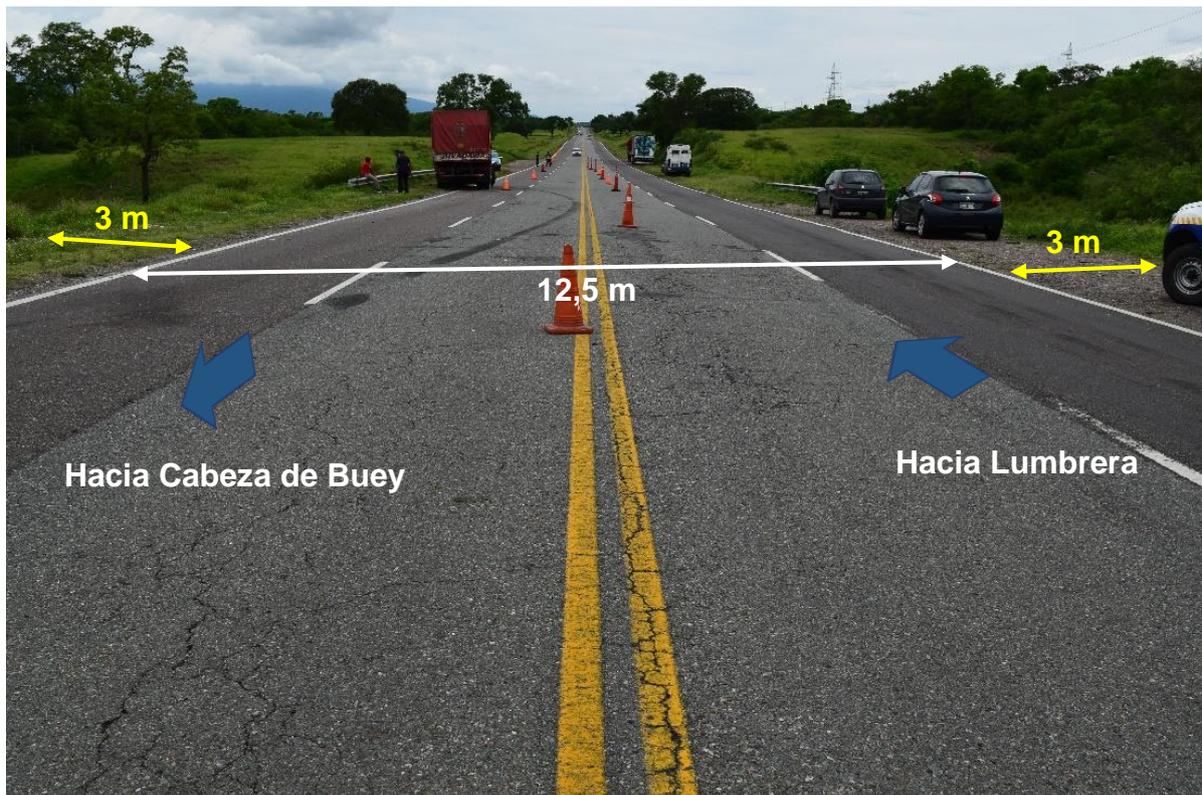
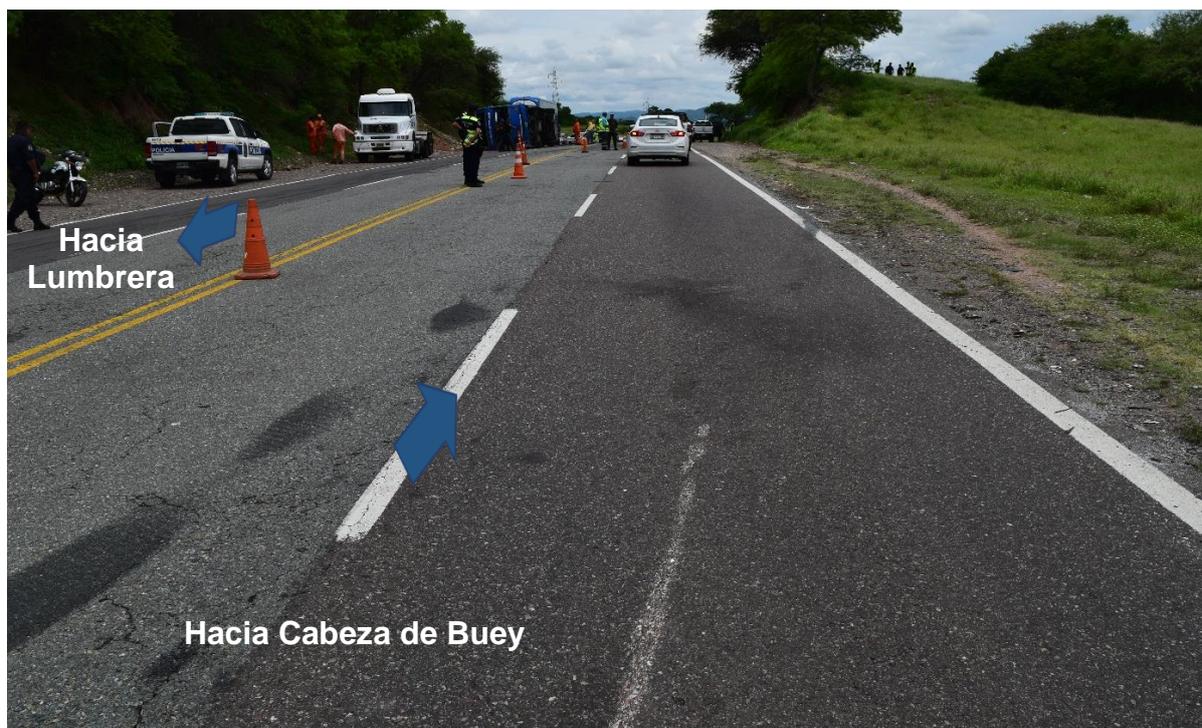
Calzada: en el tramo donde ocurrió el suceso, la RN 9 presenta una calzada con un ancho útil de 12,5 metros aproximadamente, con dos carriles con sentido hacia el paraje Cabeza de Buey (hacia el norte) y otros dos hacia la localidad de Río Piedras (hacia el sur). La calzada estaba constituida por carpeta asfáltica pulimentada por el tránsito, la cual, conforme a los testimonios de las diferentes personas que asistieron inmediatamente al lugar después de ocurrido el accidente, se hallaba seca y limpia al momento del suceso. Se observaron pequeñas grietas que se extendían de forma longitudinal sobre la calzada, principalmente en los dos carriles del medio. No se identificaron baches, deformaciones, hundimientos, ahuellamiento u otras fallas.

- Banquina: hacia ambos laterales de la calzada, presentaba banquetas de 3 metros, conformadas por tierra con ripio y cubiertas parcialmente de pasto corto, transitables.
- Barrera de contención: se constató la presencia de barrera semirígida tipo Flex Beam sobre los laterales de ambas banquetas, a 45 metros al norte del mojón de la progresiva kilométrica 1505, las que se extendían por 40 metros, la emplazada al este, y 32 metros la situada al oeste.
- Postes parlantes SOS: se observó la presencia de estos elementos en los kilómetros 1505 y 1506, los que al momento del relevamiento se encontraban deteriorados, con daños y sin funcionar.

En entrevista telefónica personal de Seguridad Vial de Corredores Viales SA informó que actualmente a los postes SOS no se les realiza mantenimientos ni reparaciones, por lo que actualmente todos los del Tramo I (desde La Banda, en Santiago del Estero, hasta el acceso a San Pedro de Jujuy) se encuentran sin funcionar.

Figura 3. Características y condiciones de la vía y costados del tramo de RN 9 donde ocurrió el accidente. Fuente: JST, 2024.

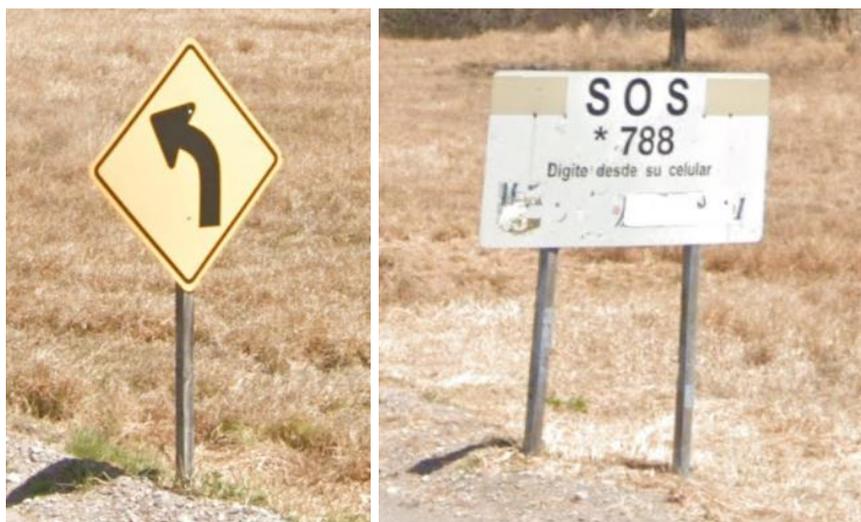
- Vertical: se documentó sobre el costado de la banquina este, a la altura del mojón kilométrico 1506 un cartel informativo indicando "SOS *708 digite desde su celular" y, a 110 metros, aproximadamente, al norte del mojón de referencia, sobre el mismo lateral, un cartel de "Curva moderada a la izquierda".
- Horizontal: se constató la presencia de líneas blancas de borde de calzada, línea blanca discontinua separadora de carriles y doble línea amarilla en el centro de la calzada de separación de sentidos de circulación.

Figura 4 Señalización vertical documentada en el lugar del suceso. Fuente: JST, 2024.

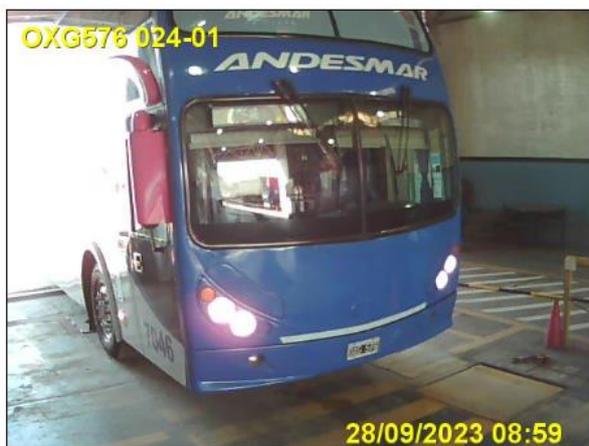
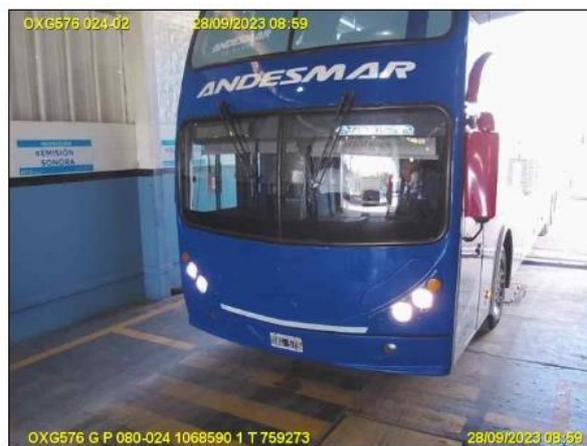
Código	Gravedad	Descripción	Observaciones
09030105	L	Carrocería > Vidrios de Seguridad > Parabrisas > Descripción libre

Figura 5. Fotovalidación de RTO del ómnibus y anomalías detectadas. Fuente: RTO, CENT, 2024

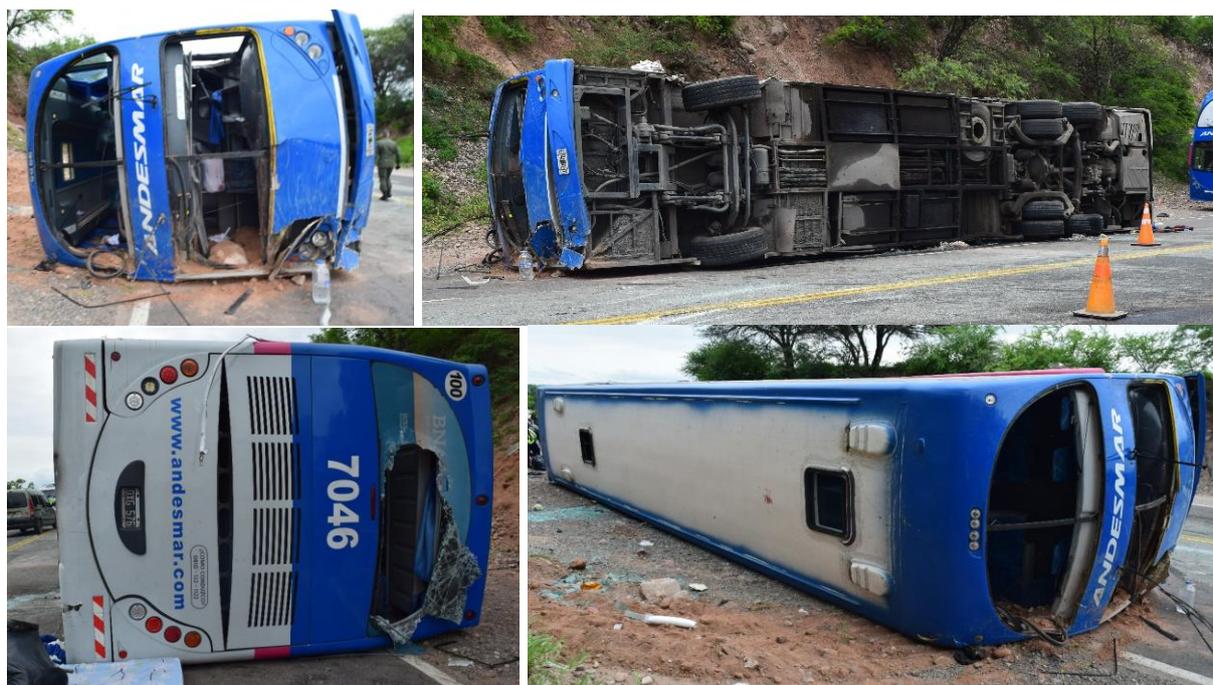
El ómnibus fue inspeccionado por la JST en el lugar del suceso cuando se encontraba aún sobre su lateral derecho debido al vuelco.

Se observaron, a simple vista, abolladuras y huellas de fricción en el panel anterior izquierdo, fragmentación y desprendimiento de parabrisas y ventana frontal superior. Se constataron fracturas en extremo derecho de paragolpes frontal y en sector derecho de panel frontal. Daños en faros delanteros derechos. Todos los vidrios de las ventanas del lateral derecho se destruyeron y fragmentaron por el impacto durante el vuelco y arrastre por el piso. Ambas claraboyas del techo y la luneta fueron desprendidas durante las tareas de evacuación.

Figura 6. Fotografías de los daños del ómnibus. Fuente: JST, 2024

- No se pudieron constatar de forma directa y completa los daños en el sector izquierdo del ómnibus (los ocasionados por la colisión con el camión) debido a que este se encontraba volcado sobre su costado derecho.

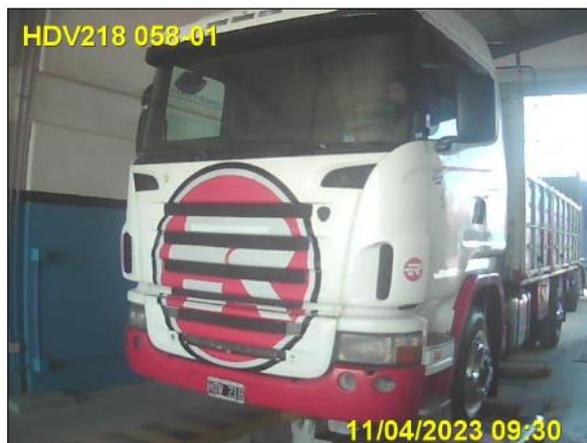
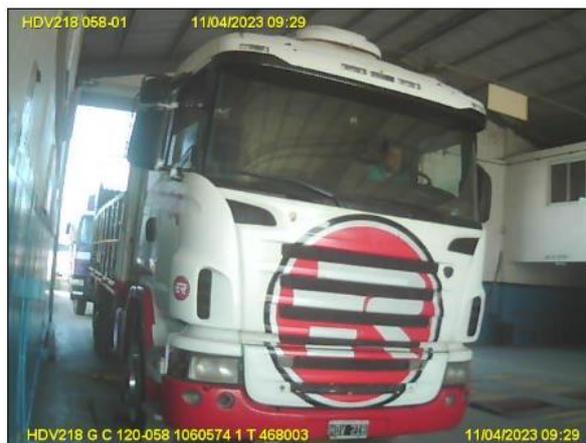
Código	Gravedad	Descripción	Observaciones
070609	L	Sistema Eléctrico > Sistema de Iluminación y señalización exterior - faros principales (luces altas y bajas) > Descripción libre	CAMBIAR A LA BREVEDAD FAROS PRINCIPALES

Figura 7. Fotovalidación de RTO del camión y anomalías detectadas. Fuente: RTO, CENT, 2024

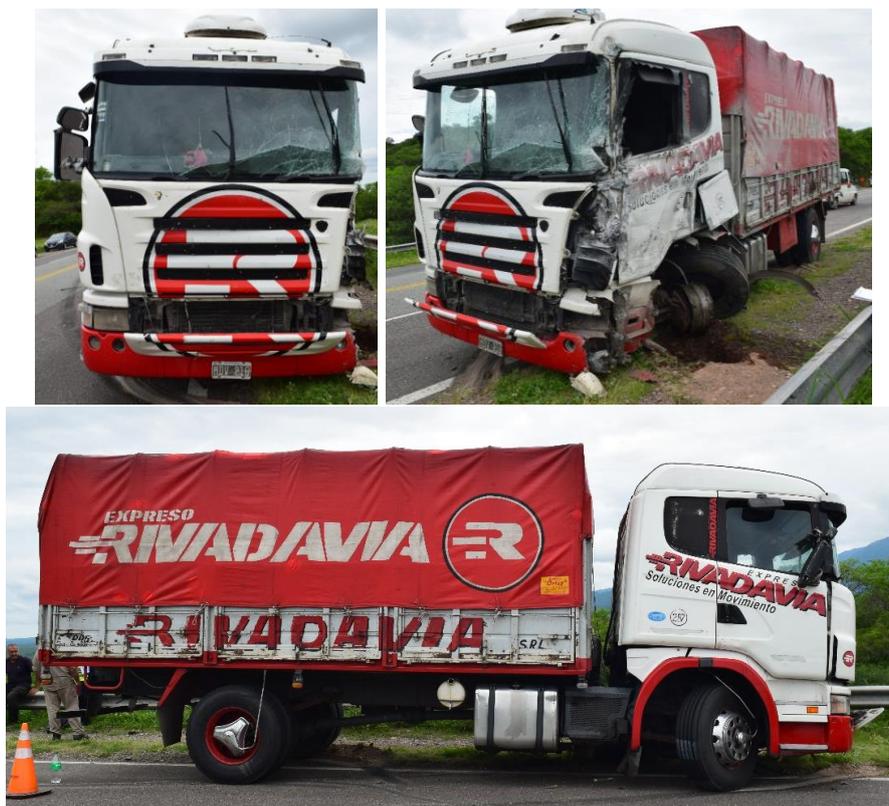
Figura 8. Fotovalidación de RTO del camión y anomalías detectadas. Fuente: RTO, CENT, 2024

El relevamiento de los daños del camión se efectuó en el lugar del suceso. En esta inspección se observó el desprendimiento del sector izquierdo de paragolpes frontal, plegamiento y desprendimiento parcial de guardabarros de rueda anterior izquierda, abolladuras y huellas de fricción en panel de puerta izquierda. Se constató la llanta de rueda anterior izquierda parcialmente desprendida y el neumático anterior izquierdo destalonado. El parabrisas se encontraba fracturado en el sector inferior izquierdo. El espejo retrovisor externo izquierdo se desprendió completamente. Además, se observaron abolladuras en la compuerta anterior del sector izquierdo inferior de la caja.

En el interior del habitáculo del conductor se observó deformación y desencuadre del tablero de instrumentos y volante de dirección, de izquierda a derecha. El cinturón de seguridad del conductor se encontraba estirado y trabado, con signos de haber sido utilizado al momento de la colisión.

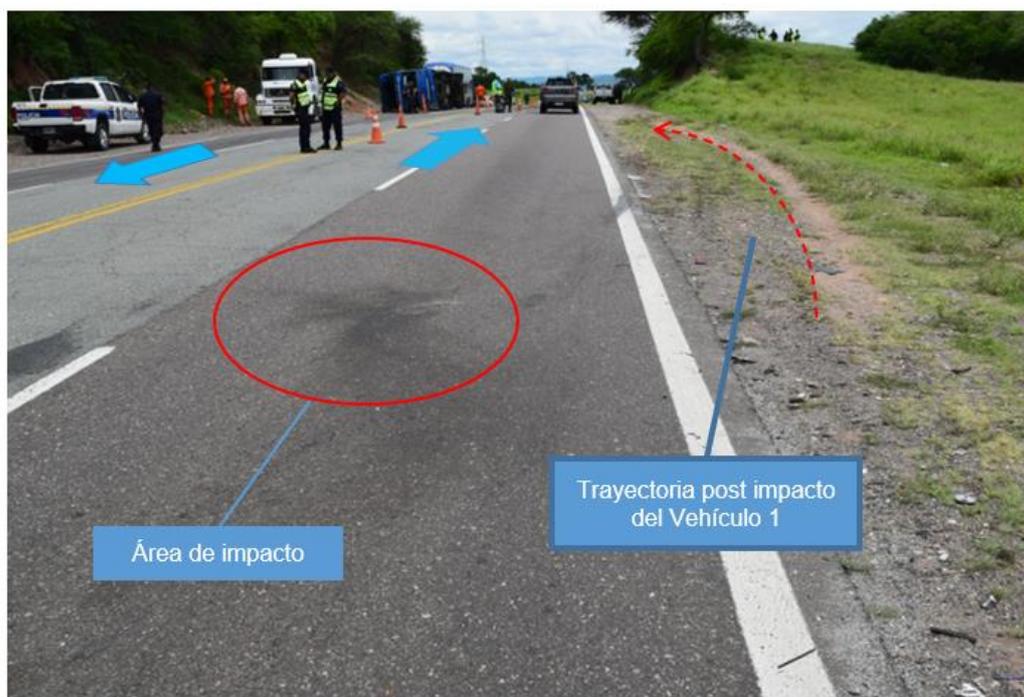
La colisión se produjo sobre el carril lento con sentido hacia el paraje Cabeza de Buey, es decir, de sur a norte, la cual produjo en sus inmediaciones las huellas de efracción y derrame de fluidos e inicio de las huellas de derrape de ambos vehículos.

Tras el impacto, el Vehículo 1 se desplazó hacia su derecha, salió de la calzada e ingresó a la banquina este. Posteriormente su conductor realizó una nueva maniobra de giro hacia su izquierda para reincorporarse a la calzada de la ruta y esto ocasionó que el ómnibus comenzara a desplazarse de forma descontrolada y en situación de derrape, demarcando huellas de tales características sobre la mencionada banquina por una distancia de 42 metros.

Figura 9. Área de impacto y trayectoria post colisión del ómnibus sobre la calzada y banquina. Fuente: JST, 2024

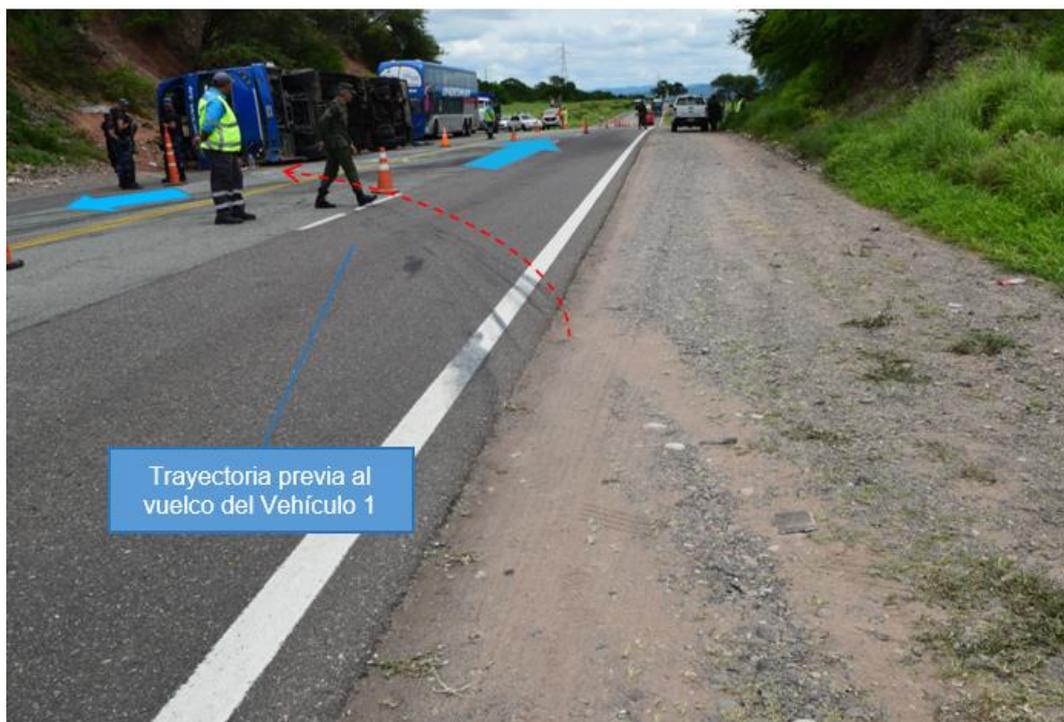
Luego de ello, el ómnibus volvió a ingresar a la calzada de la ruta, aun en derrape, demarcando 24 metros más de huellas y ahora también en situación de giro, lo que derivó en el vuelco en tonel de la unidad con su lateral derecho sobre el sector del carril rápido con sentido hacia el paraje Cabeza de Buey, arrastrándose luego algunos metros más sobre ella, sobre la banquina y parte de la lomada adyacente. Tras agotar su energía cinética, el ómnibus se detuvo con su frente hacia el oeste, de forma transversal a la calzada, con su costado derecho apoyado sobre los dos carriles con sentido a Lumbrera y sobre el carril rápido de la otra mano, a 135 metros al norte, aproximadamente, del mojón kilométrico 1505.

Figura 10. Desplazamiento post colisión del ómnibus en situación de derrape sobre la banquina y durante el reingreso a la calzada. Fuente: JST, 2024

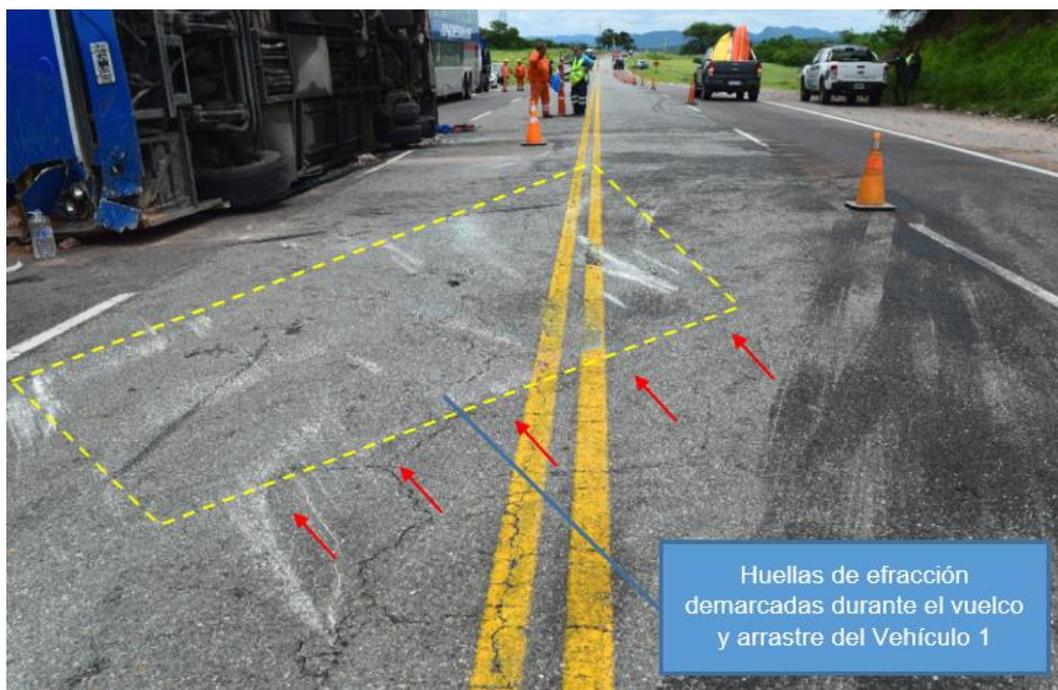
Figura 11. Desplazamiento durante el vuelco y arrastre de ómnibus. Fuente: JST, 2024

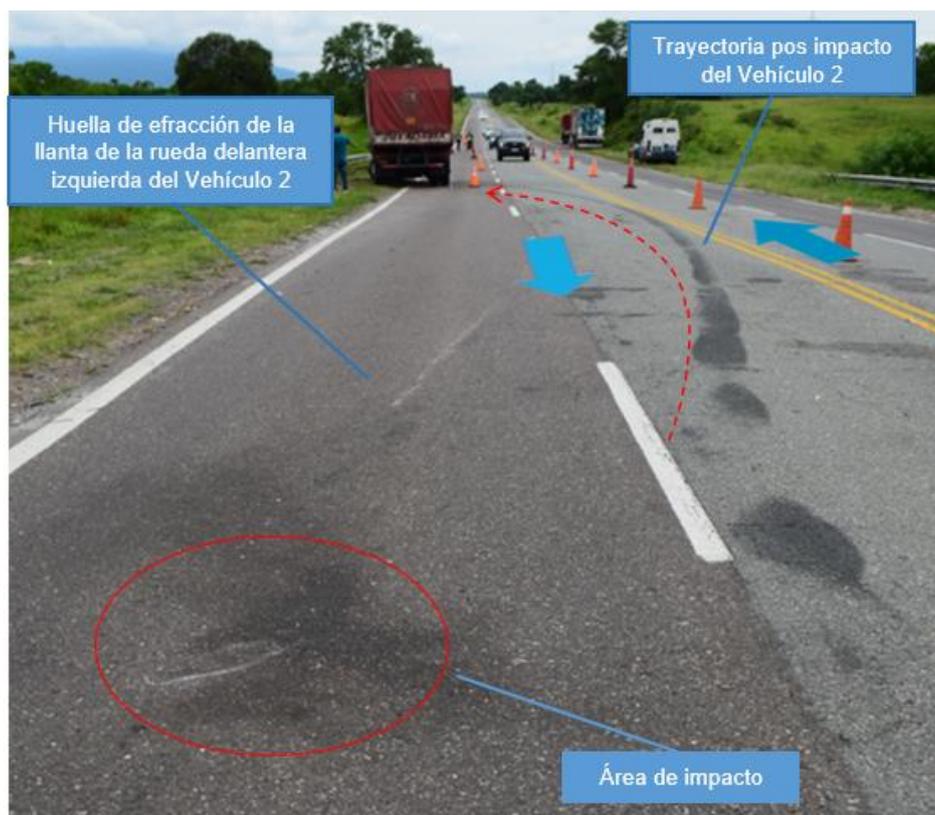
Por otro lado, luego de la colisión, el neumático anterior izquierdo del camión se desprendió de la llanta y el extremo del brazo de dirección colapsó. De esta forma, el Vehículo 2 continuó su desplazamiento sobre los carriles de su mano contraria en situación de derrape, con frenada por un espacio de 45 metros, y demarcó también huellas de efracción con la llanta de la rueda dañada, hasta quedar finalmente detenido sobre sus ruedas, con su frente hacia el este, sobre el carril rápido y parte de la banquina colindante, en proximidades a la barrera de contención del lado este.

Figura 12. Área de impacto y trayectoria post colisión del camión. Fuente: JST, 2024
