# Informe preliminar

Título: 210. IP. Pasajeros. Vuelco. Las Higueras. Córdoba

Fecha y hora: 20 de enero de 2024 2:30 (UTC-3)

Junta de Seguridad en el Transporte

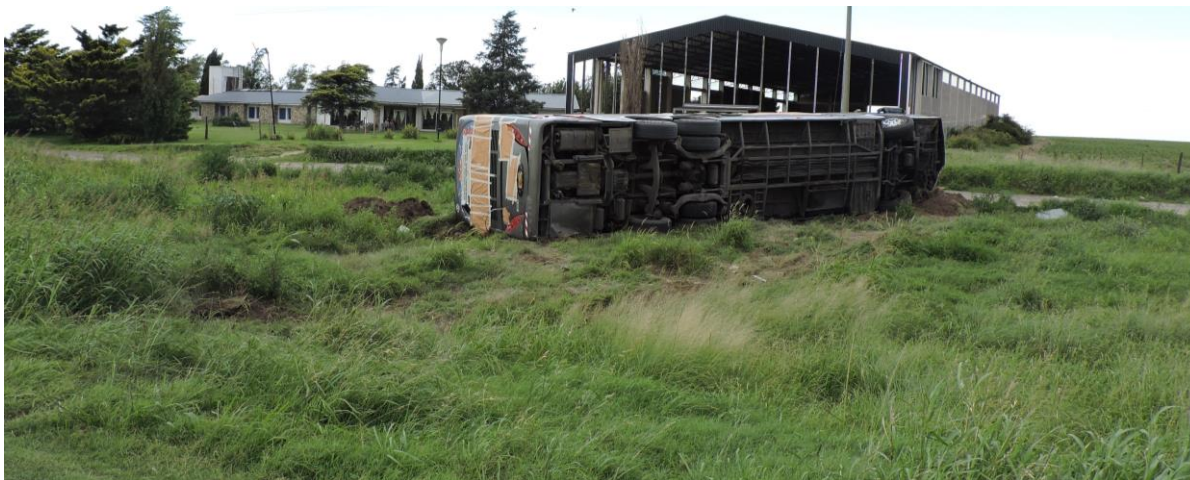
Figura 1. Ómnibus en su posición final. Fuente: JST, 2024

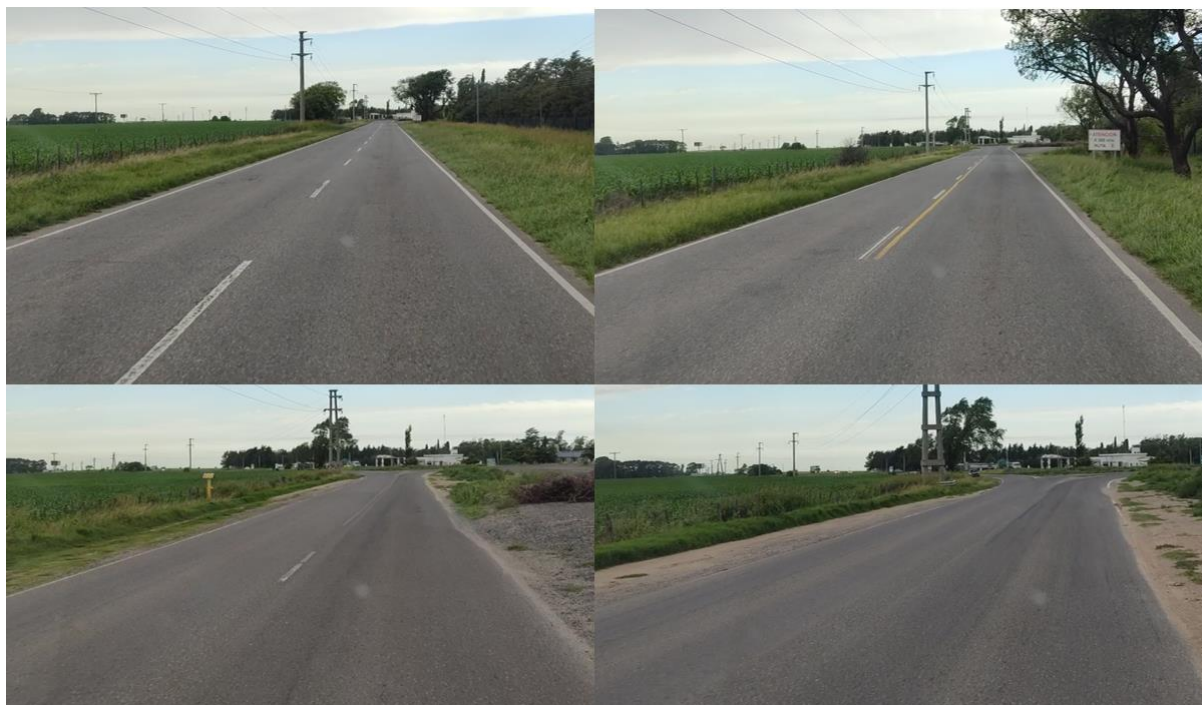
Antes del ingreso a la intersección con la RN 8, la RN 36 presenta un tramo recto, con calzada única y un carril para cada sentido de tránsito, donde se observa señalización horizontal de línea blanca discontinua central y línea de borde blanca continua. Al aproximarse a la intersección, sobre el carril descendente, se observa línea interna amarilla continua. Acercándose a la zona de cruce, la demarcación aparece desgastada y ausente en tramos (Figura 4).

Figura 4. Vista con sentido de avance del Vehículo 1. Señalización horizontal de la RN 36 previa al ingreso de la intersección. Tramos despintados y ausentes. Fuente: JST, 2024

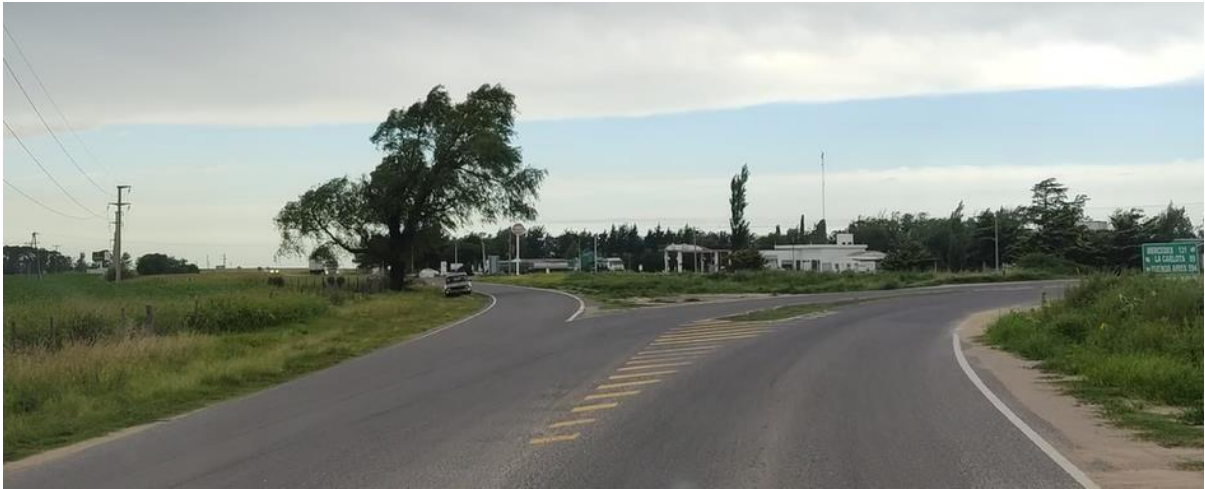
El ingreso a la intersección en el sentido descendente de la RN 36 se da a través de un carril de 4,8 m de ancho, con una configuración de curva horizontal hacia la derecha, donde los sentidos de tránsito se separan físicamente por medio de una isleta, previamente señalizada con marca canalizadora de isleta color amarillo (Figura 5).

Figura 5. Vista de la RN 36 desde el carril descendente, en el sentido de avance del Vehículo 1. Se observa la canalización de sentidos por isletas, la demarcación horizontal y el inicio de una curva hacia la derecha para quienes se incorporarán a la RN 8. Fuente: JST, 2024

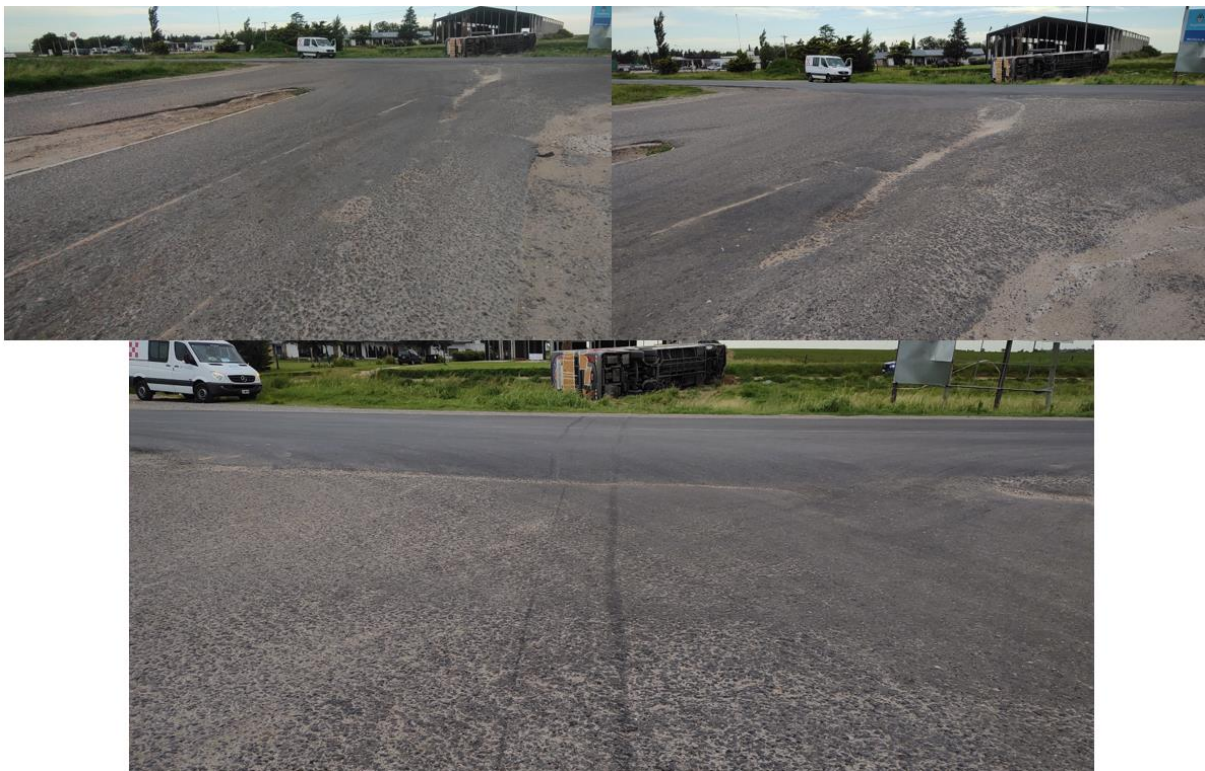
El pavimento de la calzada es asfáltico. En el cruce de las rutas se observaron desniveles, baches y desintegración de bordes de calzada. El lugar no cuenta con iluminación artificial.

Figura 6. Vista desde la RN 36 hacia la RN 8. Desniveles, baches y desintegración de bordes.

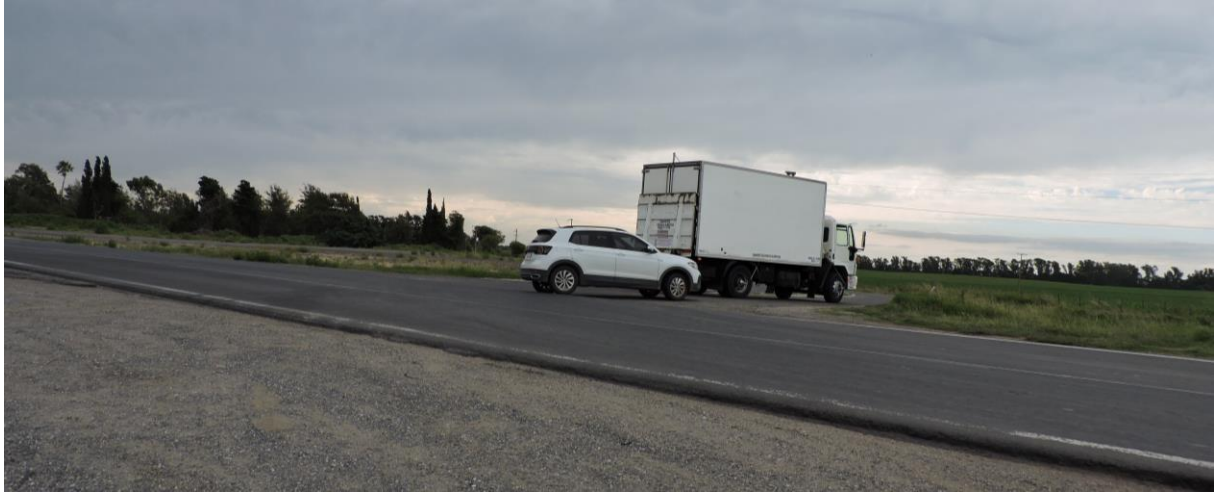
Sobre la RN 8, se observa línea de borde de carril continua blanca, y en tramos se halló despintada.

Figura 7. Señalización horizontal de la RN 8. Línea de borde de carril despintada en sectores. Vista hacia la RN 36. Fuente: JST, 2024

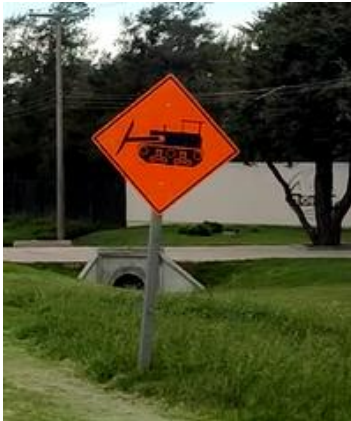
Señalización transitoria de maquinaria pesada sobre la vía, ubicada a 680 m del cruce

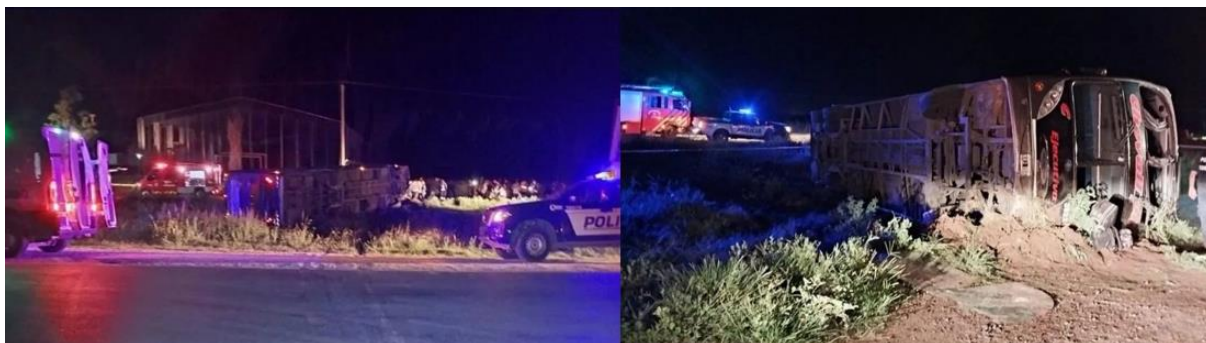
En distintas imágenes tomadas momentos posteriores al suceso, puede observarse la calzada seca (Figura 8).

Figura 8. Imágenes donde se observa entorno seco tras el suceso. Fuente: [El Día de Higueras](#), 2024

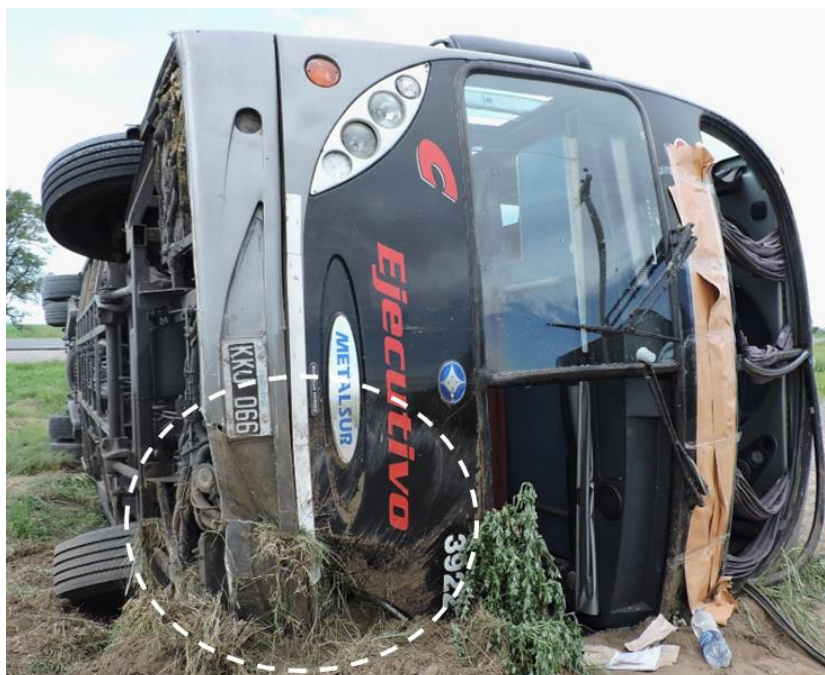
Por causa del vuelco, el ómnibus tuvo daños en su vértice inferior izquierdo, producto del impacto de esta parte con la superficie del terreno. Además, presentó rotura de algunas de las ventanillas de la parte superior izquierda y del tanque de combustible.

Figura 10. Daños en el vértice inferior izquierdo producto del impacto con la superficie durante el vuelco. Fuente: JST, 2024

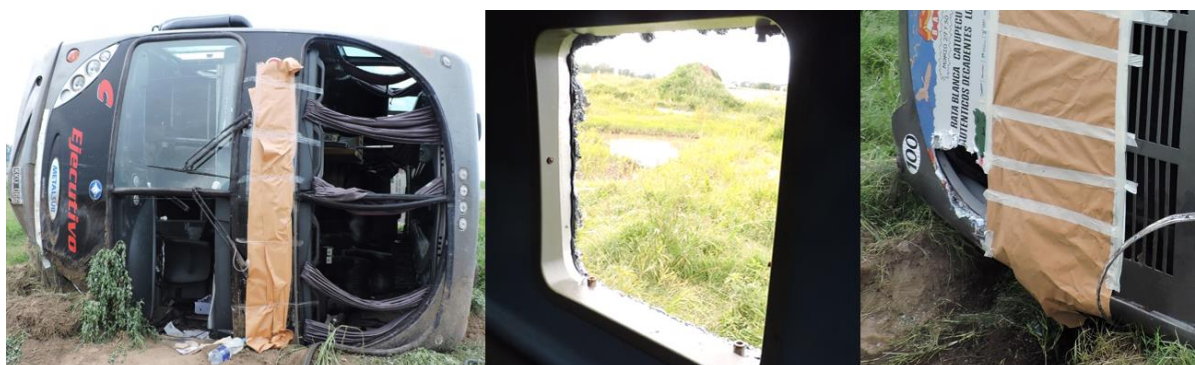
Para la evacuación de las personas del vehículo, se desprendió el parabrisas inferior izquierdo, el parabrisas superior y la claraboya trasera. También se observó rotura parcial de un sector de la luneta de vidrio.

Figura 11. Daños por rescate y evacuación. Fuente. JST, 2024

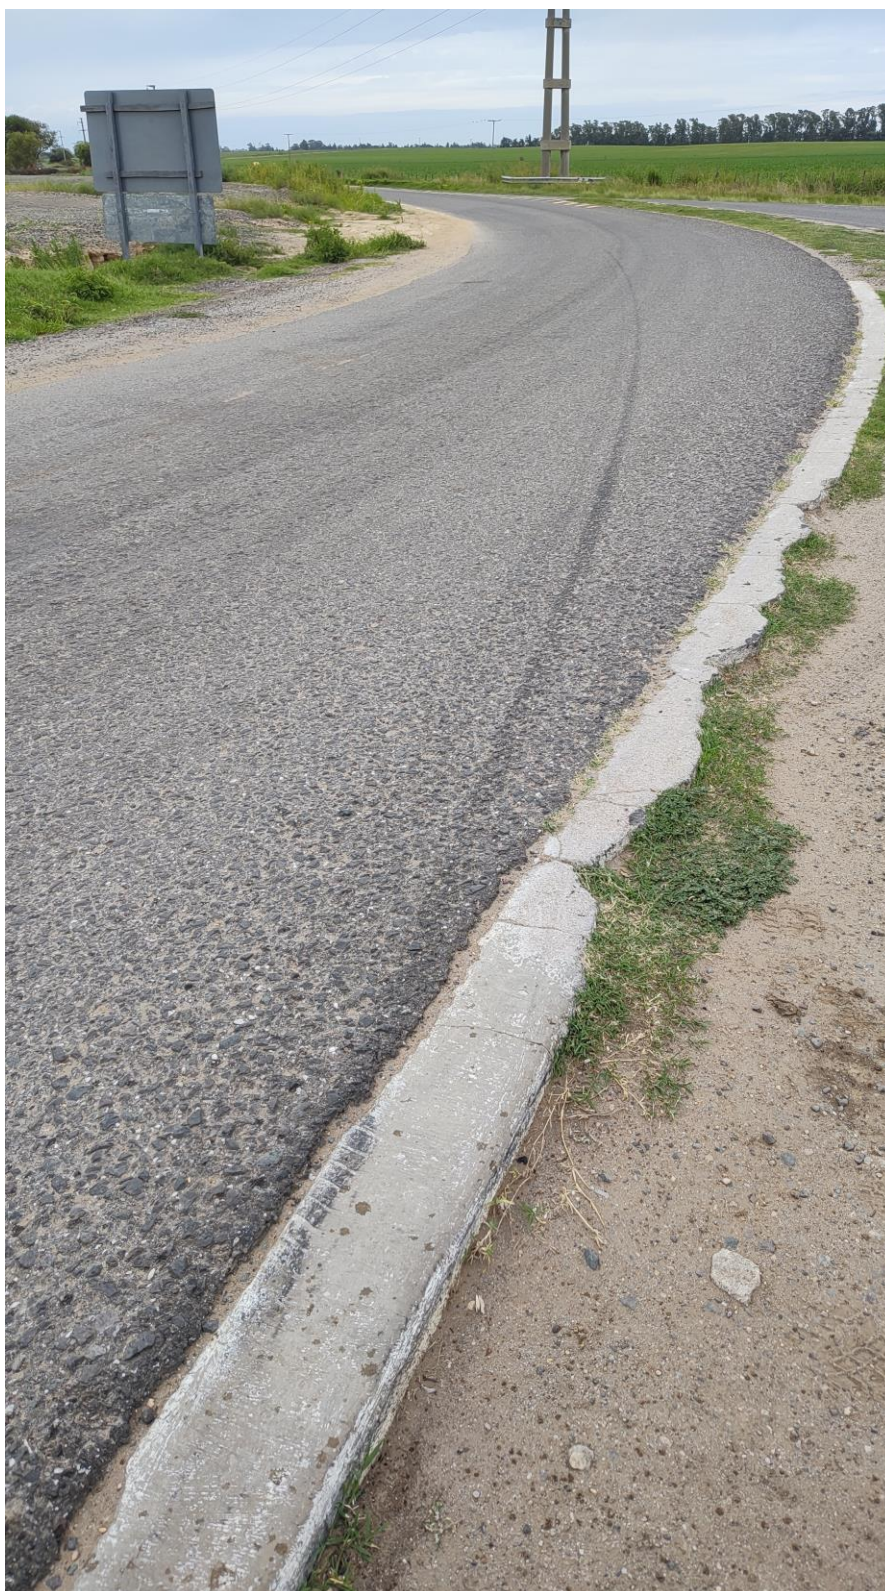
Figura 12. Vista hacia Las Higueras, opuesta al desplazamiento del ómnibus. Huella de neumático sobre el carril de circulación del ómnibus. Fuente: JST, 2024

- La calzada se encontraba seca.
- No se relevaron indicios que sugieran la existencia de obstáculos en calzada ni terceros involucrados.
- El ómnibus perdió el control sobre en un tramo curvo de la RN 36, previo al cruce con la RN 8, y dejó en su recorrido huellas de neumático de 36,70 m.
- El vehículo se trasladó sobre la isleta y luego atravesó de manera perpendicular la RN 8, con sentido hacia el costado de la calzada contiguo al carril descendente. Imprimió huellas de neumáticos de unos 17 m sobre la calzada hasta el borde de carril.
- Sobre la banquina y el terreno de pasto y tierra, la unidad surcó huellas de unos 30,20 m.

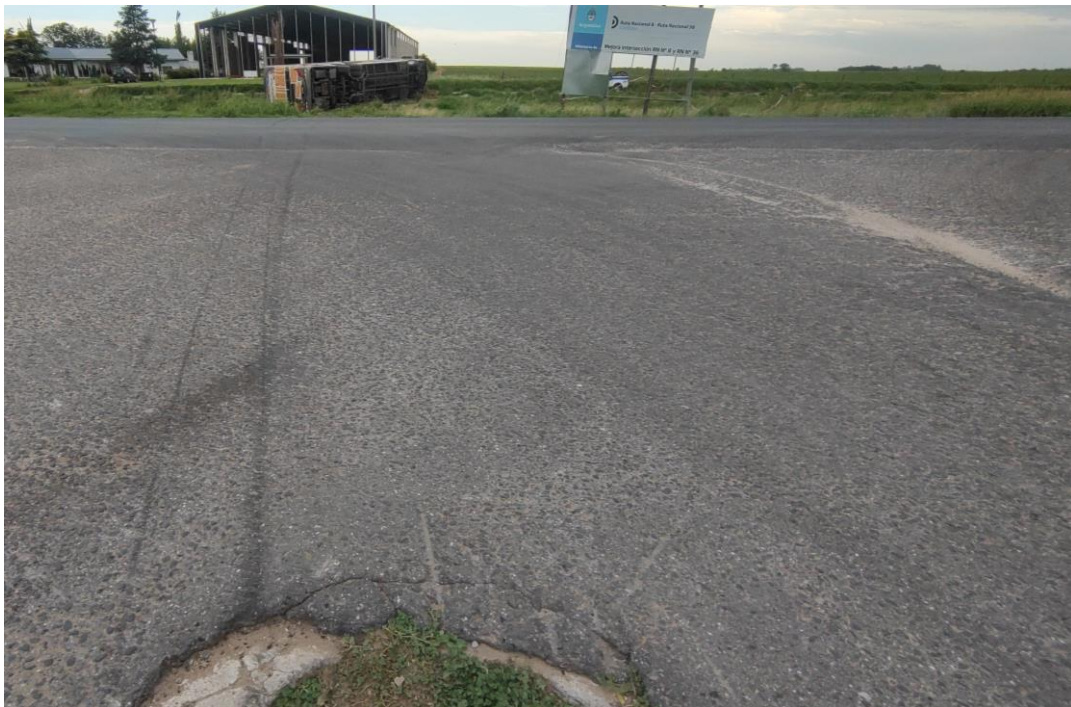
Figura 13. Vista desde la isleta hacia la posición final del vehículo. Huellas de neumático. Fuente: JST, 2024

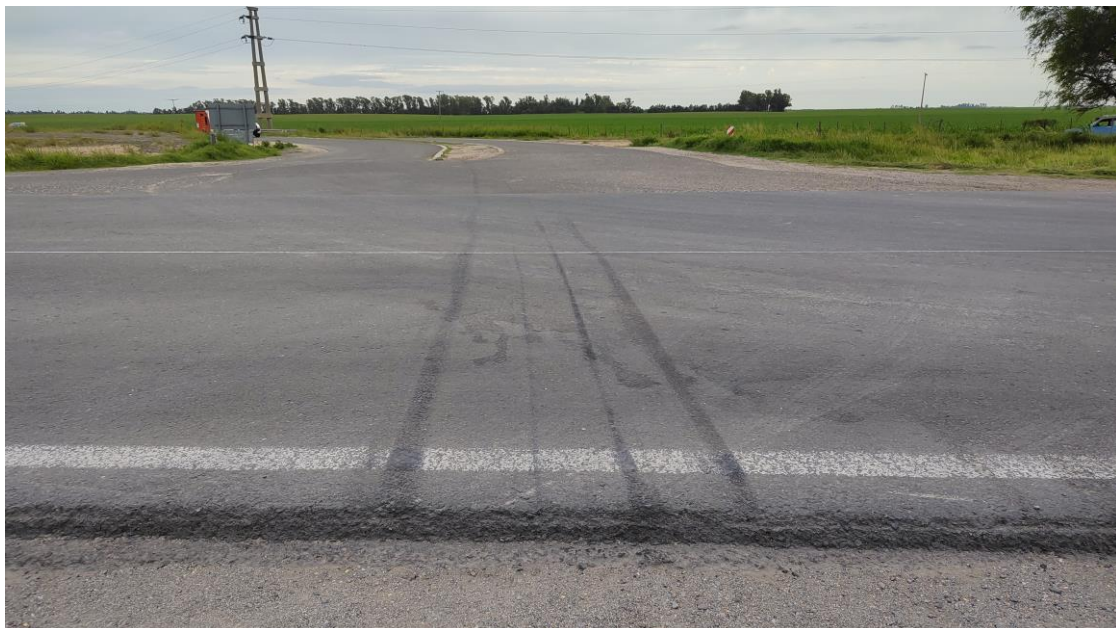
Figura 14. Vista en sentido opuesto al desplazamiento del ómnibus, donde se observan huellas de neumático atravesando la RN 8. Fuente: JST, 2024

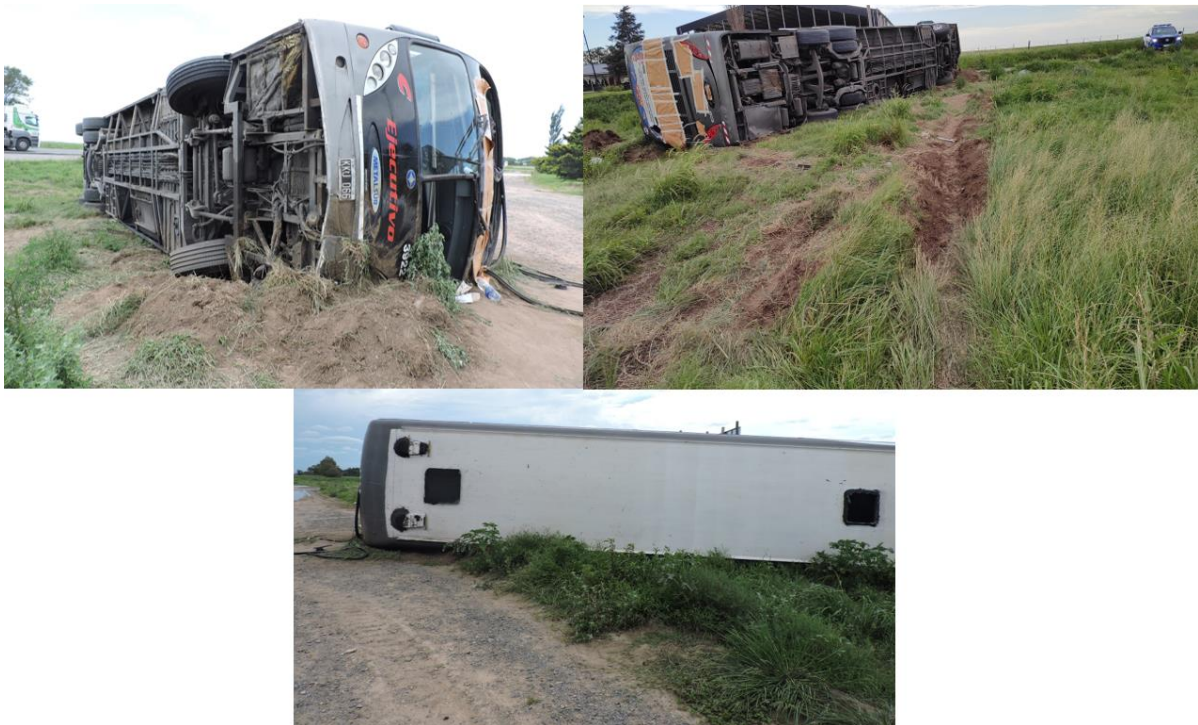
El ómnibus quedó alojado sobre su lateral izquierdo, en el costado de la vía, con su parte posterior hacia la calzada y la anterior sobre un camino.

Figura 15. Ómnibus en su posición final. Fuente: JST, 2024

- El vehículo se trasladó sobre su lateral izquierdo hasta su posición final.
- La parte posterior del ómnibus quedó alojada a aproximadamente 14 m del borde del carril descendente de la RN 8.
