Informe preliminar

Título: 211. IP. Cargas. Despiste y vuelco. San Andrés de Giles II. Buenos Aires

Fecha y hora: 23 de febrero de 2024 02:30 (UTC-3)

Vehículos: 1 camión con acoplado

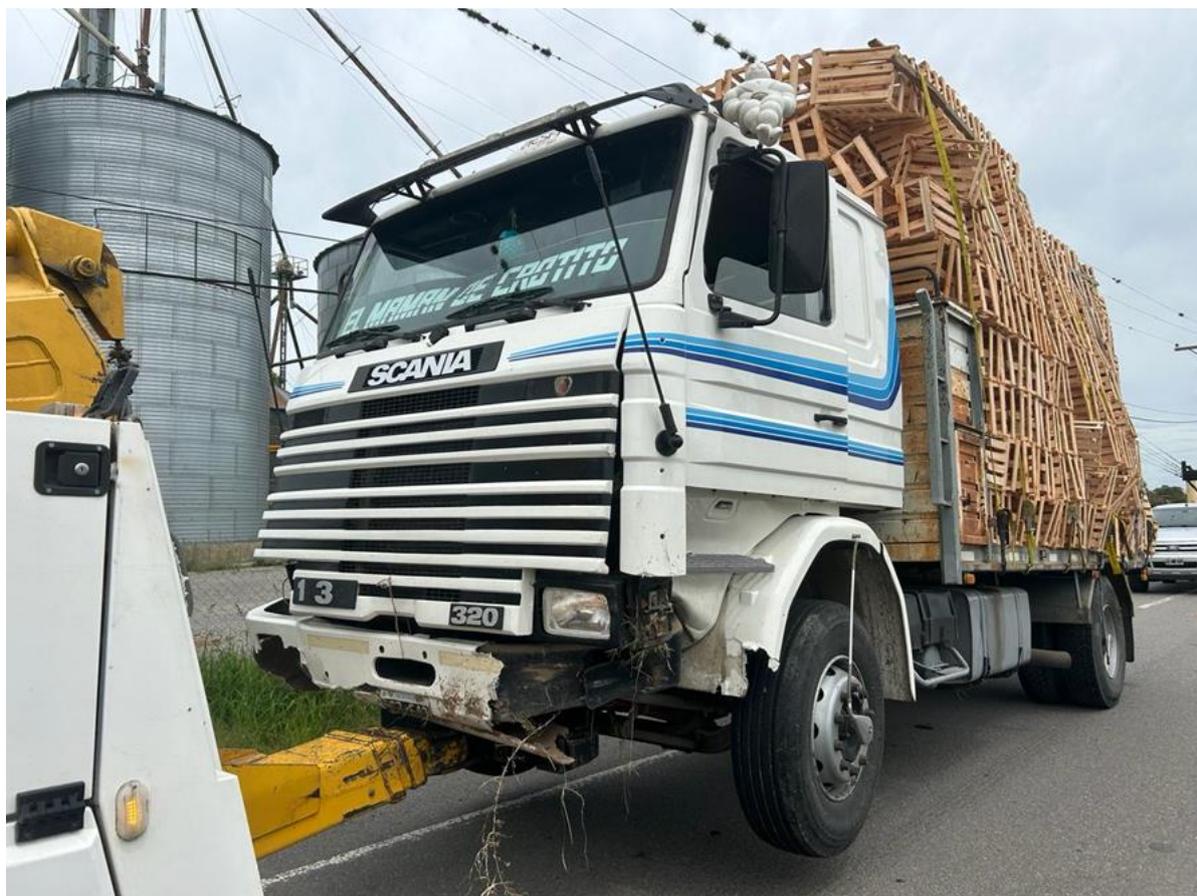
El 23 de febrero de 2024 a las 2:30, en el kilómetro 97,3 de la Ruta Nacional 7, en la localidad de San Andrés de Giles, provincia de Buenos Aires, sobre la salida que conduce a la localidad de Cucullú, se produjo un despiste seguido de vuelco de un camión con acoplado que circulaba desde Carmen de Areco hacia Luján (Vehículo 1). Producto del accidente se registraron daños en el vehículo, en la infraestructura vial (barrera de contención) y el conductor resultó ileso.

Figura 1. Vehículo 1 al momento de ser remolcado por la grúa. Fuente: JST, 2024

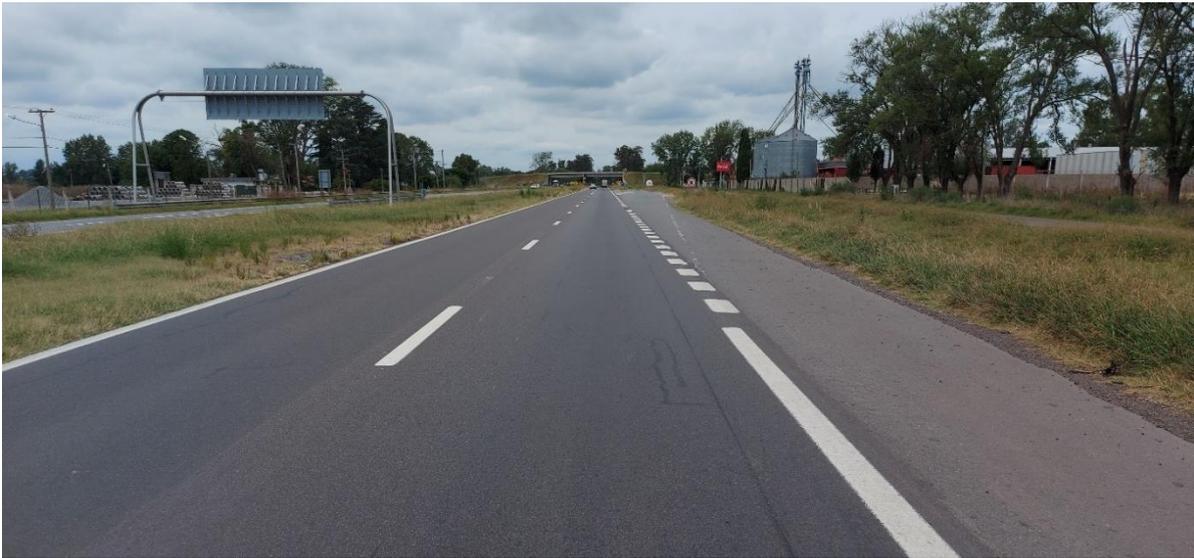
Figura 3. Configuración de la vía principal e inicio del carril auxiliar de desaceleración (salida a la localidad de Cucullú). Fuente: JST, 2024

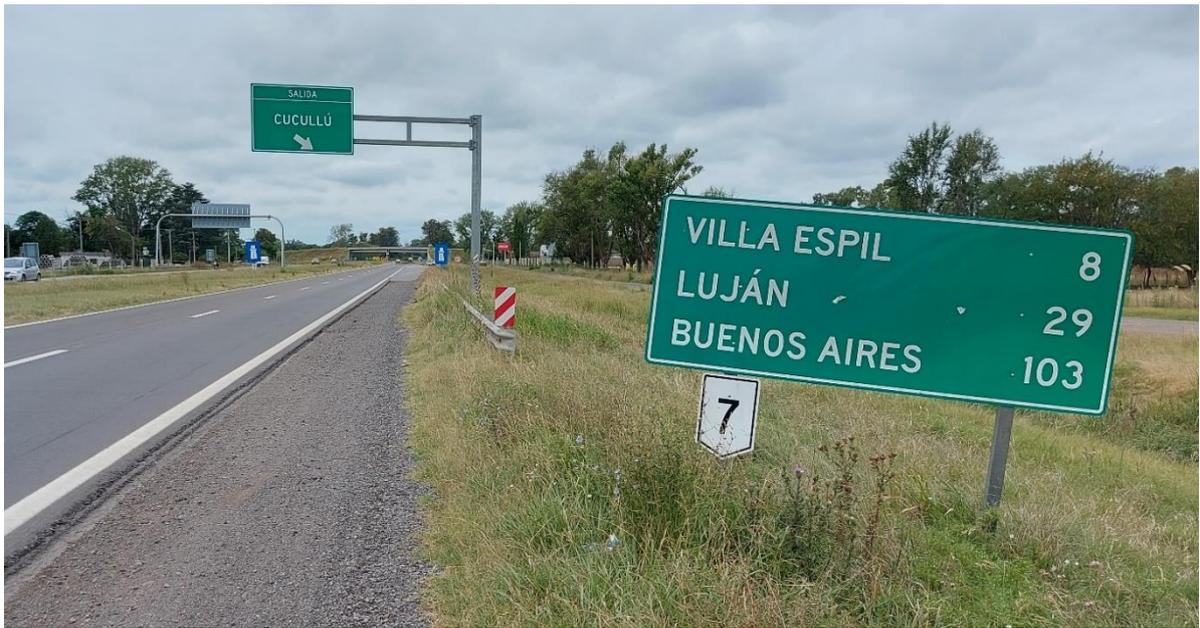
Figura 4. Señalización correspondiente a la vía principal (previa al lugar del suceso). Fuente: JST, 2024

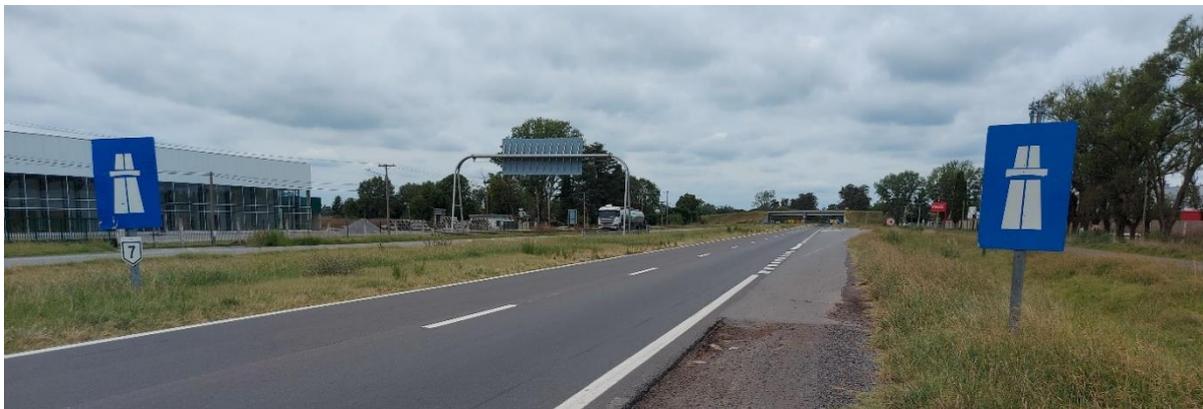
Figura 5. Señalización que se encontró al inicio del carril auxiliar de desaceleración. Fuente: JST, 2024

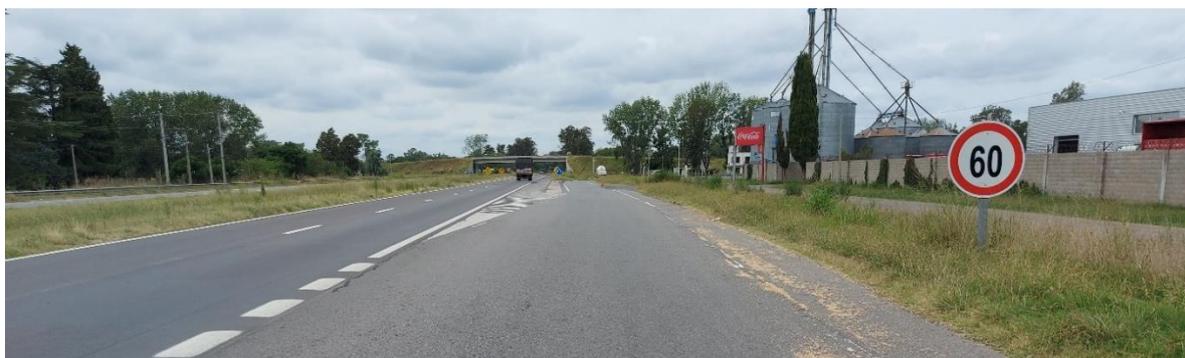
Figura 6. Señalización vertical correspondiente a la vía de salida de la autopista. Fuente: JST, 2024

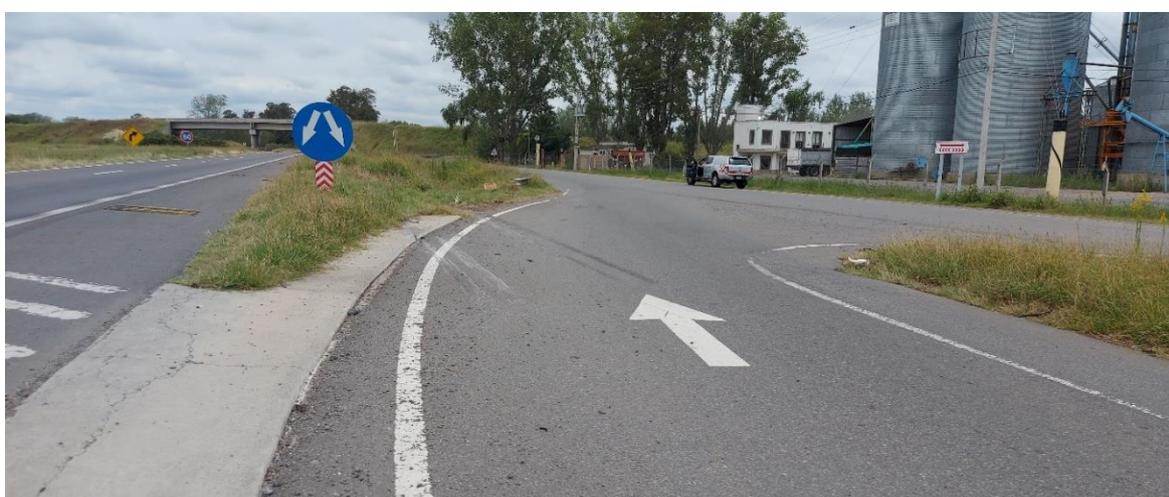
Figura 7. Señalización correspondiente a la vía de salida de la autopista. Fuente: JST, 2024

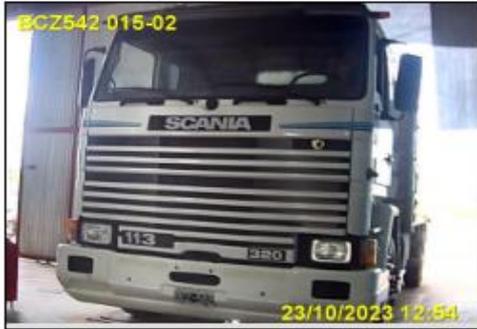
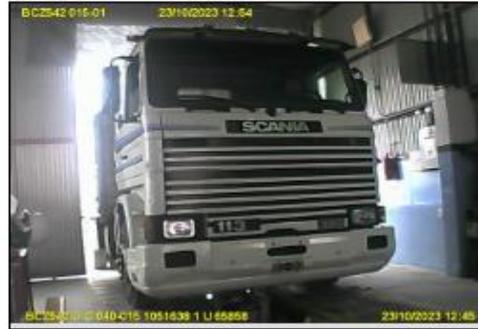
Código	Gravedad	Descripción	Observaciones
020303	L	Tren Delantero, Tren Trasero, Suspensión > Manoplas/Manotas - Gemelos > Mal estado de bujes (silenblocks)	
040503	L	Chasis > Motor Transmisión > Pérdidas de fluidos en el conjunto transmisión, sujeción	
050104	L	Emisión de Contaminantes > Sistema de Escape > Modificaciones a los sistemas originales	
050501	L	Emisión de Contaminantes > Emisión Sonora (Ruido Exterior) > Ruido escape

Figura 8. Fotovalidación del camión dominio BCZ542 al momento de la última revisión. Fuente: RTO, CENT, 2024

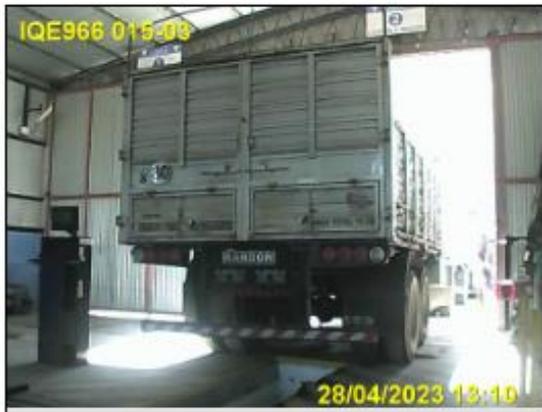
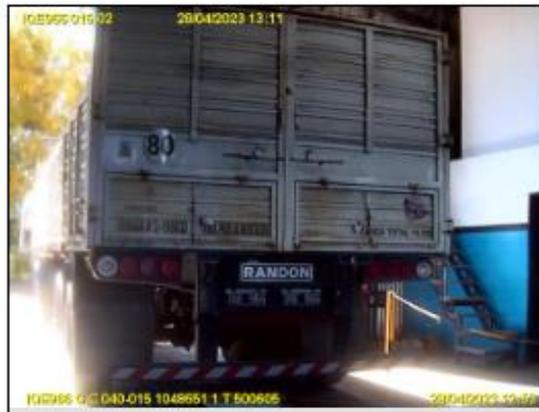
Código	Gravedad	Descripción	Observaciones
070702	L	Sistema Eléctrico > Sistema de Iluminación y Señalización exterior - Luces de Posición) > Ubicación incorrecta, fijación incorrecta

Figura 9. Fotovalidación del acoplado dominio IQE966 al momento de la última revisión. Fuente: RTO, CENT, 2024

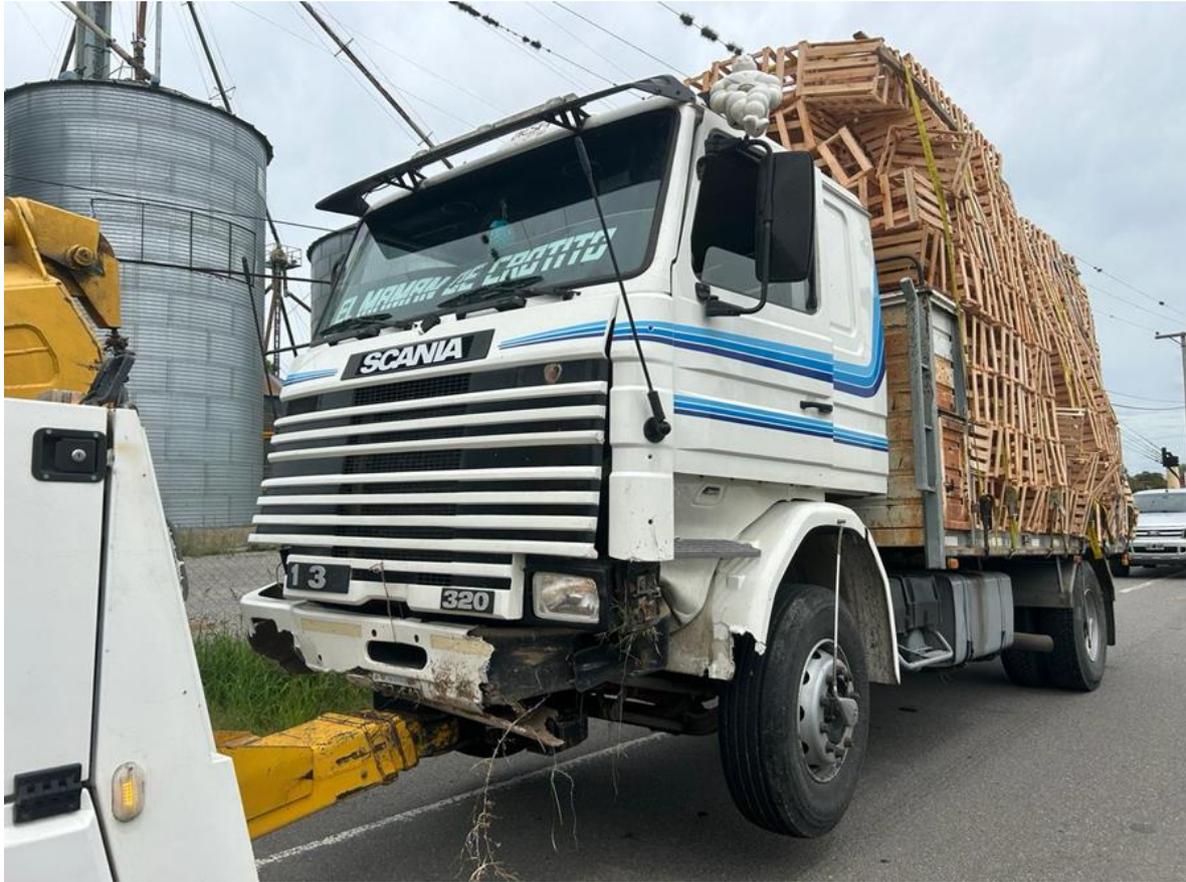
La unidad tractora presentó daños en el sector frontal, que afectó a paragolpes, óptica y parrilla. En el lateral derecho, se observaron daños que afectaron el estribo a causa del vuelco y posterior arrastre sobre el terreno.

Figura 10. Daños en la unidad tractora. Fuente: JST, 2024

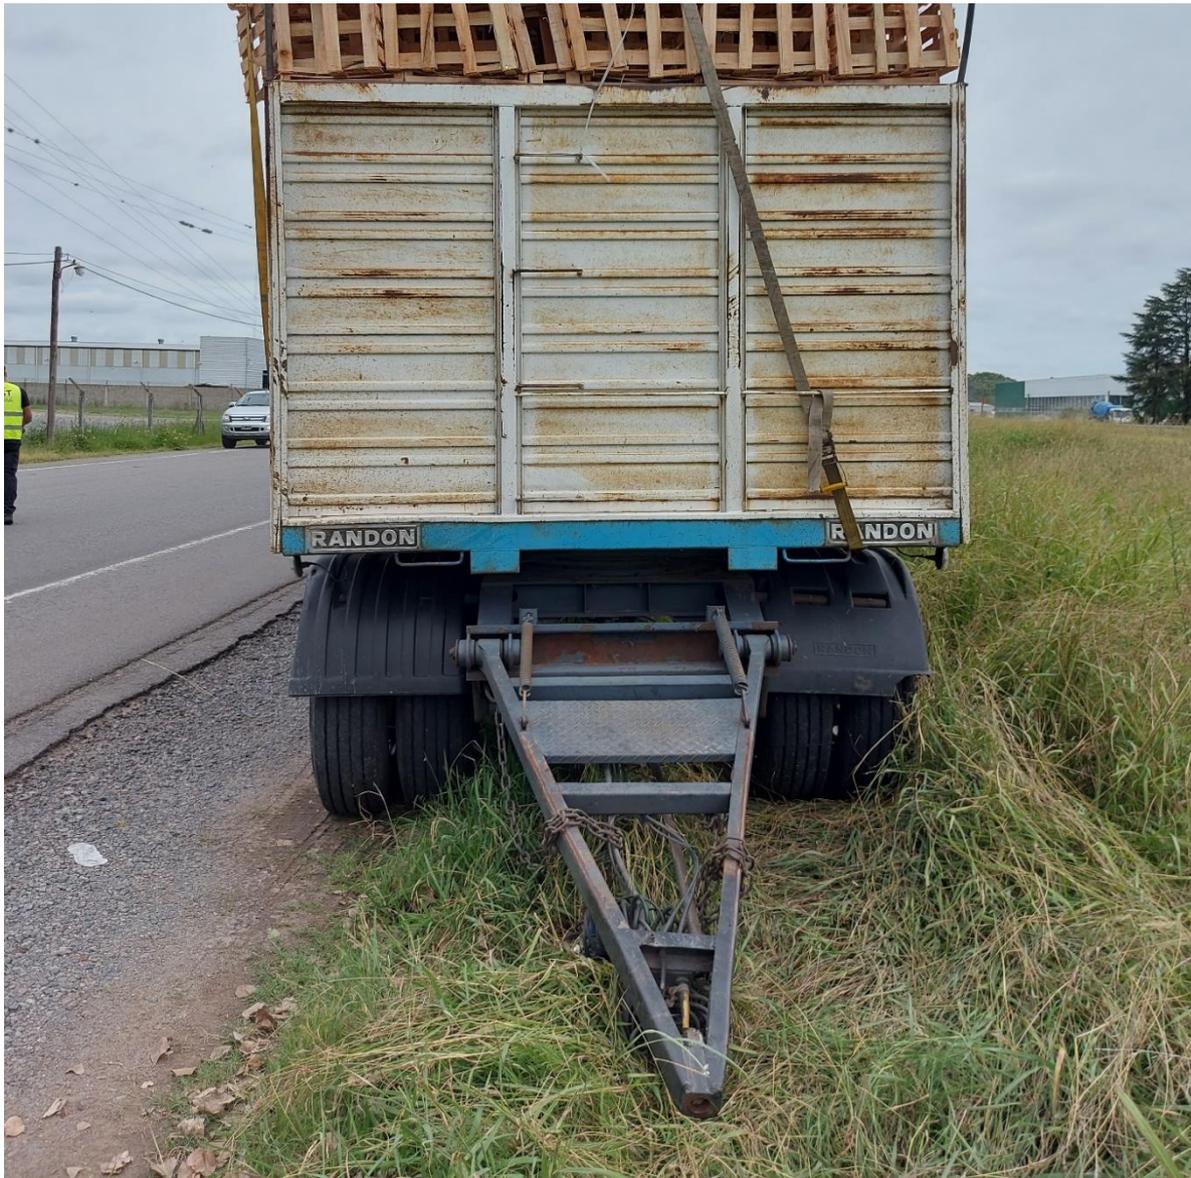
El acoplado mostró daños en la lanza de enganche. Estos daños se originaron durante el movimiento llamado *tijera*, resultante de la dinámica del acoplado con la unidad tractora.

Figura 11. Daños en lanza de enganche del acoplado. Fuente: JST, 2024

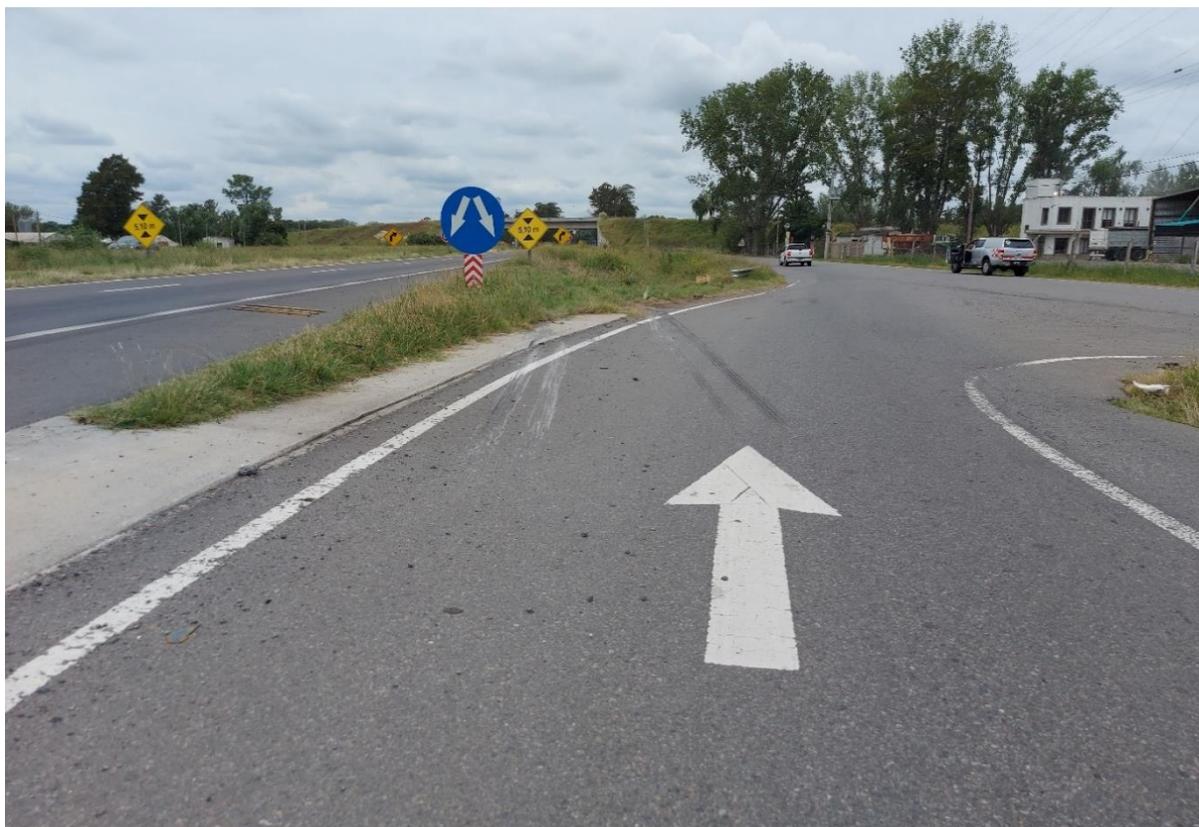
Se relevaron huellas de frenado duales que comienzan sobre la vía de salida y continúan sobre la zona de pasto que divide la traza principal de la colectora. De estas huellas, se puede inferir una maniobra de frenado ante la percepción del despiste. Asimismo, sobre el terreno de pasto se relevaron rastros de remoción de tierra producto del despiste y vuelco, como también daños en la barrera de contención semirrígida metálica.

Figura 12. Huellas de frenado del Vehículo 1. Fuente: JST, 2024

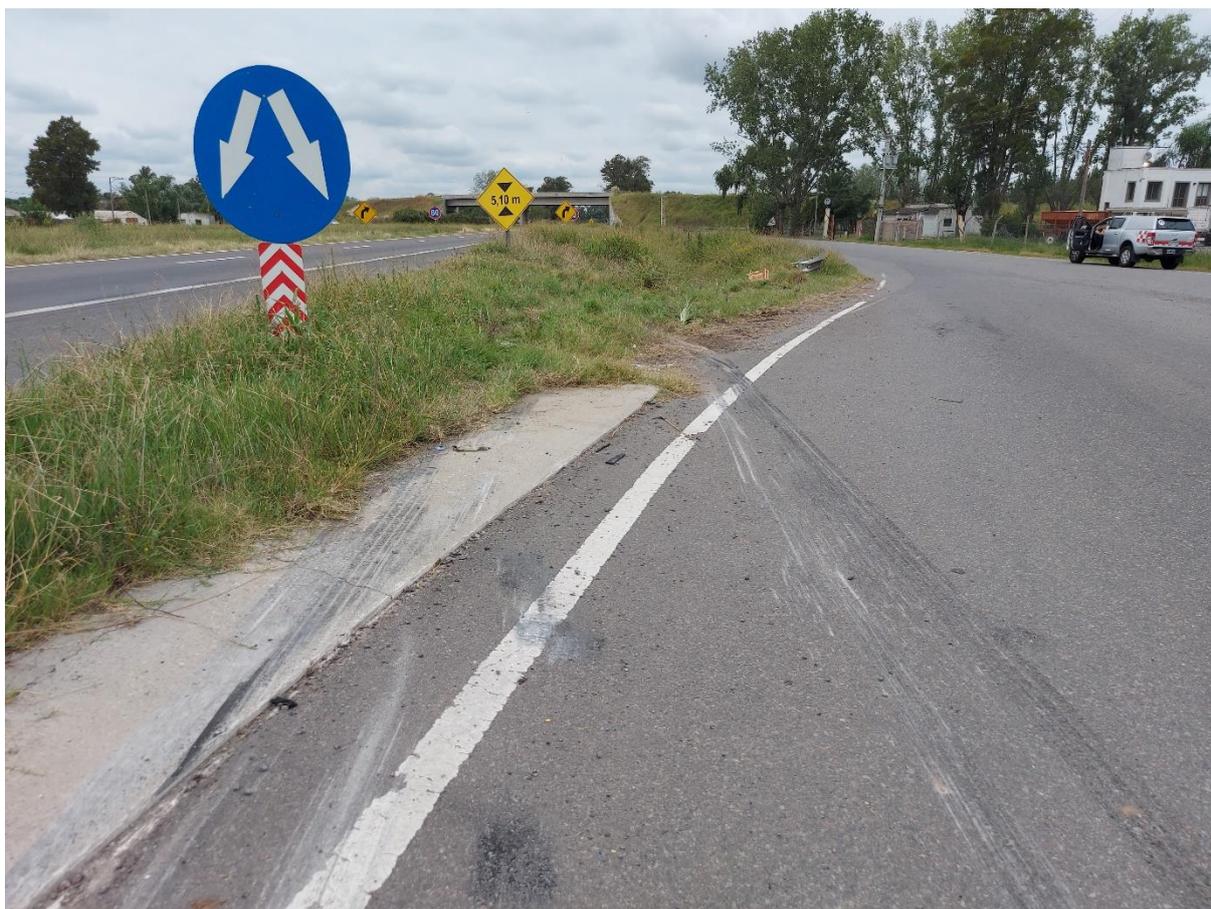
Figura 13. Ingreso de las huellas de frenado del Vehículo 1 a la zona de pasto. Fuente: JST, 2024
