# Informe preliminar

Título: 213. IP. Cargas. Vuelco. Bouquet. Santa Fe

Fecha y hora: 6 de marzo de 2024 10:00 (UTC-3)

Dirección Nacional de Investigación de Sucesos Automotores

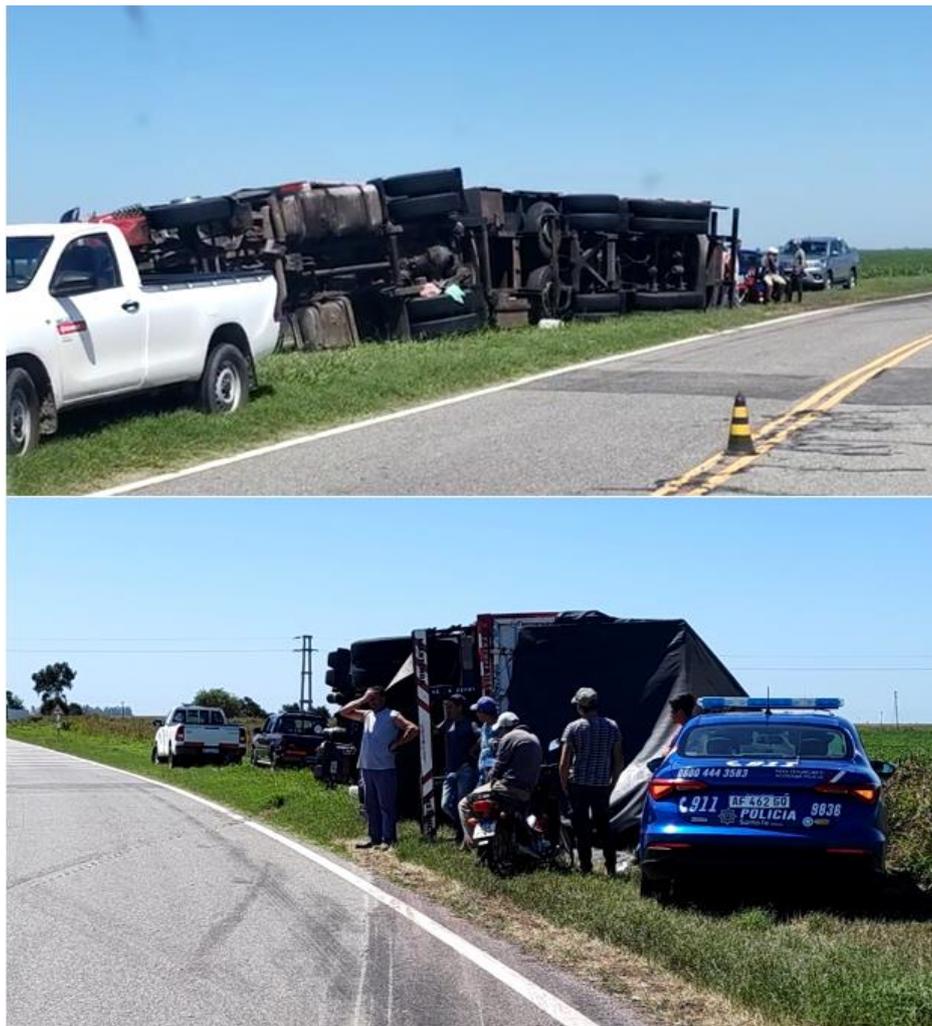
Figura 1. Vehículo en su posición final. Vista en ambos sentidos de circulación. Fuente: JST, 2024

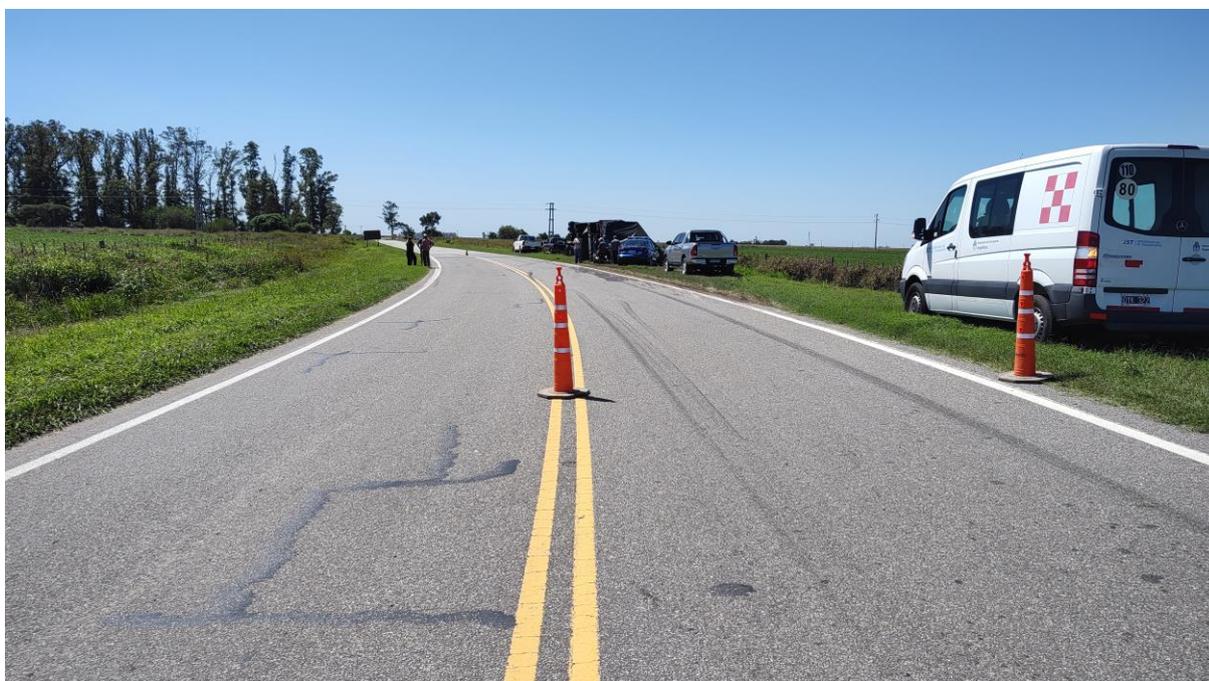
La superficie de la calzada es asfáltica con un ancho total de 7,2 m y con banquetas de pasto con ancho variable. Como señalización horizontal, en el lugar del accidente se observó línea de borde de calzada blanca continua en ambos extremos laterales y doble línea continua amarilla divisoria de carriles.

Figura 3. Lugar del suceso. Señalización horizontal. Vista en el sentido de avance del Vehículo 1, hacia Las Rosas. Fuente: JST, 2024

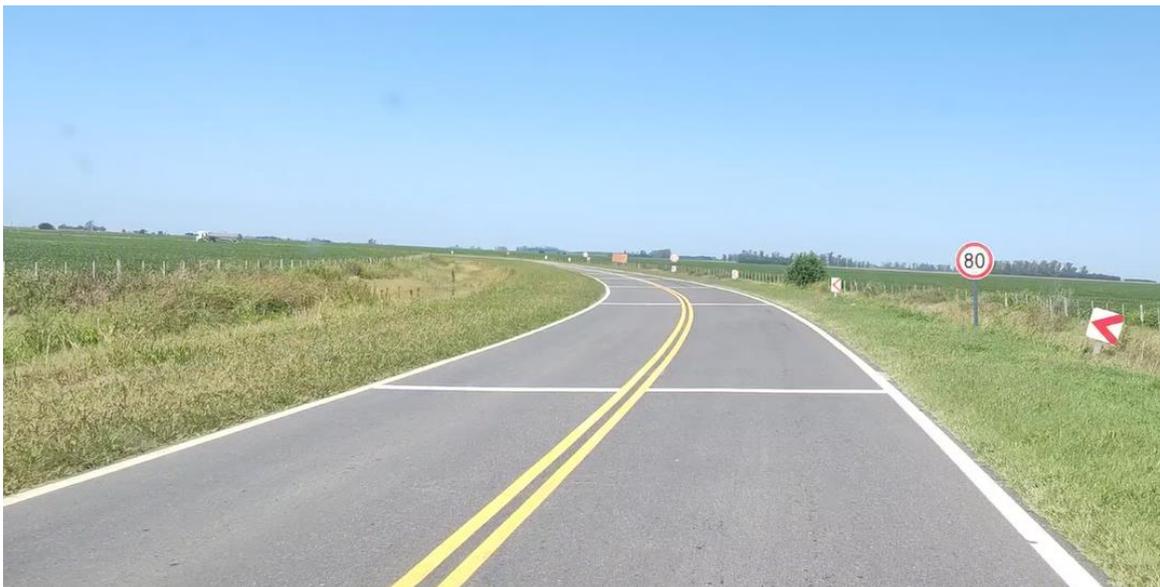
Con sentido de avance del vehículo 1, a unos 550 m del lugar del suceso, se registraron líneas auxiliares transversales de reducción de velocidad que se extienden hasta unos 350m del lugar.

Figura 4. Inicio de las líneas auxiliares trasversales de reducción de velocidad. Vista en el sentido de avance del Vehículo 1, hacia Las Rosas. Fuente: JST, 2024

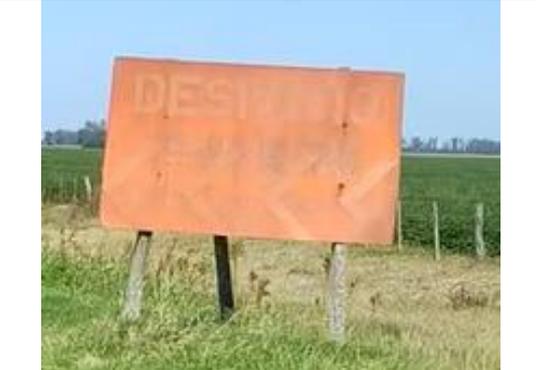
<p>Cartel informativo con chevrones múltiples. La información escrita se encuentra difusa e ilegible. Según Street View 2015, la señalización indicaría "DESPACIO" y 4 chevrones debajo.</p>

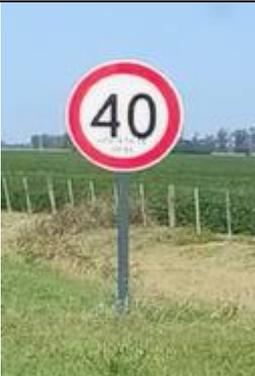
<p>Velocidad máxima permitida, ubicada a aproximadamente 250 m de la posición final del Vehículo 1.</p>
---	---

Como se observa en las imágenes precedentes, se registra una señalización de velocidad máxima permitida de 40 km/h previa a la señal de velocidad máxima permitida de 100 km/h (a unos estimados 50 m) y con posterior disminución progresiva de velocidad (80 km/h, 60 km/h, 40 km/h). Esto brinda información confusa a los conductores que circulan por la vía.

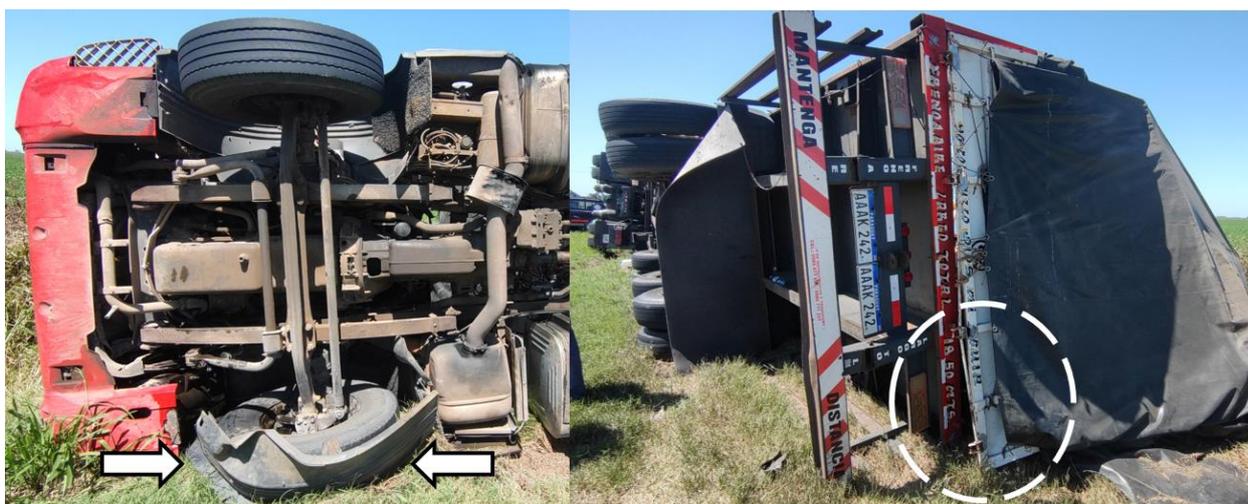
El vehículo no pudo ser inspeccionado de manera completa dada su posición en el lugar. Se observó el desprendimiento del guardabarros de la rueda delantera derecha. Se visualizó, además, deformación en la tapa trasera del semirremolque, en su parte inferior derecha.

Figura 6. Daños relevados en el Vehículo 1. Fuente: JST, 2024

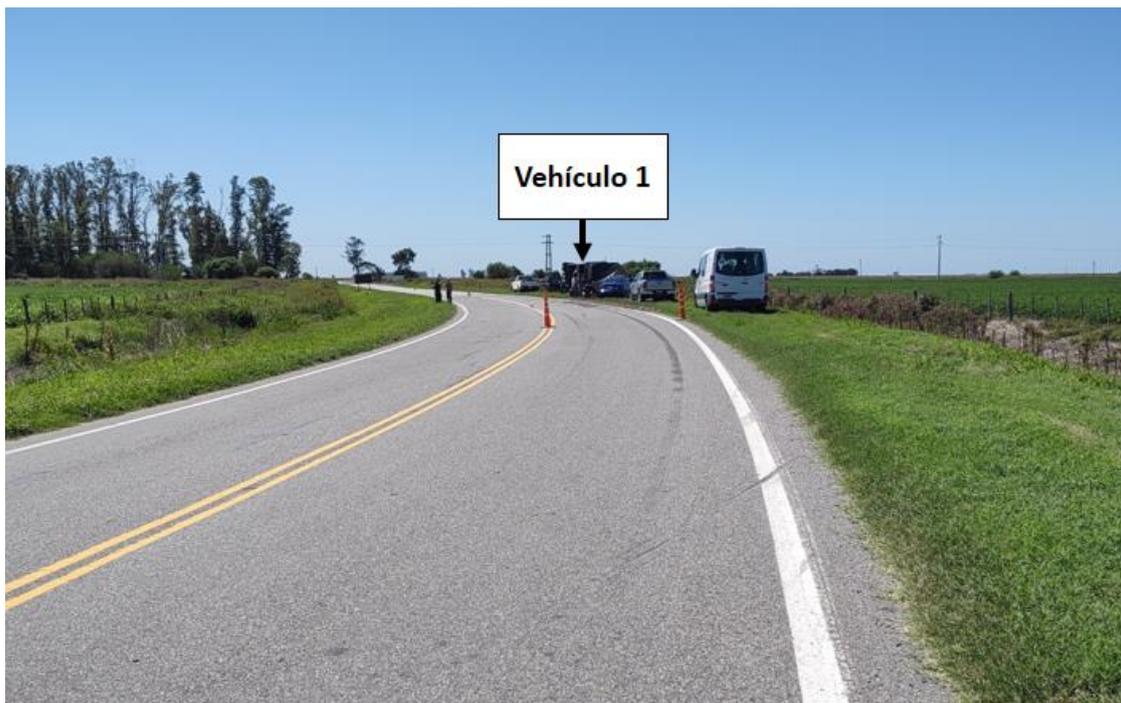
En los momentos previos al suceso el camión con semirremolque se encontraba circulando por la Ruta Provincial 65 con sentido desde Bouquet hacia Las Rosas. Sobre la curva, el vehículo perdió el control y demarcó huellas sobre la calzada. Estas inician a unos 85 m de la posición final de la cabina del camión tractor.

Figura 7. Inicio huellas de neumático sobre el carril de circulación del Vehículo 1. Vista hacia Las Rosas. Fuente: JST, 2024

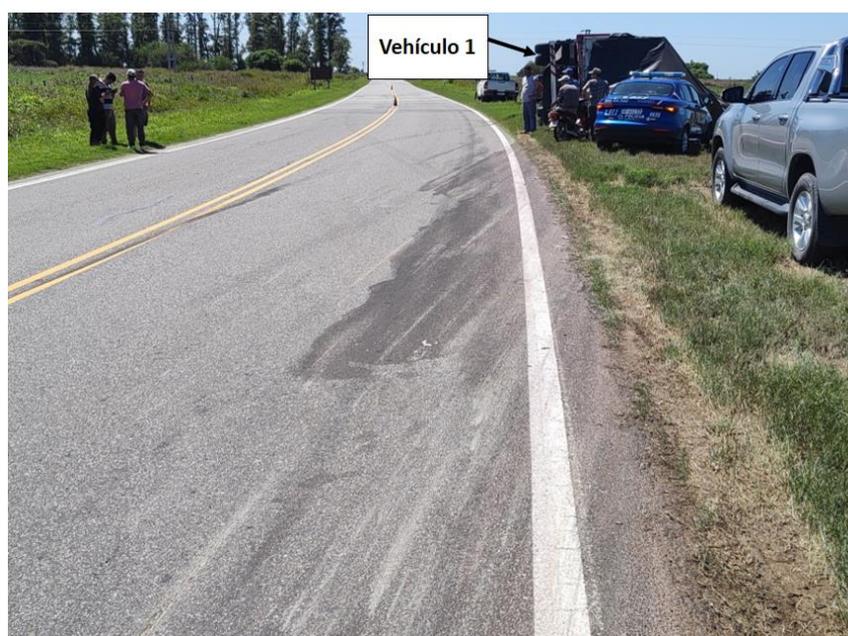
Durante la pérdida de control, se rompieron algunas de las botellas de vino transportadas y este se esparció sobre la calzada. Además, en su recorrido dejó huella de neumático sobre la banquina de pasto y efracciones producto del rozamiento de partes del vehículo con el asfalto.

Figura 8. Huellas de efracciones y mancha de vino sobre el carril de circulación del Vehículo 1. Huella de neumático sobre la banquina. Vista hacia Las Rosas. Fuente: JST, 2024

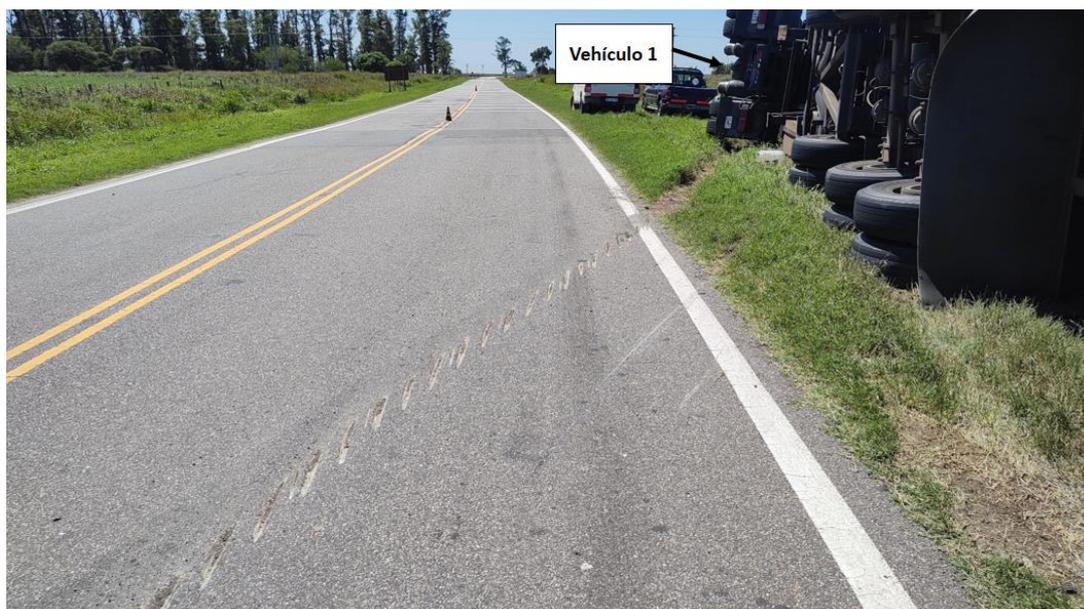
Figura 9. Huellas de neumáticos y efracciones. Vista hacia Las Rosas. Fuente: JST, 2024

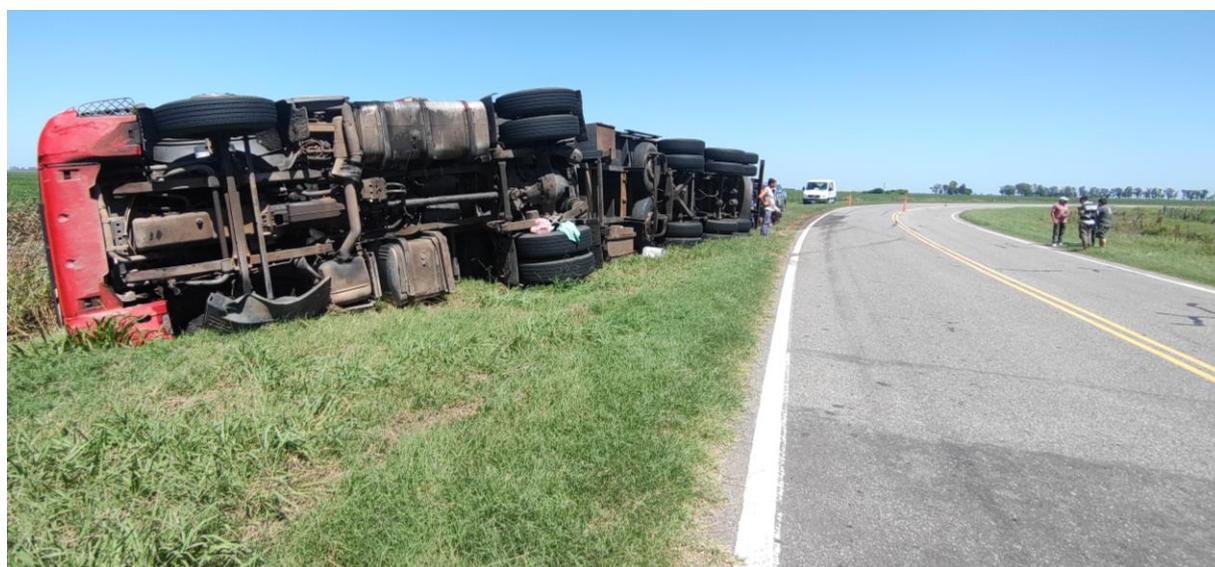
Finalmente, el vehículo volcó sobre el costado de calzada contiguo a su sentido de circulación y quedó en su punto de inmovilidad final sobre su lateral derecho. La parte frontal del camión tractor se ubicó a 5,50 m del borde de carril, y la parte posterior del semirremolque a 1,30 m.

Figura 10. Camión tractor y semirremolque en su posición final en el lugar. Fuente: JST, 2024
