Informe preliminar

Título: IP. 214. Cargas. Colisión por alcance. Ramallo. Buenos Aires

Fecha y hora: 6 de marzo de 2024 17:05 (UTC-3)

Dirección Nacional de Investigación de Sucesos Automotores

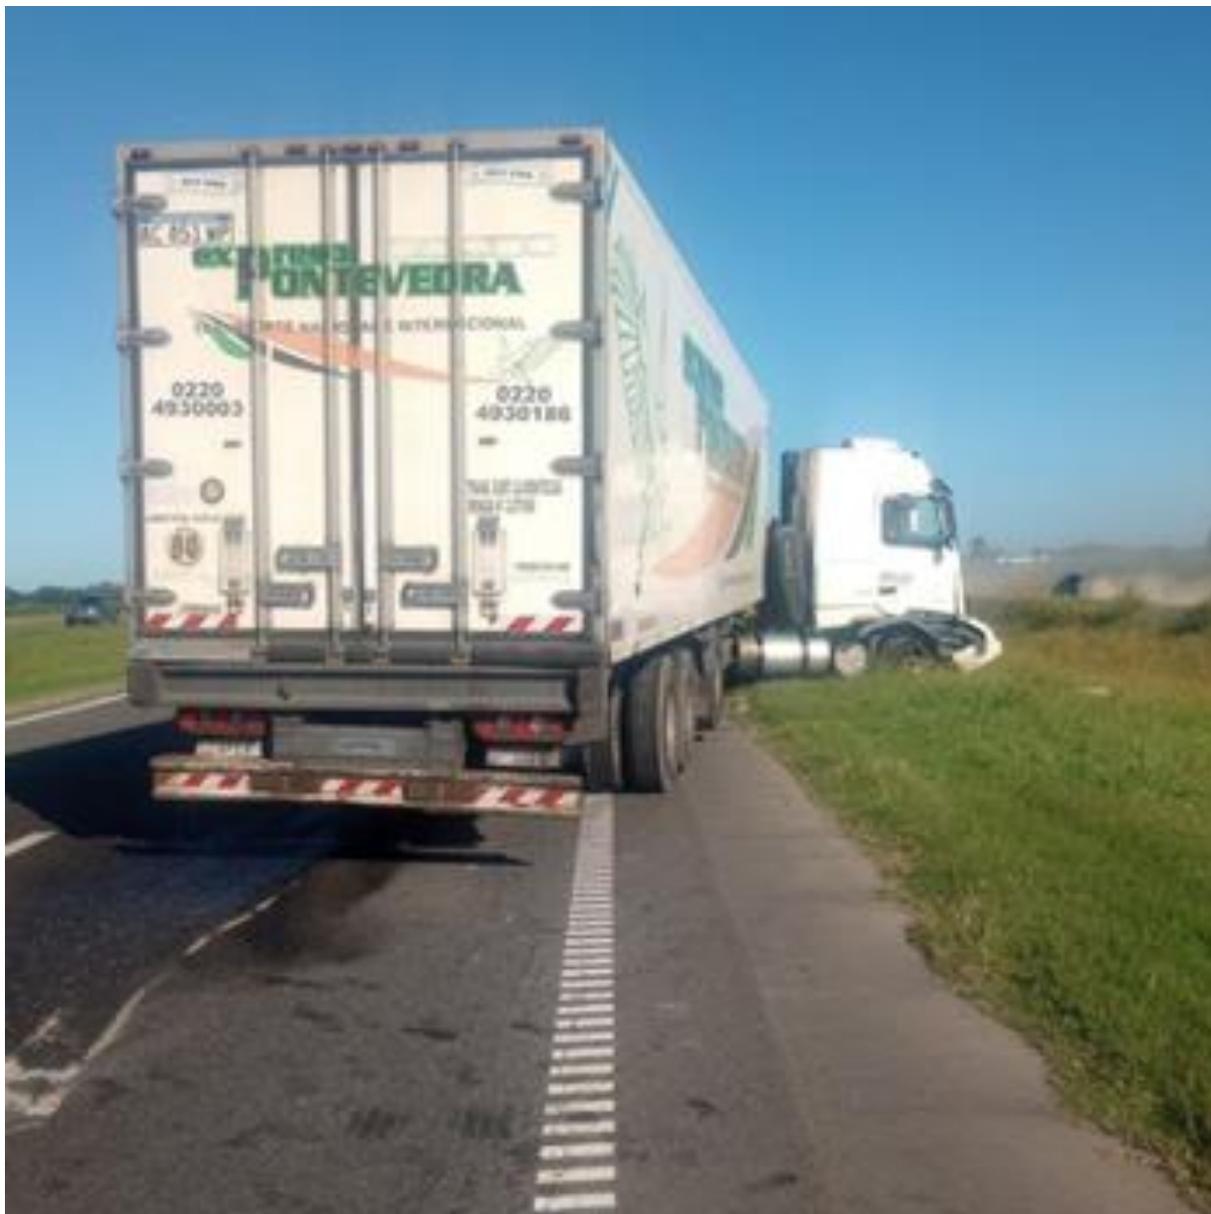
Figura 1. Posición final del Vehículo 2. Fuente: [Medios virtuales](#), año 2024

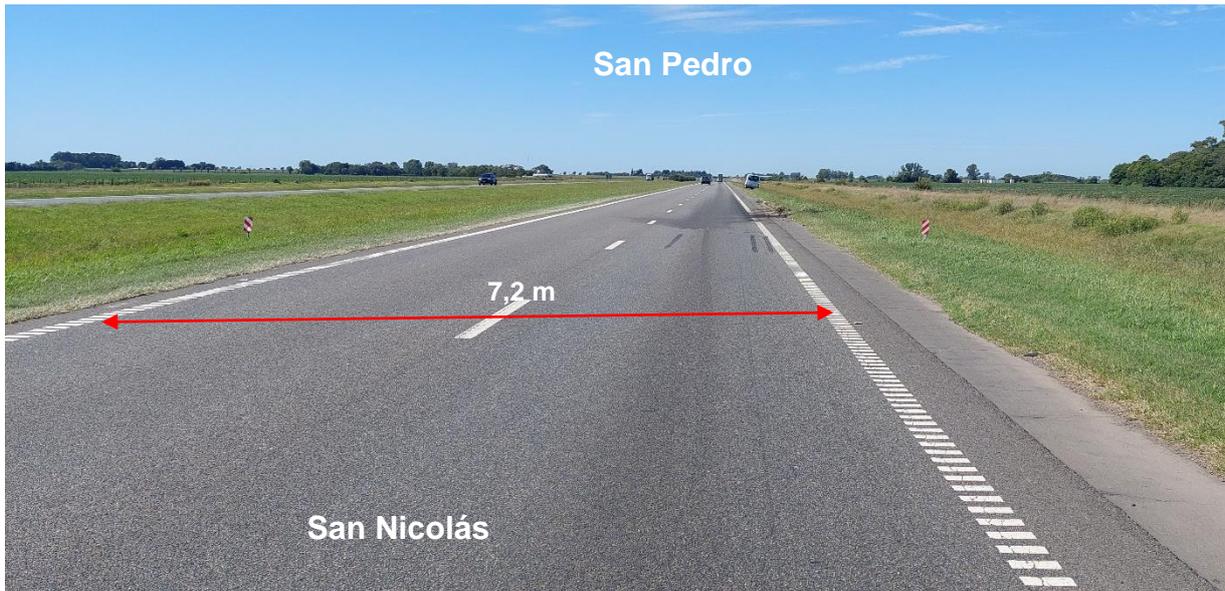
Se relevó señalización vertical y horizontal presentes en la zona del suceso. Entre ellas, se observó mojón del kilómetro 210, cartel de animales sueltos, línea blanca continua de demarcación de borde de calzada, línea blanca discontinua de separación de carriles, todas ellas en buen estado de conservación.

Figura 3. Características de la vía donde se produjo la colisión. Fuente: JST, 2024

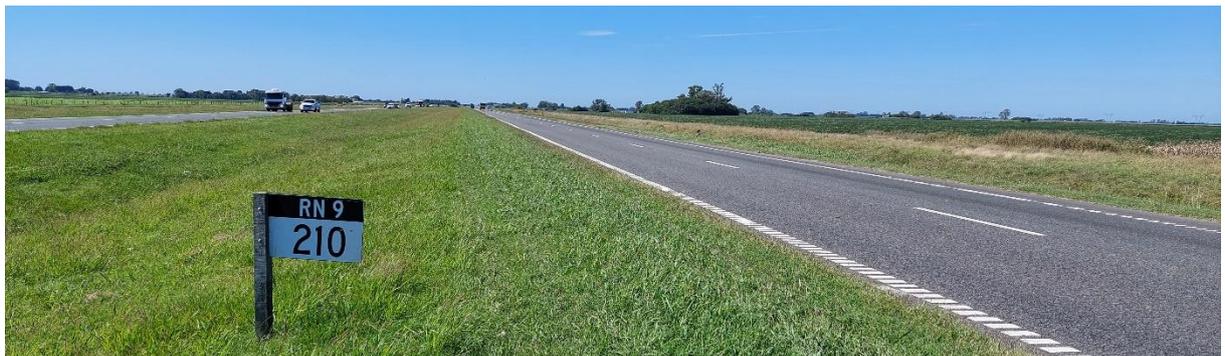
Figura 4. Señal indicadora del kilómetro 210 que se encuentra a 402 m previos a la zona de colisión.

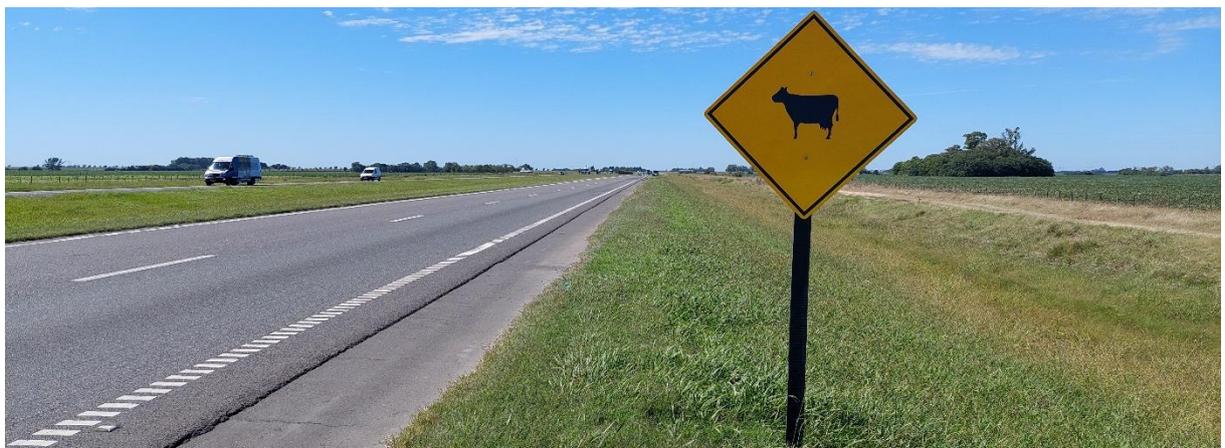
Figura 5. Señal indicadora de animales sueltos que se encuentra a 151 m previos a la zona de colisión. Fuente: JST, 2024

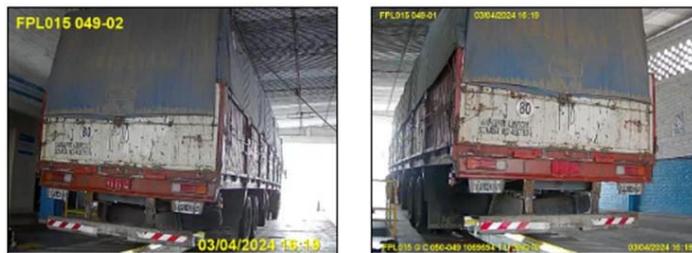
Código	Gravedad	Descripción	Observaciones
020605	L	Tren Delantero, Tren Trasero, Suspensión > Barras de Torsión, Estabilizadoras y Tensoras > Tensor, bujes con juego	EJE 3 FIJACION
09010104	L	Carrocería > Exterior > Exterior General - Publicidad > Descripción libre

Figura 7. Fotovalidación del semirremolque dominio FPL015. Fuente: RTO, CENT, 2024

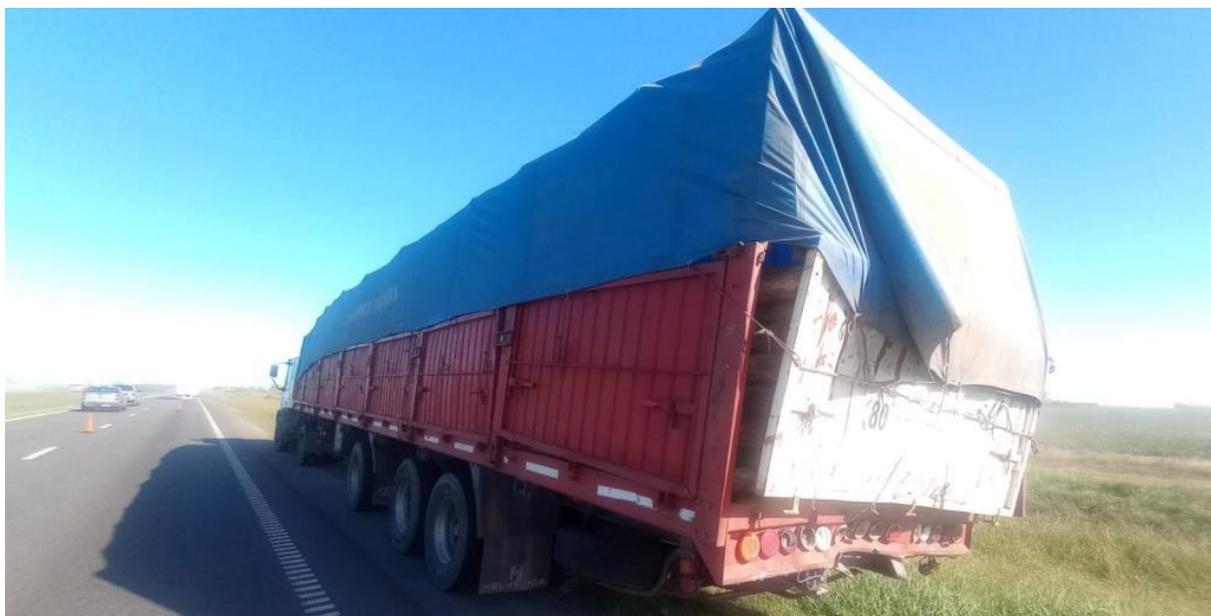
El camión no presentó daños producto de la colisión con el Vehículo 2. El semirremolque adquirió deformación y desprendimiento parcial de portones, deformación de paragolpes y rotura de ópticas debido al impacto en su sector posterior.

Figura 8. Sector posterior deformado producto de la colisión. Fuente: [FM Acero](#), 2024

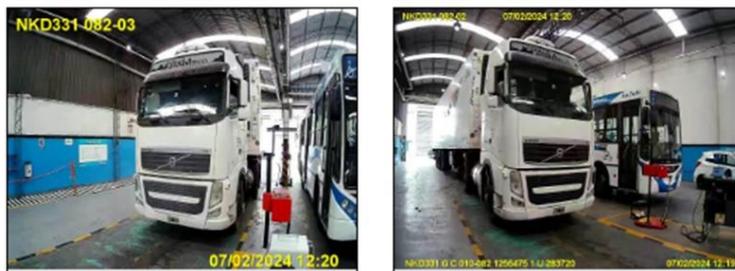
Código	Gravedad	Descripción	Observaciones
09030105	L	Carrocería > Vidrios de Seguridad > Parabrisas > Descripción libre	PARABRISAS FISURADO

Figura 10. Fotovalidación del camión dominio NKD331. Fuente: RTO, CENT, 2024

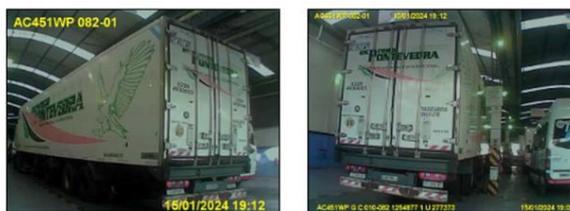
Código	Gravedad	Descripción	Observaciones
020605	L	Tren Delantero, Tren Trasero, Suspensión > Barras de Torsión, Estabilizadoras y Tensoras > Tensor, bujes con juego	2DO Y 3ER EJE BUJES DE BRAZO TENSOR CON JUEGO
020802	L	Tren Delantero, Tren Trasero, Suspensión > Rótulas Punta de Ejes > Huelgo de rodamientos en puntas de eje	2DO Y 3ER EJE MASAS CON JUEGO
090803	L	Carrocería > Guardabarros y Dispositivos Anti-Proyección > Descripción libre	1ER EJE IZQUIERDO GUARDABARROS ROTO DEBERA CORREGIR EL INFORME DE CONFIGURACIÓN DE MODELO
1507	L	Documentación > Descripción Libre

Figura 11. Fotovalidación del semirremolque dominio AC451WP. Fuente: RTO, CENT, 2024

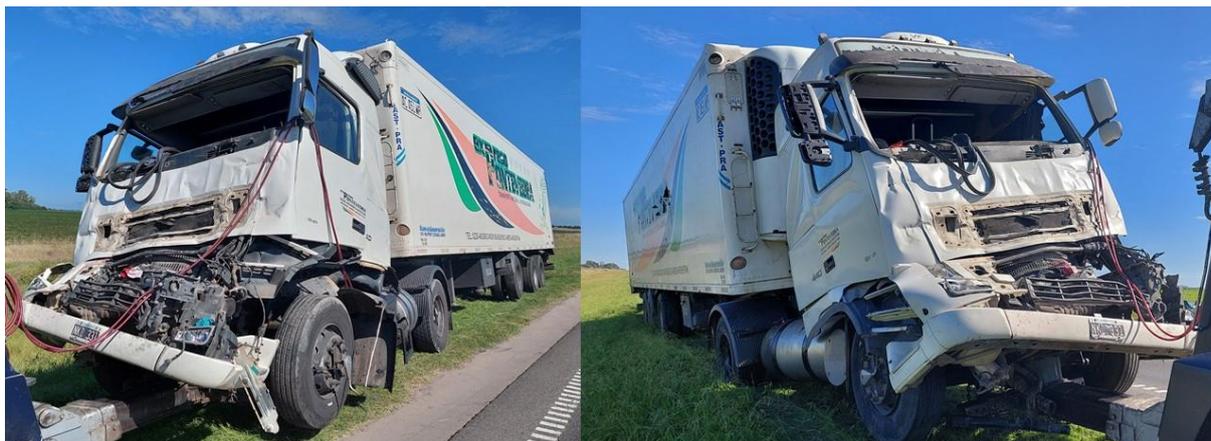
La unidad tractora presentó un desplazamiento de la cabina del conductor, daños en la planta impulsora y ópticas a causa de la colisión contra el sector posterior del semirremolque del Vehículo 1. La fuerza que actuó sobre la unidad tractora poseía un sentido desde el sector anterior hacia el sector posterior. No se observaron daños directos en el semirremolque transportado.

Figura 12. Vistas de la cabina y ambos laterales del semirremolque. Fuente: JST, 2024

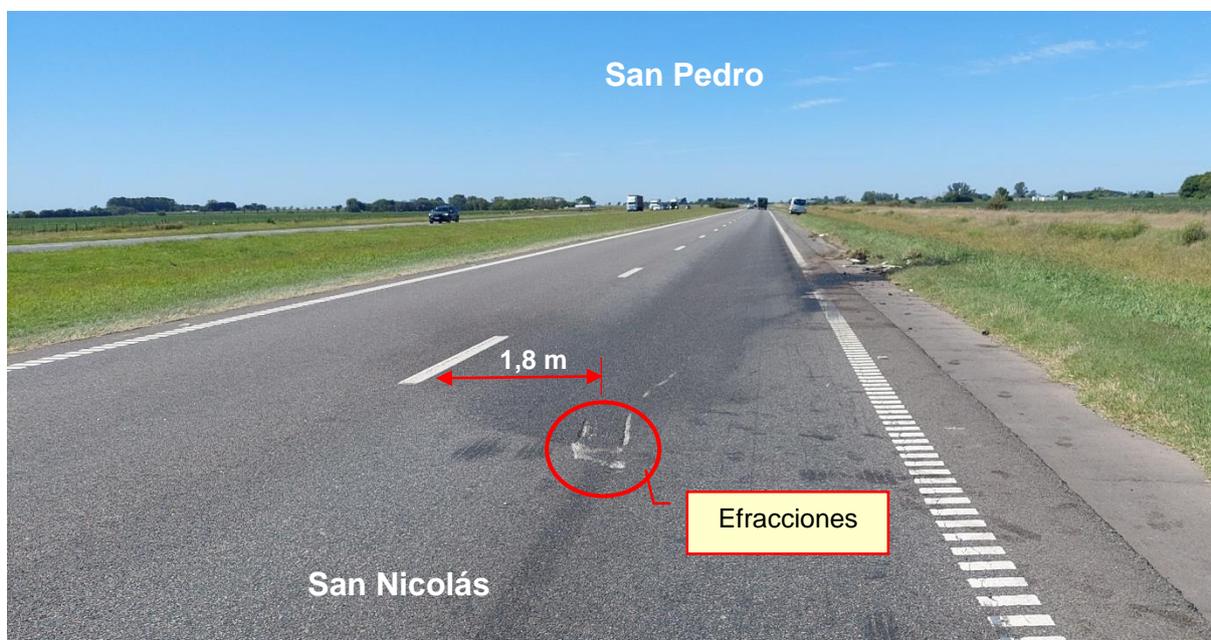
El Vehículo 2 alcanzó e impactó al Vehículo 1. La zona de colisión quedó determinada por el grupo de efracciones que se encontraron sobre el carril derecho, a 1,8 m de la línea blanca discontinua y a 402 m desde el mojón del kilómetro 210, tomados con sentido hacia la localidad de San Pedro.

Figura 13. Punto de impacto. Fuente: JST, 2024

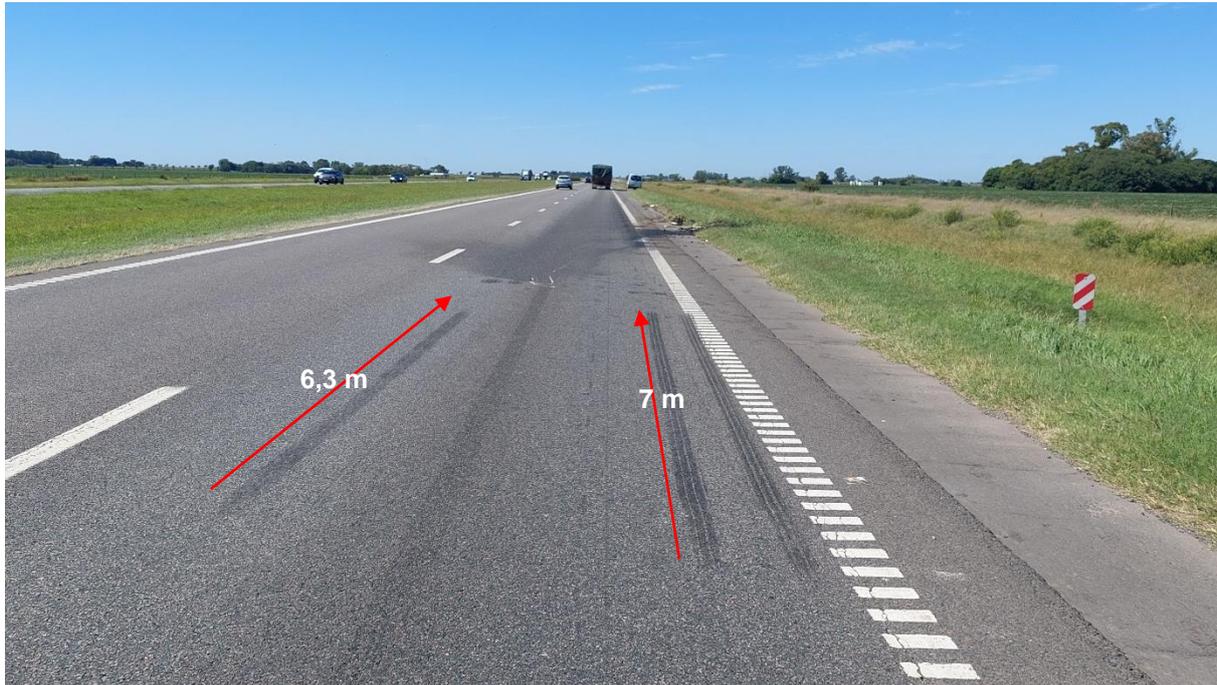
Previo a la zona de colisión, el conductor del Vehículo 2 realizó una maniobra de frenado. Esta acción quedó evidenciada por huellas de frenado previas a la zona de colisión.

Figura 14. Huellas de frenado del Vehículo 2. Fuente: JST, 2024

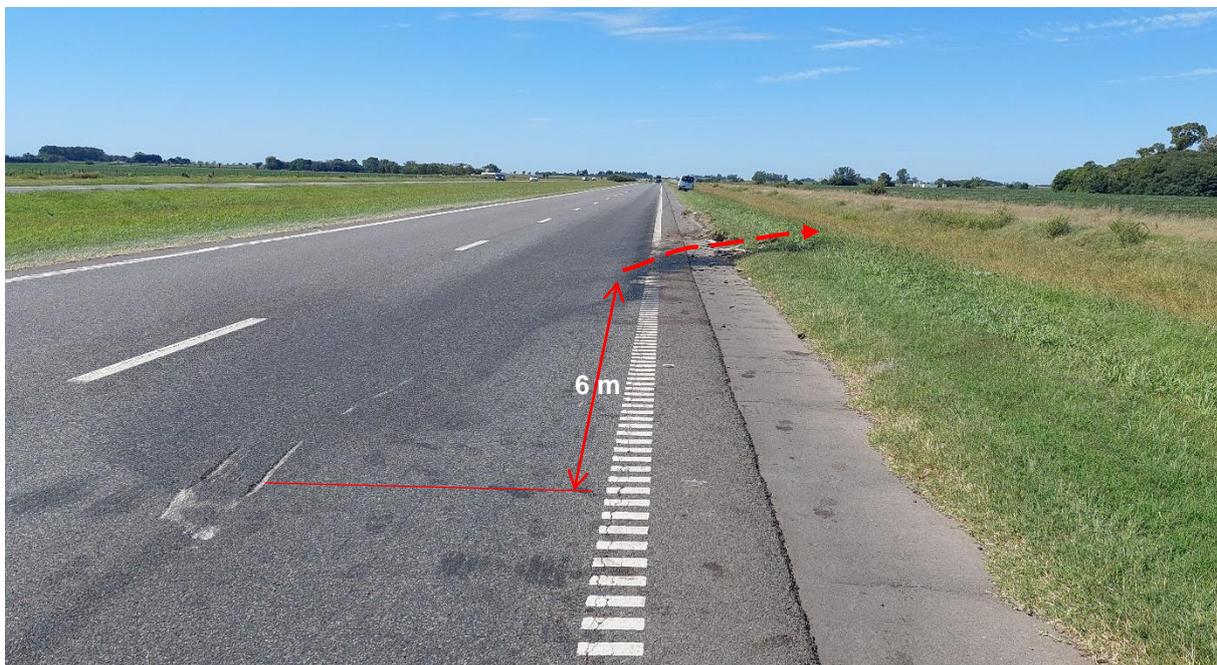
Luego de la colisión, el Vehículo 2 se trasladó por un espacio de 14 m. Esta trayectoria quedó determinada por una mancha dinámica de fluidos mecánicos del Vehículo 2, registrada a partir de los 6 m desde la zona de colisión con sentido hacia la localidad de San Pedro.

Figura 15. Comienzo de la mancha de fluidos dinámicos del Vehículo 2. Fuente: JST, 2024

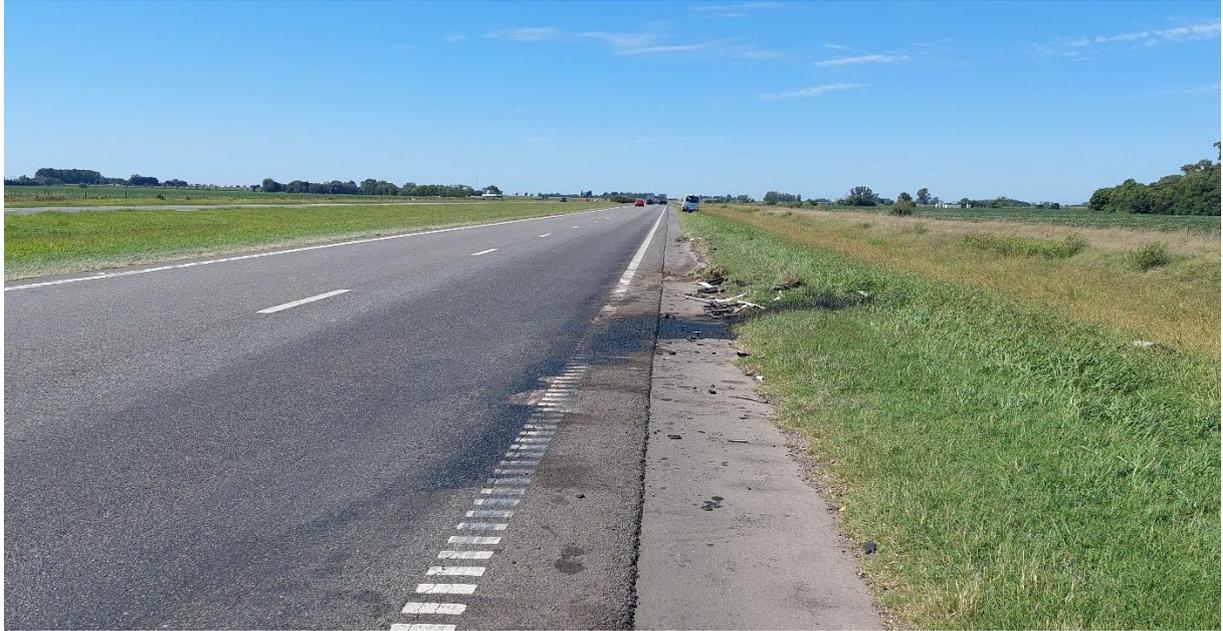
Figura 16. Mancha de fluidos dinámicos del Vehículo 2. Fuente: JST, 2024

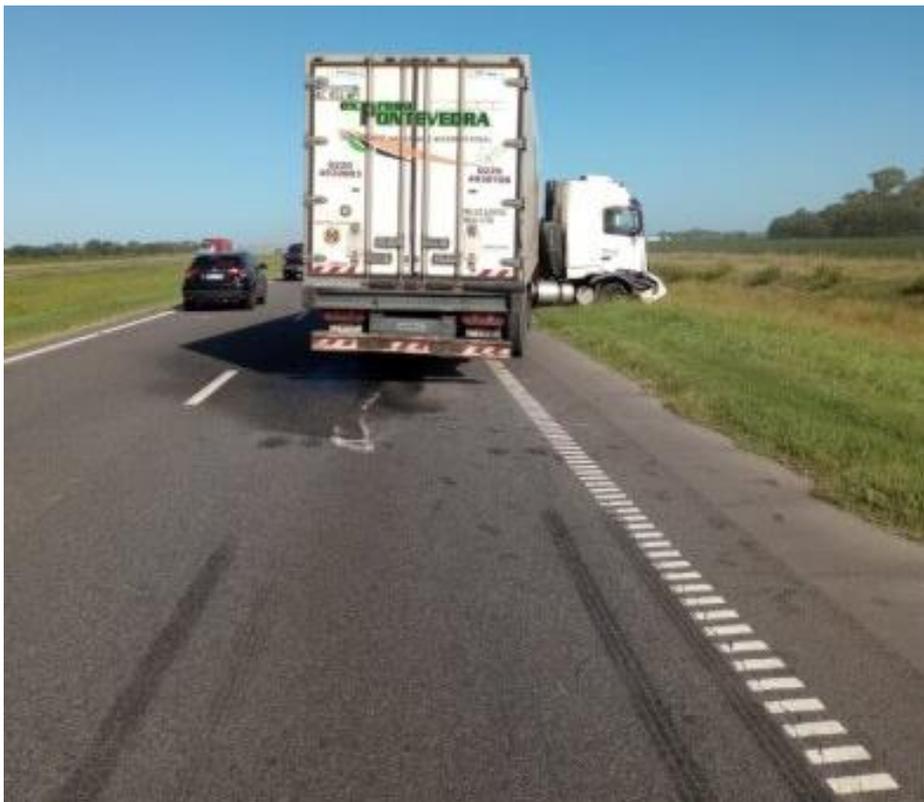
El Vehículo 2 finalizó con la unidad tractora ubicada de forma perpendicular a la calzada y ocupando la banquina y parte de la zona de costado de camino, con su frente orientado hacia los campos contiguos, mientras que el semirremolque ocupó parte de la banquina y del carril derecho, con su frente orientado mayormente hacia San Pedro y levemente hacia los campos contiguos.

Figura 17. Posición final del Vehículo 2. Fuente: Corredores Viales, 2024

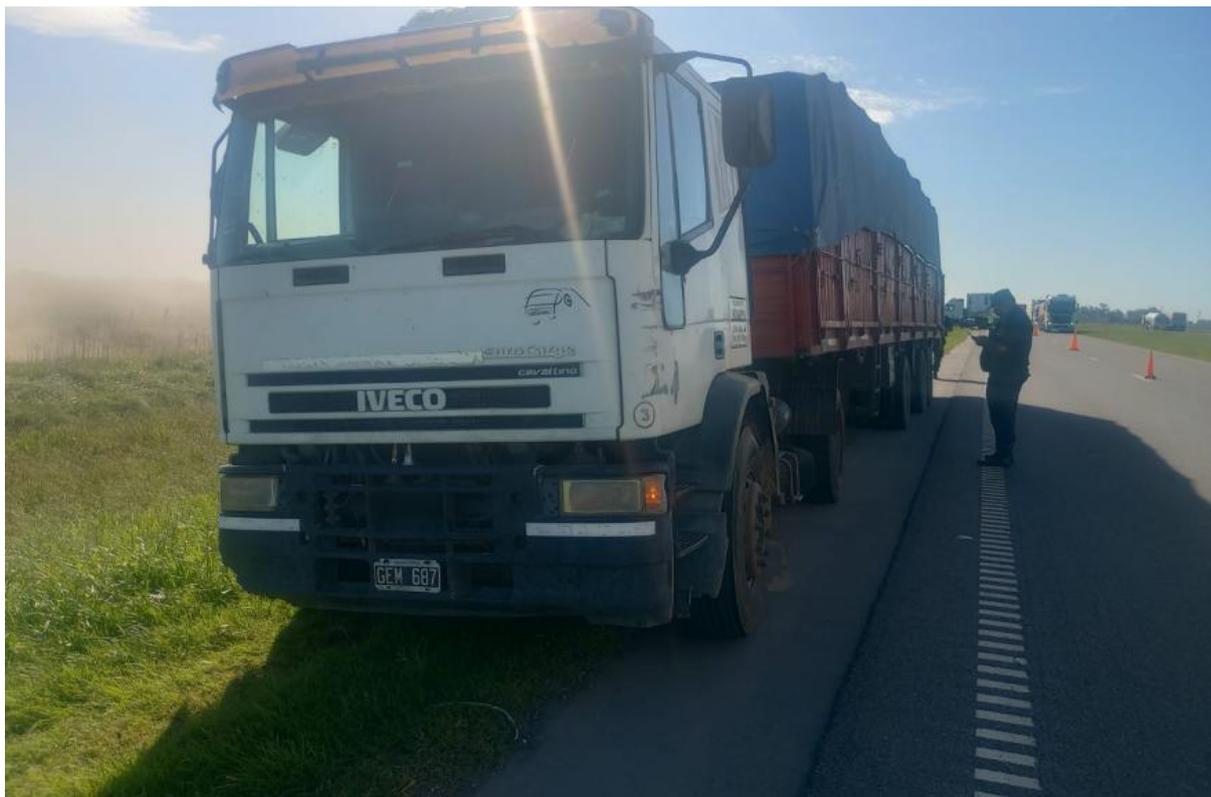
Respecto del Vehículo 1, se lo pudo observar en fotografías de medios digitales sobre la banquina y zona de costado de camino. No fue posible determinar si esta ubicación corresponde a su posición final o si fue desplazado con posterioridad al accidente.

Figura 18. Ubicación del Vehículo 1. Fuente: [Ramallo Ciudad](#), 2024
