# Informe preliminar

Expediente: EX-2024-27012693- -APN-DNISAU#JST

Título: 216. IP. Cargas. Choque. Costanera. Córdoba

Dirección Nacional de Investigación de Sucesos Automotores

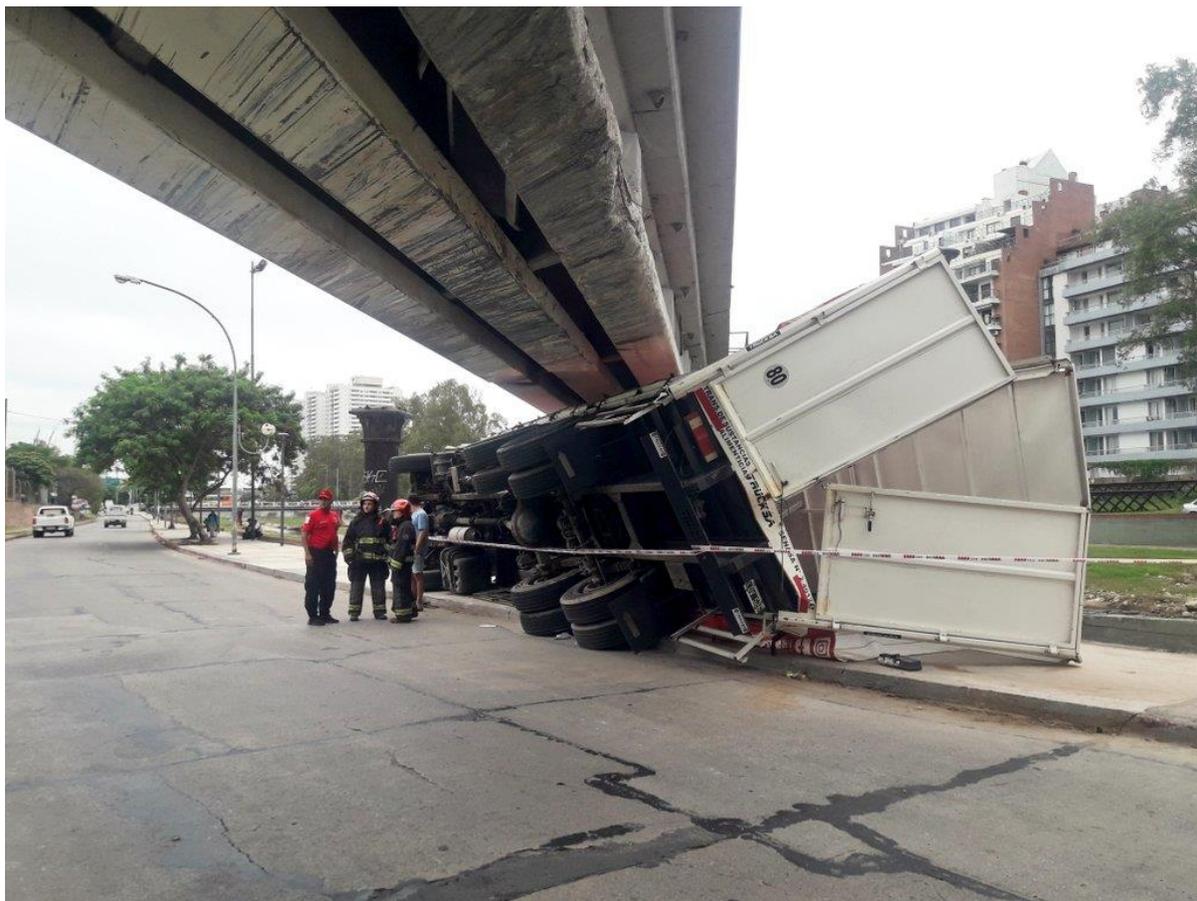
El suceso ocurrió el 13 de marzo de 2024 a las 11 horas aproximadamente, sobre la avenida Intendente Ramón Bautista Mestre de la Ciudad de Córdoba, a la altura del barrio Centro. Por razones que se encuentran bajo investigación, un camión rígido chocó con un puente ferroviario que atravesaba la avenida. Como resultado del accidente, el conductor del camión resultó ileso y se produjeron daños materiales sobre la unidad y la infraestructura vial.

Figura 1. Posición final del camión. Fuente: [MasRadioCordoba](#), 2024

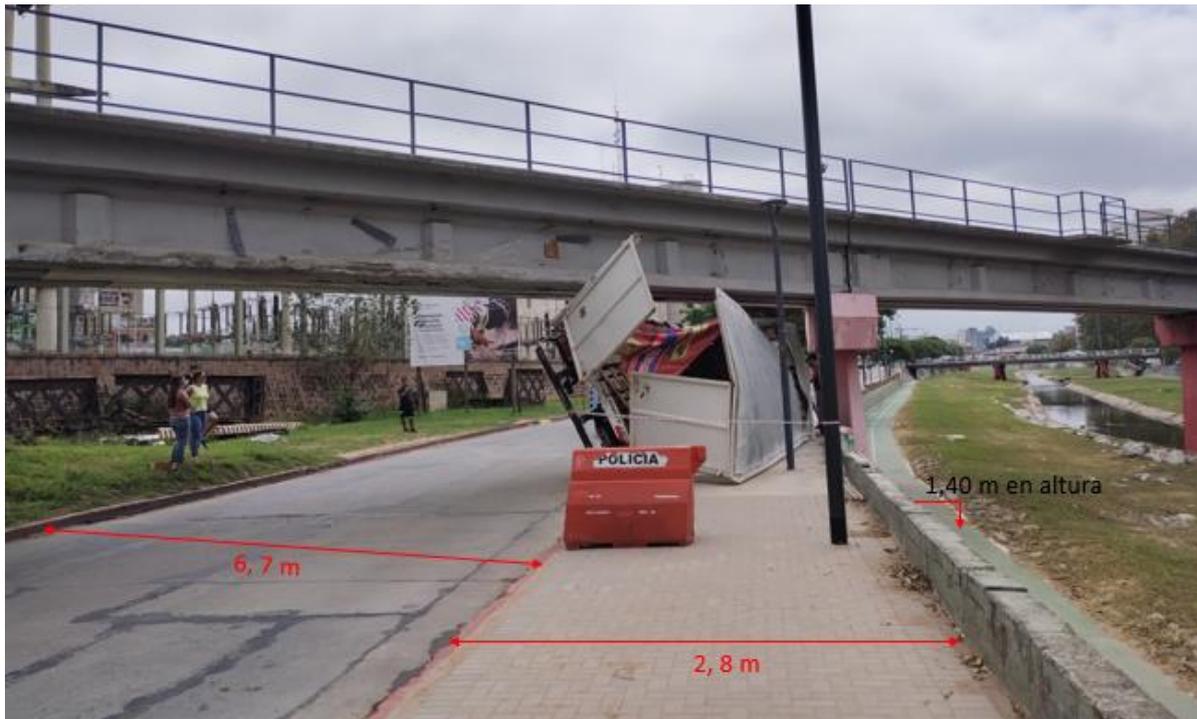
La calzada tiene superficie es de pavimento de hormigón de 6,7 metros y se encuentra entre veredas de 2,8 metros, arboladas y con columnas de iluminación pública. En el lugar del suceso existe un puente ferroviario en altura de 3,40 metros con vestigios de anclajes de señalización removida por impactos previos al hecho investigado.

Figura 3. Medidas y características del tramo donde ocurrió el suceso. Fuente: JST, 2024

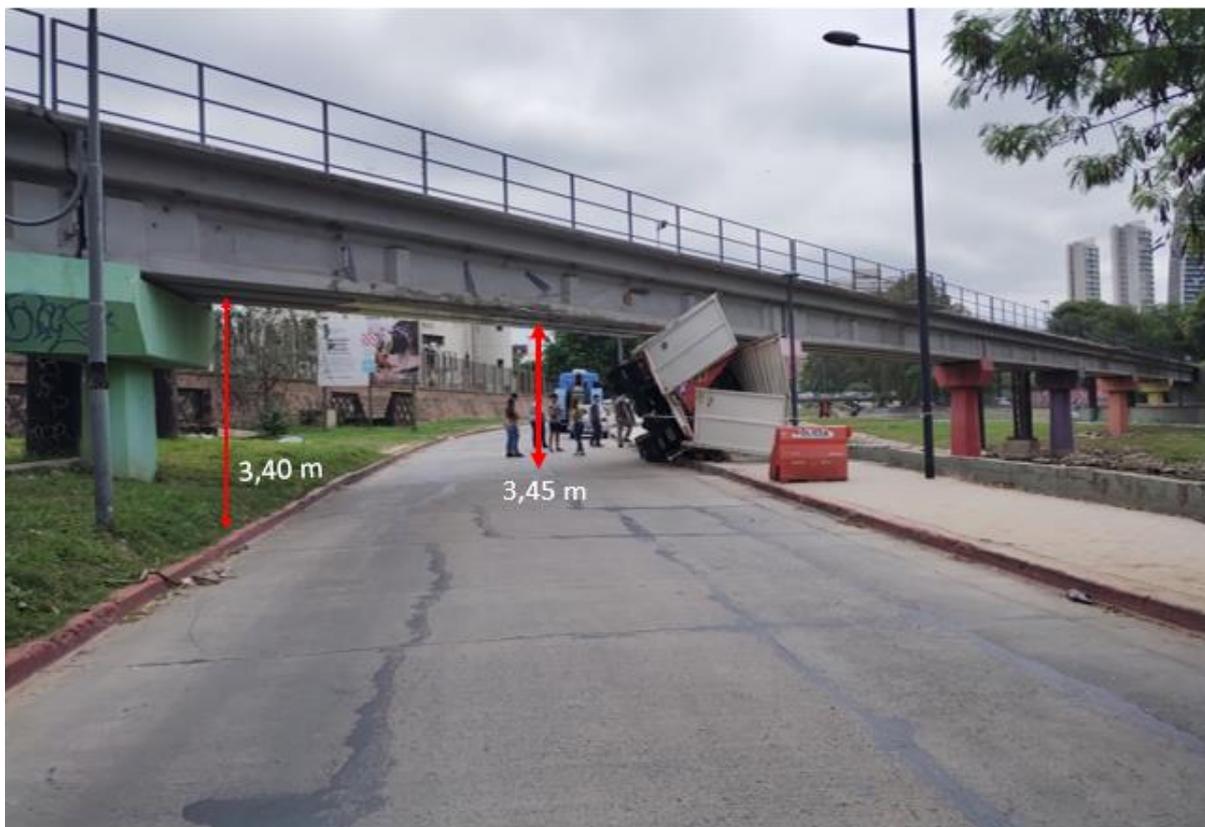
Figura 4. Altura del puente ferroviario. Fuente: JST, 2024

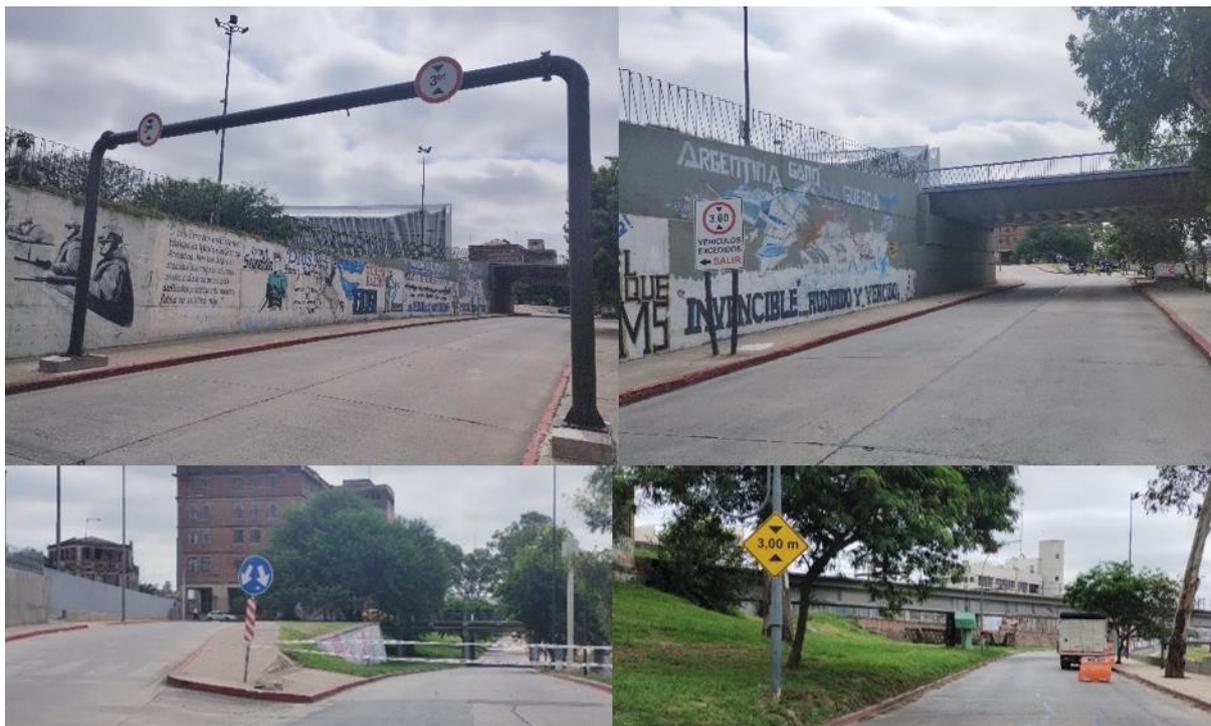
- Señal duplicada de límite máximo de altura 3 metros, a 343 metros del lugar del suceso
- Señal de límite máximo de altura 3 metros con la leyenda “VEHÍCULOS EXCEDIDOS SALIR” y una flecha hacia la izquierda, a 316 metros
- Señal de direcciones permitidas, junto a la vía de salida, a 236 metros
- Señal de límite máximo de altura 3 metros, a 50 metros

Figura 5. Señalización previa al lugar del suceso. Fuente: JST, 2024

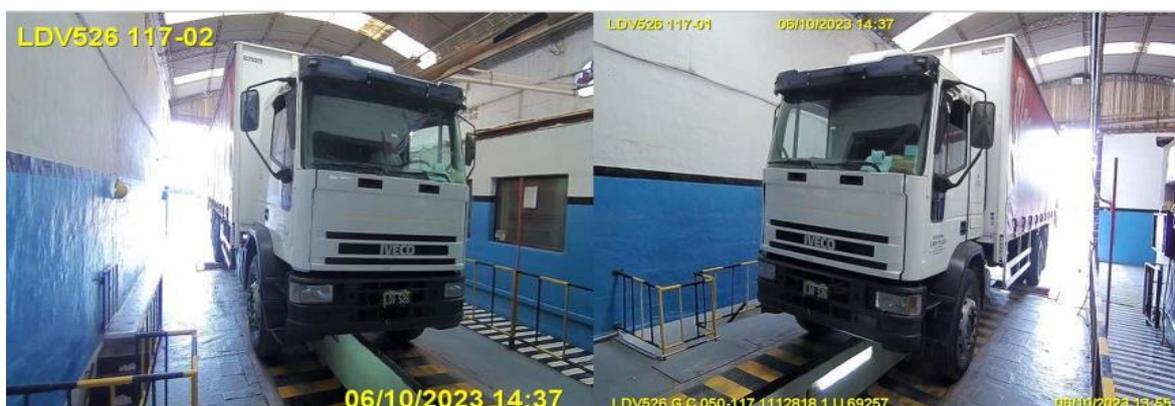
Figura 3. Foto validación del vehículo al momento de la última revisión. Fuente: RTO, CENT, 2024

Código	Gravedad	Descripción	Observaciones
071201	L	Sistema Eléctrico > Sistema de Iluminación exterior - Luces de Retroceso > Faltante o no funcionamiento	
09010202	L	Carrocería > Exterior > Paragolpes > Paragolpes en mal estado y/o con deformaciones

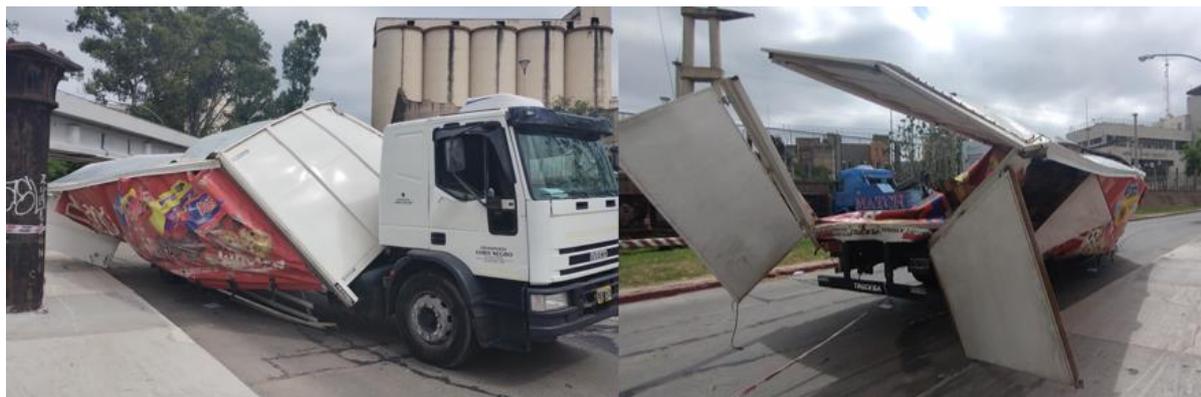
Sobre el camión se observaron daños directos de deformación del panel delantero de la caja, con fuerzas actuantes de adelante hacia atrás y de izquierda a derecha. Además, se relevó rotura y desplazamiento de la totalidad del cuerpo de caja de carga, con principal afectación de los paneles laterales y de ambas hojas de la puerta de la caja.

Figura 5. Daños sobre el camión poschoque. Fuente: JST, 2024

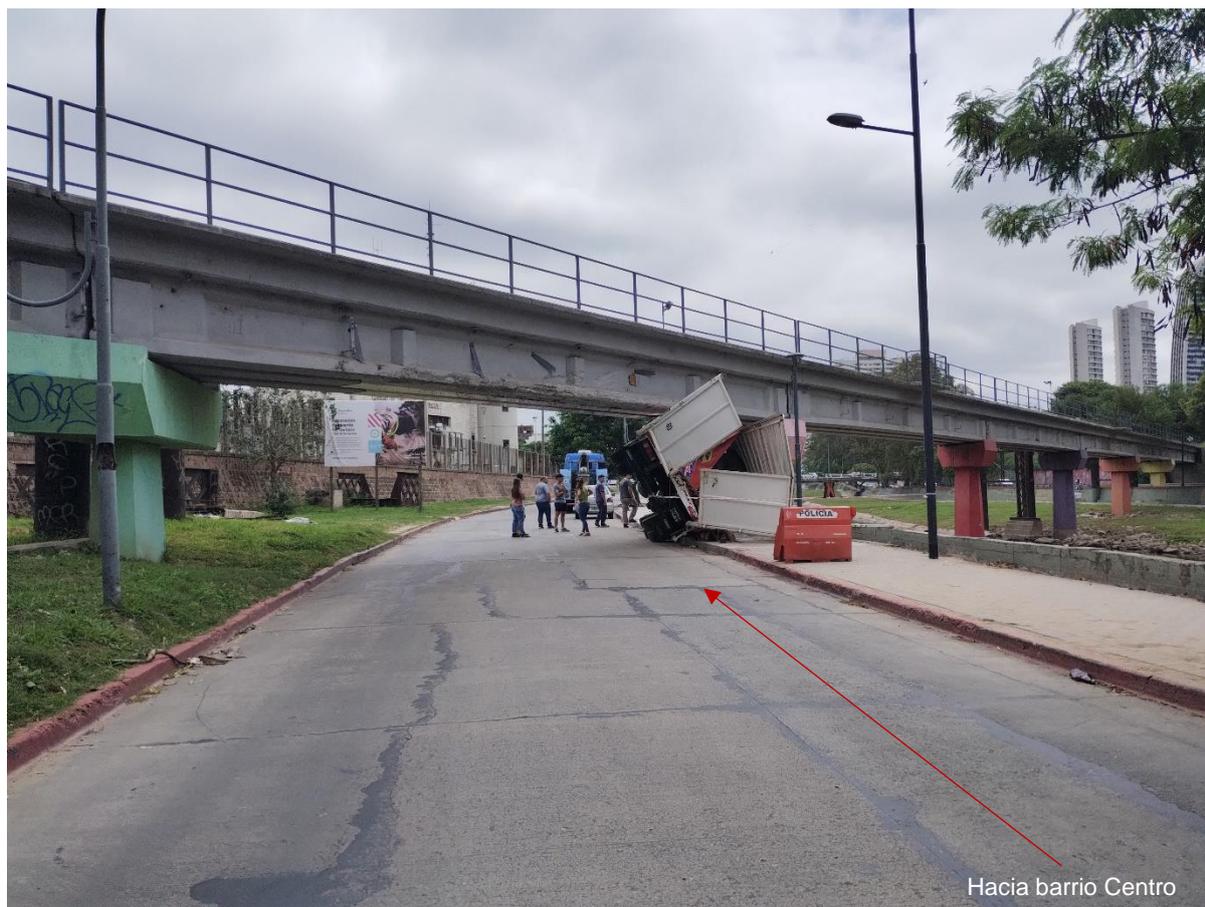
A 700 metros de la salida que desemboca en Bv. Perón, el camión chocó con su parte superior contra un puente ferroviario sobre nivel, volcó en tonel y quedó alojado sobre su lateral derecho, sobre la vereda y parcialmente debajo del puente. Esto queda evidenciado por marcas de fricción, correspondencia de daños directos entre la unidad y el puente, y la posición final del vehículo.

Figura 6. Posición final del camión e indicación sobre la fotografía de la trayectoria del vehículo momentos previos al choque. Fuente: JST, 2024

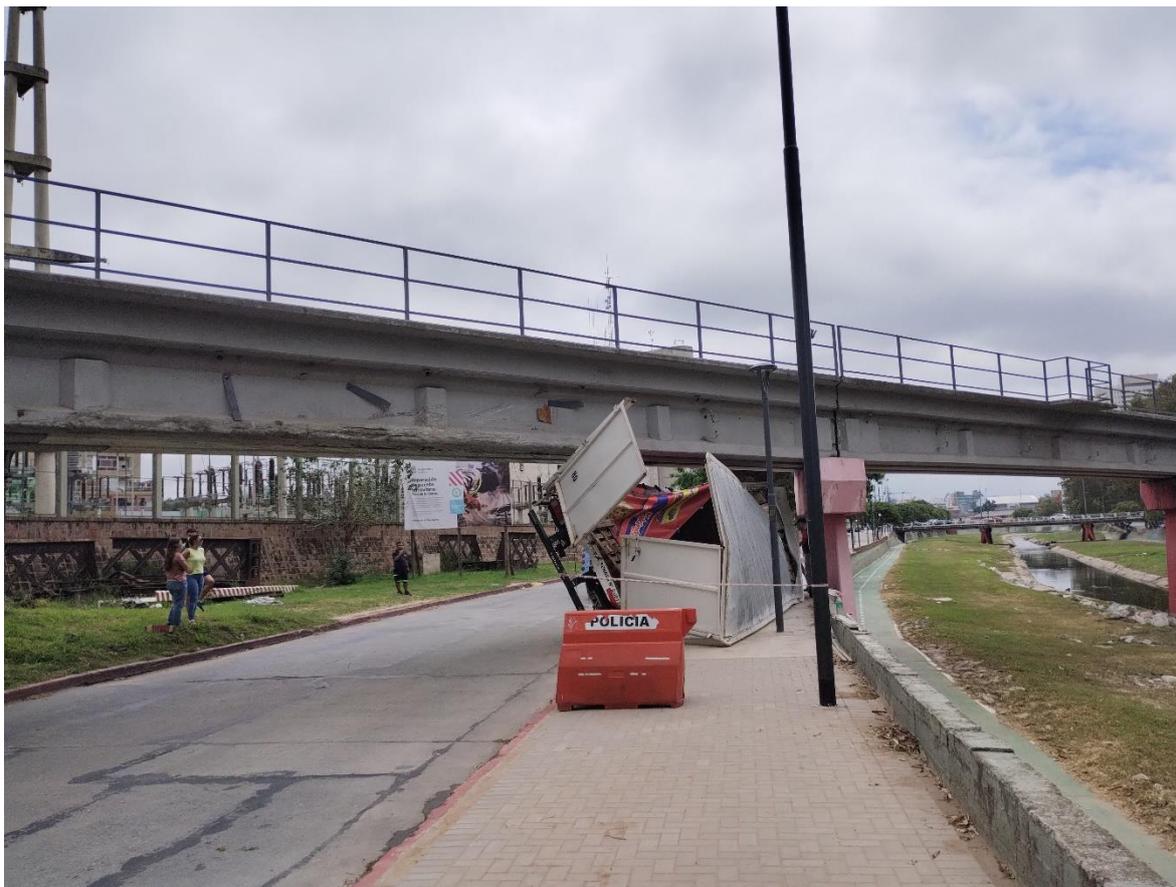
Figura 7. Puente ferroviario sin señalización reflectiva y posición final del camión. Fuente: JST, 2024

- No se registró la participación de otro vehículo en el suceso
- No se relevaron huellas previas al choque que puedan asociarse con el suceso
- Existía señalización previa que advertía sobre el límite máximo de altura
- Se observaron signos de múltiples choques previos en el puente ferroviario
