Informe preliminar

Expediente: EX-2024-29295065- -APN-DNISAU#JST

Título: 217. IP. Cargas. Despiste y vuelco. Empedrado. Corrientes

Dirección Nacional de Investigación de Sucesos Automotores

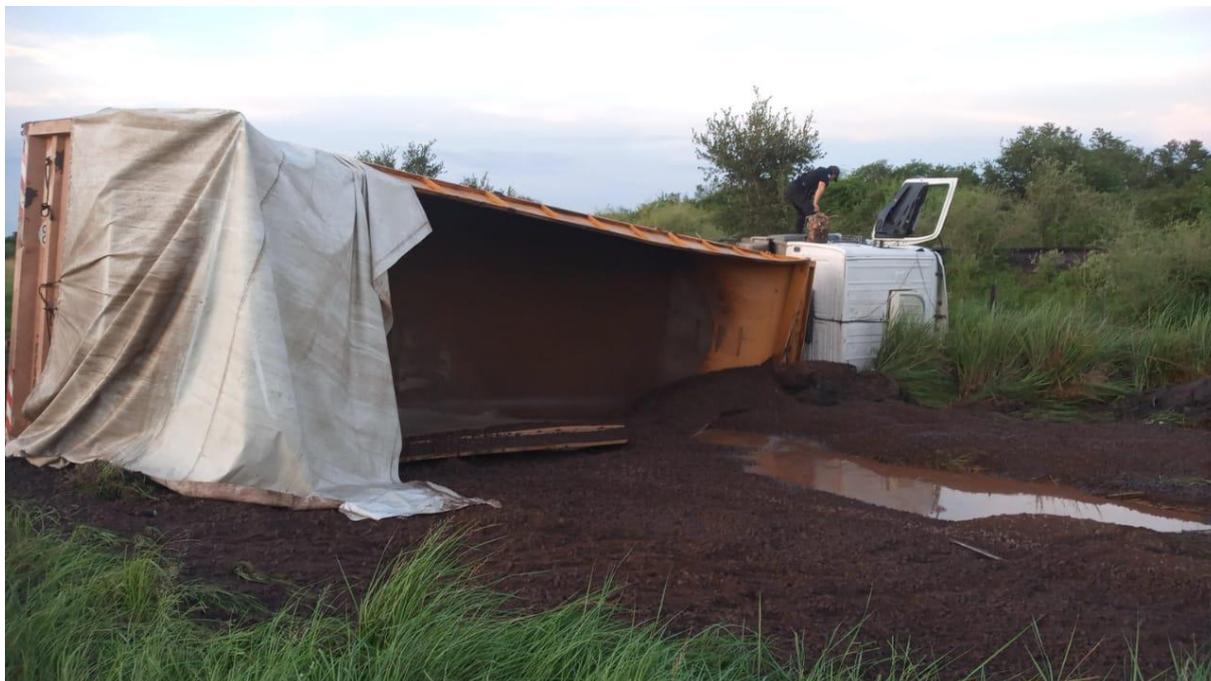
El 19 de marzo de 2024 a las 6:10 aproximadamente un camión con semirremolque (Vehículo 1) transitaba a por el carril ascendente de la Ruta Nacional 12 con sentido hacia la ciudad de Empedrado. A la altura del kilómetro 964, despistó parcialmente hacia la banquina adyacente, a partir de lo cual perdió el control del vehículo, derrapó y atravesó la vía hacia el lado opuesto al de su circulación. Allí, ingresó a la banquina

contraria, descendió por el talud y volcó. Como resultado del suceso, el conductor tuvo lesiones leves.

Figura 1. Posición final del Vehículo 1. Fuente: Unidad Especial de Tránsito Caminero de la Dirección General de Seguridad Vial de la Provincia de Corrientes, 2024

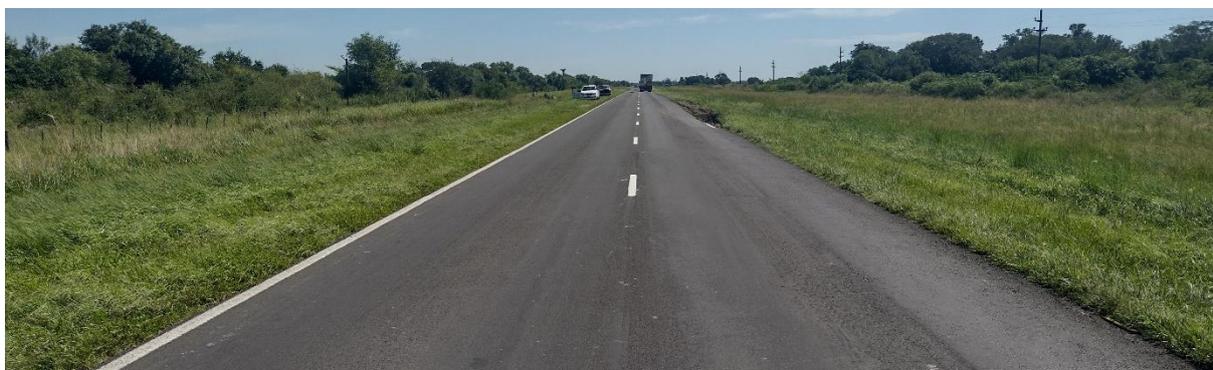
Se trata de un tramo recto de la Ruta Nacional 12, con un ancho total de 6,9 m, construido de pavimento asfáltico y sobre el cual no se observaron baches, ahuellamientos o fisuras. La calzada posee dos carriles de circulación separados por demarcación horizontal central consistente en línea blanca discontinua. El carril descendente conduce el tránsito hacia el sur, hacia el cruce conocido como “Cuatro Bocas” el cual además funciona como ingreso a la ciudad de San Lorenzo, donde dicha vía interseca la Ruta Nacional 118 y la Ruta Provincial 27. Esta banda de circulación presenta demarcación horizontal de línea continua blanca en el borde de separación con la banquina. El carril ascendente, que dirige el tráfico hacia el norte, hacia la ciudad de Empedrado, no contaba con demarcación horizontal en el margen de la calzada.

Las banquetas a ambos lados de la calzada son de pasto y el terreno, al momento de ocurrencia del suceso, se presentaba blando y húmedo, con presencia de barro. La banquina junto al carril descendente posee un ancho de 2,9 m, y la contigua al carril ascendente es de 3,2 m.

Figura 3. Vista del tramo de la Ruta Nacional 12 donde se desarrolló el suceso, en el sentido de avance que previamente tenía el Vehículo 1, sur-norte en kilometraje ascendente hacia Empedrado.

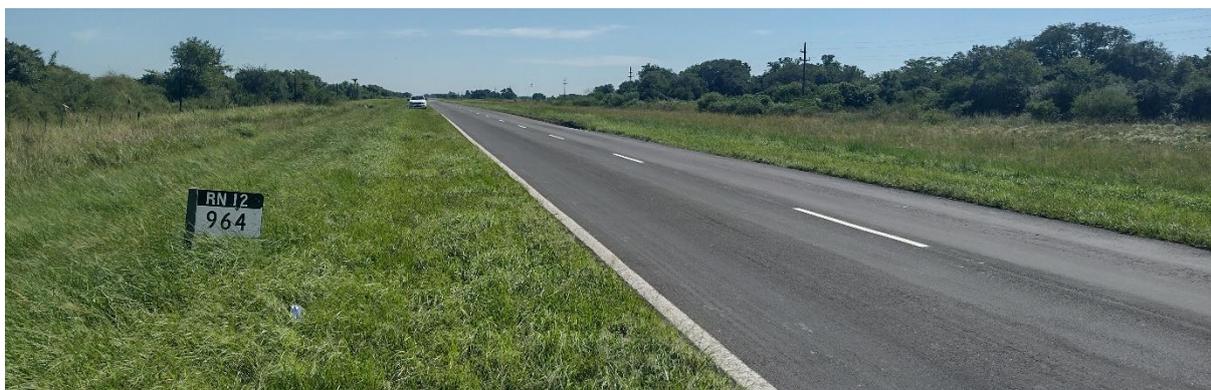
El lugar de ocurrencia del despiste y vuelco del Vehículo 1 se localizó a 111,7 m, al sur del mojón kilométrico 964 instalado sobre la banquina junto al carril descendente de la ruta. Dicha señal fue utilizada como punto de referencia para la medición y fijación de marcas halladas del suceso.

Figura 4. La imagen muestra el mojón kilométrico 964 instalado en proximidad al sitio de ocurrencia del despiste y vuelco del Vehículo 1. Fuente: JST, 2024

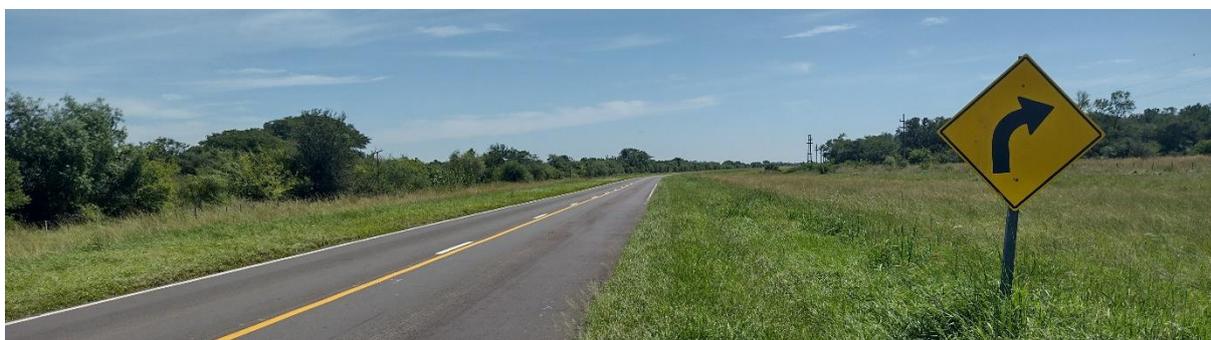
Desde el mojón kilométrico y en dirección hacia la ciudad de San Lorenzo, a 655 m se verificó la presencia de una curva moderada, previamente señalizada en el sentido de avance que tenía el Vehículo 1, la cual fue fijada en las siguientes coordenadas: -28.064995 -58.794240.

Figura 5. Señal vertical de curva ubicada de forma previa al lugar de ocurrencia del suceso. Fuente: JST, 2024

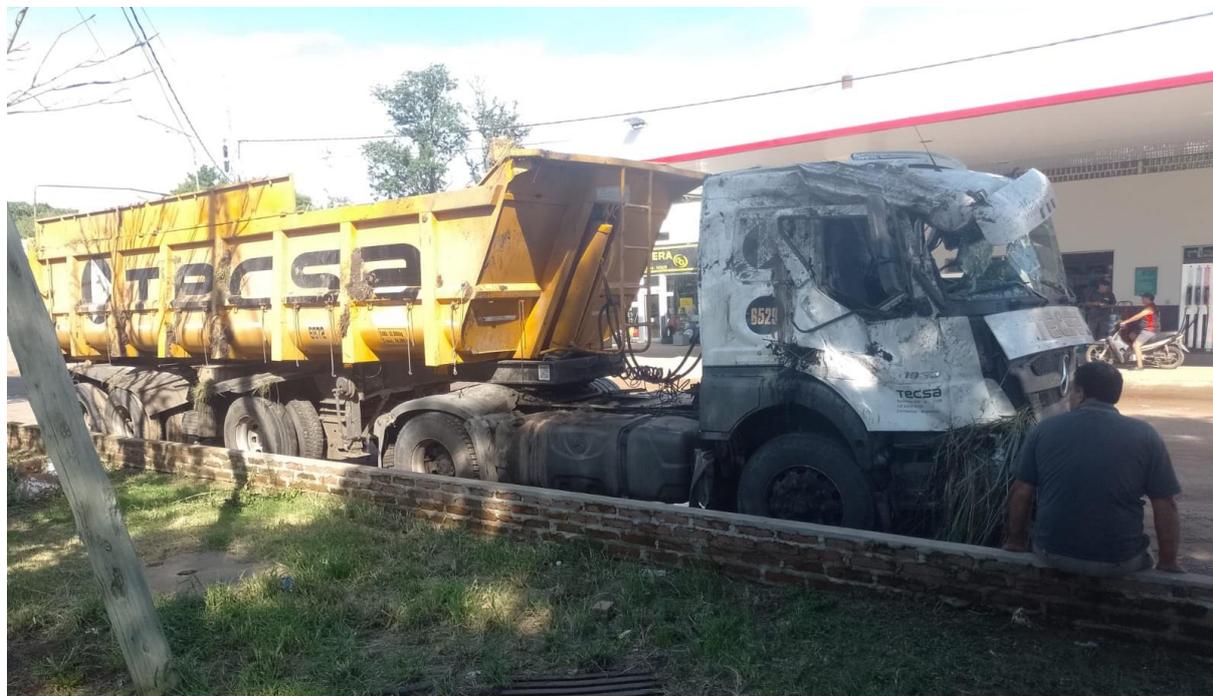
A partir de fotografías obtenidas, se observó que la unidad tractora presentaba deformaciones en el sector frontal y lateral derecho de la cabina. Además, el semirremolque contaba con afectaciones en el lateral derecho.

Figura 8. Daños en el Vehículo 1. Fuente: Unidad Caminera de la Dirección General de Seguridad Vial de la Provincia de Corrientes, 2024

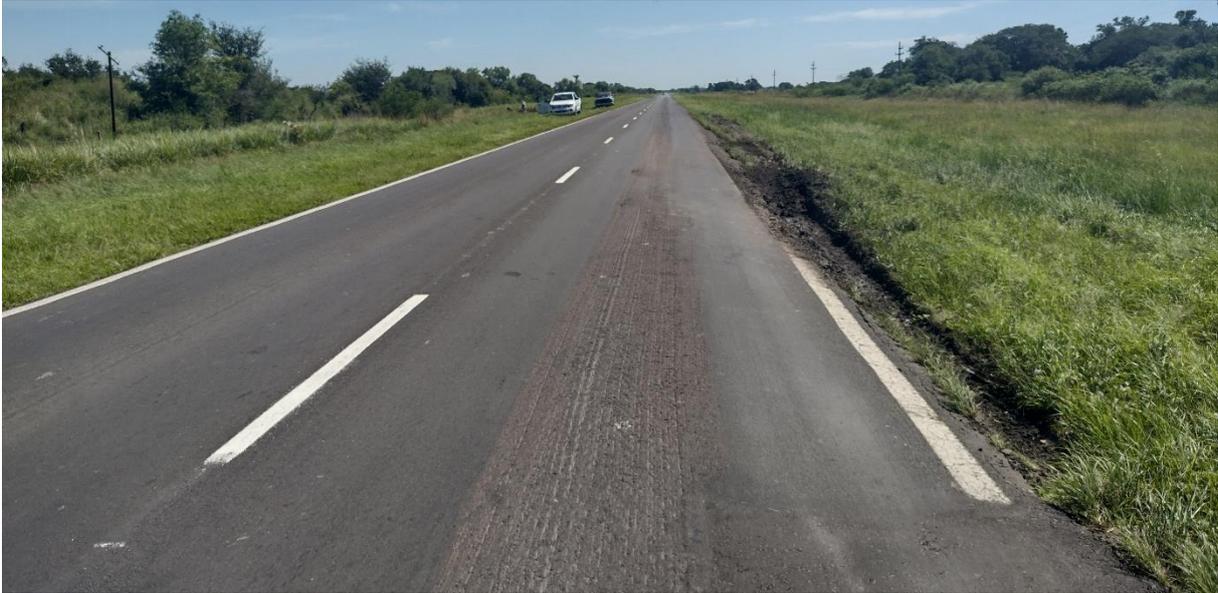
A 37,6 m de la ubicación del mojón kilométrico 964, con sentido hacia la ciudad de Empedrado, se observaron las marcas de neumático producidas por el Vehículo 1 al iniciar el despiste parcial hacia la banquina contigua a la de su carril de marcha. Se verificó que las ruedas derechas del conjunto se hundieron 25 cm en el barro.

Figura 9. En la imagen se indica el lugar de la vía donde el Vehículo 1 comenzó el despiste al contactar la banquina ubicada a la derecha del conductor. Fuente: JST, 2024

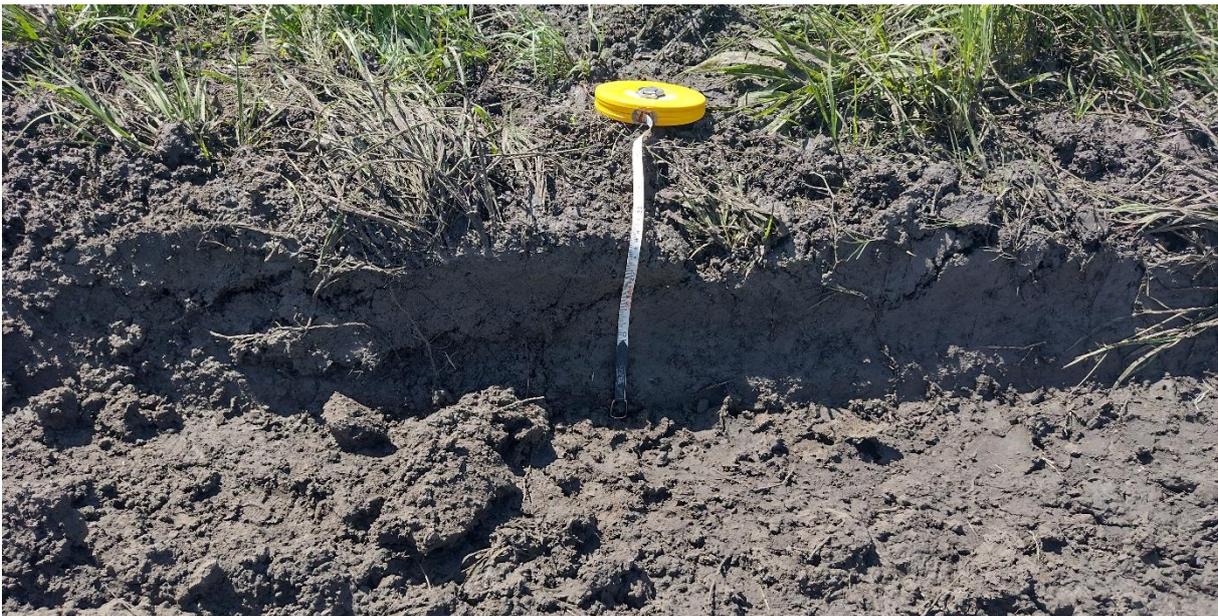
Figura 10. La imagen muestra la profundidad del hundimiento de la huella producida por el Vehículo 1 en el barro de la banquina, la cual alcanzó los 25 cm de profundidad. Fuente: JST, 2024

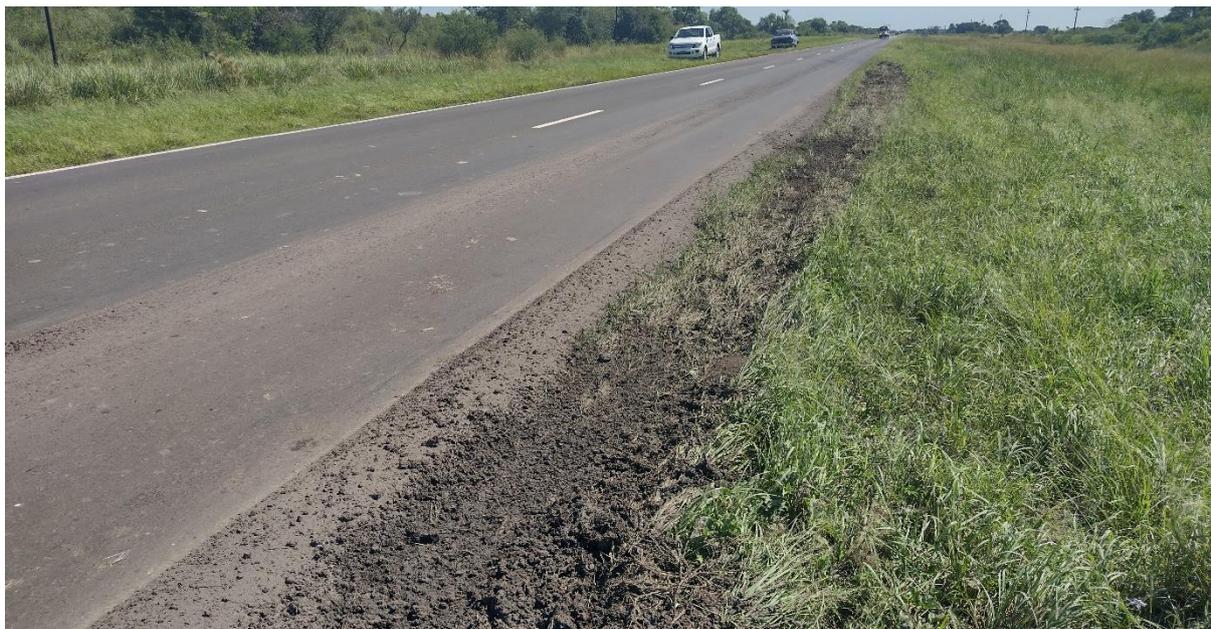
El Vehículo 1 produjo marcas de neumático con las ruedas derechas sobre la banquina por 60,1 m.

Figura 11. Marcas de neumático producidas por las ruedas derechas del Vehículo 1 sobre la banquina durante su trayectoria inestable. Fuente: JST, 2024

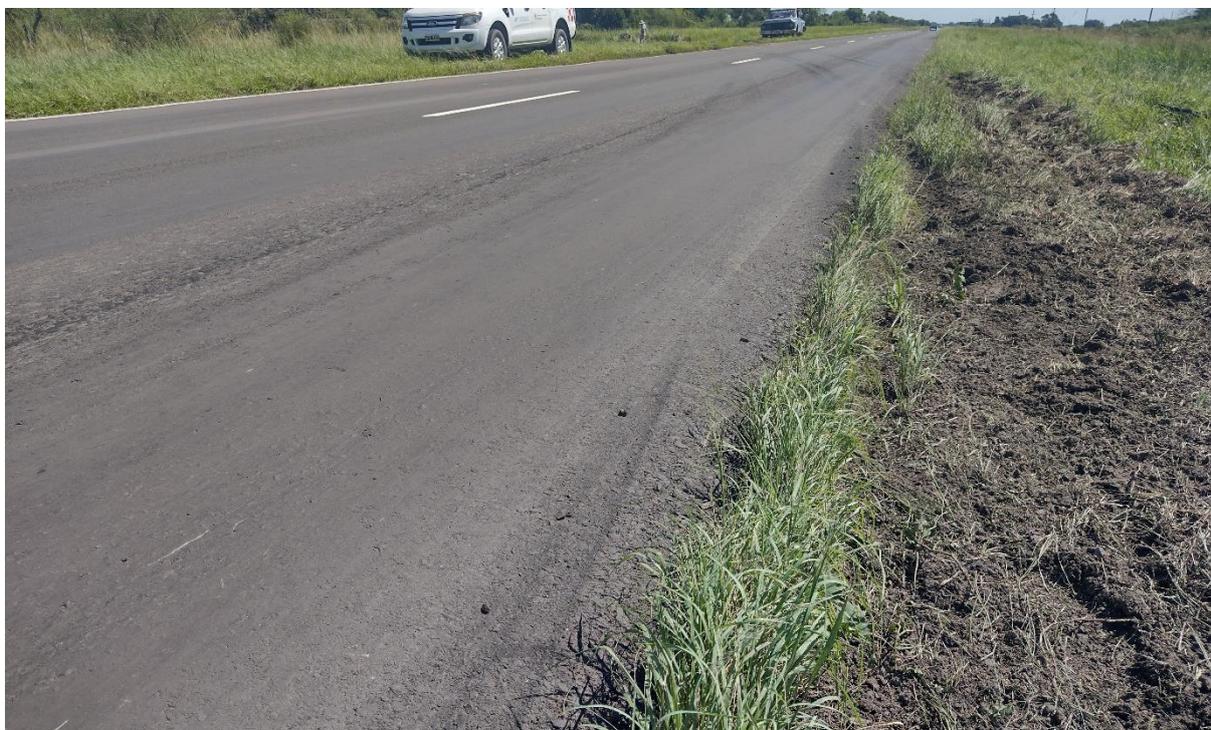
Posteriormente se apreciaron marcas de derrape desde la banquina contigua al carril ascendente y proyectadas por 14 m hacia el lado opuesto de la vía.

Figura 12. Marcas de derrape producidas por el Vehículo 1 entre el carril y la banquina de la ruta. Fuente: JST, 2024

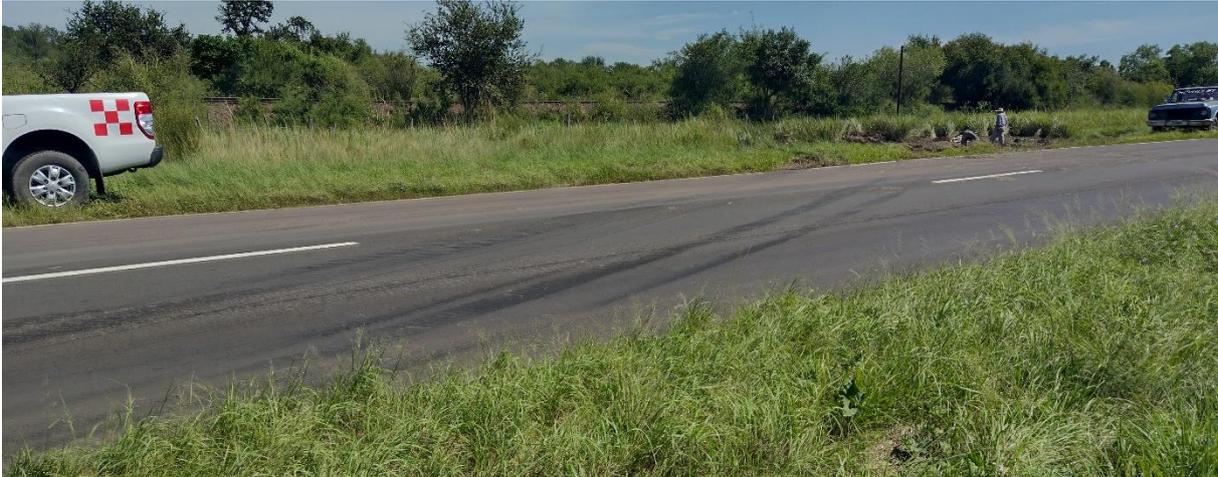
Figura 13. Vista de las marcas de derrape producidas por el Vehículo 1, proyectadas hacia el carril y banquina contraria de la ruta. Fuente: JST, 2024

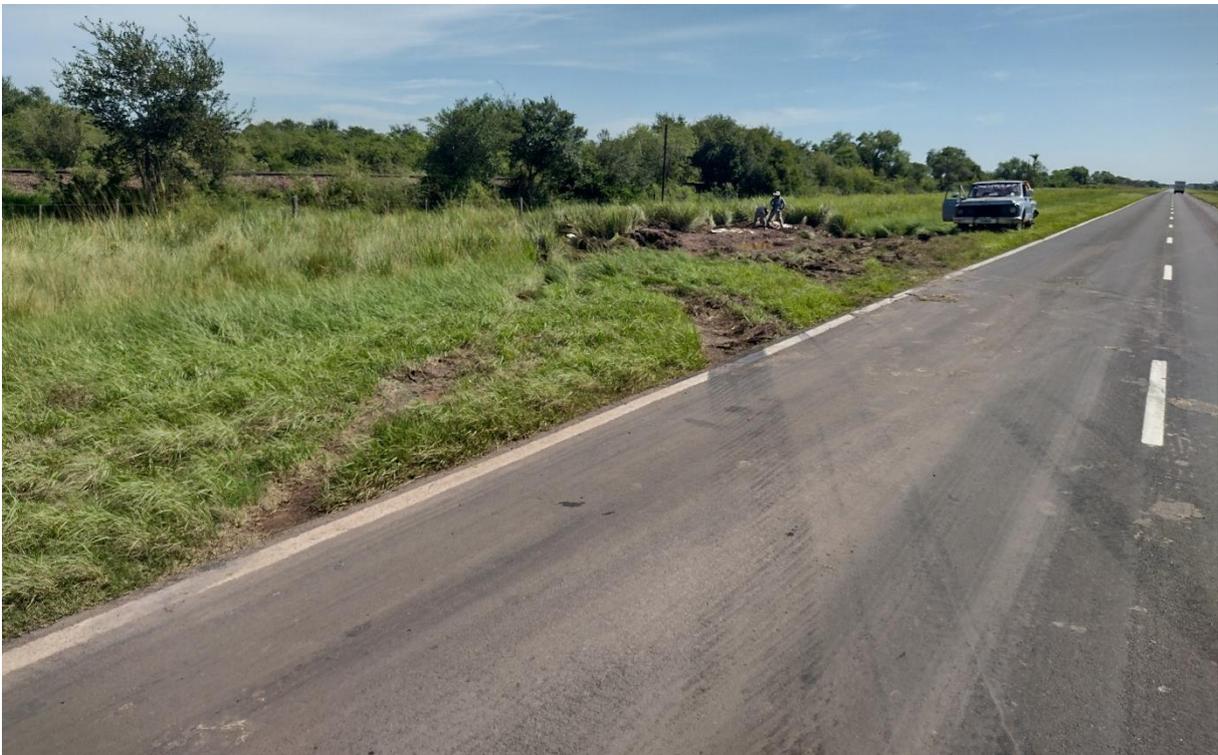
Luego se apreciaron marcas de neumático producidas por el Vehículo 1 sobre la banquina y talud del lado contrario al de su circulación, sector por el cual despistó, las cuales se proyectaron por espacio de 24,6 m.

Figura 14. Marcas de derrape producidas por el Vehículo 1 al despistar por el lado opuesto al de su circulación. Fuente: JST, 2024

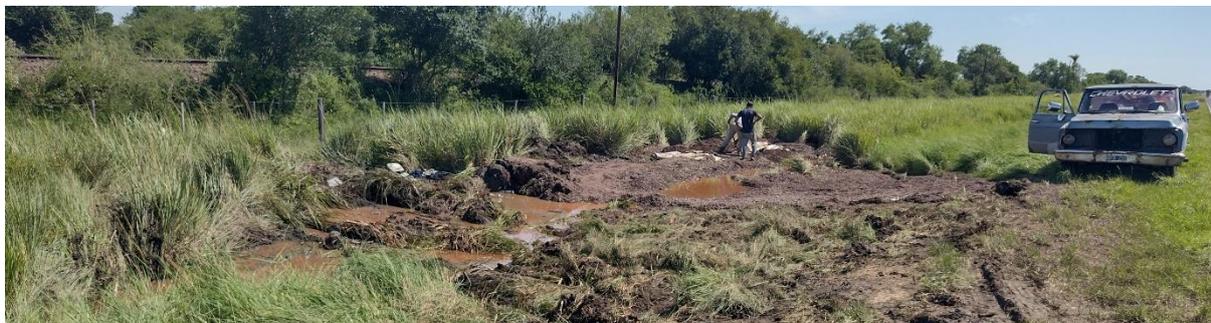
El Vehículo 1 volcó sobre un espacio del terreno que abarcó el contratalud, la cota de cuneta y el talud. En el área se observó la dispersión de parte de la carga transportada, que consistía en piedra, la cual comprendió un espacio de 7,2 m de ancho por 29,6 m de largo.

Figura 15. Lugar del terreno donde se produjo el vuelco del Vehículo 1 y la dispersión de la carga transportada. Fuente: JST, 2024

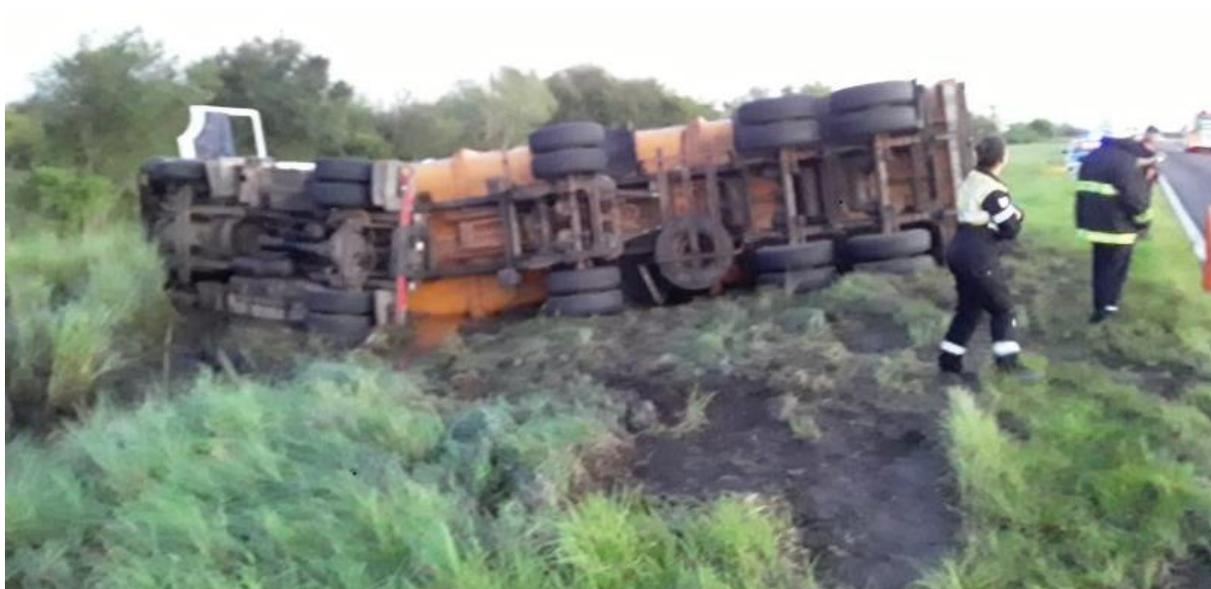
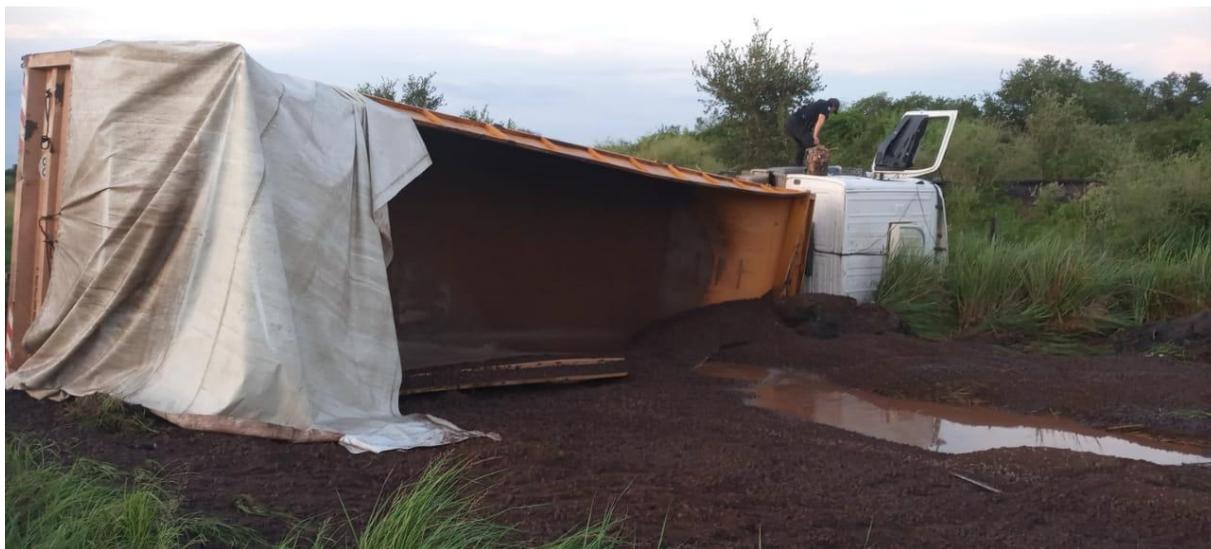
A partir de fotografías obtenidas del suceso, se verificó que el Vehículo 1 alcanzó su posición final recostado sobre el lateral derecho, con una disposición perpendicular al eje de la ruta, donde la unidad tractora quedó apoyada sobre el contratalud y la cota de cuneta y el semirremolque volcó sobre el talud.

Figura 16. Posición final alcanzada por el Vehículo 1, volcado sobre el costado derecho. Fuente: Unidad Caminera de la Dirección General de Seguridad Vial de la provincia de Corrientes, 2024
