# Informe preliminar

Título: 219. IP. Colisión múltiple. Paseo del bajo III. CABA

Lugar: Autopista Paseo del Bajo, kilómetro 4,5

Fecha y hora: 8 de abril de 2024 10:15 (UTC-3)

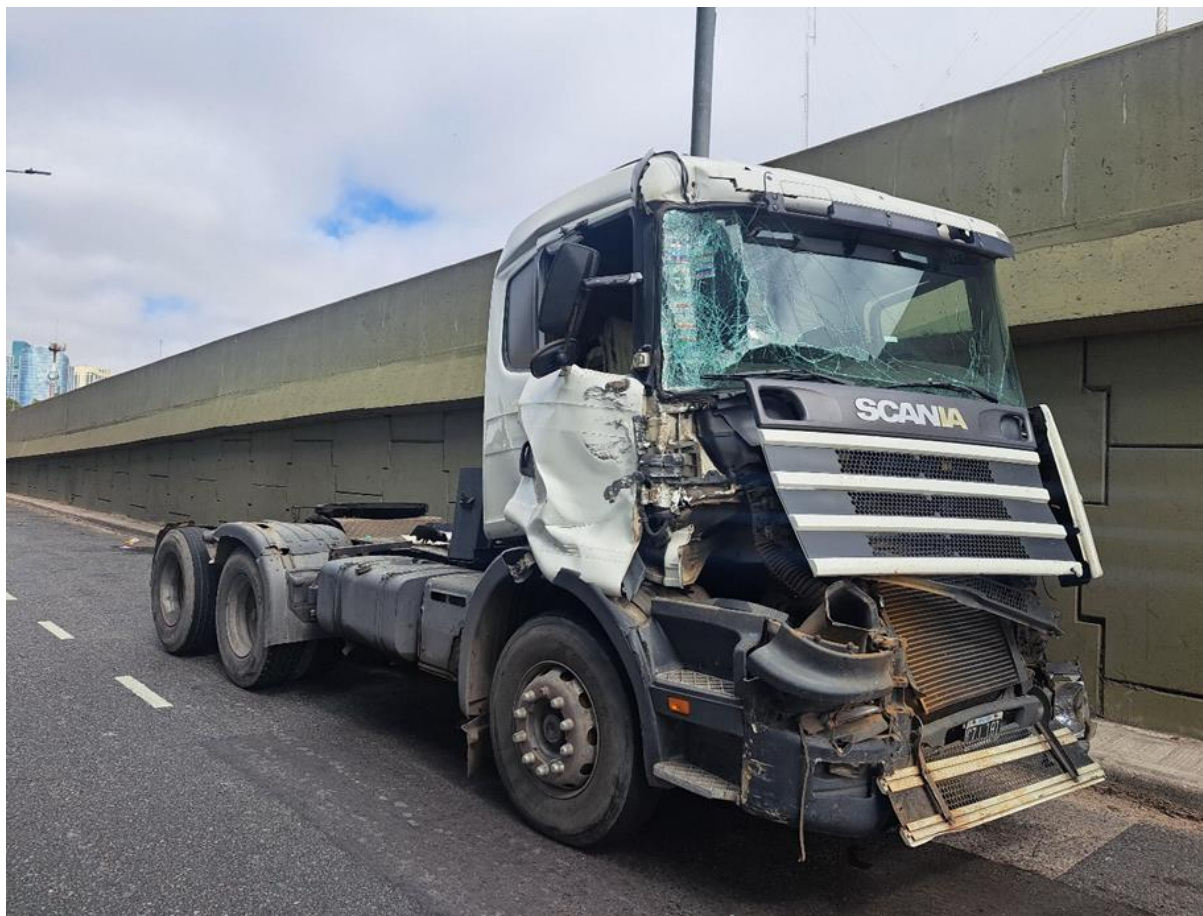
Figura 1. Daños en el Vehículo 2. Fuente: JST, 2024

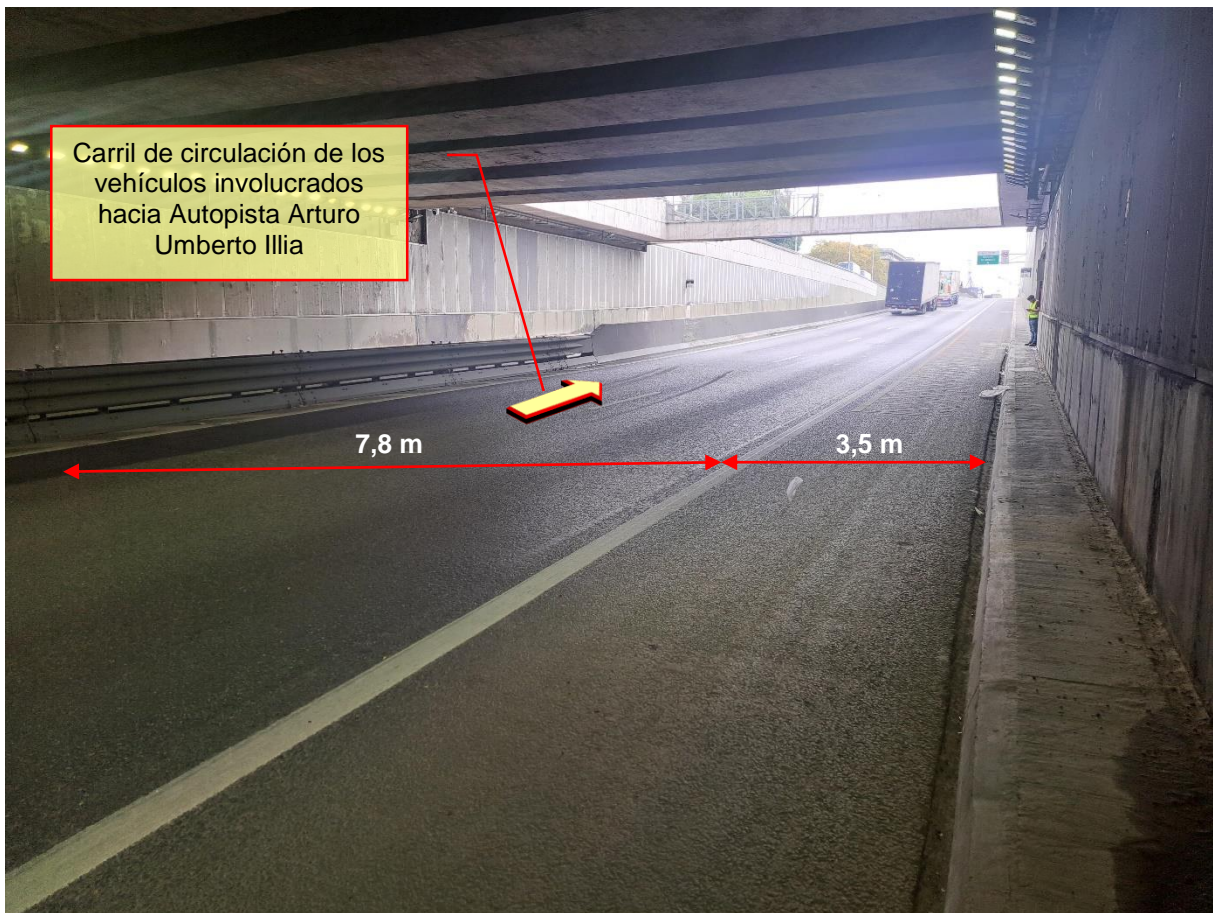
En el sector donde ocurrió el suceso, las calzadas presentan un ancho aproximado de 7,8 m. Junto al borde izquierdo, en sentido hacia Autopista Arturo Umberto Illia, se observó una barrera de contención rígida de hormigón y, a continuación, una barrera semirrígida metálica y luego otra barrera de rígida de hormigón. Junto al carril derecho se observó una banquina asfaltada de 3,5 m y, luego de esta, una pequeña vereda que limita con pared estructural.

Figura 3. Características de la vía en el sentido hacia Autopista Arturo Umberto Illia. Fuente: JST, 2024

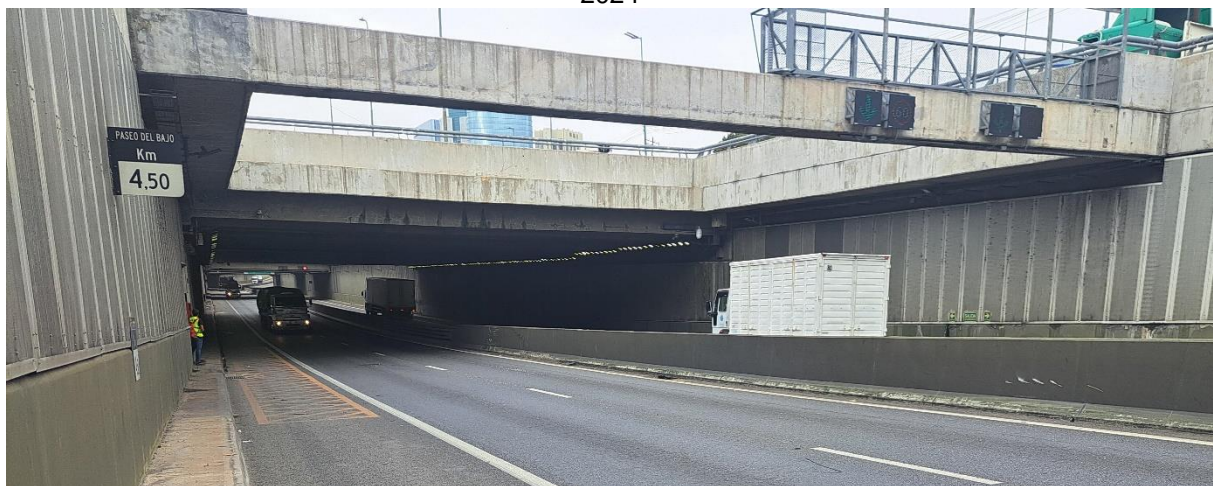
Se relevó señalización horizontal de línea blanca continua en los bordes de la calzada y línea blanca discontinua de división de carriles de circulación. Se observó mojón del kilómetro 4,5 como señalización vertical.

Figura 4. Mojón del kilómetro 4,5. Fuente: JST, 2024

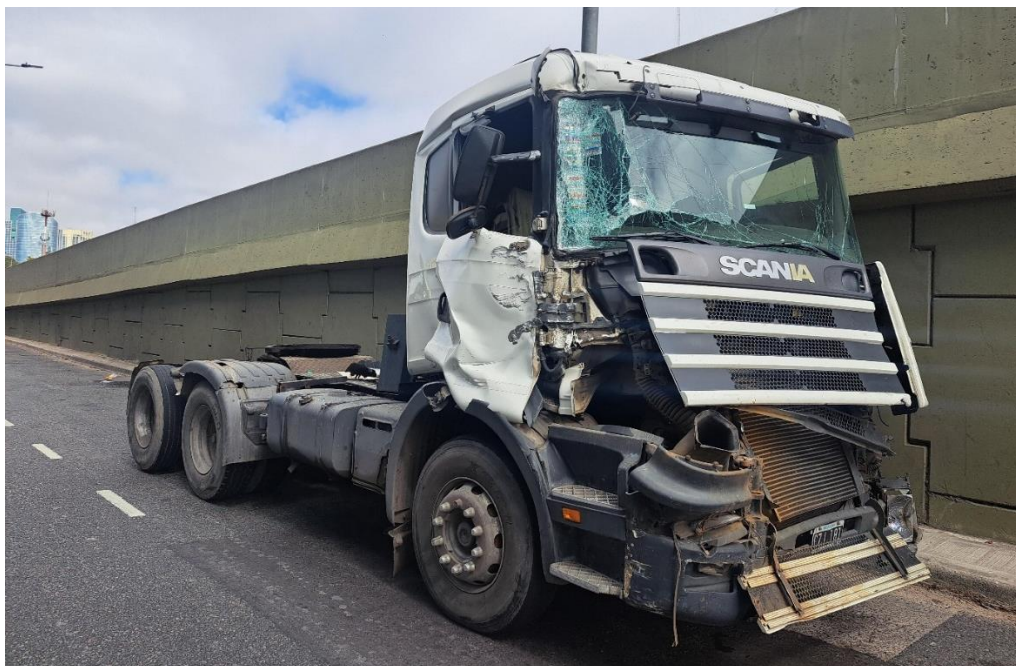
El camión tractor presentó rotura de radiador, desplazamiento hacia el sector posterior de la cabina con deformaciones indirectas sobre partes de carrocería del lateral derecho y astillado de parabrisas. No se relevó el semirremolque, ya que no se encontraba en el lugar del suceso.

Figura 7. Daños en el sector anterior del Vehículo 2 con mayor incidencia en el tercio derecho con proyección sobre el lateral derecho. Fuente: JST, 2024

A la altura del kilómetro 4,5, el Vehículo 2 alcanzó e impactó con el sector anterior tercio derecho de la unidad tractora, al sector posterior del Vehículo 1. Esta primera colisión generó que el Vehículo 3 alcanzara e impactara al Vehículo 2.

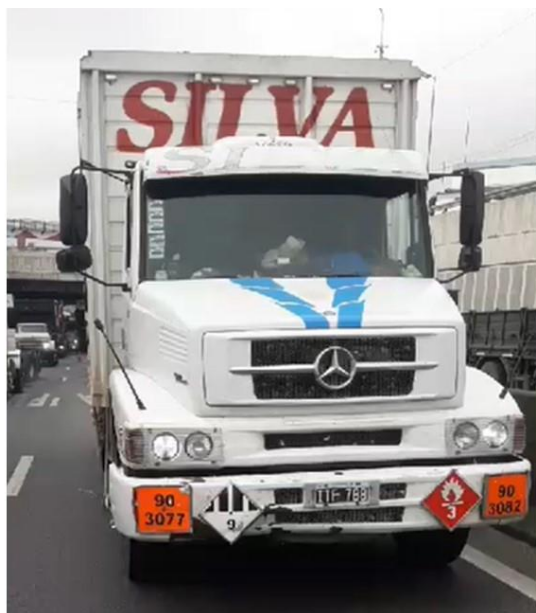
El Vehículo 3 no se encontraba en el lugar al momento del relevamiento. Se analizaron imágenes tomadas instantes posteriores al suceso, donde se observaron daños y desprendimiento de pintura no relacionados con el hecho investigado, ya que fueron registrados en la fotovalidación de la RTO tomada el 26 de diciembre de 2023.

Figura 9. Imagen del Vehículo 3 donde se observaron daños no ocasionados en el suceso. Fuente: Captura de video, 2024

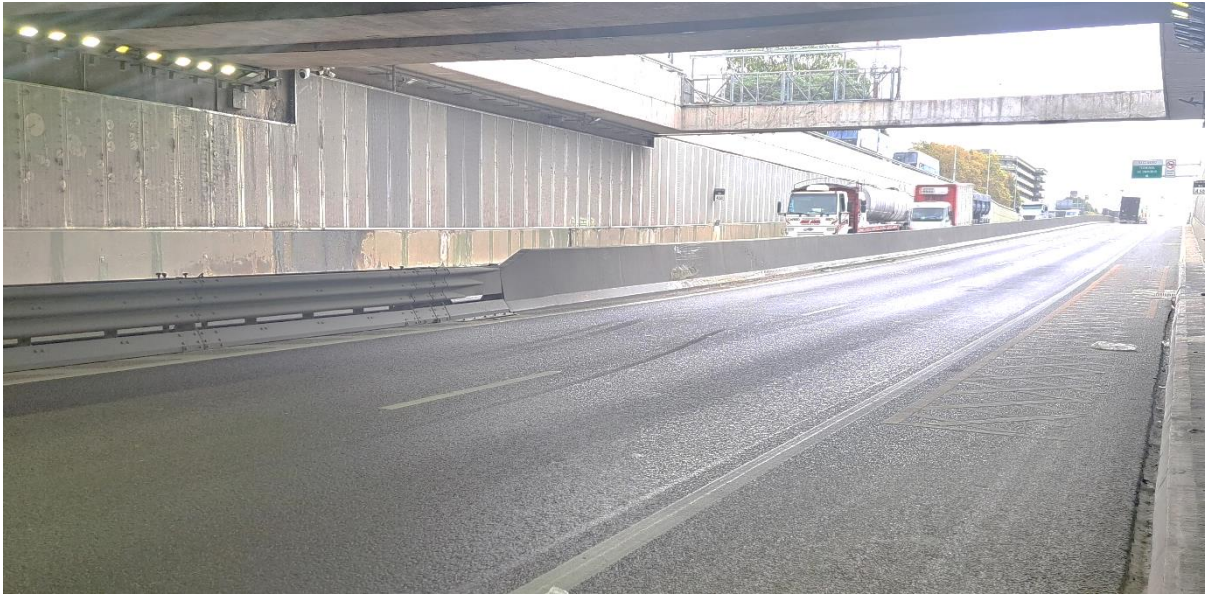
Previo a la colisión con el Vehículo 1, el Vehículo 2 realizó una maniobra de frenado y esquive hacia su izquierda.

Figura 10. Huellas de frenado relevadas en la zona del suceso. Fuente: JST, 2024

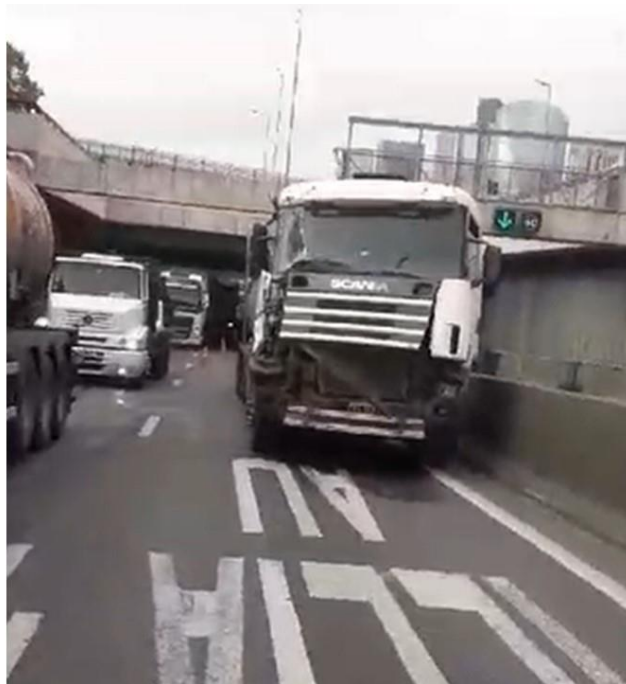
El Vehículo 2 obtuvo su posición final sobre el carril izquierdo. Al momento del relevamiento se observó al Vehículo 3 detenido sobre el carril izquierdo por delante del Vehículo 2, por lo que se estima que se desplazó hasta dicha posición con posterioridad al hecho.

Figura 11. Posición final del Vehículo 2. Fuente: Captura de video, 2024
