Informe básico

Expediente: EX-2024-36374537- -APN-DNISAU#JST

Título: 220. IB. Pasajeros. Despiste y vuelco. Susana. Santa Fe

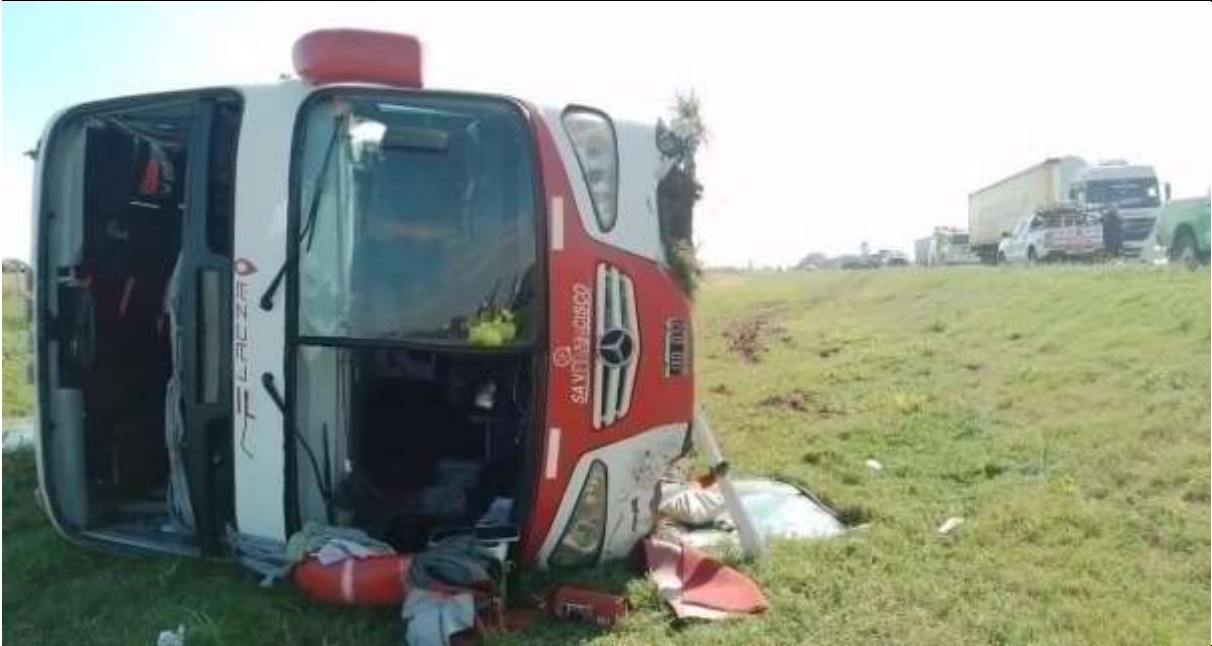
El suceso tuvo lugar el 9 de abril de 2024, aproximadamente a las 10:30, en el kilómetro 204 de la Ruta Nacional 34, cerca de la comuna de Susana, provincia de Santa Fe. Por razones que se investigan, un ómnibus doble piso (Vehículo 1) sufrió la explosión de su neumático delantero derecho, despistó y volcó sobre el talud de la vía. Como consecuencia del accidente, ambos conductores y 34 pasajeros sufrieron heridas, mientras que 9 pasajeros resultaron ilesos.

| Organismos intervinientes | | |
|---|---|---|
| Descripción de daños | Daños por raspado en el lateral derecho. Daños por impactos en la parte baja del paragolpes y faros | |

delanteros. Parabrisas inferior y superior destruidos. Ventanas destruidas. Neumático delantero derecho explotado, sin banda de rodadura.

Figura 1. Vehículo 1 en su posición final. Fuente: [El Litoral](#), 2024
