Informe preliminar

Expediente: EX-2024-36374537- -APN-DNISAU#JST

Título: 220. IP. Pasajeros. Despiste y vuelco. Susana. Santa Fe

Dirección Nacional de Investigación de Sucesos Automotores

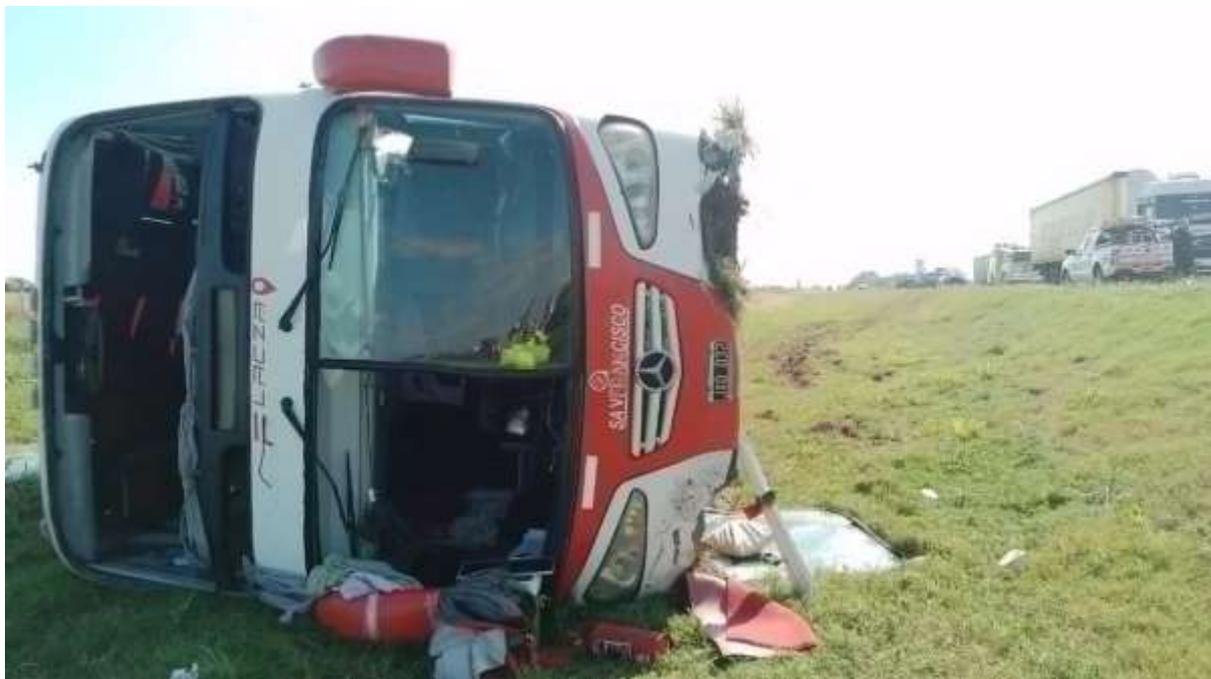
El suceso tuvo lugar el 9 de abril de 2024, aproximadamente a las 10:30, en el kilómetro 205 de la Ruta Nacional 34, cerca de la comuna de Susana, provincia de Santa Fe. Por razones que se investigan, un ómnibus doble piso (Vehículo 1) sufrió la explosión de su neumático delantero derecho, despistó y volcó sobre el talud de la

Figura 1. Vehículo 1 en su posición final. Fuente: [El Litoral](#), 2024

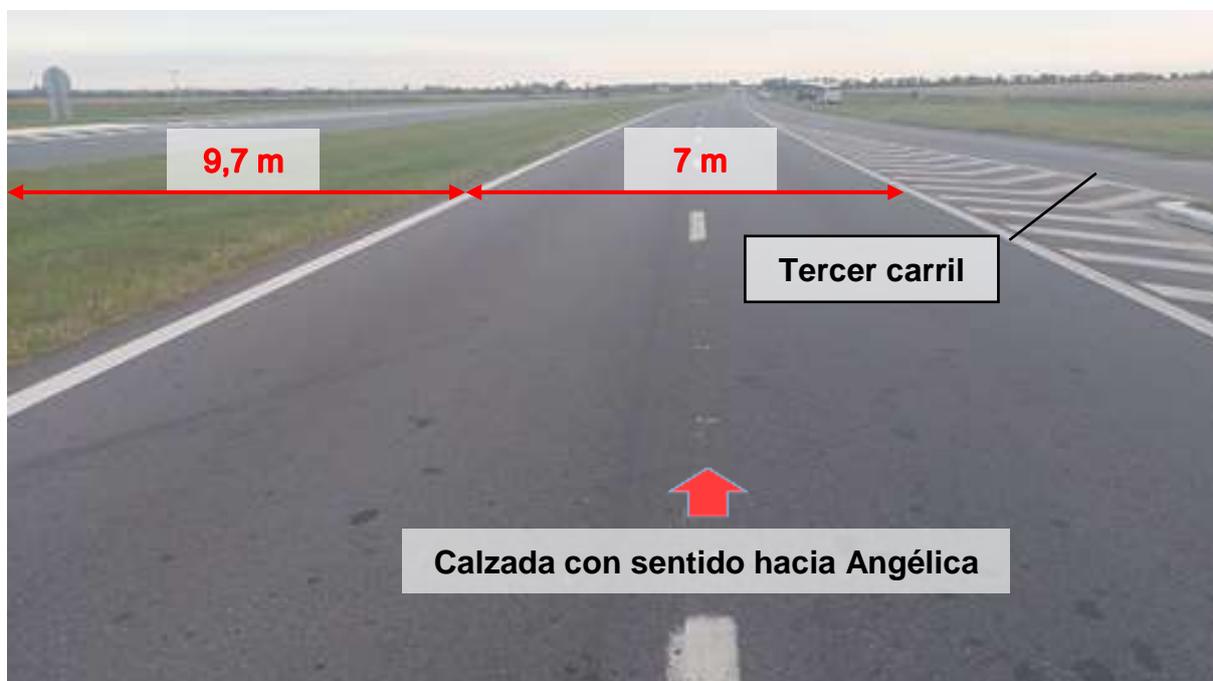
En la zona del suceso, la Ruta Nacional 34 tiene configuración de autovía, con dos calzadas separadas: una calzada ascendente de dos carriles de circulación hacia Rafaela (calzada este) y la calzada descendente, de dos carriles de circulación hacia Angélica (calzada oeste), sobre la cual tuvo lugar el accidente. A su vez, en la calzada donde ocurrió el suceso, la vía tiene un tercer carril para el tránsito que ingresa a la autovía.

Figura 3. Características generales de la vía y del entorno. Fuente: JST, 2024

El tercer carril tiene un ancho útil de 3,7 m, mientras que los otros dos carriles suman un total de 7 m. En la zona de la salida de la vía, la banquina era de asfalto y pasto, con un ancho total de 3,9 m. Ambas calzadas estaban separadas por un cantero central de pasto de 9,7 m de ancho. Se observaron líneas blancas continuas en los bordes de calzada, línea blanca discontinua de separación de carriles para el centro de calzada y líneas canalizadoras blancas seguidas de líneas blancas discontinuas que demarcan el tercer carril.

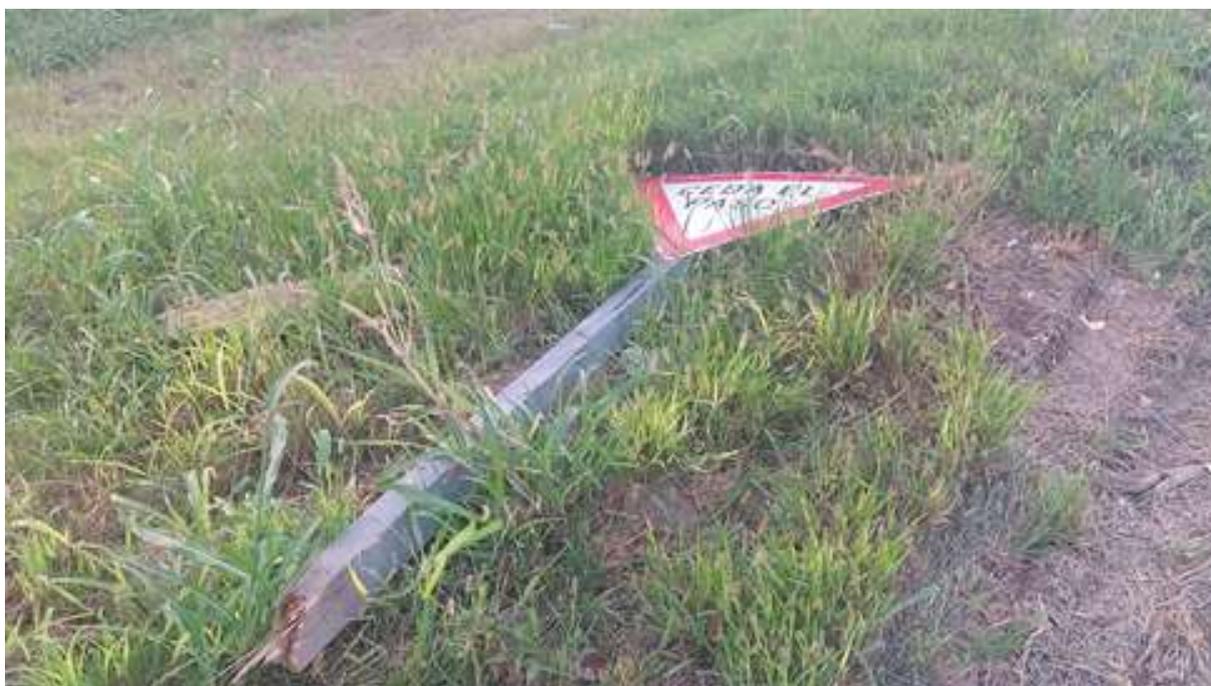
Respecto de la señalización, se observó un cartel con flechas canalizadoras del tránsito unos 430 m antes del sitio de salida de pista del ómnibus, que indica las direcciones permitidas, por la presencia de una rama de salida previo al lugar del suceso. Desde la ubicación del cartel y en sentido contrario al tránsito, existen marcas canalizadoras que se extienden por 80 m. Tras estas líneas, unos 30 m antes, se observan sobre los carriles señales horizontales especiales, de tipo flecha. Se destaca que en la banquina exterior de la calzada se localizó una señal de Ceda el paso, con signos de haber sido arrancada de su lugar, pero no pudo localizarse su posición original.

Figura 4. Señal dañada ubicada en la banquina. Fuente: JST, 2024

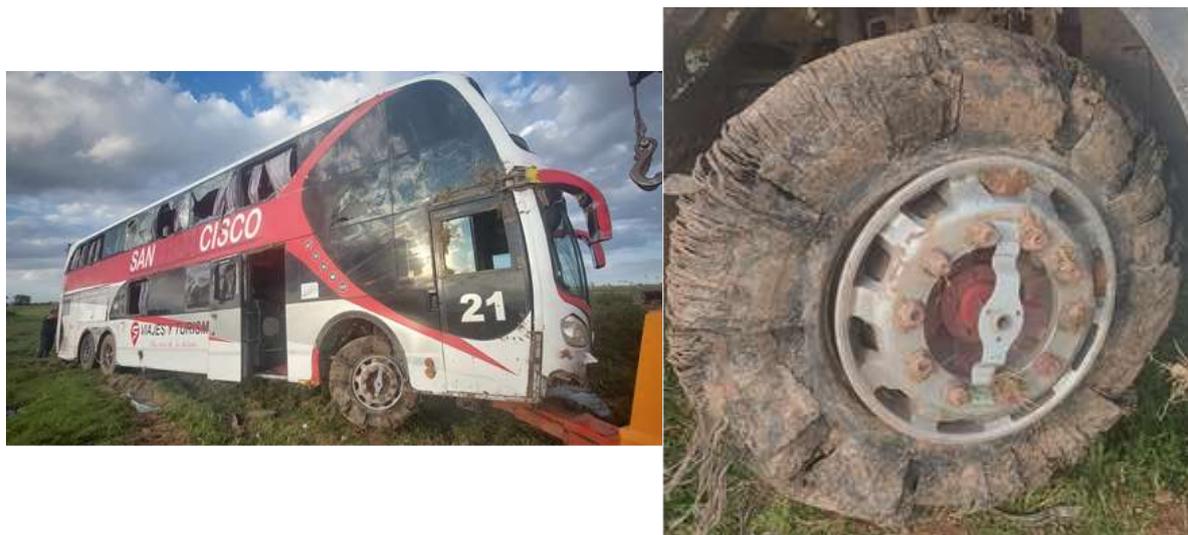
La unidad sufrió daños por raspado en el lateral derecho, compatibles con el roce contra el suelo luego de haber volcado. Se observaron impactos en la parte baja del paragolpes y faros delanteros, los cuales tenían restos de tierra y pasto, compatibles con impactos contra el suelo antes del vuelco. Los parabrisas inferior y superior estaban destruidos, al igual que varias ventanas del lateral derecho del ómnibus. Asimismo, pudo constatarse que el neumático delantero derecho se encontraba sin banda de rodadura, con daños en toda su estructura (Figura 6). Se realizó la constatación de estado y condiciones de todos los neumáticos de la unidad.

Figura 6: Imágenes representativas de los daños constatados. Fuente: JST, 2024

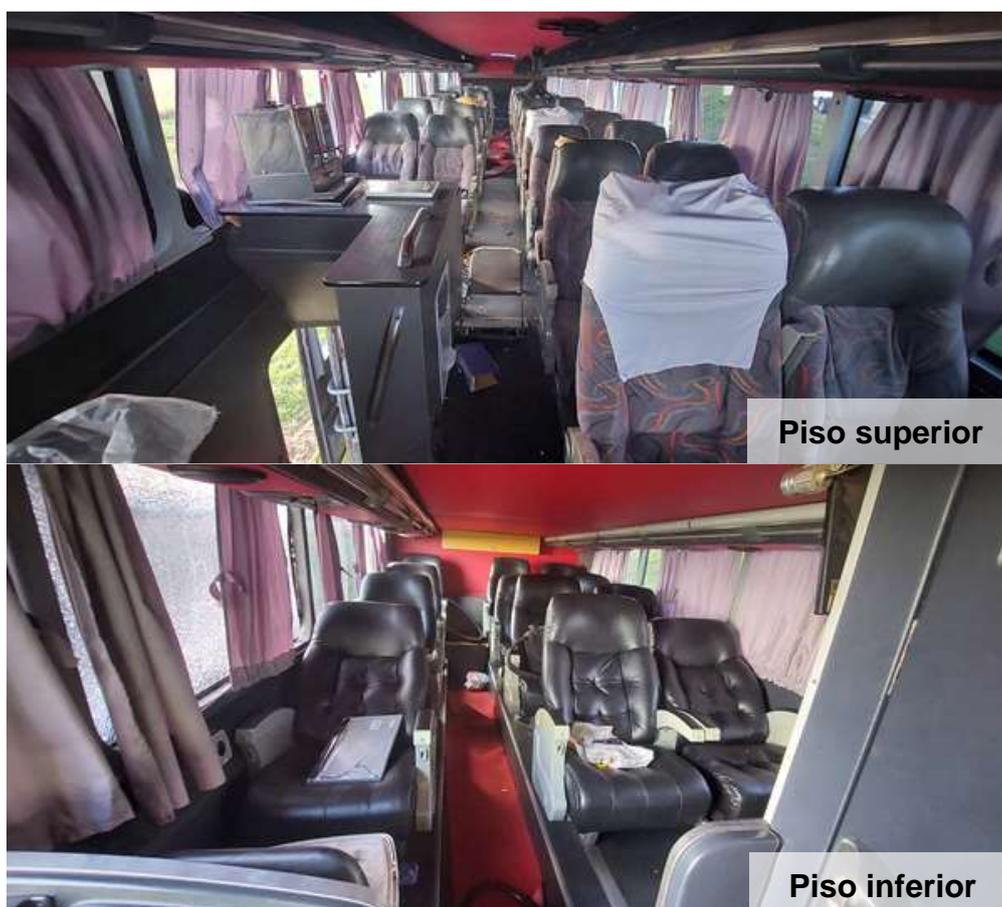
Asimismo, se realizó una inspección del interior de la unidad, constatándose estado y disponibilidad de cinturones de seguridad, matafuegos, martillos de emergencias, claraboyas expulsables del techo y cartelería exhibida (Figura 7).

Figura 7: Imágenes representativas del interior de la unidad. Fuente: JST, 2024

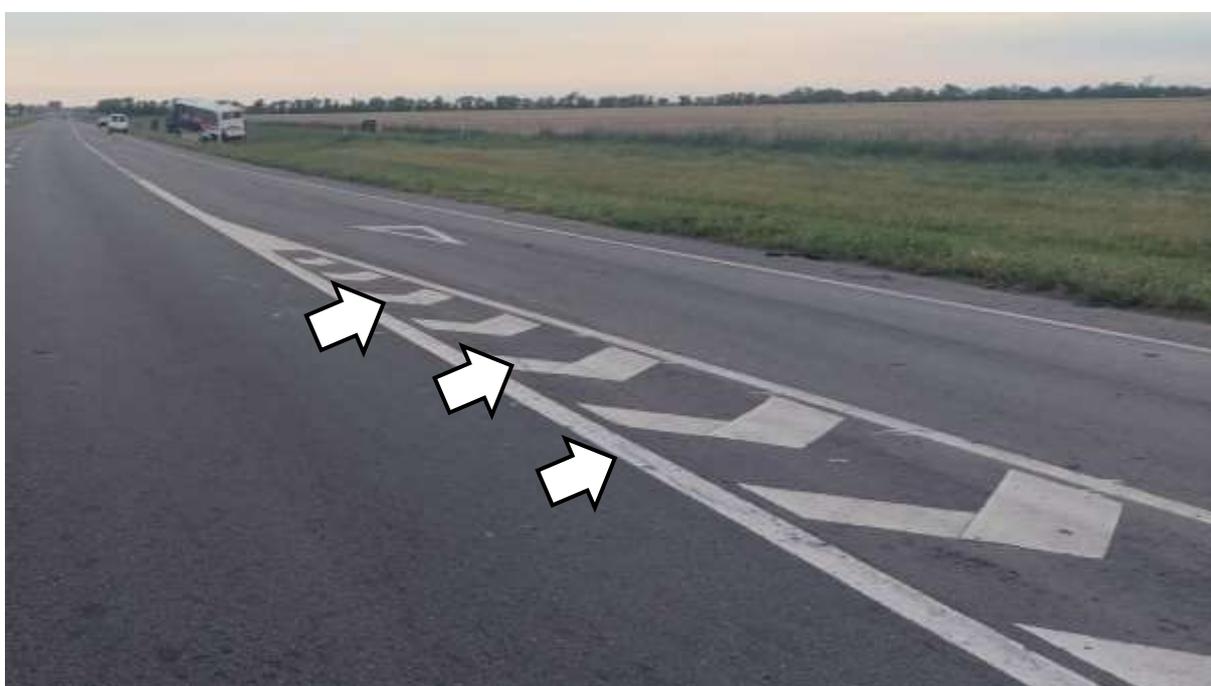
Los primeros vestigios que se localizaron sobre la vía se situaron a la altura del kilómetro 205,4, constituidos por restos de caucho y marcas de efracción apenas visibles. Estos indicios son compatibles con los que se producirían luego de la explosión de un neumático y posterior contacto de una llanta metálica con la vía. Estas marcas y restos, junto con marcas de arrastre de caucho, se extendieron por unos 130 m, hasta el inicio de la banquina de pasto.

Figura 8. Marcas de efracción sobre la calzada. Fuente: JST, 2024

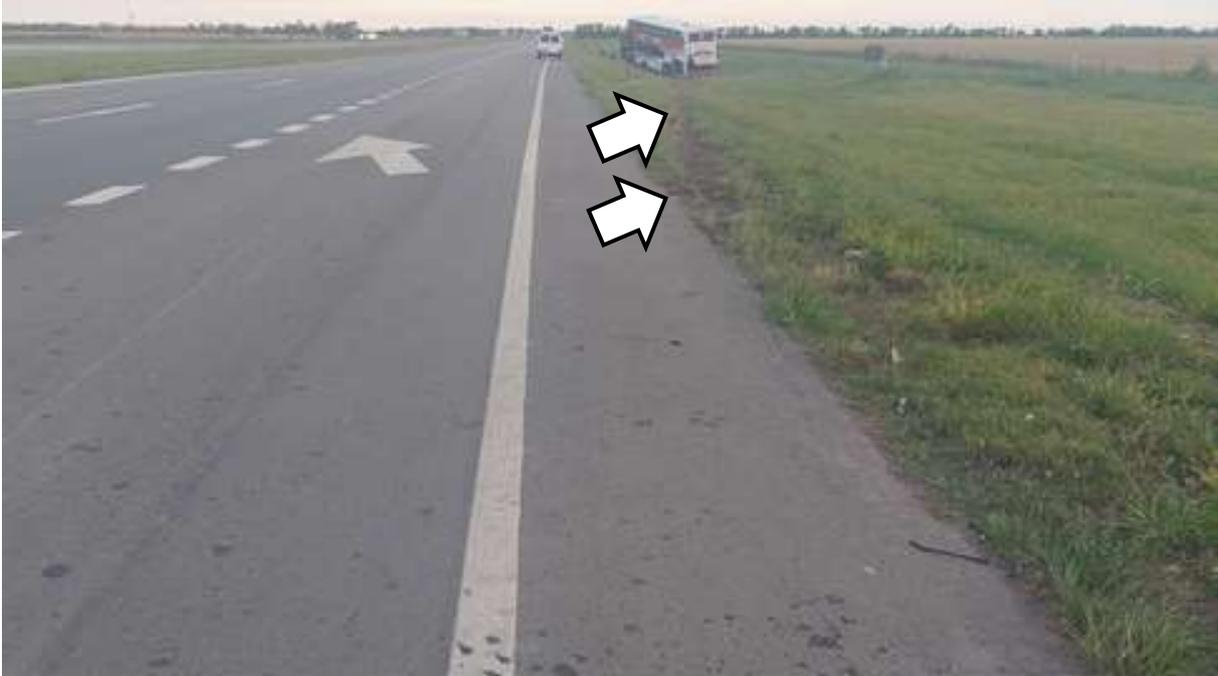
Posteriormente, se observaron marcas duales de neumático sobre la superficie de pasto y tierra de la banquina, los cuales se extendieron por unos 70 m, convirtiéndose paulatinamente en marcas de arrastre que se fueron ensanchando. Esto último es compatible con la pérdida de contacto con el suelo de los neumáticos izquierdos, y el contacto con mayor superficie de los neumáticos derechos, propio de un vuelco.

Figura 9: Marcas de neumático en la banquina de pasto. Fuente: JST, 2024

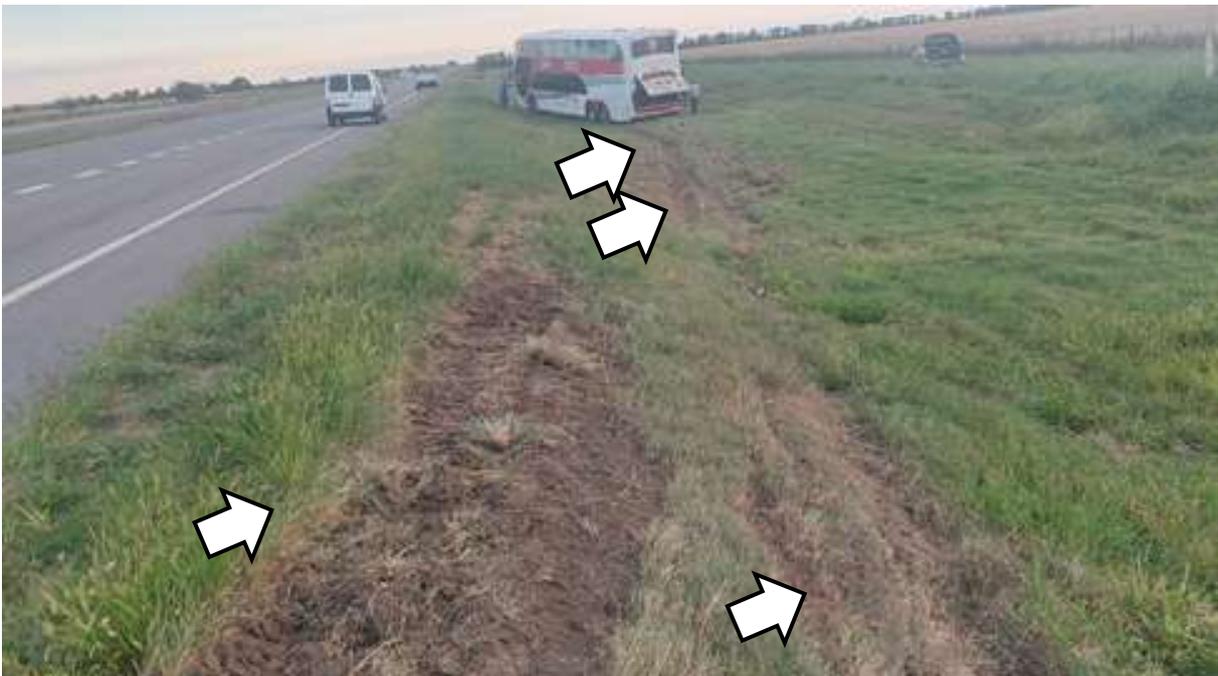
Finalmente, se observaron marcas de arrastre de gran tamaño sobre el pasto, las cuales son compatibles tanto con el arrastre posvuelco como de una posible maniobra de rescate por parte de una grúa.

Figura 10. Marcas de arrastre y marcas duales sobre la banquina. Fuente: JST, 2024
