Informe básico

Expediente: EX-2024-40285516- -APN-DNISAU#JST

Título: 223. Cargas. Colisión múltiple. La Plata. Buenos Aires

Dirección Nacional de Investigación de Sucesos Automotores

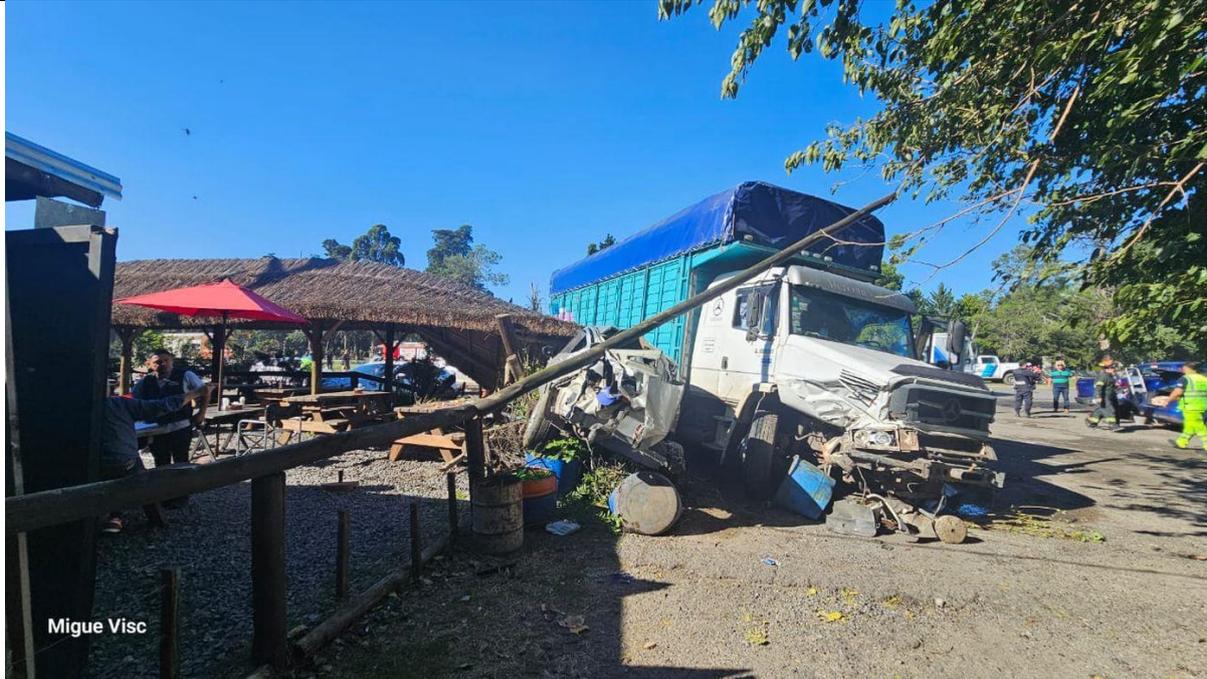
Figura 1. Posición final del Vehículo 2 y Vehículo 3. Fuente: [0221](#), 2024
