Informe preliminar

Título: 223. IP. Cargas. Colisión múltiple. La Plata. Buenos Aires

Fecha y hora: 18 de abril de 2024 15:30 (UTC-3)

Vehículos: 1 camión rígido y 4 automóviles particulares

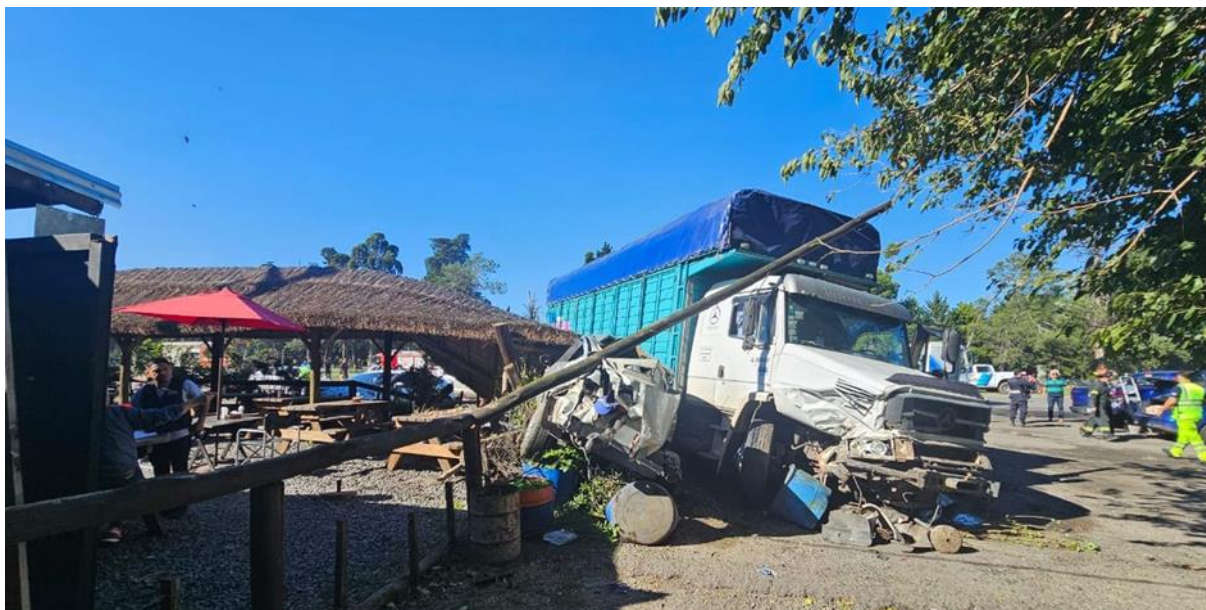
Figura 1. Posición final del Vehículo 2 y Vehículo 3. Fuente: [0221](#), 2024

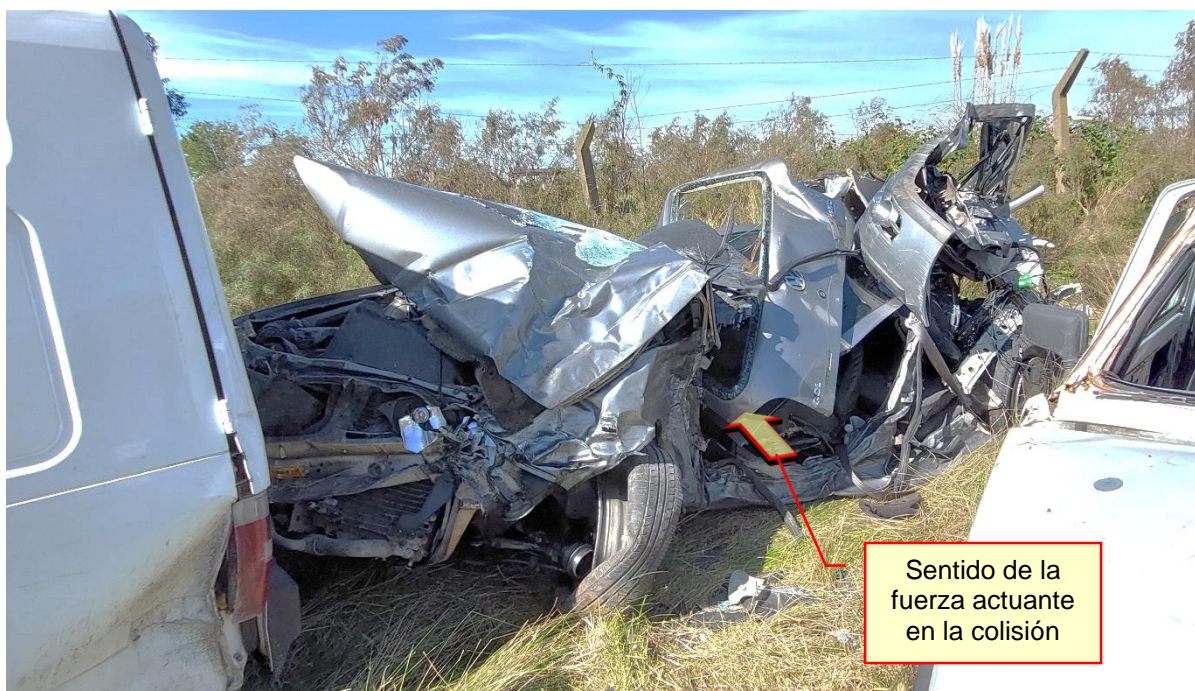
El vehículo presentó daños directos e indirectos, mayormente en el lateral izquierdo, partes del sector anterior, posterior y techo por la colisión con el Vehículo 2. Respecto de los daños en el sector anterior, se registraron en una parte de la planta impulsora, capó, paragolpes y faros. En el lateral izquierdo resultaron con daños guardabarros y ambas puertas, y en el sector posterior en faros y portón trasero. El chasis autoportante resultó afectado también en los sectores lateral izquierdo, anterior, posterior y techo.

Figura 6. Vista de las deformaciones del sector anterior y del lateral izquierdo del Vehículo 1. Fuente: JST, 2024

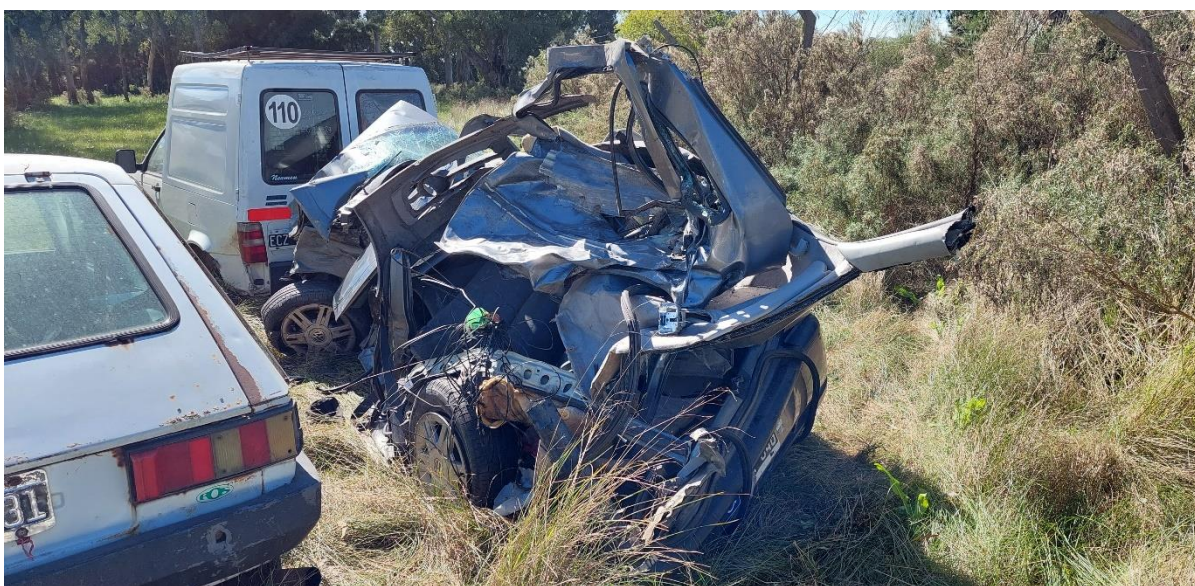
Figura 7. Vista de las deformaciones del sector posterior y del lateral izquierdo del Vehículo 1. Fuente: JST, 2024

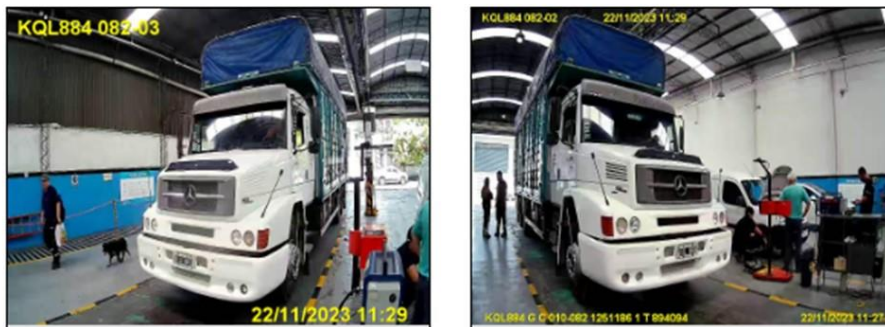
Código	Gravedad	Descripción	Observaciones
010401	L	Sistema de Dirección > Barras, Brazos y Amortiguadores de Dirección > Extremos de dirección - Rótulas con juego	
070802	L	Sistema Eléctrico > Sistema de Iluminación y Señalización exterior - Luces de Patente) > No funciona

Figura 8. Fotovalidación del camión dominio KQL884. Fuente: RTO, CENT, 2024

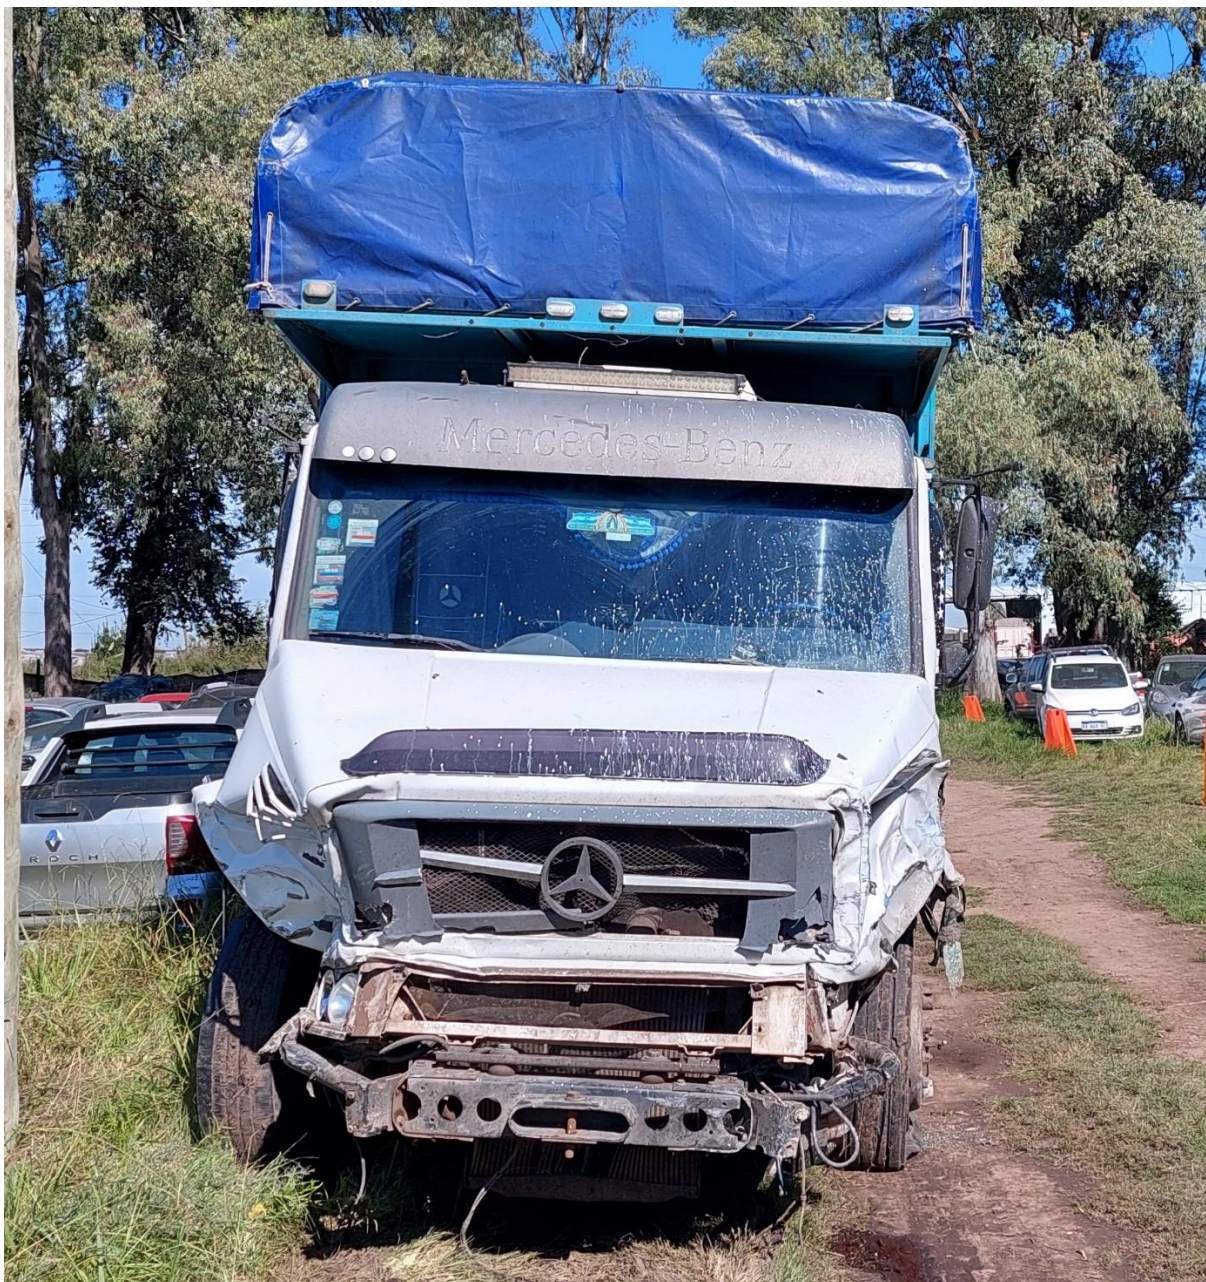
El Vehículo 2 presentó daños en su sector anterior, lateral derecho y lateral izquierdo del sector carrozado.

Figura 9. Daños por impactos directos en los tercios izquierdo y derecho del sector anterior del Vehículo 2. Fuente: JST, 2024

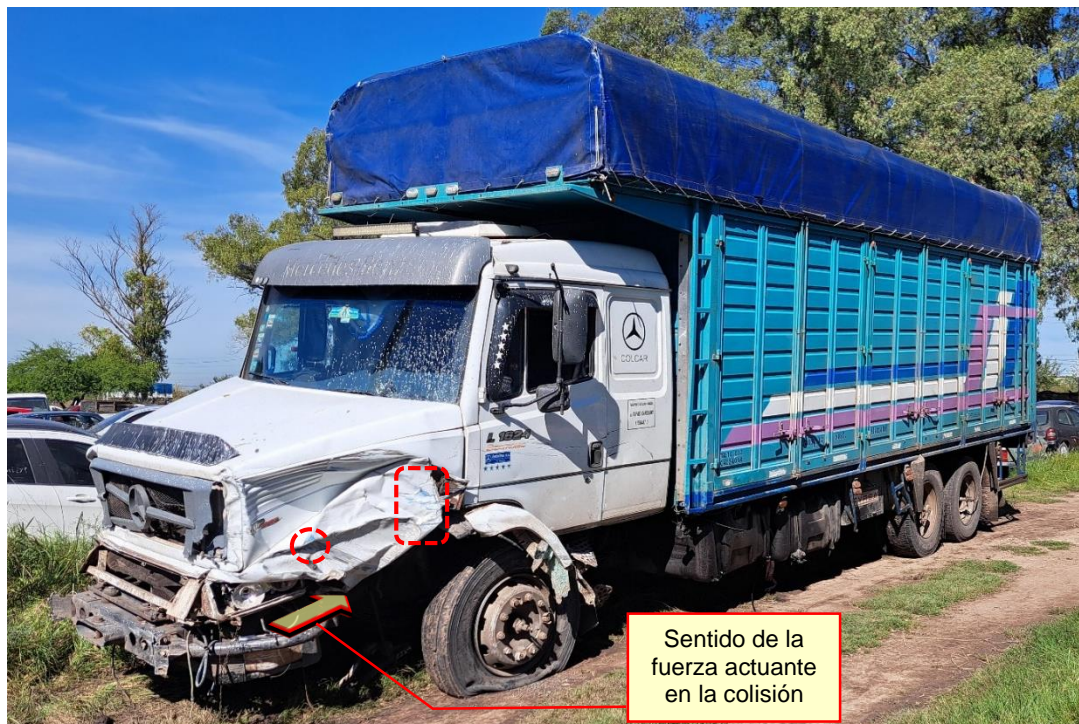
El tercio izquierdo del sector anterior y el lateral izquierdo fueron deformados en la colisión con el Vehículo 1 y el choque con el Vehículo 4. Las partes dañadas en el sector anterior fueron faros, paragolpes, parrilla y capó, mientras que en el lateral izquierdo se registraron daños en el guardabarros, rueda delantera y su sistema de suspensión y estribo. Asimismo, se observó transferencia de pintura azul correspondiente al Vehículo 4.

Figura 10. Daños en el lateral izquierdo indicándose la transferencia de pintura azul. Fuente: JST, 2024

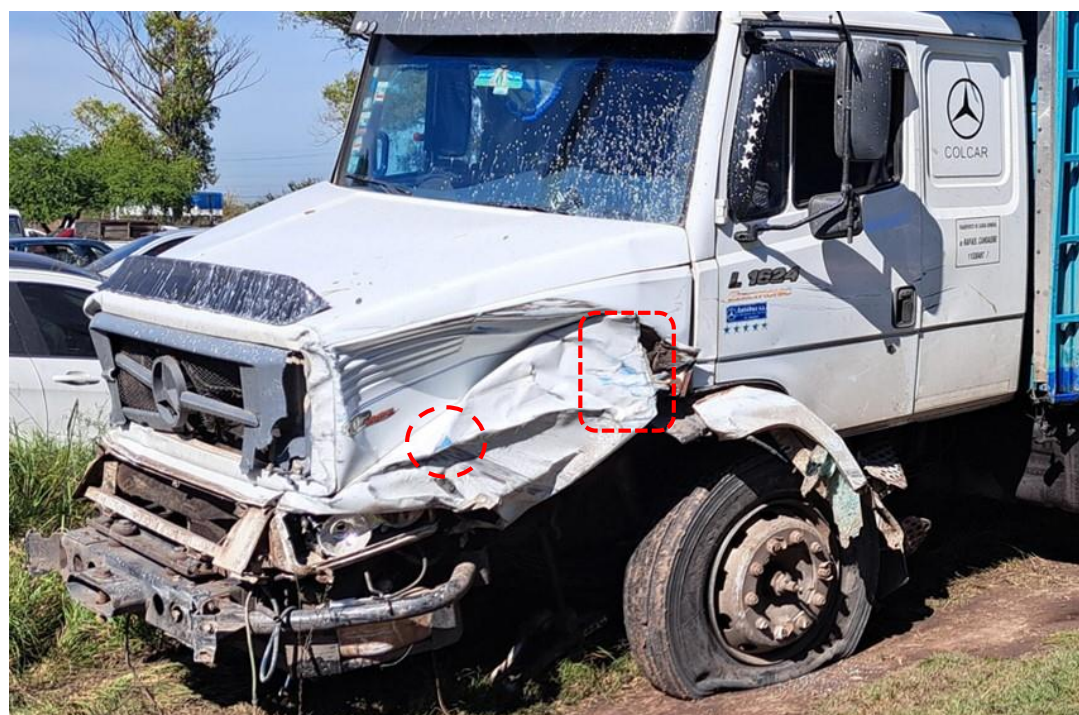
Figura 11. Detalle de la transferencia de pintura azul del Vehículo 4. Fuente: JST, 2024

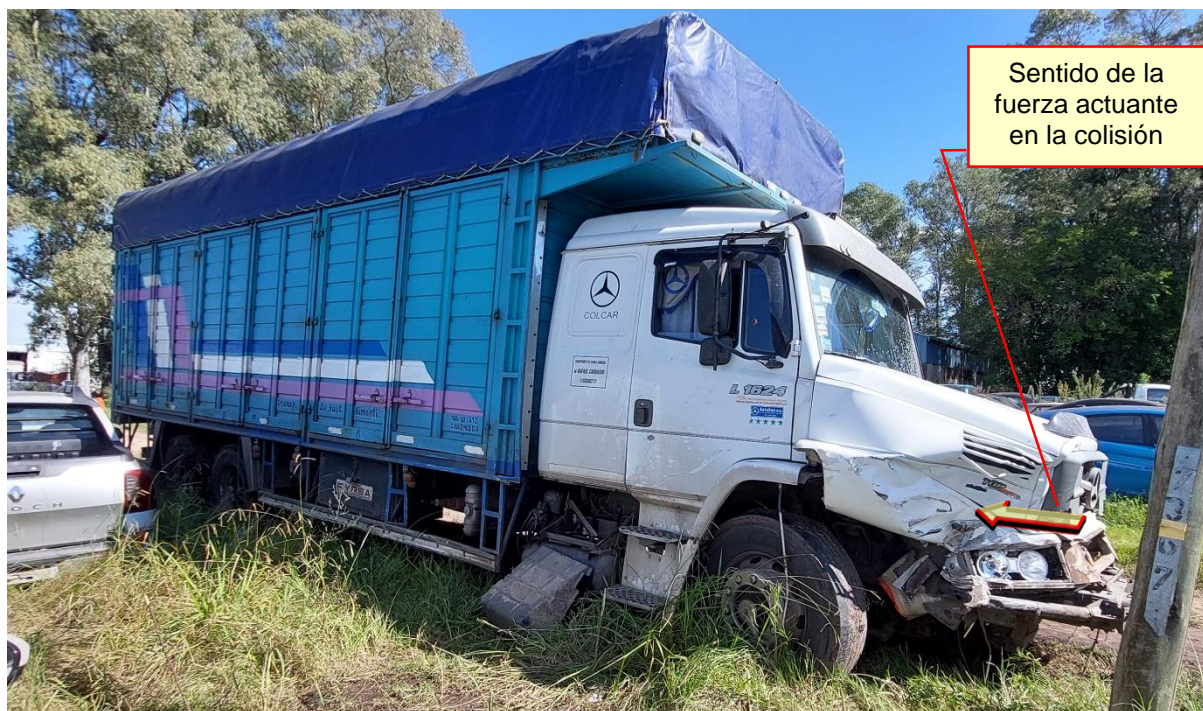
El tercio derecho del sector anterior y el lateral derecho se deformaron en los choques con el Vehículo 3 y el Vehículo 5. Las partes dañadas en el sector anterior fueron

faros, paragolpes, parrilla y capó, mientras que en el lateral derecho resultó con daños el guardabarros, rueda delantera y su sistema de suspensión.

Figura 12. Daños en el lateral derecho del Vehículo 2. Fuente: JST, 2024

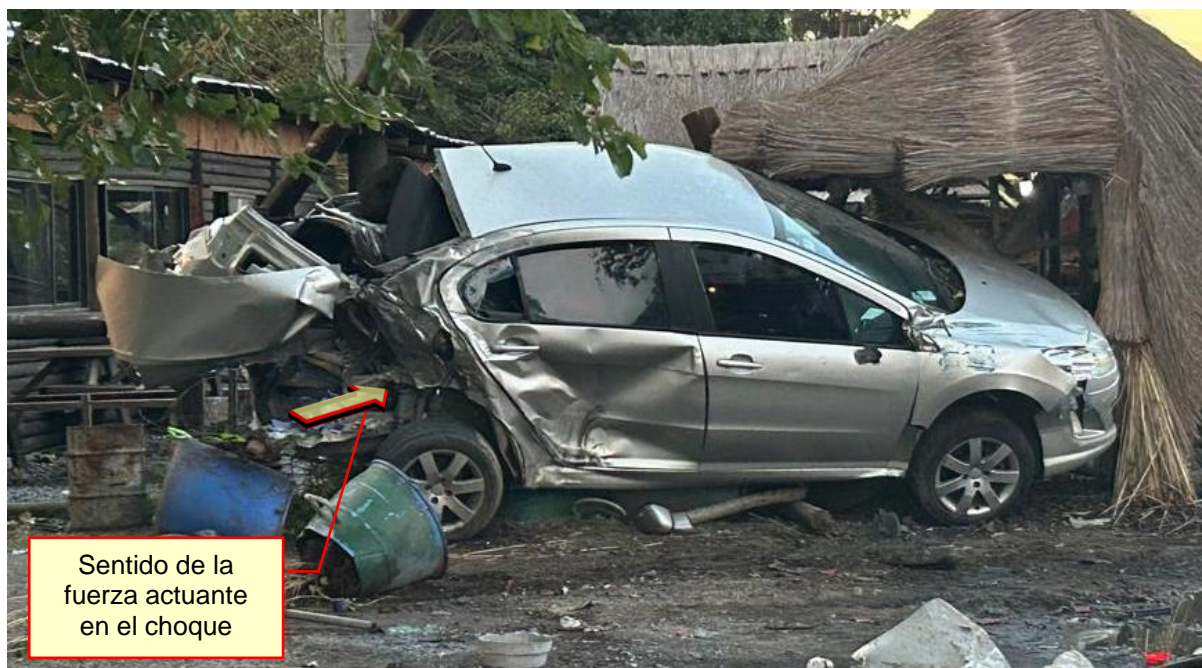
El vehículo presentó daños en el tercio posterior del lateral derecho y tercio derecho del sector posterior, donde se observó abolladura de puerta, guardabarros y baúl,

desprendimiento de paragolpes y luneta y rotura de sistema de suspensión. Debido a la ubicación del vehículo en su posición final, no se pudo observar el lateral derecho.

Figura 13. Daños que adquirió el Vehículo 3 en el choque del Vehículo 2. Fuente: JST, 2024

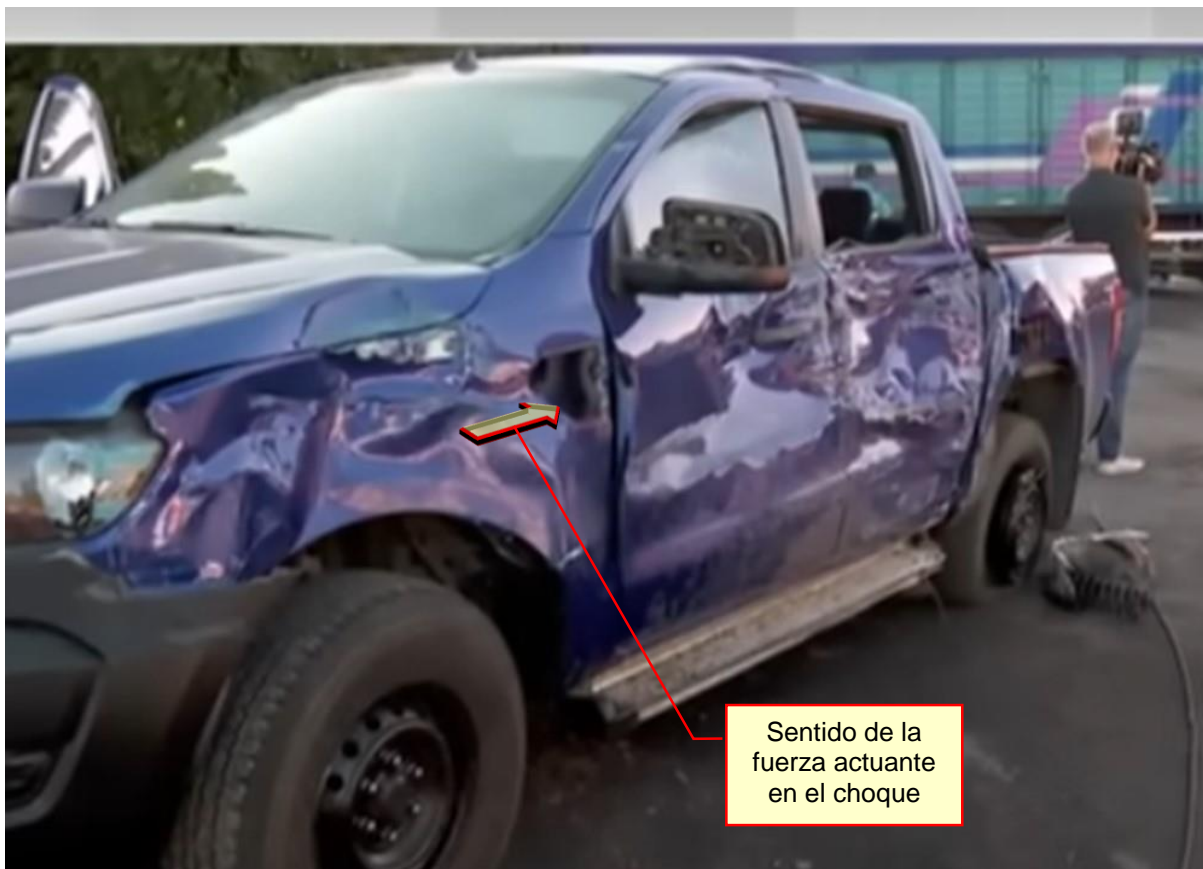
El Vehículo 4 presentó daños en el lateral izquierdo de la carrocería y en la rueda trasera producto del choque con el Vehículo 2.

Figura 14. Daños que adquirió le Vehículo 4 en el choque del Vehículo 2. Fuente: Captura de imagen de video de [YouTube](#), 2024

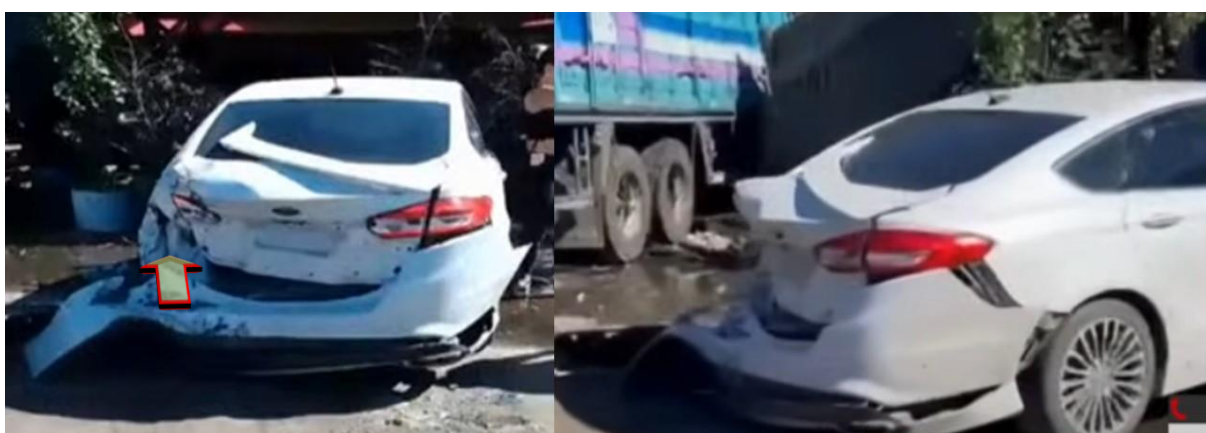
El Vehículo 5 presentó daños por impacto directo en el tercio izquierdo del sector posterior, donde se observaron dañados el baúl, paragolpes y fardo. El guardabarros trasero izquierdo resultó abollado y se comprimió con un sentido desde el sector posterior al sector frontal.

Figura 15. Daños que adquirió el Vehículo 5 en el choque del Vehículo 2. La flecha indica el sentido de la fuerza actuante en la deformación. Fuente: Captura de imagen de video de [YouTube](https://www.youtube.com), 2024

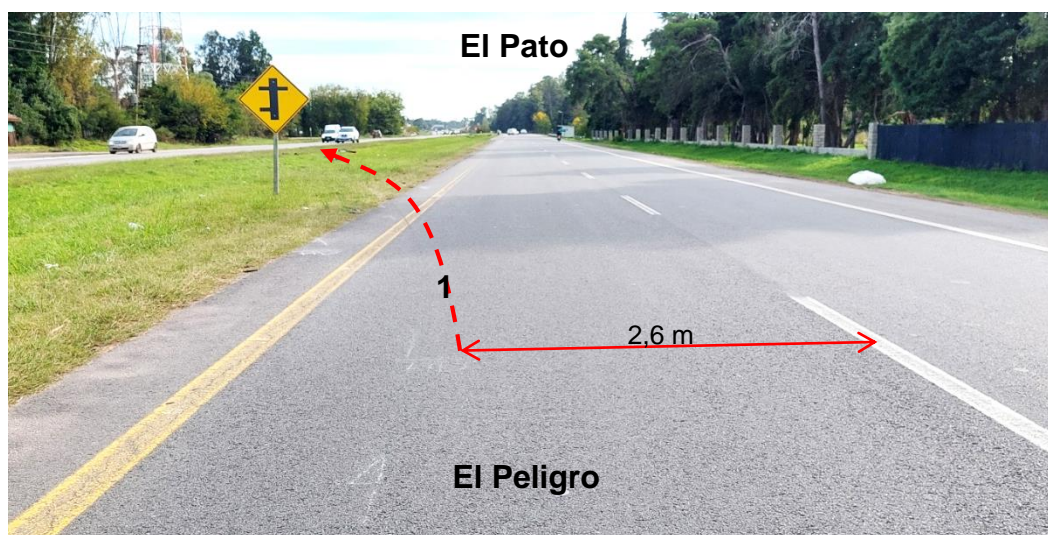
Figura 16. Inicio de la primera huella de derrape (1) que generó el Vehículo 1. Fuente: JST, 2024

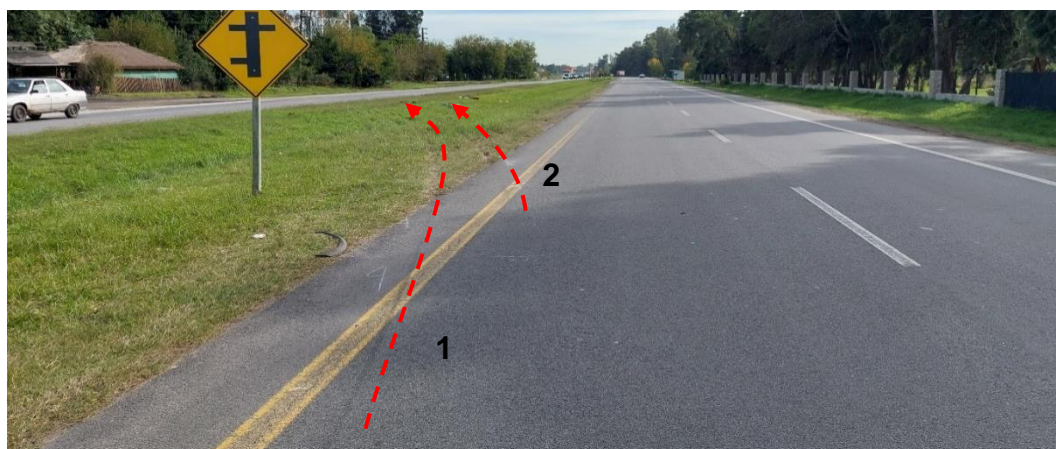
Figura 17. Ingreso al cantero central de huella de derrape (1) e inicio de la segunda huella de derrape (2). Fuente: JST, 2024

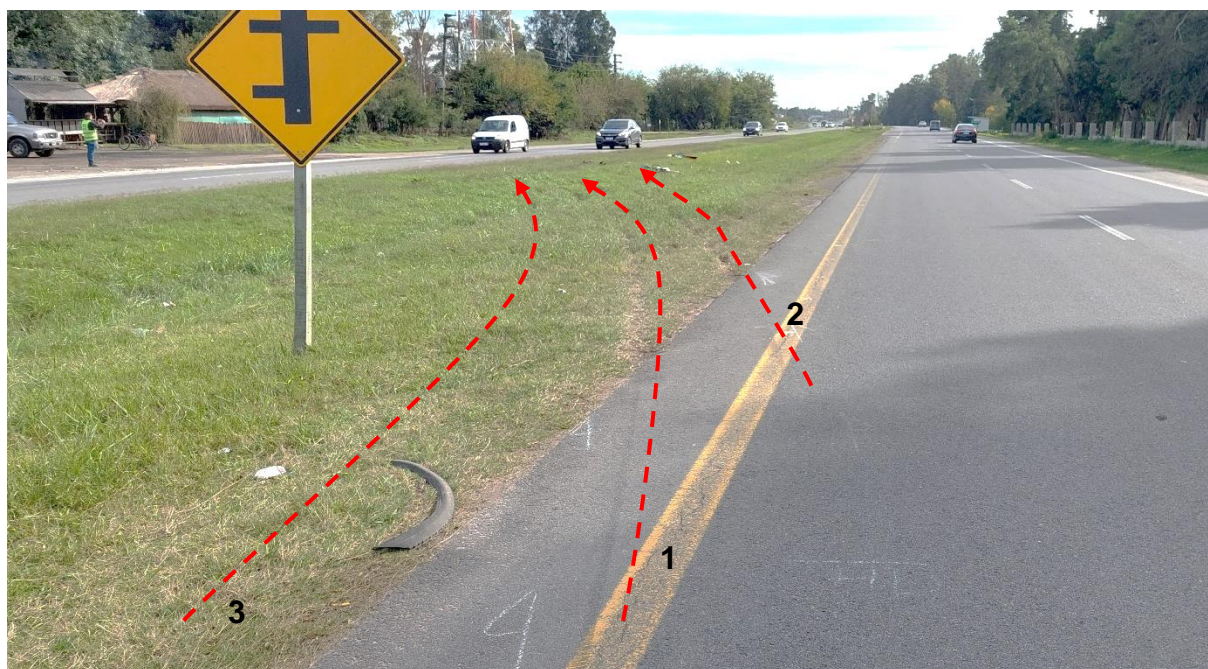
Figura 18. Huella de derrape (1) sobre el cantero central, ingreso de huella de derrape (2) al cantero central e inicio de tercera huella de derrape (3). Fuente: JST, 2024

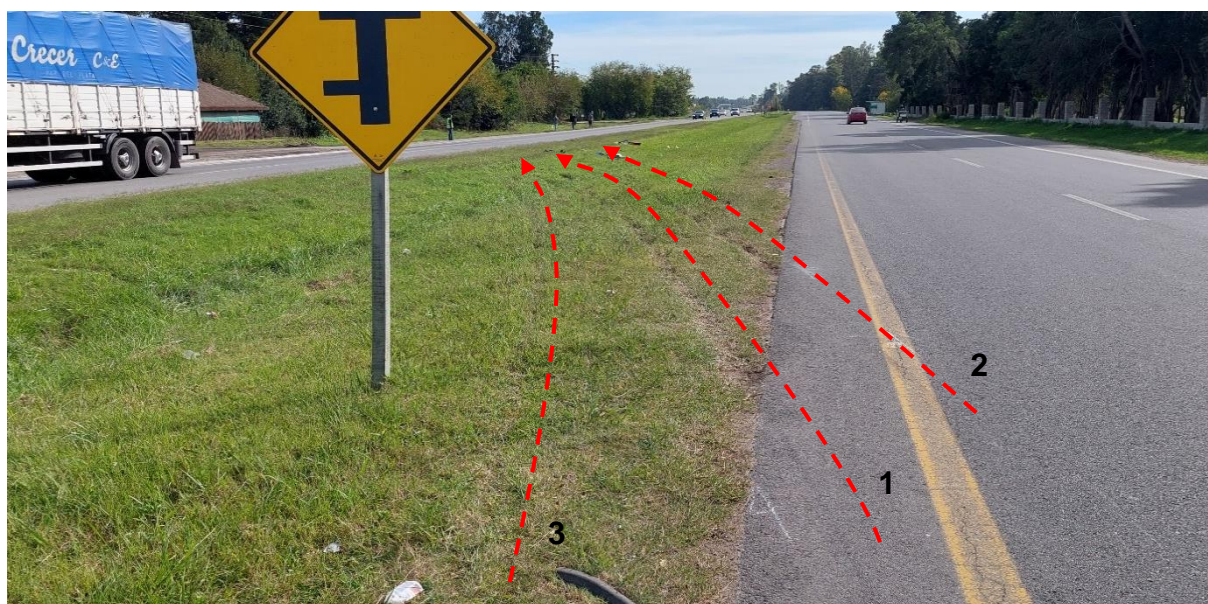
Figura 19. Huella de derrape (1), huella de derrape (2) y huella de derrape (3) sobre el cantero central. Fuente: JST, 2024

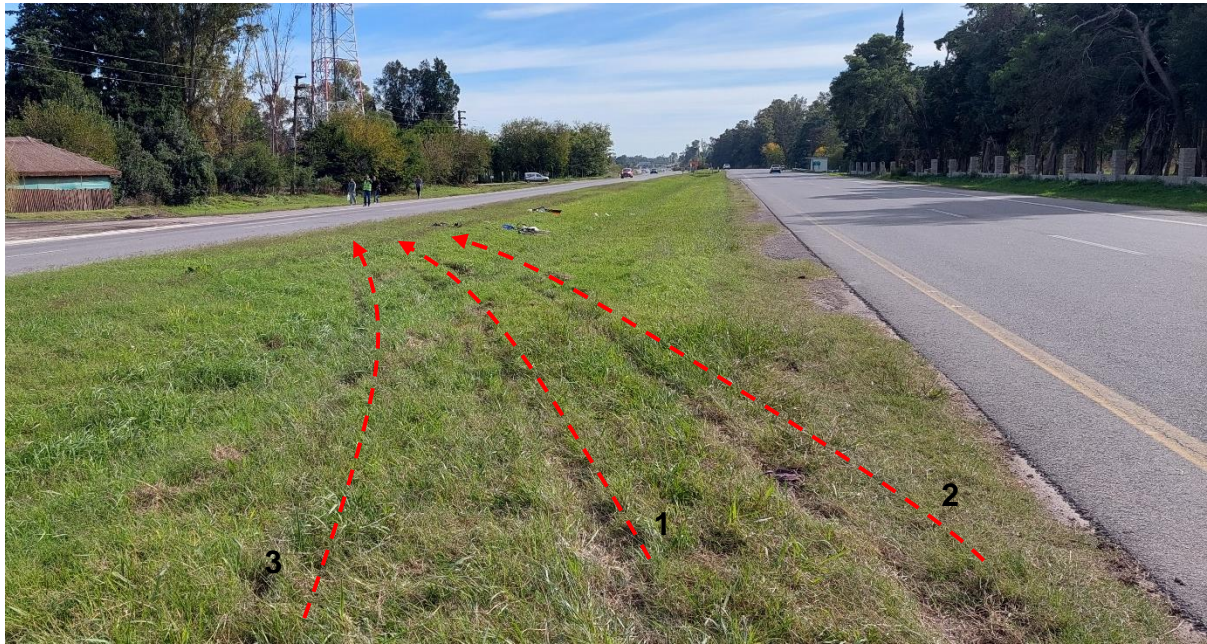
Figura 20. Huellas de derrape previo al cambio de pendiente. Fuente: JST, 2024

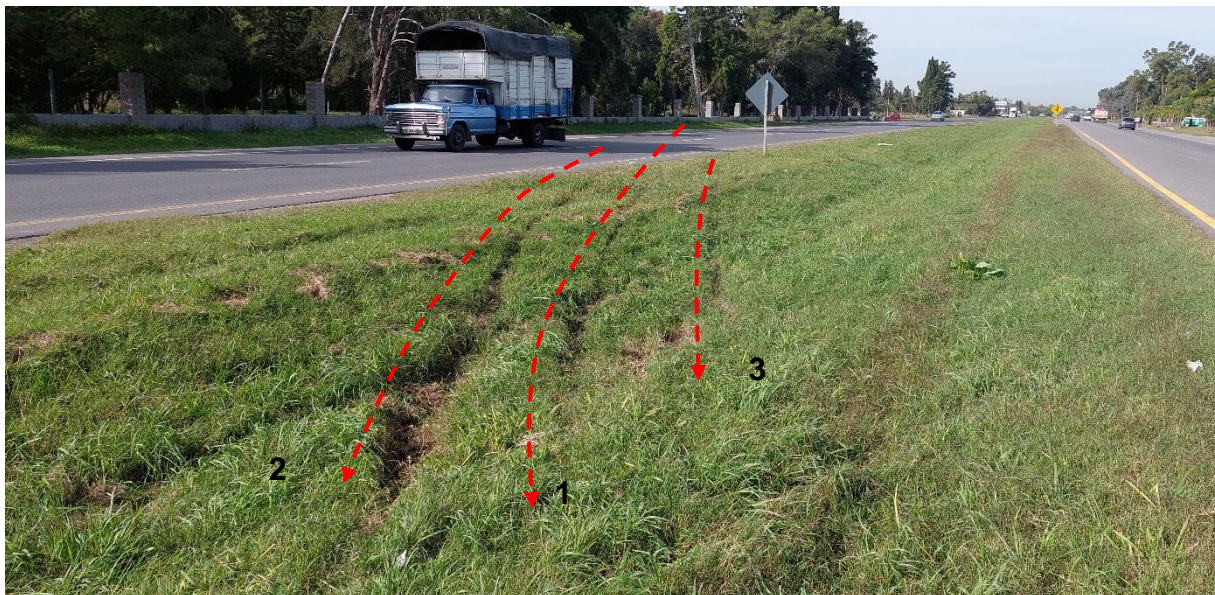
Figura 21. Finalización de las huellas de derrape en el cambio de pendiente. Fuente: JST, 2024

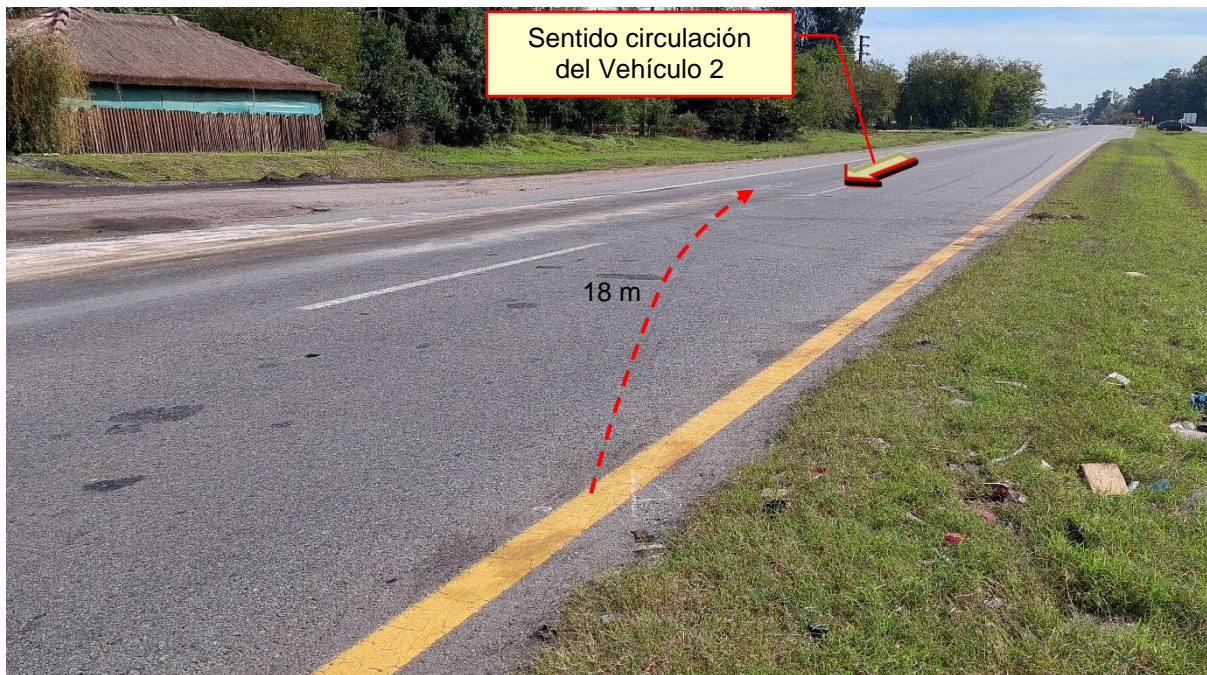
Figura 22. Huella de derrape horaria del Vehículo 1 sobre la mano con sentido hacia El Peligro.

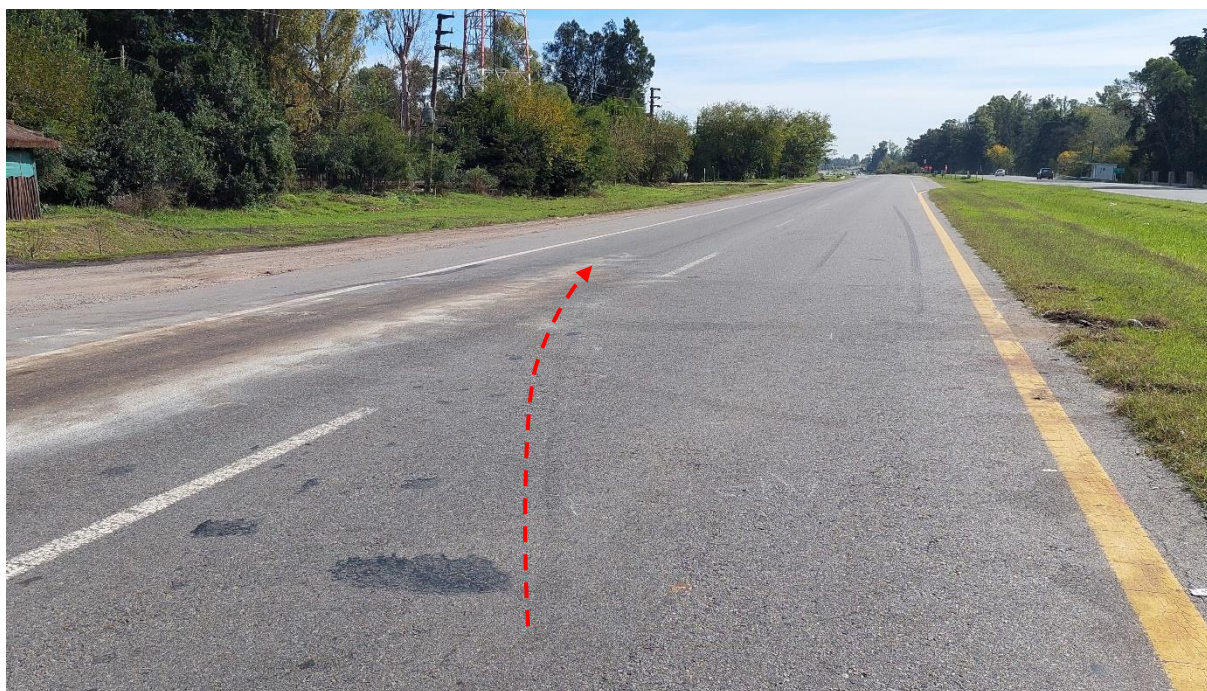
Figura 23. Continuación de la huella de derrape horaria del Vehículo 1 sobre la mano con sentido hacia El Peligro. Fuente: JST, 2024

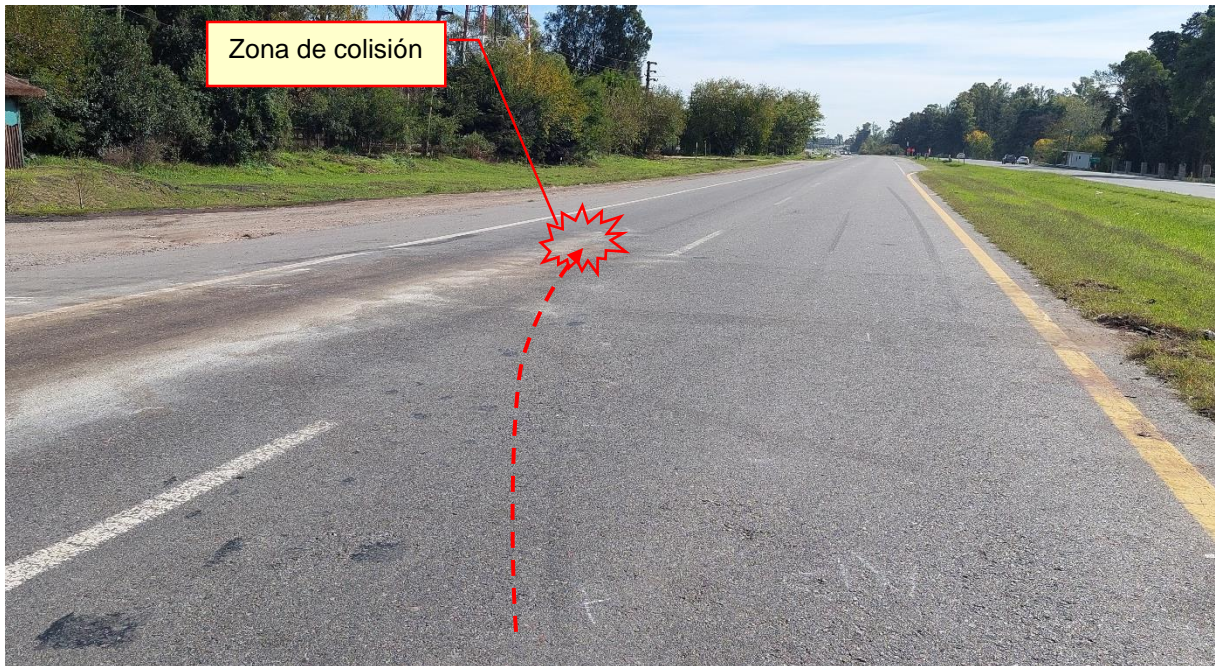
Figura 24. Finalización de la huella de derrape horaria del Vehículo 1 en la zona de colisión con el Vehículo 2. Fuente: JST, 2024

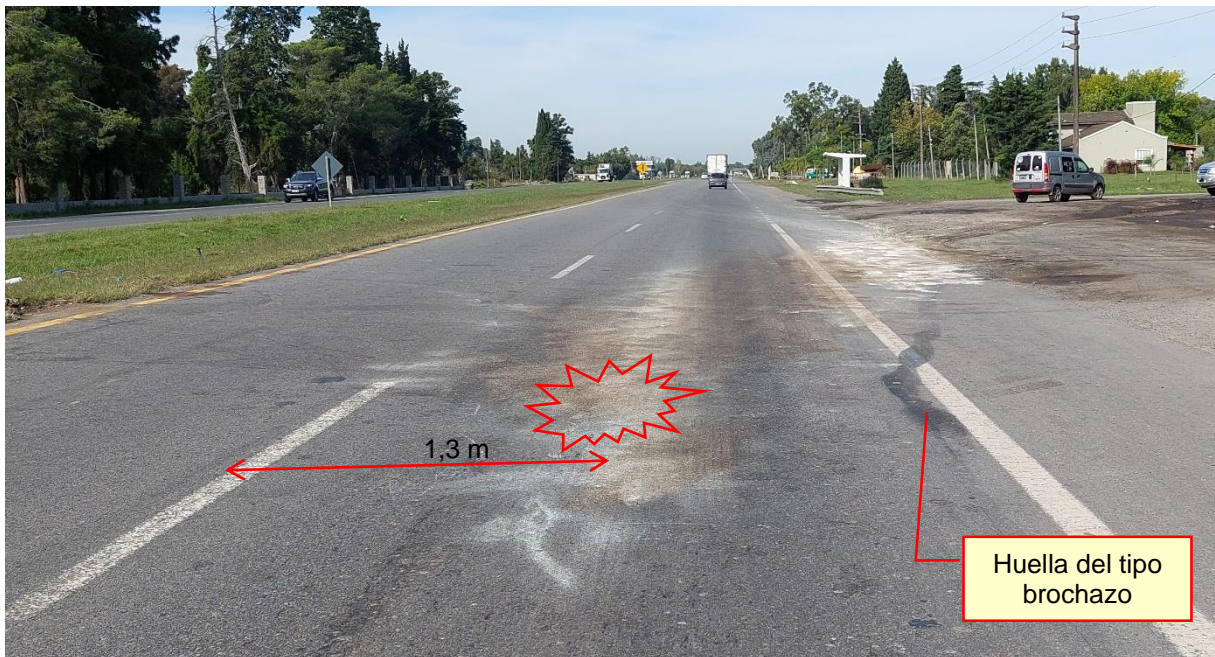
Figura 25. Zona de colisión del Vehículo 1 con el Vehículo 2 sobre el carril derecho de la mano con dirección al El Peligro. Fuente: JST, 2024

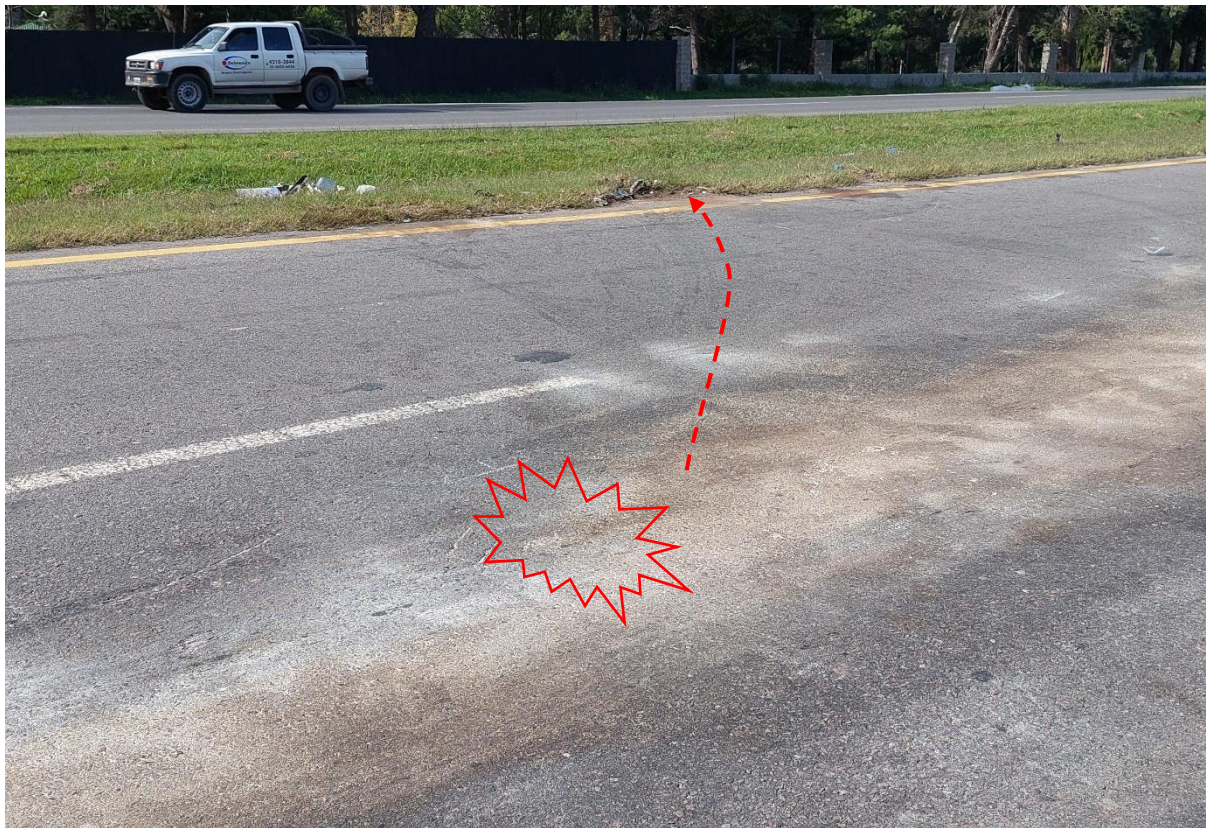
Luego de la colisión y producto de la diferencia de masas entre los vehículos, el Vehículo 1 realizó un movimiento de roto traslación posimpacto, en sentido opuesto al que llevó previo a la colisión, hasta el cantero central donde obtuvo su posición final.

Figura 26. Zona de colisión y huella de roto traslación posimpacto del Vehículo 1. Fuente: JST, 2024

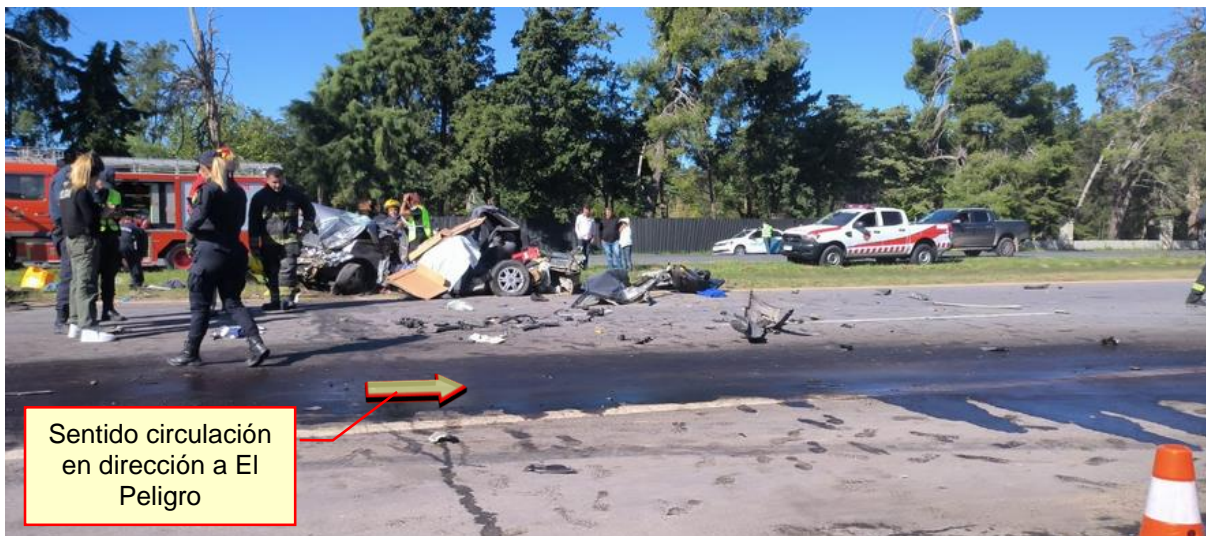
Figura 27. Posición final del Vehículo 1. Fuente: [Infocielo](#), 2024

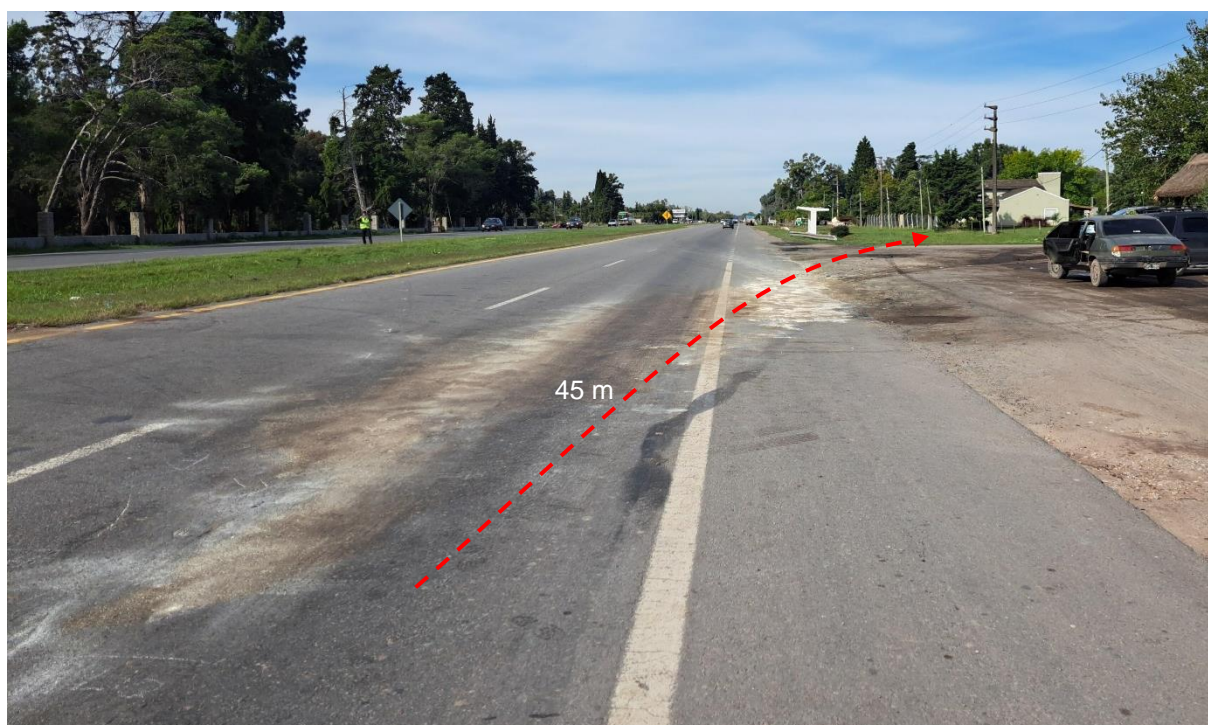
Luego de la colisión, el Vehículo 2 comenzó a circular en dirección hacia el establecimiento gastronómico por un espacio de 45 m, e impactó durante su recorrido con los vehículos 3, 4 y 5, lo cuales se encontraban estacionados. La trayectoria quedó determinada por la mancha dinámica de fluidos mecánicos y huellas de arrastre del Vehículo 2, el cual finalizó su circulación a 38,3 m del impacto, en dirección hacia El Peligro y a 18,1 m en dirección hacia el establecimiento gastronómico desde la zona de colisión.

Figura 27. Mancha dinámica de fluidos mecánicos y huella del tipo brochazo que evidenciaron el inicio de la trayectoria posimpacto del Vehículo 2. Fuente: JST, 2024

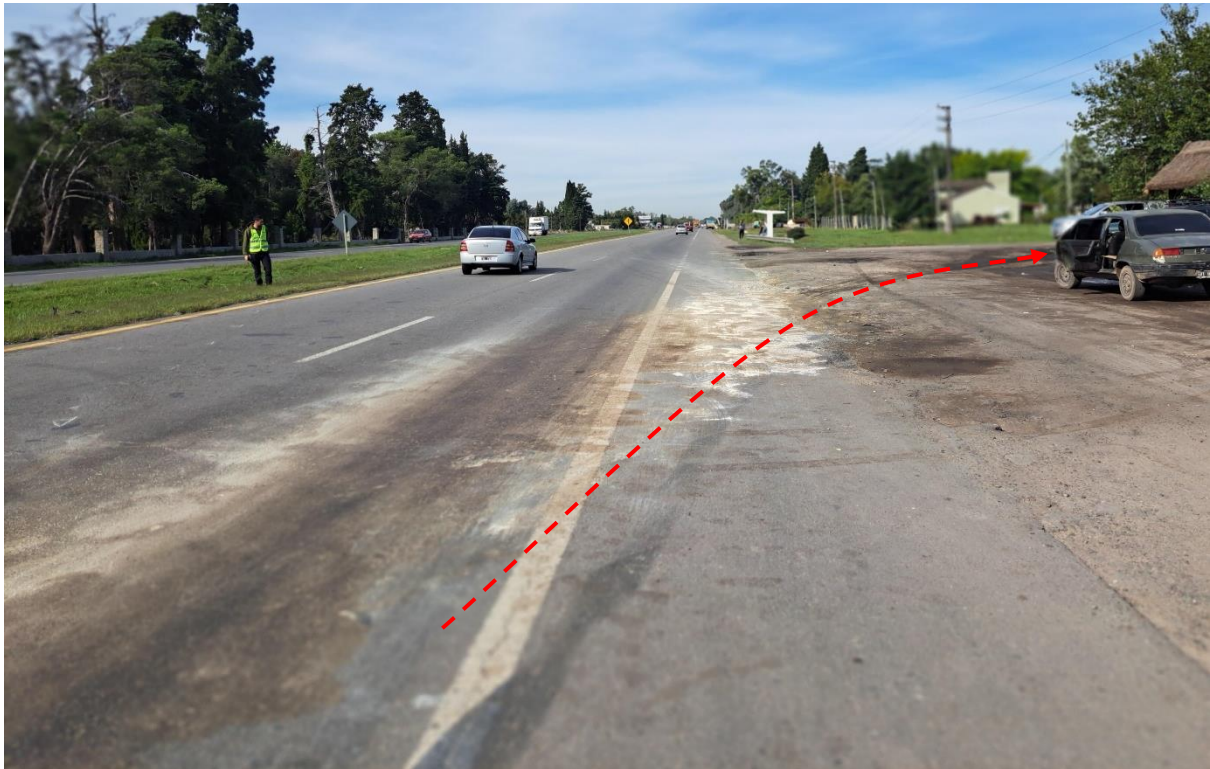
Figura 28. Continuación de la mancha dinámica de fluidos mecánicos y huella del tipo brochazo del Vehículo 2. Fuente: JST, 2024

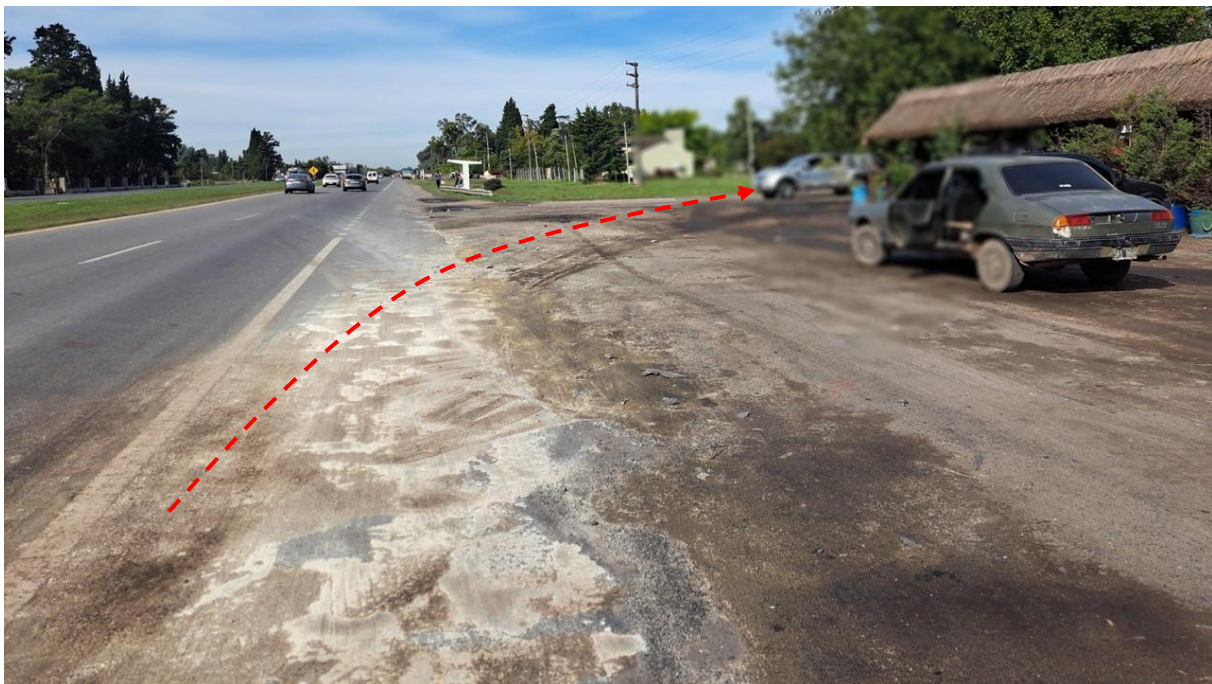
Figura 29. Salida de la banquina e ingreso a la zona parquizada de la mancha dinámica de fluidos mecánicos y huella del tipo brochazo del Vehículo 2. Fuente: JST, 2024

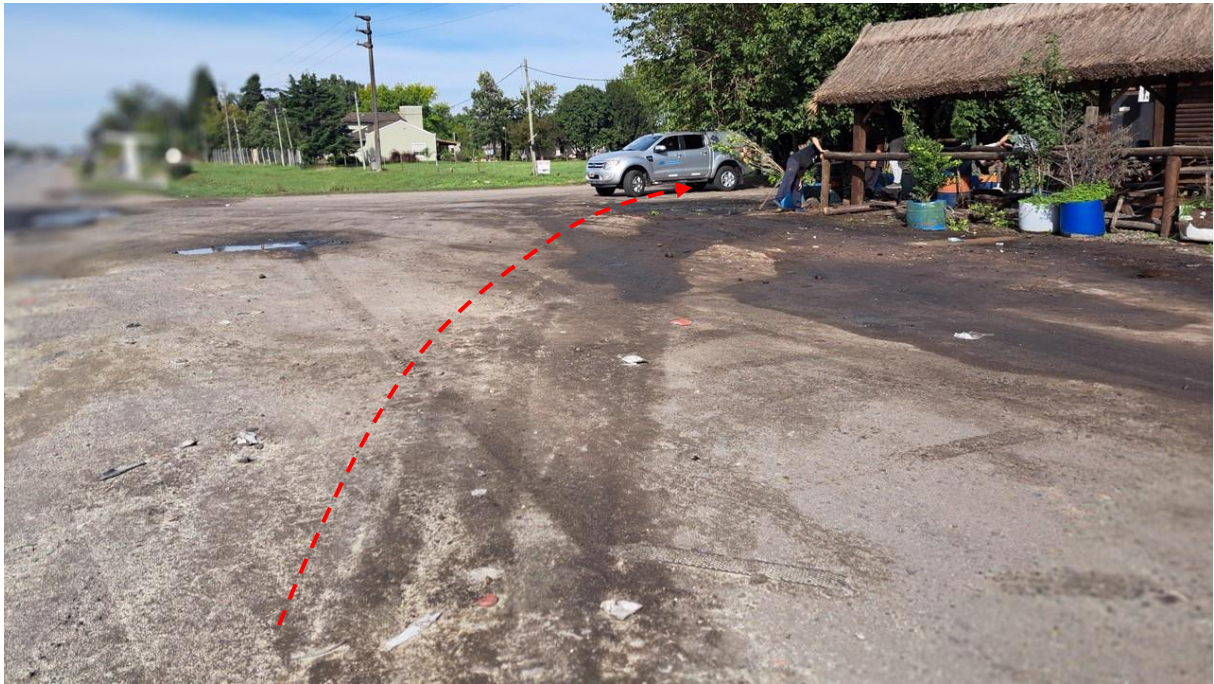
Figura 30. Finalización de la mancha dinámica de fluidos mecánicos del Vehículo 2. Fuente: JST, 2024
