Informe preliminar

Título: 223. IP. Cargas. Colisión múltiple. La Plata. Buenos Aires

Fecha y hora: 18 de abril de 2024 15:30 (UTC-3)

Vehículos: 1 camión rígido y 4 automóviles particulares

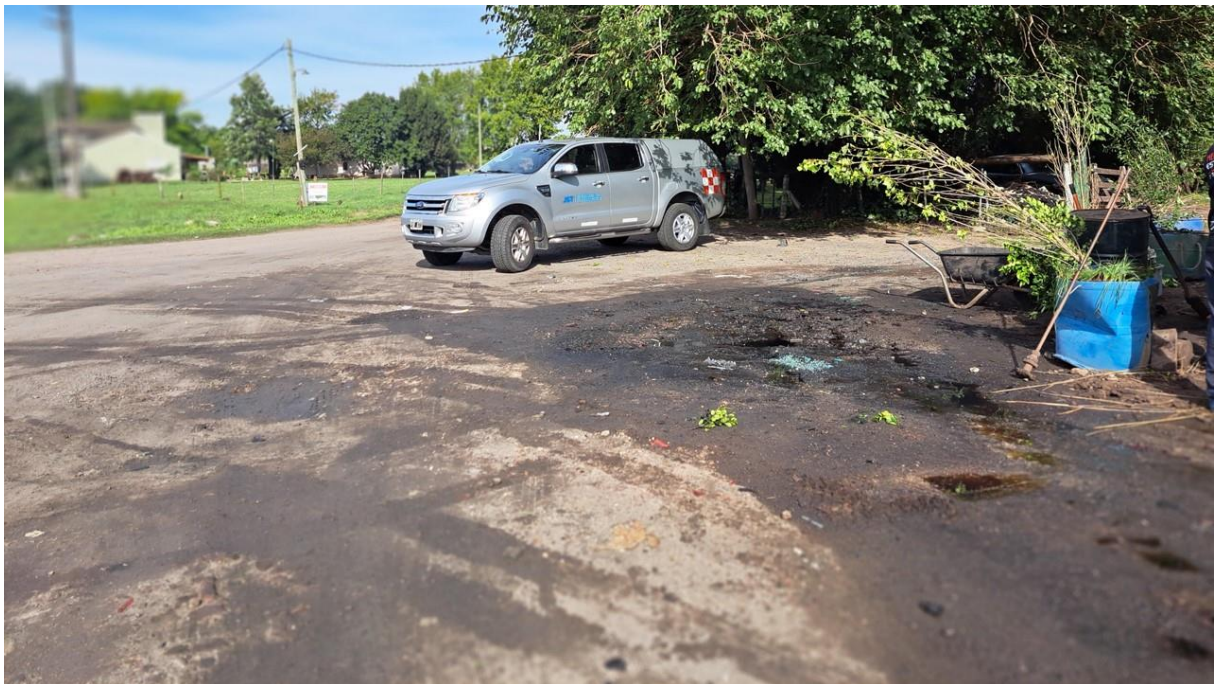
Figura 31. Mancha estática de fluidos mecánicos del Vehículo 2 que determinó su posición final. Fuente: JST, 2024
