# Informe preliminar

Título: 222. IP. Pasajeros. Colisión múltiple. Au. 25 de Mayo II. CABA

Fecha y hora: 18 de abril de 2024 08:15 (UTC-3)

Dirección Nacional de Investigación de Sucesos Automotores

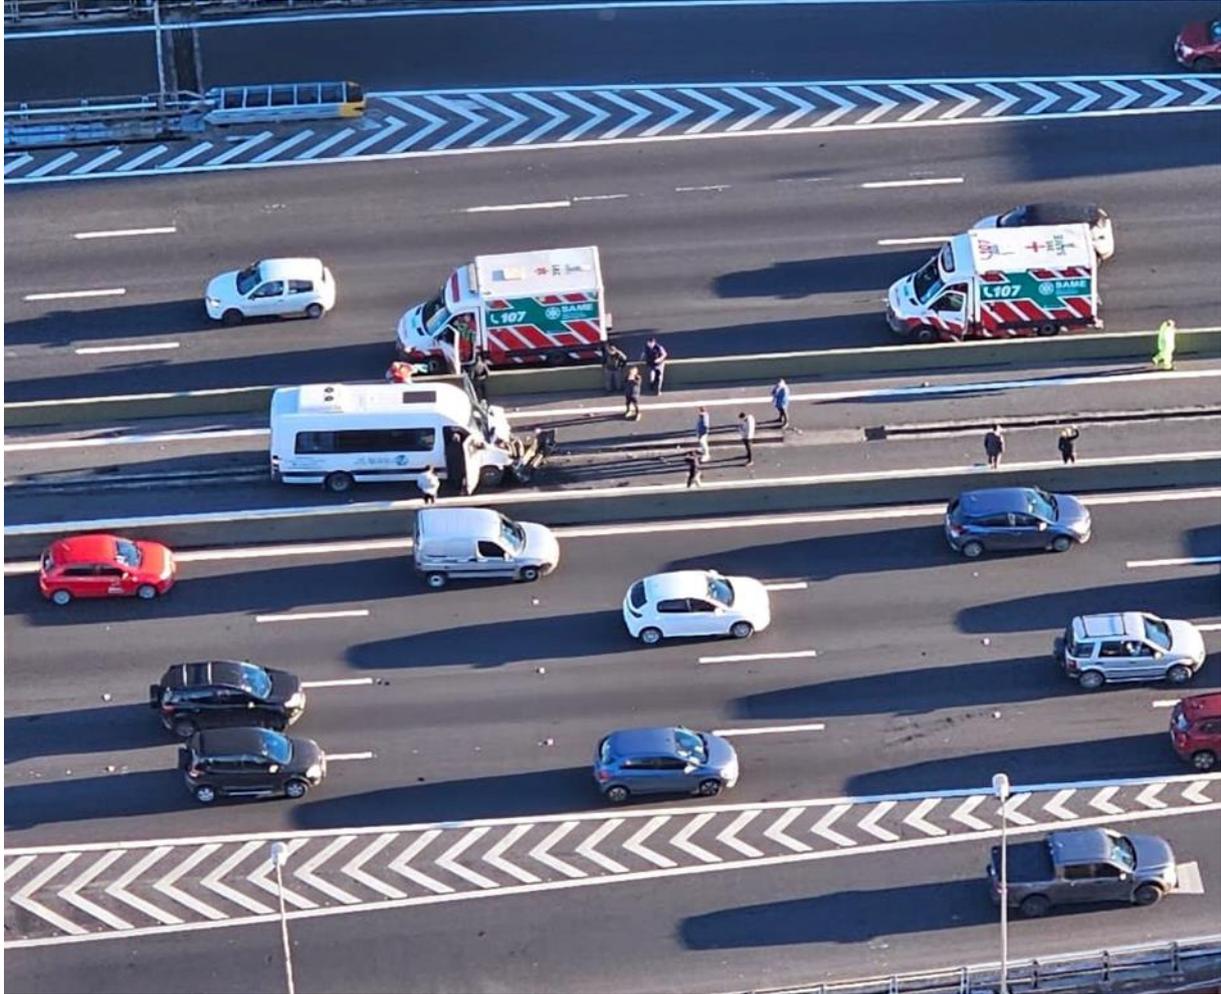
Figura 1. Imagen aérea de la posición final del Vehículo 3. Fuente: [Telefé](#), 2024

- Dado que el suceso ocurrió a las 8:15 y que los vehículos circulaban hacia el este, las personas conducían con el sol de frente (Figura 1)
- No se relevaron huellas de frenado atribuibles al suceso

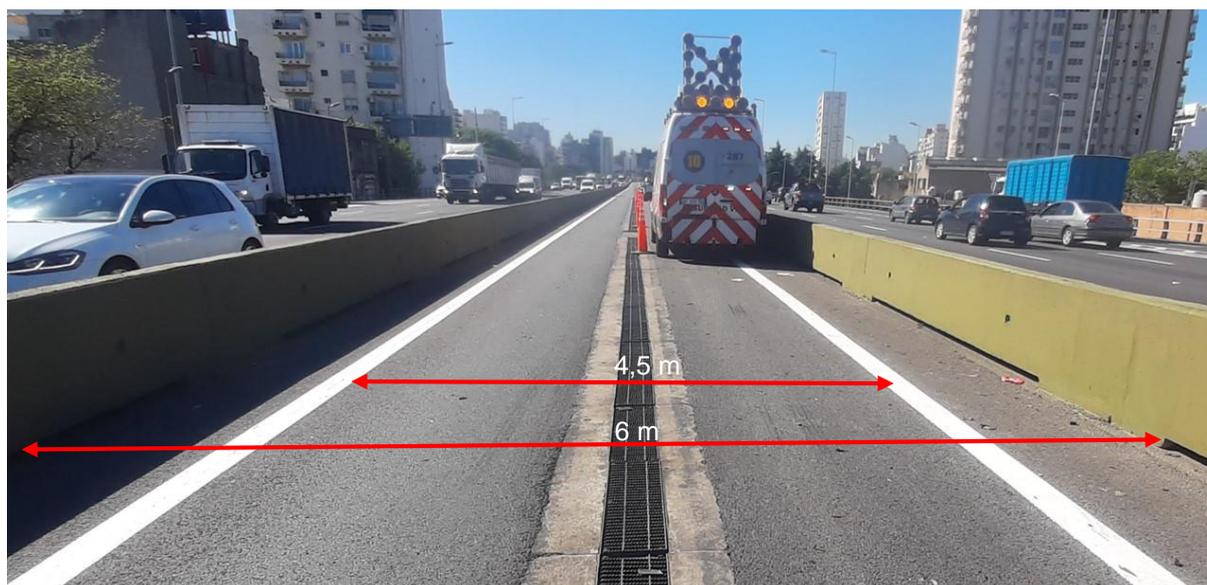
El carril central exclusivo para transporte público, Metrobús, presenta un ancho de 6 m entre barreras rígidas de hormigón y 4,5 m entre líneas blancas continuas, y cuenta con rejillas de desagüe en el centro de la calzada. El carril presenta un sentido de circulación reversible: en días hábiles de 6:00 a 12:00 se habilita el tránsito en dirección hacia la Au. Buenos Aires – La Plata y de 15:00 a 21:00, en dirección hacia la avenida Gral. Paz. En las restantes horas el carril central exclusivo para transporte público permanece cerrado al tránsito.

Figura 3. Fotografía del carril central exclusivo para transporte público, Metrobús, en sentido hacia la autopista Buenos Aires – La Plata. Fuente: JST, 2024

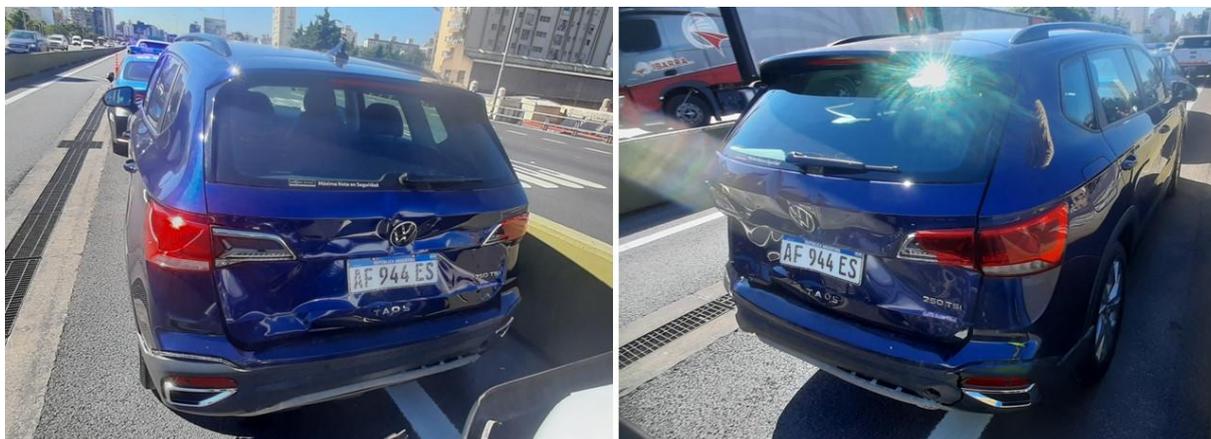
El Vehículo 1 presentó daños en el sector posterior que afectaron portón, paragolpes y ópticas.

Figura 4. Daños ocasionados en la colisión por alcance con el Vehículo 2. Fuente: JST, 2024

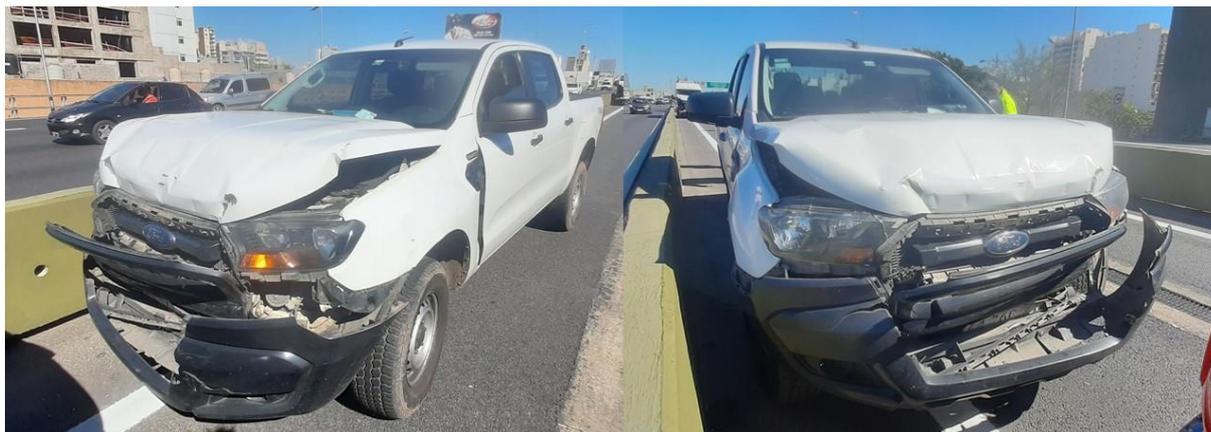
Presentó daños directos en su sector anterior, donde resultaron afectados el paragolpes, parrilla, faros y capó. También se observaron daños indirectos en ambos guardabarros delanteros.

Figura 5. Daños en el Vehículo 2 ocasionados por la colisión con el Vehículo 1. Fuente: JST, 2024

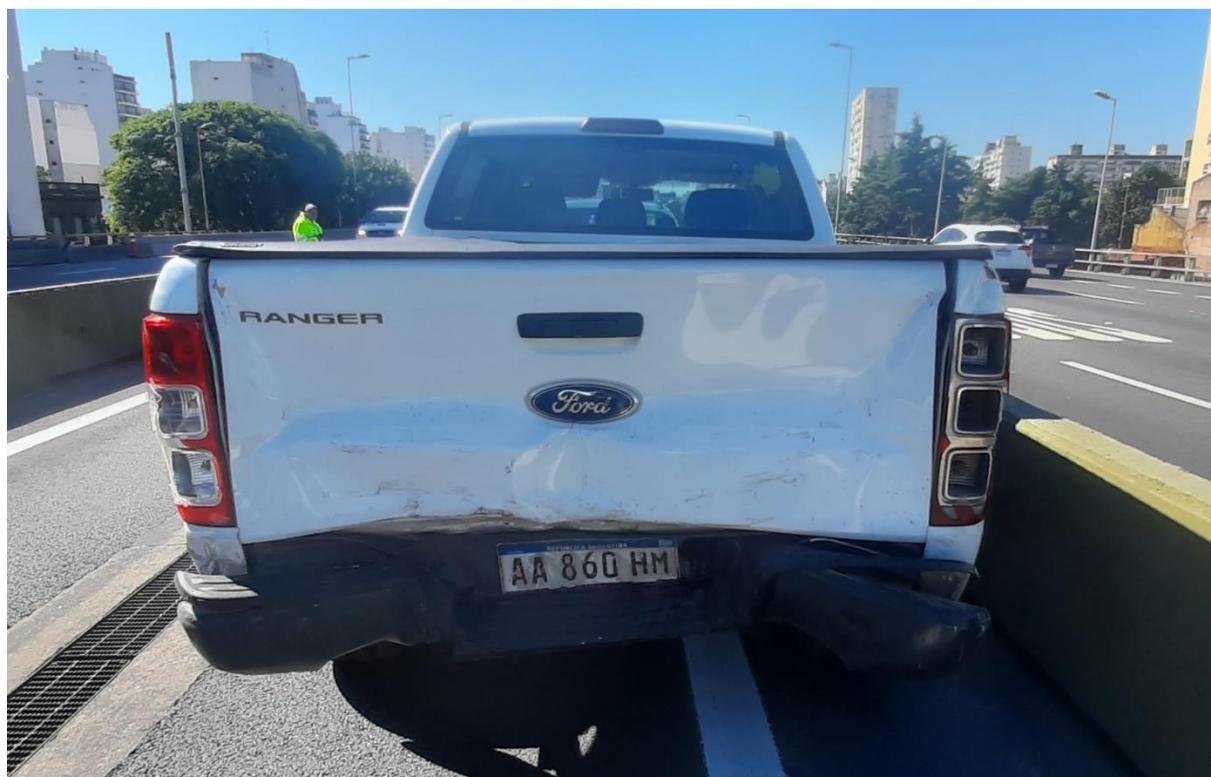
En el sector posterior, resultaron deformados el portón, faros y paragolpes.

Figura 6. Daños en el sector posterior del Vehículo 2 ocasionados por la colisión con el Vehículo 3.

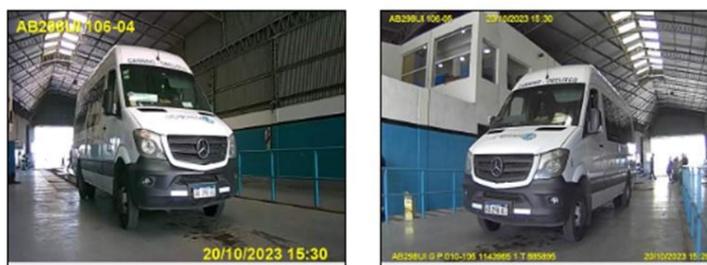
Código	Gravedad	Descripción	Observaciones
09030105	L	Carrocería > Vidrios de Seguridad > Parabrisas > Descripción libre	PARABRISAS CON FISURA
10010302	L	Letreros e Indicadores > Letreros e Indicadores Exteriores > Placas o Bandas Retrorreflectivas > Estado deficiente y/o ubicación inadecuada	BANDAS CON DESGASTE

Figura 7. Fotovalidación del minibús dominio AB289UI al momento de la última revisión. Fuente: RTO, CENT, 2024

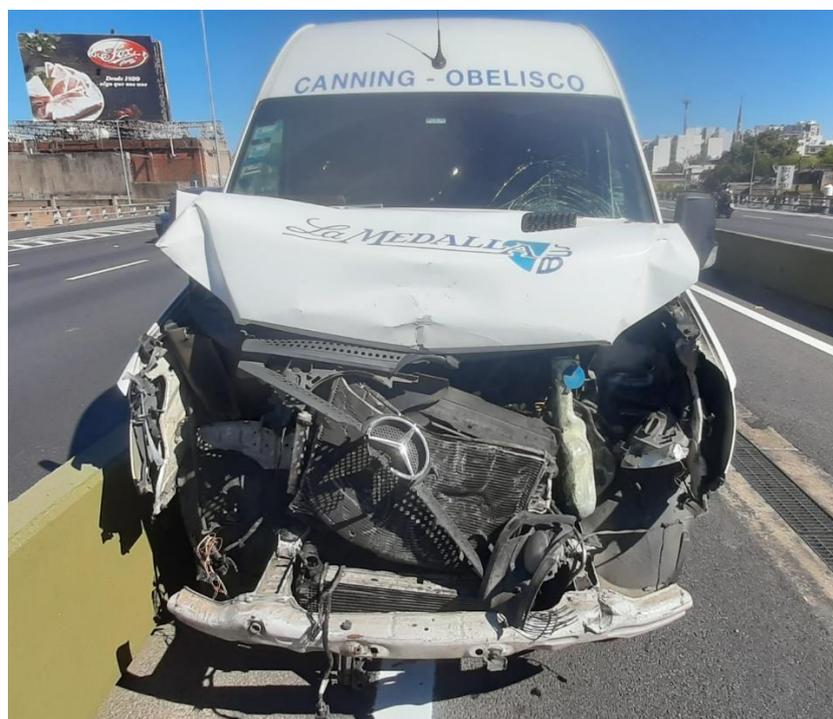
El Vehículo 3 presentó daños en su sector anterior, que incluyen rotura de faros, parrilla, paragolpes, parabrisas, capó y deformación de carrocería.

Figura 8. Daños ocasionados en la colisión por alcance con el Vehículo 2. Fuente: JST, 2024

No se registraron huellas previas o posteriores al suceso asignables a los vehículos involucrados. Del análisis de las deformaciones del sector anterior del Vehículo 3 y del posterior del Vehículo 2, se determinó que ambos estaban prácticamente con sus ejes longitudinales alineados al momento del impacto.

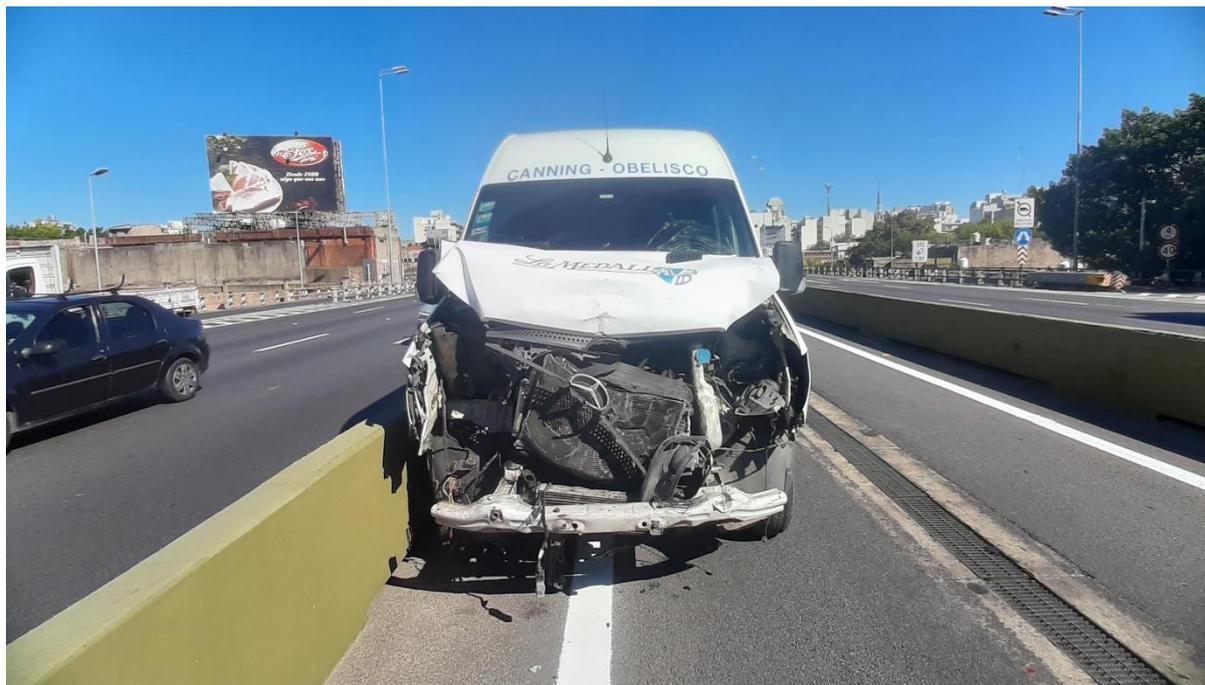
El Vehículo 3 obtuvo su posición final solidario a la barrera de contención derecha. Al momento del relevamiento se observó al Vehículo 1 detenido por delante del Vehículo 2 y este detenido por delante del Vehículo 3.

Figura 9. Posición final del Vehículo 3. Fuente: JST, 2024
