# Informe preliminar

Título: 224. IP. Pasajeros. Colisión. Juncal. CABA

Lugar: Juncal y Metrobús Avenida 9 de Julio, CABA

Fecha y hora: 2 de mayo de 2024 00:30 (UTC-3)

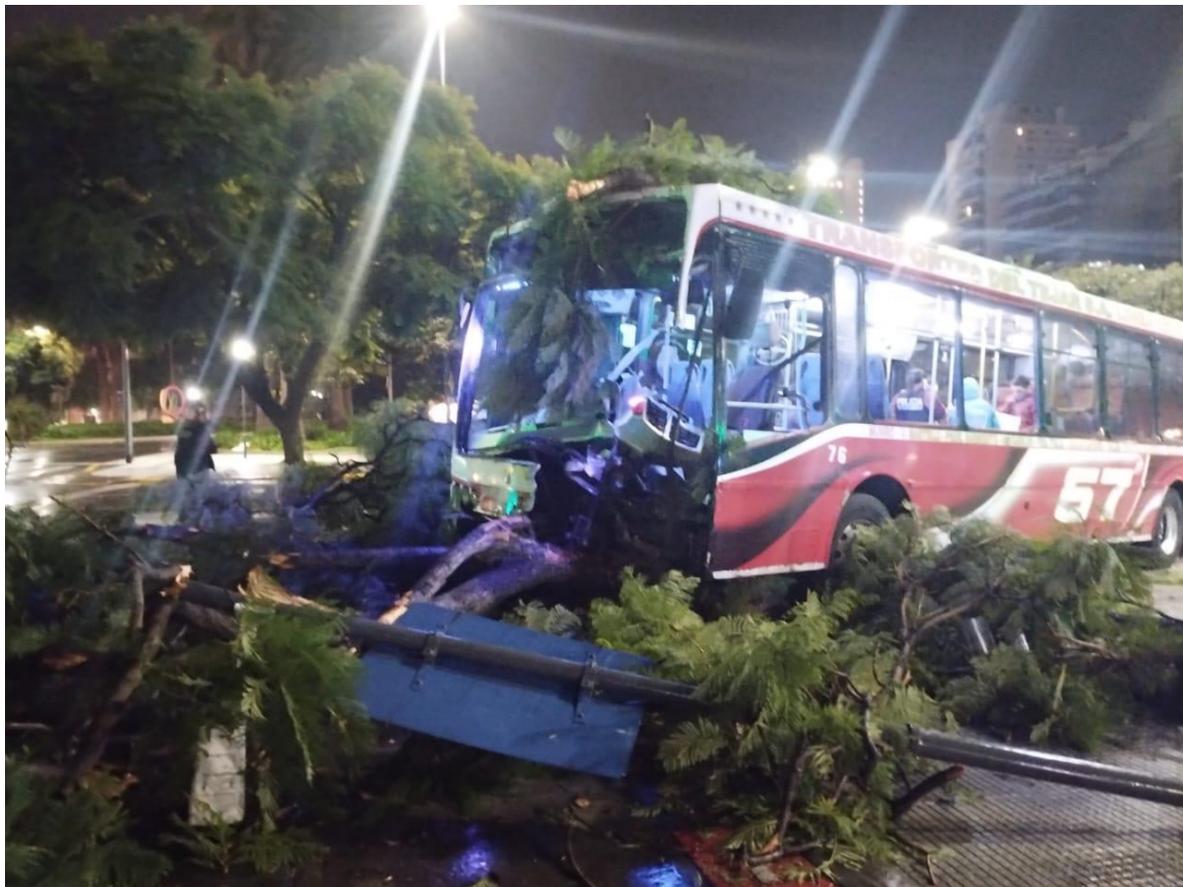
Figura 1. Posición final del Vehículo 2. Fuente: [Infobae](#), 2024

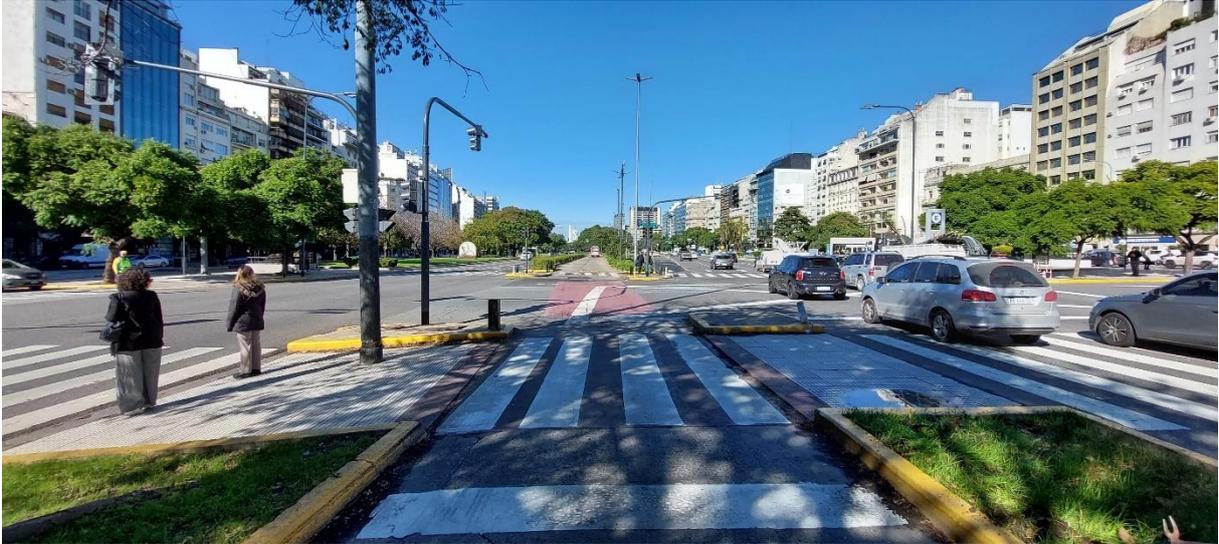
Figura 3. Vista de la vía de circulación del Vehículo 2 desde el carril exclusivo del Metrobús. Fuente JST, 2024

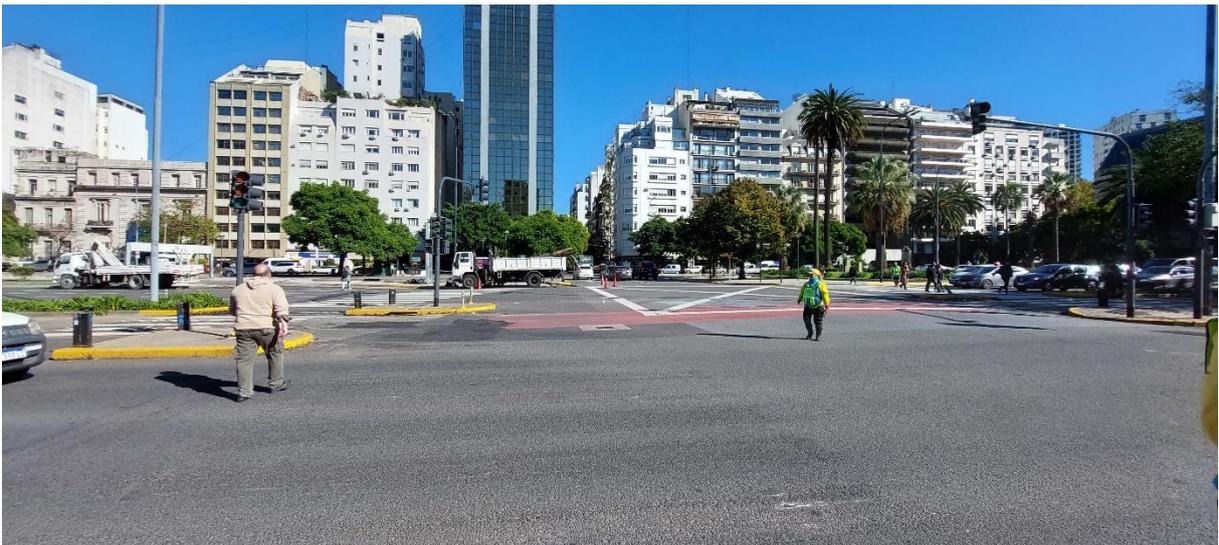
Figura 4. Vista de calle Juncal en dirección hacia Calle Cerrito por donde circulaba el Vehículo 1. Fuente JST, 2024

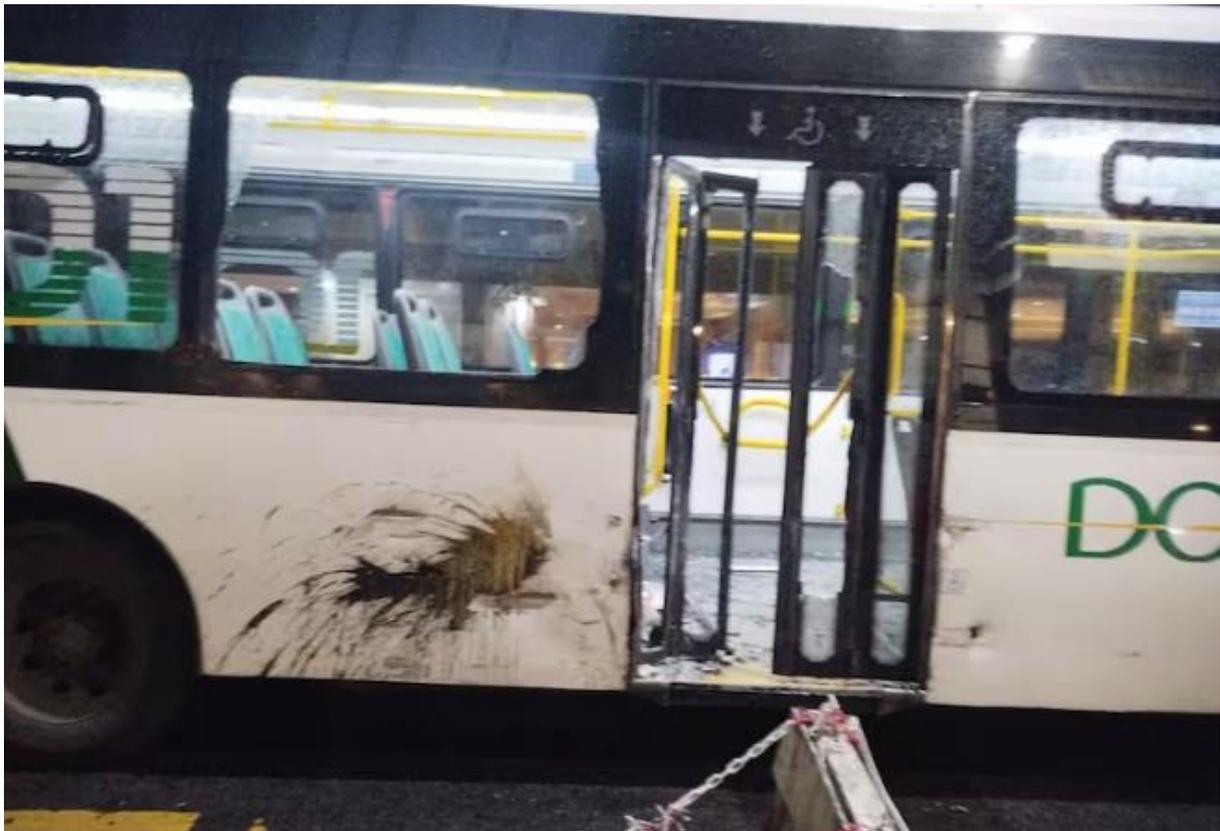
Deformación y raspado de carrocería, rotura de vidrios y puerta en sector lateral derecho.

Figura 6. Daños en Vehículo 1. Fuente [La Nación](#), 2024

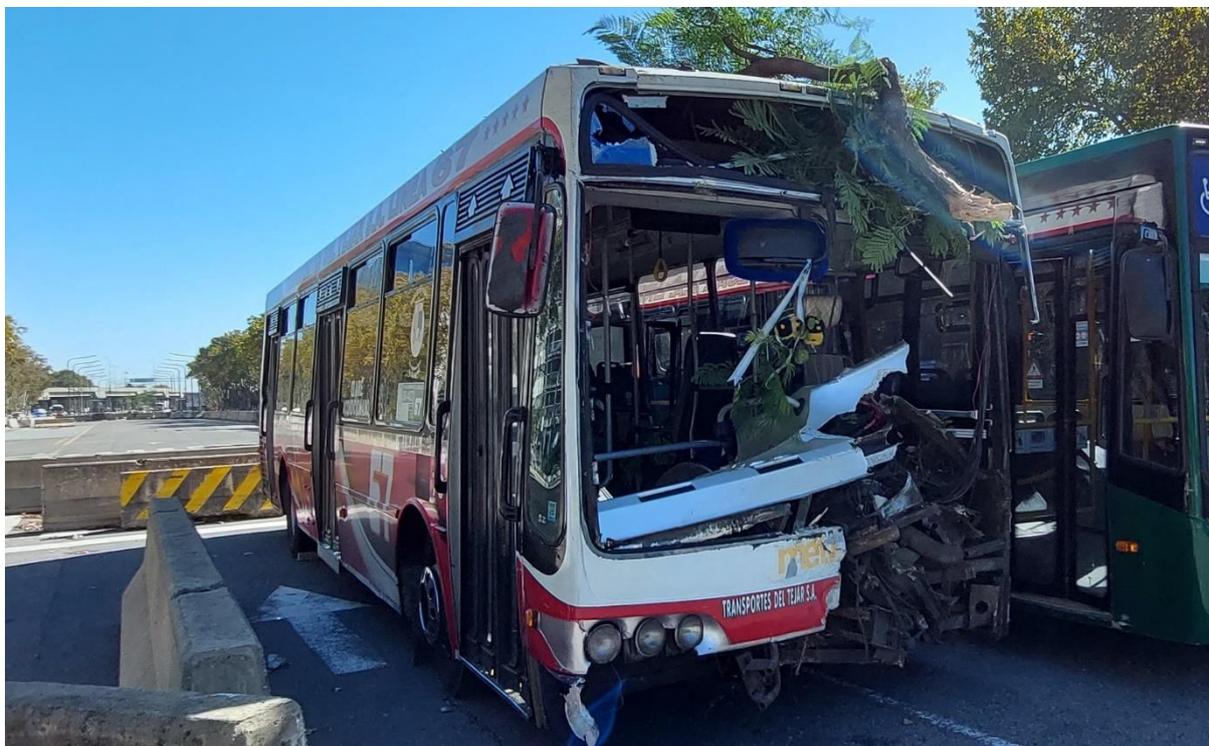
Roturas y afecciones presentes mayormente en sector frontal, mitad izquierda, que incluyen rotura de parabrisas frontal, ópticas izquierdas, sistemas, carrocería y desprendimiento de paragolpes.

Figura 8. Daños en Vehículo 2. Fuente JST, 2024

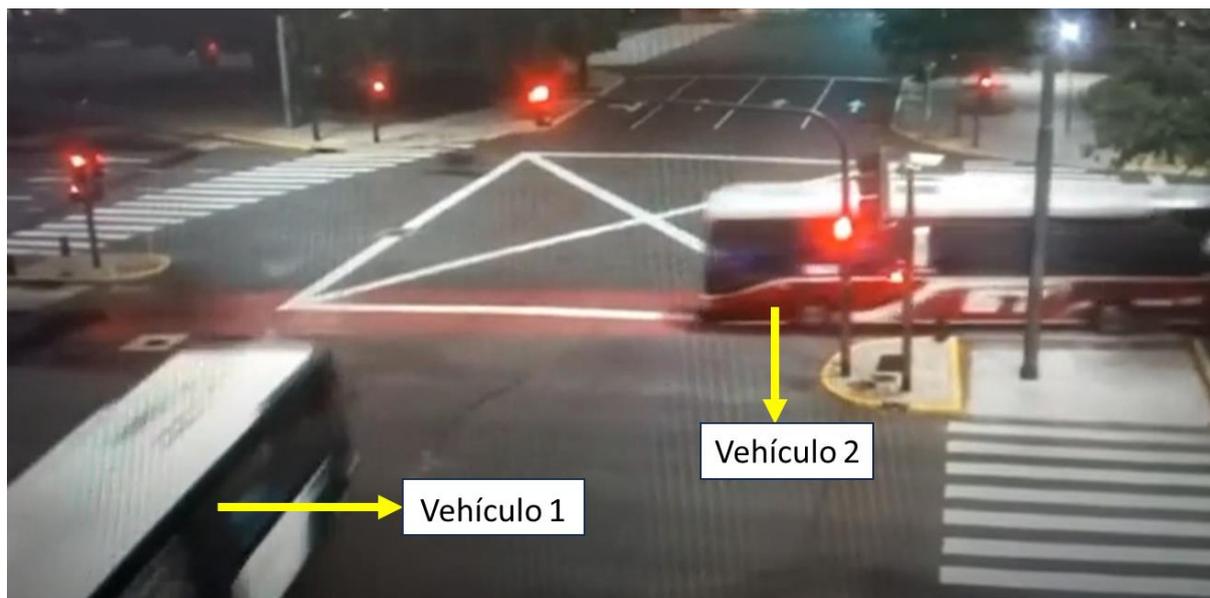
quedó determinado por el ángulo de colisión estimado a partir de las deformaciones de ambos vehículos y la videograbación de la cámara del Gobierno de la Ciudad de Buenos Aires (figuras 10 y 11). Asimismo, pudo comprobarse en dicho video, que tanto el Vehículo 1 como el Vehículo 2 realizaron el cruce de la intersección cuando sus respectivos semáforos se encontraban en rojo (Figura 12).

Figura 10. El Vehículo 2 inició su marcha con el semáforo en rojo y el Vehículo 1 aparece en cámara por calle Juncal, atravesando Avenida 9 de Julio también con el semáforo en rojo. Fuente [La Nación](#), 2024

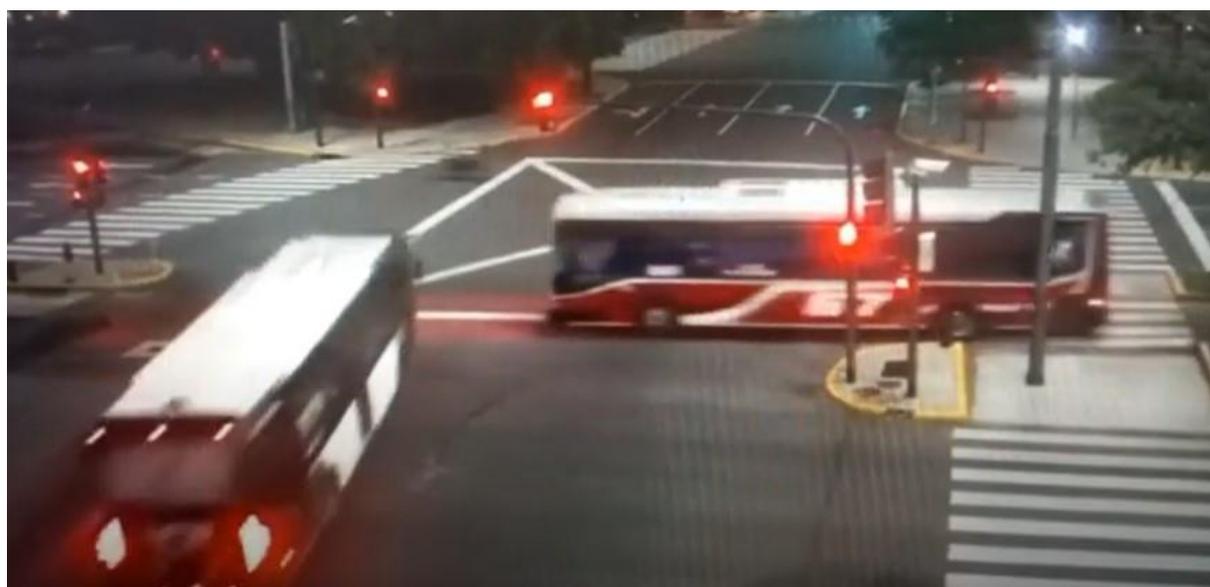
Figura 11. El Vehículo 2 en la intersección y el Vehículo 1 muy cerca de ingresar al cruce. Fuente [La Nación](#), 2024

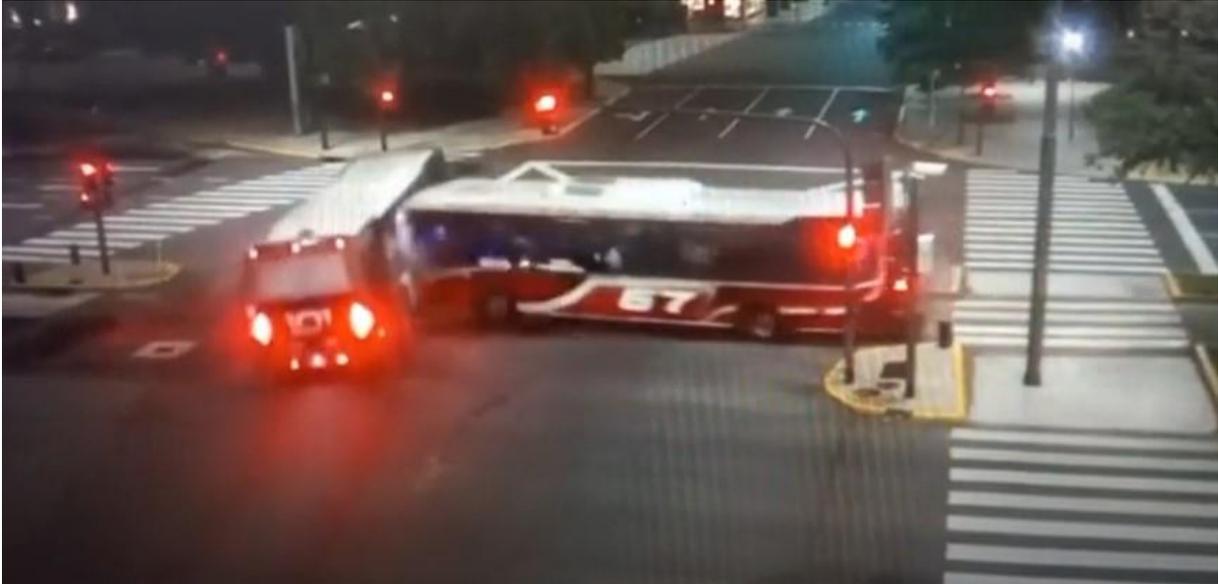
En el centro teórico de la intersección de ambas vías, se produjo el impacto entre el sector anterior del Vehículo 2 y el sector lateral derecho del Vehículo 1. Lo expresado

Figura 12. Momento del impacto entre el frente del Vehículo 2 y el lateral derecho del Vehículo 1.

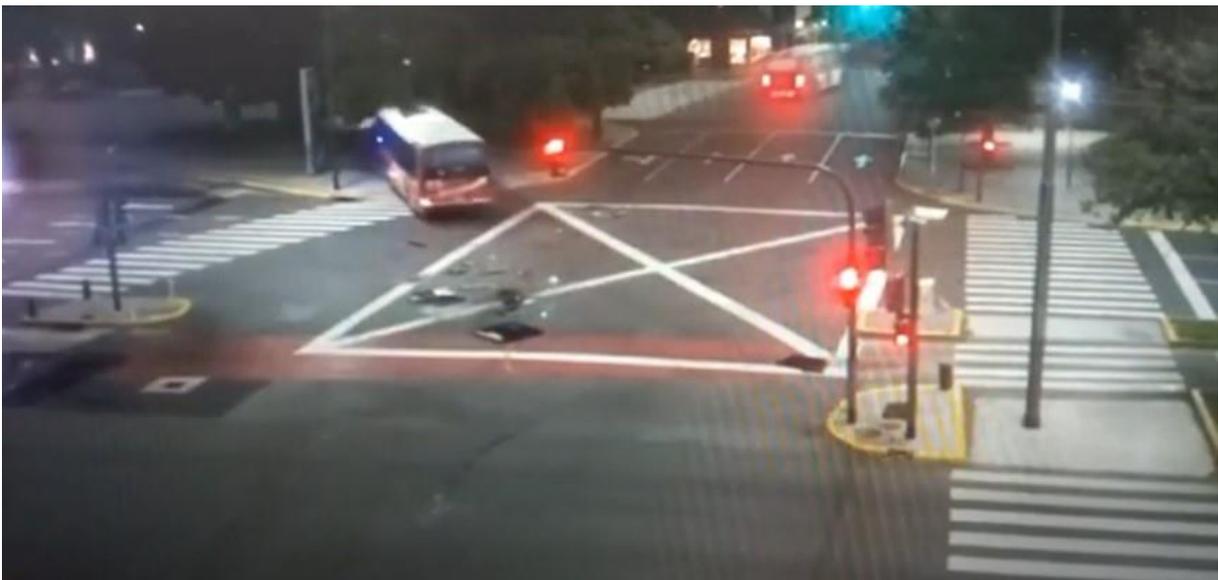
Luego del impacto, el Vehículo 1 se desplazó por la calle Juncal con sentido hacia Cerrito, como circulaba originalmente, mientras que el Vehículo 2 adoptó una trayectoria en diagonal hacia su derecha y hasta concluir sobre la vereda del cantero situado al sudoeste, donde impactó un semáforo, cartelería y un árbol con su sector anterior.

Figura 13. Desplazamientos posteriores al impacto. El Vehículo 1 continuó por calle Juncal mientras que el Vehículo 2 ingresó a la vereda sudoeste. [La Nación](#), 2024

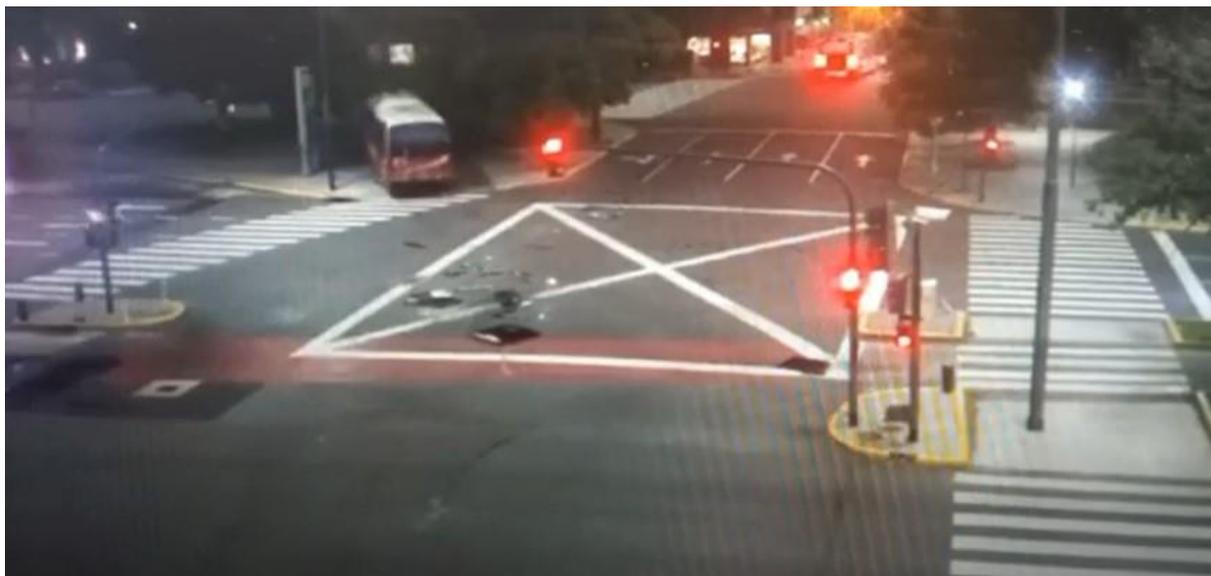
Figura 14. Posiciones finales de los vehículos 1 y 2. Fuente [La Nación](#), 2024
