Informe básico

Expediente: EX-2024-52209428- -APN-DNISAU#JST

Título: 225. Cargas. Colisión múltiple. Contenedor. Buenos Aires

Dirección Nacional de Investigación de Sucesos Automotores

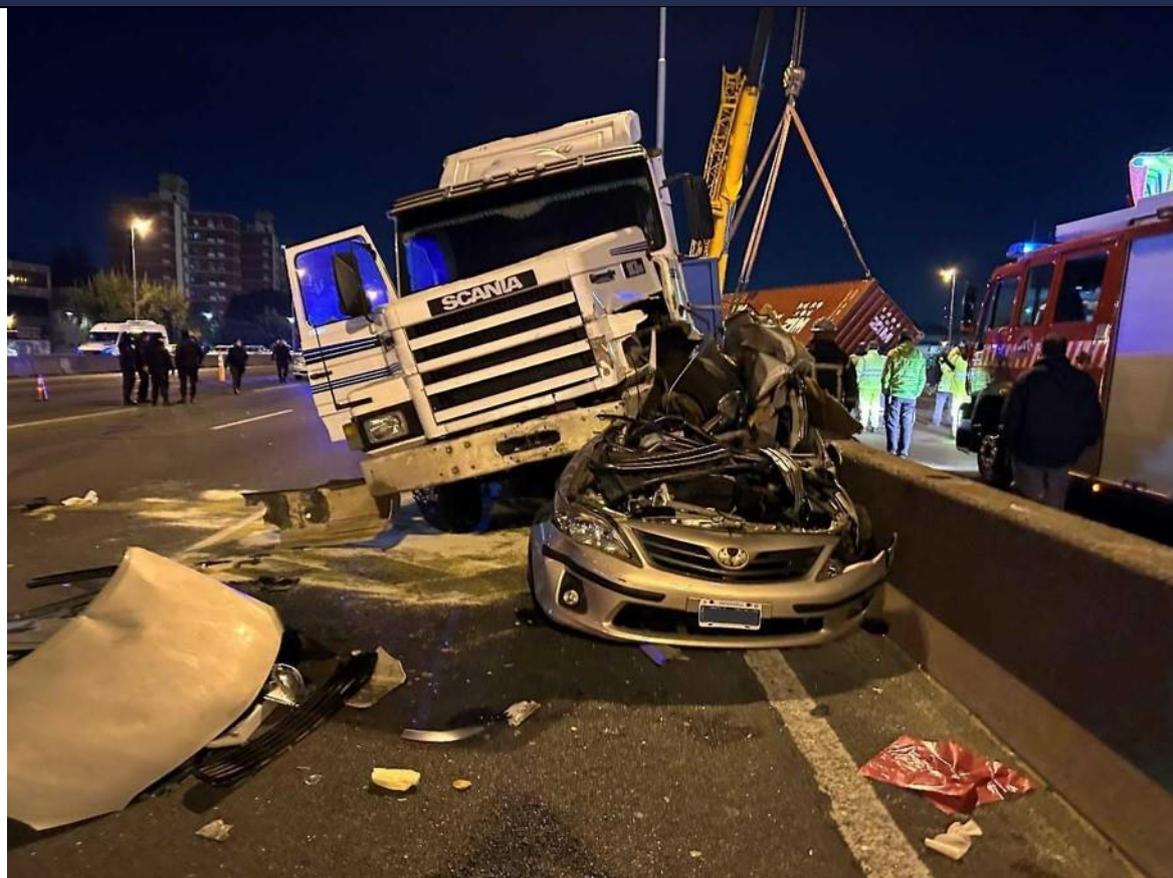
Figura 1. Posiciones finales de los vehículos 2 y 3. Fuente: JST, 2024
