Informe preliminar

Título: 225. IP. Cargas. Colisión múltiple. Contenedor. Buenos Aires

Lugar: Ruta Nacional 9, kilómetro 15, Munro, Buenos Aires

Fecha y hora: 19 de mayo de 2024 20:59 (UTC-3)

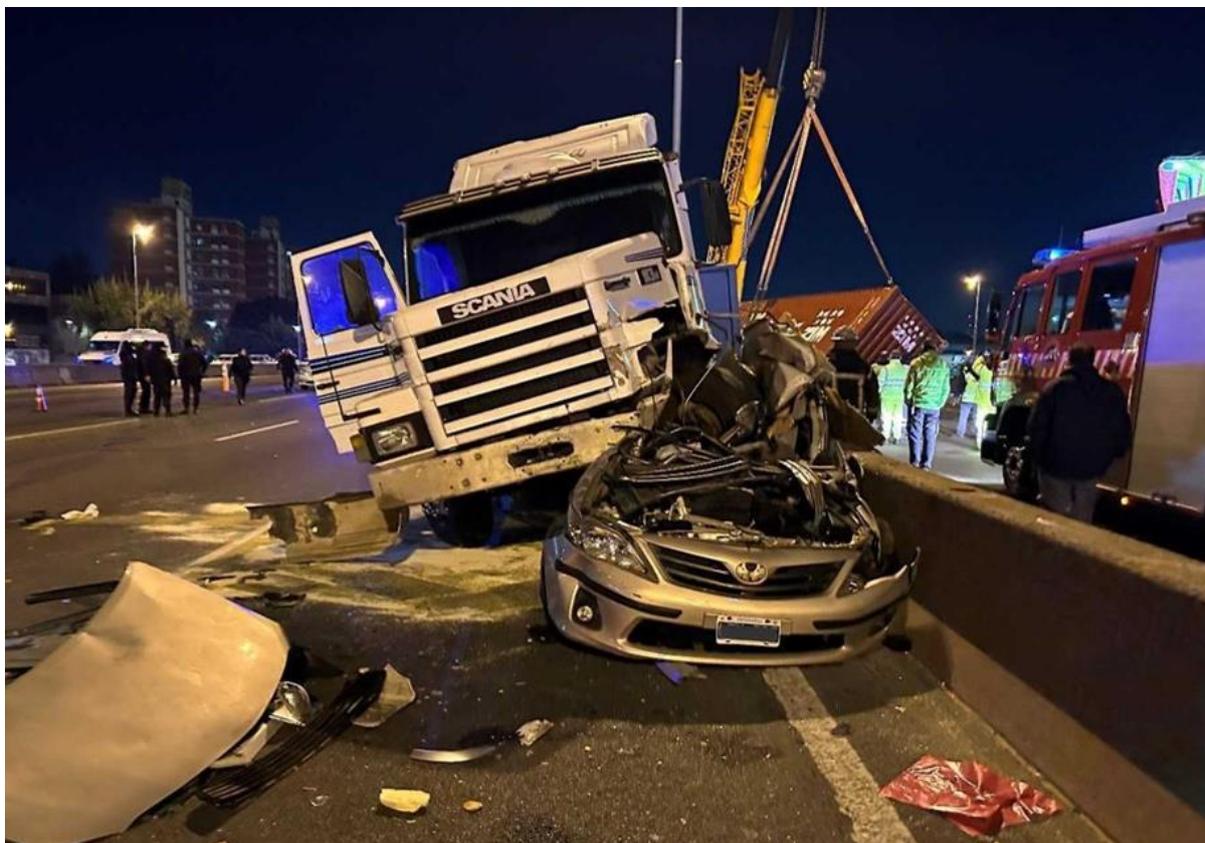
Figura 1. Posiciones finales de los vehículos 2 y 3. Fuente: JST, 2024

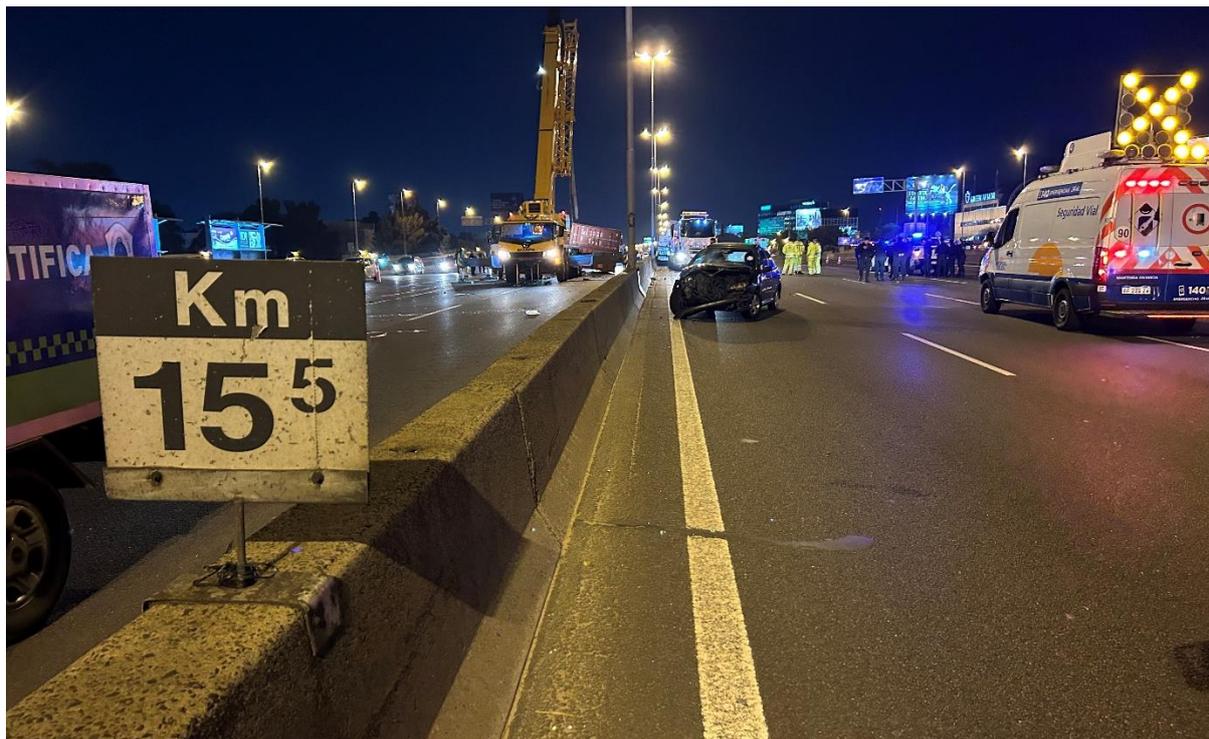
Figura 4. Mojón del kilómetro 15,5 que se encuentra sobre la barrera de contención de hormigón.

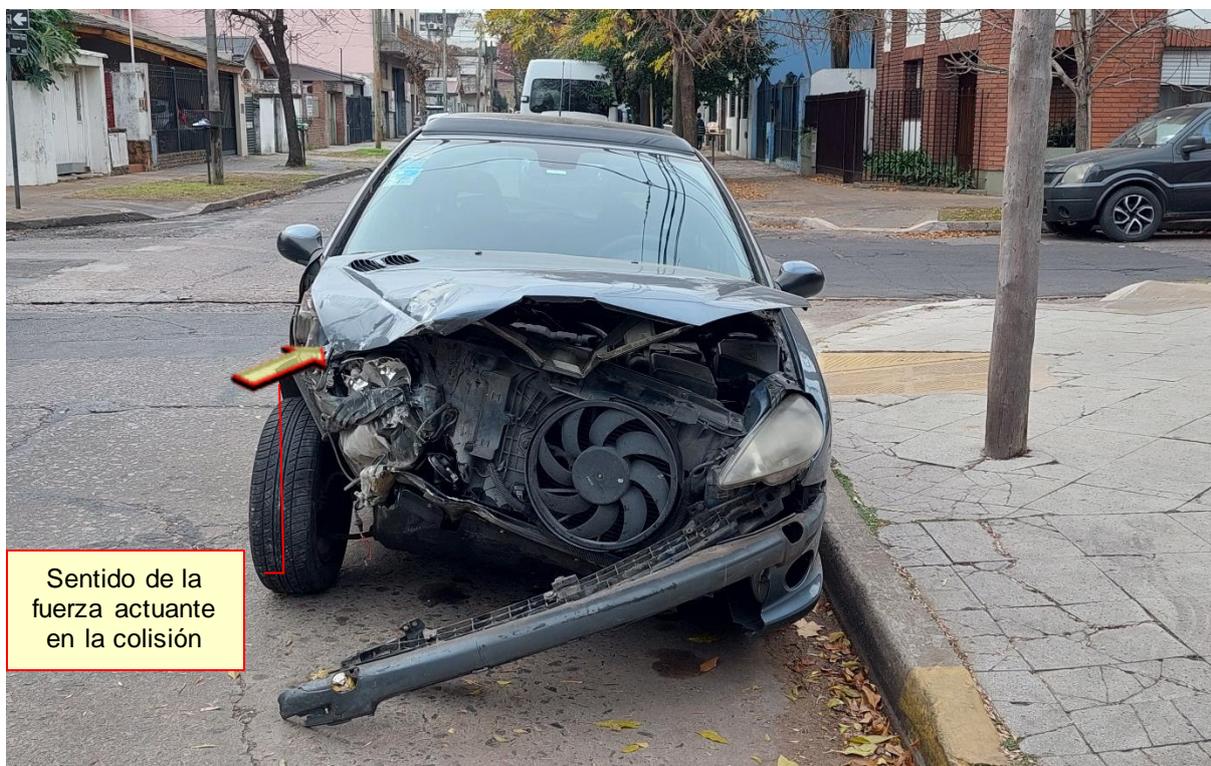
El sector frontal en su tercio derecho mostró deformaciones directas que dañaron capó, óptica, parrilla y paragolpes. Asimismo, se observó en ese sector transferencia de pintura blanca y marcas de caucho (figuras 6, 7 y 8).

Figura 5. Deformaciones en el sector frontal del Vehículo 1. Fuente: JST, 2024

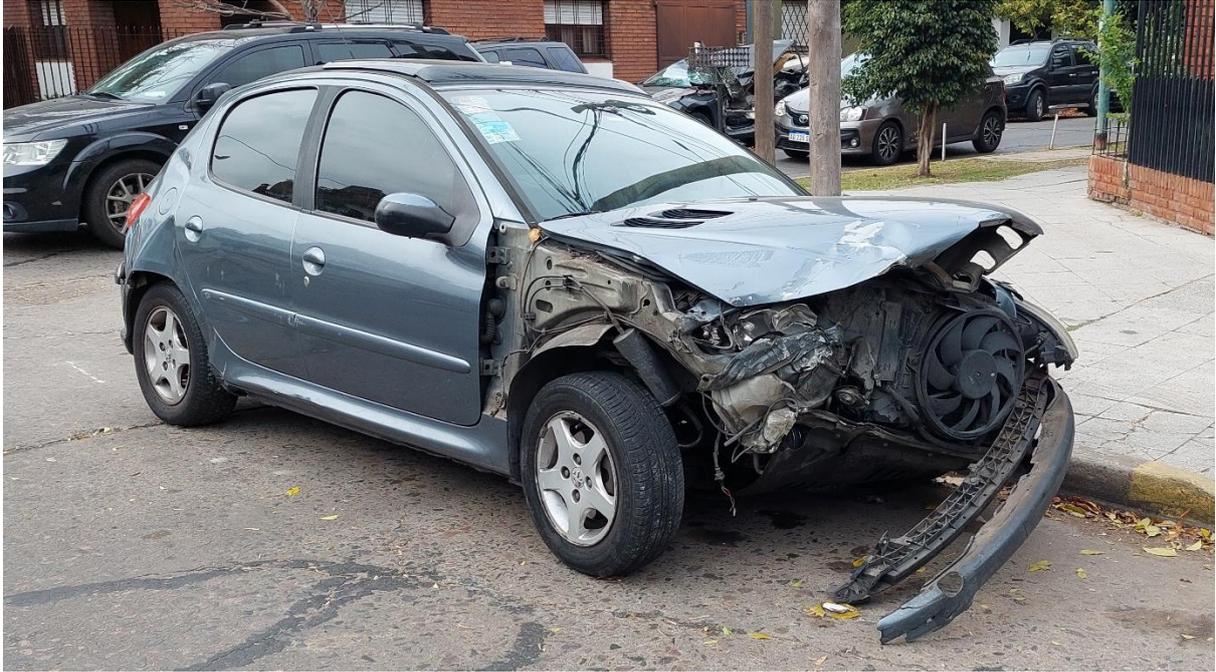
Figura 6. Deformaciones directas en el sector frontal y lateral derecho del Vehículo 1. Fuente: JST, 2024

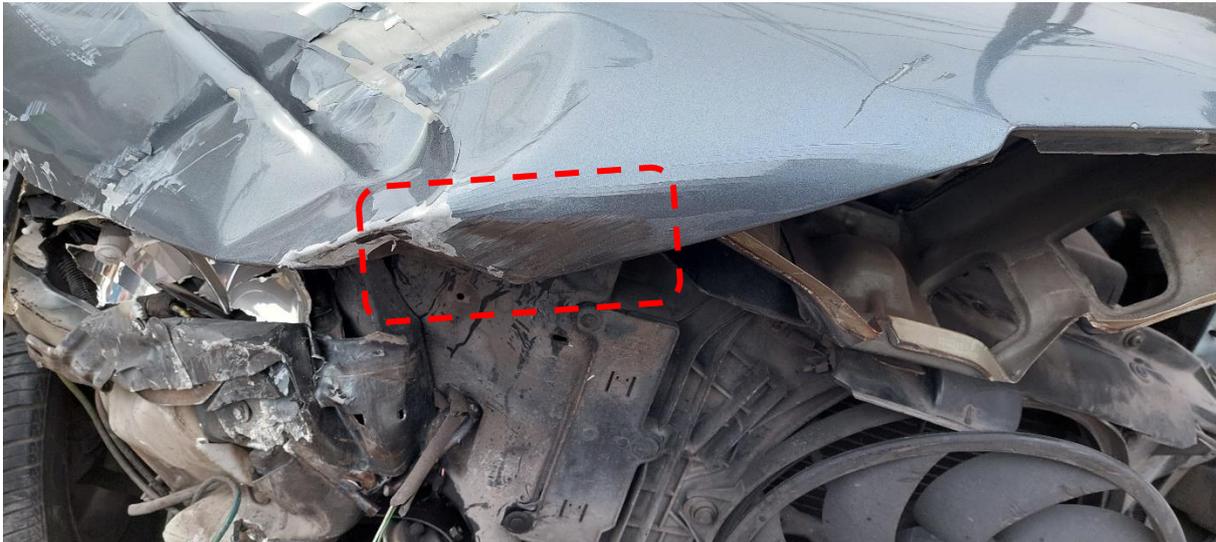
Figura 7. Marcas de caucho sobre el capó del Vehículo 1. Fuente: JST, 2024

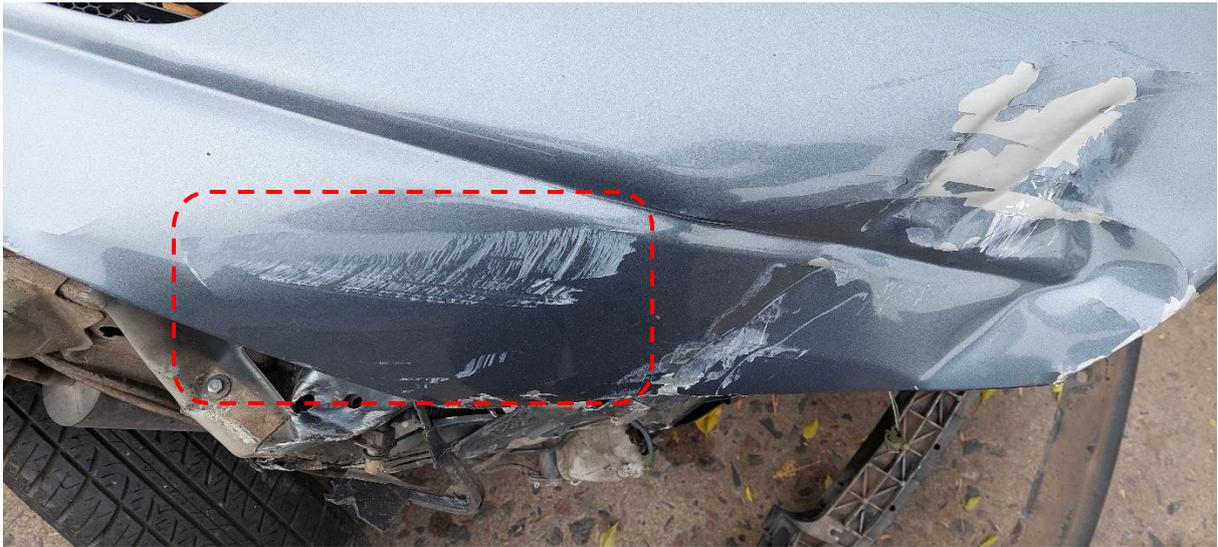
Figura 8. Transferencia de pintura sobre el capó del Vehículo 1. Fuente: JST, 2024

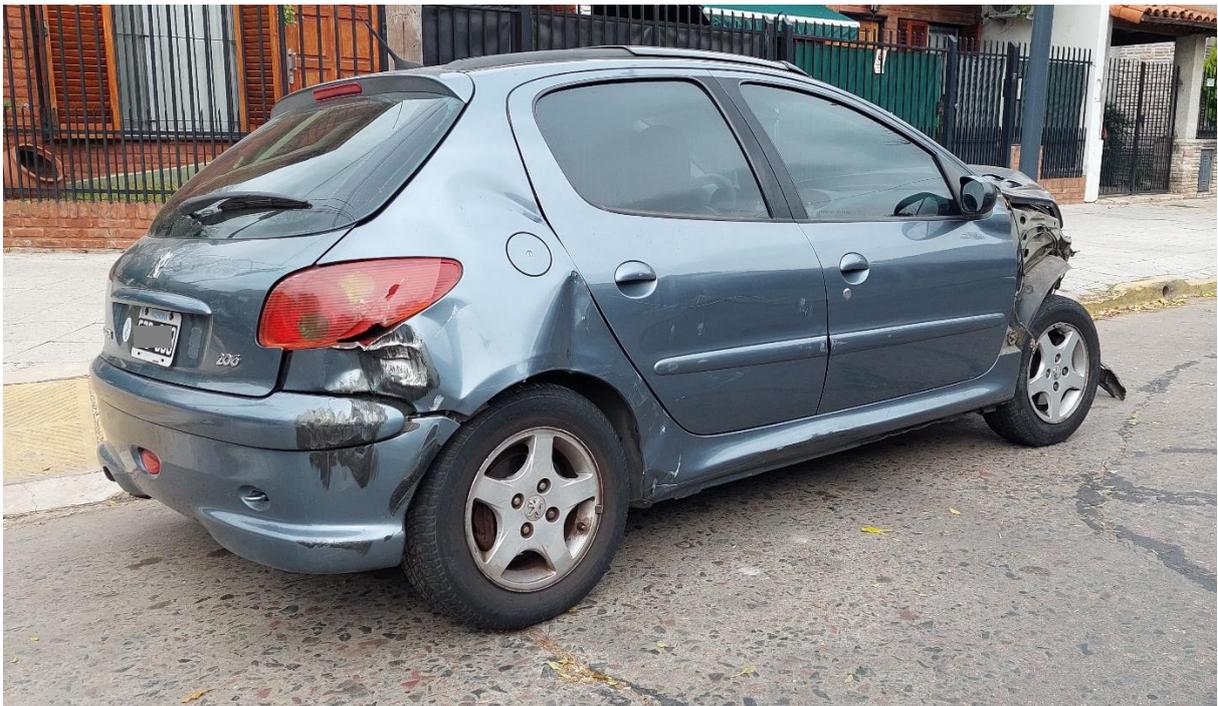
En el lateral derecho se relevó desprendimiento del guardabarros delantero, transferencia de pintura sobre puerta trasera, y daños con transferencia de pintura blanca y marcas de caucho sobre guardabarros, paragolpes y óptica posteriores.

Figura 9. Deformaciones, marcas de caucho, transferencia de pintura. Fuente: JST, 2024

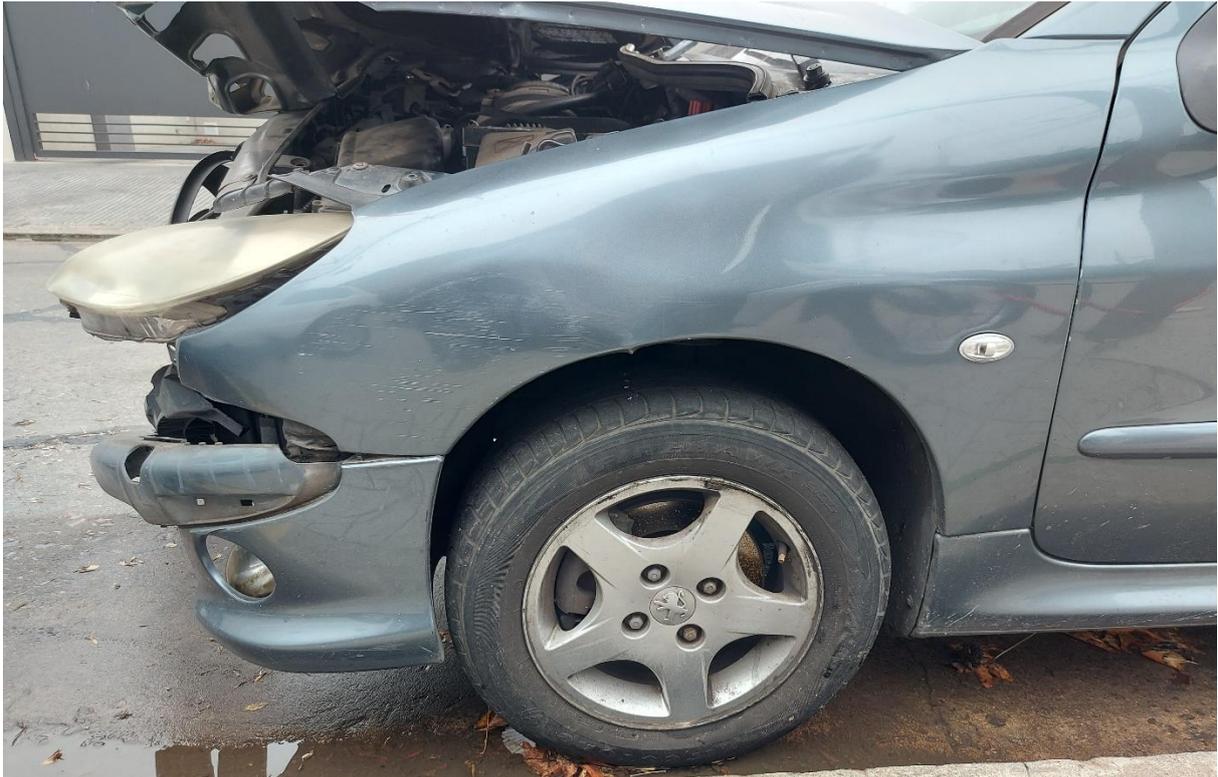
En el guardabarros delantero izquierdo se registró un área con deformación leve y signos de raspado en coloración blanquecina.

Figura 10. Deformaciones y transferencia de pintura. Fuente: JST, 2024

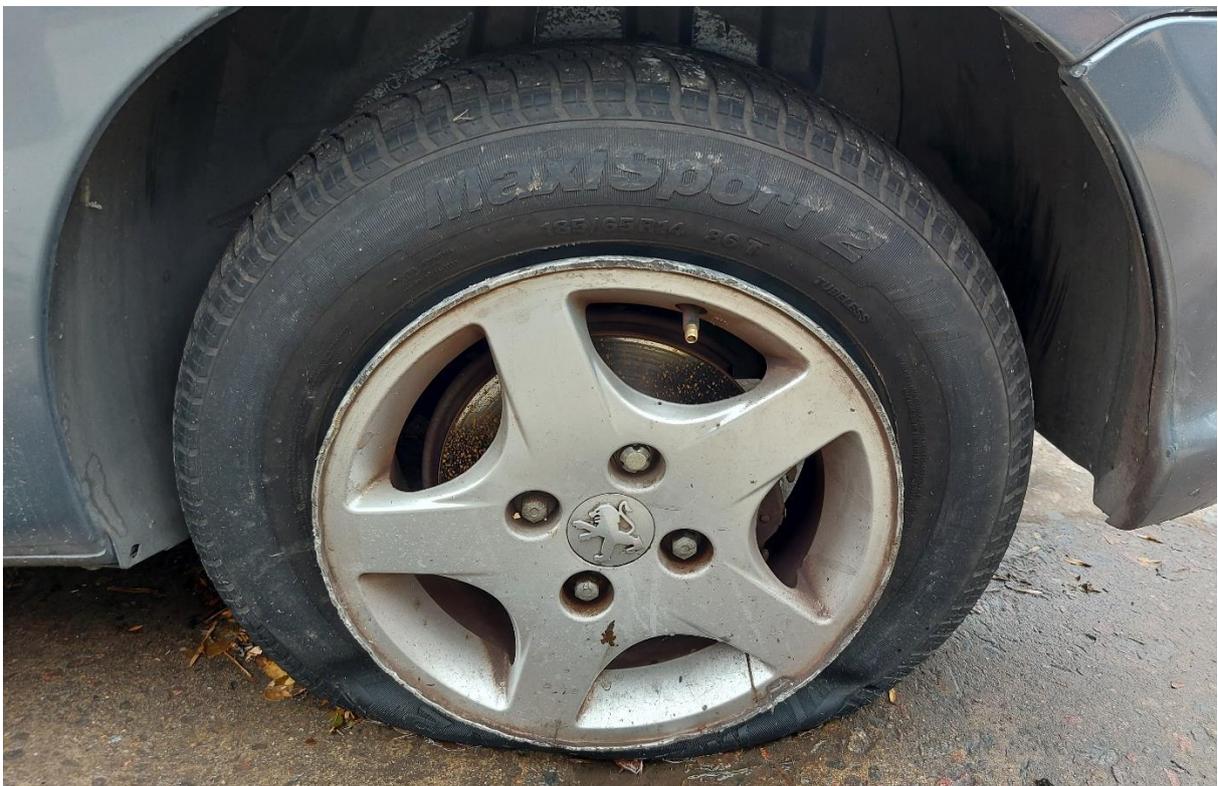
El neumático trasero izquierdo se observó destalonado y los bordes de la llanta presentaban signos de erosión.

Figura 11. Destalonamiento de cubierta trasera izquierda. Fuente: JST, 2024

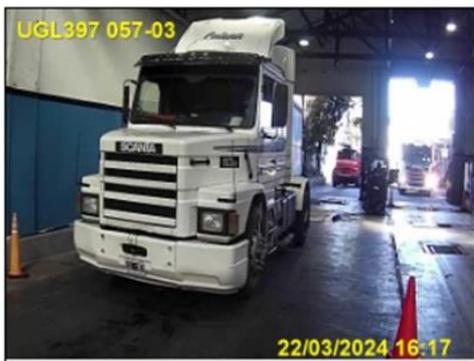
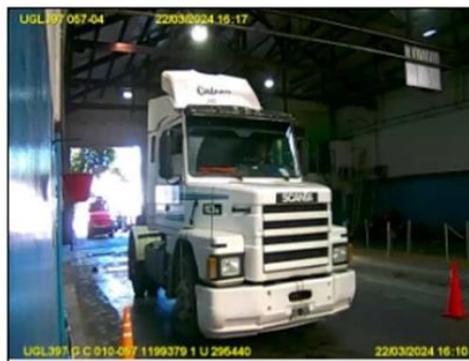
Figura 12. Fotovalidación del tractor dominio UGL397. Fuente: RTO, CENT, 2024

Código	Gravedad	Descripción	Observaciones
020303	L	Tren Delantero, Tren Trasero, Suspensión > Manoplas/Manotas - Gemelos > Mal estado de bujes (silenblocks)	
040503	L	Chasis > Motor Transmisión > Pérdidas de fluidos en el conjunto transmisión, sujeción	
10010302	L	Letreros e Indicadores > Letreros e Indicadores Exteriores > Placas o Bandas Retrorreflectivas > Estado deficiente y/o ubicación inadecuada

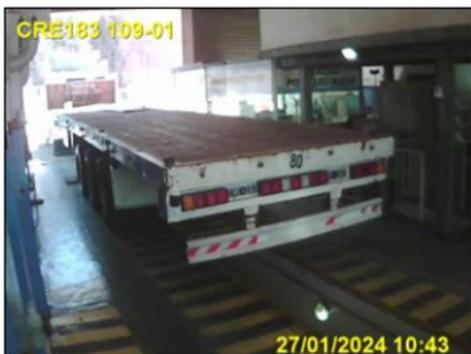
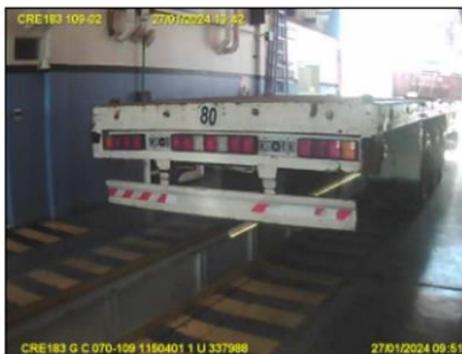
Figura 13. Fotovalidación del tractor dominio CRE183. Fuente: RTO, CENT, 2024

Código	Gravedad	Descripción	Observaciones
020602	L	Tren Delantero, Tren Trasero, Suspensión > Barras de Torsión, Estabilizadoras y Tensoras > Fijación defectuosa de barras y elementos de suspensión	
020802	L	Tren Delantero, Tren Trasero, Suspensión > Rótulas Punta de Ejes > Huelgo de rodamientos en puntas de eje	
09010302	L	Carrocería > Exterior > Chapa Patente > Patente en mal estado y/o con fijación inadecuada	
10010302	L	Letreros e Indicadores > Letreros e Indicadores Exteriores > Placas o Bandas Retrorreflectivas > Estado deficiente y/o ubicación inadecuada

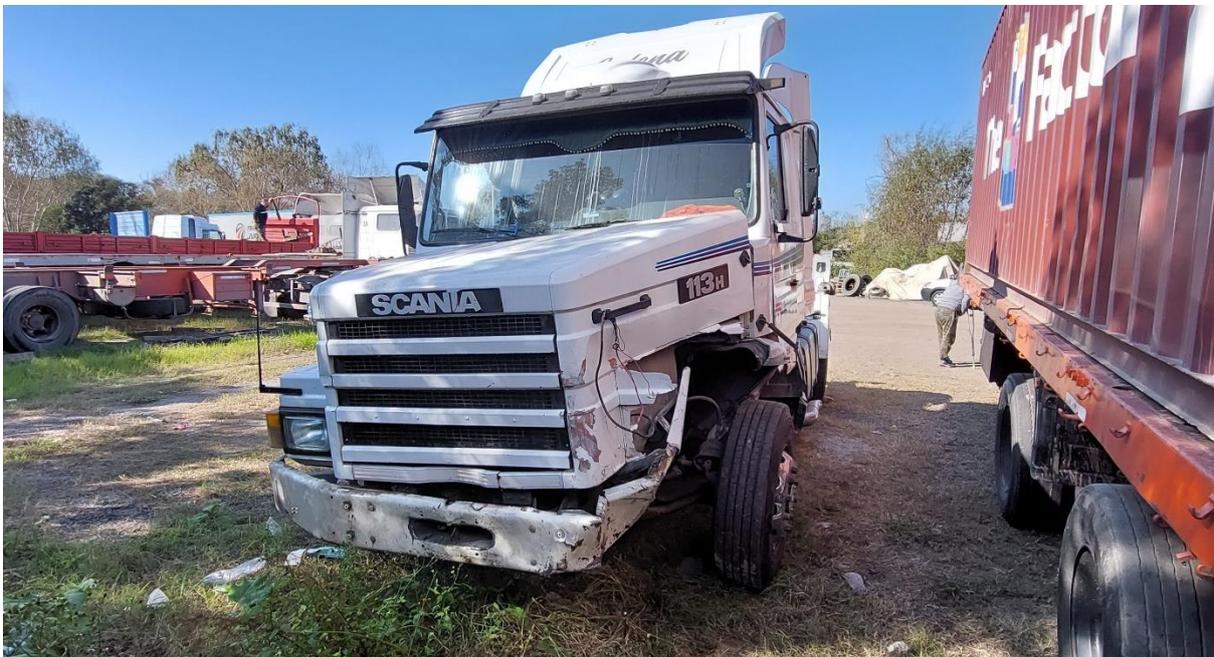
El Vehículo 2 presentó daños en el lateral izquierdo y sector anterior. El sector anterior parte izquierda, junto con el lateral izquierdo en sus tercios anterior y central, fueron afectados en la colisión con el Vehículo 3. El lateral izquierdo sufrió deformaciones en la zona posterior, donde se encuentran las ruedas duales, por la colisión con el Vehículo 1 y por el impacto con la barrera de contención de hormigón. El extremo izquierdo del paragolpes trasero presenta deformación hacia posterior por contacto con la barrera de contención. Se observan daños indirectos que serán ampliados en el informe final.

Figura 14. Daños en paragolpes, guardabarros y rueda delantera. Fuente: JST, 2024

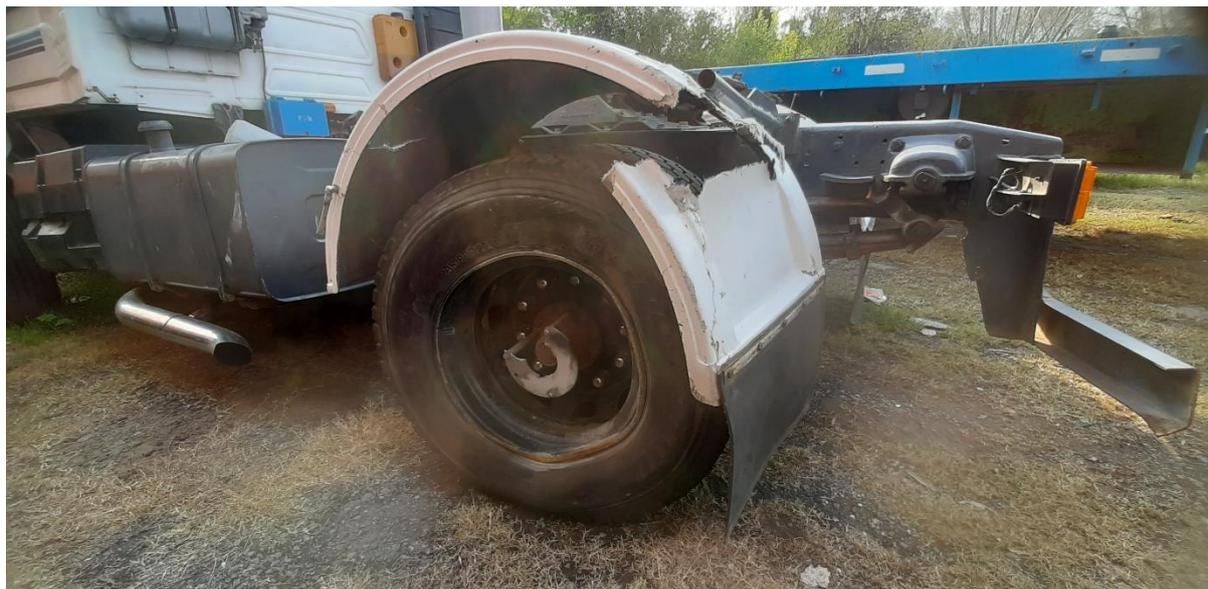
Figura 15. Daños en rueda dual trasera izquierda y guardabarros. Fuente: JST, 2024

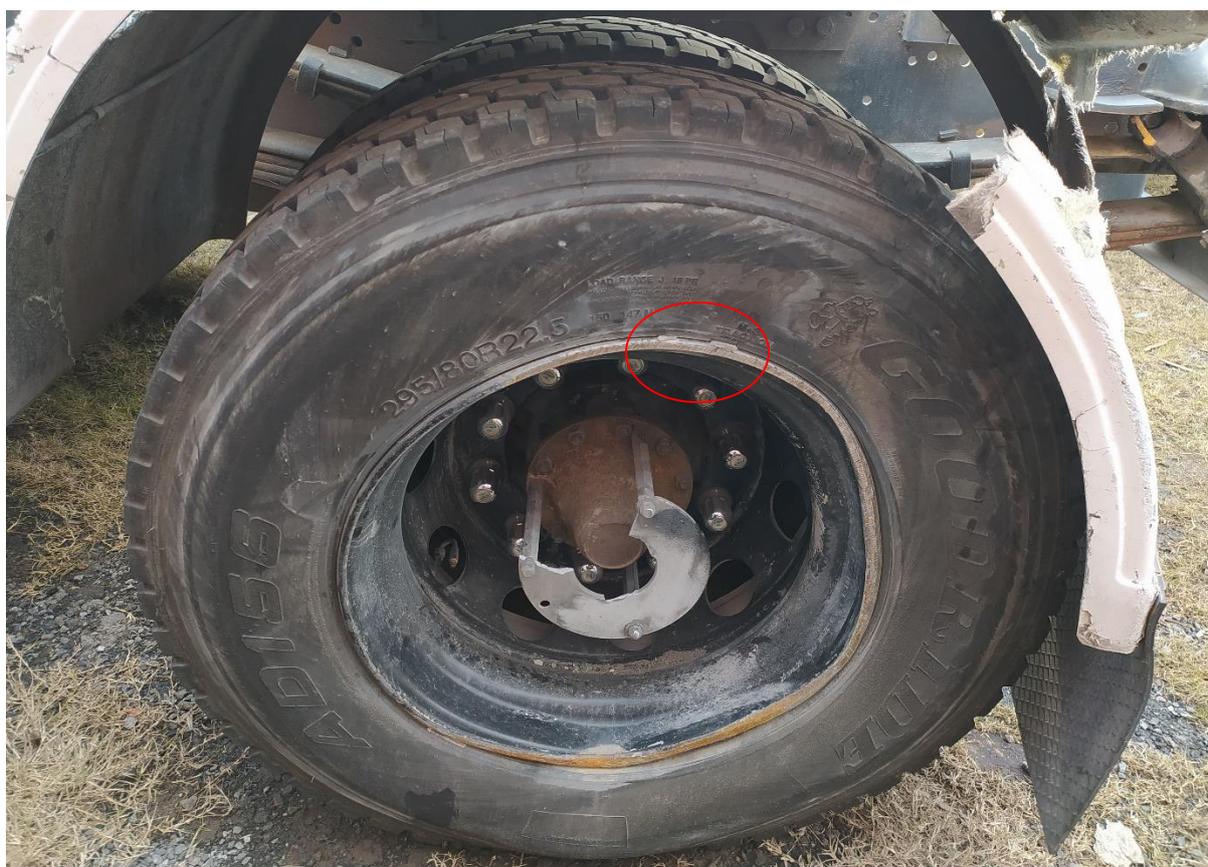
Sobre la rueda dual trasera izquierda se relevaron fragmentos de óptica incrustadas en la unión de la llanta con la cubierta.

Figura 16. Sector de la rueda donde se encontraron los restos de óptica. Fuente: JST, 2024

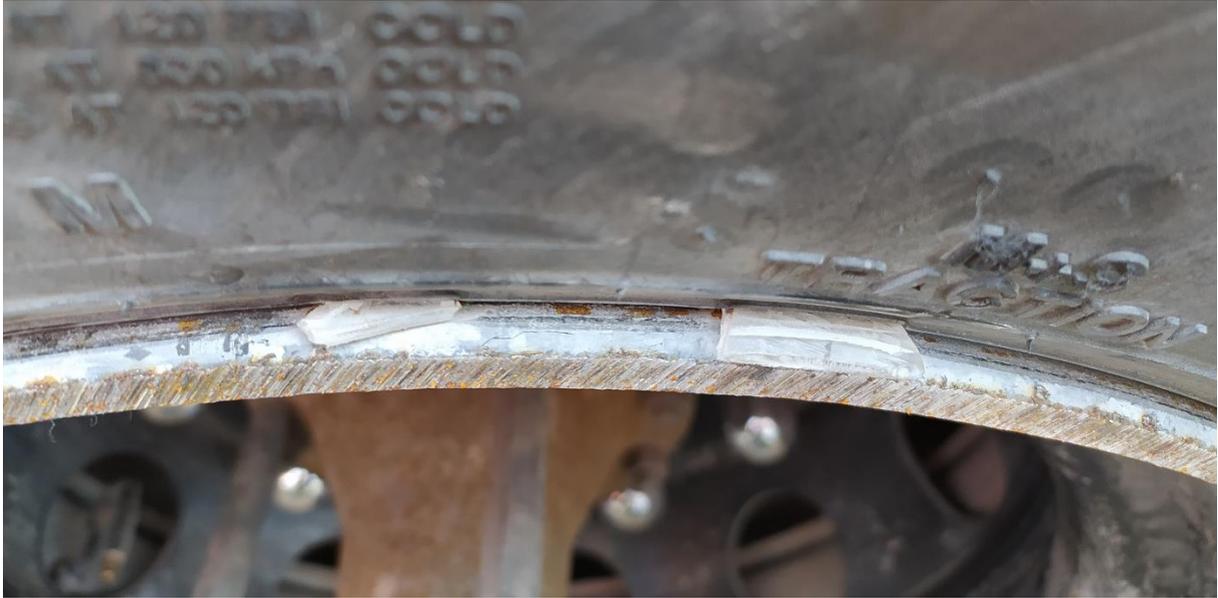
Figura 17. Restos de óptica incrustados en la unión de llanta y cubierta. Fuente: JST, 2024

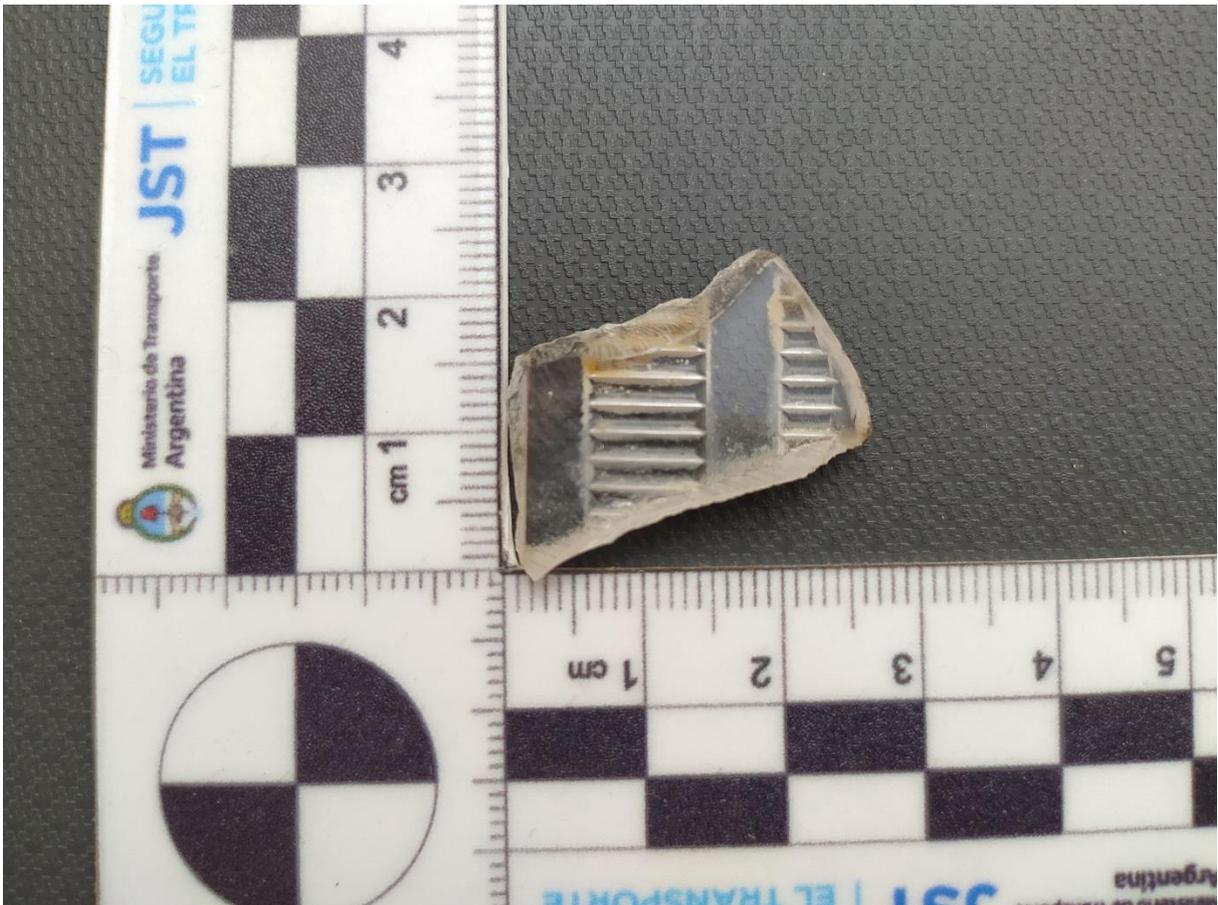
Figura 18. Detalle de óptica incrustado en el neumático dual trasero izquierdo. Fuente: JST, 2024

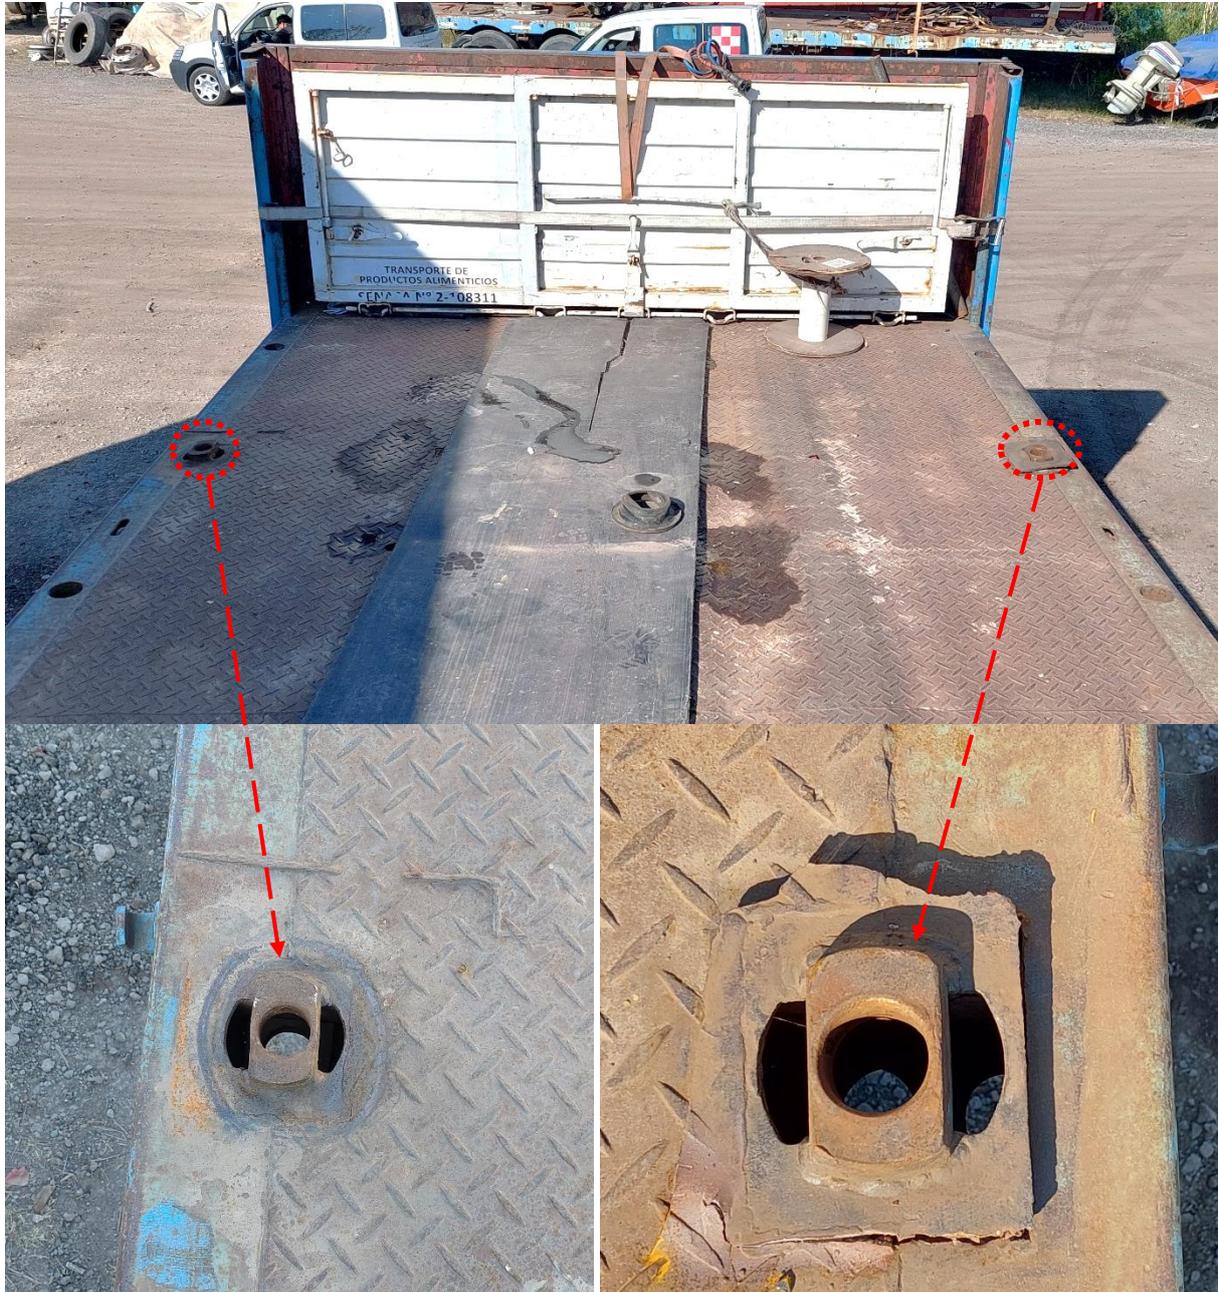
En el semirremolque se observó el desprendimiento de las cuatro trabas giratorias que fijaban el contenedor al semirremolque. Las trabas desprendidas corresponden a las

que se utilizan para fijar un contenedor de 40 pies a la estructura. En el informe final se describirá estado de las cuatro trabas giratorias.

Figura 19. Daños en anclajes de trabas giratorias delanteras. Fuente: JST, 2024

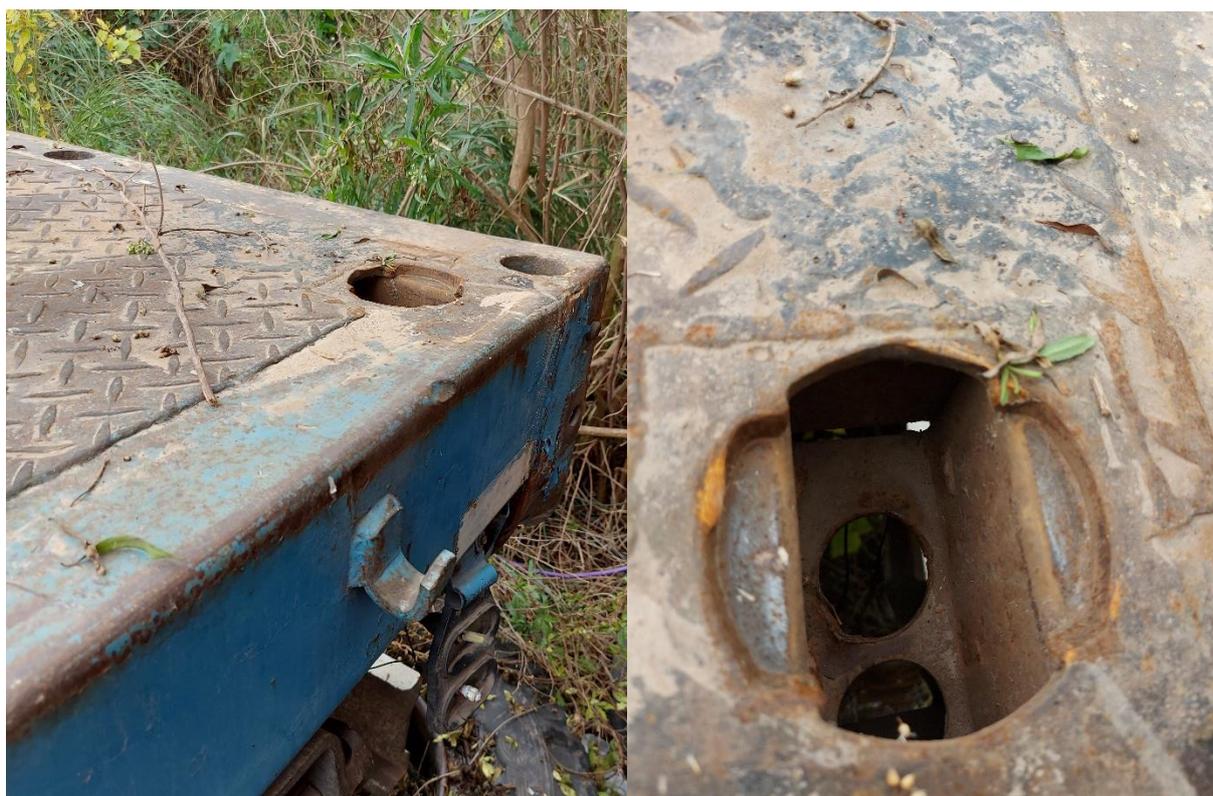
Figura 20. Daño en anclaje de traba giratoria trasera izquierda. Fuente: JST, 2024

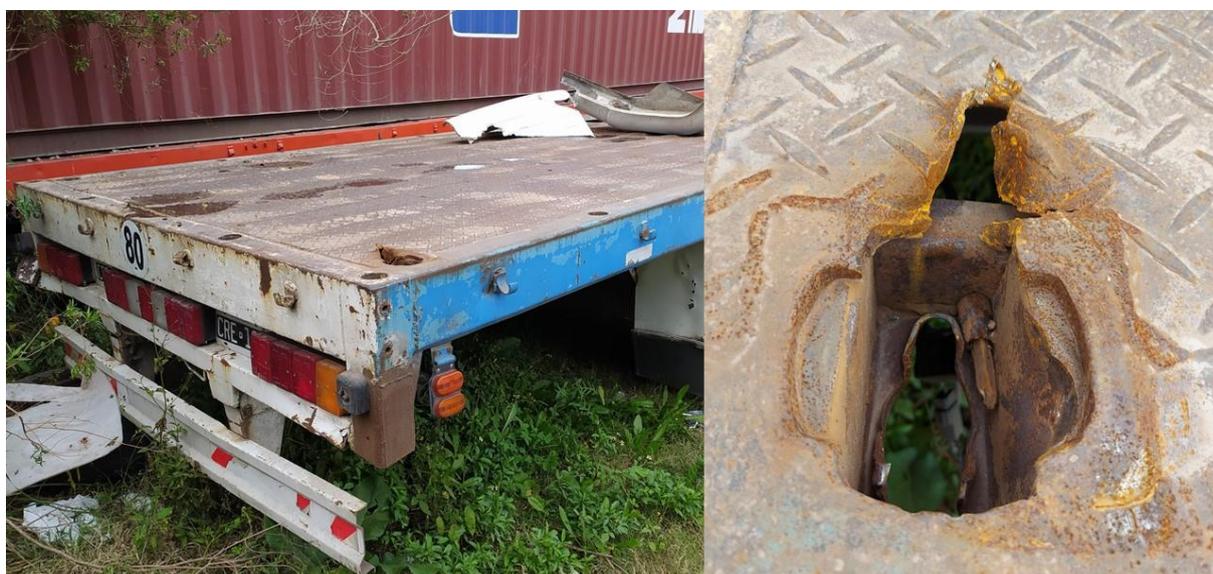
Figura 21. Daño en anclaje de traba giratoria trasera derecha. Fuente: JST, 2024

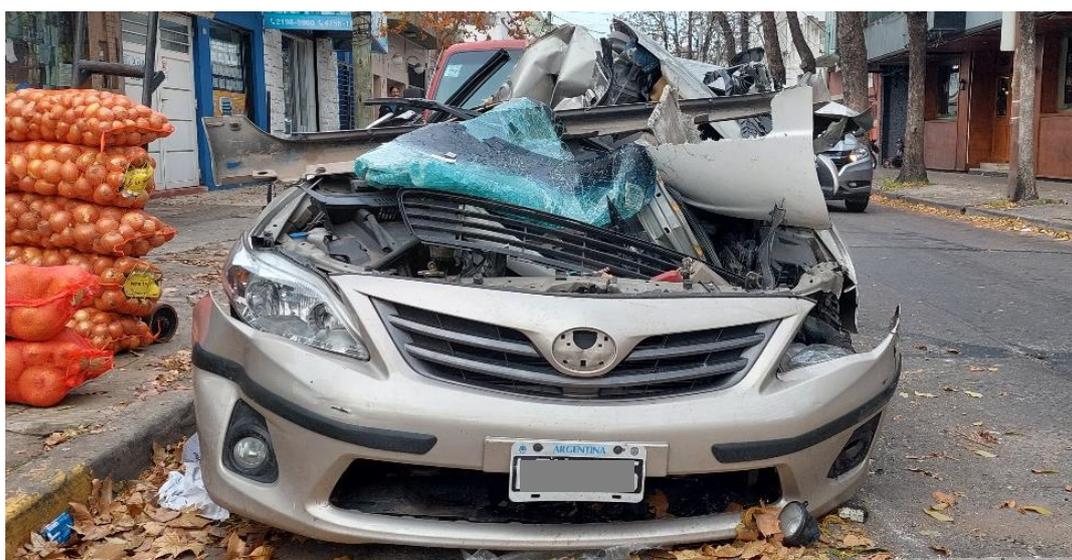
Figura 22. Daños en paragolpes, óptica izquierda, parrilla y capó. Fuente: JST, 2024

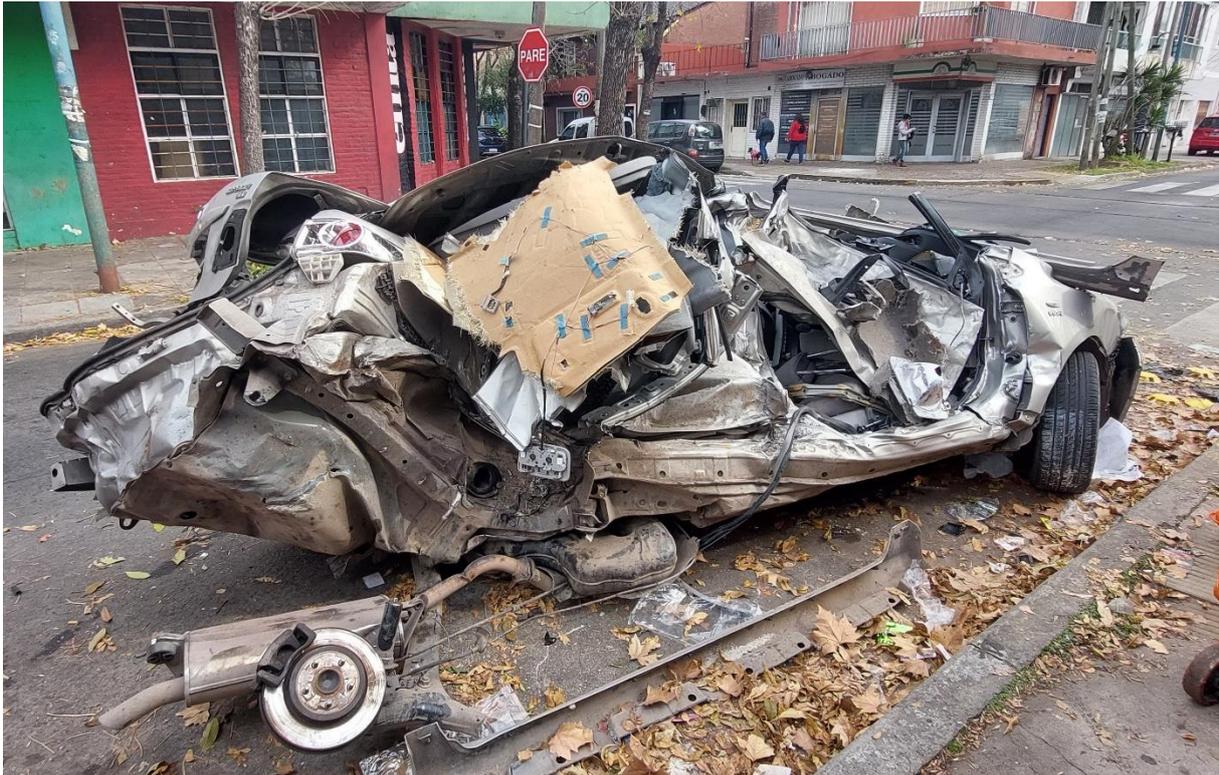
El lateral derecho, techo y chasis autoportante fueron deformados en la colisión con el Vehículo 2, producto de lo cual se relevaron daños en ambos guardabarros, puertas y sistema de suspensión trasera. En el lateral izquierdo se registraron daños a causa del impacto con la barrera de contención de hormigón, resultando dañados ambos guardabarros, puertas y sistema de suspensión delantera. Los sectores anterior y posterior resultaron deformados por impacto con el Vehículo 2, con la barrera de contención y por la compresión recibida entre ambos.

Figura 23. Daños en el lateral derecho producto de la colisión con el Vehículo 2. Fuente: JST, 2024

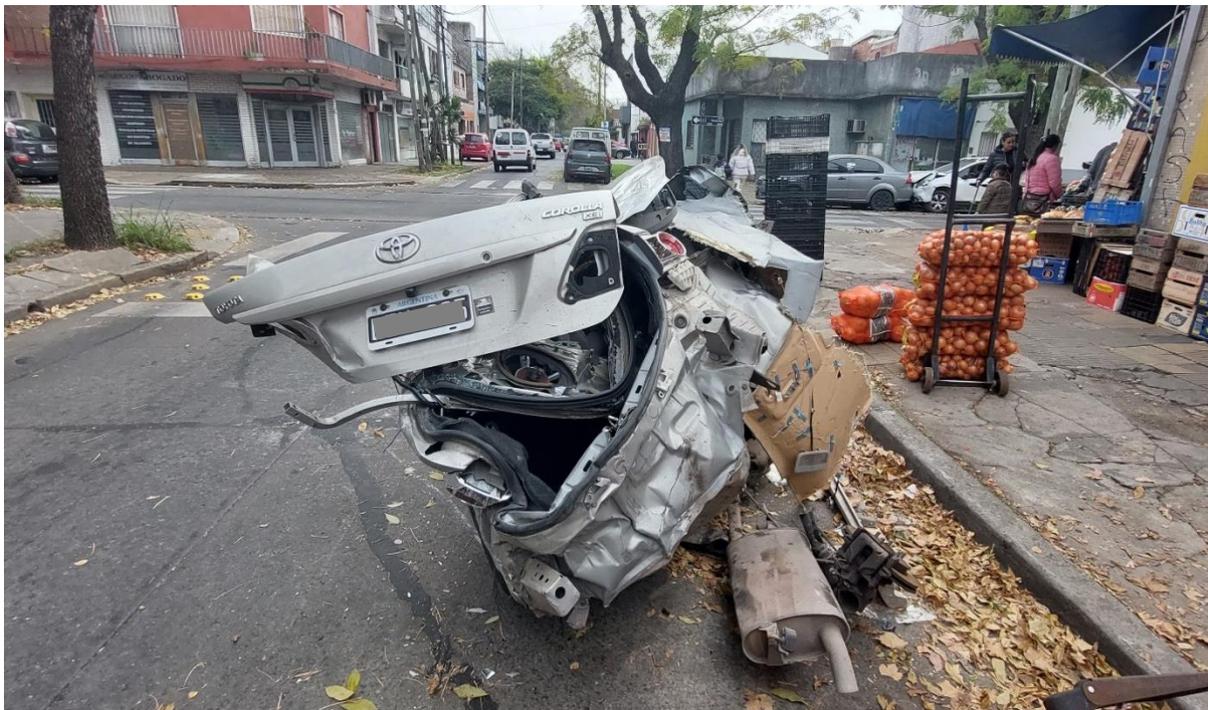
Figura 24. Vista posterior. Deformación de carrocería autoportante y daños en paragolpes. Fuente: JST, 2024

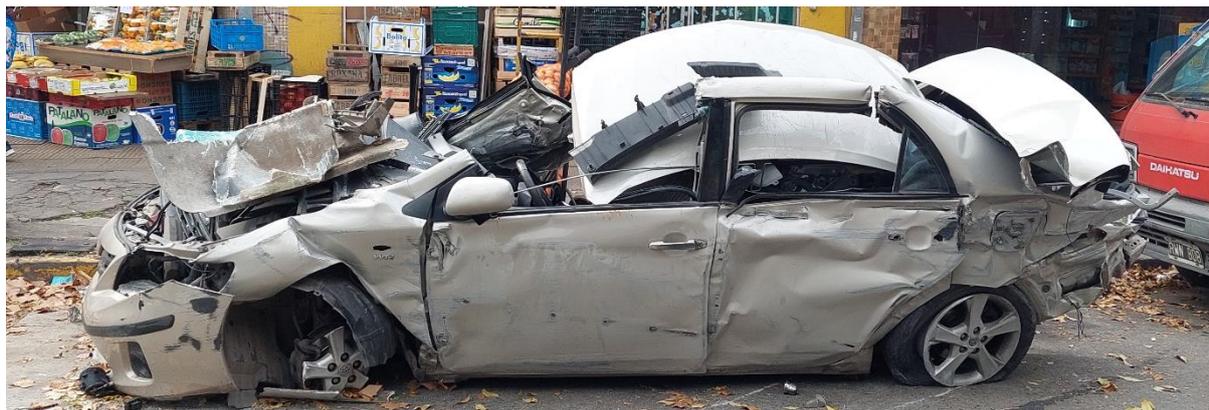
Figura 25. Daños en el lateral izquierdo producto del impacto contra la barrera de contención de hormigón. Fuente: JST, 2024

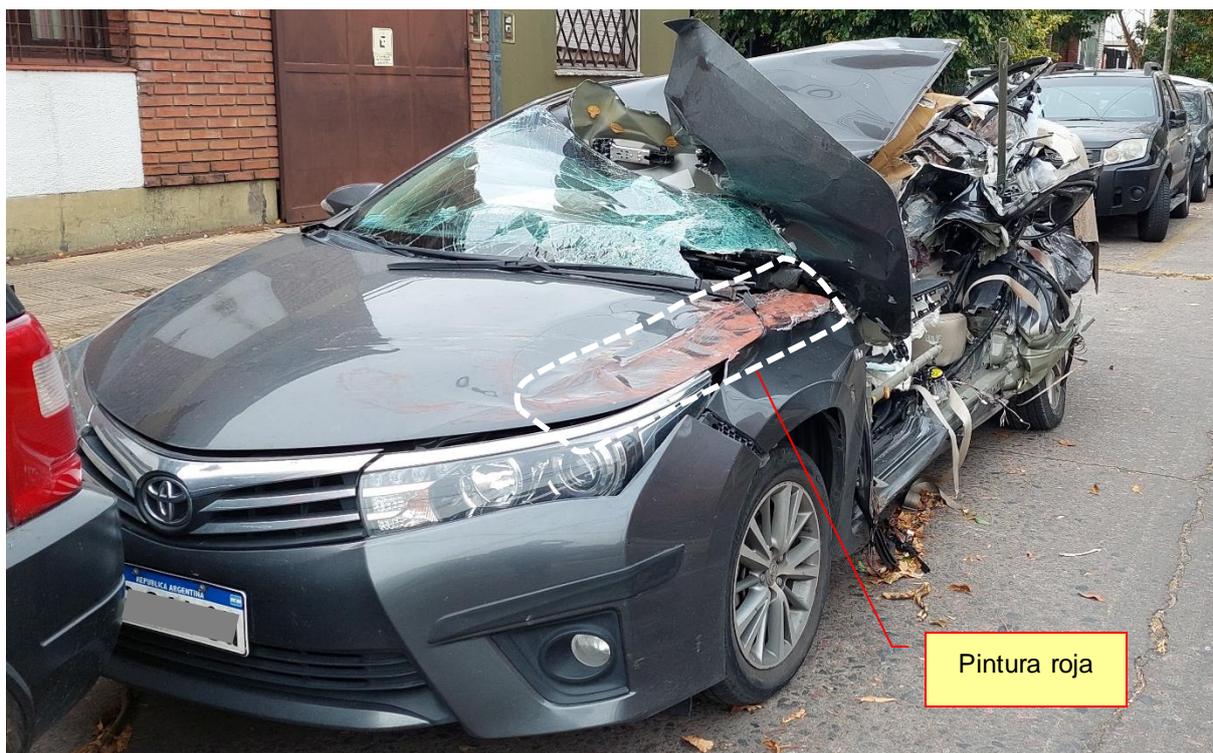
En el tercio izquierdo del sector anterior se relevó sobre el capó transferencia de pintura rojiza del contenedor. El lateral izquierdo sufrió deformaciones en los parantes de la carrocería autoportante y puertas, en el sector posterior daños sobre la tapa del baúl, óptica izquierda y desprendimiento de paragolpes, mientras que el techo sufrió pliegues en dirección hacia el sector posterior.

Figura 26. Transferencia de pintura roja que determina la primera zona de contacto con el contenedor transportado por el Vehículo 2. Fuente: JST, 2024

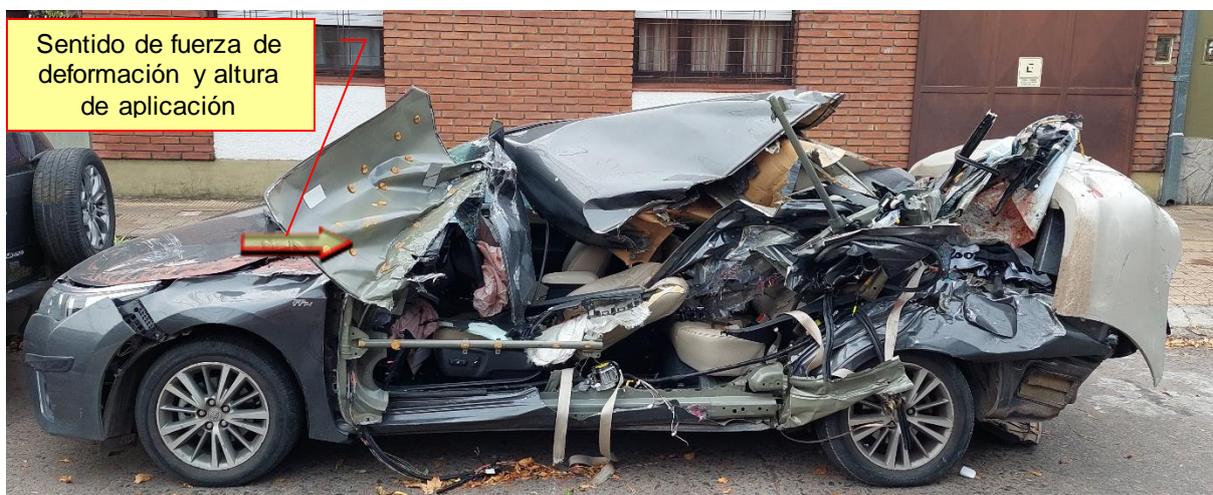
Figura 27. Daños en el lateral izquierdo y techo. Fuente: JST, 2024

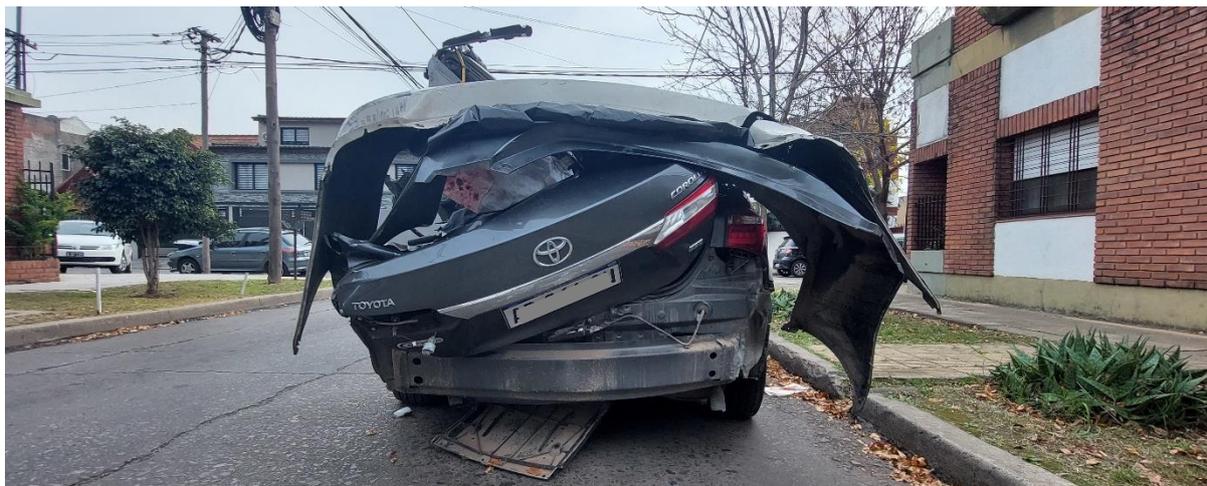
Figura 28. Daños directos e indirectos en el sector posterior. Fuente: JST, 2024
