Informe preliminar

Título: 225. IP. Cargas. Colisión múltiple. Contenedor. Buenos Aires

Lugar: Ruta Nacional 9, kilómetro 15, Munro, Buenos Aires

Fecha y hora: 19 de mayo de 2024 20:59 (UTC-3)

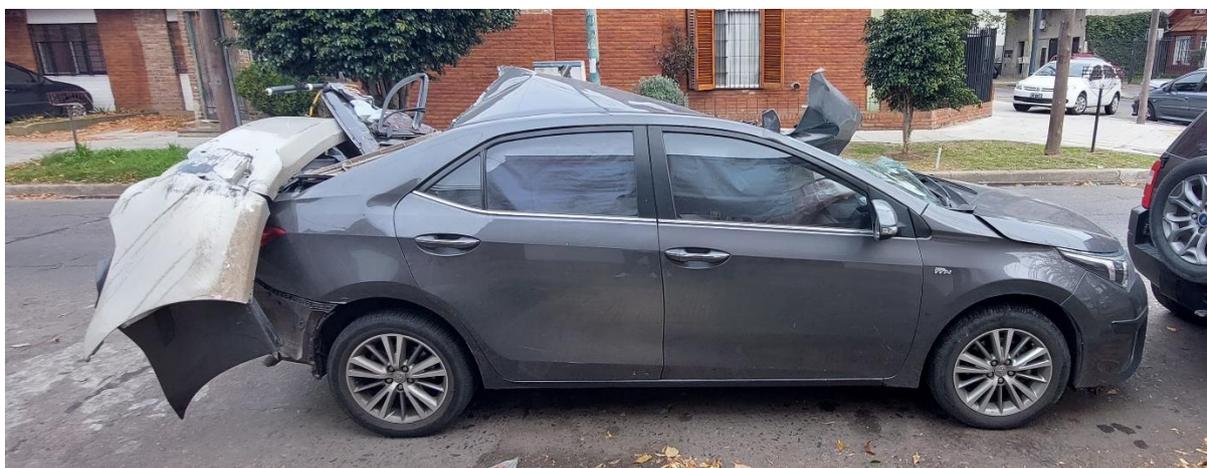
Figura 29. Lateral derecho sin daños. Fuente: JST, 2024

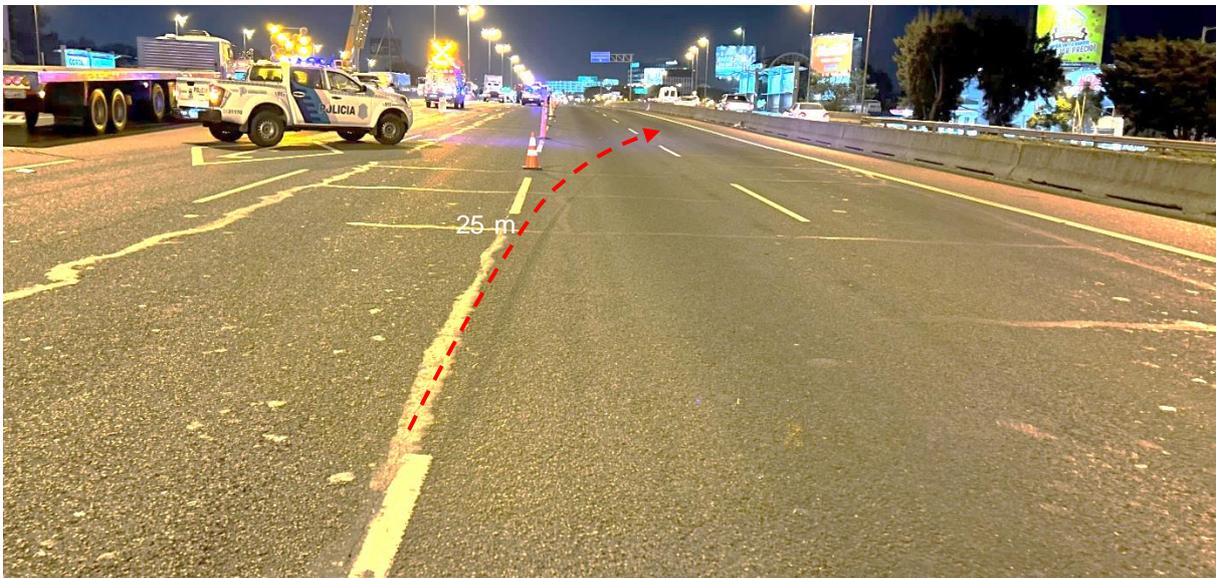
Figura 30. Inicio de la huella de derrape del Vehículo 1 sobre el cuarto carril. Fuente: JST, 2024

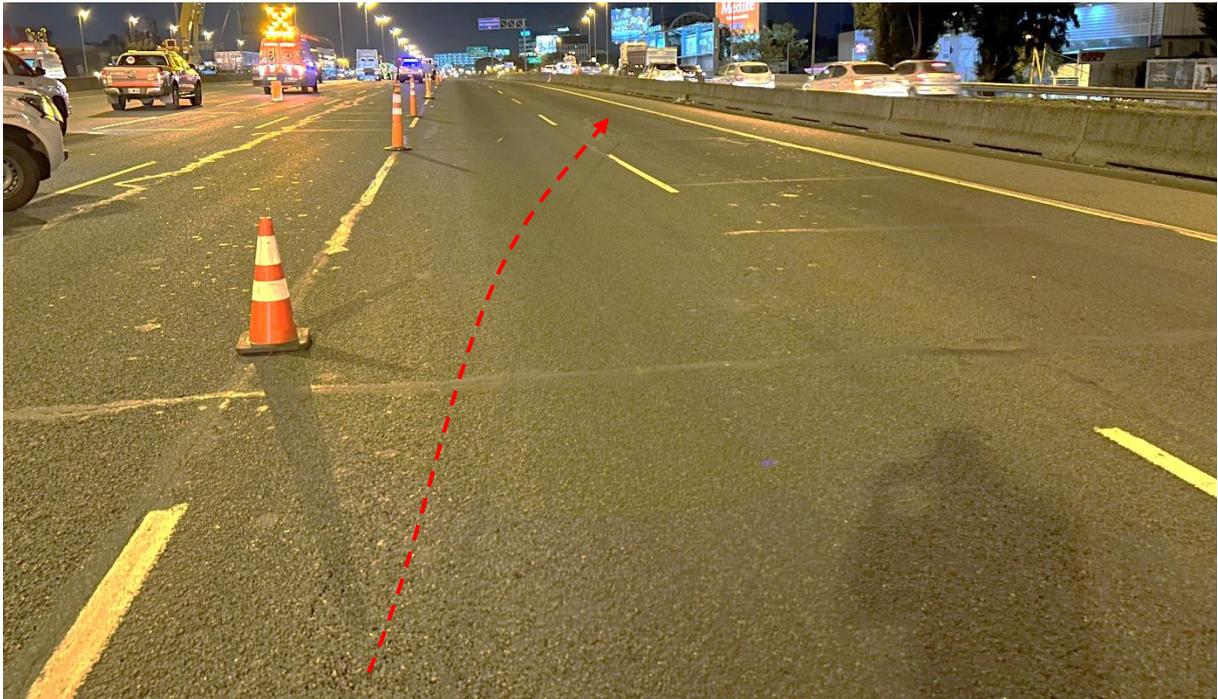
Figura 31. Continuación de la huella de derrape del Vehículo 1 sobre el carril 5. Fuente: JST, 2024

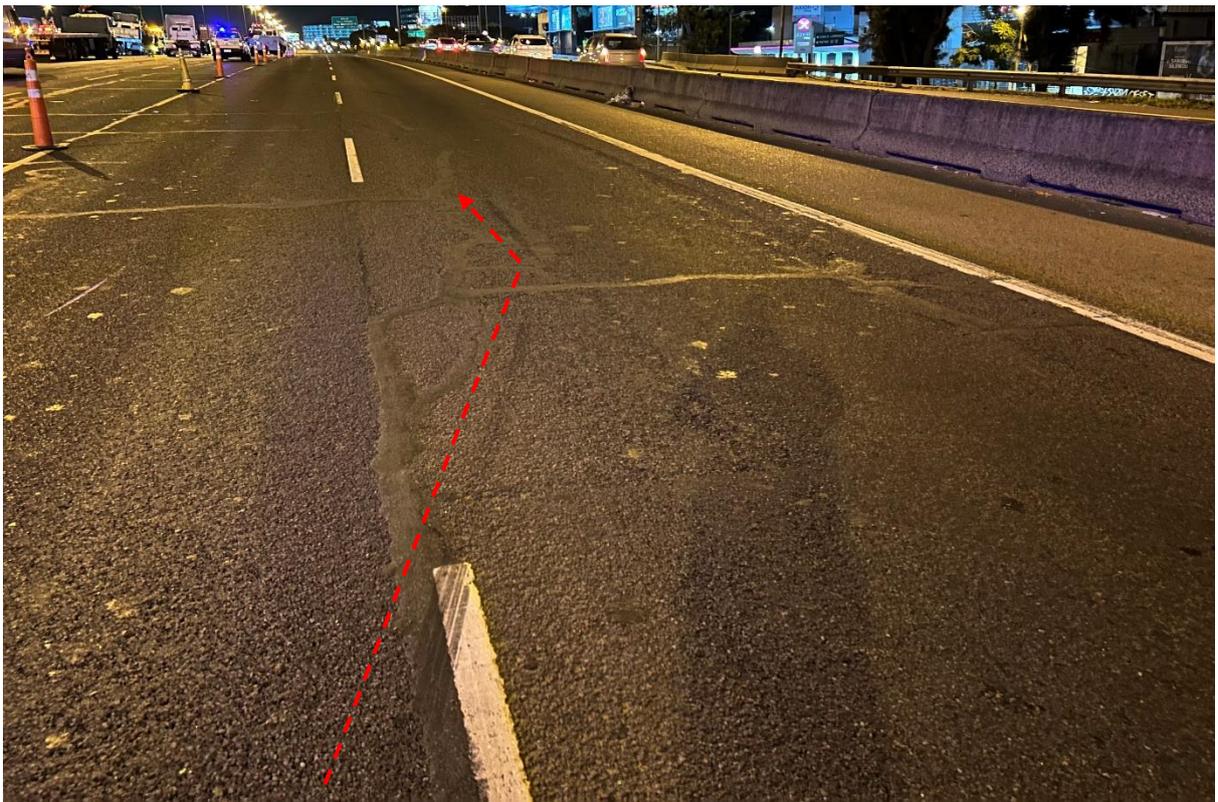
Figura 32. Quiebre de la huella del Vehículo 1 y zona de impacto en el carril 6. Fuente: JST, 2024

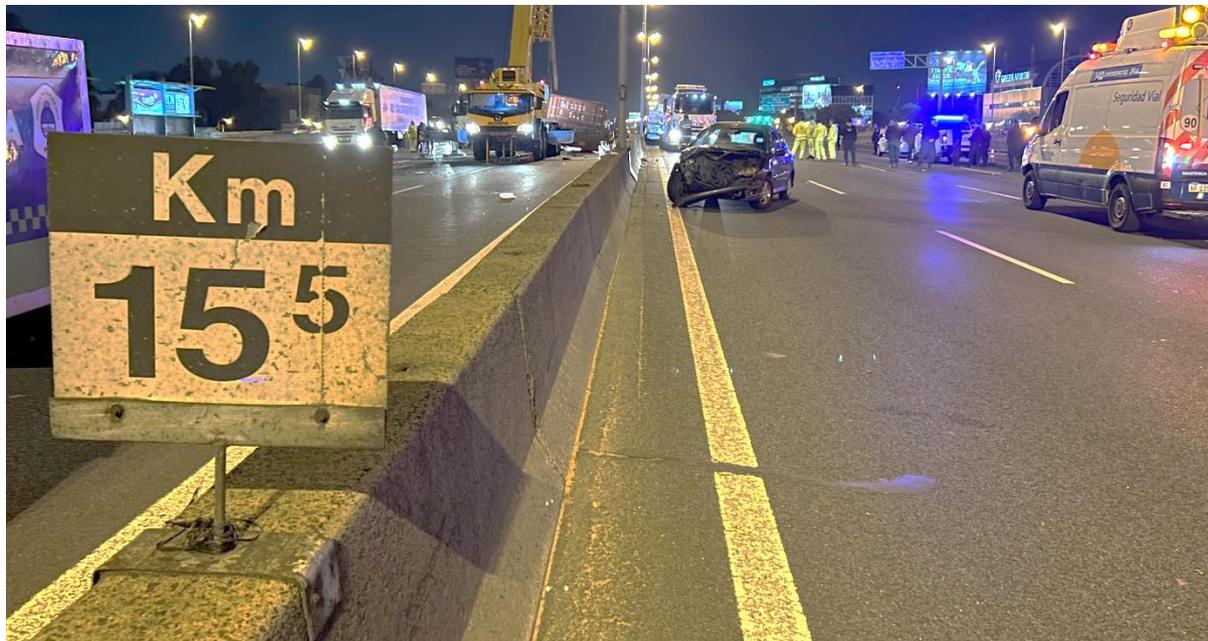
Luego de la colisión, el Vehículo 1 se desplazó hacia el carril 1, donde finalizó a 16 m del mojón del kilómetro 15,5 posicionado oblicuo a la ruta, con el sector anterior orientado hacia un punto entre CABA y la mano opuesta a su circulación.

Figura 33. Posición final del Vehículo 1 a 16 m del mojón del kilómetro 15,5. Fuente: JST, 2024

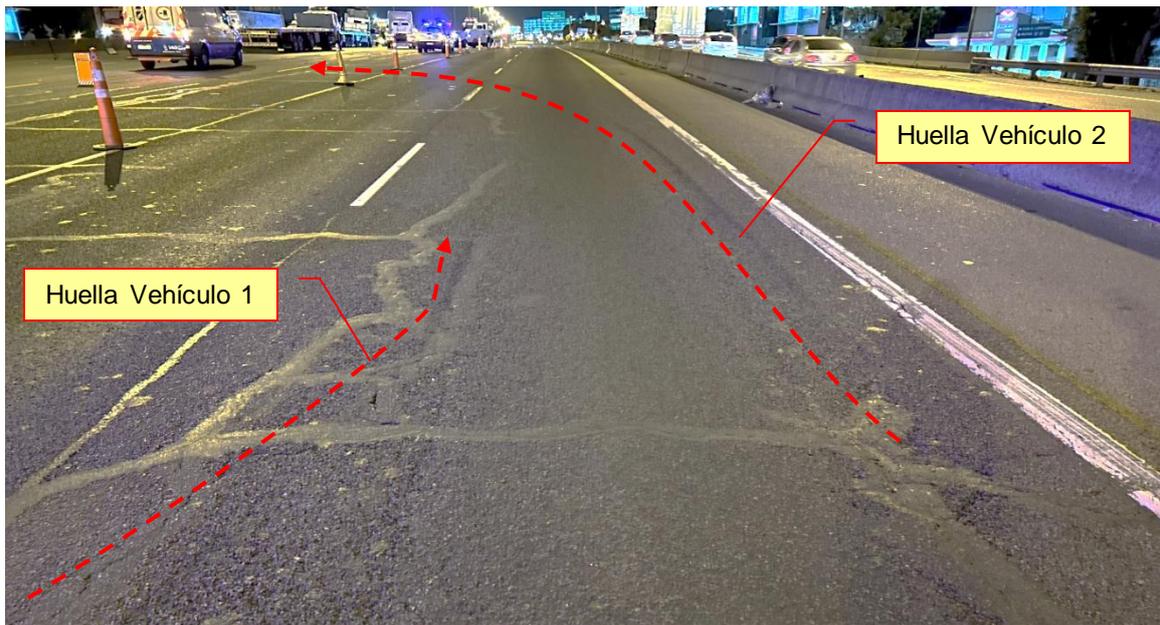
Luego de la colisión, el Vehículo 2 se desplazó 41 m con una trayectoria curva de derrape con giro antihorario hacia el carril 1, e impactó durante su recorrido al Vehículo 3 (Toyota Corolla) que circulaba también con sentido hacia Martínez. Las huellas y efracciones de arrastre compatibles con el Vehículo 3 se registraron a partir del carril 2. Se observaron huellas que demuestran que ambos vehículos se trasladaron solidarios y chocaron la barrera de contención central. Luego, se trasladaron en contacto con la barrera por un espacio de 37 m, hasta detenerse.

Figura 34. Inicio de la huella posimpacto del Vehículo 2. Fuente: JST, 2024

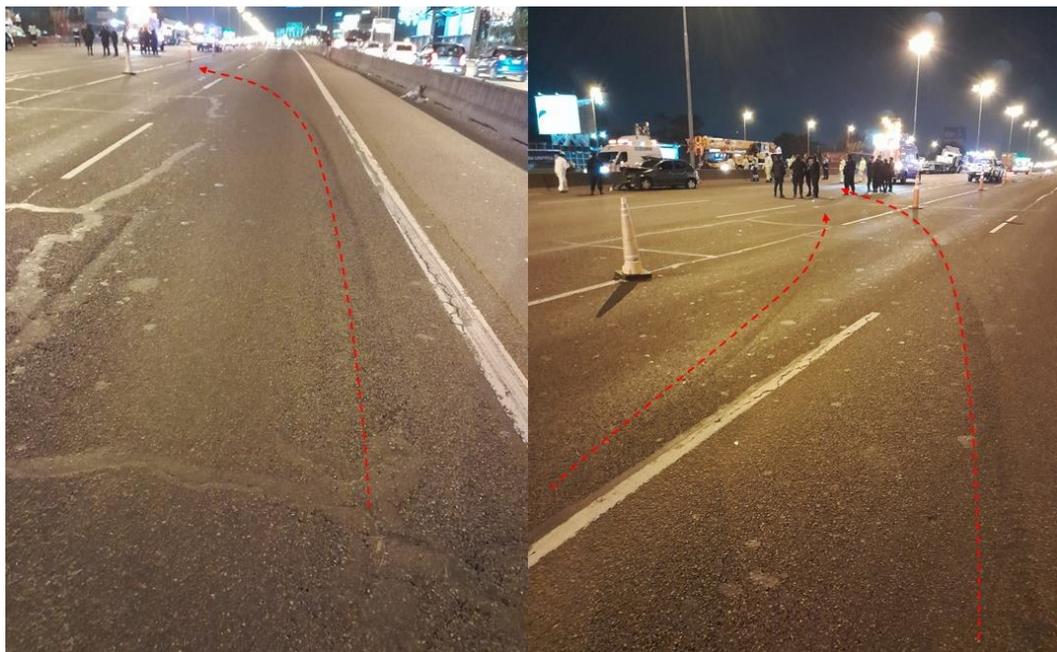
Figura 35. Continuación de las huellas posimpacto del Vehículo 2. Fuente: AUSOL, 2024

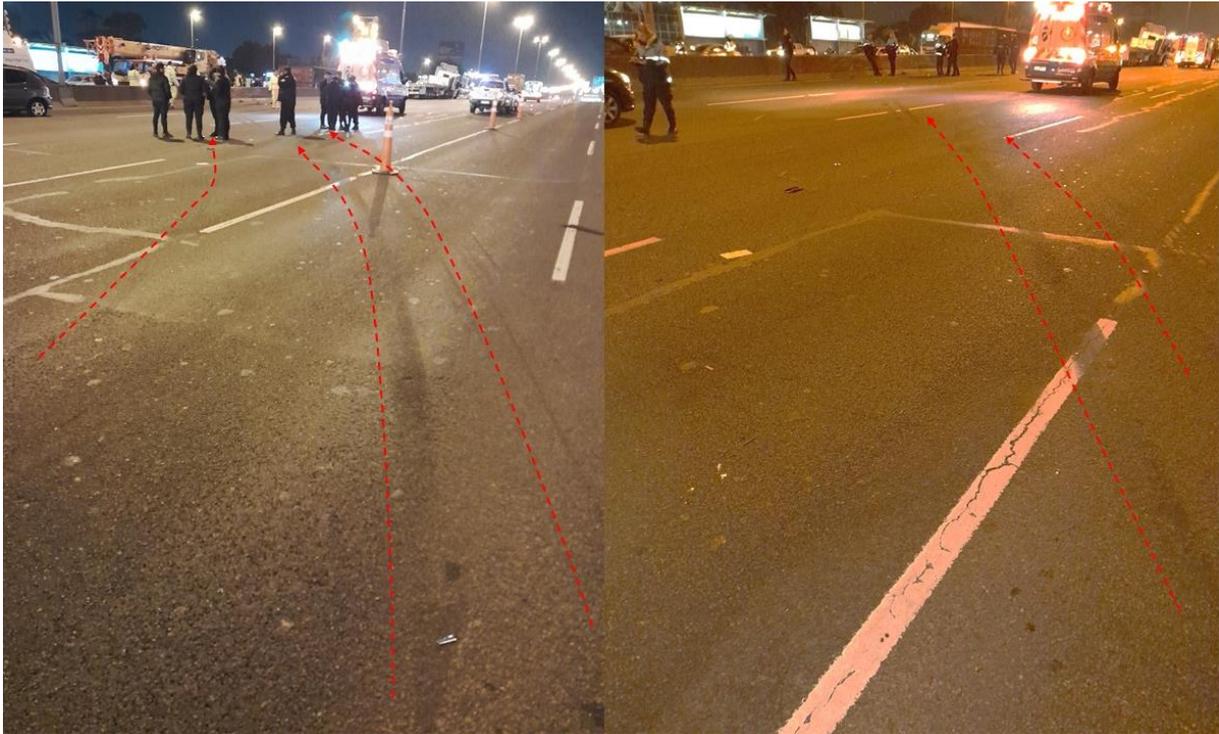
Figura 36. Continuación de las huellas posimpacto del Vehículo 2, con sentido hacia el carril 1.

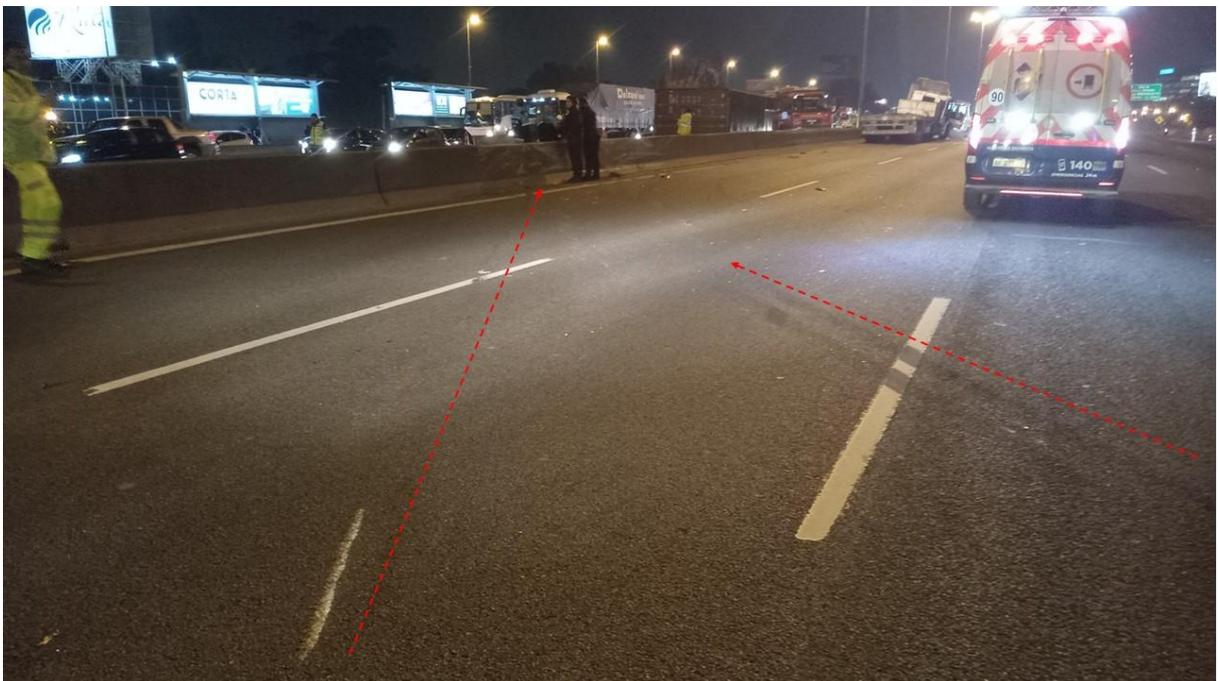
Figura 37. Huellas y efracción de vehículos 2 y 3, previo al choque con la barrera de contención.

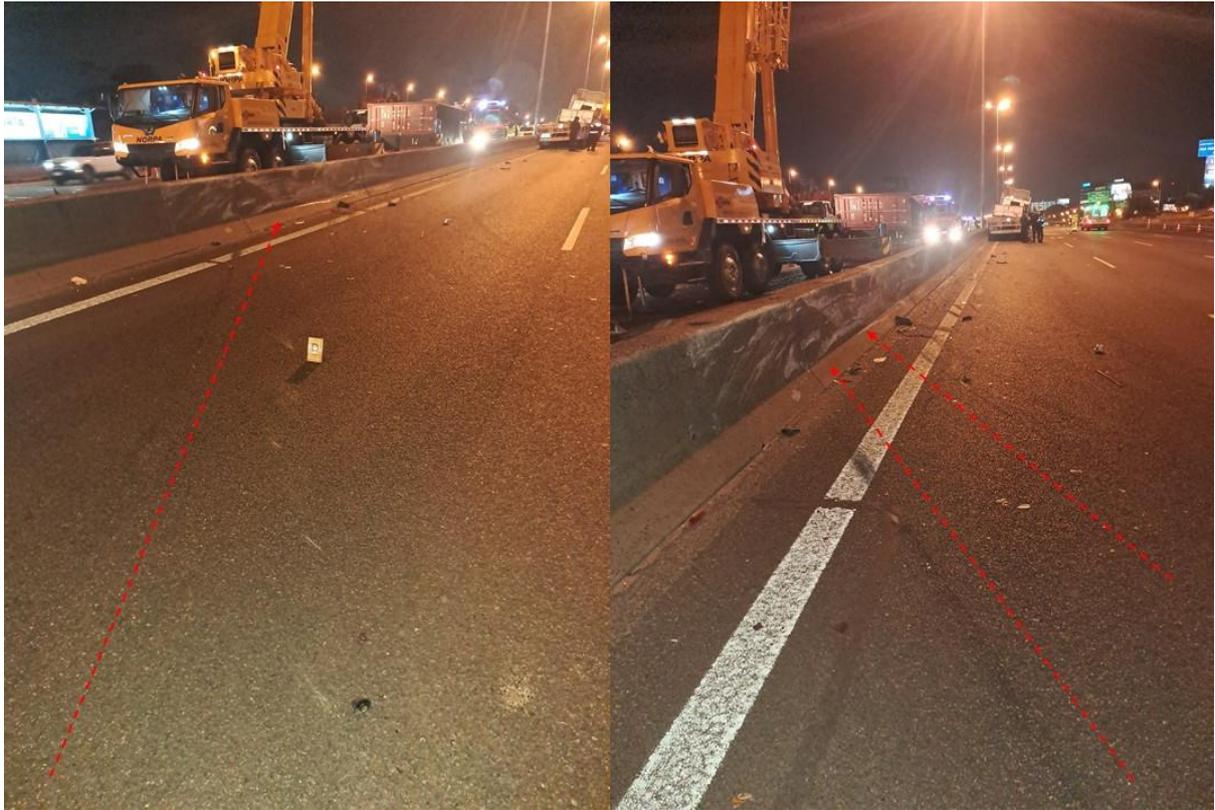
Figura 38. Finalización de huellas poscolisión y rastros de choque y desplazamiento contra la barrera de contención. Fuente: AUSOL, 2024

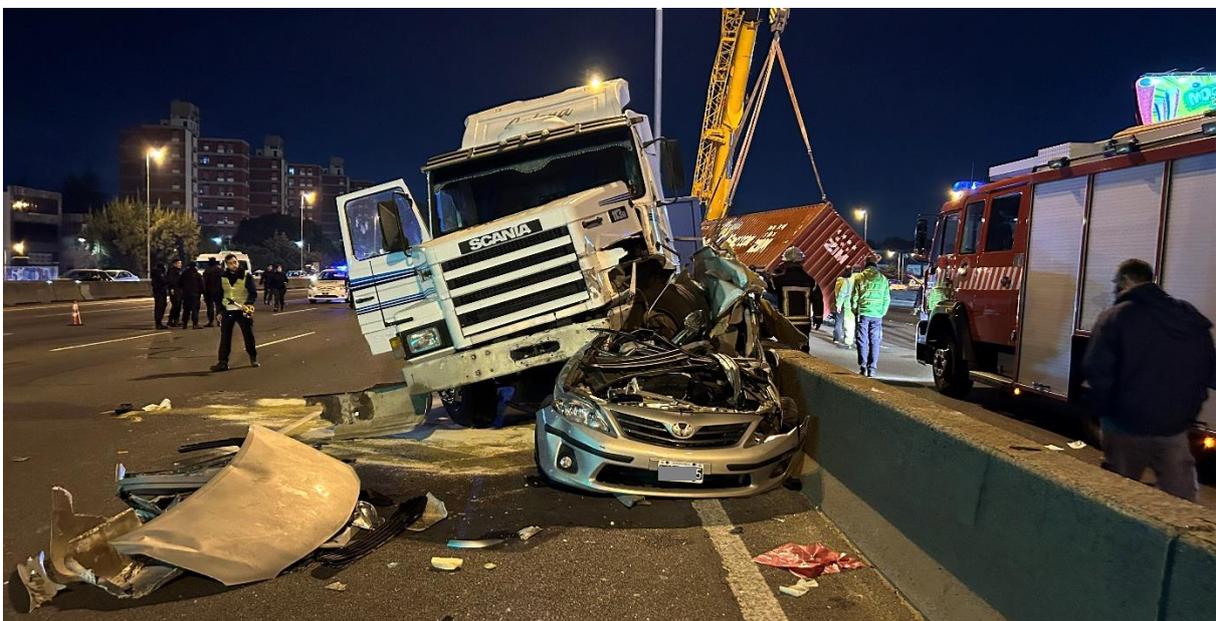
Figura 39. Posiciones finales del Vehículo 2 y el Vehículo 3. Fuente: JST, 2024

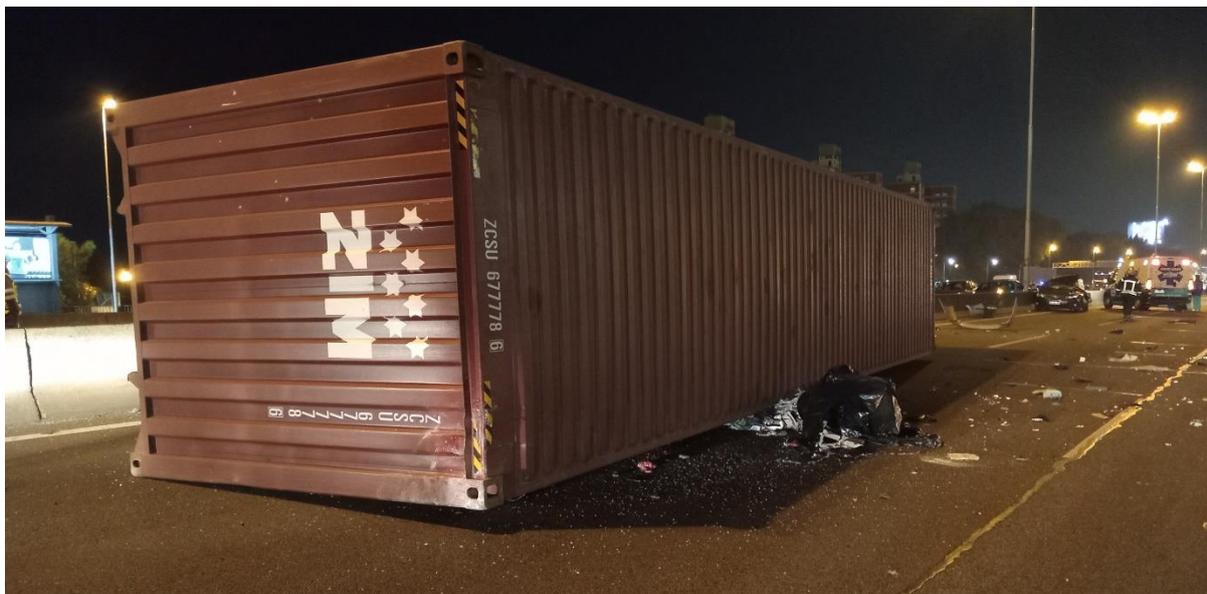
A partir del choque con la barrera de contención, el contenedor transportado por el Vehículo 2 se desprendió del semirremolque, atravesó la barrera de contención, ingresó a la mano con sentido hacia CABA e impactó al Vehículo 4, que circulaba por el carril 1. El contenedor finalizó apoyado sobre su lateral izquierdo ocupando los carriles 1 y 2 de la mano con sentido hacia CABA.

Figura 40. Posición final del contenedor transportado por el Vehículo 2. Fuente: AUSOL, 2024

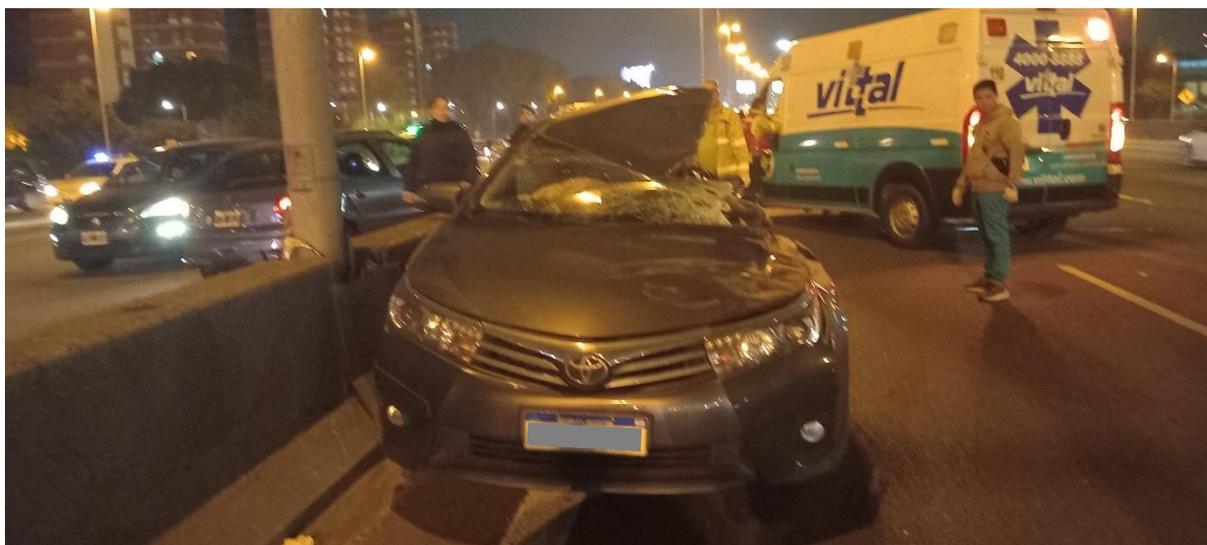
Luego de la colisión, el Vehículo 4 realizó una roto traslación antihoraria de 180° y finalizó sobre el carril 1, con su sector anterior orientado en sentido opuesto al de su circulación.

Figura 41. Posición final del Vehículo 4. Fuente: AUSOL, 2024
