Informe básico

Expediente: EX-2024-53054597- -APN-DNISAU#JST

Título: 226. IB. Cargas. Choque. Puente Circunvalación Oeste. Salta

Fecha y hora: 20 de mayo de 2024 13:30 (UTC-3)

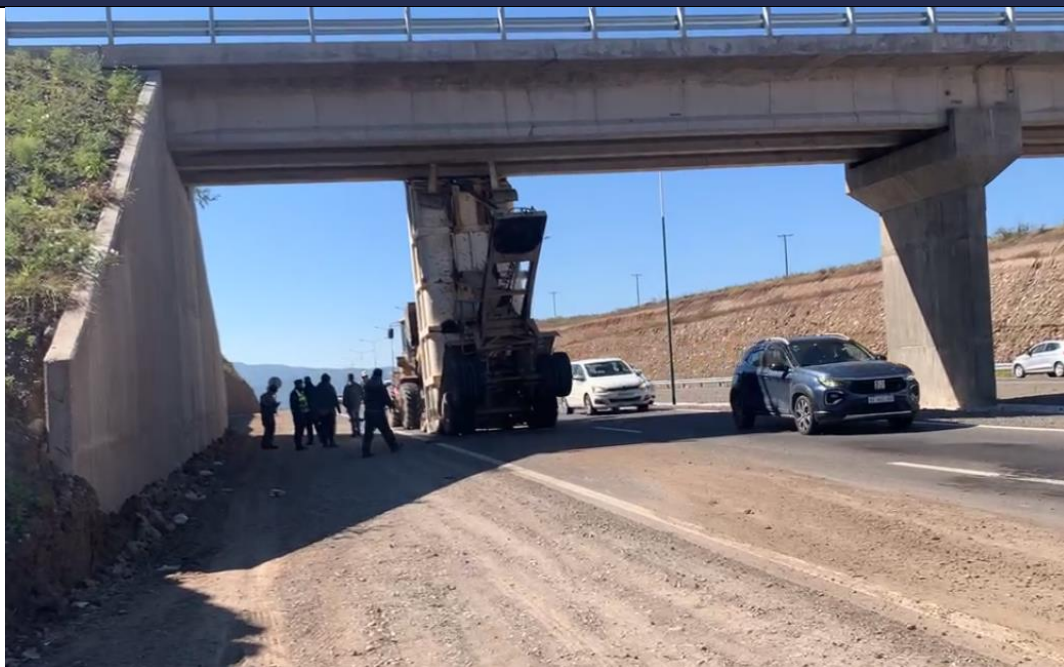
Figura 1. Posición final del semirremolque con batea luego del choque contra el puente vehicular.
Fuente: [Página de Facebook de diario digital Que Pasa Salta](#), 2024
