Informe preliminar

Expediente: EX-2024-53054597- -APN-DNISAU#JST

Título: 226. IP. Cargas. Choque. Puente Circunvalación Oeste. Salta

Dirección Nacional de Investigación de Sucesos Automotores

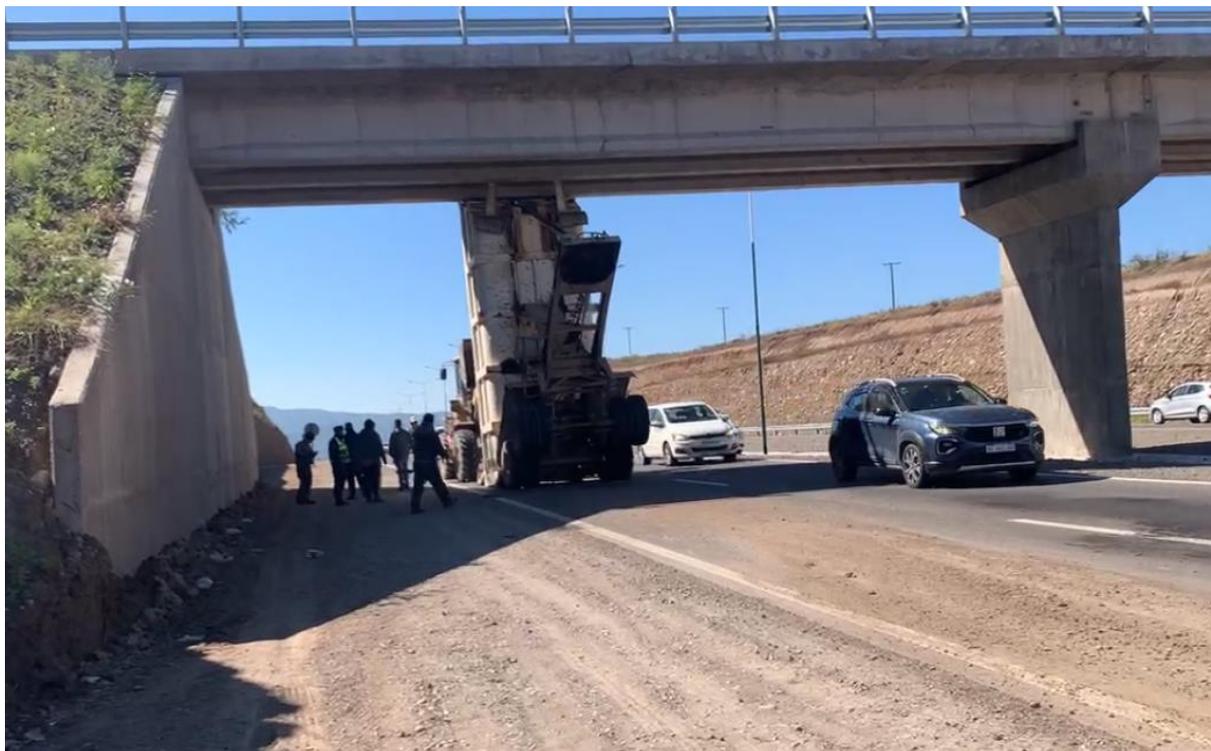
El 20 de mayo de 2024, en la Autopista Circunvalación Oeste, entre las avenidas Perón y Bolivia de la Ciudad de Salta, por motivos que se investigan, un camión con semirremolque, que circulaba con sentido hacia Barrio Grand Bourg, chocó contra la base de un puente vehicular con su batea elevada mediante el sistema hidráulico.

Figura 1. Posición final del semirremolque del camión luego del choque contra el puente. Fuente: [Página de Facebook de diario digital Que Pasa Salta](#), 2024

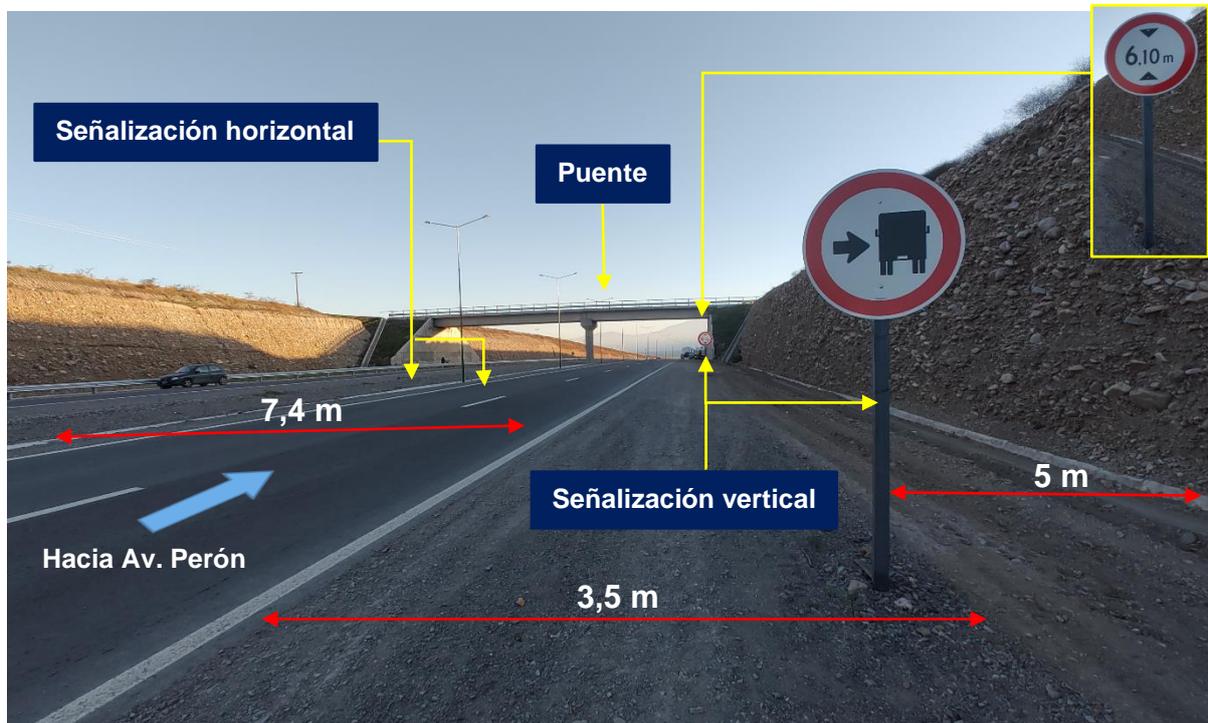
Calzada: en el tramo donde ocurrió el suceso, la Autopista Circunvalación Oeste presenta dos calzadas de circulación separadas físicamente por un cantero central de 10 metros, una con sentido hacia el distribuidor con avenida Perón (norte-sur, hacia Barrio Grand Bourg) y otra con sentido hacia avenida Bolivia (sur-norte, hacia Barrio Castañares). Cada calzada posee un ancho de 7,4 metros y cuenta con dos carriles de circulación. Al momento del accidente, la calzada de la mano hacia avenida Perón, donde ocurrió el suceso, se hallaba seca y limpia (ver Figura 3).

Costados de la calzada: en ambos laterales, la calzada presenta banquetas conformadas de ripio. La banqueta con sentido hacia avenida Perón presenta un ancho de 3,5 metros (ver Figura 3) y a su costado se observó una cuneta de 5 metros. La del sector con sentido hacia avenida Bolivia alcanza los 2,7 metros y sobre su lateral se constató la presencia de barrera de contención metálica semirígida y, de forma contigua, una bicisenda de 1,5 metros.

- Vertical: se observó sobre el costado de la banqueta con sentido a Barrio Grand Bourg, la presencia de dos señales verticales de restricción: una que indica el límite de altura del puente de 6,10 m y otra que direcciona el tránsito pesado hacia la derecha, ubicadas a 48 metros y 78 metros, respectivamente, al norte del puente.

- Horizontal: se constató sobre ambas calzadas la presencia de líneas blancas continuas de borde de calzada y línea blanca discontinua separadora de carriles (ver Figura 3).

Figura 3. Características de la vía y costado de camino. Se indica, también, la señalización horizontal y vertical en el tramo previo al lugar del accidente. Fuente: JST, 2024

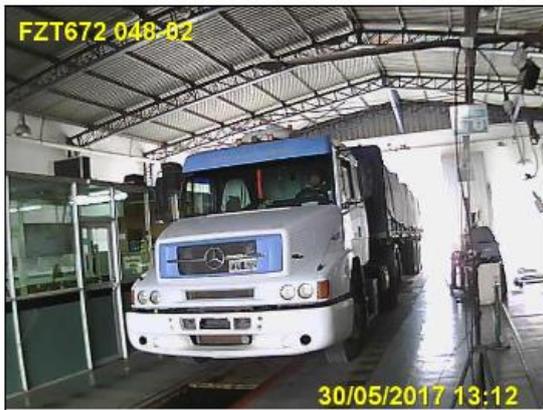
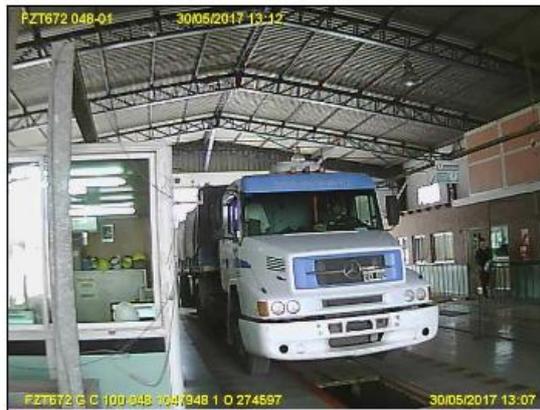
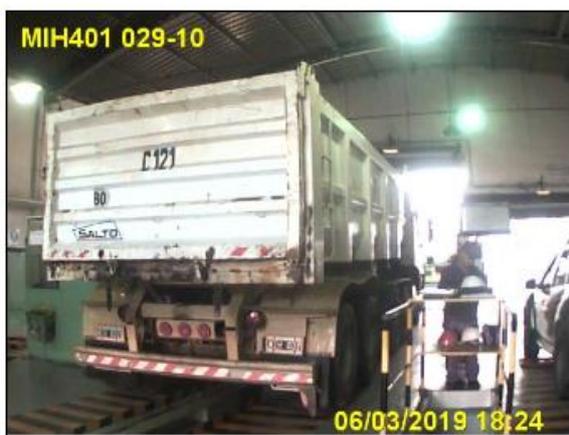
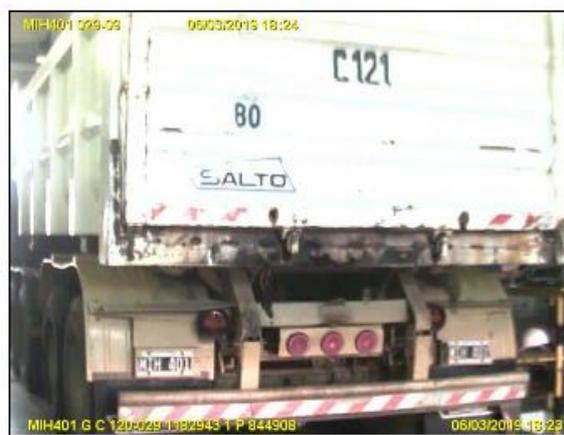
Código	Gravedad	Descripción	Observaciones
010401	L	Sistema de Dirección > Barras, Brazos, Amortiguadores de Dirección > Extremos de Dirección - Rótulas con Juego	
07020604	L	Sistema Eléctrico > Sistema de Iluminación y Señalización Exterior > Luces de Posición Laterales y Centrales. > Defectos en Sujeción, Desperfectos en Tulipas.

Figura 4. Fotovalidación de RTO del acoplado del Vehículo 1 y anomalías detectadas en la última RTO. Fuente: RTO, CENT, 2024

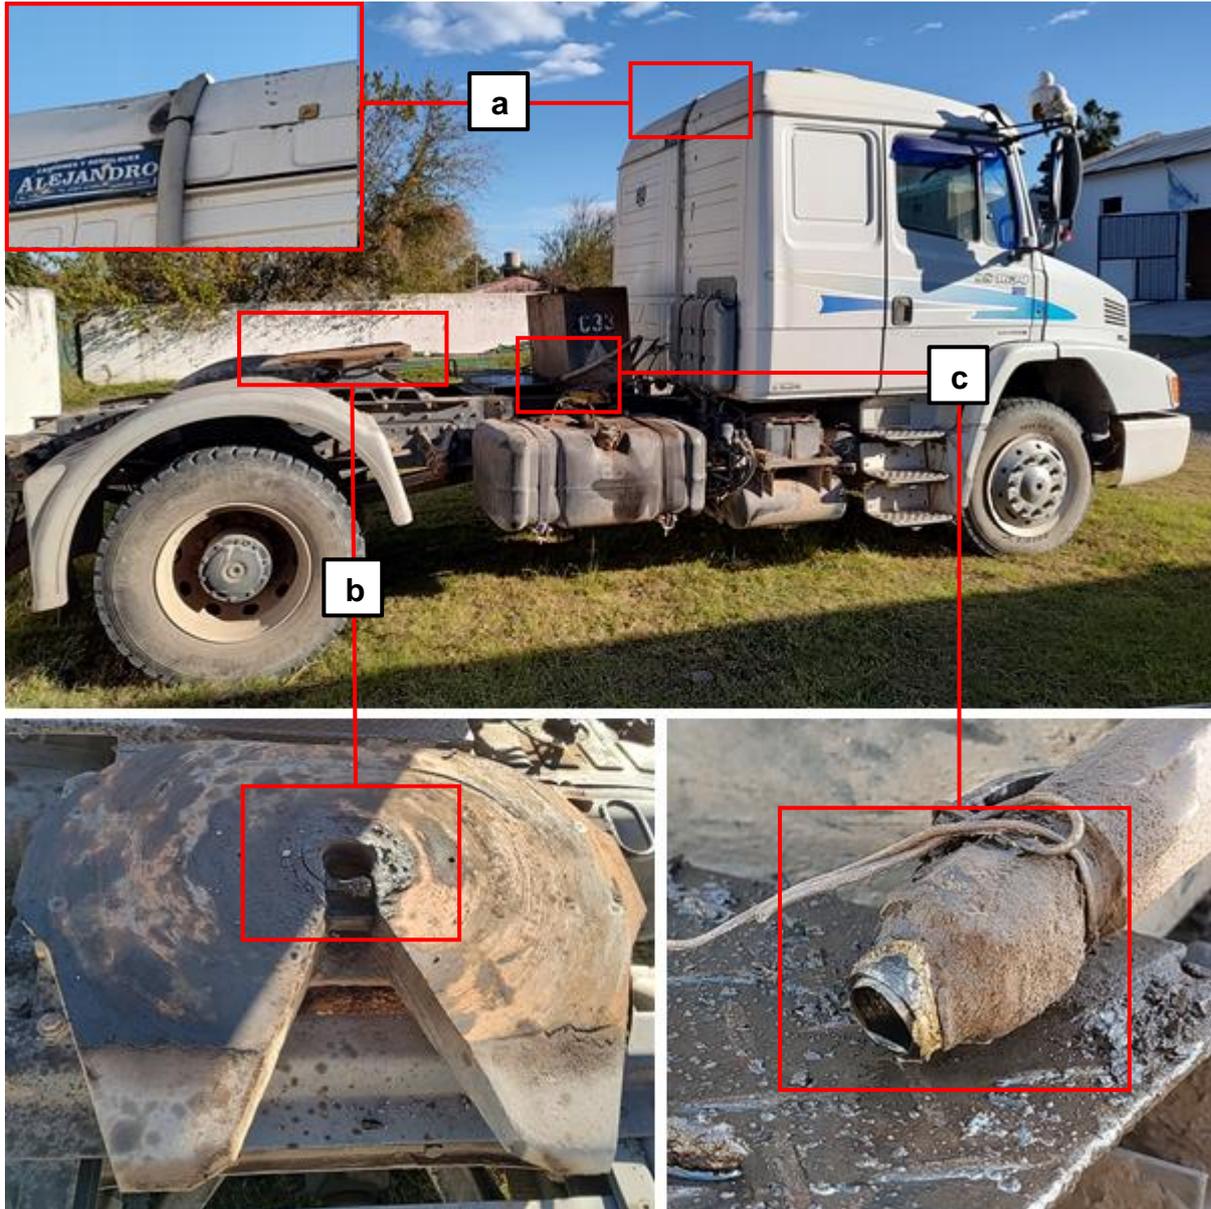
Deformación y abolladura del cilindro hidráulico. Abolladuras en sector superior y posterior de chapa de cabina. Daños por fricción en las mangueras del sistema hidráulico. Fractura del perno del plato de enganche.

Figura 5. Daños constatados en el camión tractor del Vehículo 1: a) abolladura en la parte superior y posterior de la cabina, b) fractura del perno del plato de enganche, c) rotura de la manguera del sistema hidráulico. Fuente: JST, 2024

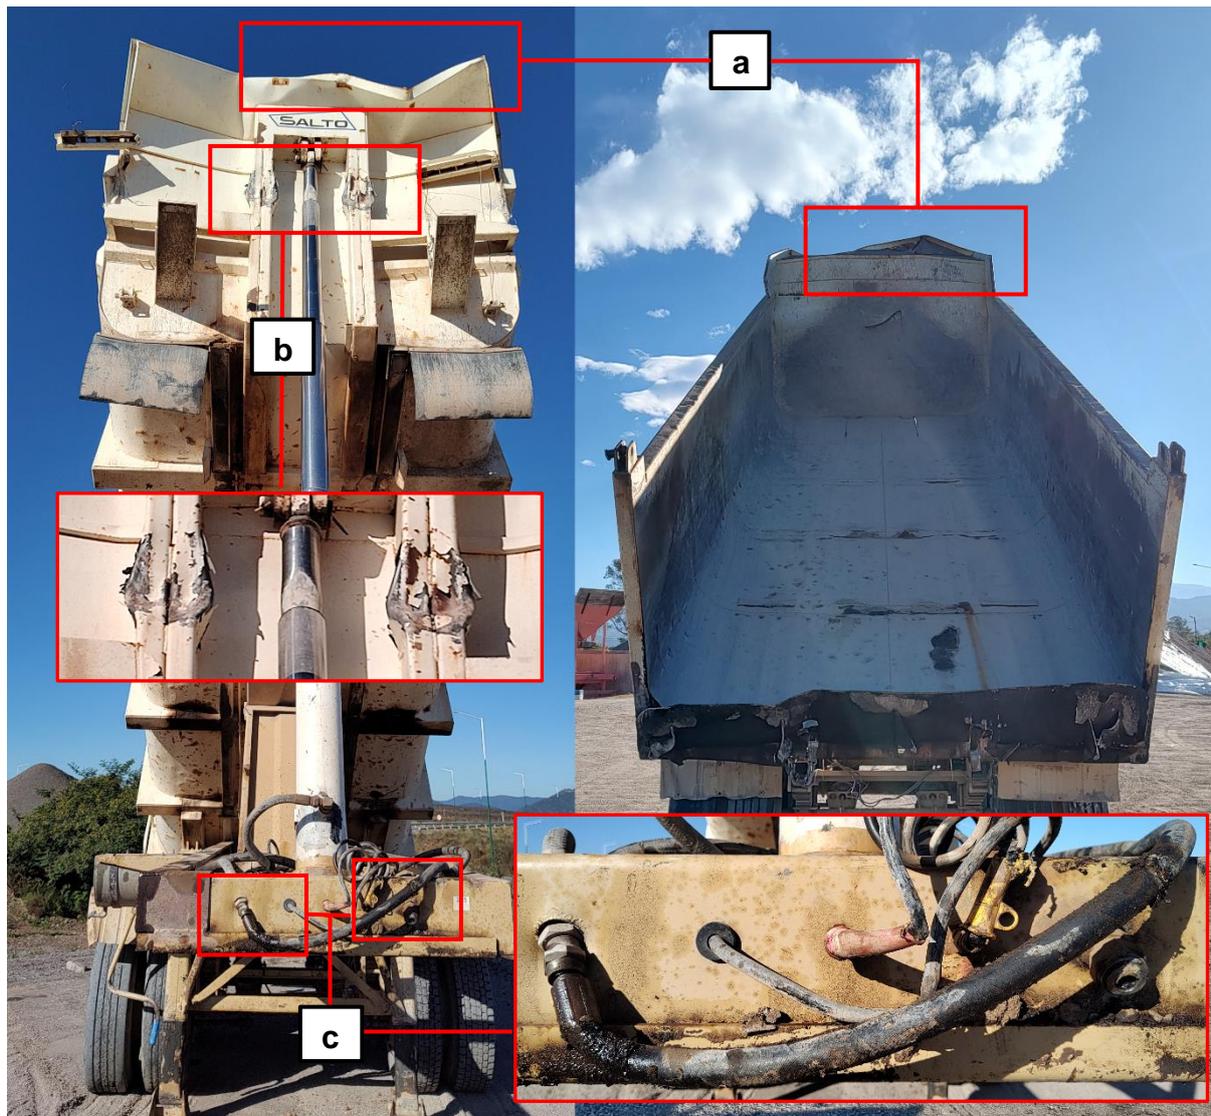
Figura 6. Daños constatados en el semirremolque del Vehículo 1: a) deformación de la parte superior y anterior de la caja, b) abolladura del cilindro hidráulico y deformación del sector anterior frontal de la caja, c) daños en las mangueras del sistema hidráulico, con pérdida de aceite. Fuente: JST, 2024

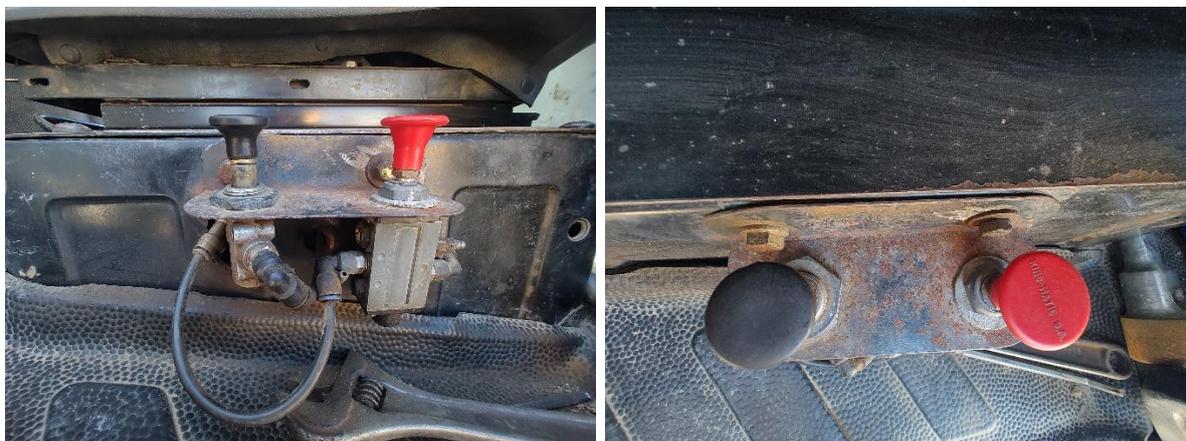
Se observó en la inspección del sistema hidráulico que los mencionados botones pueden quedar en posiciones intermedias.

Figura 7. Botones de accionamiento del sistema hidráulico de la batea en el interior de la cabina de conducción. El rojo corresponde a la toma de presión y el negro al de liberación del líquido hidráulico.

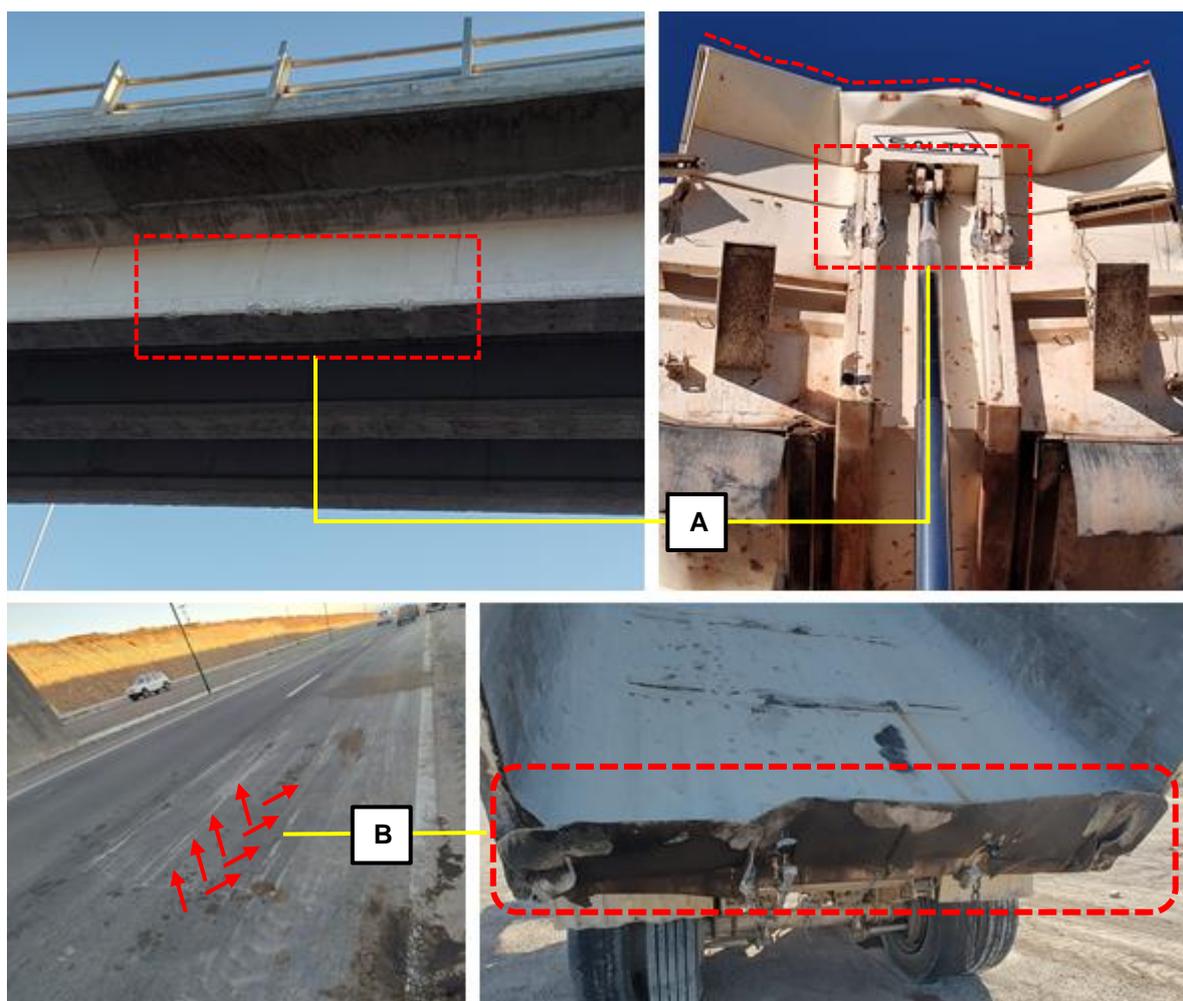
se investigan, se produjo un choque entre la batea del semirremolque, que se encontraba elevada, y la base del puente.

Producto del impacto, la batea del semirremolque quedó atascada entre el puente y la calzada, luego de haberse desprendido de la unidad tractora y quedó detenida en dicha posición.

Figura 8. Correlación de daños según la forma en que se produjo el choque. A) Desprendimiento de material del puente en la zona del impacto con la batea y el eje hidráulico, B) marcas de fricción por arrastre del sector posterior de la base de la batea con la calzada. Fuente: JST, 2024.
