Informe básico

Expediente: EX-2024-54954055- -APN-DNISAU#JST

Título: 227. IB. Cargas. Despiste y despeñamiento. Mercedes. Buenos Aires

Dirección Nacional de Investigación de Sucesos Automotores

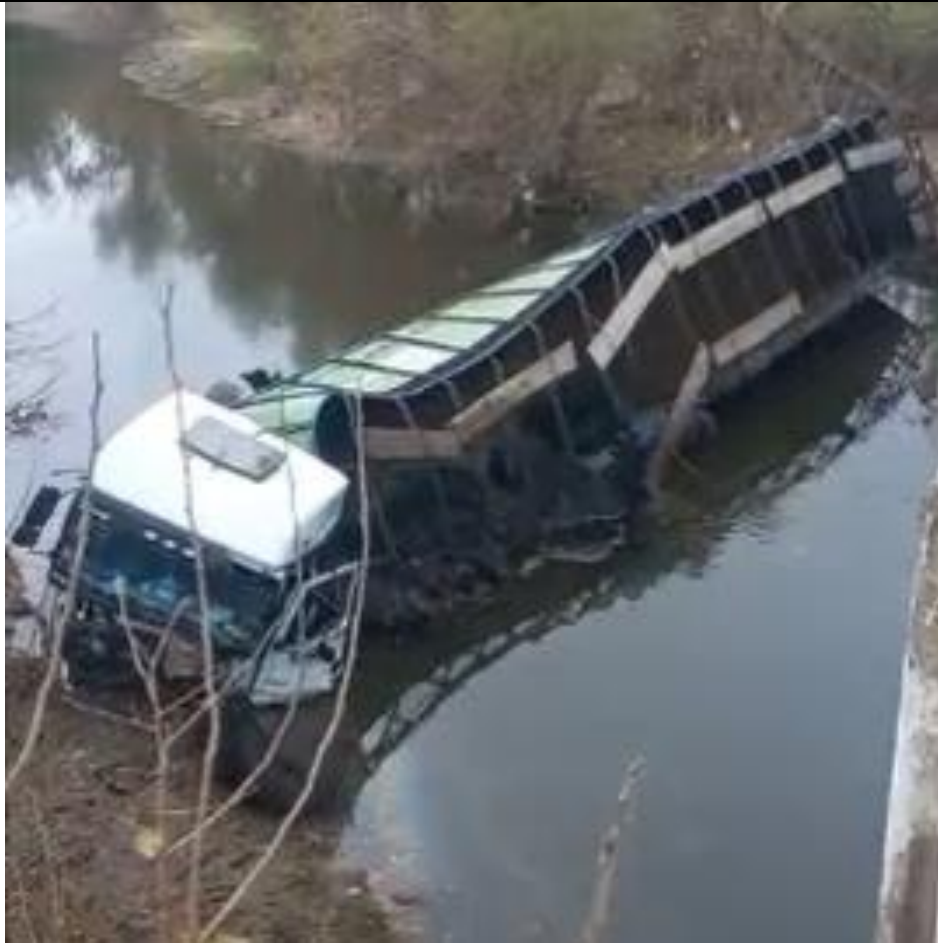
El miércoles 22 de mayo, a la altura del kilómetro 235 de la Ruta Provincial 41, por motivos que se investigan, un camión con semirremolque que transportaba ganado vacuno con sentido hacia San Andrés de Giles despistó y chocó las barreras de contención del puente sobre el Río Luján. Luego del impacto, se produjo el despeñamiento del vehículo. Como resultado del accidente, una persona resultó lesionada y se registraron daños en el vehículo y en la infraestructura del puente.

Figura 1. Posición final del vehículo sobre el río luego del despeñamiento.
Fuente: [Mercedes Ya](#), 2024
