# Informe preliminar

Título: 227. IP. Cargas. Despiste y despeñamiento. Mercedes. Buenos Aires

Lugar: Ruta Provincial 41, kilómetro 235, Mercedes, Buenos Aires

Fecha y hora: 22 de mayo de 2024 12:50 (UTC-3)

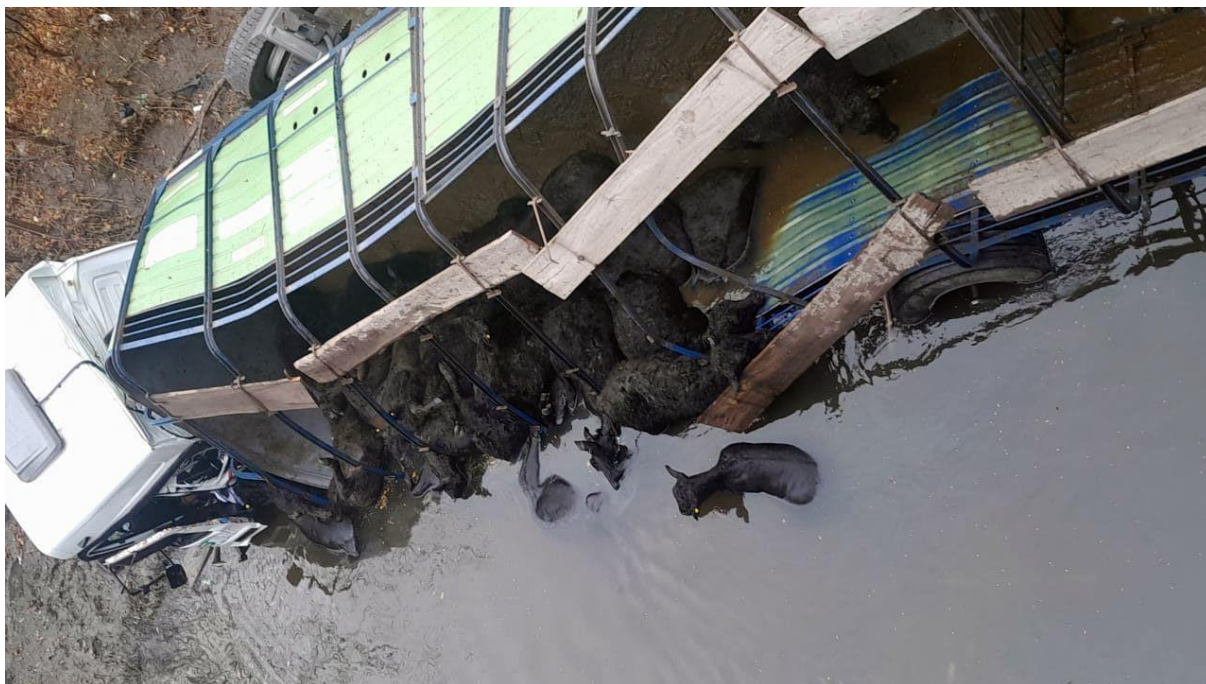
Figura 1. Posición final del vehículo dentro del cauce del río Luján. Se puede ver la carga de ganado vacuno transportada. Fuente: [Noticias mercedinas](#), 2024

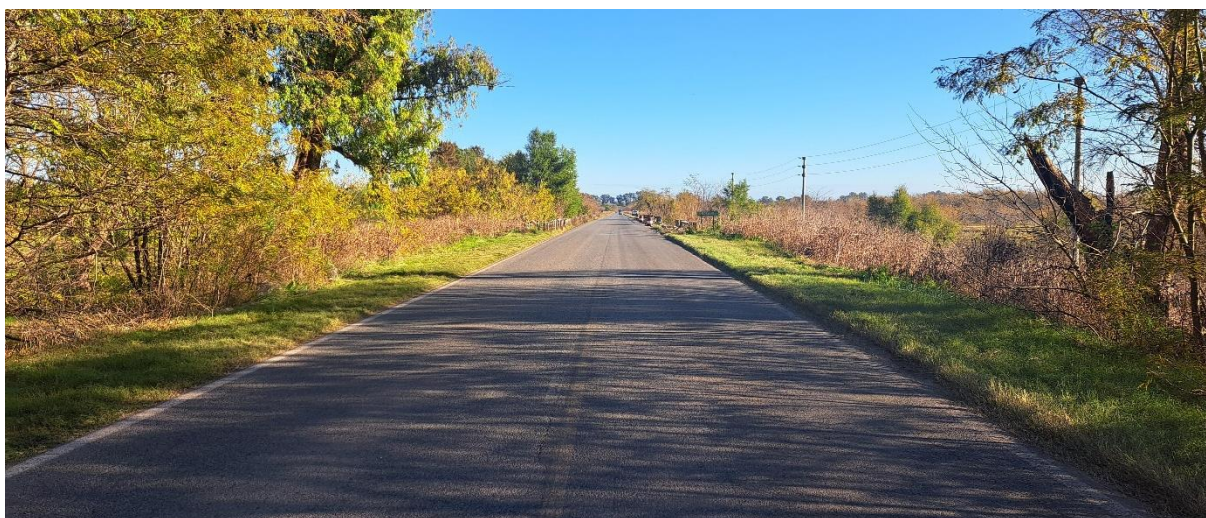
La calzada, antes del arribo al puente, no presenta fisuras, baches o ahuellamientos. La demarcación horizontal se observó desgastada, conformada por líneas blancas continuas en los márgenes, y en el centro de la vía se observó línea continua amarilla para el lado del carril ascendente (para el tránsito que se aproxima al puente) y blanca discontinua para el lado del carril descendente. Se observaron banquetas de césped a ambos lados de la vía y presencia de vegetación constituida por arbustos y árboles.

Figura 3. Vista panorámica de la Ruta Provincial 41 con sentido hacia la ciudad de San Andrés de Giles. Fuente: JST 2024

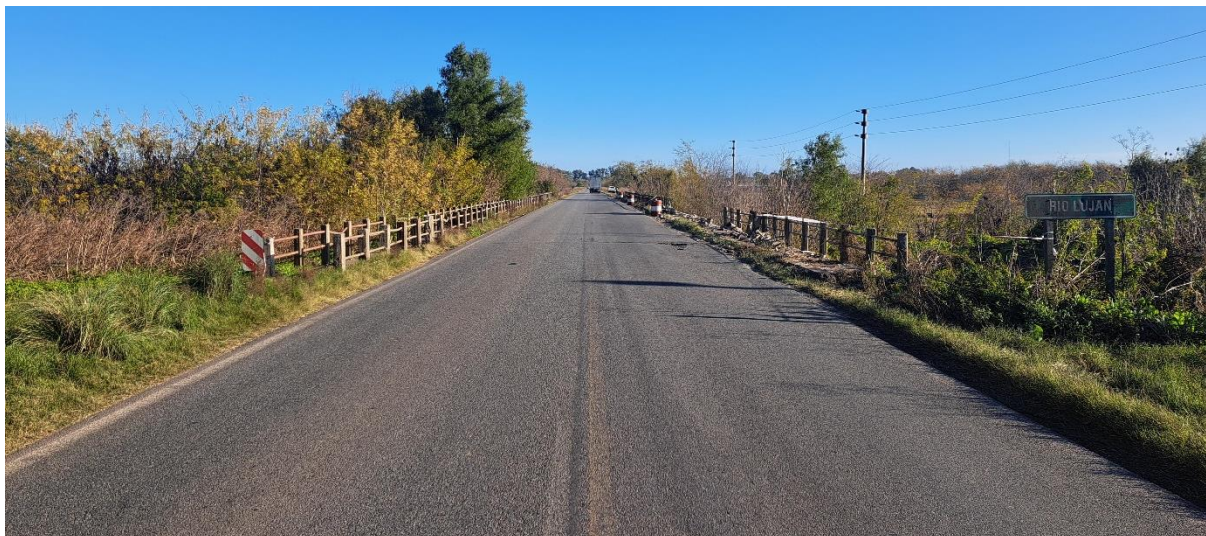
Al acercarse al puente en sentido hacia San Andrés de Giles, junto a los extremos de barrera, se relevó: del lado ascendente una señal vertical informativa desgastada donde se indica “RÍO LUJÁN” y del lado descendente, un panel de prevención de obstáculo rígido.

Figura 4. Vista del ingreso al puente y la señalización observada en sus punteras. Fuente: JST 2024

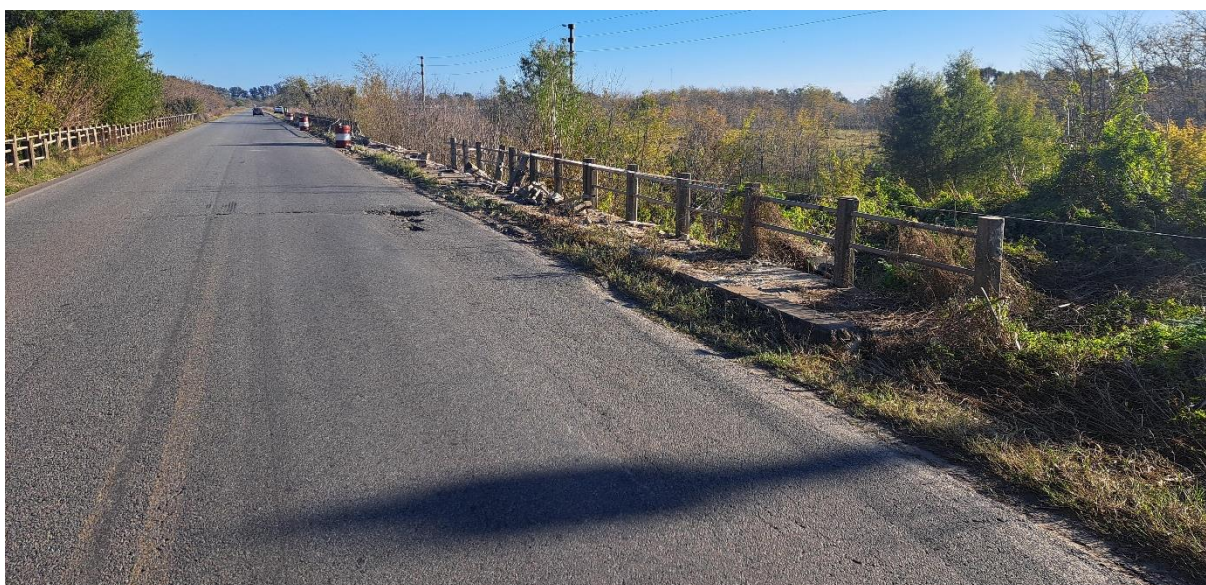
Figura 5. En la imagen se pueden ver los daños observados en las barandas del puente peatonal del lado contiguo al carril ascendente de la ruta. Fuente: JST 2024

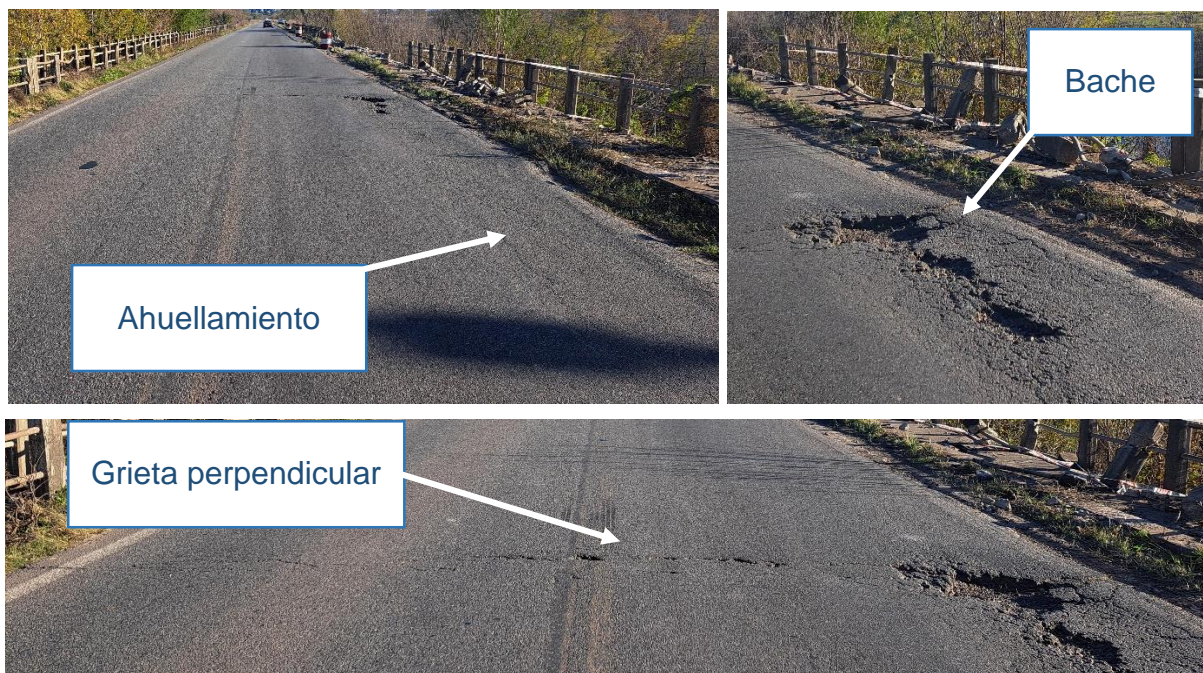
En la calzada del puente, se observó ahuellamiento en el carril ascendente, próximo al margen externo de la vía, y la presencia de un bache a 3,2 metros de la puntera del puente, el cual poseía una longitud de 2,4 metros y 0,9 metros de ancho. En las proximidades del bache se observó agrietamiento del pavimento asfáltico que afecta el ancho completo de la calzada.

Figura 6. Vista de las características de la calzada del puente: ahuellamiento, bache y agrietamiento perpendicular. Fuente: JST 2024

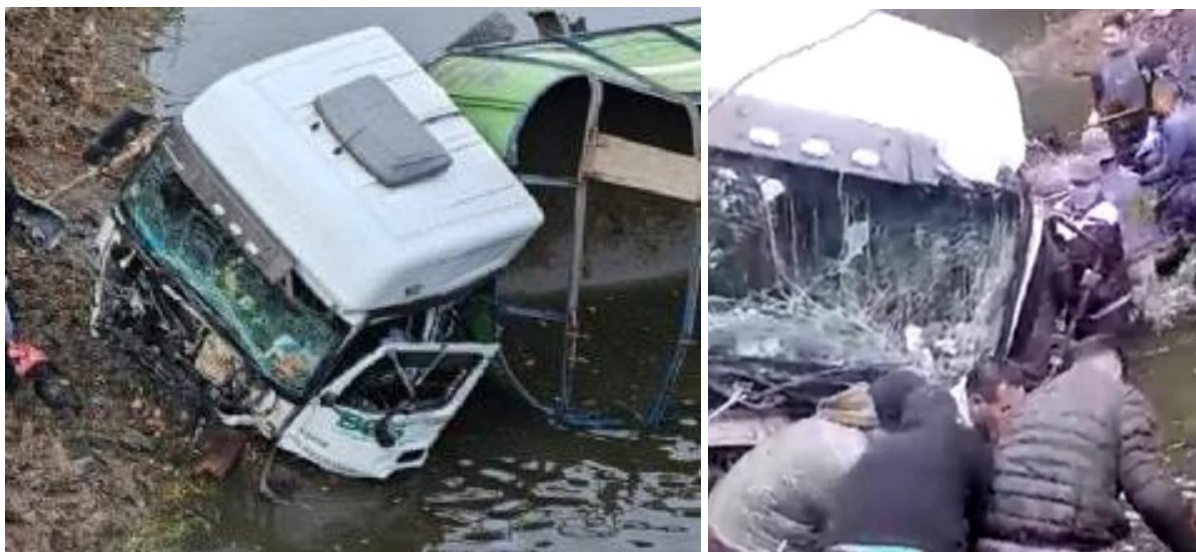
Las imágenes obtenidas de los medios de comunicación no permiten visualizar detalles en las afectaciones totales en el conjunto. Se logra apreciar que se encontró afectado el frente y lateral izquierdo del camión tractor, cuya estructura además quedó parcialmente sumergida en el cauce del río Luján. Con respecto al semirremolque, se observó que la plataforma de carga presentó deformaciones en ambos laterales y el techo, y el sector inferior se observó sumergido en el río.

Figura 9. Imágenes del camión tractor en su posición final en el cauce del río Luján, donde se pueden apreciar daños en el frente y lateral izquierdo. Fuente: [YahooNews!](#), [El Borne](#), 2024

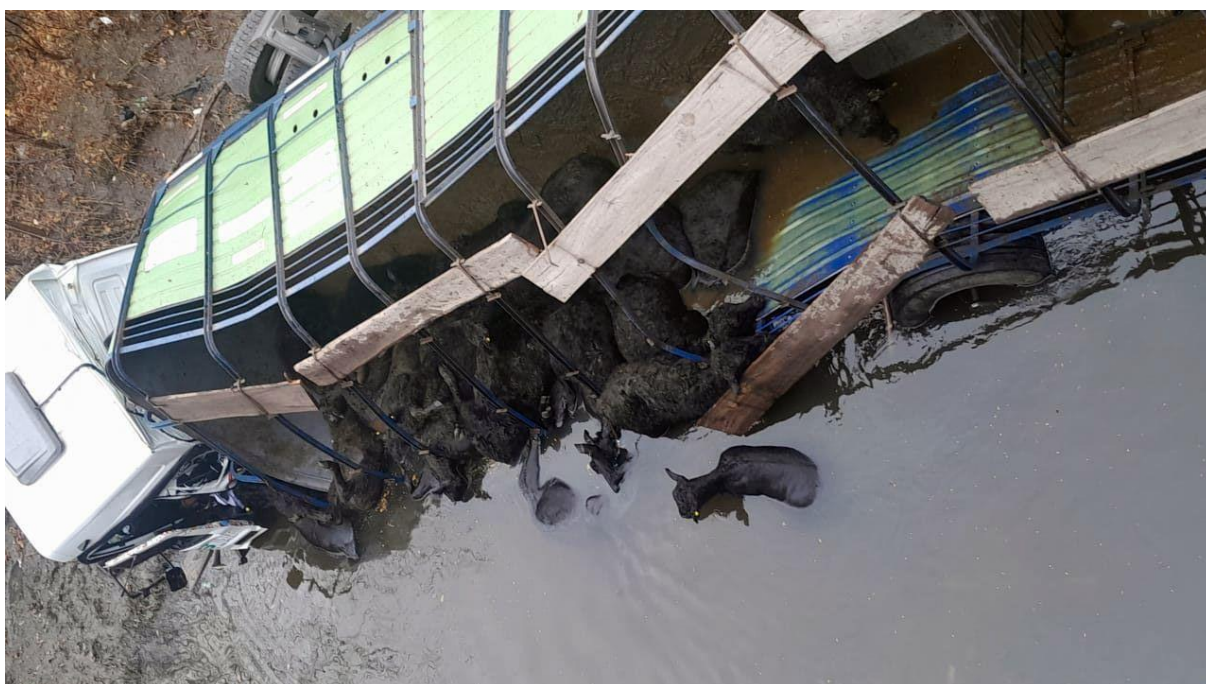
Figura 10. Afectaciones en la zona superior y lateral izquierdo del semirremolque. Además, se verifican daños en la zona posterior de la cabina de la unidad tractora. Fuente: [Noticias mercedinas](#), 2024

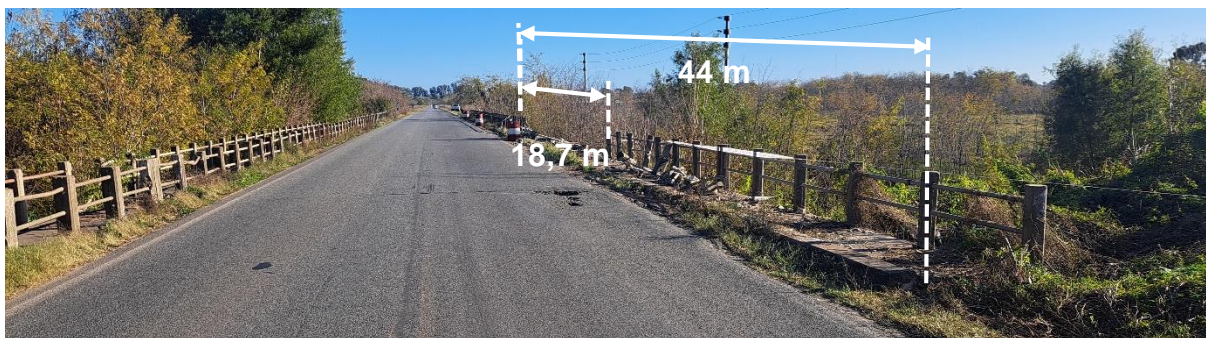
La barrera de separación vehicular y peatonal del paso peatonal adyacente al carril ascendente se verificó dañada por un espacio de 44,7 metros desde el extremo sur del puente. Los daños involucraron el desprendimiento de postes y vigas dentro del área medida, cuyos restos se observaron dispersos sobre la vereda peatonal. Por su parte, la barrera externa del puente se constató dañada en un sector que abarcó 18,7 metros. La zona de finalización de los daños de ambas barreras coinciden.

Figura 11. Vista y señalamiento de los daños en las barandas del puente peatonal. Fuente: JST,2024

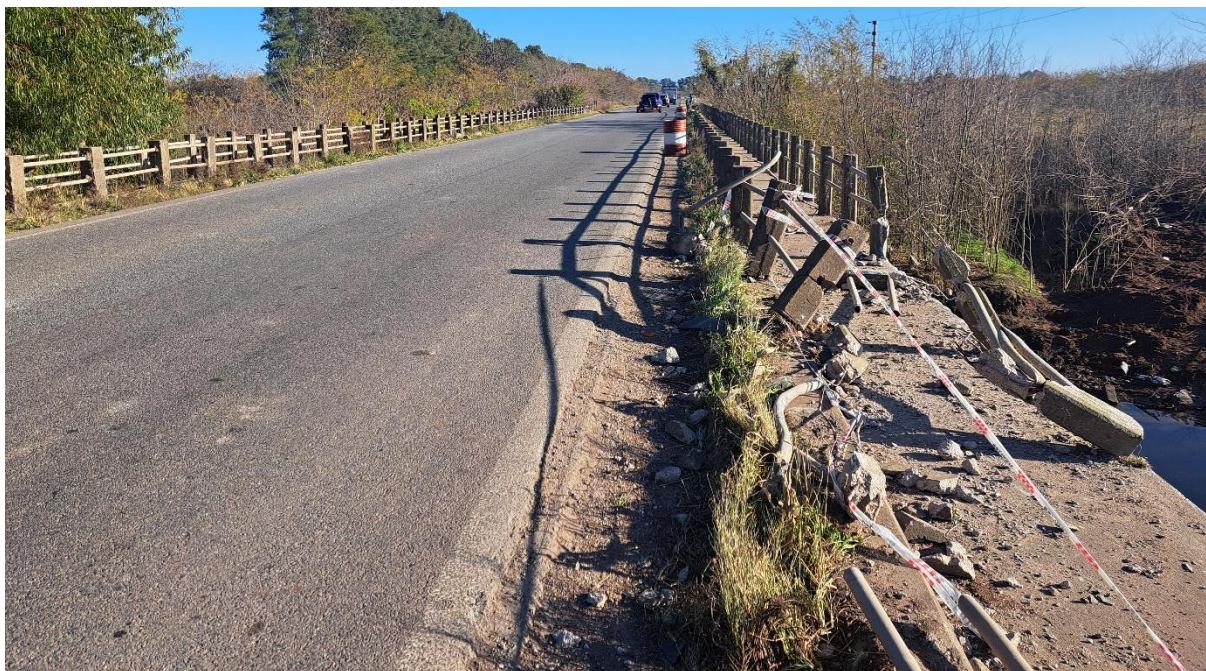
El sector del puente que presentó las barreras dañadas se encontraba señalado con una banda de seguridad con la leyenda de “PELIGRO”. En la porción restante del puente, sobre el borde externo de la calzada del carril ascendente y junto al cordón de la vereda del paso peatonal, se observó la disposición de 3 barriles pintados de rojo y blanco distribuidos en intervalos hasta la puntera opuesta del puente.

Figura 12. En la imagen se muestra la cinta de seguridad que fue colocada en la zona de las barandas dañadas. Fuente: JST, 2024

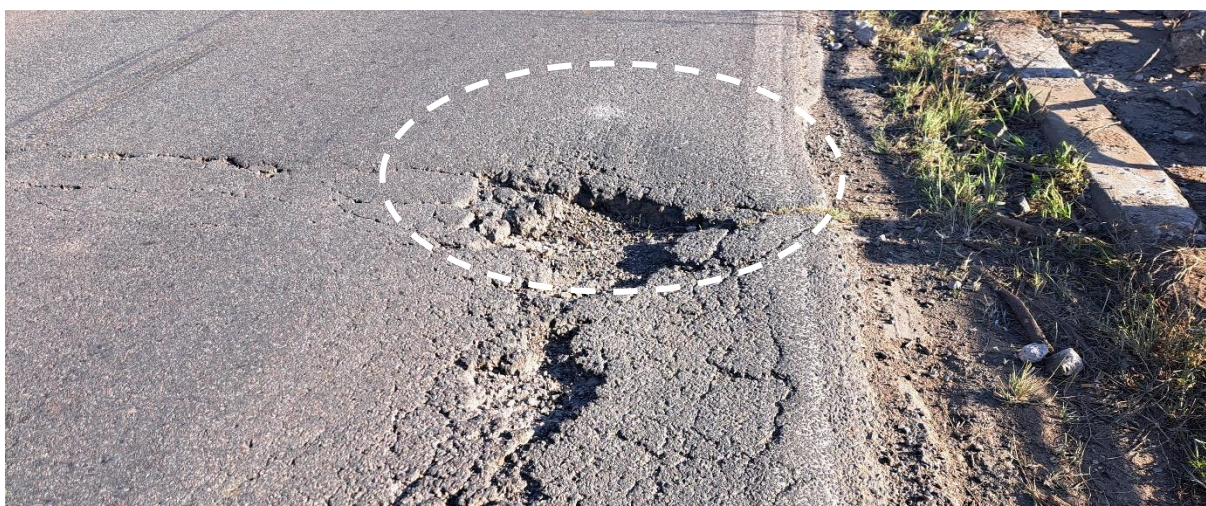
En el bache se observó una marca de neumático y, luego de él, un espacio de 8,4 metros hasta el inicio de una huella de derrape que se proyectó hasta la zona del puente donde se verificó las barreras dañadas. Esta marca de fricción, se extendió en su totalidad por 26 metros.

Figura 13. En la imagen se muestran las marcas de fricción de neumático observadas a partir del bache situado sobre el carril ascendente de la ruta. Fuente: JST, 2024

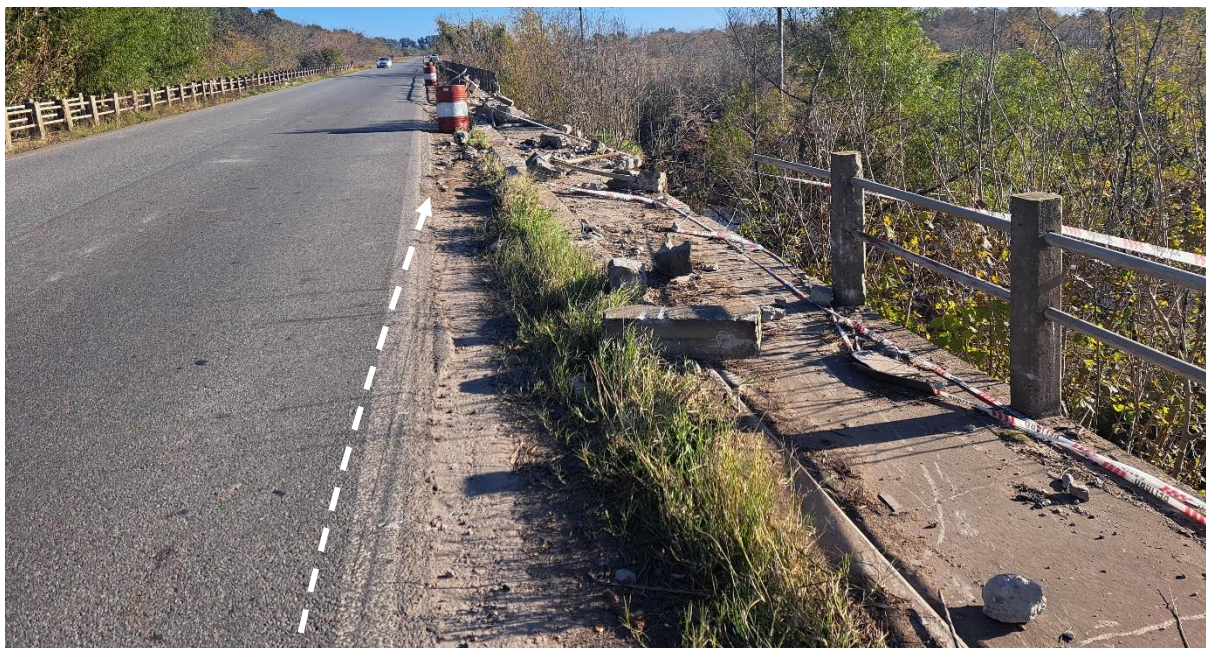
ingresó al puente sobre el río Luján y, pasados 8,4 metros de la posición del bache en la calzada del puente, produjo una huella de 26 metros (figura 14), que se extendió con dirección hacia el paso peatonal situado a la derecha del sentido de circulación ascendente, donde impactó contra la barrera de separación vehicular y peatonal. Luego cruzó la vereda y chocó la barrera del puente. Por último, la unidad cayó al cauce del Río Luján, donde adquirió su posición final con la sección inferior del conjunto sumergida en el agua.

Figura 14. Vista y señalamiento de la huella de neumático producida por la unidad sobre la vía con dirección hacia el paso peatonal. Fuente: JST, 2024

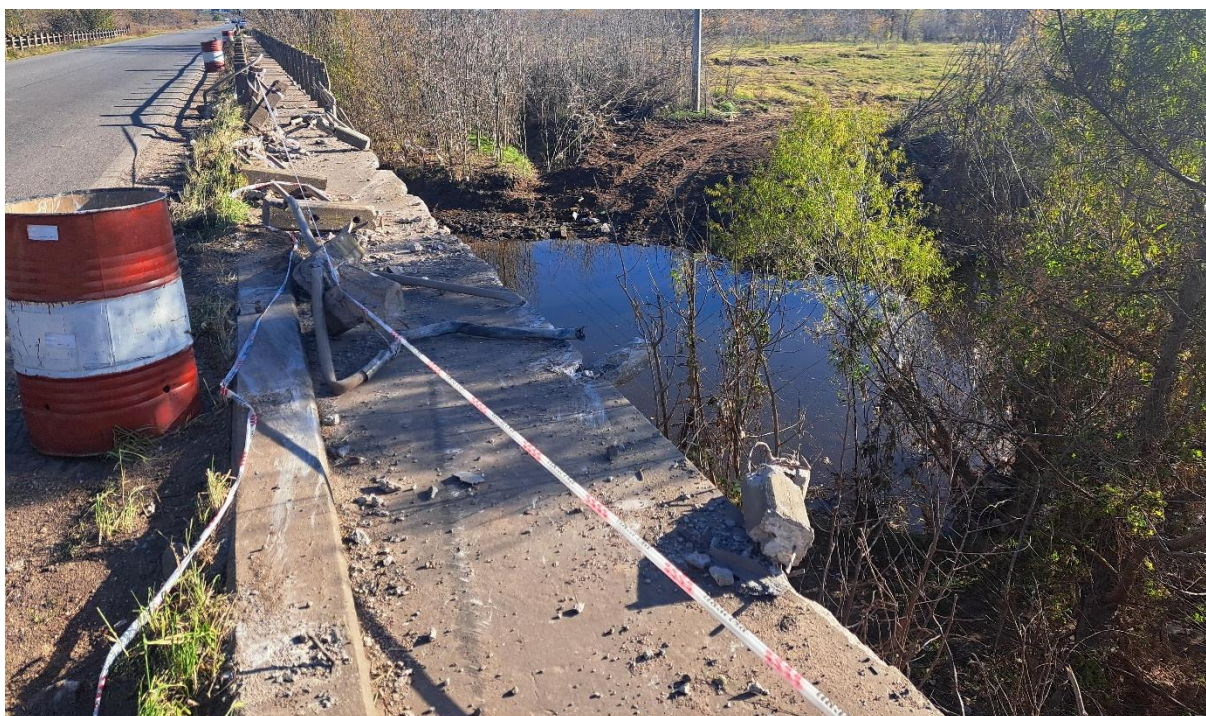
Figura 15. En la imagen se pueden ver las marcas de neumático y de fricción producidas por la unidad sobre la vereda del puente peatonal. Fuente: JST, 2024

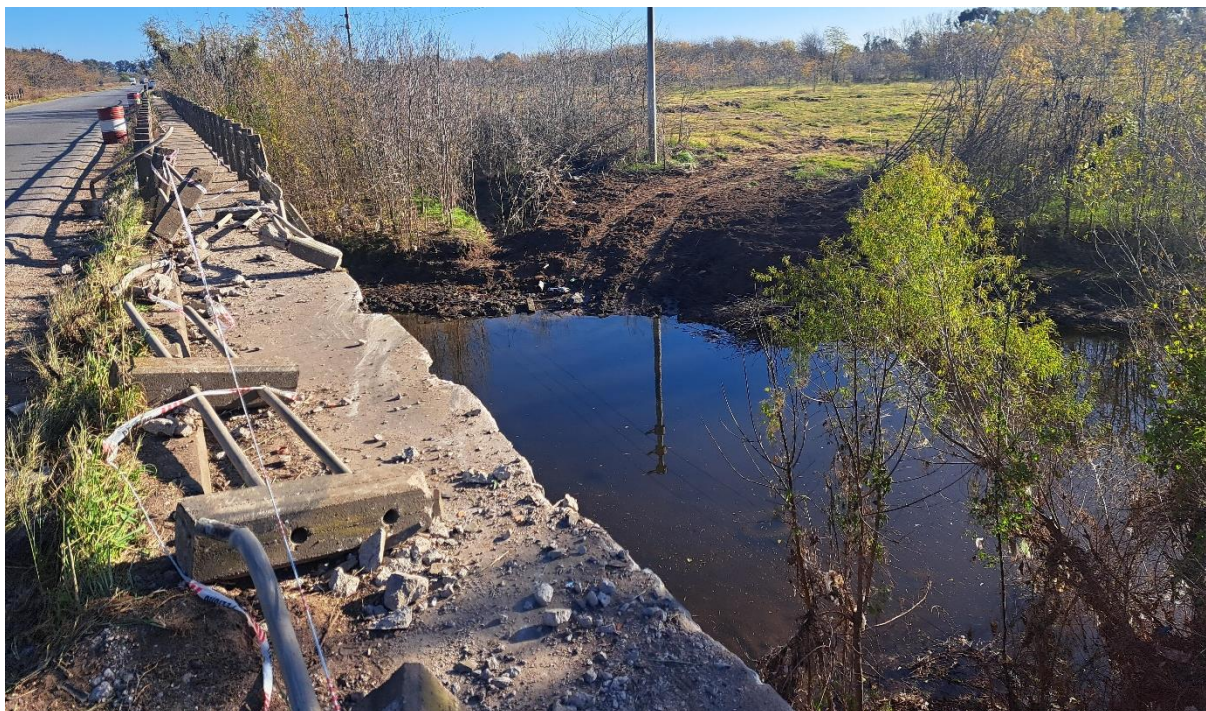
El área dañada de la barrera del puente abarcó 18,7 metros, y además se observaron marcas de fricción sobre la vereda, lo que puede determinar el sector por donde el conjunto salió del puente para caer al cauce del río Luján.

Figura 16. Vista de las marcas de fricción y daños del paso peatonal y baranda del puente en el área donde el conjunto cayó al cauce del río Luján. Fuente: JST, 2024
