Informe básico

Expediente: EX-2024-55665090- -APN-DNISAU#JST

Título: 228. IB. Cargas. Despiste y choque. Contenedor II. CABA

Dirección Nacional de Investigación de Sucesos Automotores

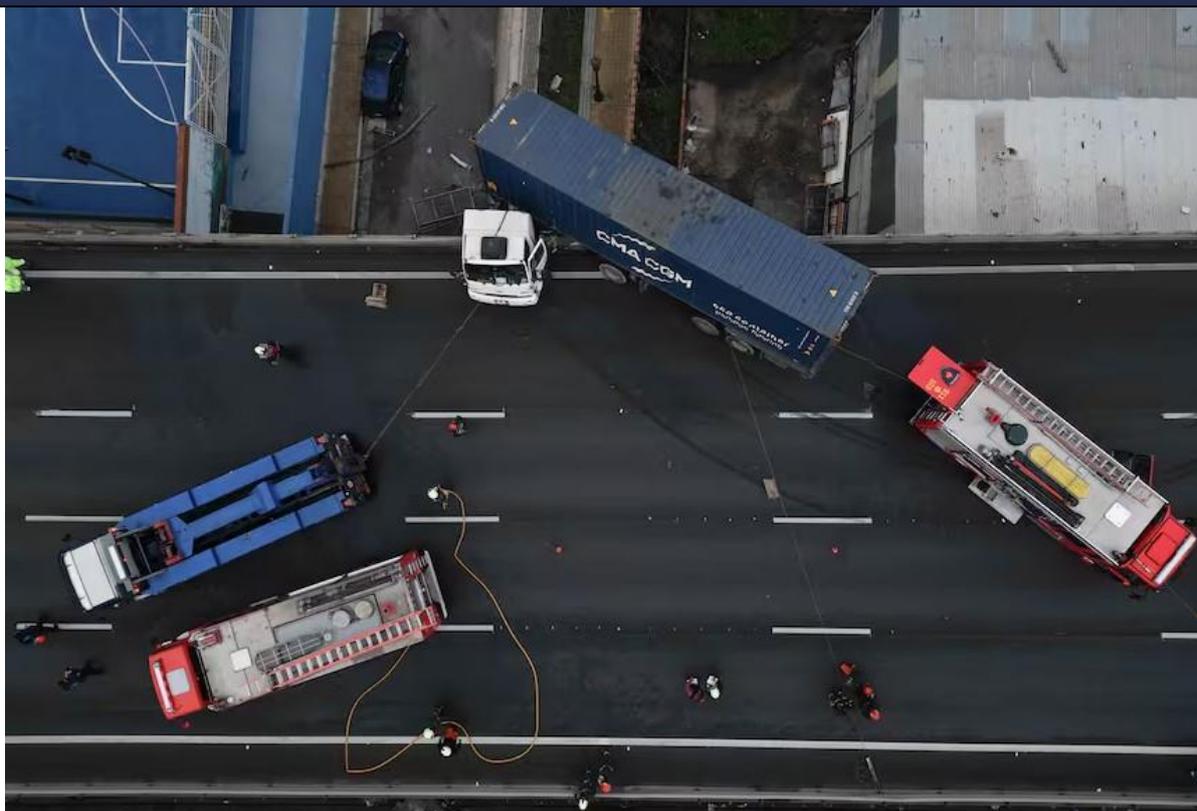
Reseña	Tipo de evento: Despiste y choque
<p>El suceso tuvo lugar el 28 de mayo de 2024 a las 07:45, a la altura del kilómetro 9 de la Autopista 25 de Mayo. Por razones que se investigan, un camión con semirremolque que transportaba un contenedor vacío despistó y chocó la barrera de contención lateral. Como resultado del accidente se produjeron daños en la vía, en el vehículo participante y en un vehículo estacionado bajo nivel, sobre calle Perú.</p>

Figura 1. Posición final del Vehículo 1 sobre Autopista 25 de Mayo y, por debajo, sobre calle Perú, un vehículo estacionado que resultó dañado. Fuente: [La Nación](#), 2024
