Informe preliminar

Expediente: EX-2024-55665090- -APN-DNISAU#JST

Título: 228. IP. Cargas. Despiste y choque. Contenedor II. CABA

Lugar: Au. 25 de Mayo, kilómetro 9, San Telmo, CABA

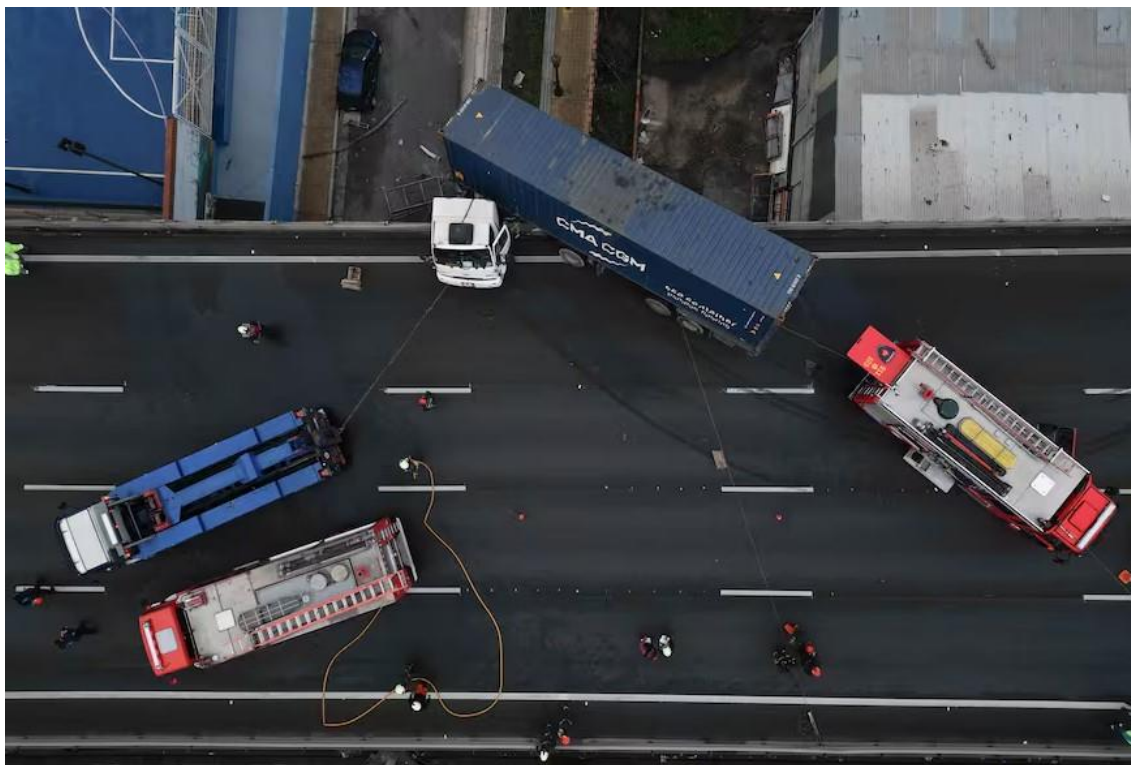
Figura 1. Posición final del Vehículo 1 sobre Autopista 25 de Mayo y, por debajo, sobre calle Perú, un vehículo estacionado que resultó dañado. Fuente: [La Nación](#), 2024

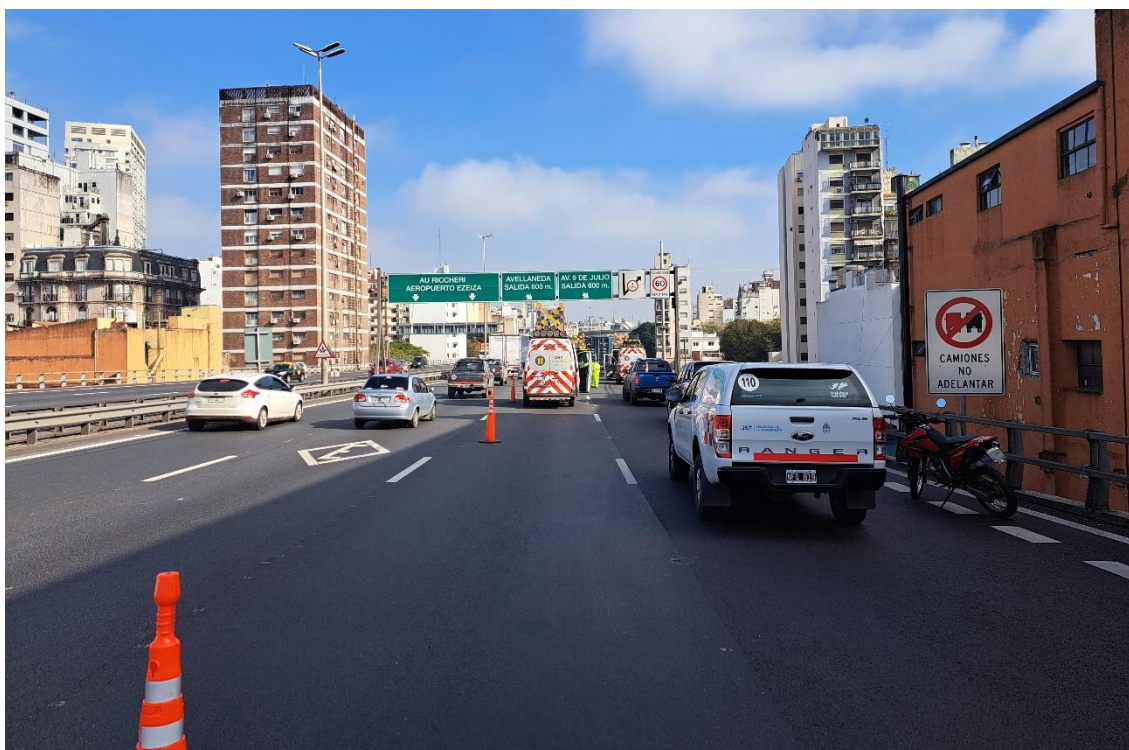
Figura 3. Fotografía de la infraestructura vial de la zona previa al suceso, con sentido hacia la autopista Perito Moreno. Fuente: JST, 2024

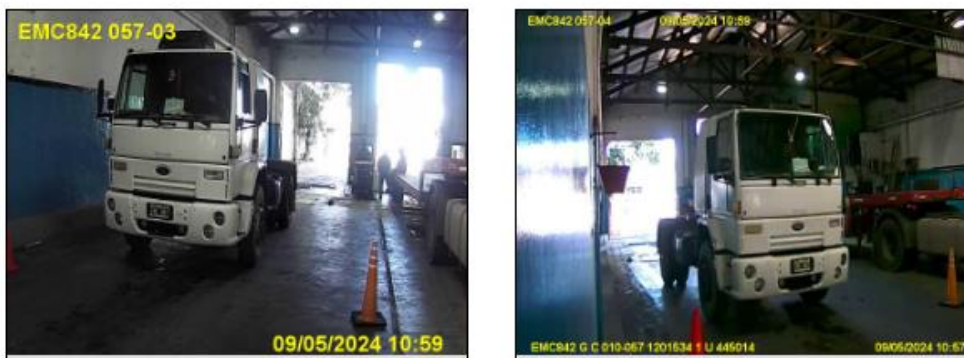
Código	Gravedad	Descripción	Observaciones
040503	L	Chasis > Motor Transmisión > Pérdidas de fluidos en el conjunto transmisión, sujeción	
050104	L	Emisión de Contaminantes > Sistema de Escape > Modificaciones a los sistemas originales

Figura 4. Fotovalidación, observaciones y anomalías RTO del camión tractor dominio EMC842 (Vehículo 1). Fuente: RTO, CENT, 2024

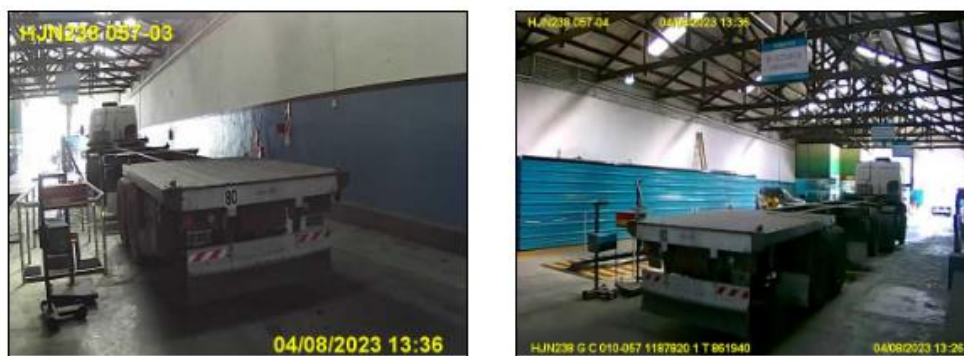
Código	Gravedad	Descripción	Observaciones
020605	L	Tren Delantero, Tren Trasero, Suspensión > Barras de Torsión, Estabilizadoras y Tensoras > Tensor, bujes con juego	
090101	L	Carrocería > Exterior > Exterior General - Publicidad > Pintura en mal estado y/o presencia de corrosión	
09010202	L	Carrocería > Exterior > Paragolpes > Paragolpes en mal estado y/o con deformaciones

Figura 5. Fotovalidación, observaciones y anomalías RTO del semirremolque dominio HJN238 (Vehículo 1). Fuente: RTO, CENT, 2024

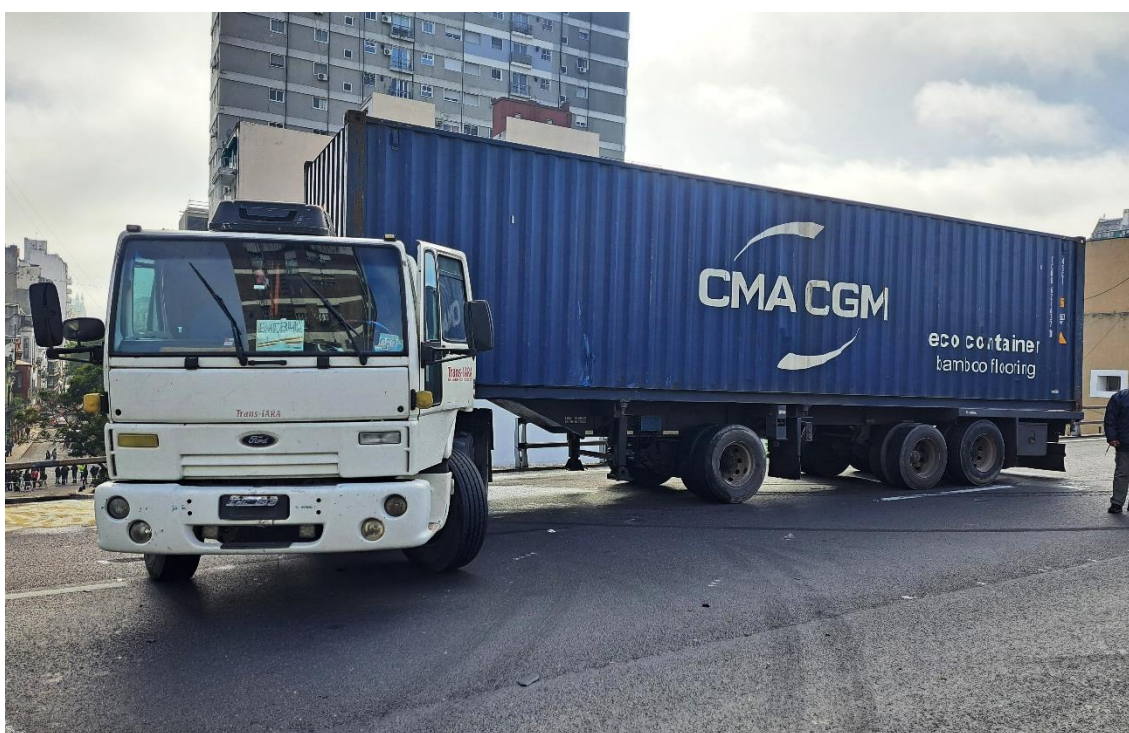
El camión tractor presentó daños en el lateral derecho, consistentes en deformaciones en carrocería y chasis. En lateral izquierdo presentó deformación de carrocería y rotura de guardabarros de rueda delantera izquierda. El sector posterior presentó una rotura en el panel trasero de la cabina. A su vez, también presentó daños en el sistema de admisión de aire y el sistema eléctrico que se encuentra en la parte trasera, sobre el chasis de la unidad tractora.

El semirremolque y el contenedor no presentaron daños, aunque se observó sobre ellos presencia de corrosión.

Figura 6. Fotografía general del Vehículo 1. Se observa el frente del camión tractor y el lateral izquierdo del semirremolque con el contenedor. Fuente: JST, 2024

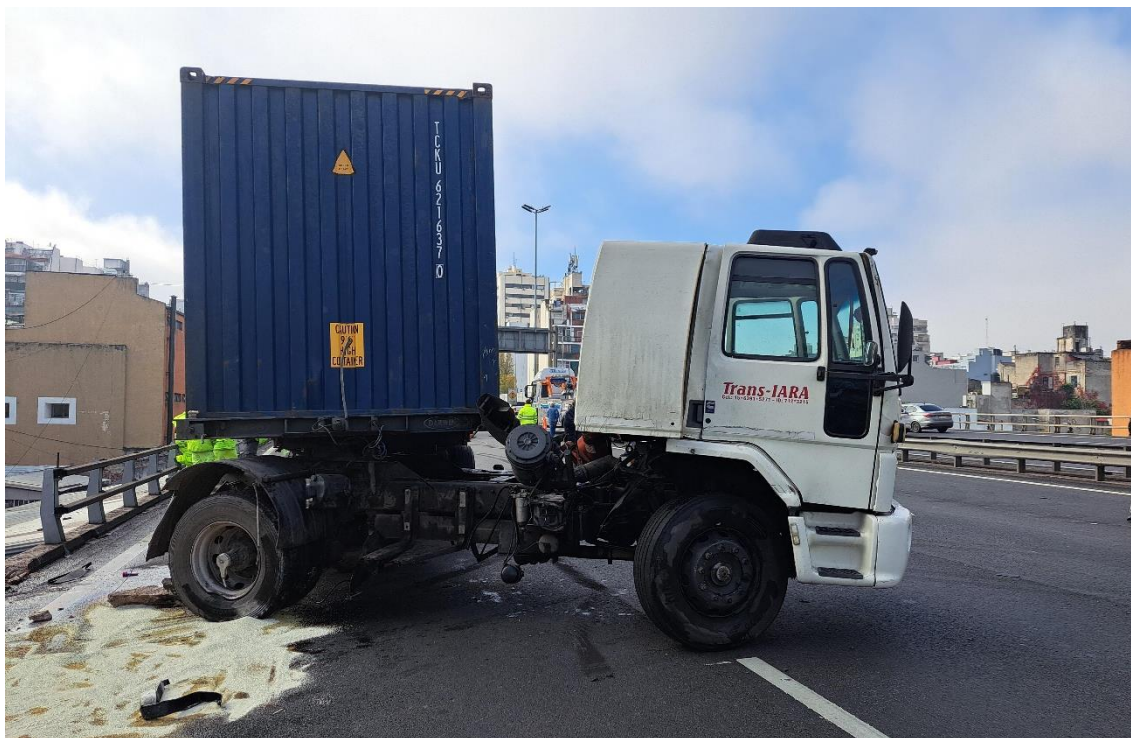
Figura 7. Fotografía general del Vehículo 1. Se observa el lateral izquierdo del camión tractor. Fuente: JST, 2024

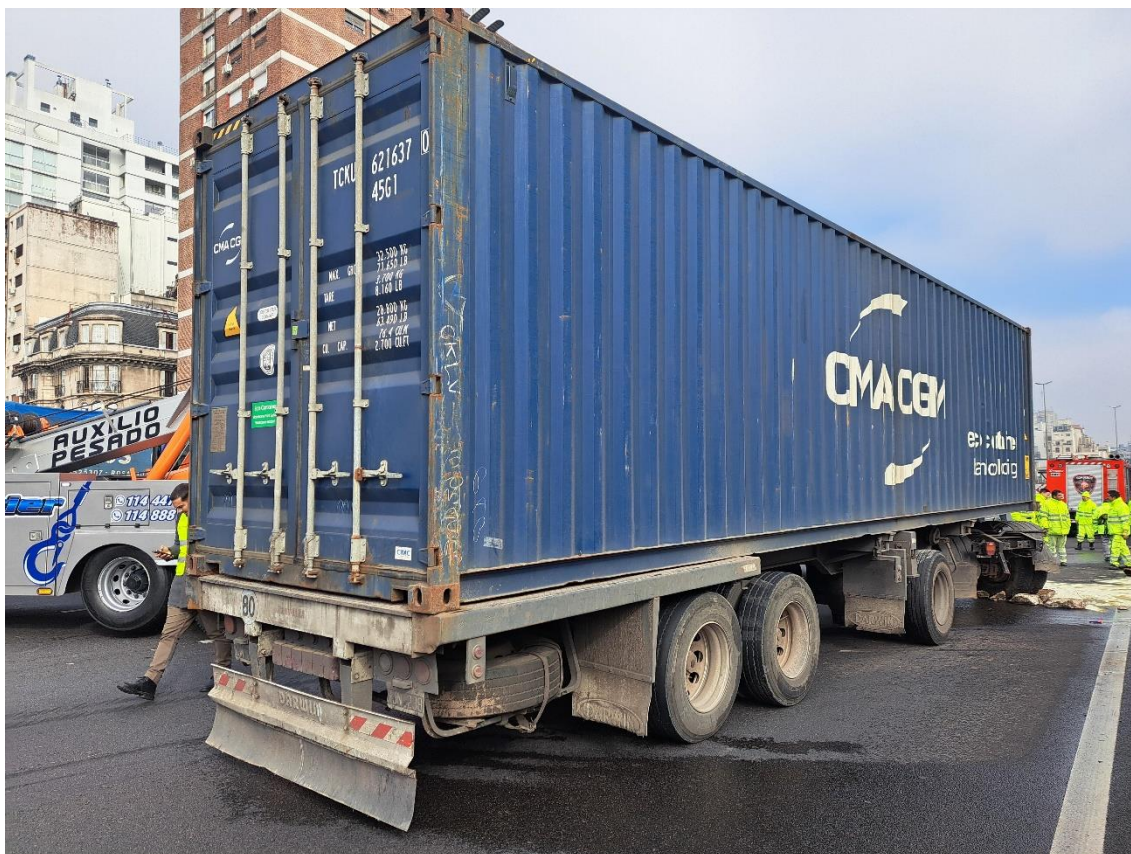
Figura 8. Fotografía general del Vehículo 1. Se observa el sector trasero y lateral derecho del semirremolque con el contenedor. Fuente: JST, 2024

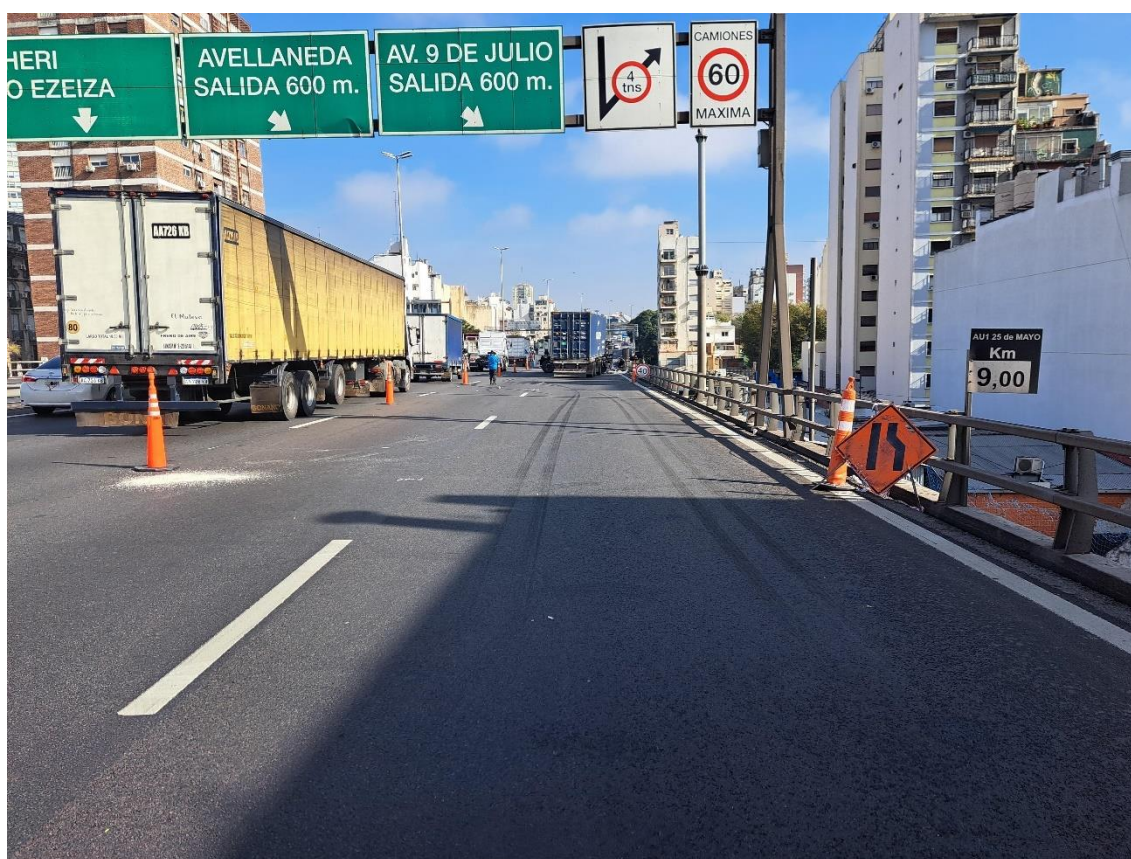
El Vehículo 1 circulaba por el carril derecho (lento) de la Au. 25 de Mayo con dirección hacia el oeste, desde Au. Ricardo Balbín hacia Au. Perito Moreno. A la altura del kilómetro 9 (próximo a calle Perú) inició una frenada por bloqueo dejando impresas sobre el pavimento asfáltico huellas de frenado dual de 28,2 metros.

Figura 9. Huellas de frenado dual sobre el carril derecho a la altura del kilómetro 9 de la Autopista 25 de Mayo. Fuente: JST, 2024

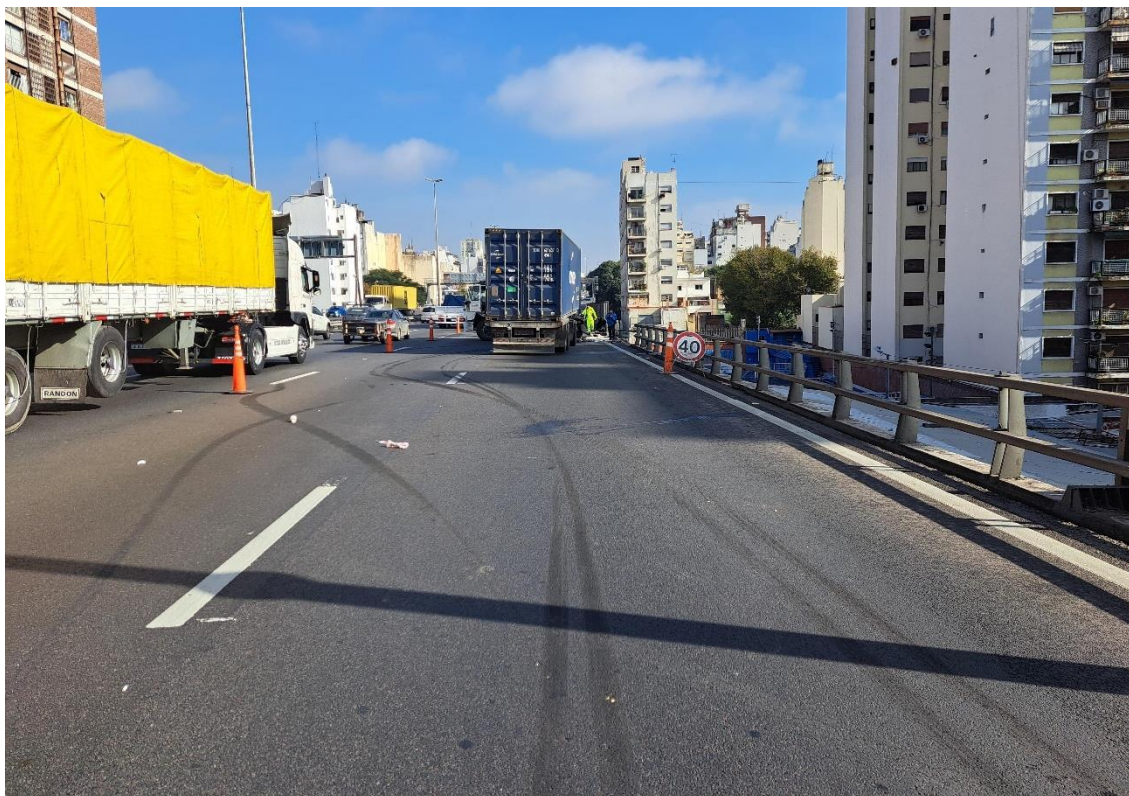
El semirremolque alcanzó e impulsó a la unidad tractora, la cual adquirió un desplazamiento con giro antihorario de 13,5 metros, articulándose hacia el lateral izquierdo del semirremolque, en lo que se conoce como efecto “tijera” o “navaja” (en inglés, *jack-knifing*), lo cual se determinó en base a la disposición y cruce de las huellas neumáticas del vehículo.

Figura 10. Cruce de huellas en dos carriles (derecho y central-derecho) producido por el giro antihorario de la unidad tractora. Fuente: JST, 2024

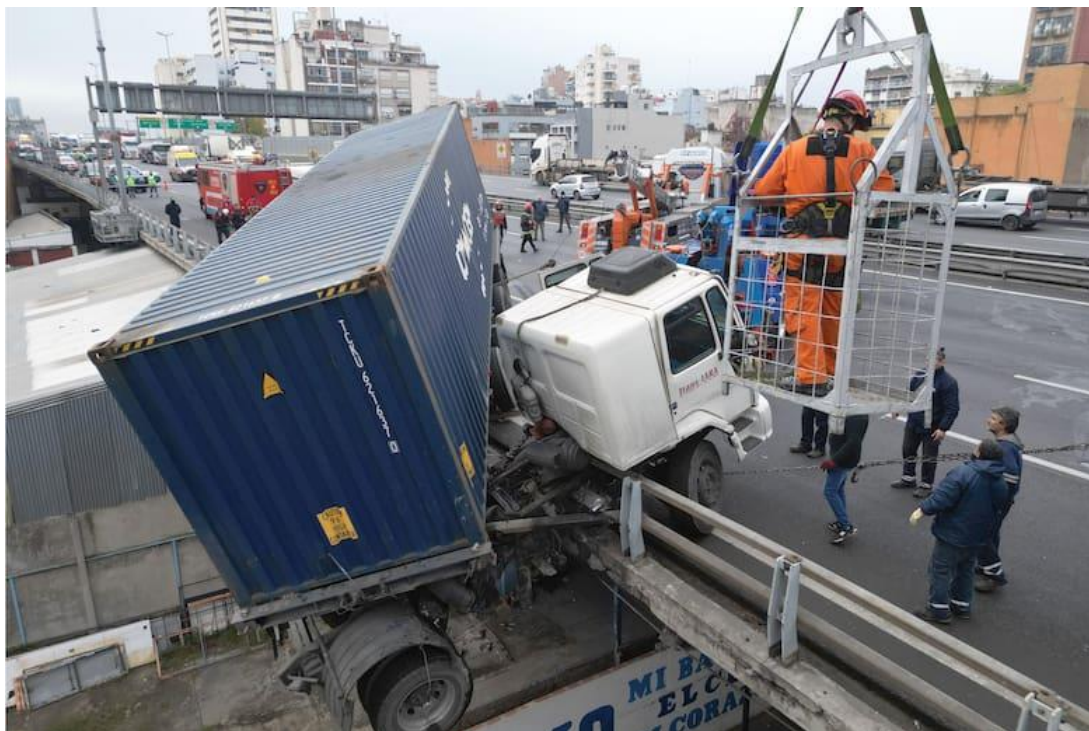
Finalmente, la unidad vehicular rompió la barrera de contención externa y obtuvo su posición de inmovilidad final parcialmente suspendida sobre el precipicio que da a la calle Perú. La unidad tractora concluyó con su frente orientado hacia el centro de la calzada (sur), sujeta a la autopista por la barrera de contención a la altura del tren delantero y con el bastidor suspendido en el aire. El semirremolque y contenedor, por su parte, quedaron orientados con su frente hacia el cardinal noroeste, con la parte anterior suspendida en el aire y sujetos por la barrera de contención lateral a través del primer eje.

Figura 11. Posición final del Vehículo 1, colgando de la autopista 25 de Mayo. Se observa el sector posterior del camión tractor y sector anterior del semirremolque en el aire. Fuente: [La Nación](#), 2024

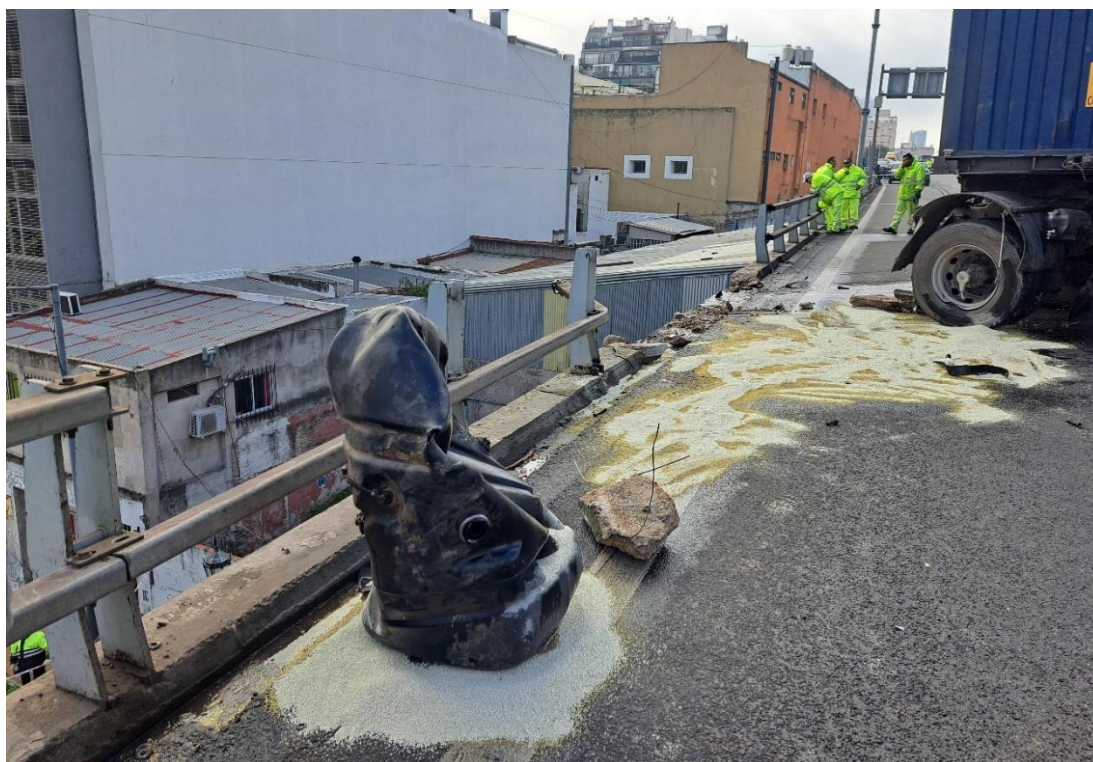
Figura 12. Daños resultantes en la infraestructura vial de la Autopista 25 de Mayo. Se observa la rotura y desprendimiento de las barreras laterales metálicas. Fuente: JST, 2024

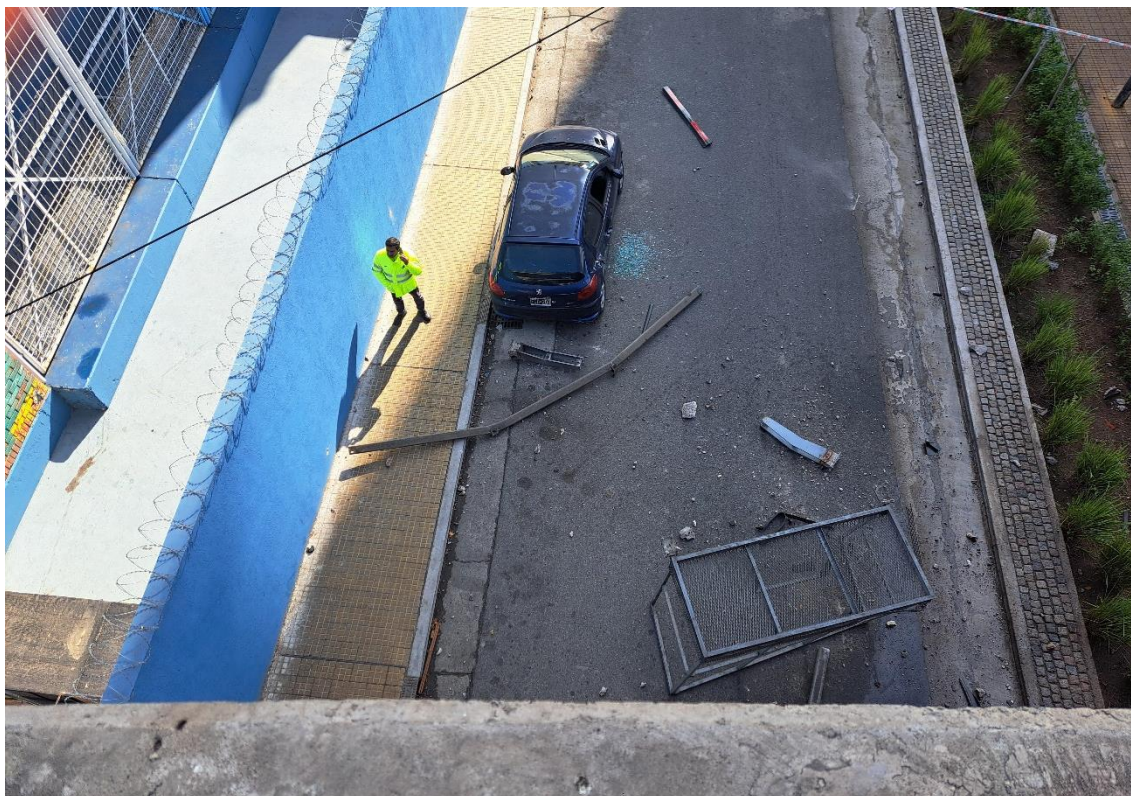
Figura 13. Restos de infraestructura vial caída en calle Perú (bajo nivel). Los materiales provocaron daños en un automóvil particular estacionado. Se observa sobre la calzada una “jaula” que forma parte de la infraestructura de la autopista. Fuente: JST, 2024
