Informe preliminar

Título: 229. IP. Cargas. Colisión. Carcarañá. Santa Fe

Lugar: Ruta Nacional 9, Autopista Rosario – Córdoba, kilómetro 335

Fecha y hora: 31 de mayo de 2024 7:30 (UTC-3)

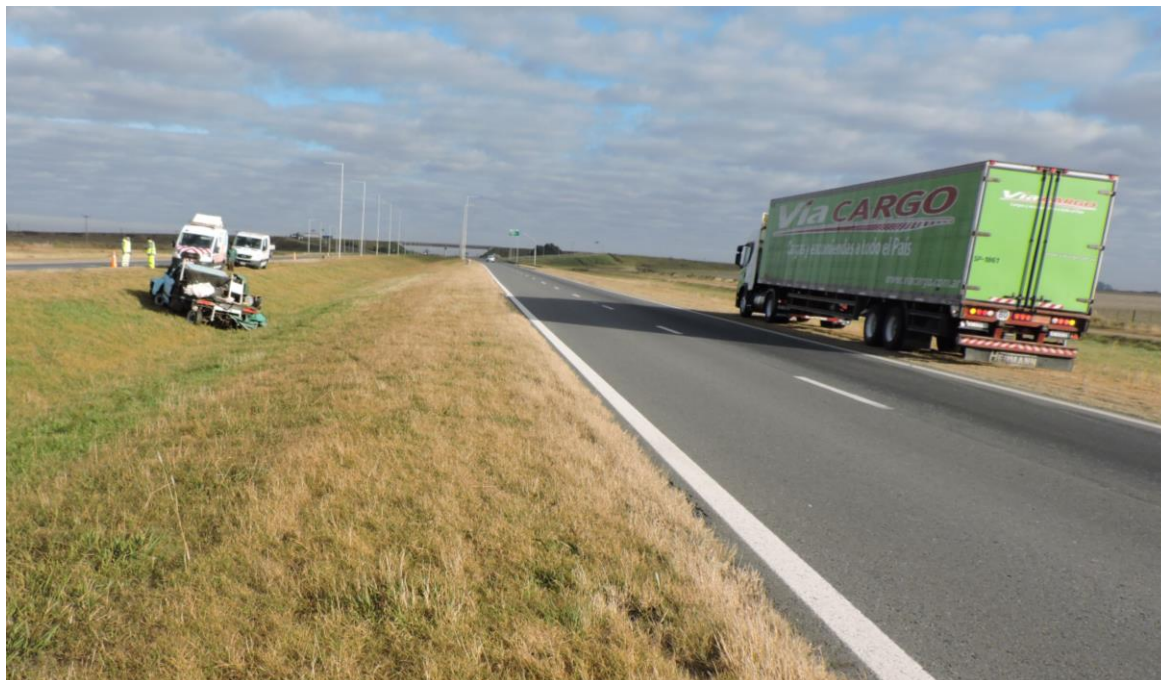
Figura 1. Vehículos en sus posiciones finales. Vista en el sentido de la marcha pre colisión. Fuente:

Luego del impacto, la camioneta despistó hacia el cantero central, donde obtuvo su punto de inmovilidad final, posicionada oblicua a la vía y con su frente orientado hacia un punto intermedio entre la calzada de la mano opuesta y la localidad de Correa. El Vehículo 2, por su parte, continuó su marcha hasta detenerse sobre la banquina contigua a su carril de circulación.

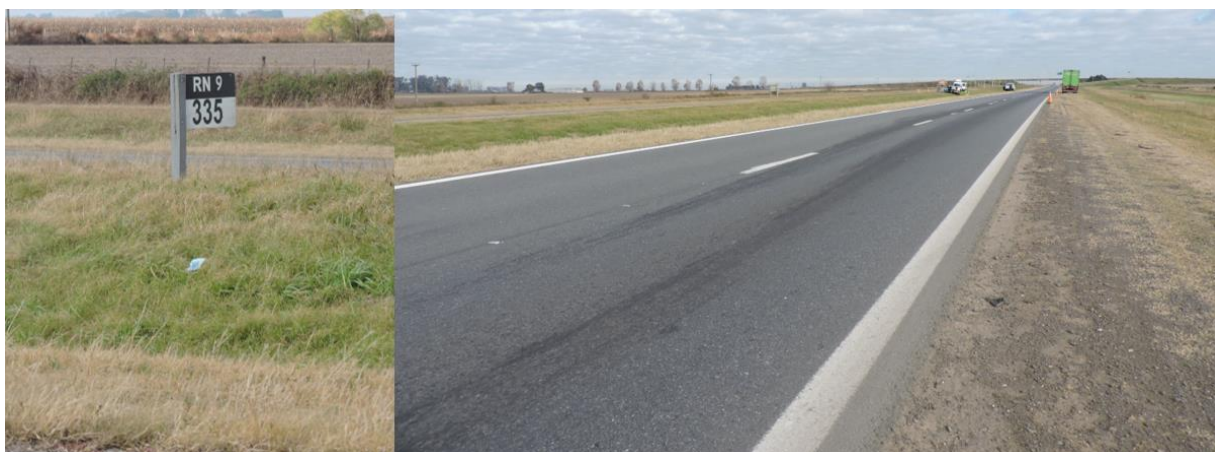
Figura 3. A la izquierda, indicador kilométrico 335. A la derecha, vista de la calzada ascendente, con señalización horizontal y banquina externa. Fuente: JST, 2024

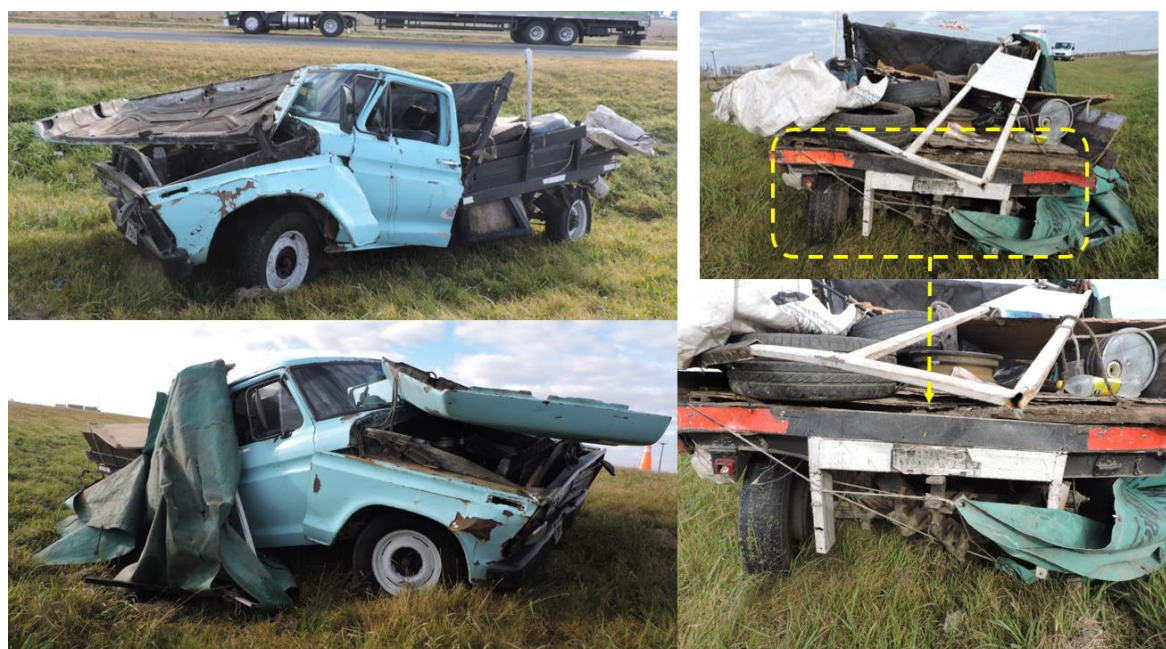
El vehículo sufrió daños directos en su parte posterior por la colisión con el camión tractor. En su parte media resultan más evidentes los daños indirectos con afectación estructural, producto de las fuerzas actuantes en el impacto. Además, se observaron daños en la parte anterior que se estimaron previos al suceso.

Figura 4. Daños observados en el Vehículo 1. Fuente: JST, 2024

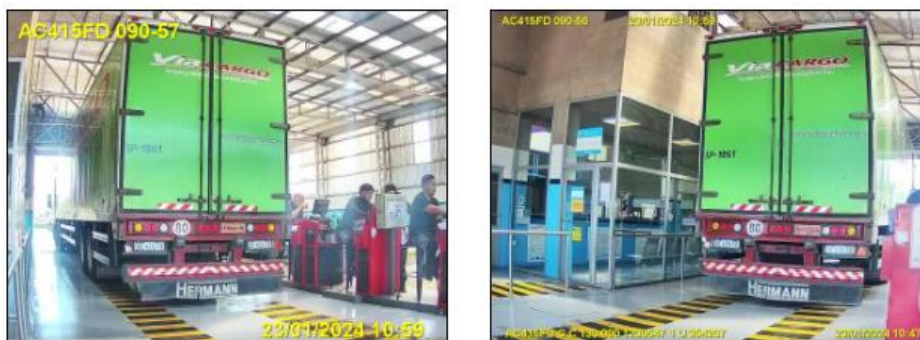
Código	Gravedad	Descripción	Observaciones
020605	L	Tren Delantero, Tren Trasero, Suspensión > Barras de Torsión, Estabilizadoras y Tensoras > Tensor, bujes con juego	
020802	L	Tren Delantero, Tren Trasero, Suspensión > Rótulas Punta de Ejes > Huelgo de rodamientos en puntas de eje

Figura 6. Foto-validación RTO del semirremolque al momento de la última revisión. Fuente: RTO, CENT, 2024

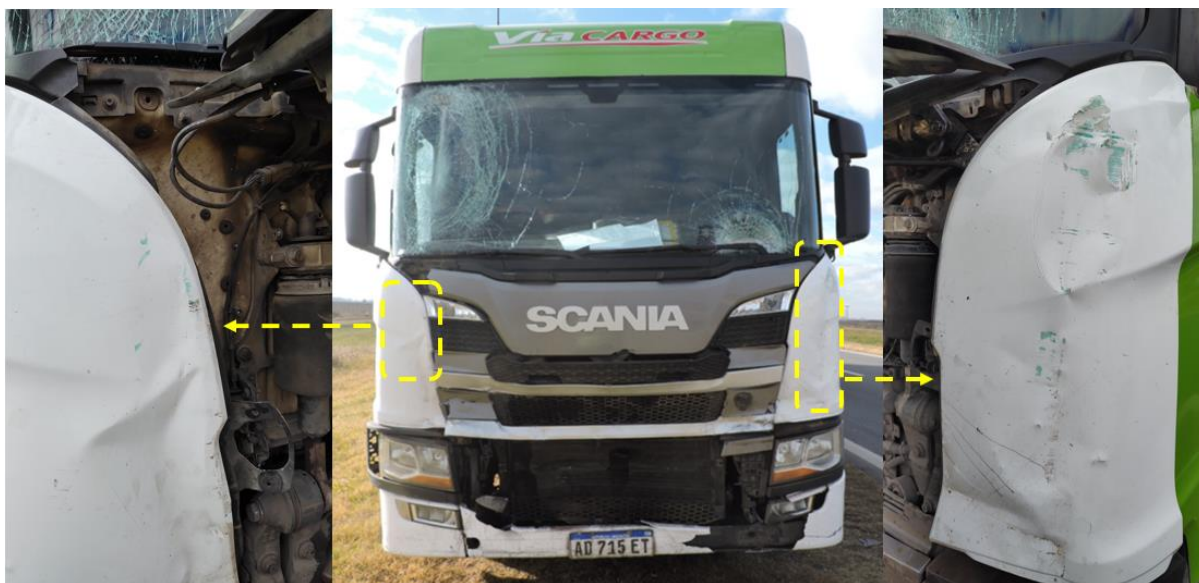
Producto de la colisión, el vehículo tuvo daños en su parte anterior. Particularmente presentó rotura de paragolpes y desprendimientos parciales de su estructura y en zona del radiador. Además, en ambos vértices anteriores se relevaron deformaciones y transferencias de color verde, correspondientes con la lona del Vehículo 1. Por otra parte, se registraron daños en el parabrisas producto del impacto con elementos transportados por la camioneta.

Figura 7. Daños en la parte anterior del camión tractor. Fuente: JST, 2024

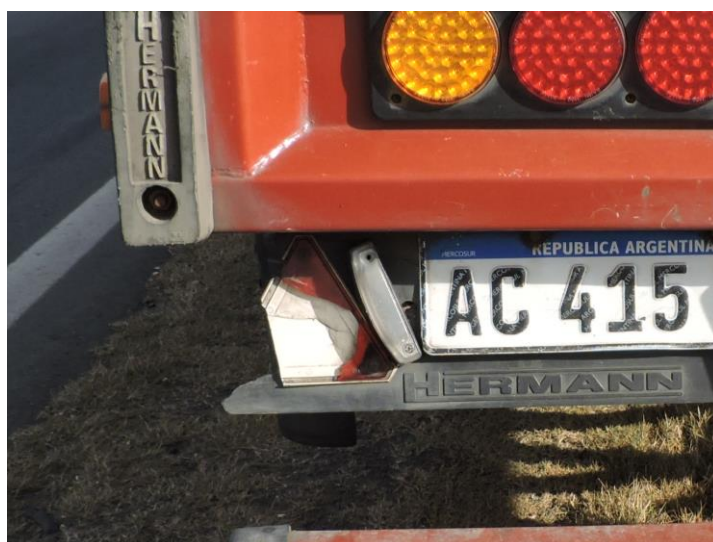
En la parte posterior del semirremolque se visualizó rotura de óptica izquierda, daño que se estimó previo al suceso.

Figura 8. Óptica posterior izquierda del semirremolque. Fuente: JST, 2024

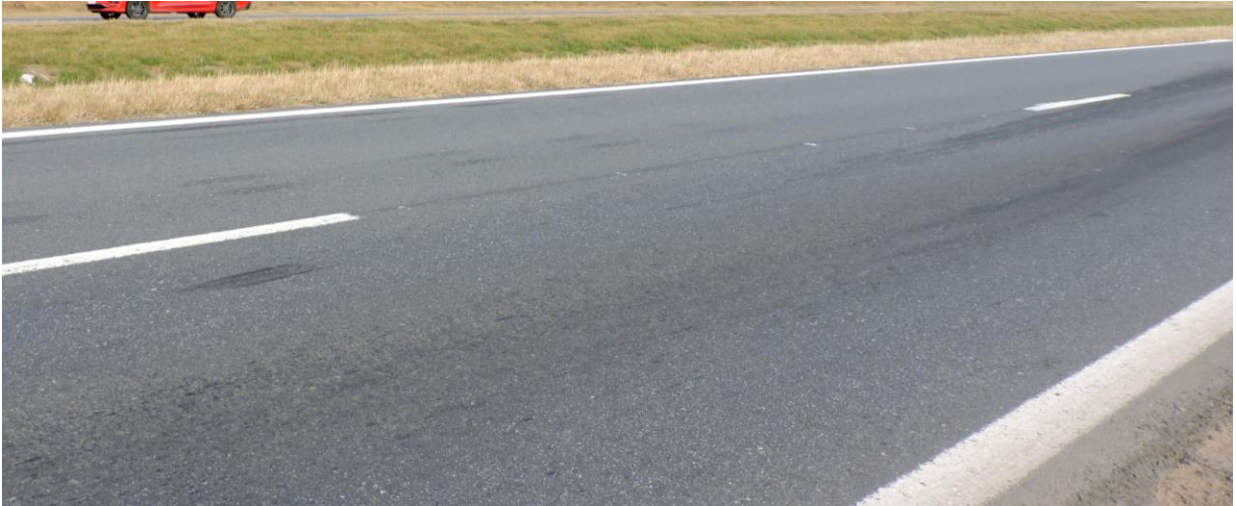
El punto posible de impacto se pudo determinar por una marca de neumático de tipo “brochazo” situada sobre el carril externo del sentido ascendente. Luego de esta marca se observaron manchas dinámicas de líquido, generadas por la rotura de piezas mecánicas del camión. Las marcas que se registraron a 100 m aproximadamente del indicador kilométrico se extienden por la calzada por aproximadamente 37 m, continúan por la banquina y finalizan debajo de la cabina del camión tractor.

Figura 9. Marca de neumático sobre el carril de circulación pre-impacto de los vehículos. Inicio de marcas dinámicas de fluido. Fuente: JST, 2024

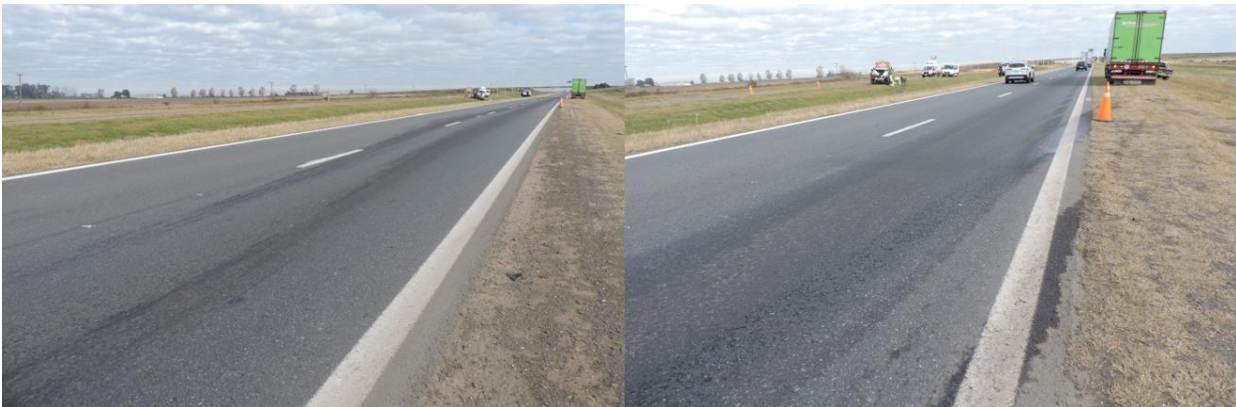
Figura 10. Marcas de fluido sobre la calzada y sobre la banquina. Fuente: JST, 2024

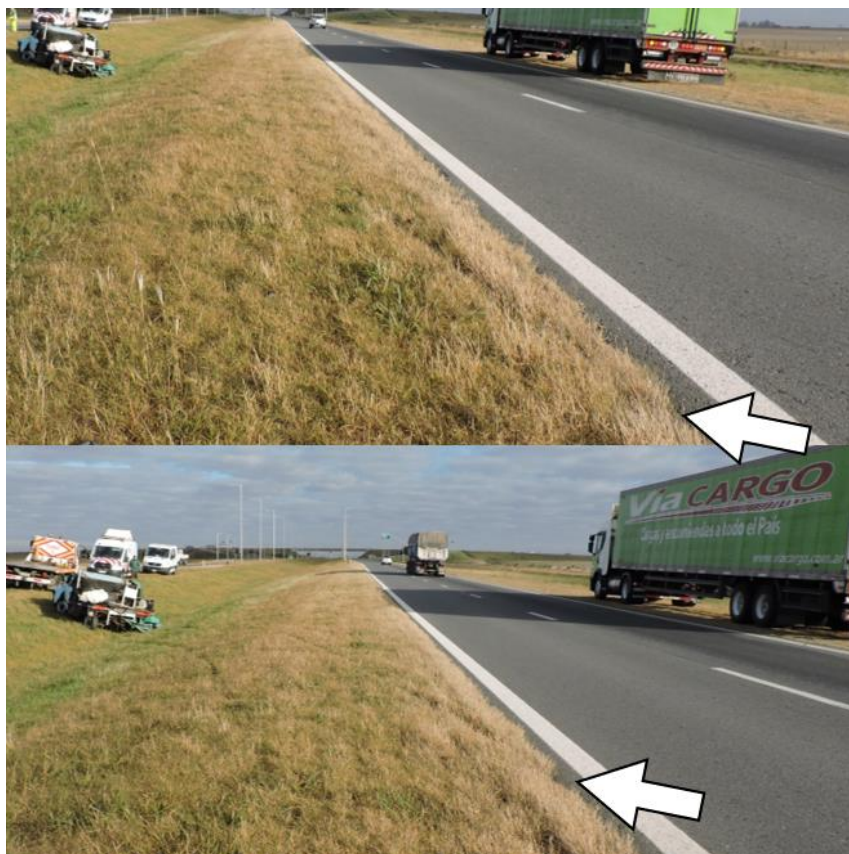
En su trayectoria hacia su posición final, el Vehículo 1 dejó sobre el cantero central huellas de 28,70 m y 26 m, registradas a aproximadamente 191 m del indicador kilométrico.

Figura 11. Ingreso del Vehículo 1 al cantero central. Inicio de las huellas sobre el pasto. Fuente: JST, 2024
