Informe preliminar

Título: 231. IP. Pasajeros y cargas. Choque y colisión. Puente
General Paz. CABA

Lugar: Avenida General Paz y Avenida de los Corrales, CABA

Fecha y hora: 15 de junio de 2024 06:50 (UTC-3)

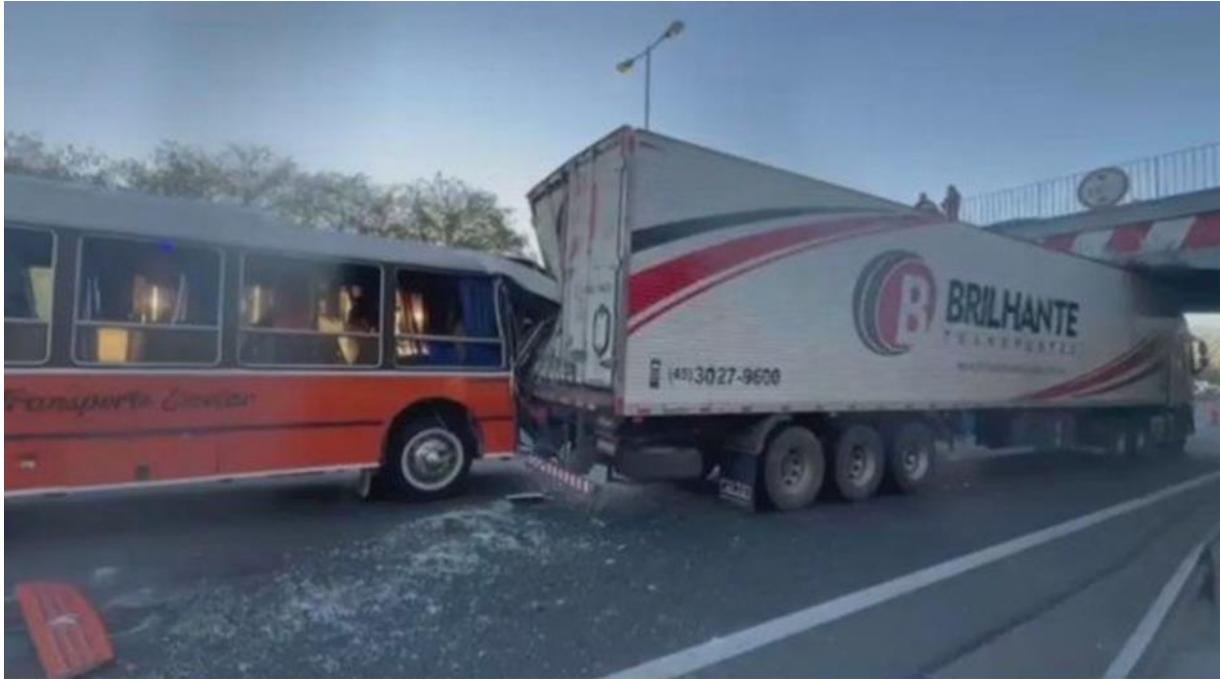
Figura 1. Posiciones finales de los vehículos participantes. Fuente: [Ámbito](#), 2024

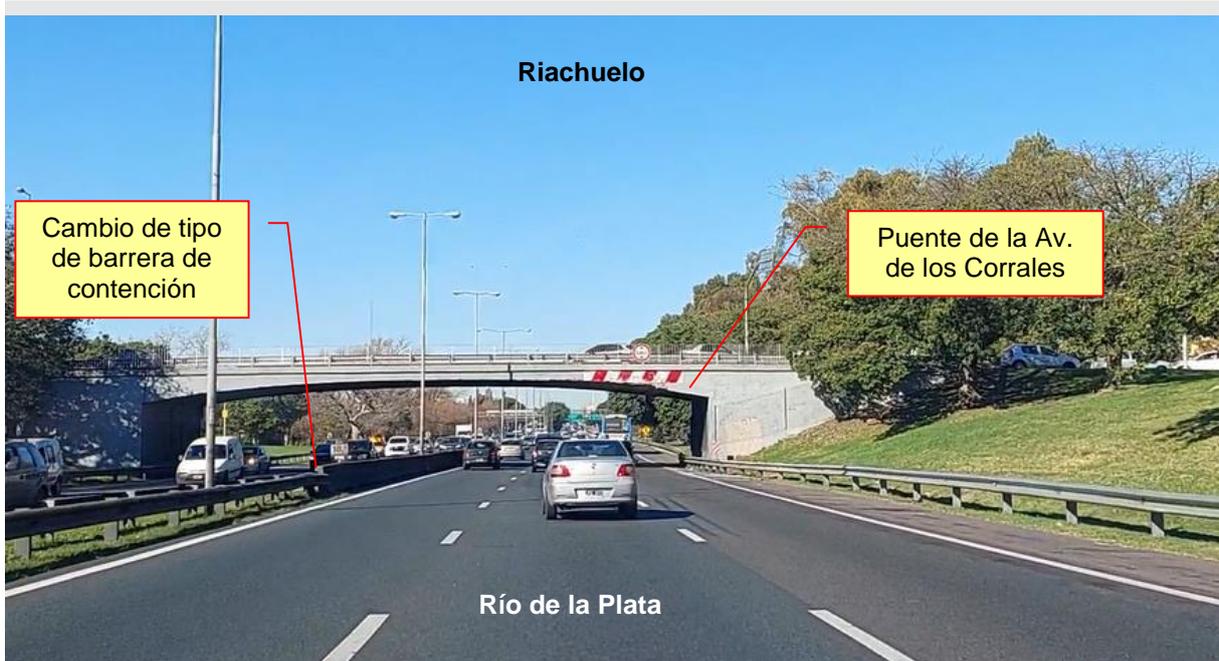
La traza presenta una configuración de doble calzada y tres carriles por mano, con un sentido de circulación hacia el Riachuelo y el opuesto hacia el Río de la Plata, divididos físicamente por una barrera rígida de hormigón. La vía presenta una geometría recta, con un paso superior conformado por un puente peatonal / vehicular de la Avenida de los Corrales.

Figura 3. Características de la vía donde se produjo el choque y la colisión. Fuente: JST, 2024

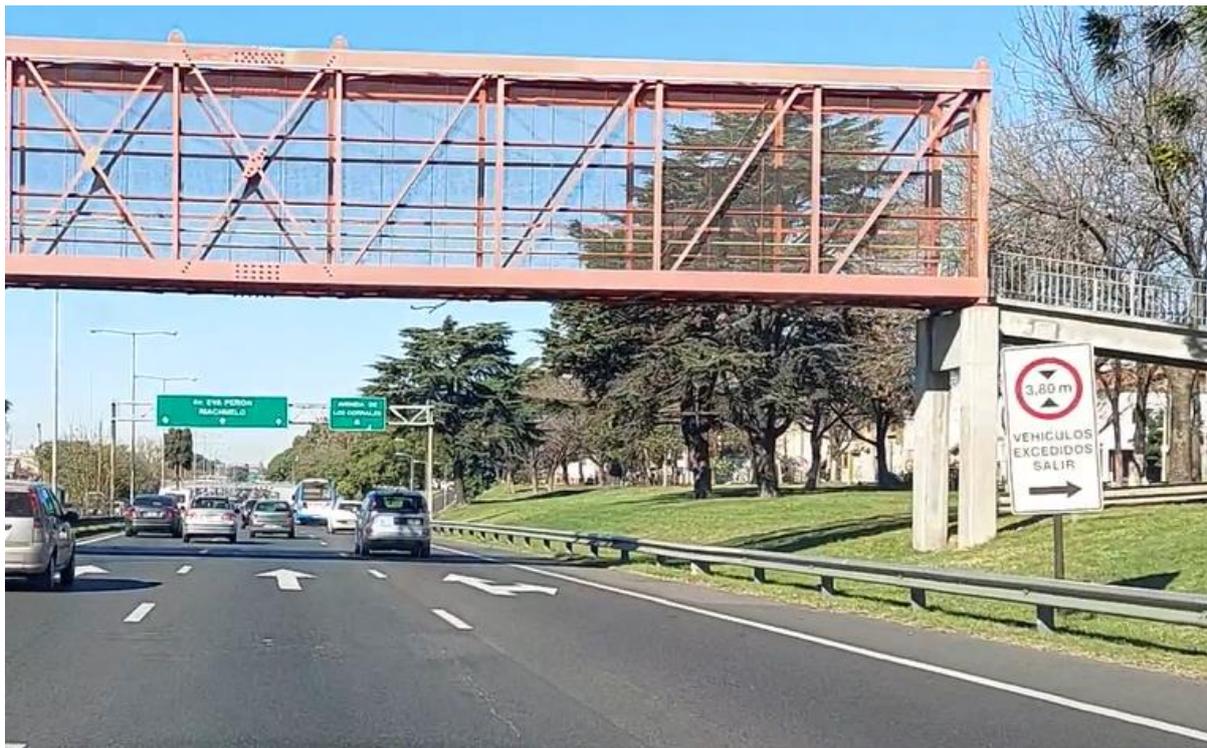
En la zona del suceso, se relevó señalización vertical, aérea y horizontal. Respecto de la señalización vertical, se relevó indicador reglamentario de altura máxima de 3,80 m, vehículos excedidos salir, indicador informativo de orientación de destino Av. Eva Perón - Riachuelo, orientación salida Av. de los Corrales y, sobre puente de Av. de los Corrales, indicador de altura máxima 3,80 m y panel de prevención de obstáculo fijo.

Figura 4. Señalización vertical previa al puente impactado. Fuente: JST, 2024

- Previo a la salida hacia Avenida de los Corrales, se relevó señalización vertical que indicaba que los vehículos excedidos de una altura máxima de 3,80 m debían egresar de la calzada
- No se observaron elementos fijos que dificulten la visualización de la señal de altura máxima, la cual se encontraba en buenas condiciones de conservación
- Se observaron maniobras defensivas de frenado por parte de ambos conductores
- Las condiciones climáticas eran buenas y las condiciones de visibilidad se encontraban restringidas a los sistemas de iluminación de la vía y de los propios vehículos por el horario nocturno

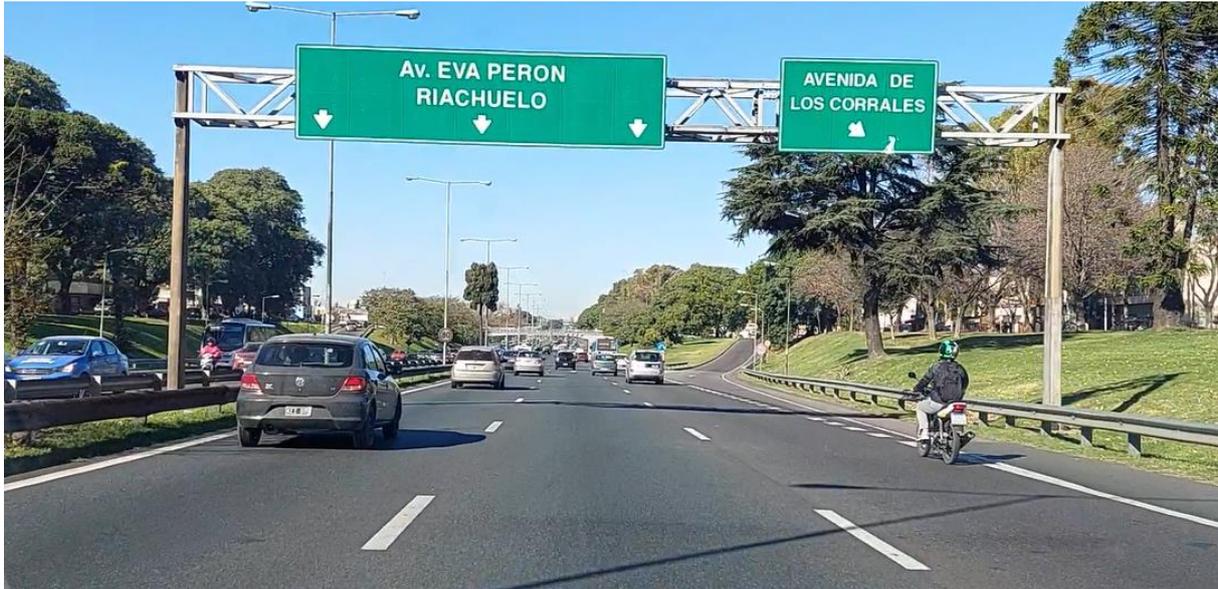
Figura 5. Señalización vertical orientativa de caminos. Fuente: JST, 2024

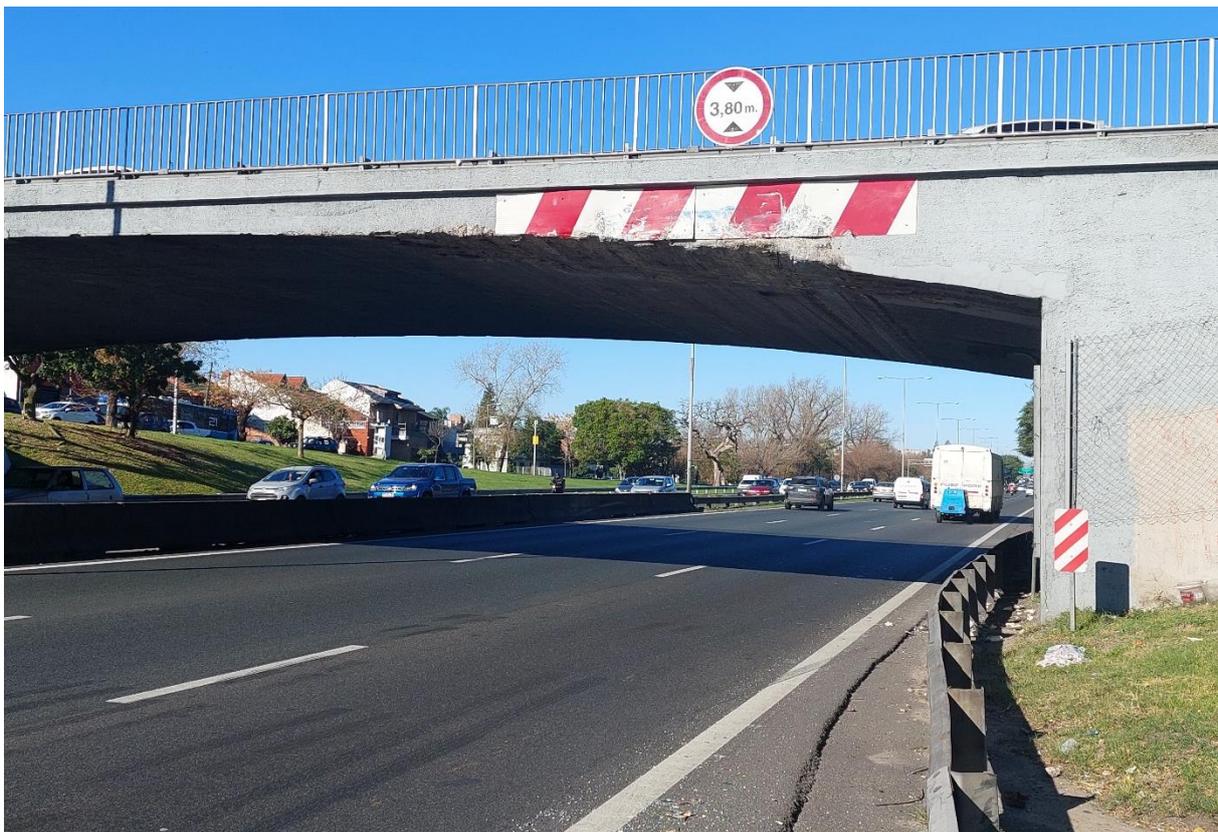
Figura 6. Señalización de altura máxima y panel de prevención sobre el puente chocado. Fuente: JST, 2024

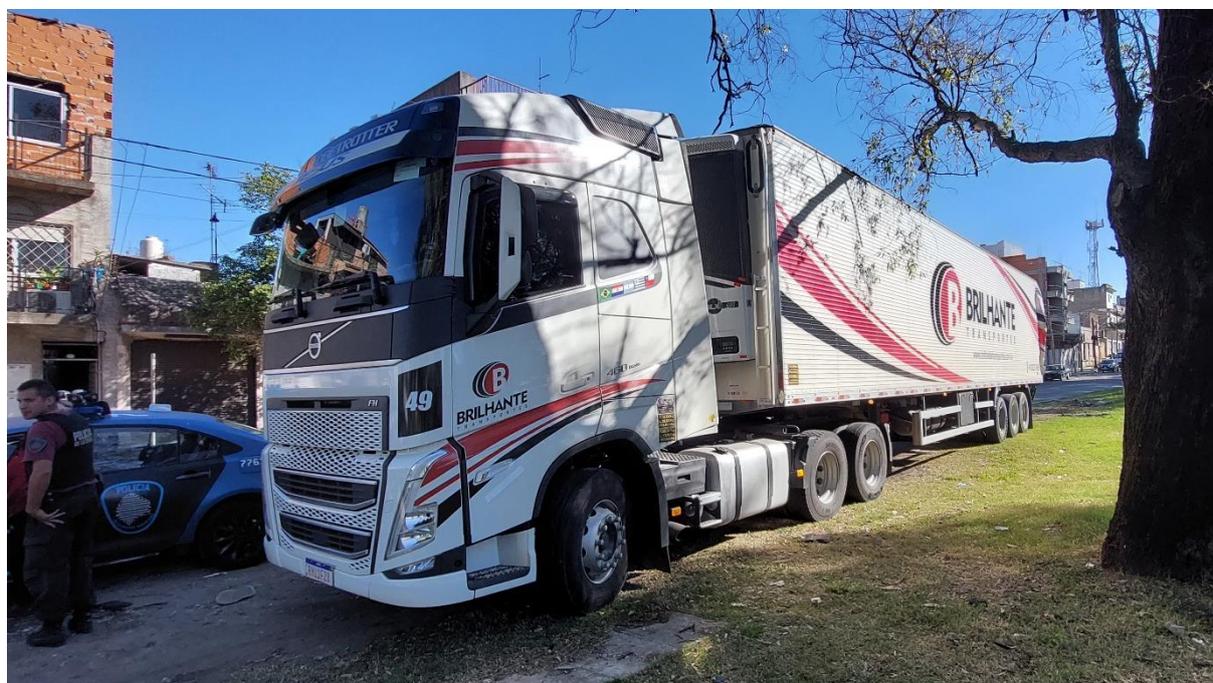
Figura 7. Sector anterior y lateral izquierdo del camión tractor sin deformaciones. Tercios anterior y central izquierdos del semirremolque sin daños ocasionados en el suceso Fuente: JST, 2024

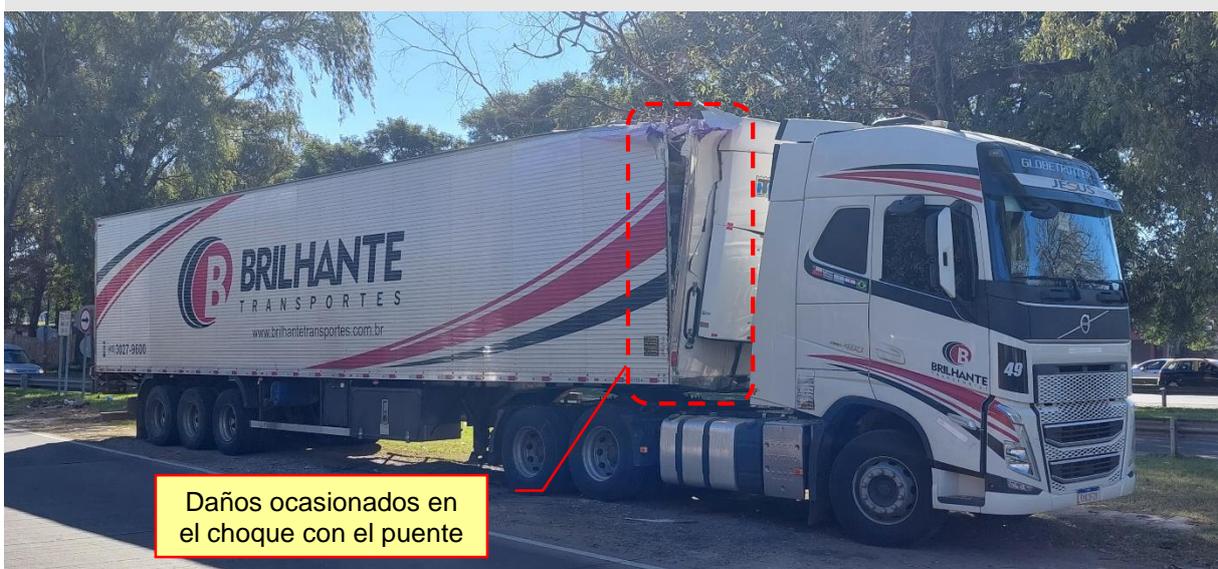
El camión tractor no presentó daños ocasionados en el suceso. El semirremolque presentó daños en el tercio derecho del sector anterior producto del choque con el puente y en el tercio izquierdo del sector posterior y en el tercio posterior del lateral izquierdo producto de la colisión por alcance del Vehículo 2.

Figura 8. Daños en el sector derecho anterior del semirremolque. Sector anterior y lateral derecho del camión tractor sin deformaciones. Tercios central y posterior derechos del semirremolque sin daños ocasionados en el suceso. Fuente: JST, 2024

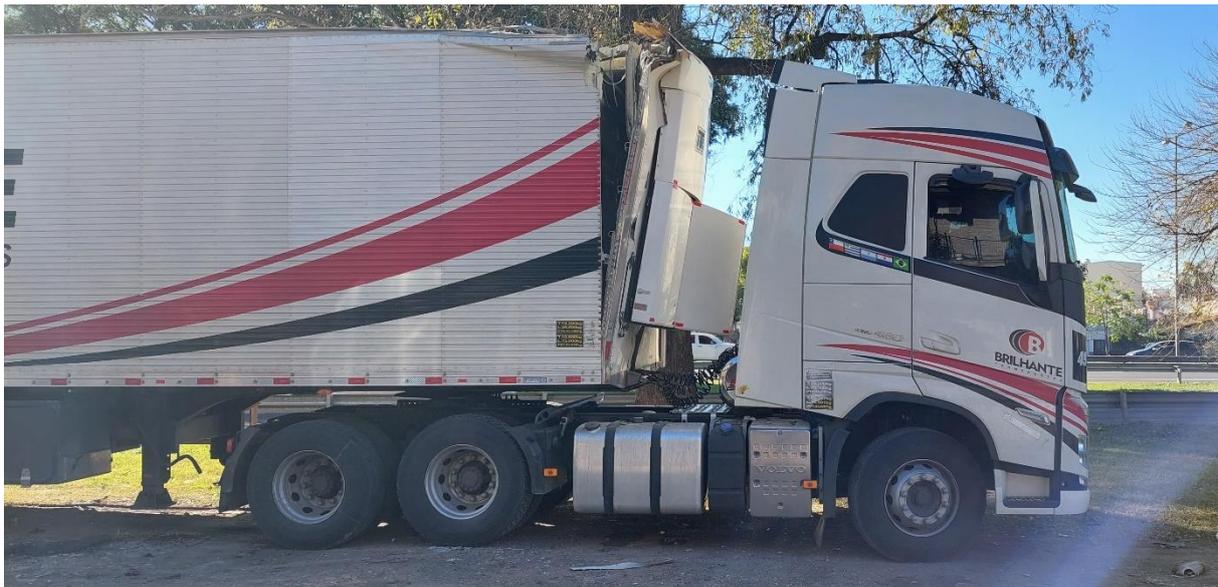
Figura 9. Detalle de las deformaciones en el sector anterior del semirremolque. Fuente: JST, 2024

Al llegar a la intersección con el puente vehicular, el semirremolque transportado por el Vehículo 1 chocó con su parte superior contra el puente. Lo expresado quedó evidenciado por los daños que se observó en las partes bajas del puente vehicular y los daños en el sector superior derecho del semirremolque.

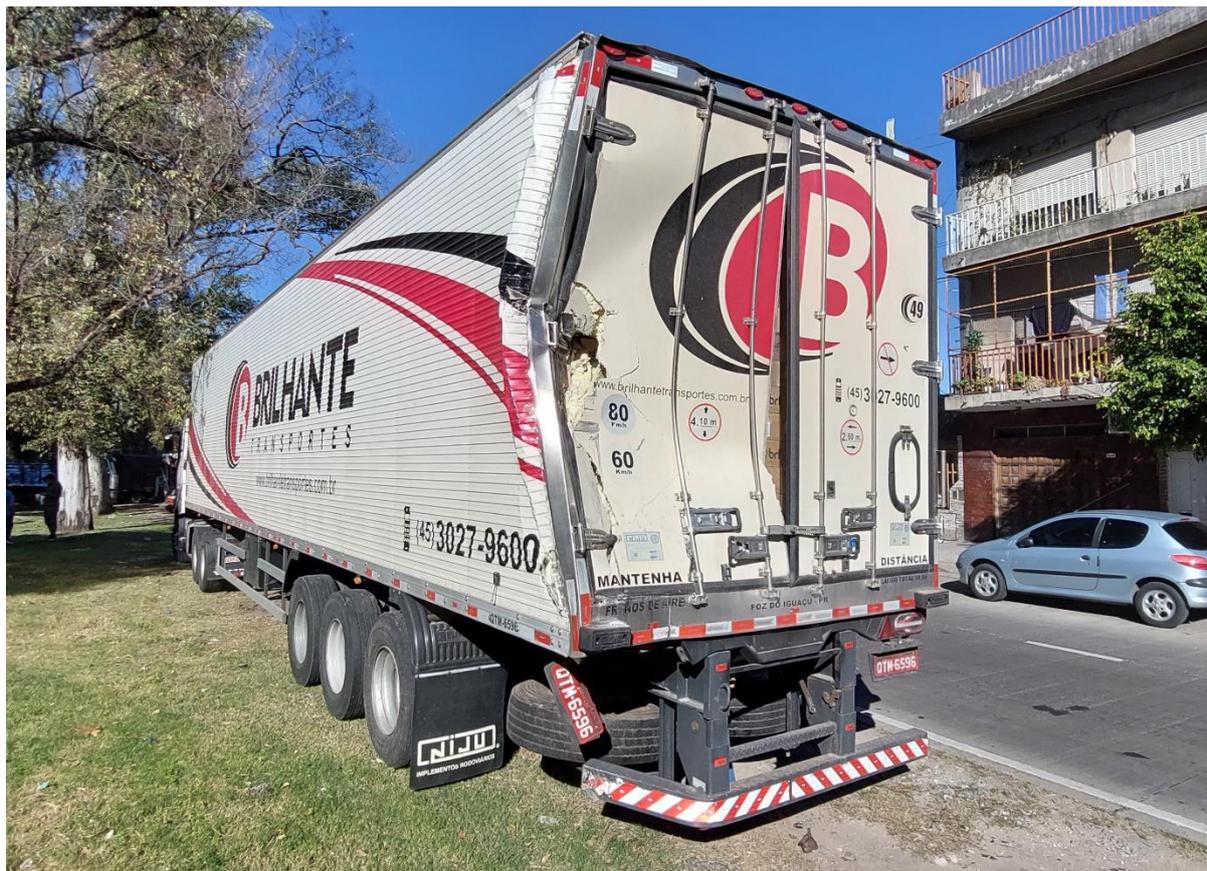
Figura 10. Daños en el sector posterior y lateral izquierdo del semirremolque a causa de la colisión con el Vehículo 2. Fuente: JST, 2024

El Vehículo 2 alcanzó e impactó con su sector anterior tercio derecho al sector posterior en el tercio izquierdo del semirremolque transportado por el Vehículo 1. Esto quedó evidenciado por la ubicación de los daños adquiridos.

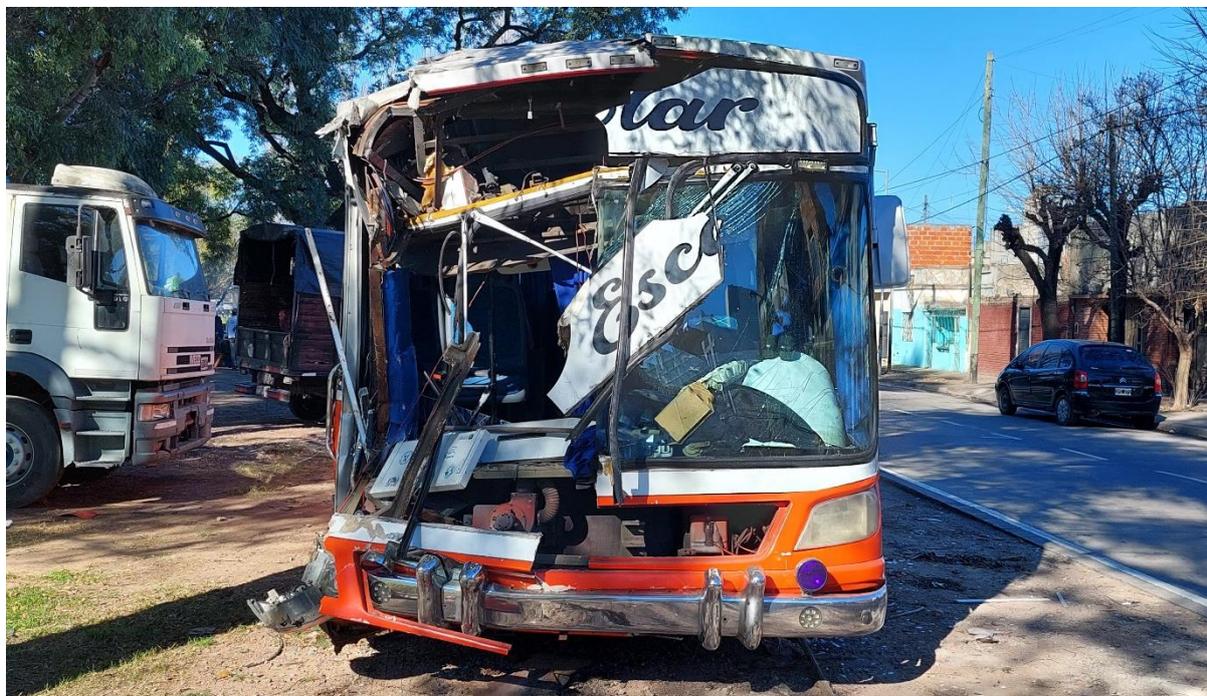
El Vehículo 2 presentó daños directos en el sector anterior parte derecha por la colisión por alcance con el Vehículo 1. Se observaron daños que incluyen parabrisas, paragolpes, faro derecho, parante, techo y puerta.

Figura 11. Daños en el sector anterior producto de la colisión con el Vehículo 1. Fuente: JST, 2024

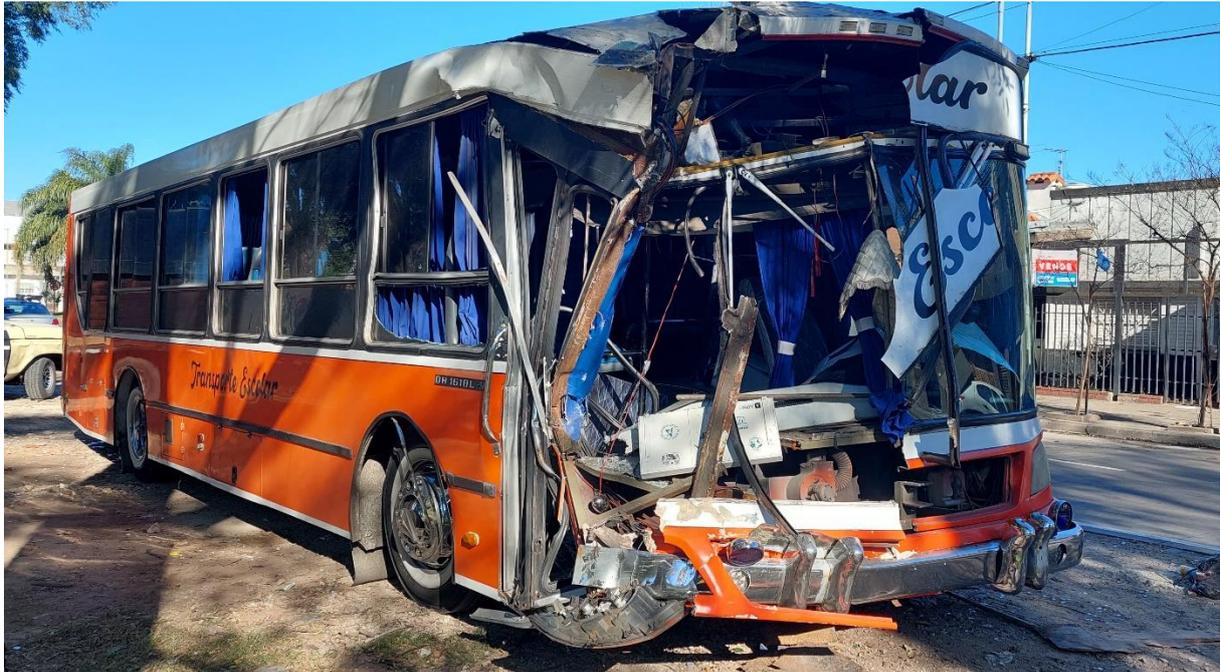
Figura 12. Daños indirectos en el lateral derecho. Fuente: JST, 2024

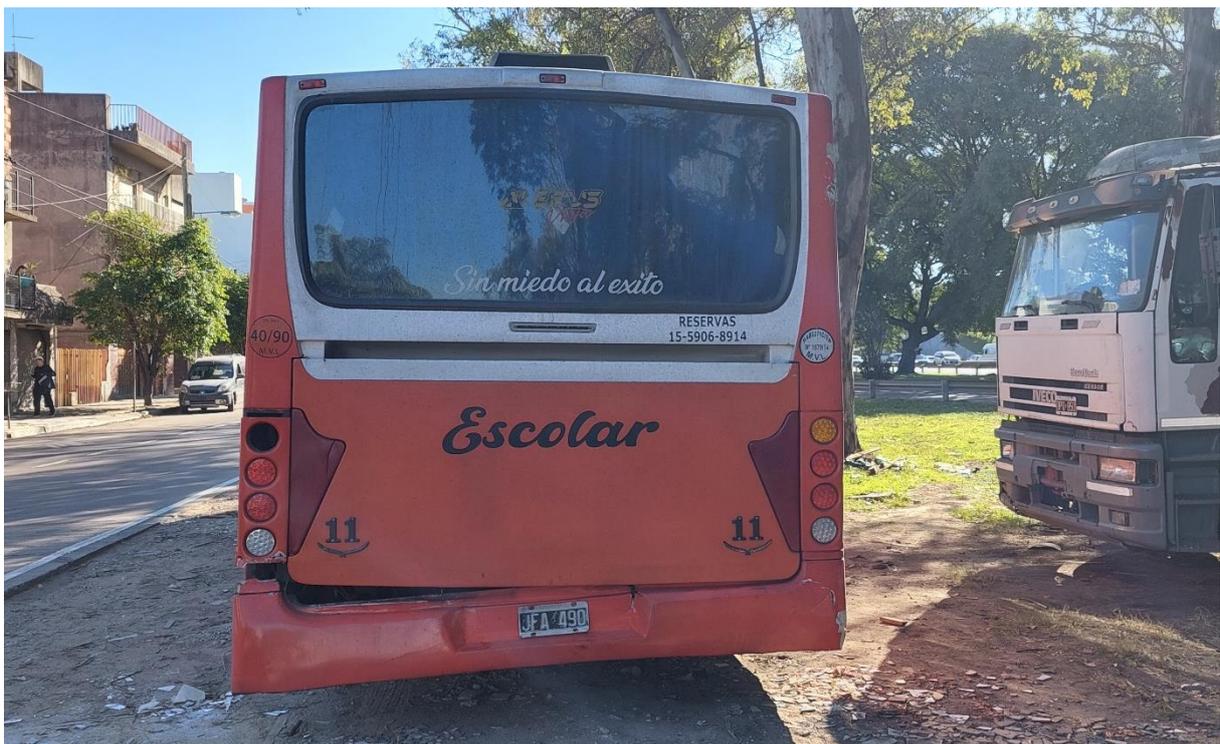
Figura 13. Sector trasero con daños no producidos en el suceso. Fuente: JST, 2024

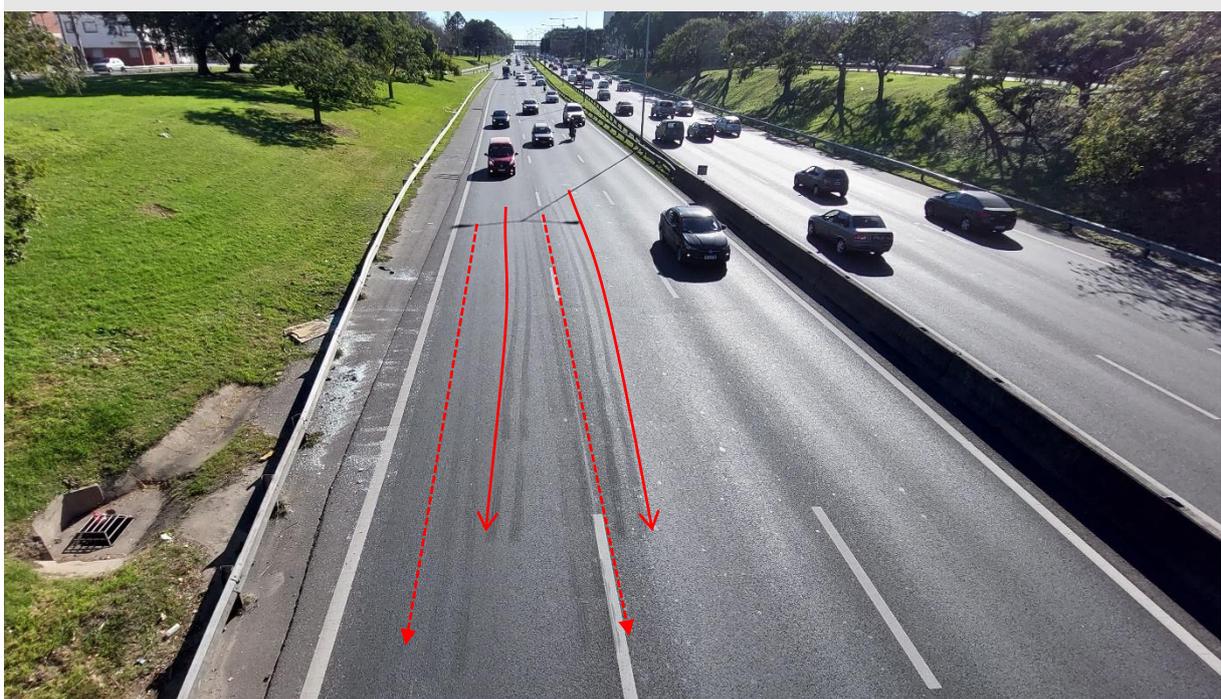
Previo al choque con el puente y la colisión entre vehículos, ambos conductores realizaron acciones de frenado, la cuales quedaron evidenciadas por las huellas relevadas.

Figura 14. Flechas punteadas indican huellas de frenado del Vehículo 1 y flechas continuas las huellas de frenado del Vehículo 2. Fuente: JST, 2024

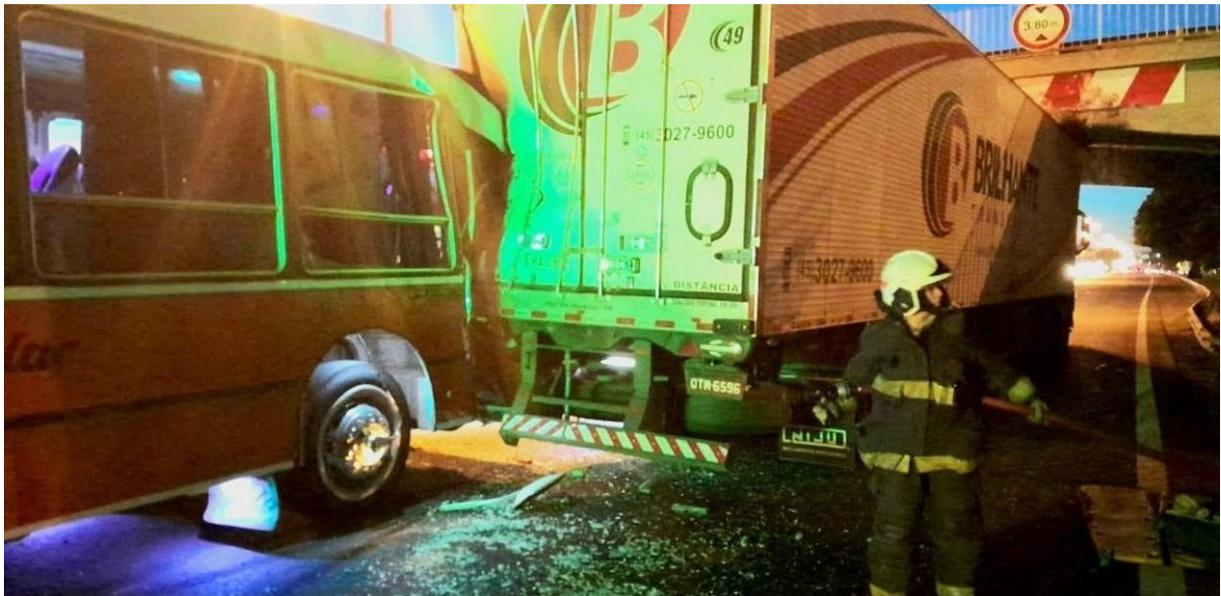
Figura 15. Posiciones finales de los vehículos involucrados en el suceso. Fuente: [Clarín](#), 2024
