# Informe preliminar

Título: 232. IP. Cargas. Colisión. Av. Circunvalación 25 de Mayo. Santa Fe

Fecha y hora: 24 de junio de 2024 11:37 (UTC-3)

Vehículos: 1 camión con acoplado y 1 una motocicleta

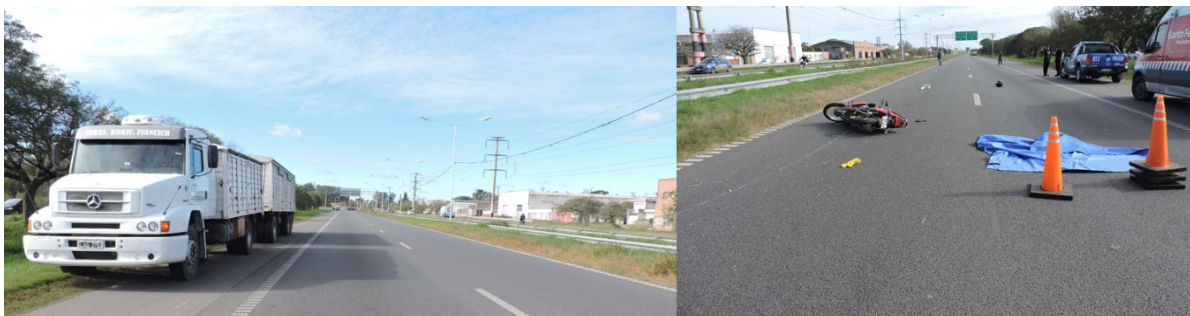
Figura 1. Posición final de los vehículos. Fuente: JST, 2024

Luego del contacto, el Vehículo 1 continuó su recorrido hasta detenerse por completo sobre la banquina, a unos 300 m. El Vehículo 2, por su parte, efectuó un movimiento antihorario, cayó con su lateral derecho sobre la calzada, se deslizó hasta su posición final y quedó detenido sobre el carril izquierdo de la avenida. La motociclista fue proyectada y quedó alojada debajo de la barrera de contención lateral del cantero central.

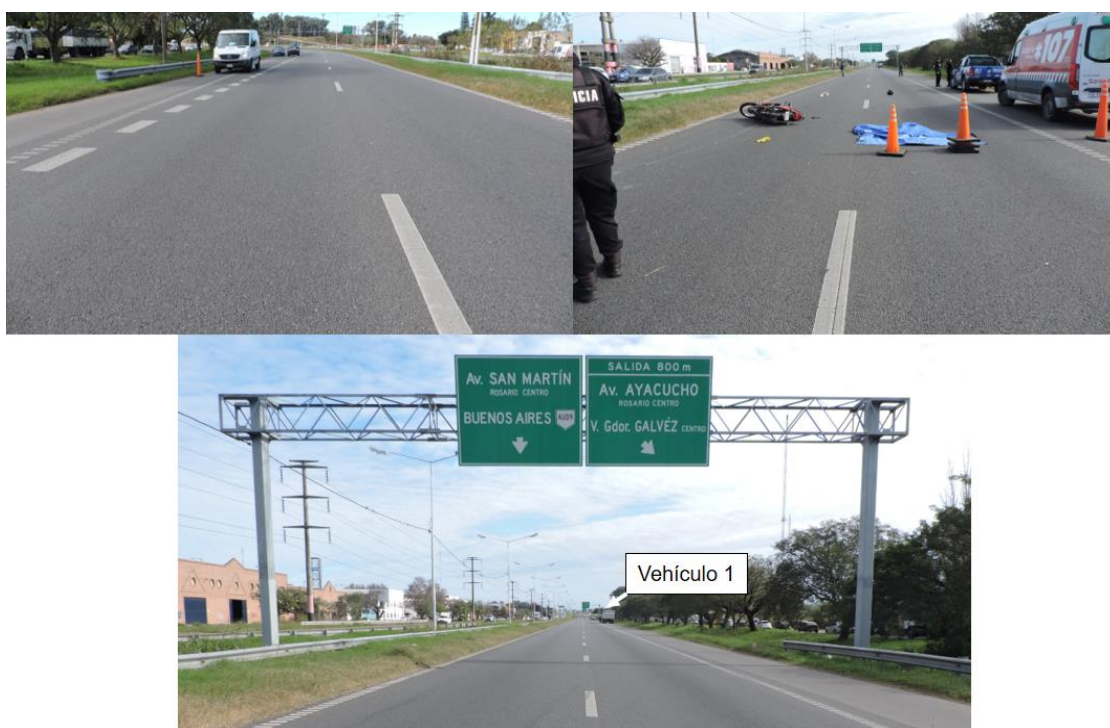
El hecho ocurrió en un tramo recto, tras la finalización de un distribuidor y una curva hacia la derecha. Se observó la terminación de un carril auxiliar de incorporación lateral desde el distribuidor, que luego de la transición se convierte en banquina pavimentada, de unos 2,80 m. Se observó una calle lateral paralela a la avenida, al norte de la traza, por donde se desvió el tránsito luego del accidente. La calzada del sector donde ocurrió el suceso es de pavimento asfáltico, con un ancho de 7,20 m.

En lo que respecta a la señalización horizontal, se registraron línea blanca discontinua divisoria de carriles y línea blanca de borde de calzada en ambos laterales, la cual presenta diseño tipo perfilada, aunque sin relieve aparente. También se registraron, de forma previa al lugar del suceso, demarcaciones de flecha simple recta en ambos carriles y de flecha de reducción de carril en el auxiliar. Como señalización vertical se relevó, previo al lugar del suceso, paneles de prevención tipo chevrón en el tramo curvo, sobre el cantero central. De forma posterior al sitio del impacto, se registró un cartel informativo aéreo, unos 142,40 m antes de la posición final del camión con acoplado.

Figura 3. Arriba a la izquierda, vista del lugar con sentido opuesto al tránsito. A la derecha y abajo, vistas con sentido hacia la Avenida Ayacucho. Fuente: JST, 2024

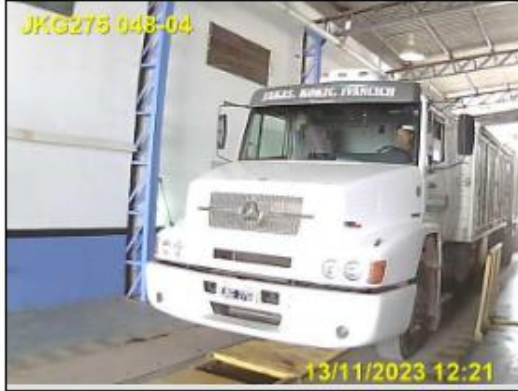
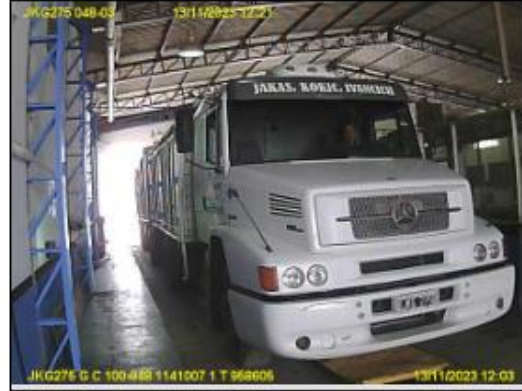
Código	Gravedad	Descripción	Observaciones
09030105	L	Carrocería > Vidrios de Seguridad > Parabrisas > Descripción libre	RAJADO

Figura 4. Fotovalidación última RTO del camión tractor. Fuente: RTO, CENT, 2024

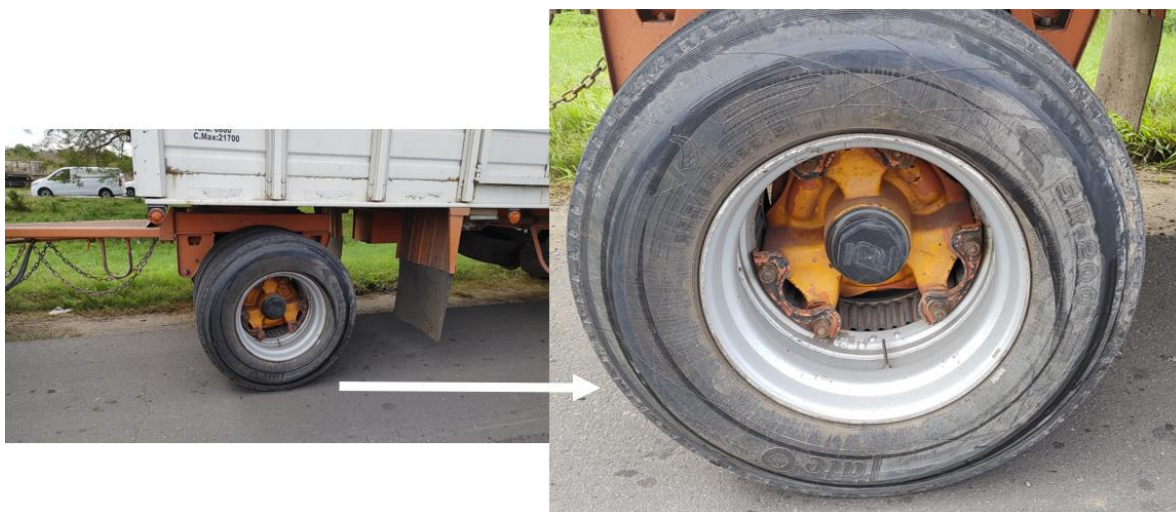
Durante la inspección del vehículo se visualizaron marcas blancas de fricción en el flanco del neumático externo izquierdo del eje delantero del acoplado. Además, se observaron marcas negras espiraladas, que indican que fueron realizadas con el vehículo en movimiento y las cuales se estiman recientes.

Figura 6. Daños en el neumático externo izquierdo del eje delantero del acoplado. Fuente: JST, 2024

entre alguna parte del lateral derecho de la motocicleta o del cuerpo de su conductora y el flanco de la rueda externa izquierda del primer eje del acoplado del camión.

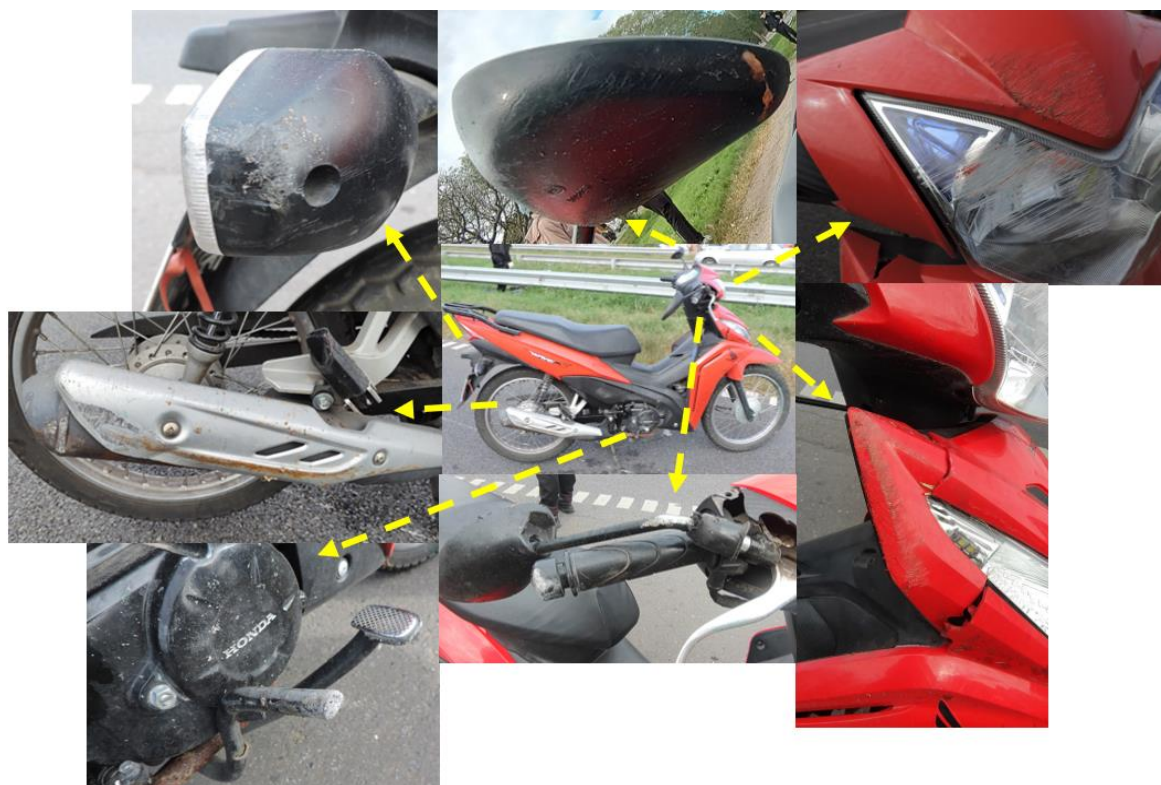
La motocicleta sufrió daños mayormente en su lateral derecho y parte anterior. Estos se produjeron principalmente por el rozamiento del vehículo con la calzada. Se registró rotura del espejo retrovisor derecho y del pedal de arranque. Se observaron marcas de fricción en la óptica delantera y en el carenado. También en el espejo retrovisor izquierdo. Asimismo, marcas de fricción sobre la parte posterior de la parrilla portaequipaje.

Figura 7. Detalle de algunos de los daños en el Vehículo 2. Fuente: JST, 2024

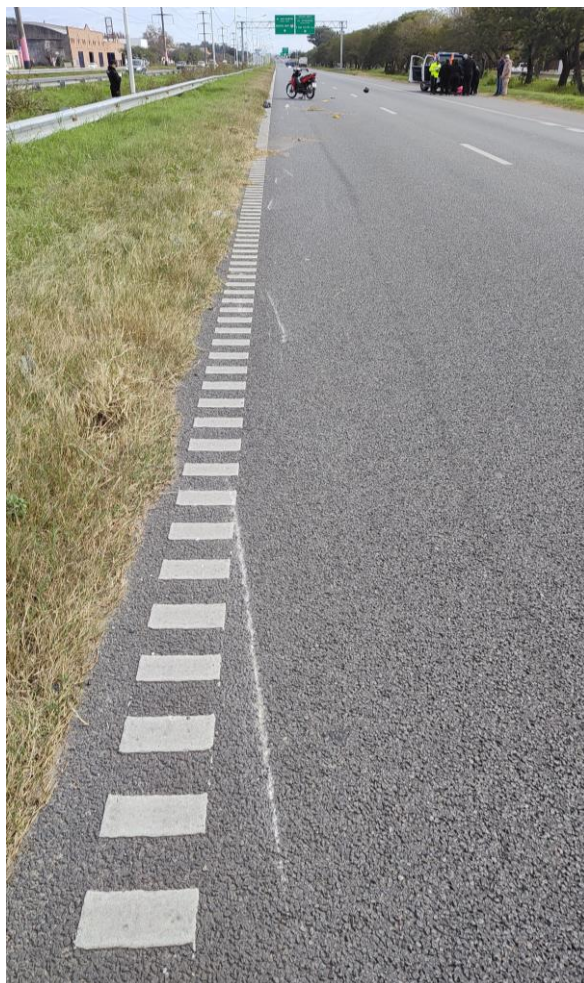
En su trayectoria posimpacto, el Vehículo 2 se deslizó sobre su lateral derecho y dejó sobre la calzada efracciones a lo largo de unos 32,70 m. Además, dejó una marca negruzca sobre la calzada.

Figura 8. Marcas de efracción y marca negruzca sobre la calzada. Fuente: JST, 2024

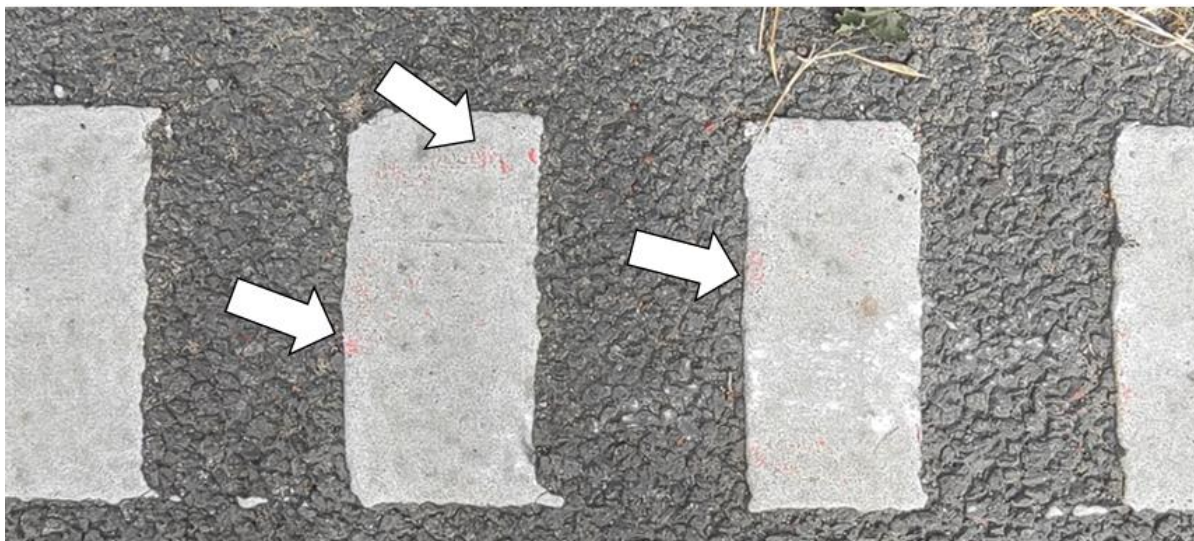
A los 3,20 m del inicio de la huella de efracción, se visualizaron, sobre la línea blanca perfilada de borde de carril, marcas rojas de transferencia de pintura del motovehículo.

Figura 9. Transferencia de pintura roja. Fuente: JST, 2024

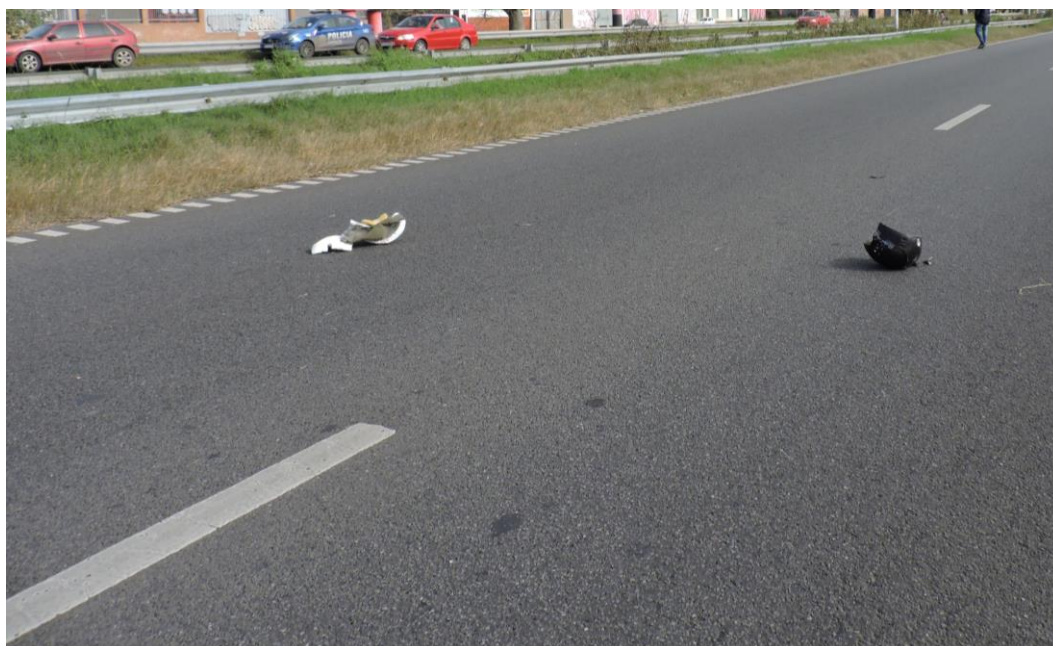
A unos 7,90 m y 8,50 m por delante del final de las efracciones y a 2,20 m y a 5 m del borde de la calzada interna, respectivamente, se hallaron fragmentos de casco.

Figura 10. Partes del casco dispersas sobre la calzada. Fuente: JST, 2024
